INFORME DE ACTIVIDADES DEL CONTRATO DE PRESTACIÓN DE SERVICIOS PROFESIONALES O DE APOYO A LA GESTIÓN	CÓDIGO JUR-F-29
		VERSIÓN 01
		PÁGINA 1 de 39

1. DATOS DEL INFORME			
Periodo reportado del	02/02/2026 ✓	al	01/03/2026 ✓
Informe número:	1 DE 11 ✓		
Fecha de presentación del informe	10/03/2026 ✓

2. DATOS GENERALES DEL CONTRATO			
Nombres y apellidos del contratista:	ADRIANA LIZETH RICAURTE MENESES ✓		
Número de identificación:	1.069.748.983 de Fusagasugá		
Fecha de acta de inicio:	02/02/2026	Número de contrato:	59/2026
Fecha de suscripción del contrato:	27/01/2026	Fecha de finalización contrato:	31/12/2026
Plazo de ejecución:	Once (11) meses.		
Objeto del contrato:	PRESTACIÓN DE SERVICIOS DE APOYO PARA EL INGRESO DE INFORMACIÓN CATASTRAL AL SISTEMA DE INFORMACIÓN GEOGRÁFICO SIG CON ELABORACIÓN DE PLANOS DE LOCALIZACIÓN, ACTUALIZACIÓN CATASTRAL VISITAS Y CONTROL DE PROYECTOS URBANÍSTICOS, VISITAS Y CONTROL DE MATRICULAS NUEVAS, ENRUTAMIENTO DE USUARIOS NUEVOS, E INCORPORACIÓN Y GENERACIÓN DEL CATASTRO DE MEDIDORES DE LA ZONA URBANA Y RURAL DEL MUNICIPIO DE FUSAGASUGÁ		
Oficina a la que pertenece:	DIVISIÓN COMERCIAL		
Supervisor del contrato:	CARMEN LUCIA GONZÁLEZ MARIN – JEFE DIVI

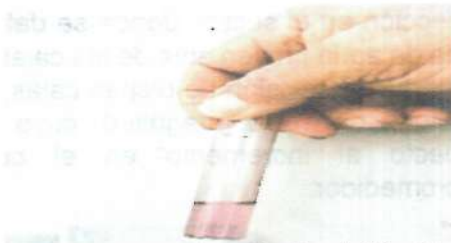
5. OBLIGACIONES DEL CONTRATO		
Obligaciones específicas del contrato	Actividades realizadas	Soportes
	<p>resultado confirma que el fluido corresponde a agua potable y, por tanto, a una fuga asociada a la red de distribución interna.</p>

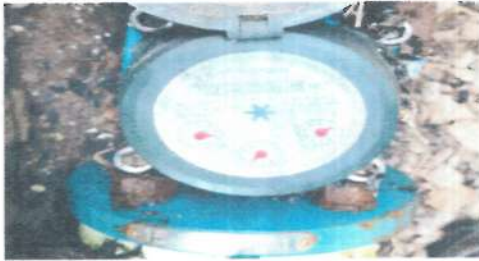
<p>CL 21F 35 131 ET 2 MZ D CS 7., Código interno 3593275, Durante la revisión, se evidenció que el medidor de agua se encuentra empañado, lo cual dificulta la correcta toma de lectura del consumo. Se recomienda realizar el cambio del medidor para garantizar una adecuada medición y evitar posibles inconsistencias en la facturación.</p>

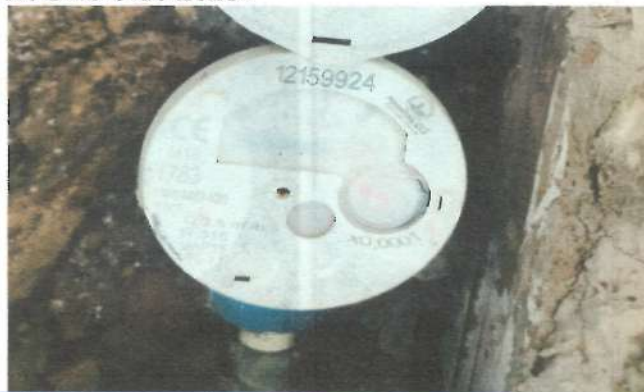
CL 21F 35 113 ET 2 MZ E CS 13, cod interno 3588755, medidor con vidrio ilegible, lo cual dificulta la correcta toma de lectura del consumo. Se recomienda realizar el cambio del medidor para garantizar una adecuada medición y evitar posibles inconsistencias en la facturación.

El vidrio ya se había reportado ilegible en la toma de lecturas del mes de diciembre de 2025.

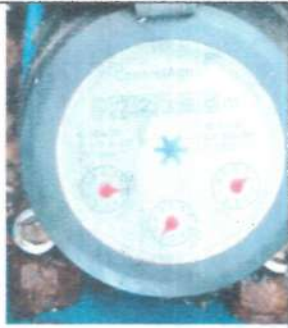
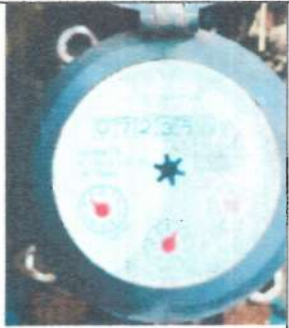
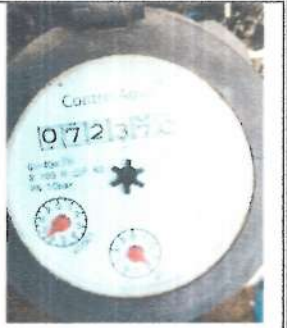
5. OBLIGACIONES DEL CONTRATO		
Obligaciones específicas del contrato	Actividades realizadas	Soportes
	<p>Se realiza la inspección y se cierran todos los puntos hidráulicos para posteriormente verificar el macromedidor. Se evidencia que el macromedidor continúa registrando consumo aun cuando todos los puntos hidráulicos permanecen cerrados, lo que indica la posible existencia de una fuga imperceptible.</p> <div style="display: flex; justify-content: space-around;">

</div>	
<p>Se da inicio a la inspección realizando la toma de lectura del macromedidor antes del cierre de los puntos hidráulicos.</p> <p>Hora Inicio: 9:40 A.M.</p>	<p>Una vez cerrados los 96 puntos hidráulicos, se verifica que el macromedidor no registre consumo. Sin embargo, se evidencia que algunos usuarios habían abierto nuevamente los registros de agua, alterando el proceso de verificación. Por tal motivo, se procede a realizar nuevamente el cierre de dichos puntos.</p> <p>Hora Verificación Inicial: 12:30 m.</p>	<p>Una vez cerrados completamente los 96 puntos hidráulicos, se realiza la verificación del macromedidor, evidenciándose que continúa registrando consumo aun cuando todos los puntos permanecen totalmente cerrados. Esta situación indica la posible existencia de una fuga imperceptible dentro del sistema. Hora finalización: 2:30 P.M.</p>

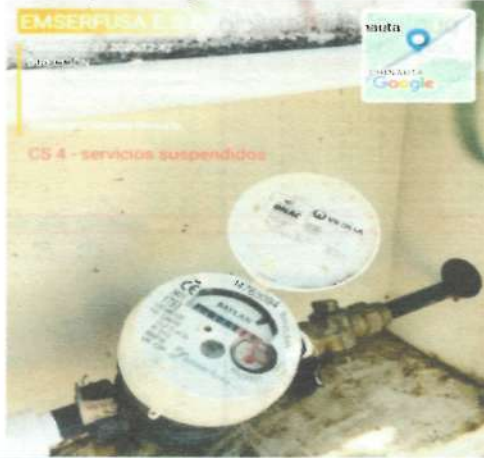
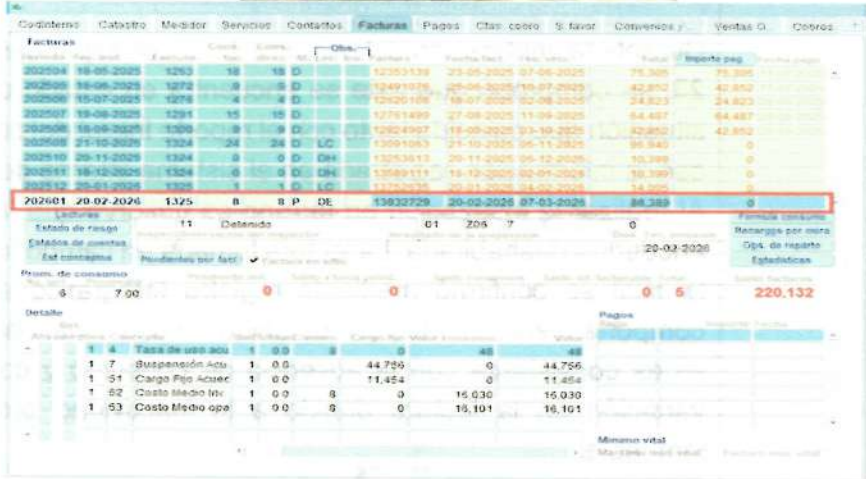
Obligaciones específicas del contrato	Actividades realizadas	Soportes
	<p>generales del conjunto (Todero). Al verificar en el sistema interno de EMSERFUSA E.S.P., se evidenció que el micromedidor registra estado de detención (sin desplazamiento del contador).</p>

<p>Durante la revisión del estado del micromedidor correspondiente a la casa 18, se verificó que este se encontraba reportado como Detenido, tanto por el conjunto residencial como en el sistema interno de EMSERFUSA E.S.P. Sin embargo, al realizar la lectura en campo se evidenció un desplazamiento mínimo, pasando de 1036 m³ a 1037 m³, lo que indica que, aunque el medidor presenta periodos prolongados sin movimiento, sí registra consumos esporádicos. Este comportamiento es consistente con viviendas de ocupación ocasional o casas de veraneo, en las cuales los caudales son muy bajos y se generan consumos intermitentes que pueden ubicarse cerca del</p>

caudal mínimo de arranque del micromedidor. Por esta razón, aunque el sistema lo registre como detenido en la mayor parte del tiempo, el equipo puede registrar incrementos aislados cuando se produce algún uso puntual del servicio.

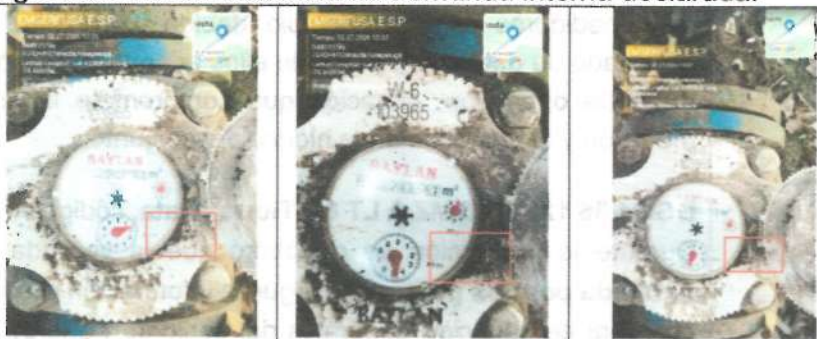
<p>Durante la inspección se procedió al cierre total de los puntos hidráulicos del conjunto con el fin de realizar una verificación del comportamiento del macromedidor. La lectura previa al cierre fue de 27.090 m³. No obstante, al momento de la comprobación, con todos los micromedidores y derivaciones internas completamente cerradas, se observó que el macromedidor continuó registrando caudal. Este comportamiento, en condiciones de hermeticidad operativa, constituye un indicador claro de pérdidas no visibles (fugas imperceptibles), presumiblemente ubicadas en tramos enterrados o conexiones no accesibles, y explica el alto consumo registrado aun en ausencia de demanda interna declarada.</p>

5. OBLIGACIONES DEL CONTRATO				
Obligaciones específicas del contrato	Actividades realizadas			Soportes
	<p>La verificación inició a la 1:06 p. m. Una vez se confirmó el cierre total de todos los puntos hidráulicos del conjunto, se procedió a inspeccionar el comportamiento del macromedidor para verificar que no registrara desplazamiento alguno. La lectura registrada al momento de la verificación fue de 27.091 m³.</p> <p>En la fotografía adjunta, dentro del recuadro rojo, se observa el indicador de consumo en litros del macromedidor, el cual muestra un consumo inicial de 17 Litros, aun cuando toda la red interna permanecía cerrada.</p> <p>Volumen medio en litro a metros cúbicos:</p> <ul style="list-style-type: none"> • $m^3 = \text{Litros} / 1000$ Aplicado a los datos observados: • $m^3 = 17L / 1000 = 0.017 m^3$ 	<p>A las 1:07 p. m. se realizó un segundo registro fotográfico y se evidenció que el macromedidor continuó registrando desplazamiento aun con todos los puntos hidráulicos cerrados. La lectura principal del equipo se mantuvo en 27.091 m³; sin embargo, el indicador en litros mostró un valor de 47 L, tal como se aprecia en el recuadro rojo de la fotografía. Este comportamiento se registró en el transcurso de un minuto respecto del registro previo, lo que confirma la presencia de pérdidas no visibles (fugas imperceptibles) en la red interna.</p> <p>Volumen medio en litro a metros cúbicos:</p> <ul style="list-style-type: none"> • $m^3 = \text{Litros} / 1000$ Aplicado a los datos observados: • $m^3 = 47L / 1000 = 0.047 m^3$ 	<p>Se concluye la inspección con evidencia objetiva de pérdidas no visibles (fugas imperceptibles), observadas bajo condición de demanda cero (todos los puntos hidráulicos cerrados). A las 1:07 p. m., y transcurridos unos segundos desde el registro anterior, el indicador en litros del macromedidor reportó un valor de 55 L en el último registro fotográfico, confirmando el desplazamiento del mecanismo pese al cierre total de la red interna.</p> <p>Volumen medio en litro a metros cúbicos:</p> <ul style="list-style-type: none"> • $m^3 = \text{Litros} / 1000$ Aplicado a los datos observados: • $m^3 = 55L / 1000 = 0.055 m^3$

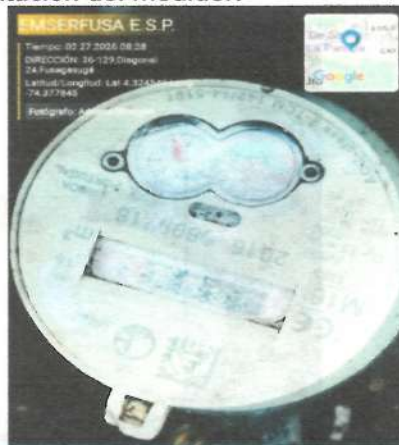
tanto en las dos últimas lecturas registradas como en la verificación realizada en campo. La ausencia de variación en el registro volumétrico indica que el equipo se encuentra **en estado de detención**, pese a que el inmueble está en uso, lo que sugiere la necesidad de sustitución del medidor.

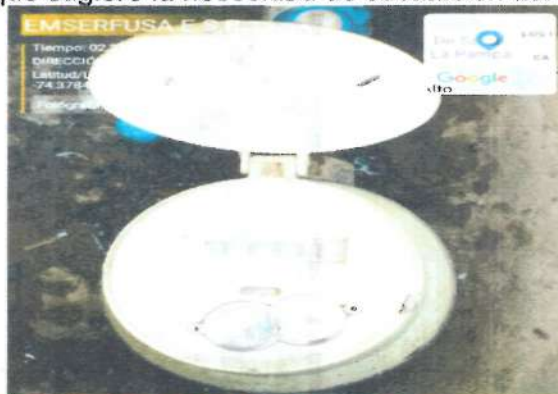
(todero). Al verificar el **micromedidor**, se evidenció que la lectura se mantiene en **945 m³**, tanto en las dos últimas lecturas registradas como en la verificación realizada en campo. La ausencia de variación en el registro volumétrico indica que el equipo se encuentra **en estado de detención**, pese a que el inmueble está en uso, lo que sugiere la necesidad de sustitución del medidor.
