## **INFORME 1**

### **CONTRATO N°59-2026**

prestación de servicio de apoyo para el ingreso de información catastral al sistema de información geográfico SIG con elaboración de planos de localización, actualización catastral, visitas y control de proyectos urbanísticos, visitas y control de matrículas nuevas, enrutamiento de usuarios nuevos, e incorporación y generación del catastro de medidores de la zona urbana y rural del municipio de Fusagasugá.

## FUSAGASUGA 2 DE MARZO de 2026

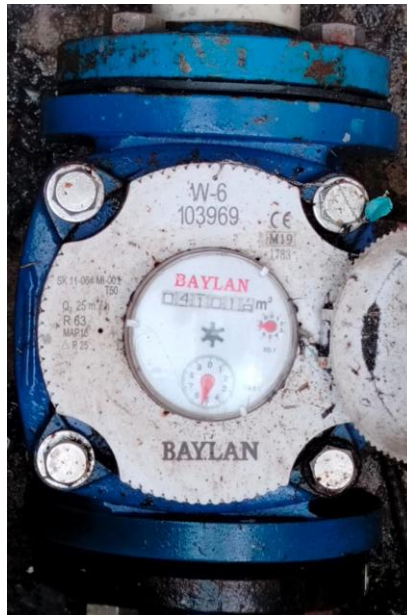
- Se realiza visita en conjunto cerrado Peñas Blancas, el día 6 de febrero de 2026 para verificación de alto consumo de macromedidor, reportado por el administrador.

Al inicio de la inspección se detectaron escurrimientos en las zonas comunes del conjunto. Se procedió a realizar una prueba de potabilización con el propósito de identificar si el fluido correspondía a aguas lluvias o a agua potable, y de esta manera confirmar con exactitud si se trataba de una fuga asociada a la red interna.

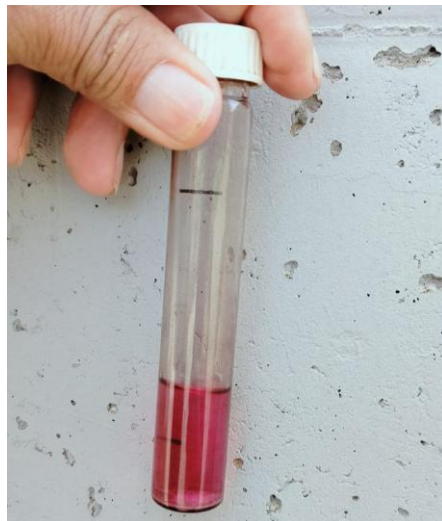
*Imagen 2 – prueba potabilización.*

A partir de la reacción observada — coloración rosada al contacto con el reactivo — se determinó que el líquido presente correspondía efectivamente a agua potable, confirmando la existencia de una fuga en el sistema de distribución interna.

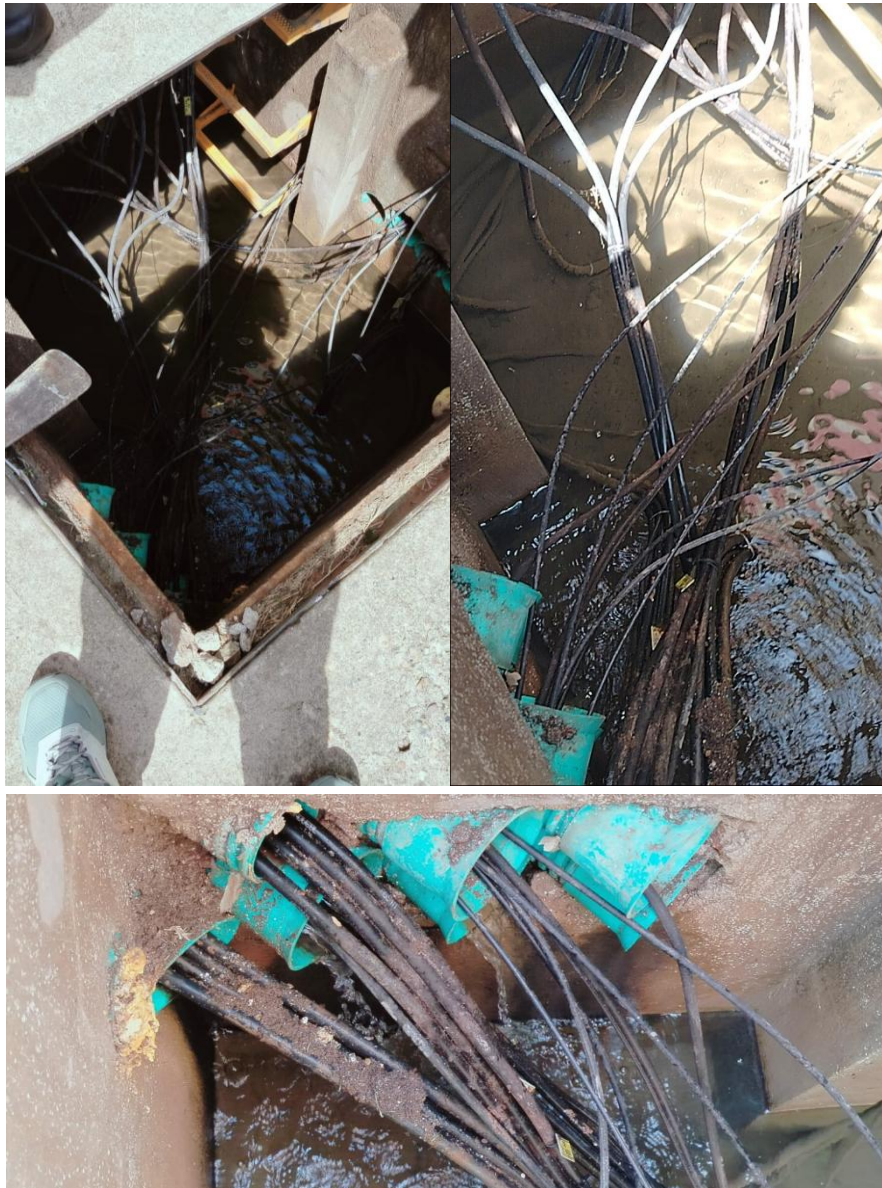
*Imagen 3 – fuga representativa en cajas de energía*

No obstante, tras evaluar la primera fuga identificada, se determinó que su caudal no resulta significativo frente al volumen registrado por el macromedidor. Por tal motivo, se continuó con el recorrido de inspección en el sector, donde se detectó un sonido constante de caída de agua proveniente de las cajas de energía. Al proceder con la apertura y revisión de dichas cajas, se confirmó la presencia de una fuga de

mayor magnitud, cuyo caudal sí es representativo respecto al incremento en el consumo reportado por el macromedidor.

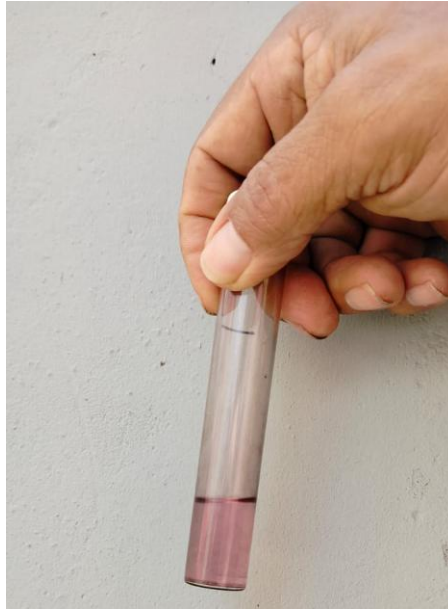
*Imagen 4 – segunda prueba de potabilización*

Se efectuó nuevamente una prueba de potabilización al agua acumulada en las cajas de energía, evidenciándose que, al entrar en contacto con el reactivo, adquirió una tonalidad rosada. Este resultado confirma que el fluido corresponde a agua potable y, por tanto, a una fuga asociada a la red de distribución interna.

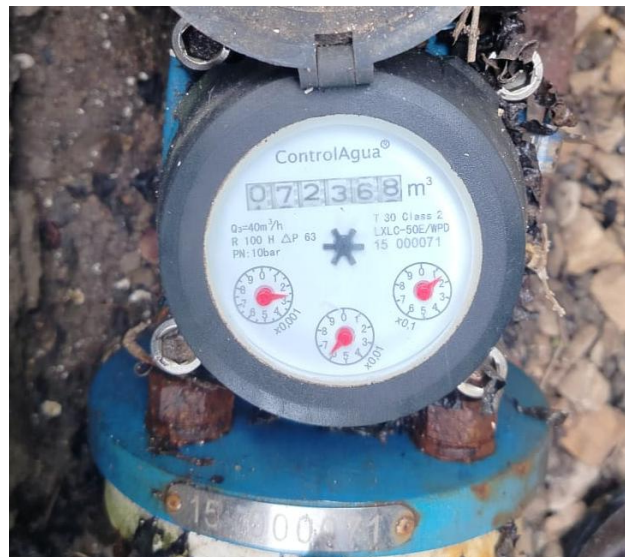
CL 21F 35 131 ET 2 MZ D CS 7., Código interno 3593275, Durante la revisión, se evidenció que el medidor de agua se encuentra empañado, lo cual dificulta la correcta toma de lectura del consumo. Se recomienda realizar el cambio del medidor para garantizar una adecuada medición y evitar posibles inconsistencias en la facturación.

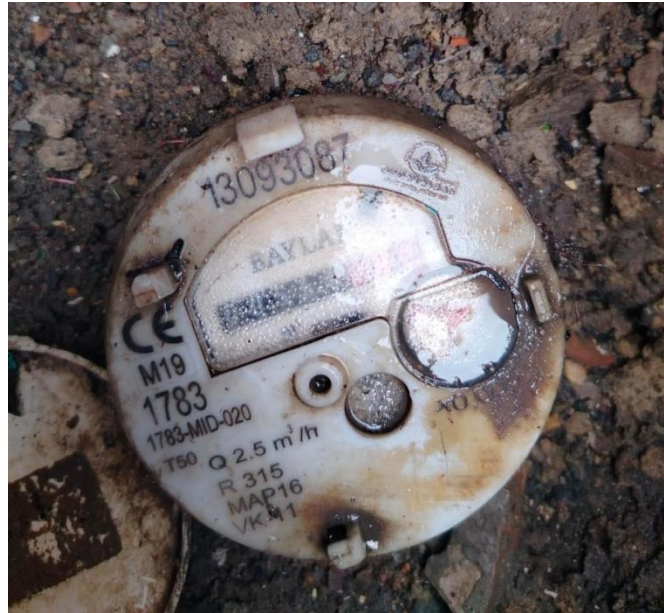
CL 21F 35 113 ET 2 MZ E CS 13, cod interno 3588755, medidor con vidrio ilegible, lo cual dificulta la correcta toma de lectura del consumo. Se recomienda realizar el cambio del medidor para garantizar una adecuada medición y evitar posibles inconsistencias en la facturación.

El vidrio ya se había reportado ilegible en la toma de lecturas del mes de diciembre de 2025.

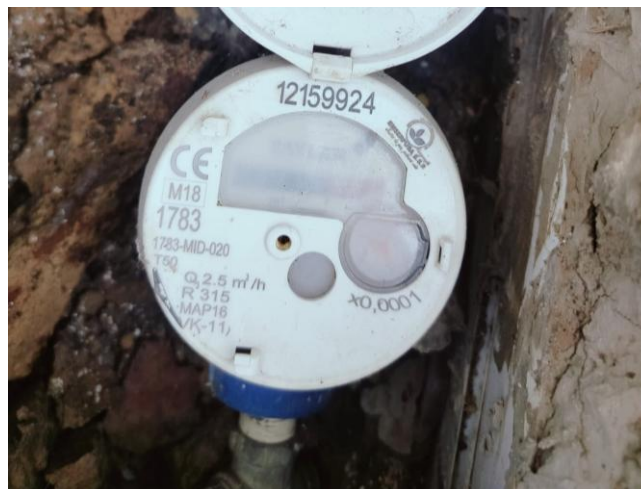
Periodo	Fec. lect.	Lectura	Cons. fac.	Cons. direc.	M. Lec.	Obs.	Ins.	Factura	Fecha fact.	Fec. vcto.	Total	Importe pag.	Fecha pago
202504	17-05-2025	235	5	5	D			12331186	17-05-2025	01-06-2025	52,174	52,174	29-05-2025
202505	16-06-2025	238	3	3	D			12475920	16-06-2025	01-07-2025	37,870	37,870	24-06-2025
202506	11-07-2025	241	3	3	D			12608977	16-07-2025	31-07-2025	37,870	37,870	24-07-2025
202507	14-08-2025	247	6	6	D			12755081	22-08-2025	06-09-2025	59,325	59,325	27-08-2025
202508	17-09-2025	251	4	4	D			12917522	17-09-2025	02-10-2025	45,022	45,022	25-09-2025
202509	21-10-2025	256	5	5	D			13078392	21-10-2025	05-11-2025	52,174	52,174	21-10-2025
202510	19-11-2025	257	1	1	D	LC		13236506	19-11-2025	04-12-2025	23,566	23,566	21-11-2025
202511	17-12-2025	260	3	3	D			13578861	17-12-2025	01-01-2026	37,870	37,870	22-12-2025
202512	16-01-2026	260	4	4	P	VI		13739597	16-01-2026	31-01-2026	45,022	45,022	20-01-2026
202601	16-02-2026	266	6	6	D			13922814	16-02-2026	03-03-2026	65,897	0

Sup.L.	Lector	Observacion del lector	Sector	Zona	Lote	Cons.ajust.
	11	Vidrio ilegible	01	Z05	34	0
Inspeccion	Observacion del inspector	Resultado de la inspeccion	Dias	Fec. emision		
			4	16-01-2026

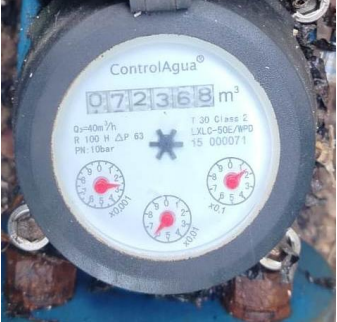
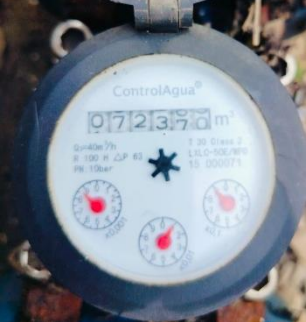
Se realiza la inspección y se cierran todos los puntos hidráulicos para posteriormente verificar el macromedidor. Se evidencia que el macromedidor continúa registrando consumo aun cuando todos los puntos hidráulicos permanecen cerrados, lo que indica la posible existencia de una fuga imperceptible.

Se da inicio a la inspección realizando la toma de lectura del macromedidor antes del cierre de los puntos hidráulicos.	Una vez cerrados los 96 puntos hidráulicos, se verifica que el macromedidor no registre consumo. Sin embargo, se evidencia que algunos usuarios habían abierto	Una vez cerrados completamente los 96 puntos hidráulicos, se realiza la verificación del macromedidor, evidenciándose que continúa registrando consumo aun cuando

Hora Inicio: 9:40 A.M.	nuevamente los registros de agua, alterando el proceso de verificación. Por tal motivo, se procede a realizar nuevamente el cierre de dichos puntos. Hora Verificación Inicial: 12:30 m.	todos los puntos permanecen totalmente cerrados. Esta situación indica la posible existencia de una fuga imperceptible dentro del sistema. Hora finalización: 2:30 P.M.
------------------------	--	---

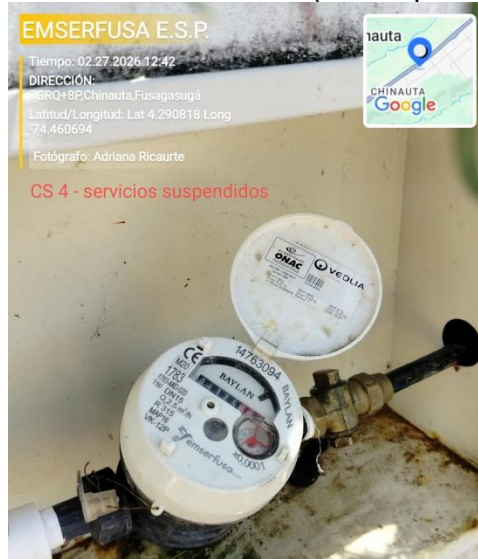
**Unidad 4 del conjunto Santa María de los Vientos** — código interno **4625081**: Durante la inspección se constató que la vivienda se encuentra aparentemente deshabitada y con servicio suspendido, según información del acompañante de servicios generales del conjunto (Toderó). Al verificar en el sistema interno de EMSERFUSA E.S.P., se evidenció que el micromedidor registra estado de detención (sin desplazamiento del contador).

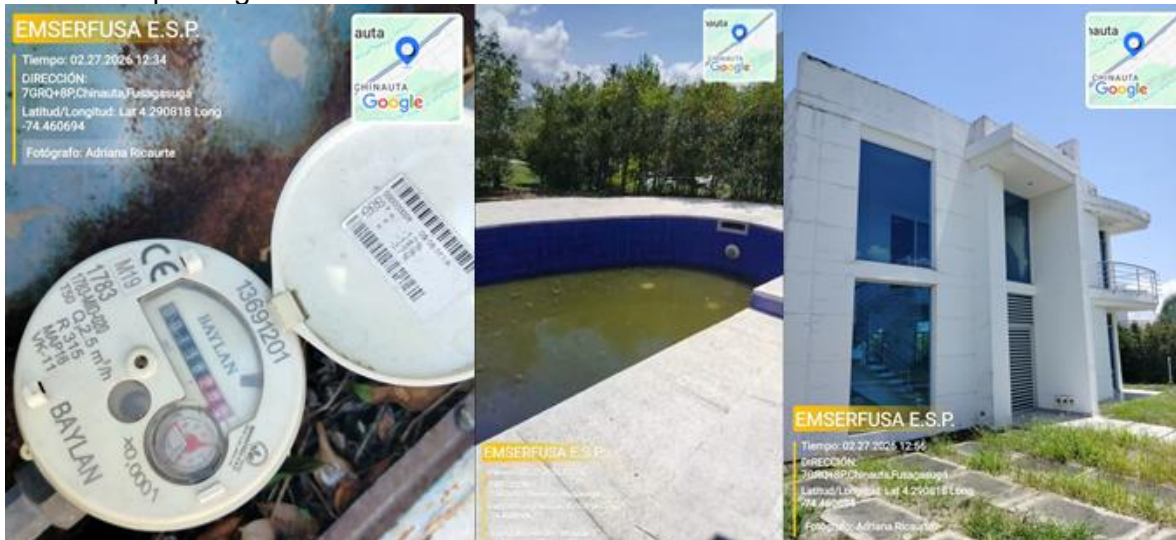
Durante la verificación del micromedidor correspondiente a la **casa 23**, se comprobó que este se encuentra en estado de detención, situación que coincide tanto con el reporte inicial del conjunto como con la información registrada en el sistema interno de la empresa. Al realizar la inspección en terreno se observó que la vivienda se encuentra deshabitada. La lectura tomada en campo fue de 138 m<sup>3</sup>, lo cual se confirmó mediante registro fotográfico adjunto. Este comportamiento — medidor detenido en una vivienda desocupada — es consistente con la ausencia de consumo y con la falta de variación en la lectura debido a la inactividad prolongada del inmueble.

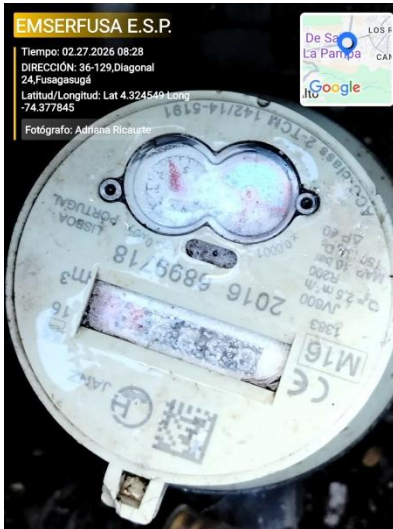
**DG 24 36 128 ET 3 MZ A LT 8 – Tierra Grata**, código interno **3546087**: Durante la inspección se corroboró que la vivienda se encuentra **habitada por dos personas**, según la información suministrada por el personal de servicios generales del conjunto (todero). Al verificar el **micromedidor**, se evidenció que la lectura se mantiene en **599 m<sup>3</sup>**, tanto en las dos últimas lecturas registradas como en la verificación realizada en campo. La ausencia de variación en el registro volumétrico indica que el equipo se encuentra **en estado de detención**, pese a que el inmueble está en uso, lo que sugiere la necesidad de sustitución del medidor.

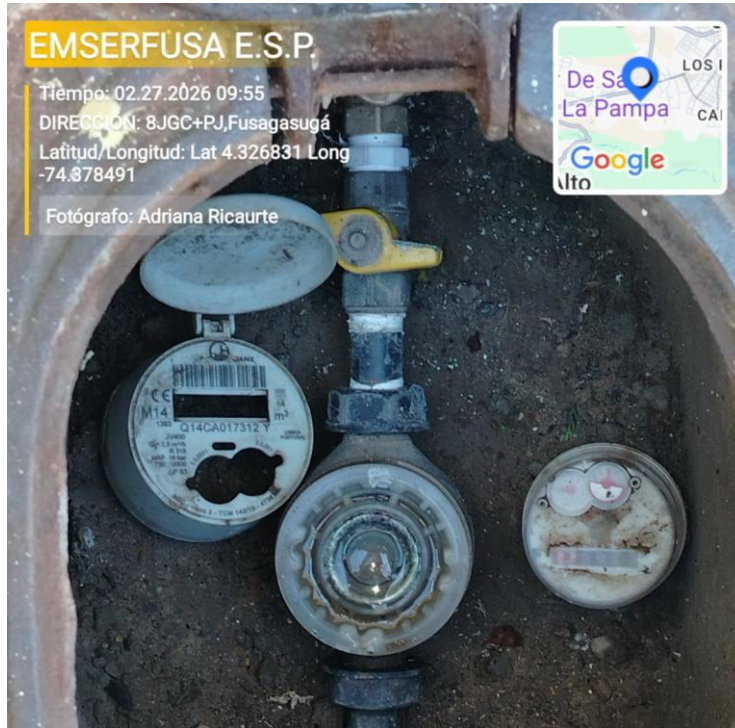
**DG 24 36 128 ET 3 MZ D LT 2 - Tierra Grata código interno 3507481:** Durante la inspección se verificó que la vivienda está habitada por una persona, según la información proporcionada por el personal de servicios generales del conjunto (todero). Al revisar el micromedidor, se constató que la lectura permanece en **767 m³** desde el último periodo de facturación, sin presentar variaciones a pesar de la ocupación del inmueble. Adicionalmente, se evidenció que el equipo se encuentra desarmado y en condiciones no operativas, lo que confirma la necesidad de realizar su reemplazo inmediato para garantizar la correcta medición del consumo y la integridad del balance hídrico del conjunto.

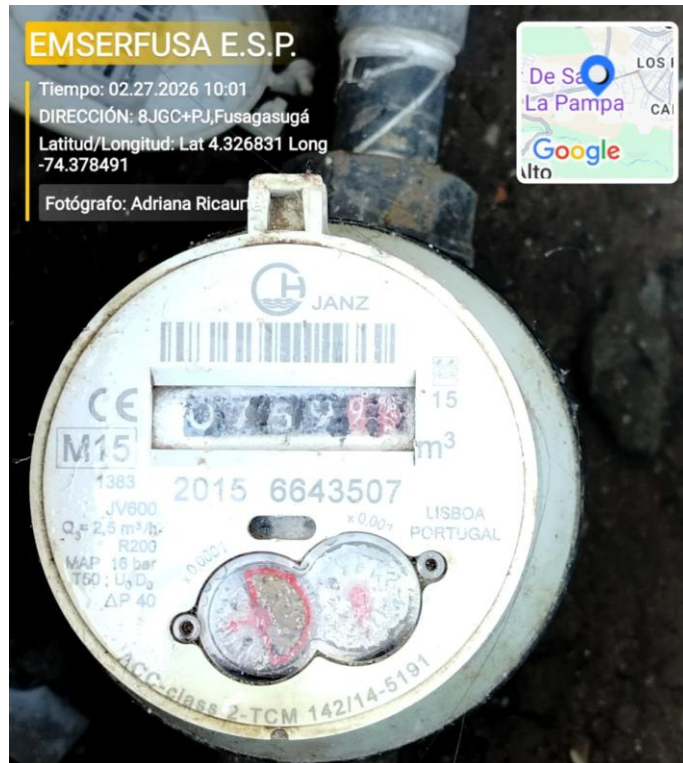
**DG 24 36 128 ET 3 MZ D CS 12 - Tierra Grata código interno 3515039:** Durante la inspección se verificó que la vivienda está habitada **por dos personas**, según la información proporcionada por el personal de servicios generales del conjunto (todero). Al revisar el micromedidor, se constató que la lectura permanece en **759 m³** desde los dos últimos periodos de facturación, sin presentar variaciones a pesar de la ocupación del inmueble. La ausencia de variación en el registro volumétrico indica que el equipo se

encuentra en estado de detención, pese a que el inmueble está en uso, lo que sugiere la necesidad de sustitución del medidor.

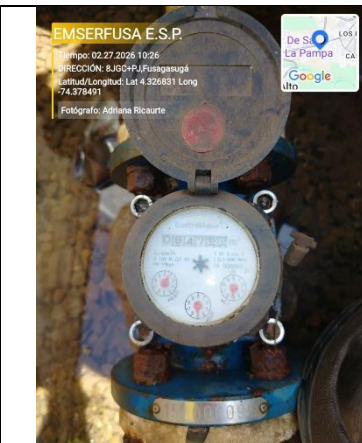
Una vez se efectuó el **cierre total de los puntos hidráulicos** del conjunto, se procedió a verificar el comportamiento del **macromedidor** con el fin de confirmar que no registrara desplazamiento alguno bajo condición de demanda cero. A las **10:26 a. m.**, el

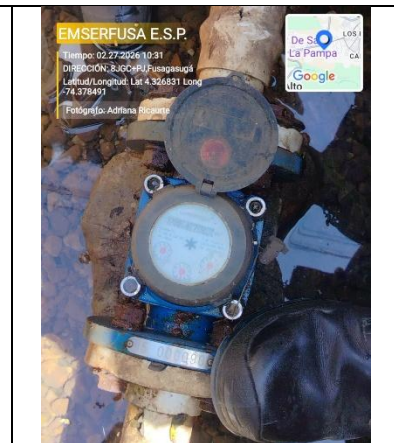
Al finalizar la verificación del macromedidor a las **10:31 a. m.**, no se observaron variaciones en la lectura, la cual permaneció constante. Sin embargo, considerando que a la hora de inicio de la inspección (**8:26 a. m.**) — antes de efectuar el cierre

<p>condición de demanda cero. Al inicio de la prueba, el <b>macromedidor</b> registraba una lectura de <b>84.770 m<sup>3</sup></b>, valor que se tomó como referencia para el seguimiento del comportamiento del sistema durante la inspección.</p>	<p>macromedidor continuaba reportando una lectura de <b>84.770 m<sup>3</sup></b>, sin variación respecto al valor inicial, lo que indica estabilidad en la medición durante este intervalo de la prueba.</p>	<p>total de los puntos hidráulicos— el macromedidor <b>debía reflejar algún desplazamiento por el consumo habitual del conjunto</b>, la ausencia de cambios entre ambos momentos sugiere que el equipo <b>podría encontrarse en estado de detención o con su mecanismo de registro comprometido</b>. Esta condición hace necesario realizar una revisión técnica más detallada del macromedidor para confirmar su correcto funcionamiento y descartar fallas metrológicas.</p>
