| <div><div></div><div>DIAGNOSTICO MANTENIMIENTO DE PARQUES<br/>CONTRATO DE OBRA No. 547-2025 COP FDLT</div></div> | | |
| NOMBRE DEL PARQUE | | URBANIZACIÓN SAN LUIS |
| CODIGO | | 13-003 |

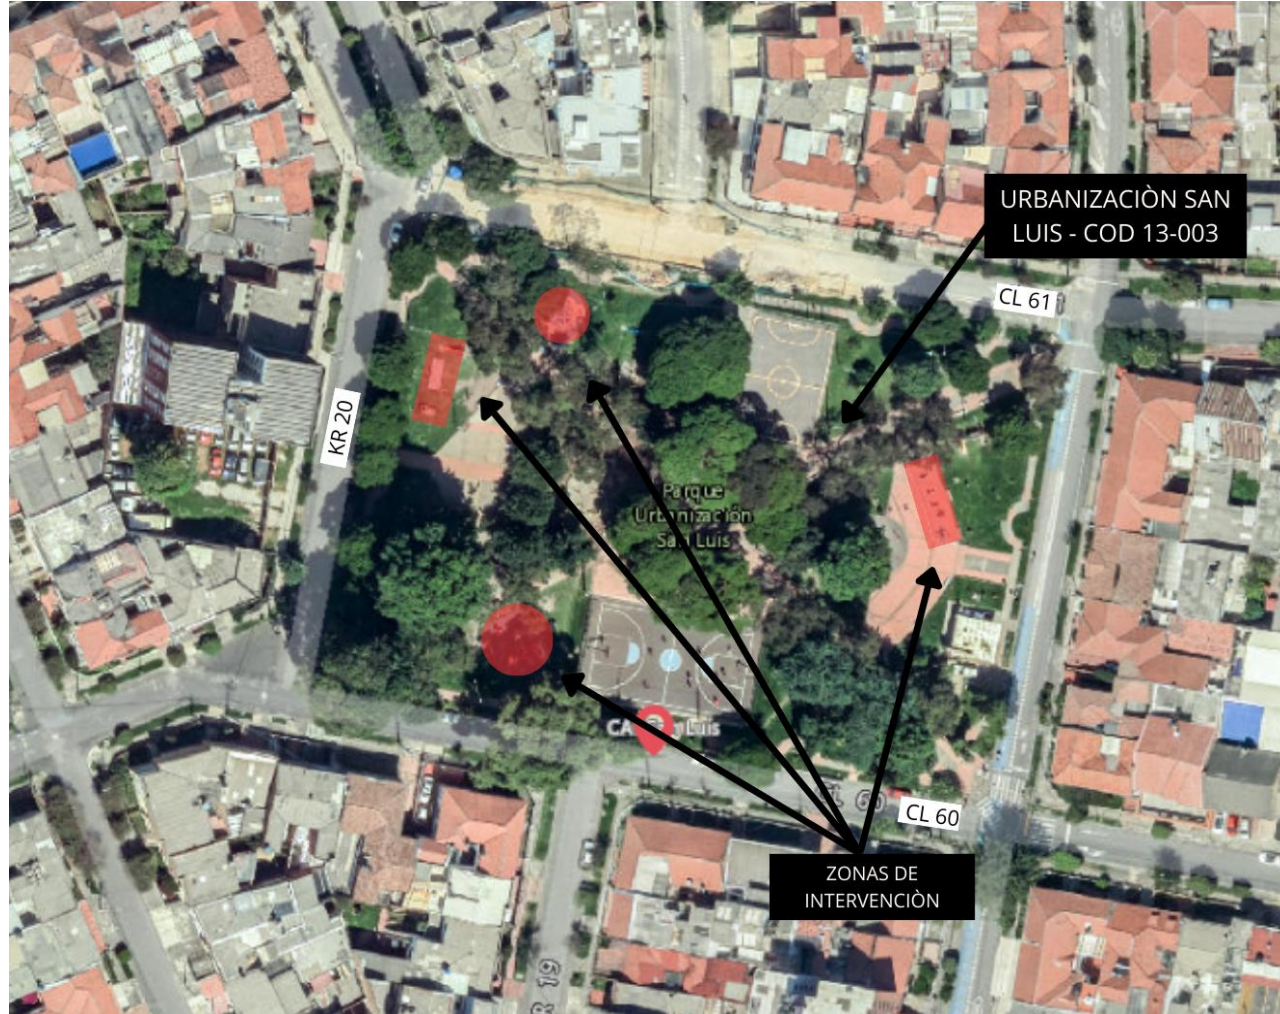
| <p>El Parque San Luis se encuentra conformado por varias zonas funcionales destinadas al esparcimiento y la actividad física de la comunidad, entre las que se destacan áreas con equipos biosaludables, zona de juegos infantiles y canchas deportivas.</p> <p>El escenario cuenta con plazoletas y senderos peatonales construidos en adoquín, los cuales articulan y permiten la circulación entre las diferentes áreas del parque. Así mismo, dispone de amplias zonas verdes que aportan valor paisajístico y ambiental al espacio público.</p> <p>Los juegos infantiles se encuentran distribuidos tanto en áreas verdes como sobre plazoletas en placa de concreto, permitiendo su uso por parte de la población infantil en distintos sectores del parque.</p> | | |

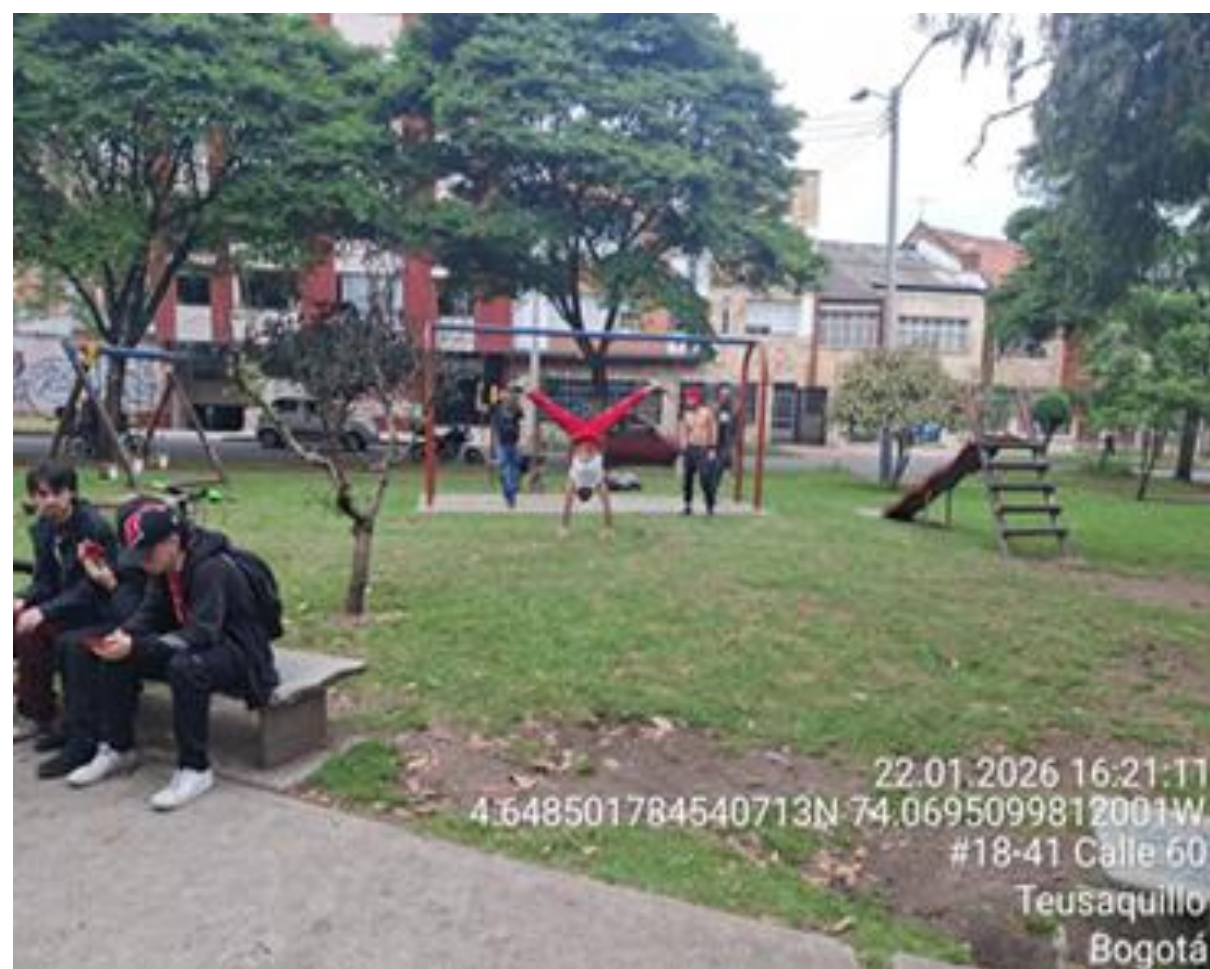
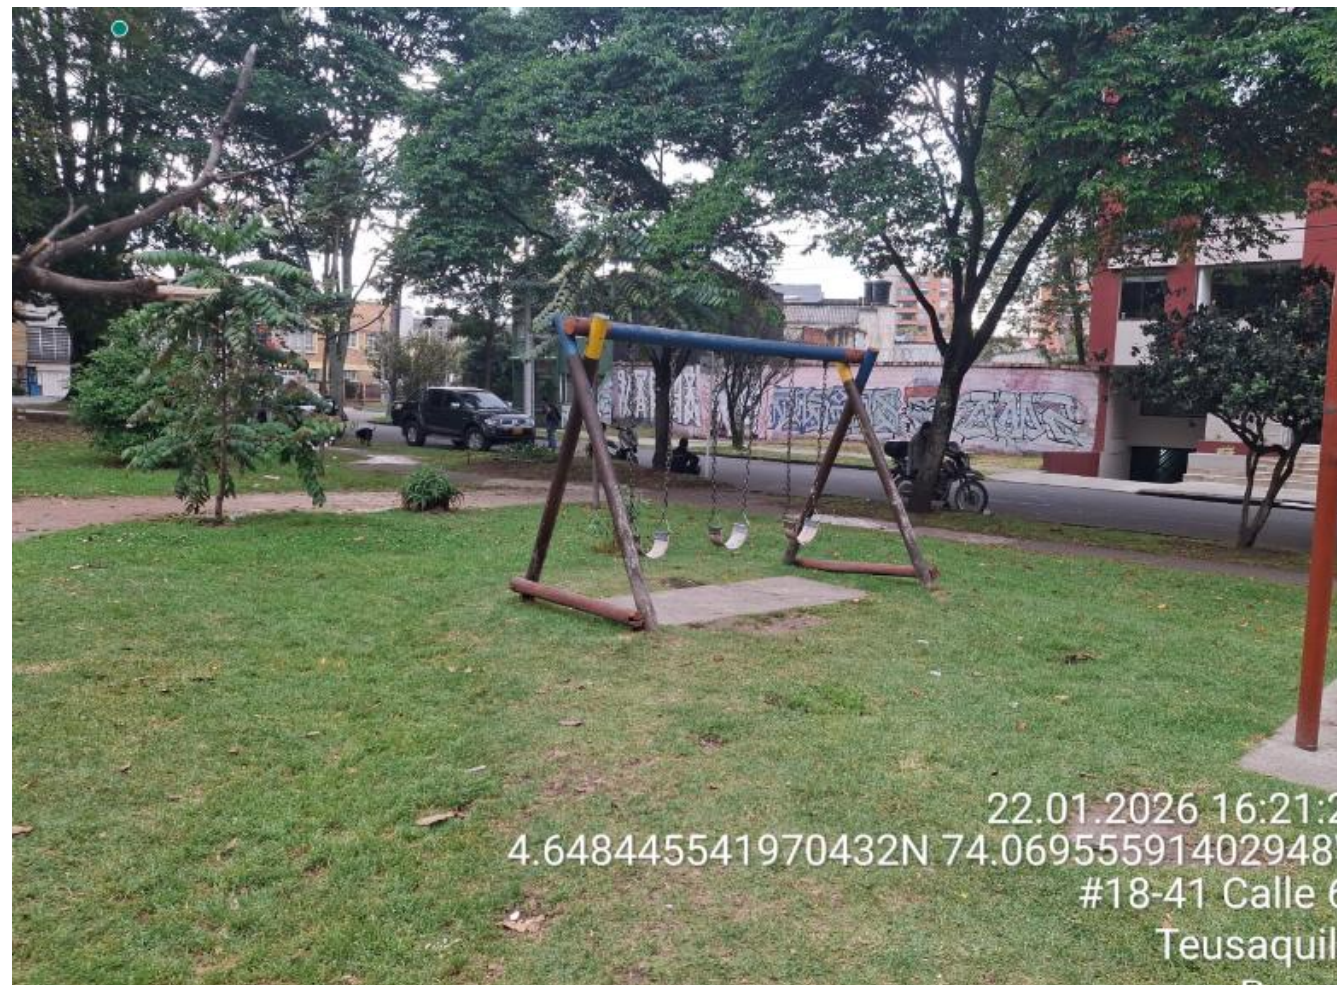
| ESTADO ACTUAL ZONAS A INTERVENIR | | | EVALUACION TECNICA<br><br>En la zona de juegos metálicos, específicamente en el módulo de columpios, se evidencia que los elementos se encuentran incompletos y con deficiencias de mantenimiento en pintura. Estos juegos se encuentran instalados sobre una placa de concreto que no cuenta con ningún sistema de protección contra caídas, lo que incrementa el nivel de riesgo para la población infantil usuaria. |

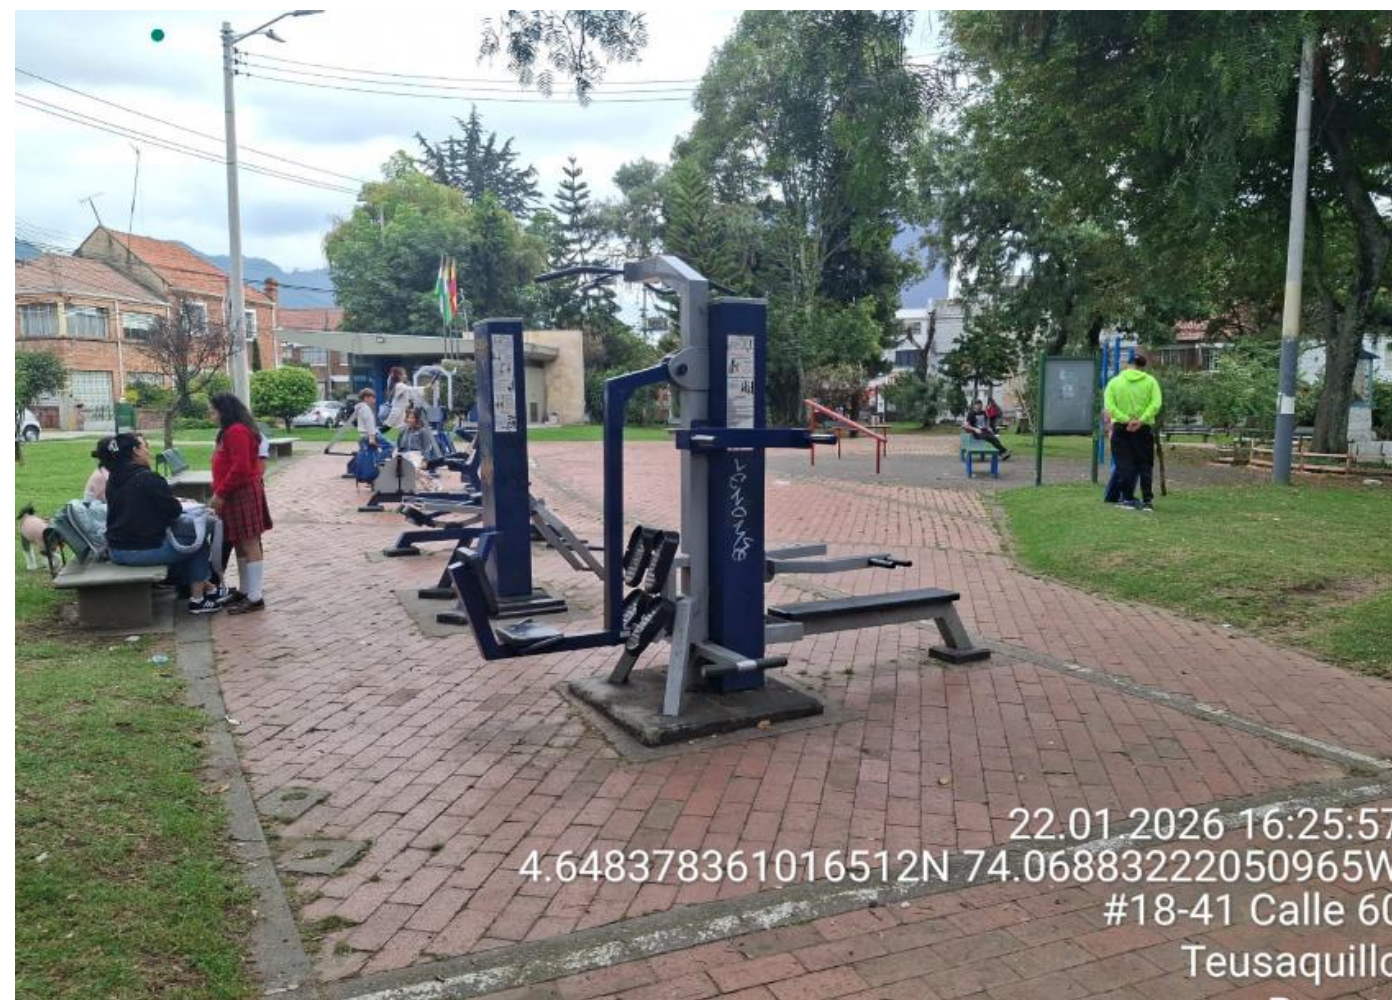
| | | EVALUACION TECNICA<br><br>En relación con los subibajas o balancines, estos se encuentran sin mantenimiento de pintura y requieren ajuste de piezas para garantizar su estabilidad y correcto funcionamiento.<br><br>el gimnasio biosaludable presenta falta de mantenimiento general, evidenciándose piezas sueltas, elementos desajustados y presencia de oxidación en estructuras metálicas, así como grafitis en algunos módulos, afectando tanto su funcionalidad como su condición estética. | |
