INFORME ACTA No.2
CONTRATO NO. SA-68-2025

**CONTRATAR EN NOMBRE DE LA NACIÓN - CONSEJO SUPERIOR DE LA JUDICATURA -
DIRECCIÓN SECCIONAL DE ADMINISTRACIÓN JUDICIAL DE MANIZALES, LA ADECUACIÓN
Y MANTENIMIENTO DEL INMUEBLE DESTINADO PARA EL ARCHIVO CENTRAL DEL
PALACIO DE JUSTICIA EN EL MUNICIPIO DE CHINCHINÁ - CALDAS.**

MAYO DE 2026

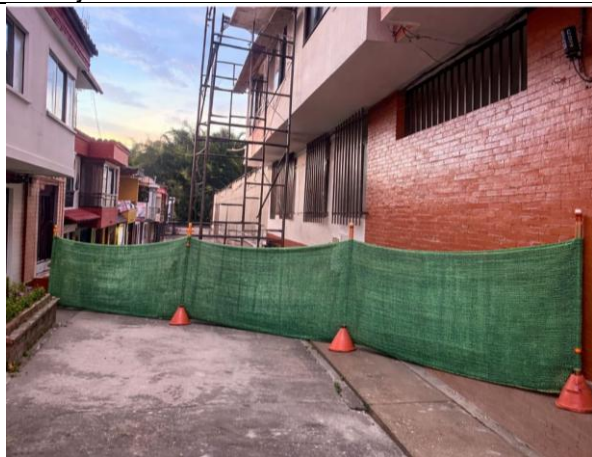
INSTALACIÓN DE BARRERA CON BOMBONES PLÁSTICOS, CINTA DE SEGURIDAD Y YUTE PARA CERRAMIENTO: Como parte de las medidas iniciales de seguridad y control del área intervenida, se realizó la delimitación perimetral mediante la instalación de bombones plásticos debidamente lastrados, complementados con cinta de seguridad y cerramiento en yute. Esta actividad permitió restringir el acceso de personal no autorizado, mitigar riesgos a peatones y garantizar condiciones seguras de trabajo conforme a lineamientos de Seguridad y Salud en el Trabajo.

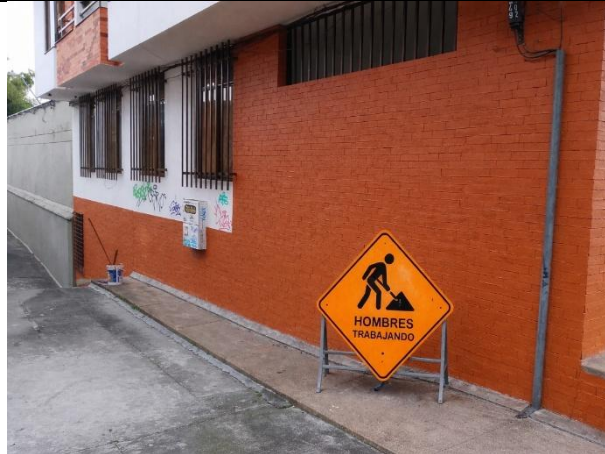
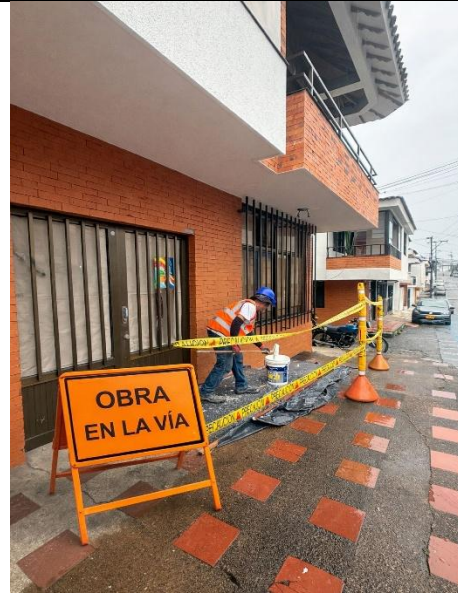
INSTALACIÓN DE SEÑALIZACIÓN PREVENTIVA, REGLAMENTARIA E INFORMATIVA: Se implementó señalización temporal de obra con el fin de advertir oportunamente sobre la ejecución de actividades constructivas. Las señales fueron ubicadas estratégicamente para orientar y prevenir a usuarios y transeúntes, asegurando visibilidad, estabilidad y cumplimiento de la normatividad vigente en materia de señalización.

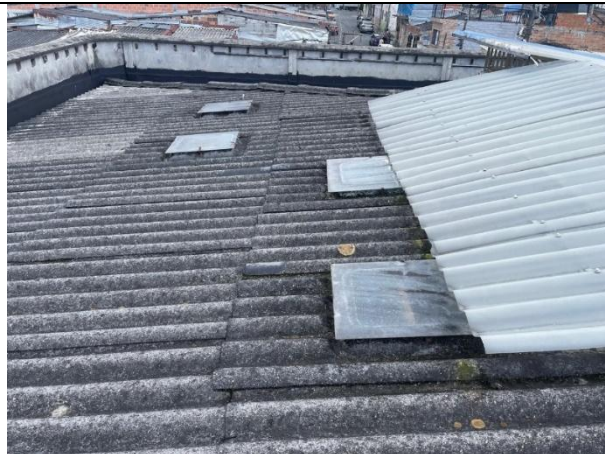
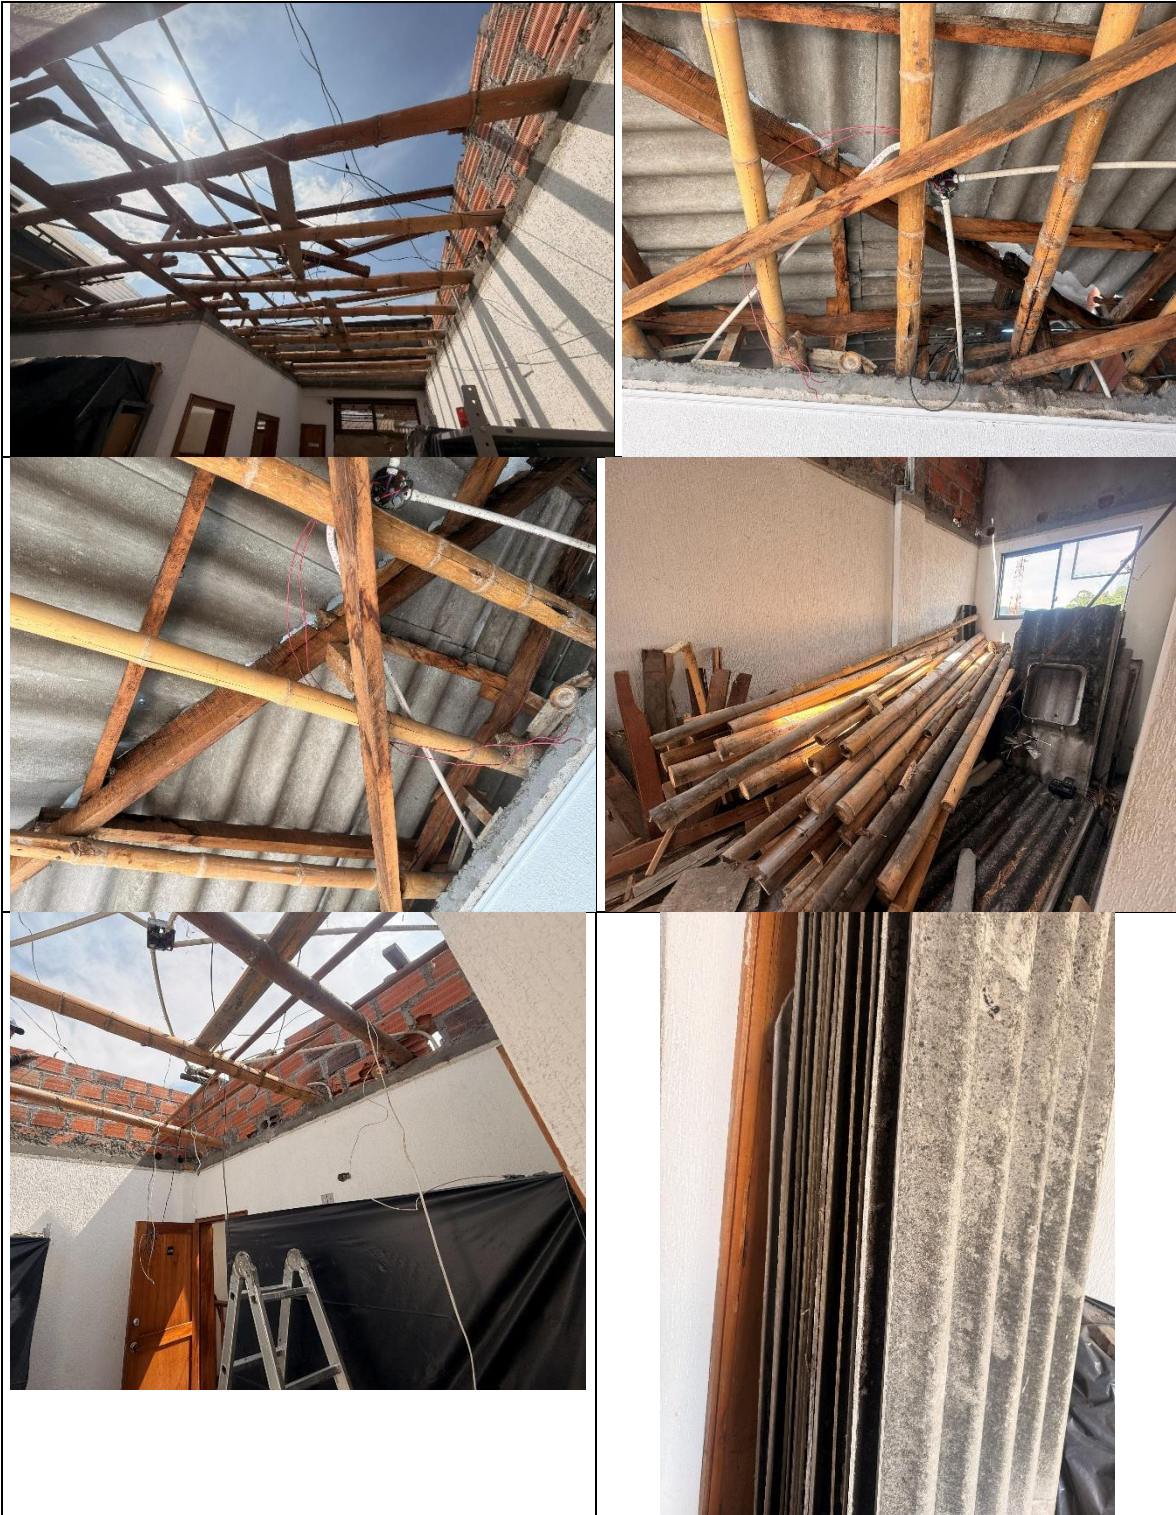
DESMONTE DE TEJA DE FIBROCEMENTO: Se ejecutó el desmonte de la cubierta existente en teja de fibrocemento, actividad que se desarrolló de manera controlada, garantizando la integridad de las áreas intervenidas y el manejo adecuado de los residuos generados. Las tejas retiradas fueron acopiadas y dispuestas según la normatividad ambiental vigente.

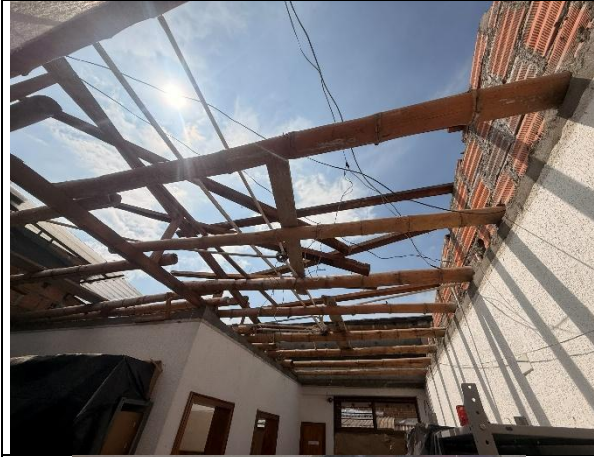
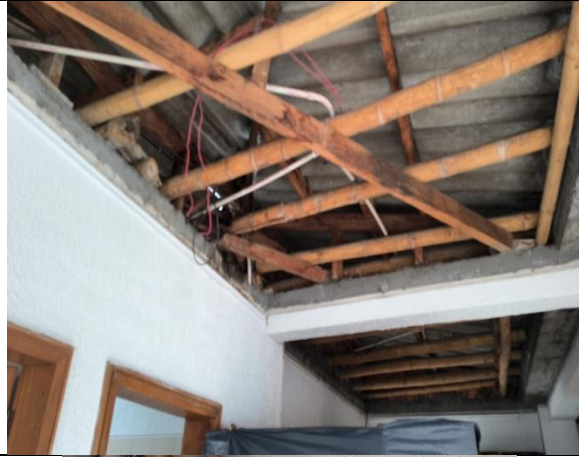
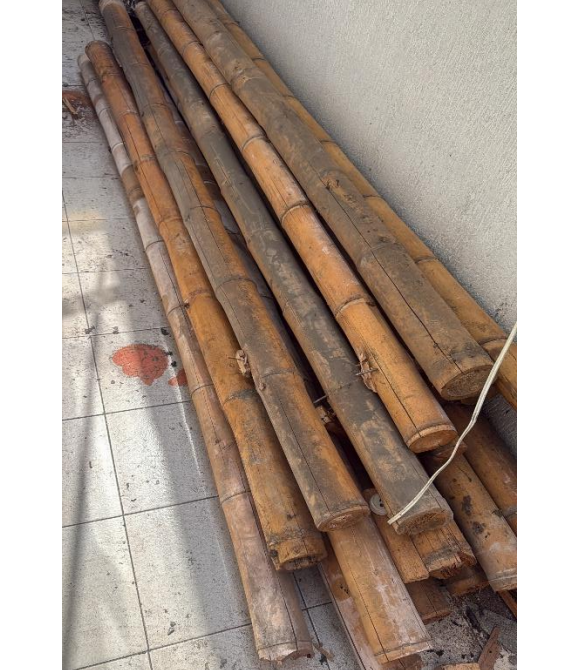
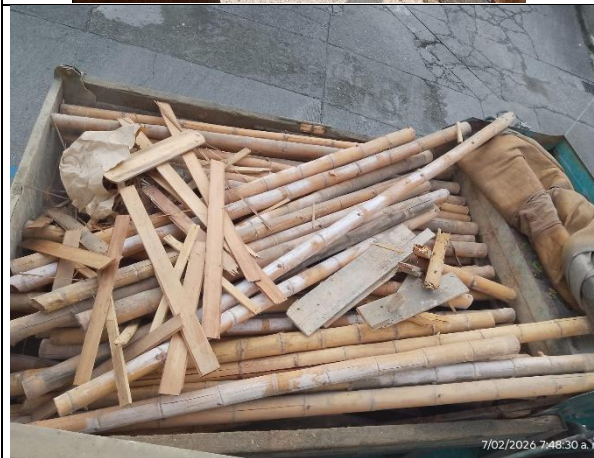
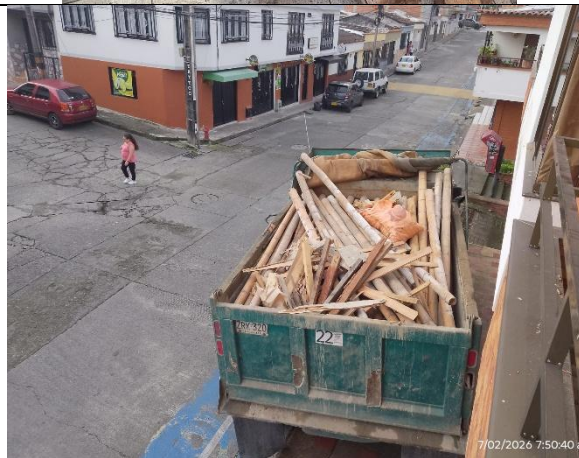
DESMONTE DE ESTRUCTURA EN MADERA DE CUBIERTA: Se realizó el desmontaje de cerchas, correas y demás componentes estructurales, retirando fijaciones y anclajes existentes. Esta labor fue necesaria para permitir la instalación de la nueva solución estructural proyectada.

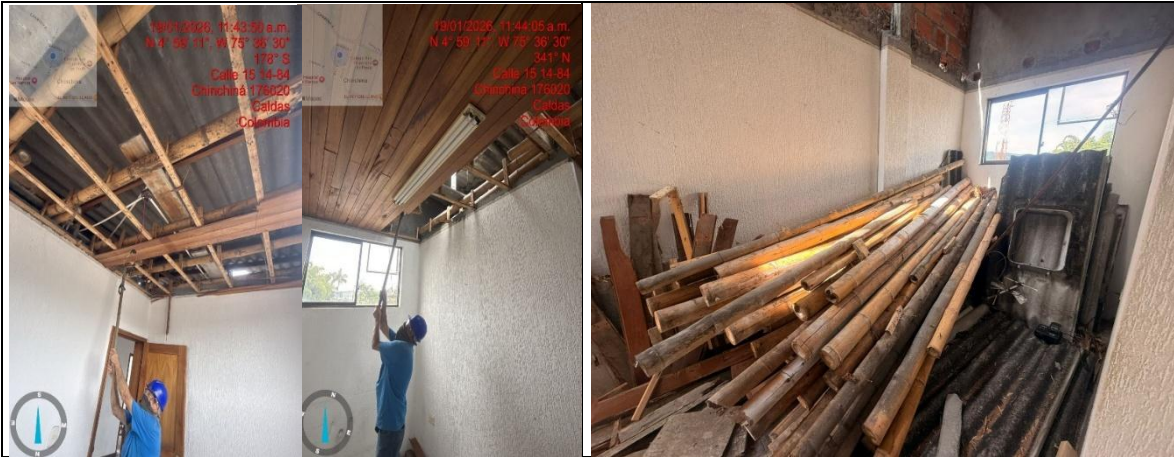
DESMONTE CIELO RASO: Labor que se desarrolló de manera cuidadosa y controlada, teniendo en cuenta que el inmueble alberga información sensible y de alto valor institucional correspondiente a archivos judiciales.

Debido a la naturaleza del uso del inmueble, previo y durante la ejecución de los trabajos se implementaron medidas de protección con el fin de evitar cualquier afectación a la documentación almacenada. En este sentido, se procedió a cubrir las estanterías y archivos con material plástico, garantizando la protección frente a polvo, residuos y posibles desprendimientos generados durante el desmonte del cielo raso.

Las actividades se realizaron de forma gradual y organizada, minimizando riesgos para los documentos, las estructuras existentes y el personal que labora en el inmueble, en cumplimiento de los lineamientos técnicos, de seguridad y de protección patrimonial establecidos para la ejecución del contrato.

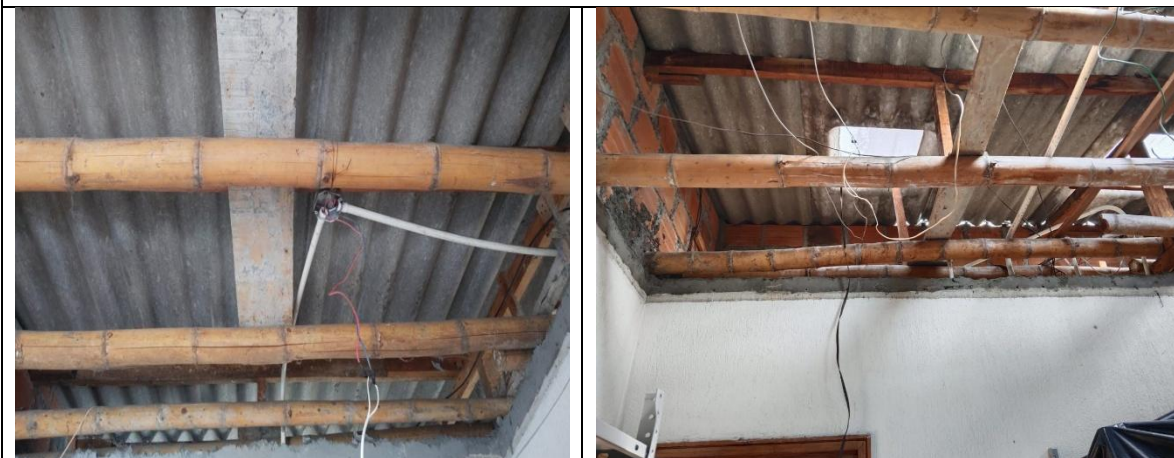
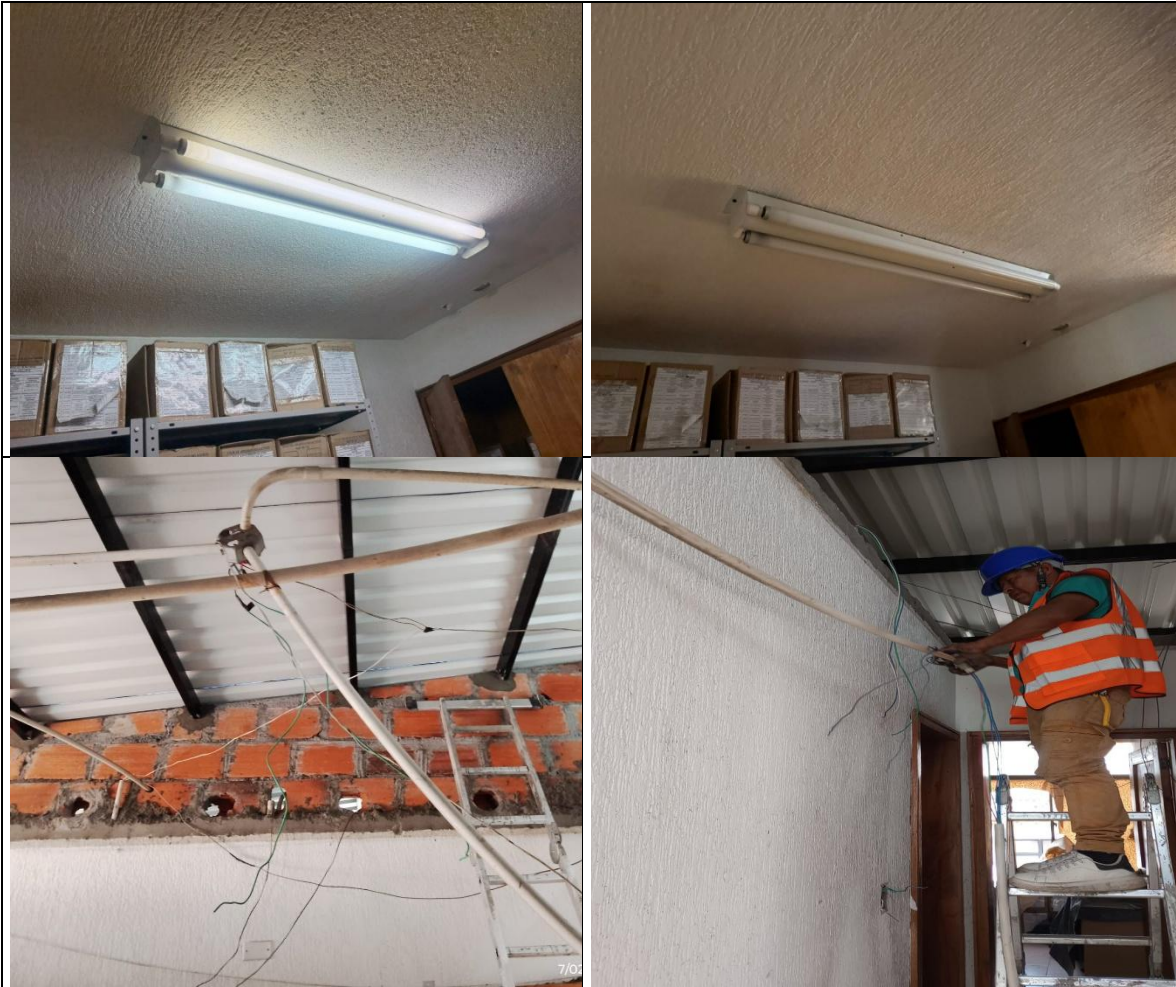
DESMONTE DE LÁMPARAS: Se realizaron actividades de desmonte de las lámparas existentes, las cuales se ejecutaron de manera controlada y segura, garantizando la protección del personal, de las instalaciones y de la documentación judicial almacenada en el inmueble.

Previo al desmonte, se verificó la desenergización de los circuitos eléctricos, y el personal encargado contó con los Elementos de Protección Personal (EPP) necesarios para la manipulación de equipos eléctricos y trabajos en altura. Las luminarias fueron retiradas cuidadosamente para evitar daños en la infraestructura y la generación de residuos o partículas.

Las lámparas desmontadas fueron clasificadas y almacenadas temporalmente en un área definida para tal fin, con el fin de facilitar su posterior disposición o reutilización conforme a lo establecido en el contrato y a las buenas prácticas ambientales.

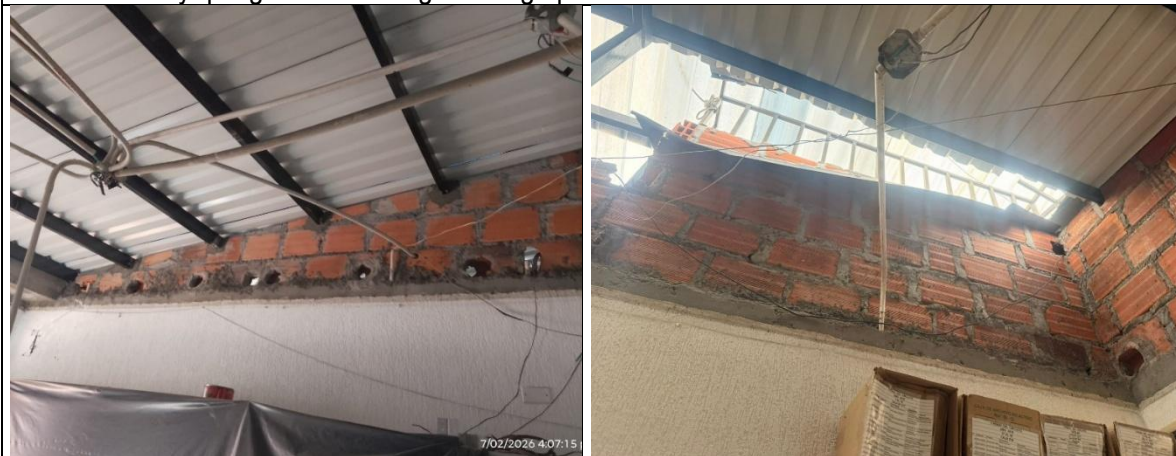
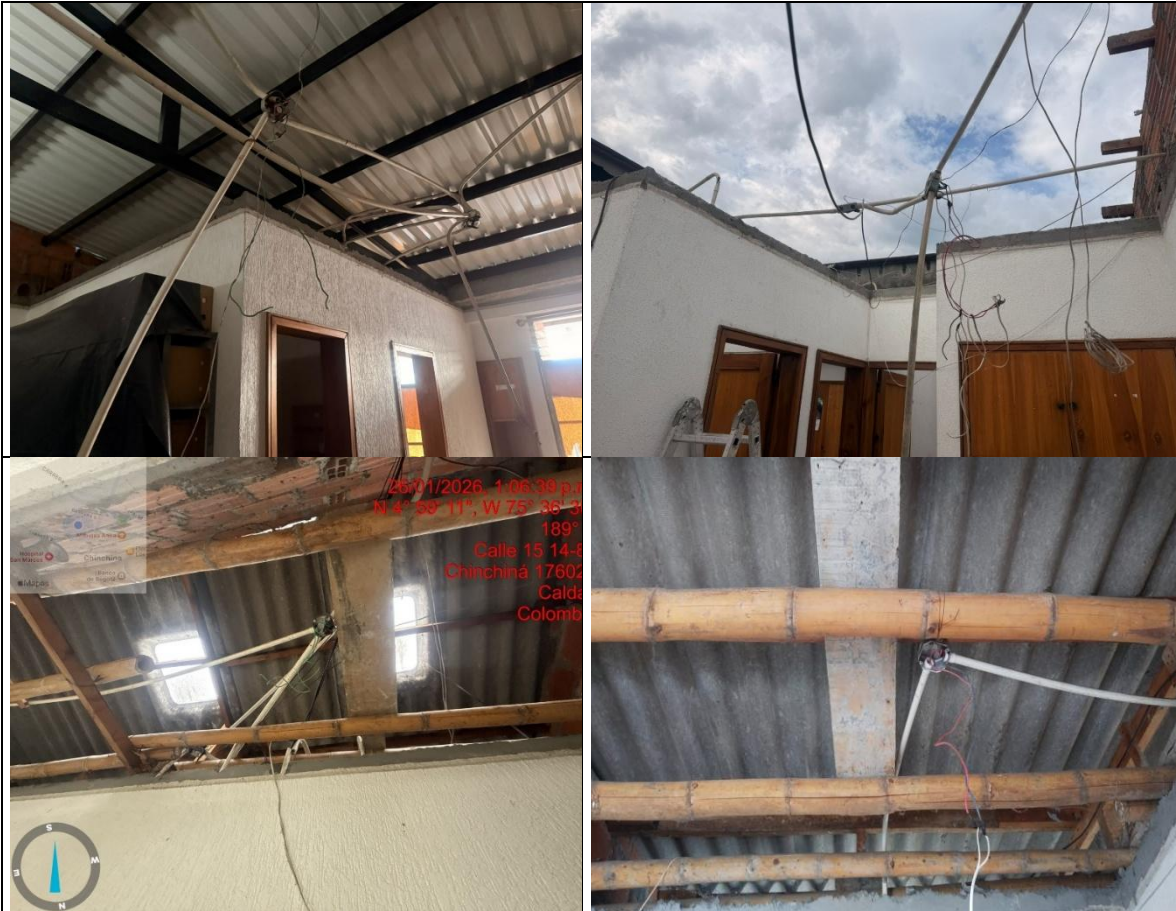
DESMONTE PUNTOS ELECTRICOS INCLUYE APARATOS Y CABLE: Se realiza el retiro de las redes eléctricas antiguas que componían los circuitos de iluminación de todo el segundo piso de la edificación. Redes que se encontraban en mal estado, sobrepuestas sobre la estructura en madera del cielo raso y que generaban un gran riesgo para un conato de incendio.

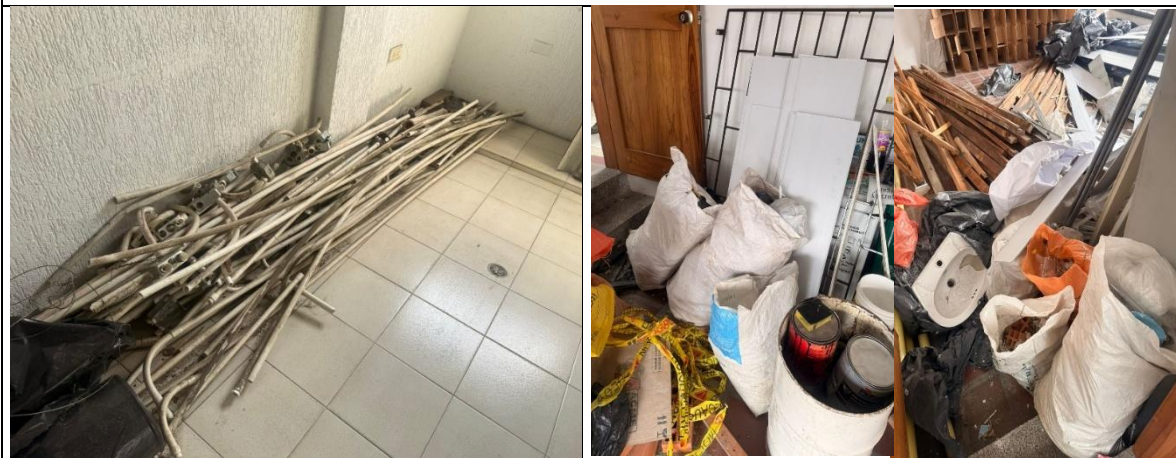
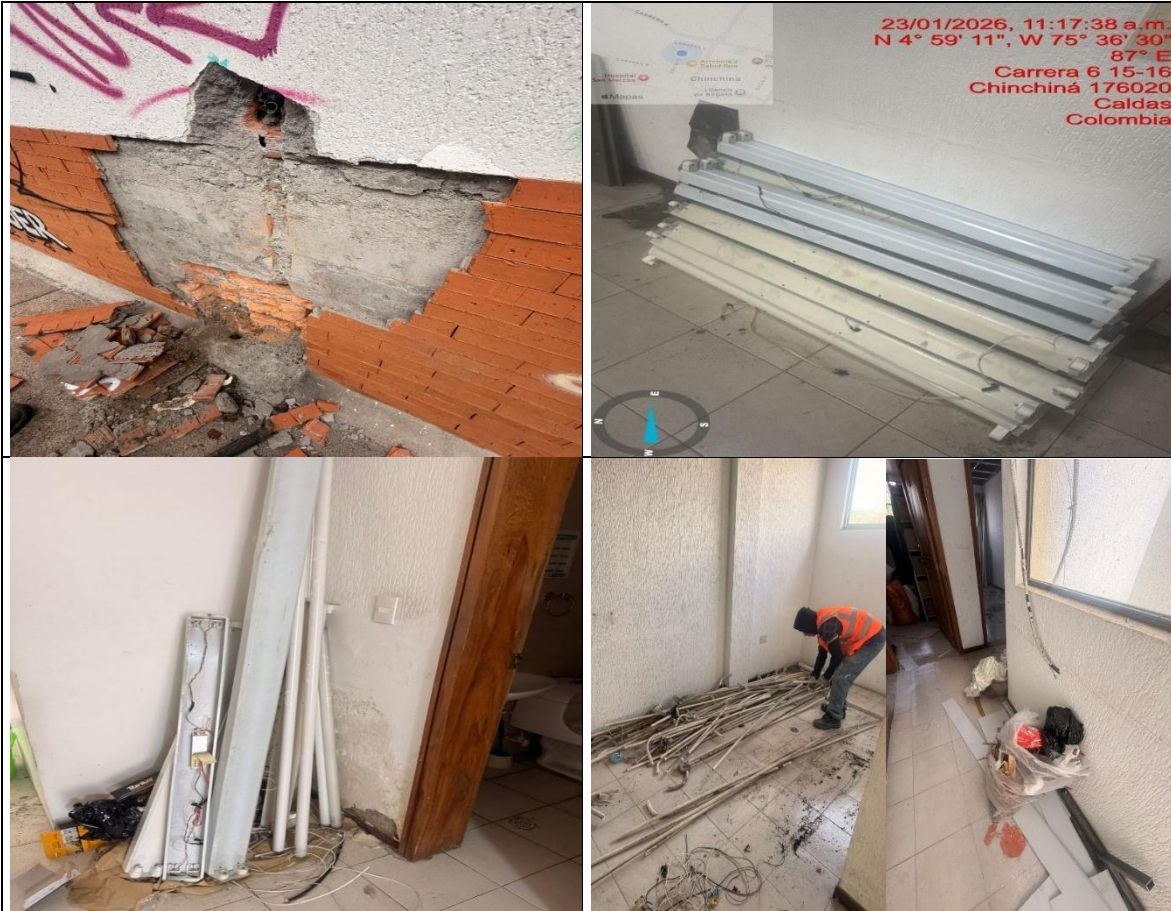
EVACUACIÓN DE ESCOMBROS Y SOBANTES: Se efectuó el cargue y transporte de residuos producto de las demoliciones, sobrantes de construcción de cielo raso, pinturas y demás elementos sobrantes, que no hacían parte del cielo raso y cubierta. Todo este material se lleva hacia sitio autorizado, garantizando limpieza permanente del frente de obra y cumplimiento ambiental.

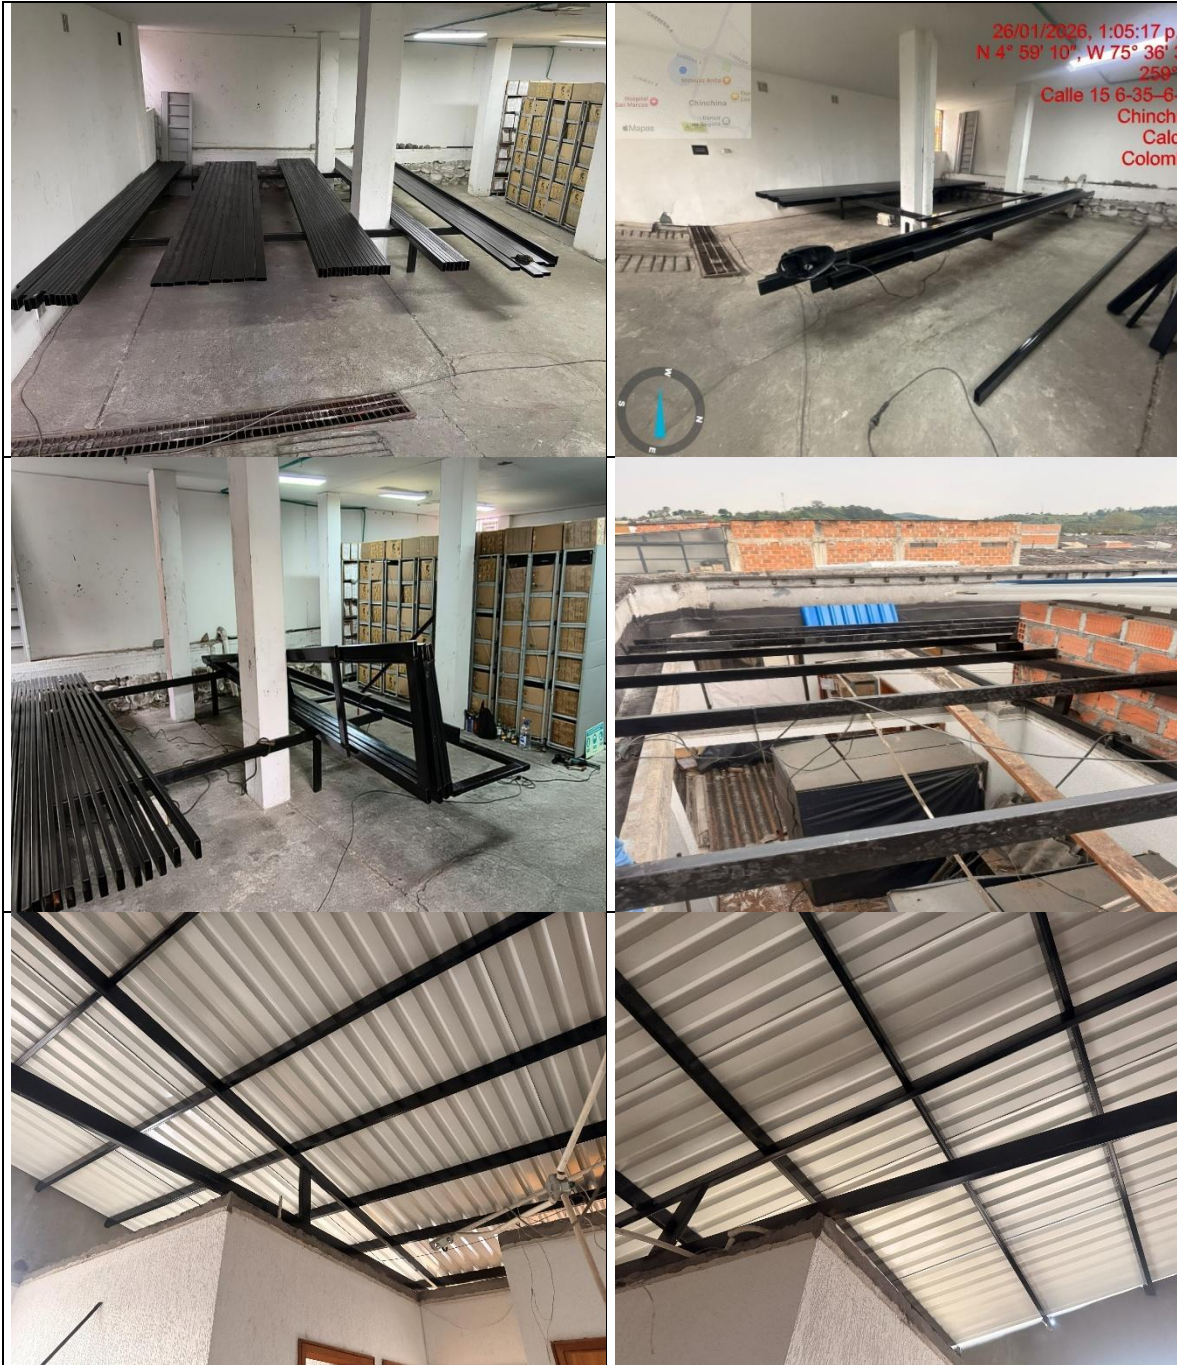
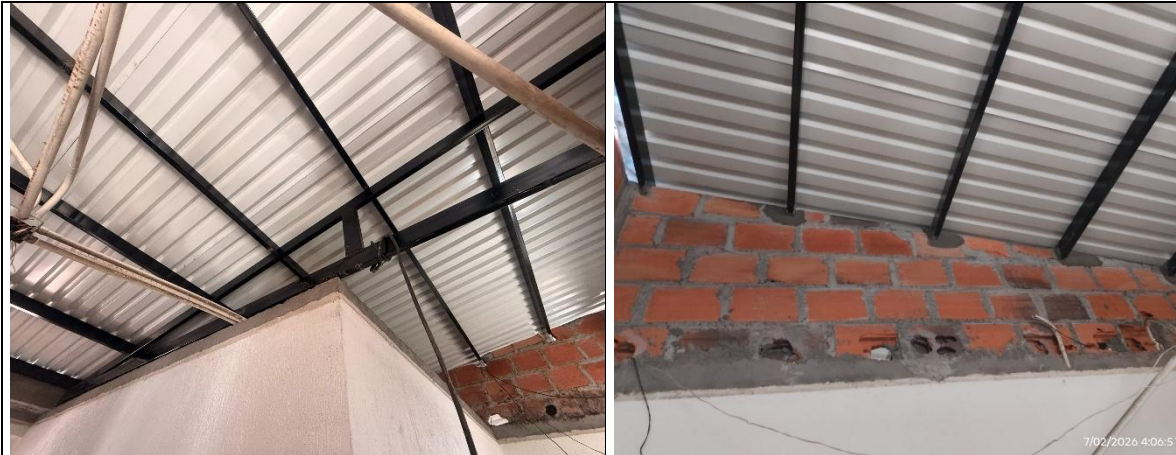
INSTALACIÓN DE ESTRUCTURA METALICA: Corte, armado y conformación de elementos estructurales en perfilería metálica (vigas, correas y elementos de amarre), de acuerdo con las dimensiones y especificaciones técnicas definidas para la cubierta. Las uniones se realizaron mediante procesos de soldadura, garantizando alineación, rigidez y estabilidad de la estructura.

Preparación y pintura de la perfilería metálica:

Limpieza mecánica de la perfilería para la eliminación de óxido, grasa y material contaminante, seguida de la aplicación de pintura protectora anticorrosiva, conforme a las especificaciones técnicas establecidas, con el fin de asegurar la durabilidad y protección de los elementos metálicos frente a agentes ambientales.

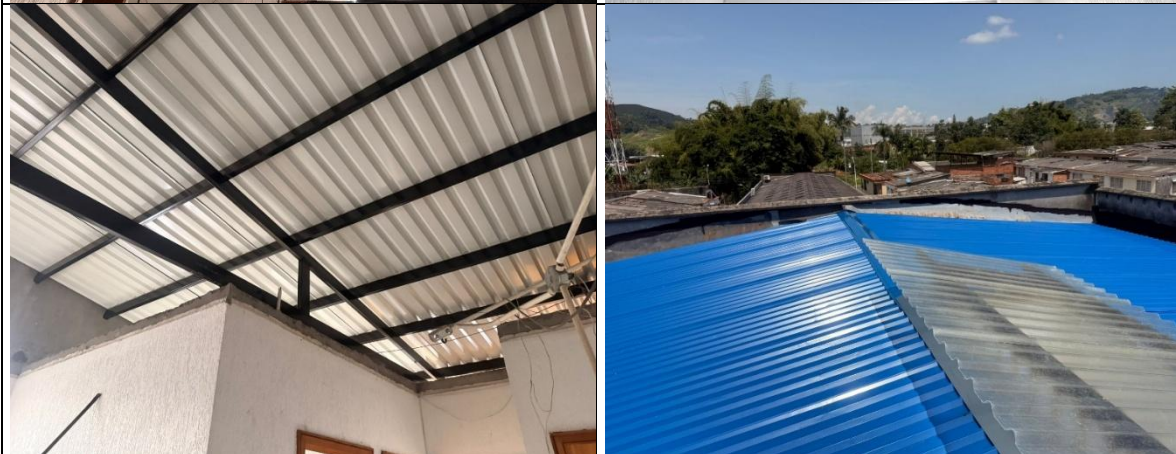
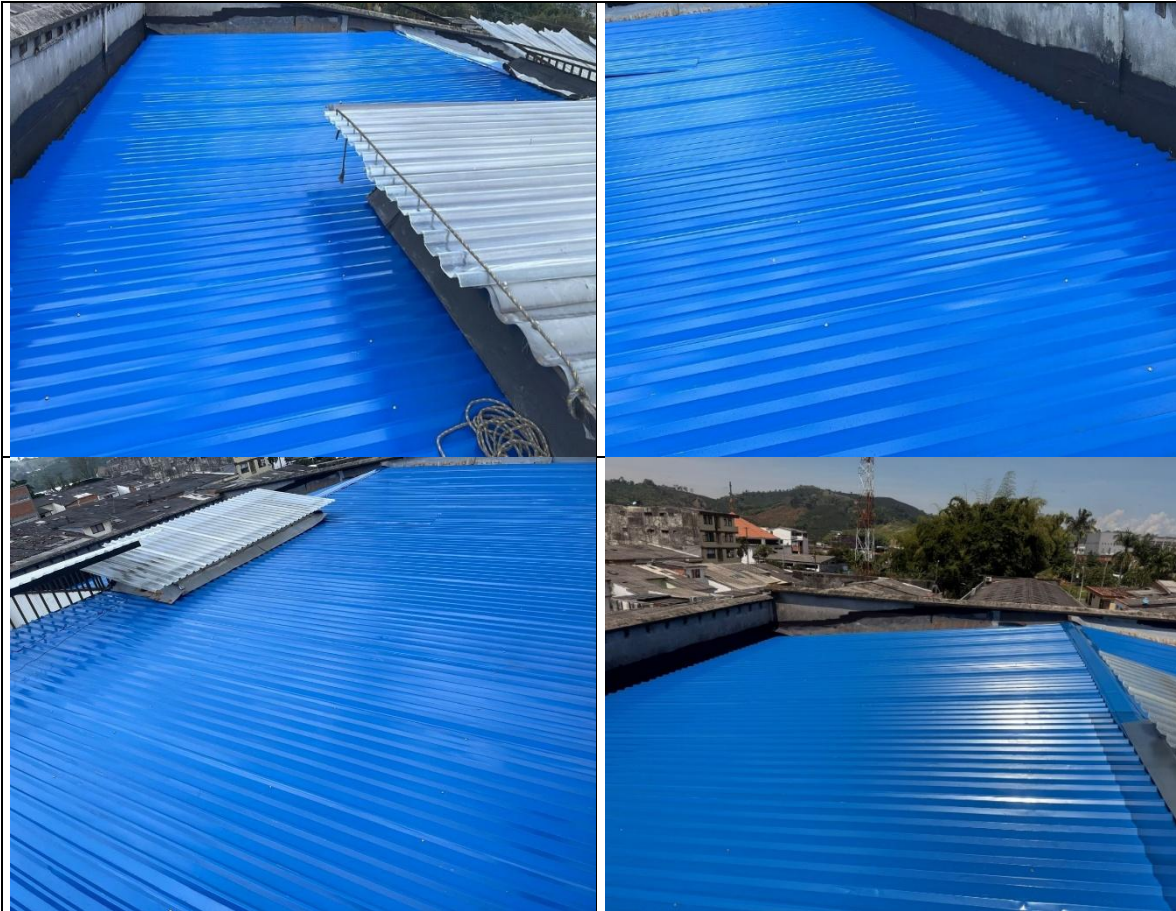
INSTALACIÓN DE TEJA ARQUITECTÓNICA: Se suministró e instaló cubierta metálica arquitectónica, incluyendo fijaciones, ganchos y accesorios necesarios para asegurar estanqueidad, correcta alineación y adecuado comportamiento frente a cargas y escorrentías.

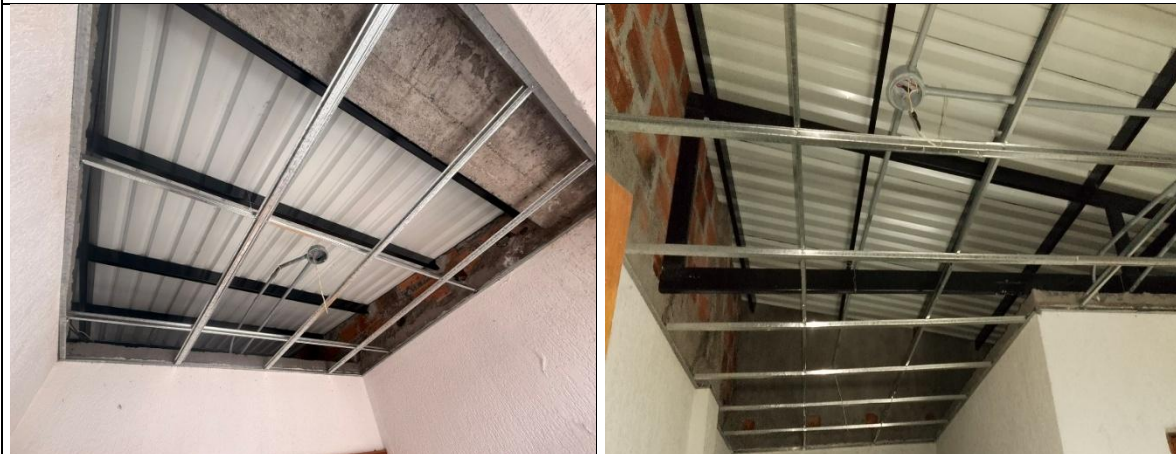
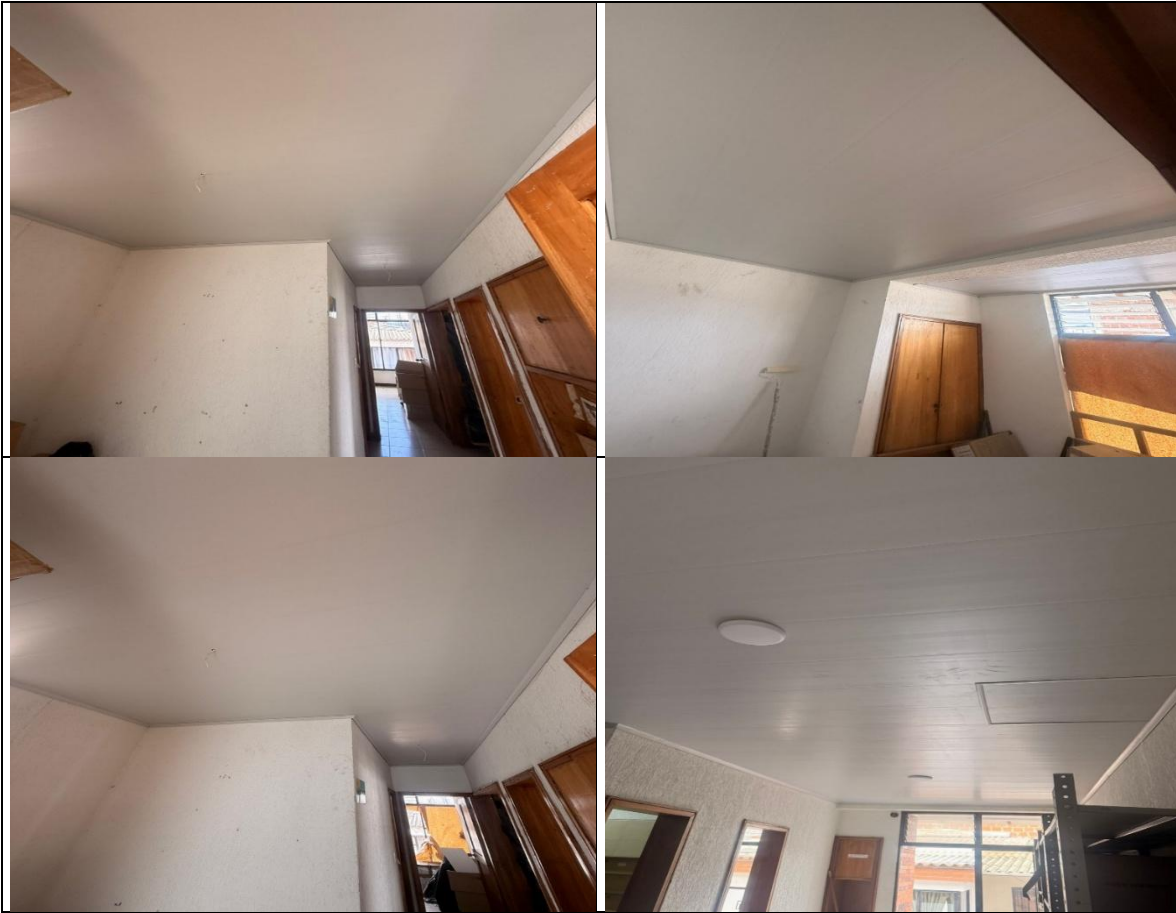
INSTALACIÓN DE CIELO RASO EN PVC: Se instaló sistema de cielo raso en láminas de PVC con estructura metálica galvanizada, incluyendo perfilería perimetral y registros técnicos.

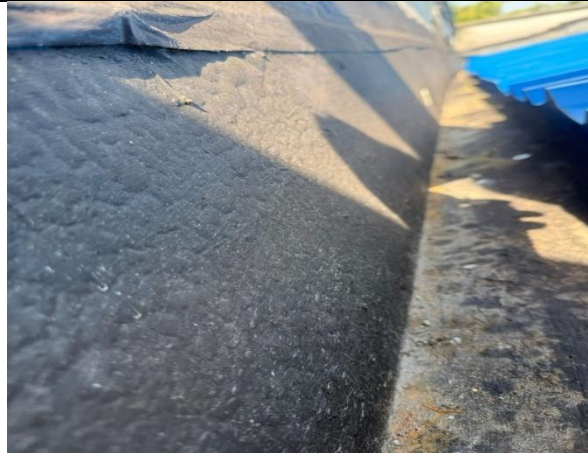
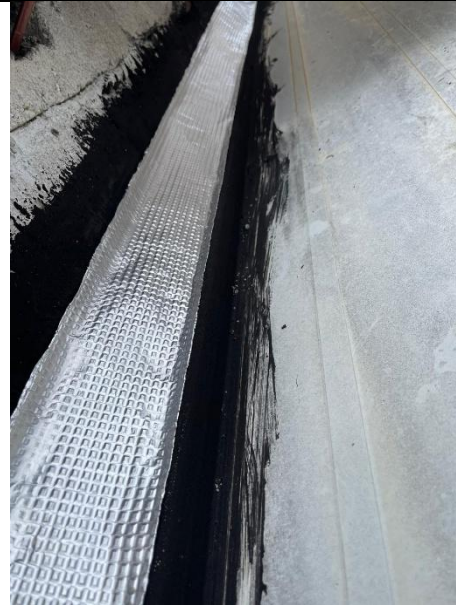
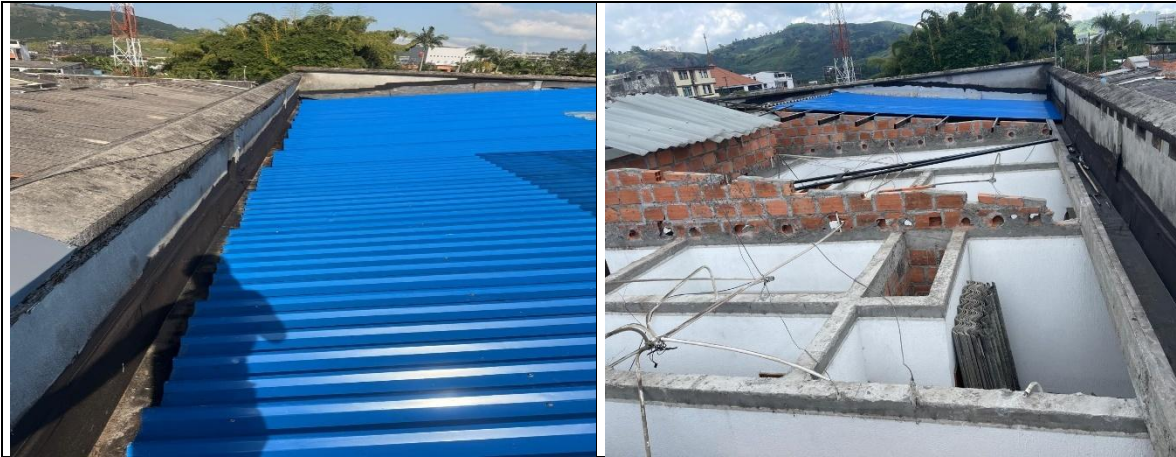
LIMPIEZA DE VIGA CANALES: Se realizó retiro de sedimentos y residuos acumulados para restablecer la capacidad hidráulica de las canales.

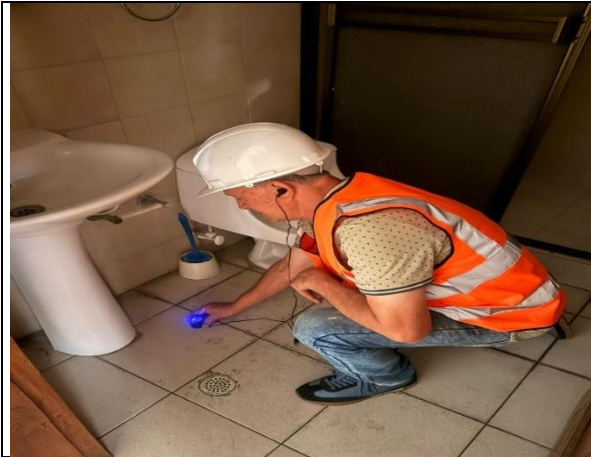
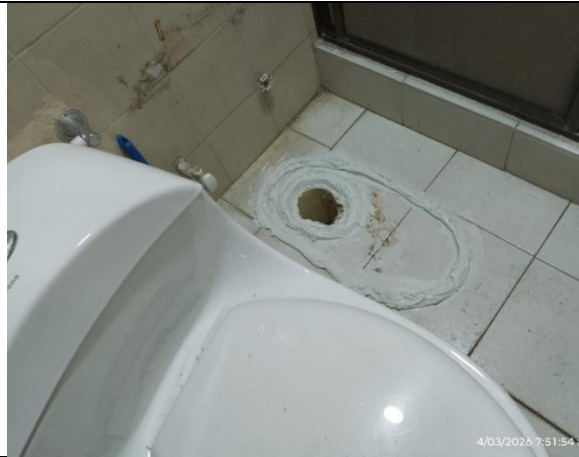
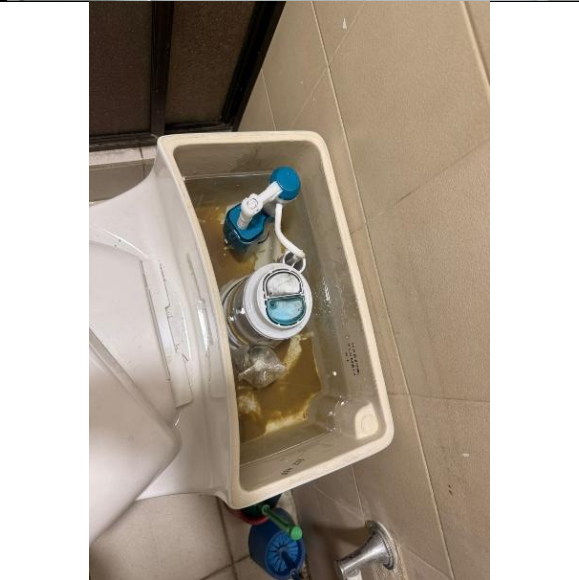
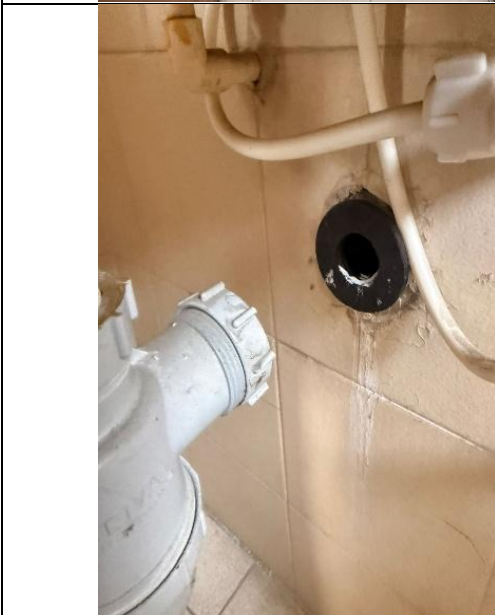
JORNAL OFICIAL PLOMERÍA: Se contó con personal calificado para ejecución de adecuaciones sanitarias, garantizando correcta instalación, ajustes y funcionamiento de redes hidráulicas y de desagüe. Se repararon tuberías averiadas en la parte de lavaplatos, desmonte y reinstalación de sanitarios que presentaban filtraciones, cambio de fluid master de sanitarios, cambio de válvulas de lavamanos, sello e instalación de empaques de desagües.

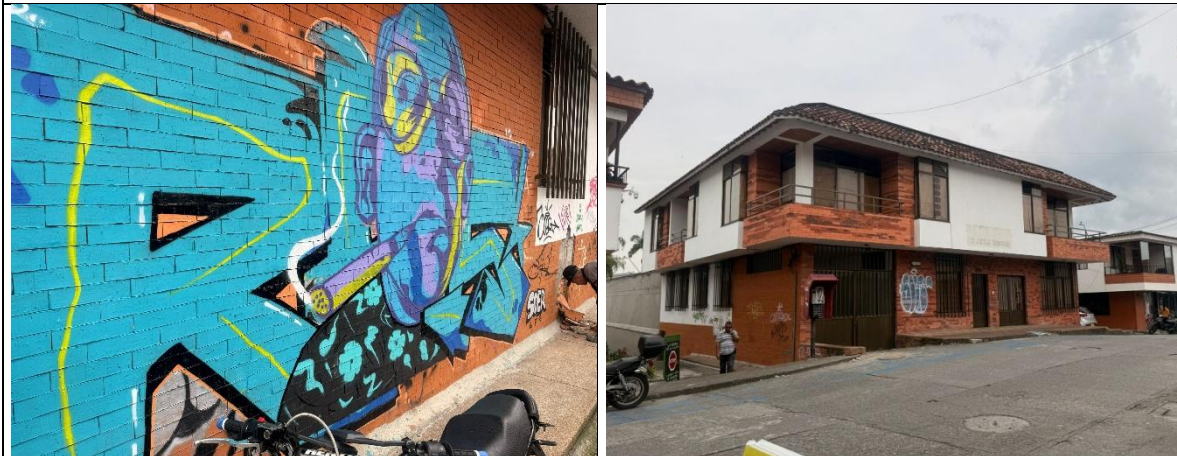
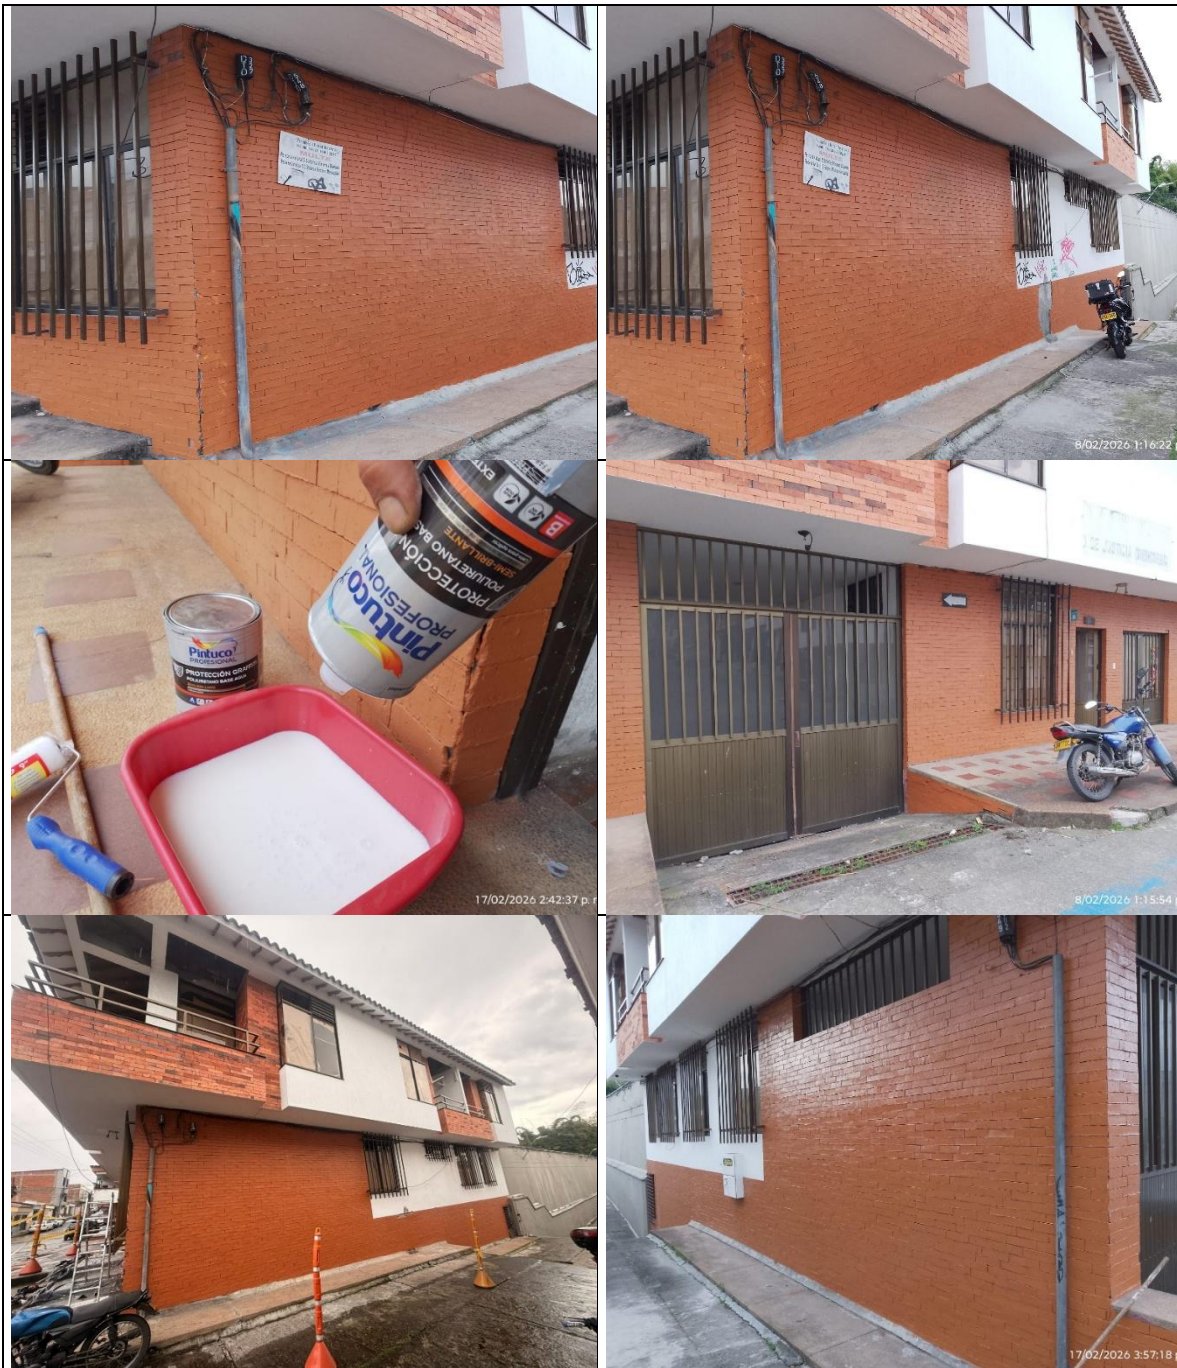
RECUBRIMIENTO ANTIGRAFITI: Dado que las paredes existentes ya se encontraban vandalizadas con varios grafitis. Se tuvo que aplicar inicialmente tres capas de pintura Koraza color ladrillo, para poder recuperar la homogeneidad de las paredes y posteriormente, se aplicaron tres manos de recubrimiento protector transparente antigrafiti de la marca Pintuco, facilitando mantenimiento y limpieza futura ante actos vandálicos.

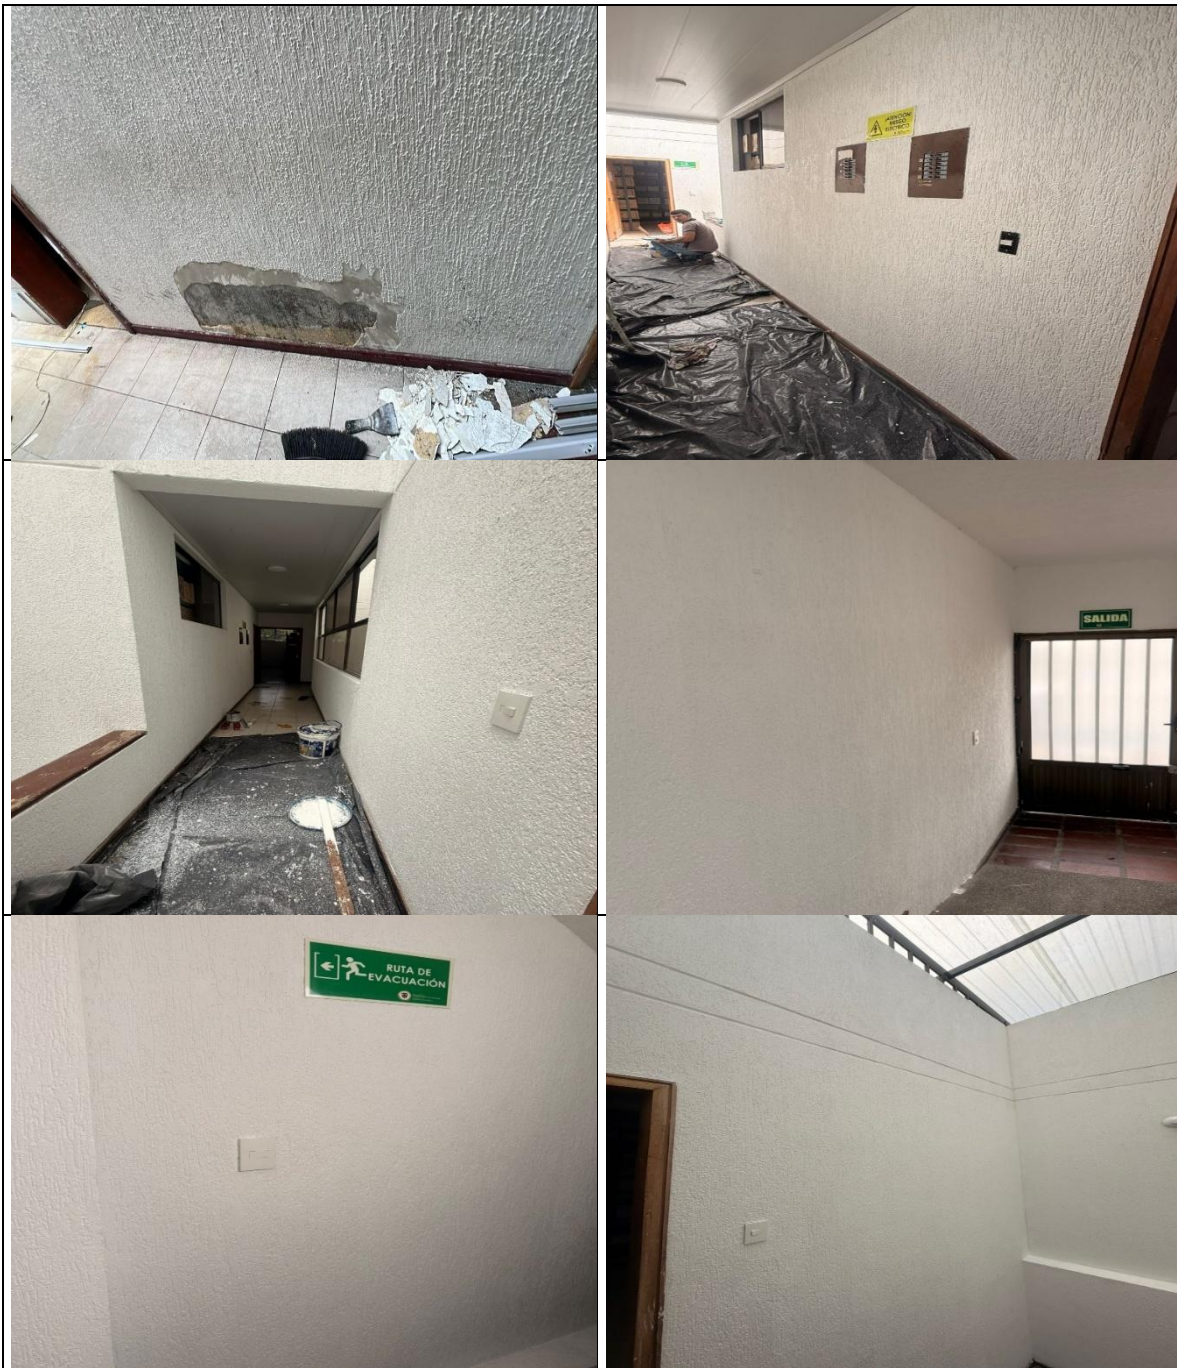
Estuco y vinilo interior: Se realizó el resane de paredes existentes en zonas de pasillos y circulación, tanto del segundo como del primer piso. Dado que la superficie de éstas era en graniplast, los resanes se hicieron en el mismo material y posteriormente, se procedió aplicar tres manos de pintura vinilo tipo I, asegurando una superficie homogénea y acorde al diseño.
