INFORME ACTA No.2
CONTRATO NO. SA-68-2025

**CONTRATAR EN NOMBRE DE LA NACIÓN - CONSEJO SUPERIOR DE LA JUDICATURA -
DIRECCIÓN SECCIONAL DE ADMINISTRACIÓN JUDICIAL DE MANIZALES, LA ADECUACIÓN
Y MANTENIMIENTO DEL INMUEBLE DESTINADO PARA EL ARCHIVO CENTRAL DEL
PALACIO DE JUSTICIA EN EL MUNICIPIO DE CHINCHINÁ - CALDAS.**

MAYO DE 2026

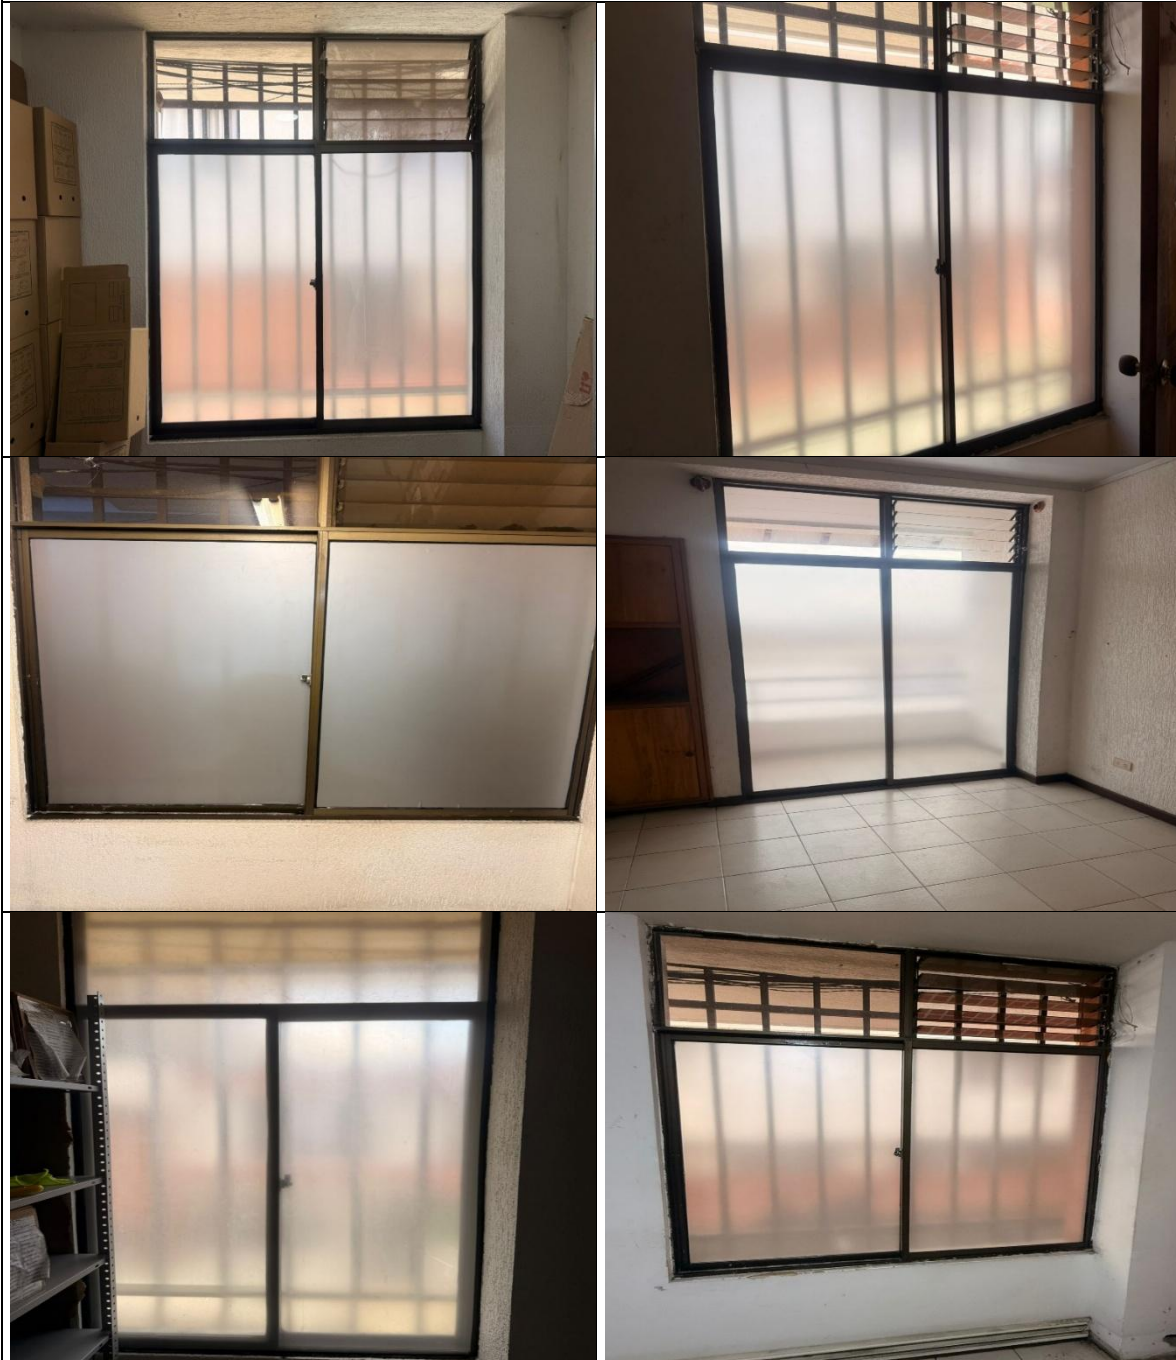
INSTALACIÓN PELÍCULA OPALIZADA: Se instaló película adhesiva sobre vidrios, mejorando privacidad y control visual sin afectar iluminación natural. Estéticamente, también se le da un aspecto diferente a la fachada del inmueble, ya que las ventanas estaban protegidas con papel. Cabe resaltar la importancia de la protección en las ventanas, debido al alto contenido de material de archivo que se almacena en la edificación. Motivo por el cual, la protección de las ventanas es de vital importancia para prevenir el efecto lupa sobre el contenido documental.

Para aumentar la protección de todas las ventanas y minimizar riesgos encaso de rotura de alguno de los vidrios, también se le instaló una película de seguridad.

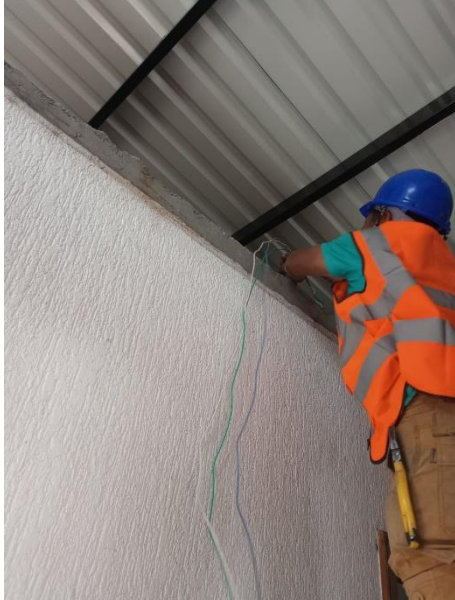
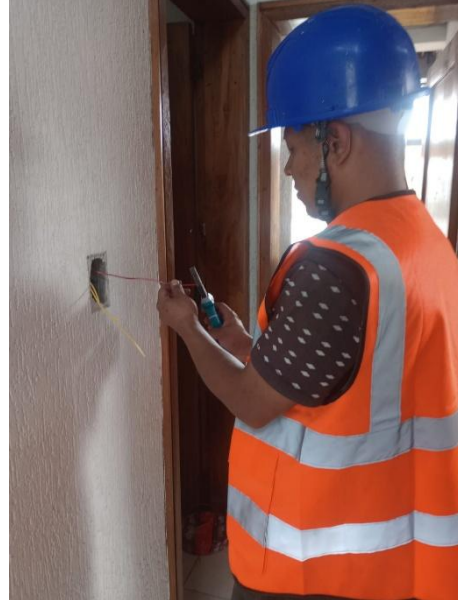
JORNAL OFICIAL ELÉCTRICO: Se dispuso de técnico electricista certificado para ejecución de actividades conforme al RETIE. Se revisaron circuitos, tableros, se recuperaron circuitos de iluminación que habían sido suspendidos, se realizó revisión e inspección de los tableros. Se hizo

retiro de todas las redes de TV y teléfono que se encontraban superficialmente por todo el inmueble. Acondicionamiento de punto para iluminación del tablero institucional en la fachada.

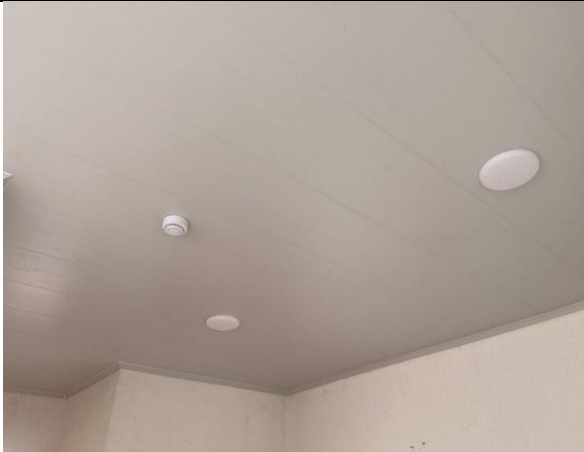
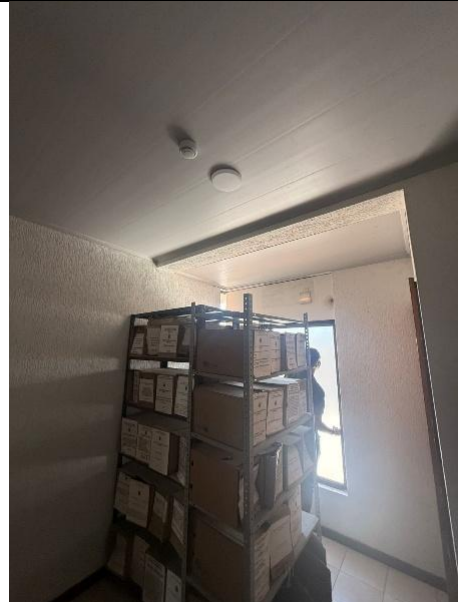
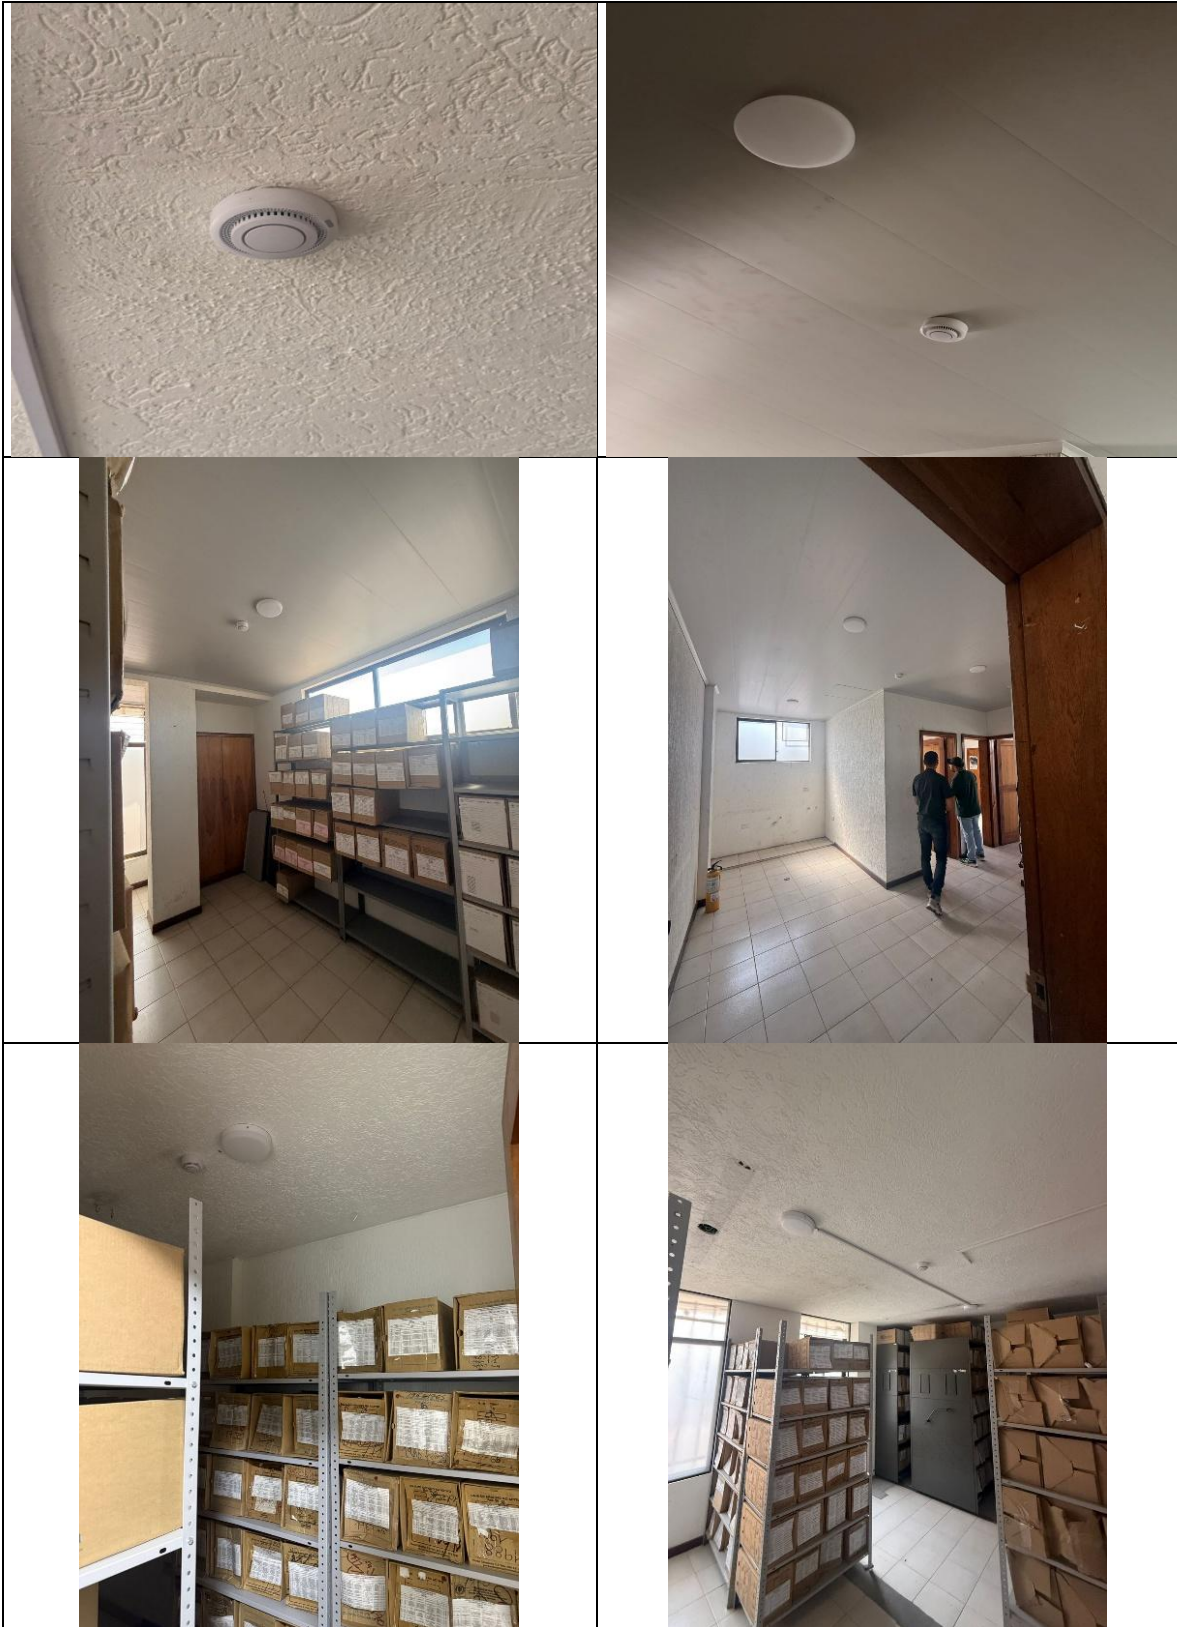
DETECTOR DE HUMO INALÁMBRICO: Se instalaron 14 detectores de humo inalámbricos, distribuidos en el inmueble con el fin de tener elementos de alerta, en caso de algún contado de incendio y que pueda afectar el material documental que reposa en la edificación.

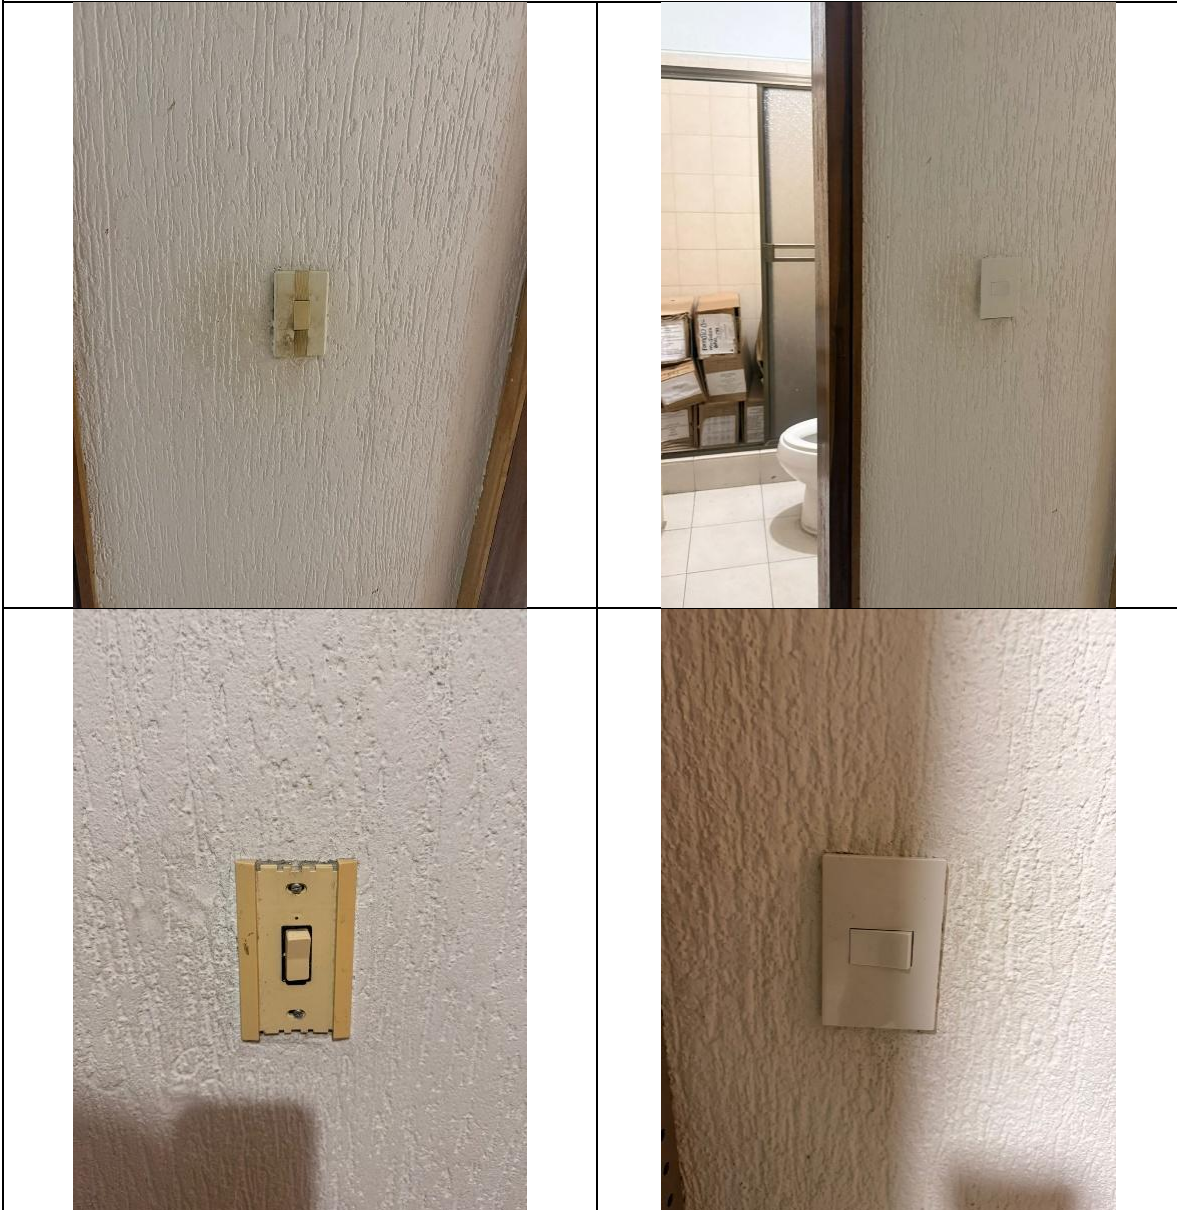
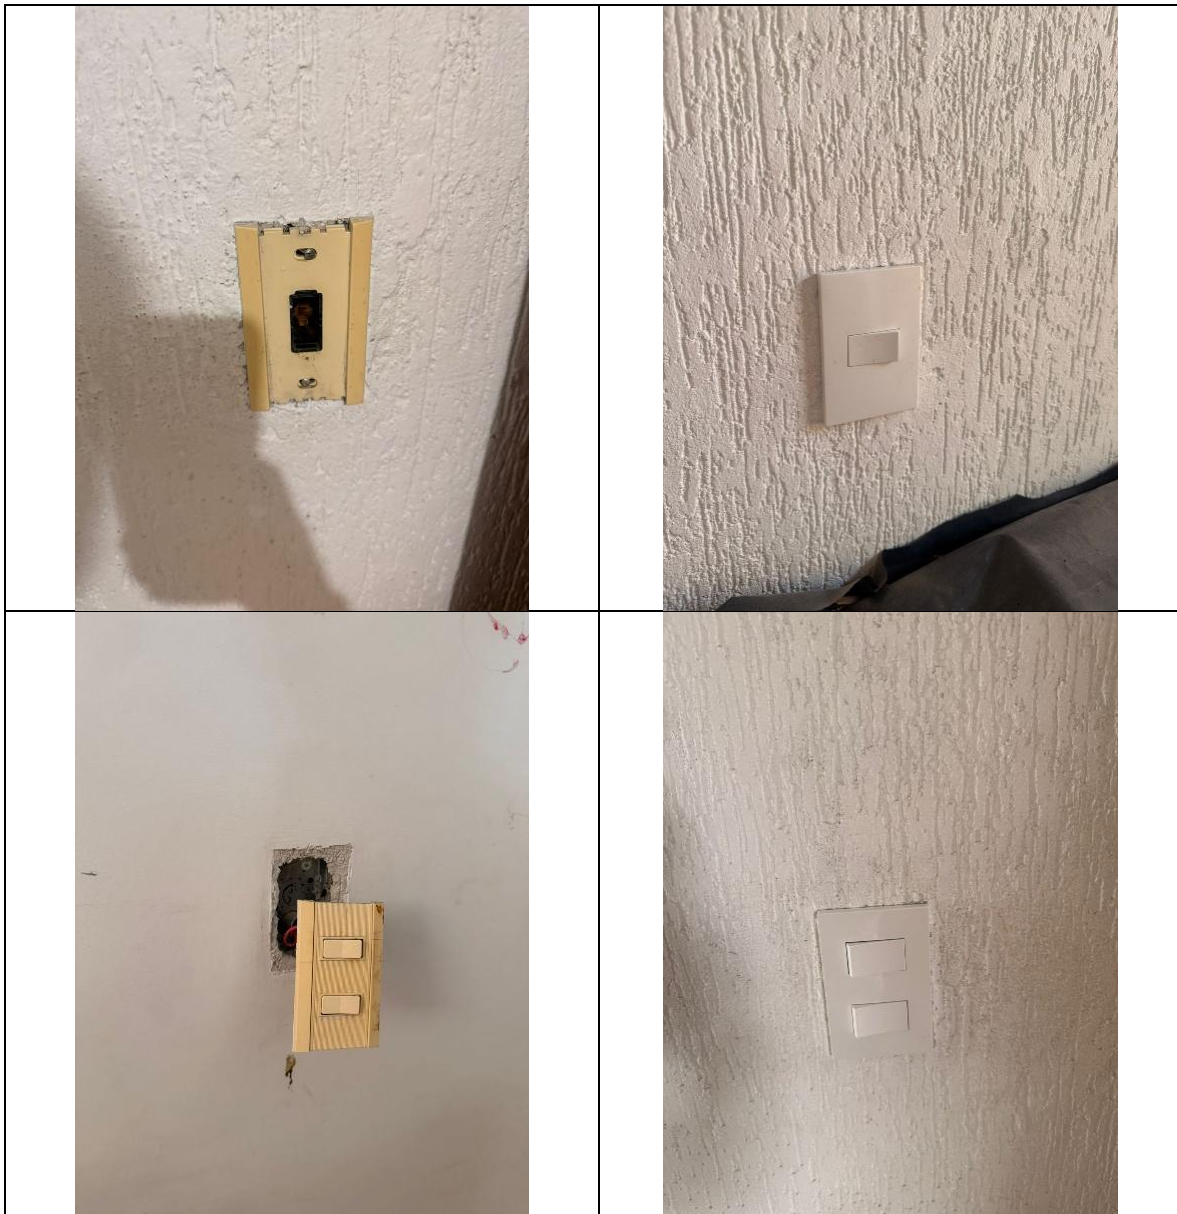
SUMINISTRO, TRANSPORTE E INSTALACIÓN DE INTERRUPTOR DOBLE O SENCILLO HASTA 250V: Se realizó el cambio de la totalidad de los interruptores tanto sencillos como dobles del primero y segundo piso de la edificación. Ya que la mayoría eran viejos y presentaban gran deterioro y generaban riesgo.

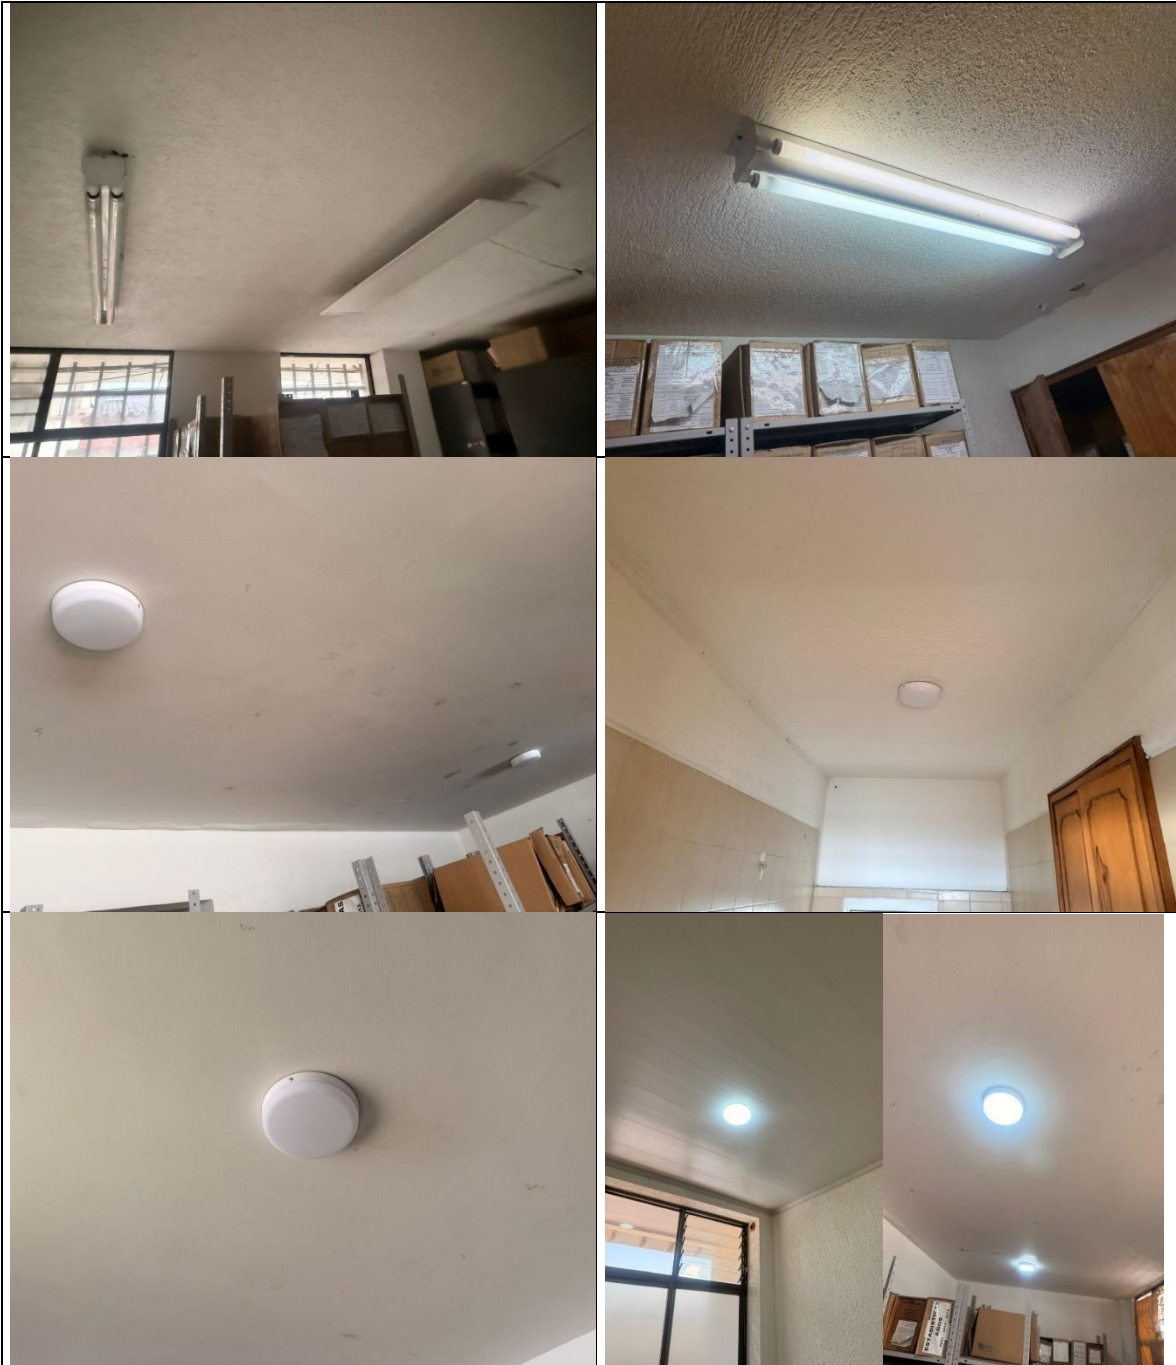
I
INSTALACIÓN LUMINARIA LED: En el Segundo piso, se instalaron luminarias tipo panel LED sobreponer, asegurando fijación, conexión eléctrica y funcionamiento óptimo y en el primer piso, se realizó el cambio de la totalidad de lámparas y plafones existentes, los cuales en su gran mayoría estaban inoperantes.

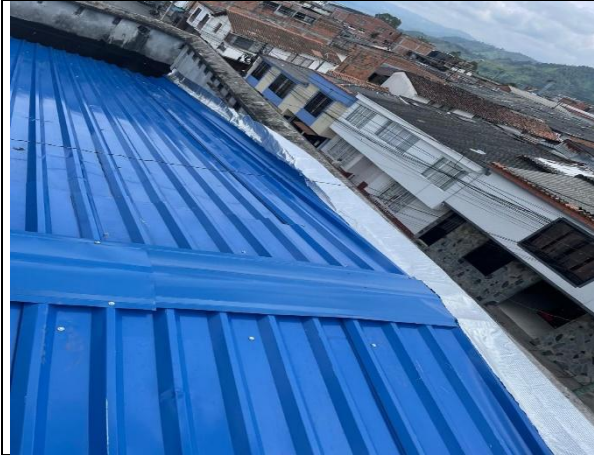
SUMINISTRO, TRANSPORTE E INSTALACIÓN DE CABALLETE METALICO PARA TEJA ARQUITECTÓNICA , DESARROLLO 0,60M, INCLUYE ELEMENTOS DE FIJACIÓN: Dada la distribución de la cubierta a dos aguas, se hizo indispensable la instalación de un caballete central, con el fin de garantizar la correcta instalación de la cubierta.

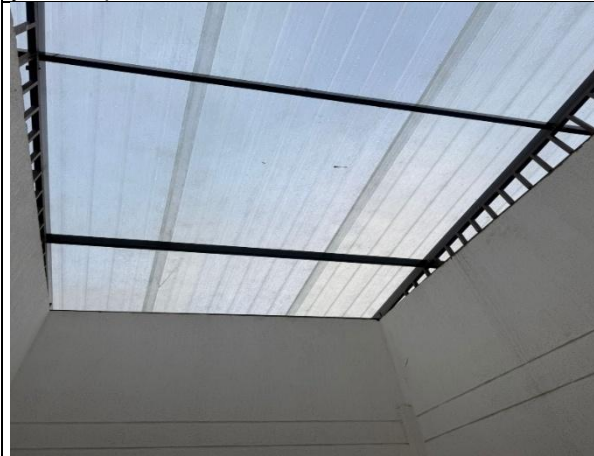
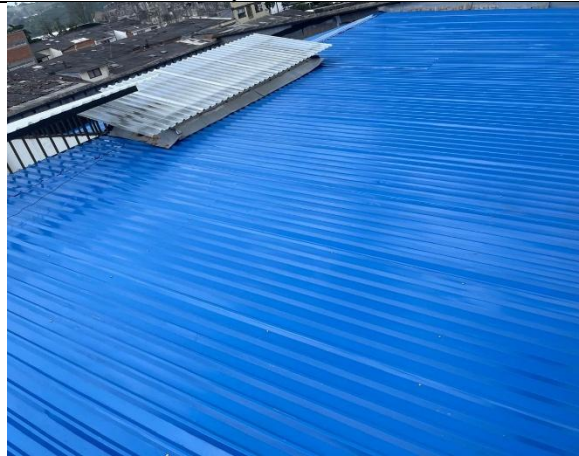
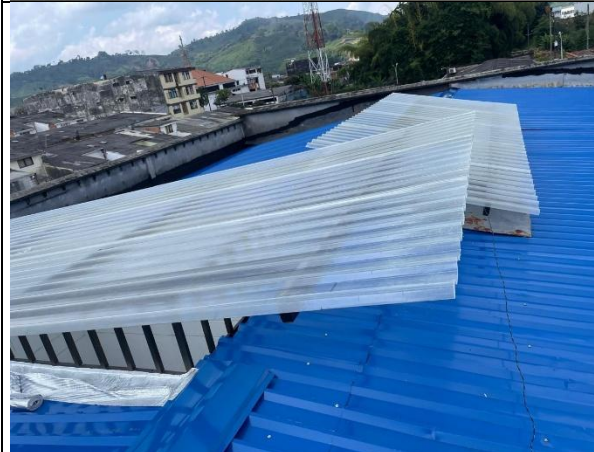
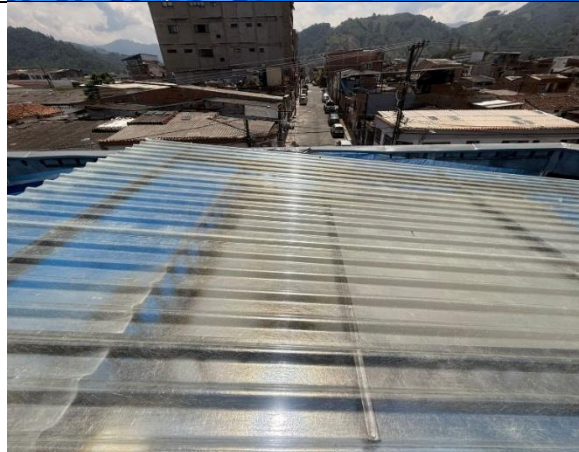
SUMINISTRO E INSTALACIÓN DE TEJA TRASLÚCIDA PARA CUBIERTA ARQUITECTÓNICA:
Se incorporaron elementos traslúcidos para mejorar iluminación natural, asegurando compatibilidad y estanqueidad. Dichos elementos, se instalaron en zonas de escalas y buitrón central.

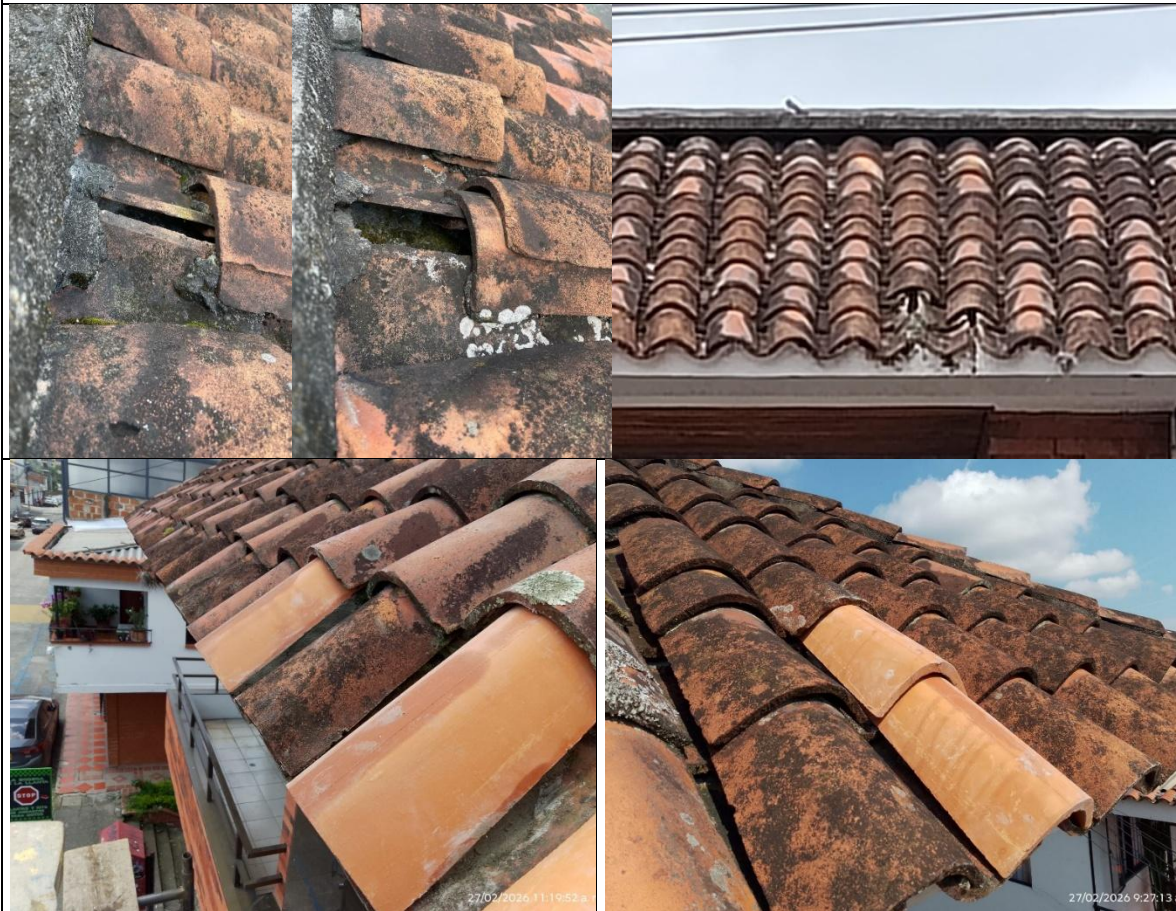
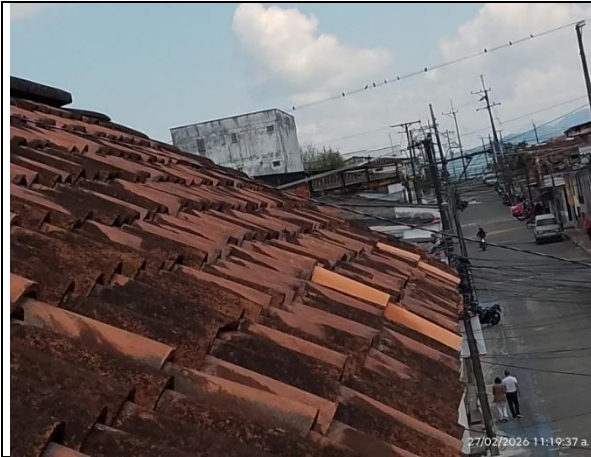
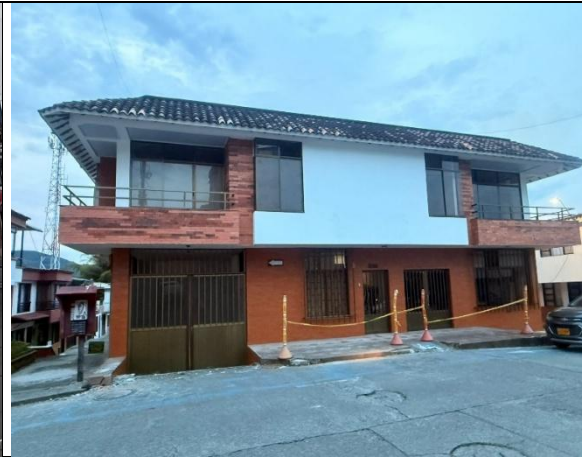
RECORRIDO DE TEJA DE BARRO, INCLUYE DESMONTE Y REPOSICIÓN DE TEJAS AVERIADAS: Se realizó inspección, desmonte y reposición de piezas deterioradas, restableciendo continuidad de la cubierta.

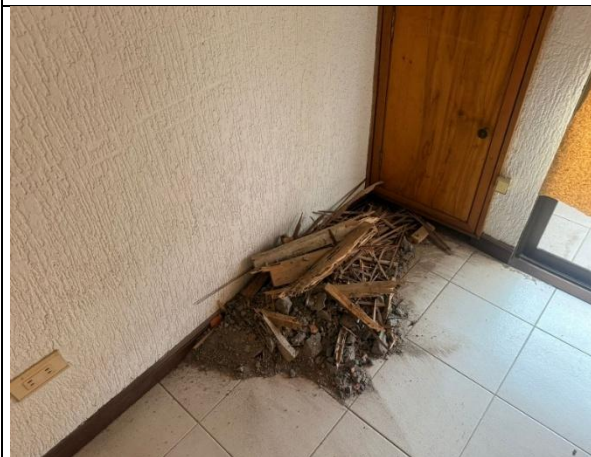
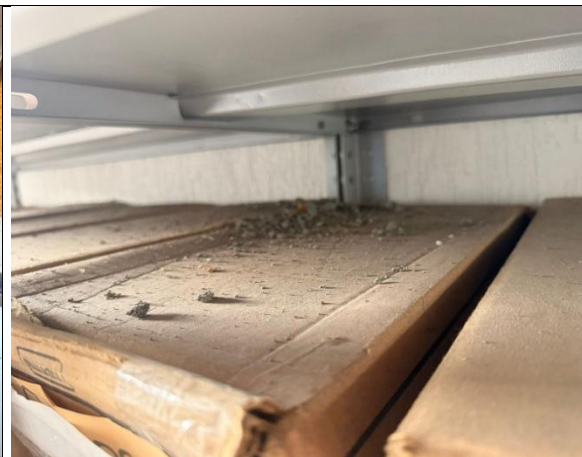
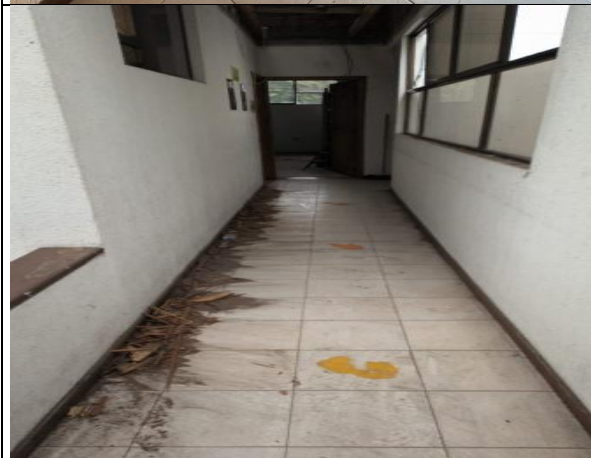
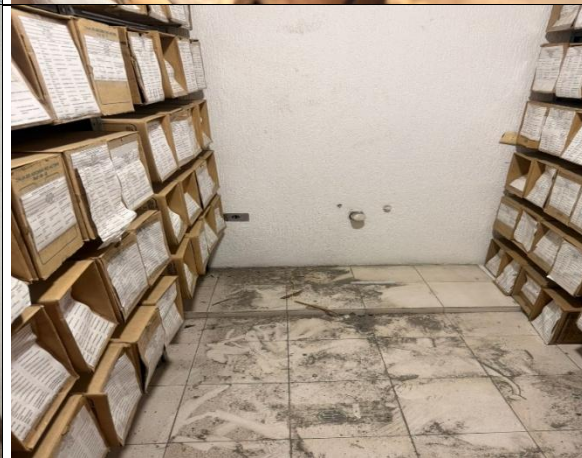
ASEO GENERAL Y LIMPIEZA: Se realizó limpieza final del área intervenida, retirando residuos y dejando el sitio en condiciones adecuadas para su uso. Debido al tipo de intervención realizada en el inmueble, se hizo necesaria la limpieza cuidadosa de cada caja con expedientes, realizando el retiro de polvo y algunas partículas provenientes de las labores del cambio de cubierta. Así mismo, se realiza el procedimiento para toda la estantería existente.

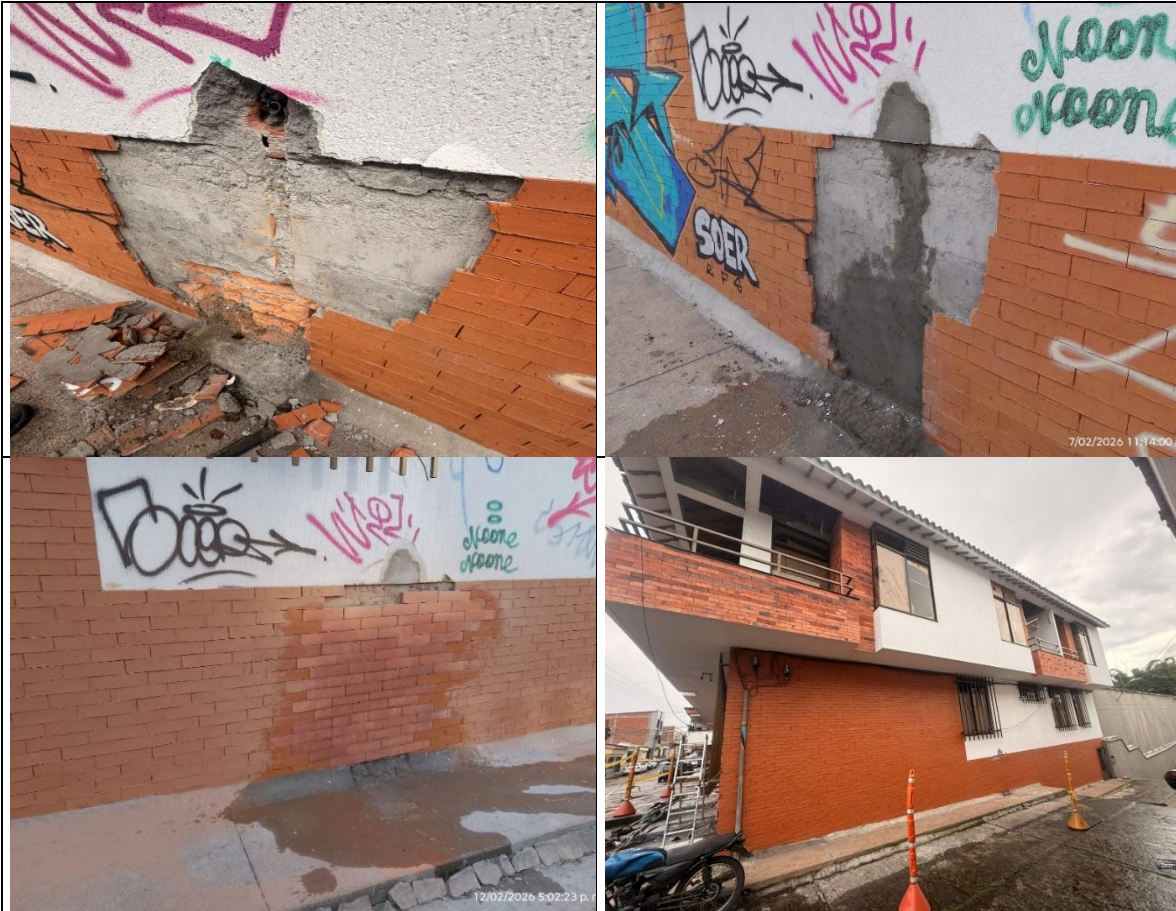
RESANE DE FACHADA Y REPOSICIÓN DE TABLETA DE GRES: Se ejecutaron reparaciones puntuales en acabados exteriores, restituyendo condiciones estéticas y funcionales. La reparación incluyó la demolición de partes sueltas, reposición de revoques e instalación de tableta de gres; conservando la estética del socalo existente en toda la edificación.

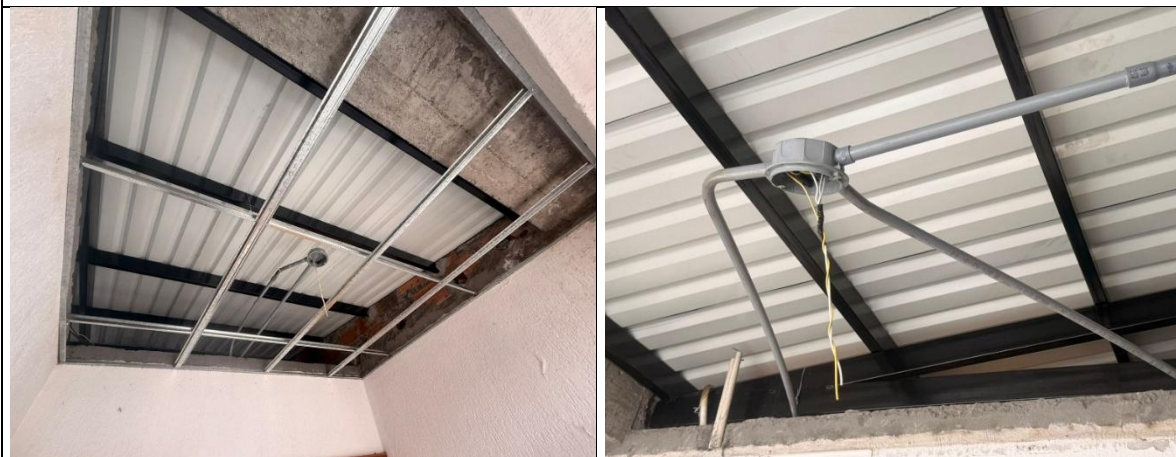
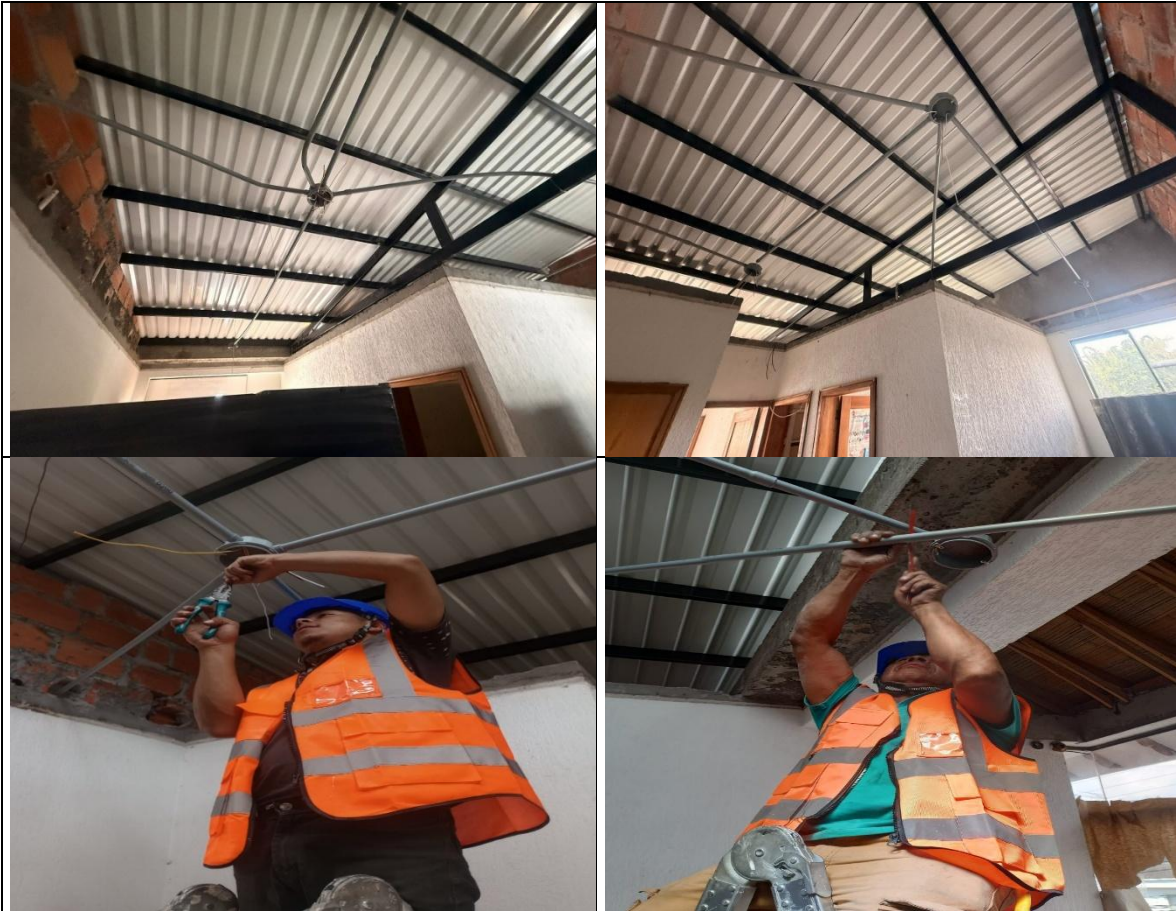
SUMINISTRO E INSTALACION SALIDA PUNTO ILUMINACIÓN, EN TUBERIA CONDUIT 1/2"
INCLUYE ALAMBRE: Se ejecutó instalación de puntos eléctricos con suministro de cableado, tubería y cajas; mejorando la iluminación de las áreas y garantizando continuidad, seguridad y cumplimiento normativo.

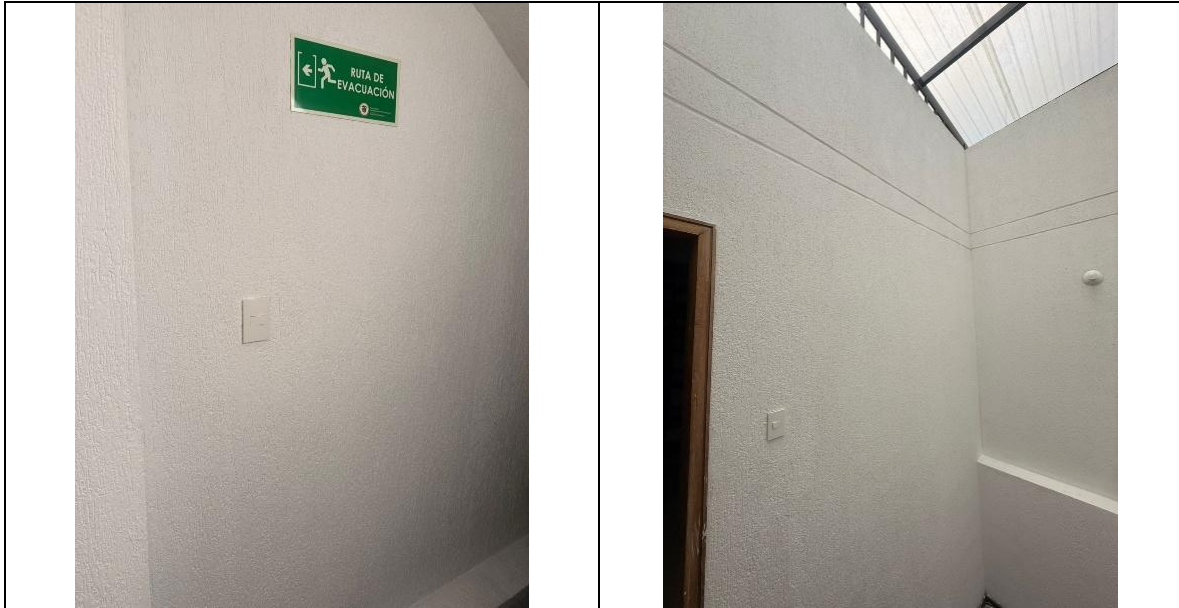
SUMINISTRO E INSTALACION SALIDA PUNTO INTERRUPTOR, INCLUYE ALAMBRE: Se realiza la instalación de las redes para puntos de interruptores en el segundo piso. La instalación incluye tubería, cajas y cableado.
