INFORME DE ACTIVIDADES DEL CONTRATO DE PRESTACIÓN DE SERVICIOS PROFESIONALES O DE APOYO A LA GESTIÓN	CÓDIGO JUR-F-29
		VERSIÓN 01
		PÁGINA 1 de 33

DATOS DEL INFORME			
Periodo reportado del	02/03/2026 ✓	al	01/04/2026 ✓
Informe número:	2_DE_11		
Fecha de presentación del informe	06/04/2026 ✓

1. DATOS GENERALES DEL CONTRATO			
Nombres y apellidos del contratista:	ADRIANA LIZETH RICAURTE MENESES		
Número de identificación:	1.069.748.983 de Fusagasugá		
Fecha de acta de inicio:	02/02/2026 ✓	Número de contrato:	59/2026 ✓
Fecha de suscripción del contrato:	27/01/2026 ✓	Fecha de finalización contrato:	31/12/2026 ✓
Plazo de ejecución:	Once (11) meses. ✓		
Objeto del contrato:	PRESTACIÓN DE SERVICIOS DE APOYO PARA EL INGRESO DE INFORMACIÓN CATASTRAL AL SISTEMA DE INFORMACIÓN GEOGRÁFICO SIG CON ELABORACIÓN DE PLANOS DE LOCALIZACIÓN, ACTUALIZACIÓN CATASTRAL VISITAS Y CONTROL DE PROYECTOS URBANÍSTICOS, VISITAS Y CONTROL DE MATRICULAS NUEVAS, ENRUTAMIENTO DE USUARIOS NUEVOS, E INCORPORACIÓN Y GENERACIÓN DEL CATASTRO DE MEDIDORES DE LA ZONA URBANA Y RURAL DEL MUNICIPIO DE FUSAGASUGÁ		
Oficina a la que pertenece:	DIVISIÓN COMERCIAL		
Supervisor del contrato:	CARMEN LUCIA GONZÁLEZ MARIN – JEFE D

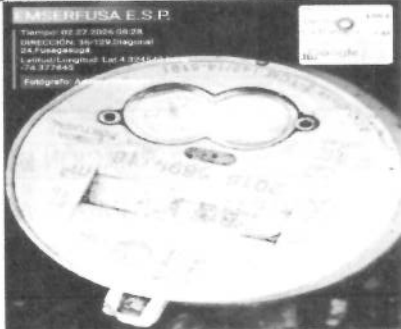
4. OBLIGACIONES DEL CONTRATO		
Obligaciones específicas del contrato	Actividades realizadas	Soportes
<p>1 Realizar visitas de campo para generar información que permita la actualización del catastro de medidores, de usuarios y de rutas de facturación.</p>	<p>Se realizó una visita técnica de revisión en el conjunto Tierra Grata Etapa 3 y verificación de la red interna y de los 106 micromedidores instalados el Durante la inspección se determinó que 102 micromedidores operan de manera aparentemente correcta, sin presentar daños visibles o condiciones que justifiquen su reemplazo. No obstante, 4 micromedidores requieren cambio, debido a que fueron encontrados en estado de detención, y uno de ellos además se halló desarmado y fuera de operación, situación que compromete la precisión de la medición y afecta el balance hídrico del conjunto.</p> <p>DG 24 36 128 ET 3 MZ A LT 8 – Tierra Grata, código interno 3546087: Durante la inspección se corroboró que la vivienda se encuentra habitada por dos personas, según la información suministrada por el personal de servicios generales del conjunto (todero). Al verificar el micromedidor, se evidenció que la lectura se mantiene en 599 m³, tanto en las dos últimas lecturas registradas como en la verificación realizada en campo. La ausencia de variación en el registro volumétrico indica que el equipo se encuentra en estado de detención, pese a que el inmueble está en uso, lo que sugiere la necesidad de sustitución del medidor.</p> <div style="text-align: center;">

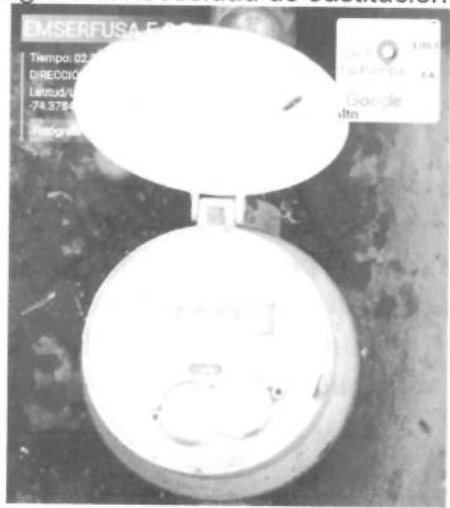
4. OBLIGACIONES DEL CONTRATO		
Obligaciones específicas del contrato	Actividades realizadas	Soportes
	<p>DG 24 36 128 ET 3 MZ E LT 9 - Tierra Grata código interno 3548109: Durante la inspección se corroboró que la vivienda se encuentra habitada por dos personas, según la información suministrada por el personal de servicios generales del conjunto (todero). Al verificar el micromedidor, se evidenció que la lectura se mantiene en 945 m³, tanto en las dos últimas lecturas registradas como en la verificación realizada en campo. La ausencia de variación en el registro volumétrico indica que el equipo se encuentra en estado de detención, pese a que el inmueble está en uso, lo que sugiere la necesidad de sustitución del medidor.</p>

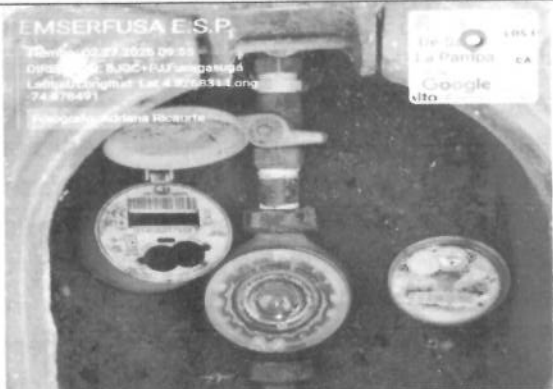
<p>DG 24 36 128 ET 3 MZ D LT 2 - Tierra Grata código interno 3507481: Durante la inspección se verificó que la vivienda está habitada por una persona, según la información proporcionada por el personal de servicios generales del conjunto (todero). Al revisar el micromedidor, se constató que la lectura permanece en 767 m³ desde el último periodo de facturación, sin presentar variaciones a pesar de la ocupación del inmueble. Adicionalmente, se evidenció que el equipo se encuentra desarmado y en condiciones no operativas, lo que confirma la necesidad de realizar su reemplazo inmediato para garantizar la correcta medición del consumo y la integridad del balance hídrico del conjunto.</p>

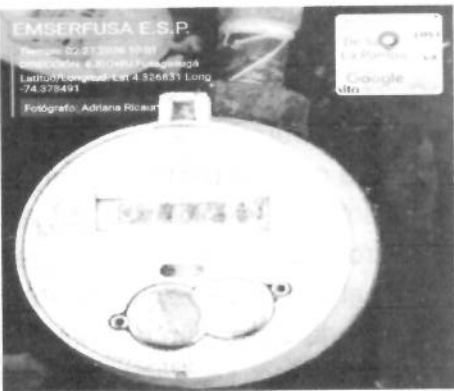
<p>DG 24 36 128 ET 3 MZ D CS 12 - Tierra Grata código interno 3515039: Durante la inspección se verificó que la vivienda está habitada por dos personas, según la información proporcionada por el personal de servicios generales del conjunto (todero). Al revisar el micromedidor, se constató que la lectura permanece en 759 m³ desde los dos últimos periodos de facturación, sin presentar variaciones a pesar de la ocupación del inmueble. La ausencia de variación en el registro volumétrico indica que el equipo se encuentra en estado de detención, pese a que el inmueble está en uso, lo que sugiere la necesidad de sustitución del medidor.</p>

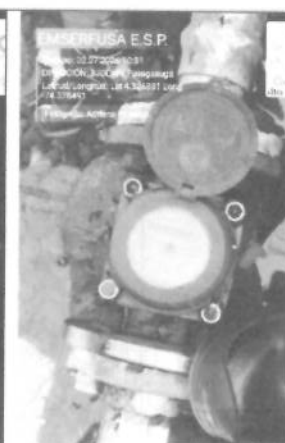
<p>Durante la inspección se efectuó el cierre total de los puntos hidráulicos del conjunto con el propósito de evaluar el comportamiento del macromedidor bajo condición de demanda cero. La lectura registrada antes del cierre fue de 84.770 m³. Sin embargo, al momento de la verificación —cuando aún debía</p>

reflejarse algún desplazamiento por el consumo habitual previo al cierre— el macromedidor no presentó variaciones, manteniendo el mismo valor desde el inicio hasta el final de la prueba. Esta lectura fue contrastada con el registro del **18 de febrero de 2026**, confirmando una variación mínima en el periodo, lo que sugiere un posible estado de detención o funcionamiento anómalo del equipo.

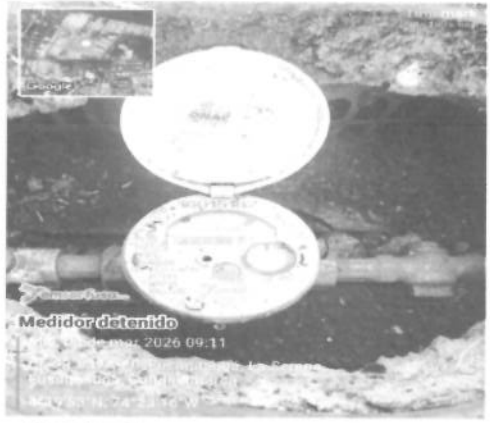
4. OBLIGACIONES DEL CONTRATO		
Obligaciones específicas del contrato	Actividades realizadas	Soportes
	<p>1.1. Se realizó una visita técnica de revisión en el conjunto cerrado Quintas del Pedregal y verificación de la red interna y de los 203 micromedidores instalados, el día 04 de marzo de 2026. Durante la inspección se determinó que 191 micromedidores operan de manera aparentemente correcta, sin presentar daños visibles o condiciones que justifiquen su reemplazo. No obstante, 12 micromedidores requieren cambio, debido a que fueron encontrados en estado de detención, y 2 de ellos tienen el vidrio ilegible lo que compromete la lectura correcta del consumo.</p> <ul style="list-style-type: none"> CL 23 37 A 60 IN 2 A – Quintas del Pedregal, código interno 3624091: Durante la inspección se corroboró que la vivienda se encuentra habitada por dos personas, según la información suministrada por el personal de servicios generales del conjunto (todero). Al verificar el micromedidor, se evidenció que la lectura se mantiene en 65 m³, desde el último día de facturación realizado el día 12 de febrero de 2026 como en la verificación realizada en campo. La ausencia de variación en el registro volumétrico indica que el equipo se encuentra en estado de detención, pese a que el inmueble está en uso, lo que sugiere la necesidad de sustitución del medidor. <div style="text-align: center;">

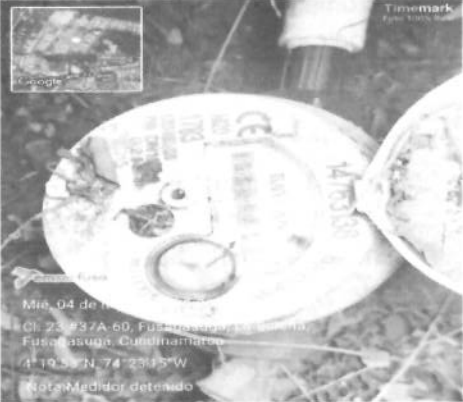
<p>Adriana Ricaurte Cartagena</p> </div> <p>CL 23 42 B 98 IN 6 B – Quintas del Pedregal, código interno 3429108: Durante la inspección se corroboró que la vivienda se encuentra habitada por una persona, según la información suministrada por el personal de servicios generales del conjunto (todero). Al verificar el micromedidor, se</p>

Obligaciones específicas del contrato	Actividades realizadas	Soportes
	<p>evidenció que la lectura se mantiene en 100 m³, tanto en las dos últimas lecturas registradas como en la verificación realizada en campo. La ausencia de variación en el registro volumétrico indica que el equipo se encuentra en estado de detención, pese a que el inmueble está en uso, lo que sugiere la necesidad de sustitución del medidor.</p>

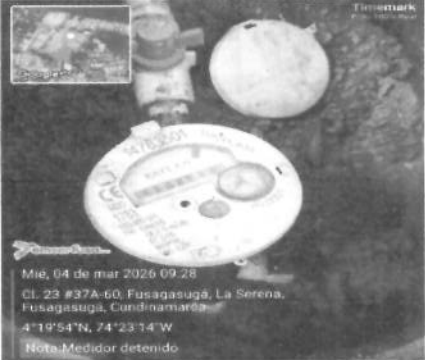
<p>CL 23 37 A 60 INT 23 B – Quintas del Pedregal código interno 3626184: Durante la inspección se verificó que la vivienda es habitada ocasionalmente probablemente considerada como una casa de verano, según la información proporcionada por el personal de servicios generales del conjunto (todero). Al revisar el micromedidor, se constató que la lectura permanece en 56 m³ tanto en las dos últimas lecturas registradas como en la verificación realizada en campo el día 04 de marzo del 2026.</p>

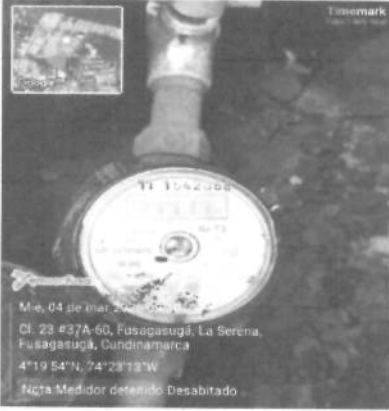
4. OBLIGACIONES DEL CONTRATO		
Obligaciones específicas del contrato	Actividades realizadas	Soportes
	<p>CL 23 42B 98 INT 21 B – Quintas del Pedregal código interno 3437303: Durante la inspección se verificó que la vivienda está habitada por una persona, según la información proporcionada por el personal de servicios generales del conjunto (todero). Al revisar el micromedidor, se constató que el vidrio es ilegible y el medidor está detenido, reporte que también se encuentra en el sistema interno de EMSERFUSA E.S.P. La ausencia de variación en el registro volumétrico indica que el equipo se encuentra en estado de detención, pese a que el inmueble está en uso, lo que sugiere la necesidad de sustitución del medidor.</p> <div style="text-align: center;">

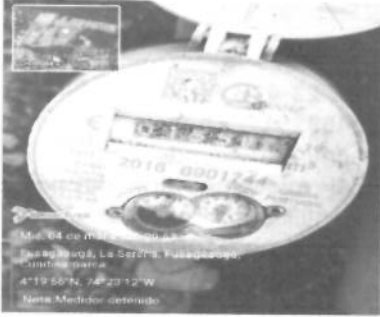
<p><small>Adriana Ricaurte Cartógrafa</small></p> </div>	
	<p>CL 23 42B 98 INT 12 D – Quintas del Pedregal código interno 3547759: Durante la inspección se verificó que la vivienda está deshabitada, según la información proporcionada por el personal de servicios generales del conjunto (todero). Al revisar el micromedidor, se constató que se encuentra detenido, reporte que también se encuentra en el sistema interno de EMSERFUSA E.S.P., lo que sugiere la necesidad de sustitución del medidor.</p> <div style="text-align: center;">

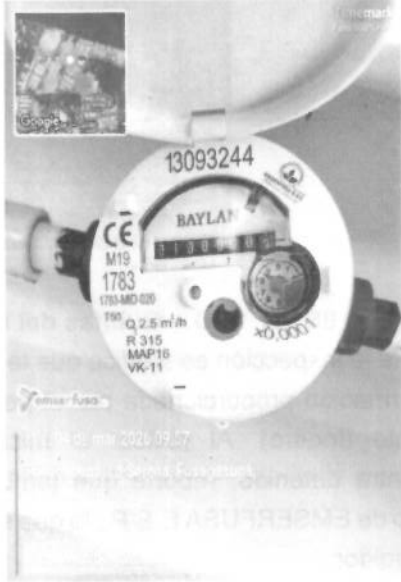
4. OBLIGACIONES DEL CONTRATO		
Obligaciones específicas del contrato	Actividades realizadas	Soportes
	<p>CL 42 B 98 INT 7 D – Quintas del Pedregal código interno 3593505: Durante la visita realizada a solicitud de la administración del conjunto residencial, se efectuó la verificación del micromedidor domiciliario correspondiente al inmueble identificado. En la revisión inicial se observó que el equipo se encontraba totalmente detenido, registrando 0 m³ en el totalizador. Esta lectura coincide con los consumos reportados en los dos últimos periodos de facturación, pese a que el predio se encuentra habitado, lo que resulta incongruente con el comportamiento normal de la demanda.</p> <p>Al ejecutar pruebas operativas controladas —mediante la apertura de un punto de consumo interno— el micromedidor presentó un comportamiento anómalo: el registro augmentó de manera súbita e inmediata hasta 1000 m³, sin relación alguna con el caudal inducido durante la prueba. Este cambio abrupto constituye evidencia clara de una falla grave en el mecanismo de medición.</p> <div style="text-align: center;">

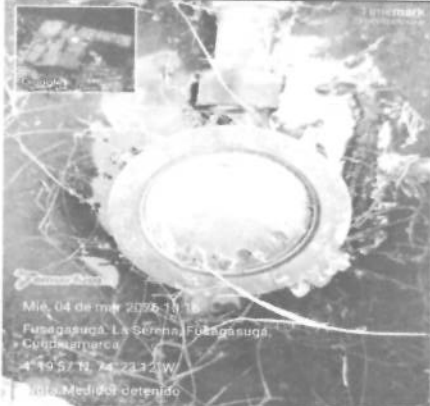
<p>Adriana Ricaurte Cartógrafa</p> </div> <ul style="list-style-type: none"> CL 23 42B 98 INT 22 D – Quintas del Pedregal código interno 3489251: Durante la visita realizada a solicitud de la administración del conjunto residencial, se efectuó la verificación del micromedidor domiciliario correspondiente al inmueble identificado. En la revisión inicial se observó que el equipo se encontraba totalmente detenido, registrando 300 m³ en el totalizador. Esta lectura coincide con los consumos reportados en los dos últimos periodos de facturación y con la lectura tomada el día de la revisión.

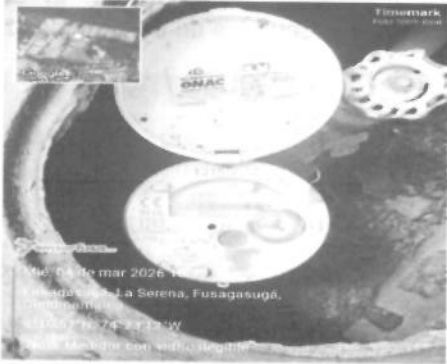
</p> <p>CL 23 42B 98 INT 21 D – Quintas del Pedregal código interno 3489241: Durante la visita realizada a solicitud de la administración del conjunto residencial, se llevó a cabo la verificación del micromedidor domiciliario del inmueble inspeccionado. En la revisión inicial se evidenció que el visor (vidrio) del medidor se encuentra ilegible, condición que impide la correcta lectura del totalizador y compromete la confiabilidad del registro de consumo. Debido a esta anomalía en el elemento de visualización, se recomienda efectuar el reemplazo del micromedidor para garantizar una adecuada toma de lectura y la correcta prestación del servicio.</p>

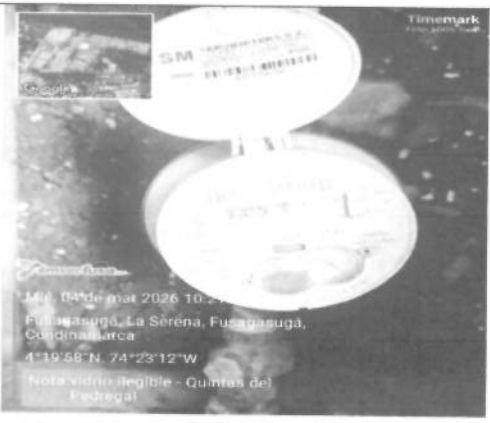
<p>Adriana Ricaurte Cartagena</p> <p>CL 23 42B 98 INT 1 E – Quintas del Pedregal código interno 3428787: Durante la inspección del micromedidor domiciliario del inmueble verificado, se constató que el equipo se encuentra en estado de detención, es decir, sin avance del totalizador y sin respuesta del indicador de bajo caudal ante la verificación inicial. Esta condición impide la lectura correcta del volumen y compromete la confiabilidad metrológica del registro de consumo a nivel predial.</p>

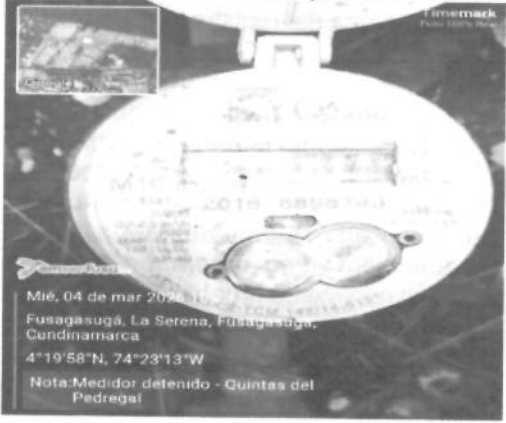
<p>Adriana Ricaurte Cartagena</p> <p>CL 23 42B 98 INT 8 F – Quintas del Pedregal código interno 3440862: Durante la inspección del micromedidor domiciliario del inmueble verificado, se constató que el equipo se encuentra en estado de detención, es decir, sin avance del totalizador y sin respuesta del indicador de bajo caudal ante la verificación inicial. Esta condición impide la lectura correcta del volumen y compromete la confiabilidad metrológica del registro de consumo a nivel predial.</p>

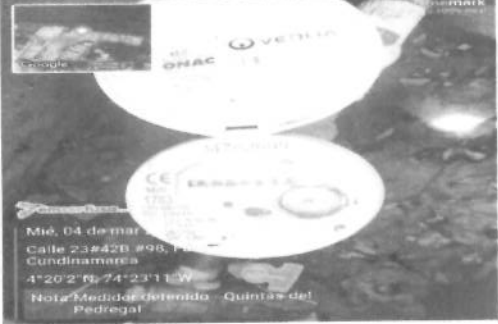
<p>CL 23 42B 98 INT 16 F – Quintas del Pedregal código interno 3440959: Durante la inspección del micromedidor domiciliario del inmueble verificado, se constató que el equipo se encuentra en estado de detención, es decir, sin avance del totalizador y sin respuesta del indicador de bajo caudal en la verificación inicial. Pese a que el predio está deshabitado, el operario de EMSERFUSA E.S.P. realizó pruebas operativas controladas (apertura puntual de un punto de consumo y verificación de respuesta del rotor/rueda de fuga), mediante las cuales se confirmó la condición de detención del medidor. Esta situación impide la lectura correcta del volumen y compromete la confiabilidad metrológica del registro de consumo a nivel predial.</p> <p>Por qué un medidor puede detenerse en un predio deshabitado: En inmuebles sin uso prolongado, es común que no exista caudal de paso, por lo que el medidor permanezca sin avance; adicionalmente, la inactividad hidráulica favorece fenómenos como sedimentación, incrustaciones, endurecimiento de sellos, bloqueo del conjunto móvil o agarrotamiento del sistema de arrastre magnético, lo que puede derivar en detención mecánica incluso cuando se induce un caudal mínimo de prueba. También pueden influir válvulas de acometida parcialmente cerradas, presencia de aire atrapado, o vida útil superada/Descalibración del equipo, condiciones que, en conjunto, impiden que el micromedidor registre adecuadamente cuando se intenta reactivar el flujo después de periodos de desocupación.</p>

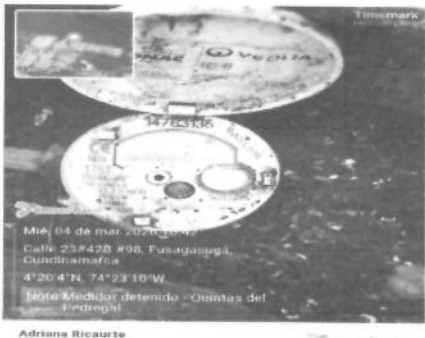
4. OBLIGACIONES DEL CONTRATO		
Obligaciones específicas del contrato	Actividades realizadas	Soportes
	<p>CL 23 42B 98 INT 13 G – Quintas del Pedregal código interno 3440959: Durante la inspección del micromedidor domiciliario del inmueble verificado, se constató que el equipo se encuentra en estado de detención, es decir, sin avance del totalizador y sin respuesta del indicador de bajo caudal en la verificación inicial. El operario de EMSERFUSA E.S.P. realizó pruebas operativas controladas (apertura puntual de un punto de consumo y verificación de respuesta del rotor/rueda de fuga), mediante las cuales se confirmó la condición de detención del medidor. Esta situación impide la lectura correcta del volumen y compromete la confiabilidad metrológica del registro de consumo a nivel predial.</p>

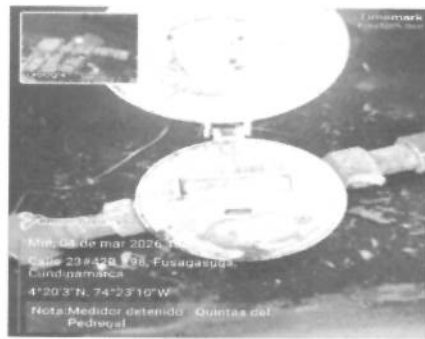
<p>CL 23 42B 98 INT 10 G – Quintas del Pedregal código interno 3495791: Durante la inspección del micromedidor domiciliario del inmueble verificado, se constató que el equipo se encuentra en estado de detención, es decir, sin avance del totalizador y sin respuesta del indicador de bajo caudal en la verificación inicial, pese a que el predio se encuentra habitado por una persona. El operario de EMSERFUSA E.S.P. realizó pruebas operativas controladas (apertura puntual de un punto de consumo y verificación de respuesta del rotor/rueda de fuga), mediante las cuales se confirmó la condición de detención del medidor. Esta situación impide la lectura correcta del volumen y compromete la confiabilidad metrológica del registro de consumo a nivel predial.</p>

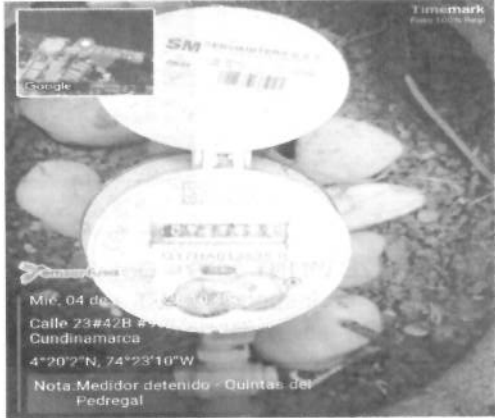
Obligaciones específicas del contrato	Actividades realizadas	Soportes
	<p>CL 23 42B 98 INT 4 G – Quintas del Pedregal código interno 3554671: Durante la inspección del micromedidor domiciliario del inmueble verificado, se constató que el equipo se encuentra en estado de detención, es decir, sin avance del totalizador y sin respuesta del indicador de bajo caudal en la verificación inicial. El operario de EMSERFUSA E.S.P. realizó pruebas operativas controladas (apertura puntual de un punto de consumo y verificación de respuesta del rotor/rueda de fuga), mediante las cuales se confirmó la condición de detención del medidor. Esta situación impide la lectura correcta del volumen y compromete la confiabilidad metrológica del registro de consumo a nivel predial.</p> <div data-bbox="699 894 1190 1308" data-label="Image">

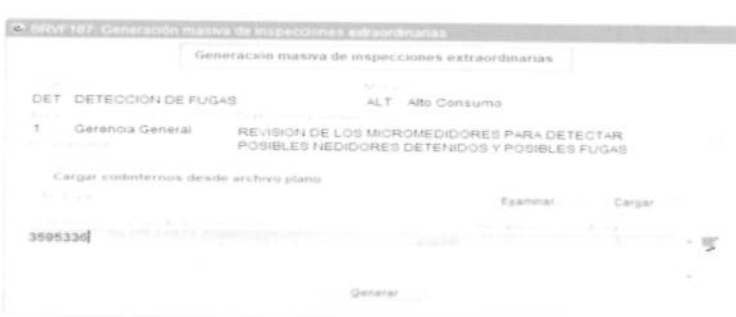
<p>Se realiza verificación de consumos para el macromedidor del conjunto Llano Grande etapa 1, Quintas del Pedregal, Edificio Zarak – Fontanar, Edificio Sumapaz Señorial y Balcones de San Diego, a petición de los usuarios por reporte de alto consumo. En base a los consumos se genera inspección para verificar o detectar posibles fugas o medidores detenidos, para poder reevaluar la facturación de los conjuntos.</p>

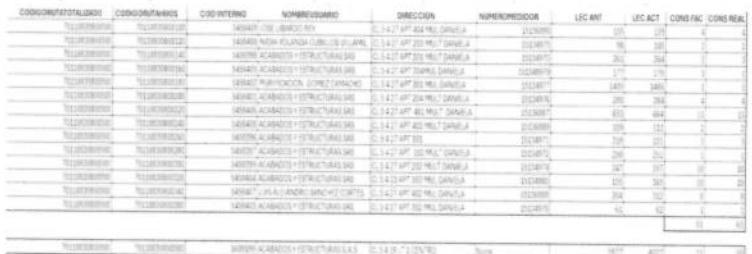
<p>11 Apoyar el registro y control sobre el consumo de los macromedidores</p>	<p>Se realiza la revisión y validación de los consumos registrados por los macromedidores, dado que estos presentan afectaciones en el volumen facturado por el sistema. Para ello, se descargan las lecturas y se verifica la veracidad y coherencia de los valores registrados. Una vez confirmados los consumos, se procede a efectuar los ajustes y descuentos correspondientes, únicamente en los casos en que la revisión técnica así lo sustente. Adicionalmente, se genera un acta de inspección para aquellos macromedidores que requieren lectura confirmada en sitio, con el fin de asegurar la fiabilidad del dato de entrada al sistema interno del conjunto.</p> <p>De manera complementaria, se ejecuta la inspección y seguimiento de macromedidores detenidos, los cuales actualmente están siendo facturados por promedio, situación que genera desviaciones en el área de Facturación y afecta el correcto cálculo del balance hídrico macro-micro. Por lo anterior, se notifica mediante oficio la necesidad de realizar el cambio o mantenimiento correctivo del macromedidor, con el fin de restablecer su funcionalidad, garantizar la precisión de las lecturas y evitar distorsiones en la determinación del consumo real.</p>

<p>ordenes de trabajo para que la división de acueducto realice el mantenimiento o cambio de los macromedidores:</p> <table border="1" style="width: 100%; border-collapse: collapse; margin-top: 10px;"> <thead> <tr> <th>INTERN O</th> <th>DIRECCION</th> <th>USUARIO</th> <th># MEDIDO R</th> <th>MANTENIMIEN TOS</th> <th>MANTENIMIEN TOS 2026</th> <th>CAMBI OS</th> </tr> </thead> <tbody> <tr> <td> </td> <td> </td> <td> </td> <td> </td> <td> </td> <td> </td> <td> </td> </tr> </tbody> </table>	INTERN O	DIRECCION	USUARIO	# MEDIDO R	MANTENIMIEN TOS	MANTENIMIEN TOS 2026	CAMBI OS								<p>Página 31 al 37 del informe del contratista</p>
INTERN O	DIRECCION	USUARIO	# MEDIDO R	MANTENIMIEN TOS	MANTENIMIEN TOS 2026	CAMBI OS

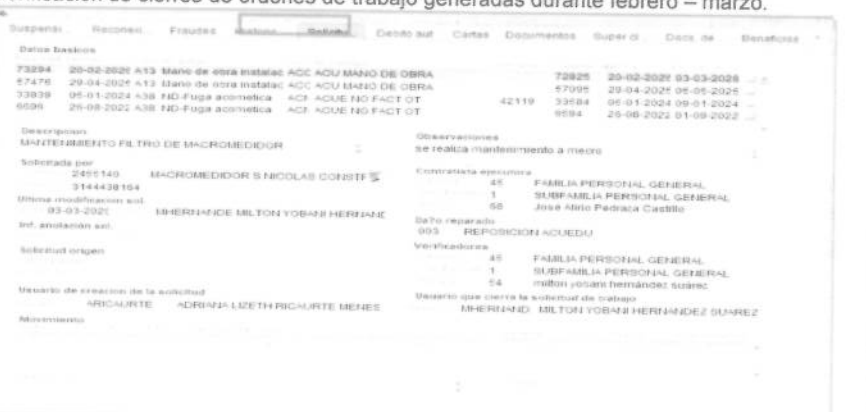
<p style="text-align: center;">Verificación de cierres de ordenes de trabajo generadas durante febrero – marzo.</p>
