### **ACTA No. 03**

#### **Contrato de Suministro con Instalación No. 229 de 2025**

FECHA: 2026-01-06  
HORA: 2:00 pm  
LUGAR: SCR D Cra. 8 # 9-83, Bogotá D. C. - Centro de Desarrollo Turístico – CDT

# CENTRO DE DESARROLLO TURÍSTICO – CDT

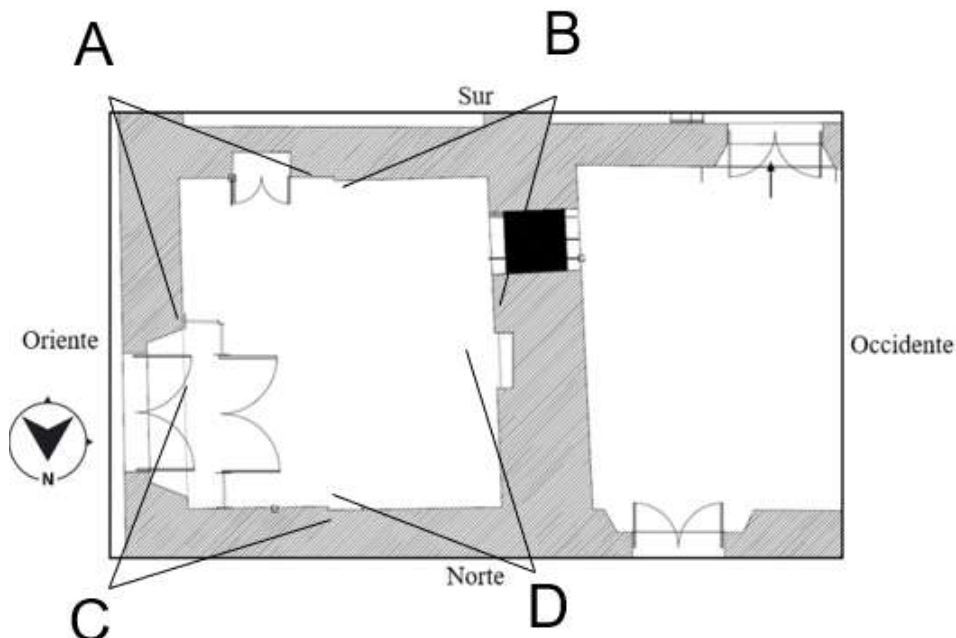
Imagen: Plano actual del espacio

La Casa de los Comuneros conserva sus características arquitectónicas coloniales:

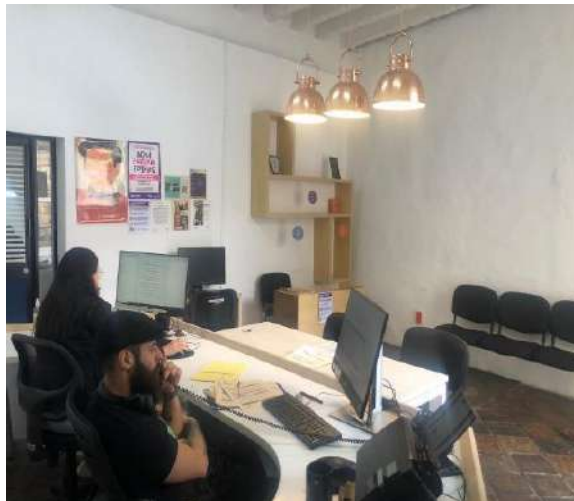
## **Registro fotográfico: Costado Norte - Occidente (A)**

Muro izquierdo: Recubierto con sistema de Drywall terminado en estuco y pintura vinílica blanca, en buen estado.

Muro derecho: color blanco sobre pañete-

El piso se aprecia en tabletas en arcilla recocida, rústicas instaladas con juntas abiertas

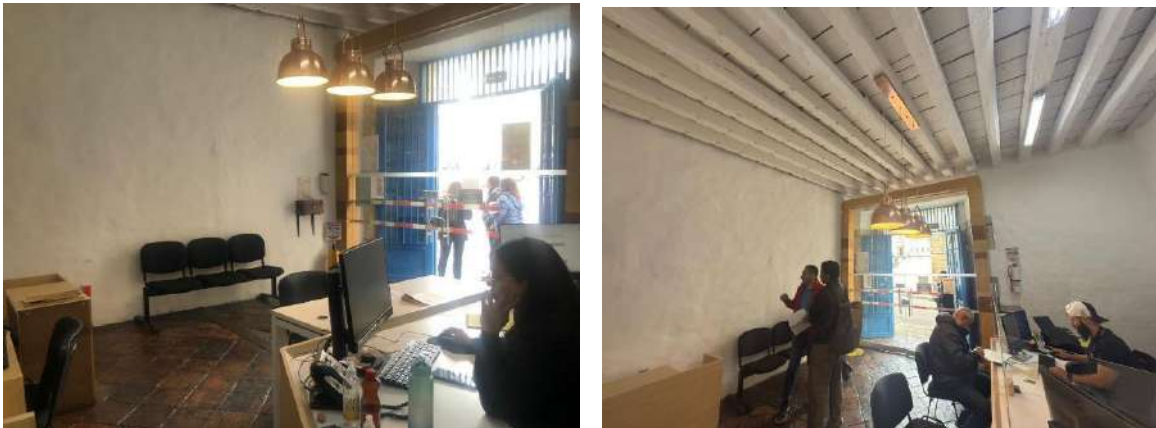
**Registro fotográfico: Costado Norte - Occidente (B)**

Se encuentra el acceso principal, compuesto por dos puertas de acceso, la primera puerta es patrimonial y es la puerta principal, la segunda puerta es una mampara en vidrio protegida por un marco en su rededor actualmente instalada en el sitio. Ambas puertas funcionan como acceso al espacio que actualmente se utiliza como atención e información al ciudadano.

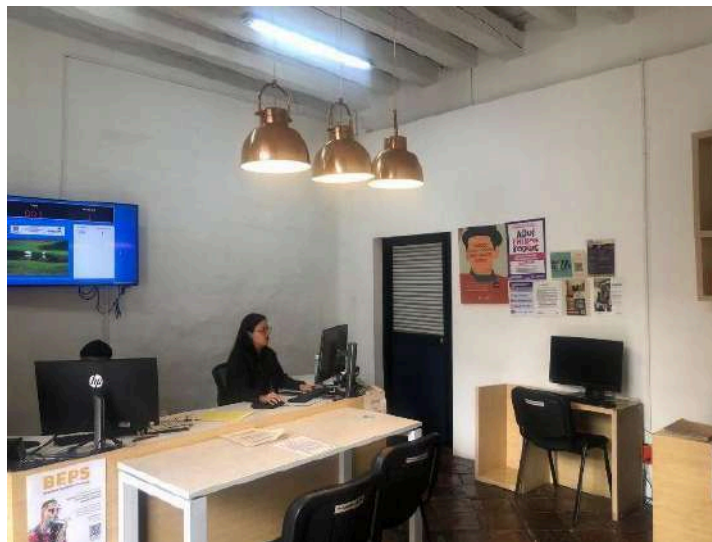
**Registro fotográfico: Costado Sur (C)**

Existe una puerta metálica con un panel en vidrio que comunica con el siguiente espacio aledaño. Esta puerta se conserva.

Costado sur. Mampostería y pañete rústico con pintura vinílica blanca sobre pañete.

Costado occidental mampostería cubierta con Drywall, pintada en blanco.

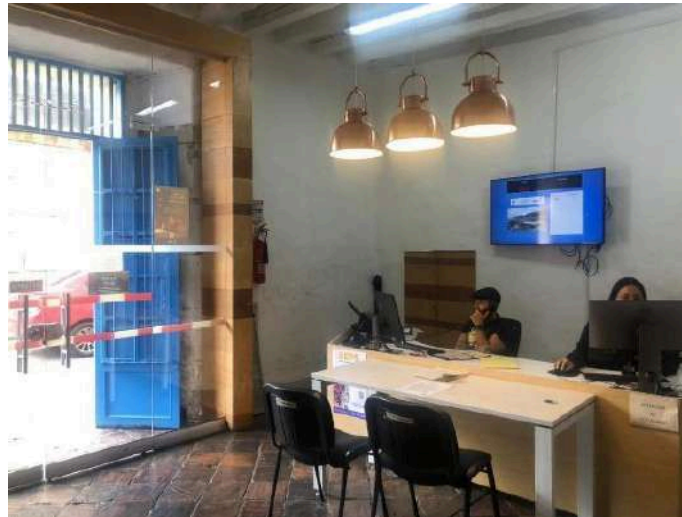
## **Registro fotográfico: Costado Sur (D)**

En el costado sur, se encuentra empotrado en el muro un mueble en madera con dos puertas.

En este registro fotográfico, se puede apreciar el entrepiso cuyo soporte de losa es en tablas de madera y las vigas transmisoras de carga están construidas con vigas en madera de una sola pieza, pintado en color blanco. Así mismo, la iluminación corresponde a (3) lámparas colgadas y atornilladas a una de las vigas del entrepiso.

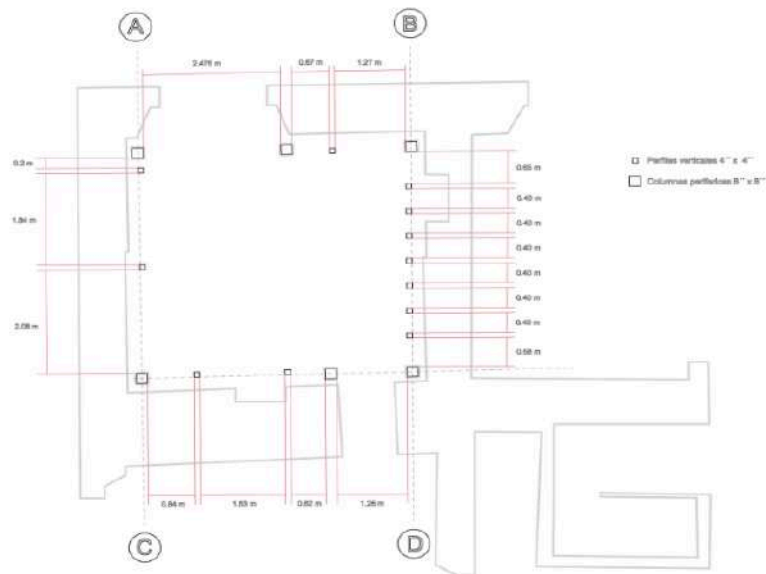
## Ubicación de los elementos verticales separados del muro existente

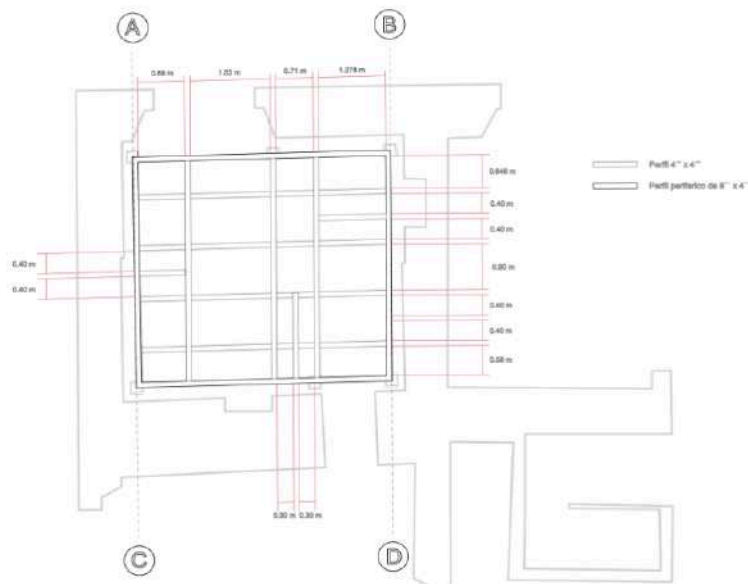
## Orientación de los elementos horizontales formando pórticos en dos direcciones, con la finalidad de ser autoportantes

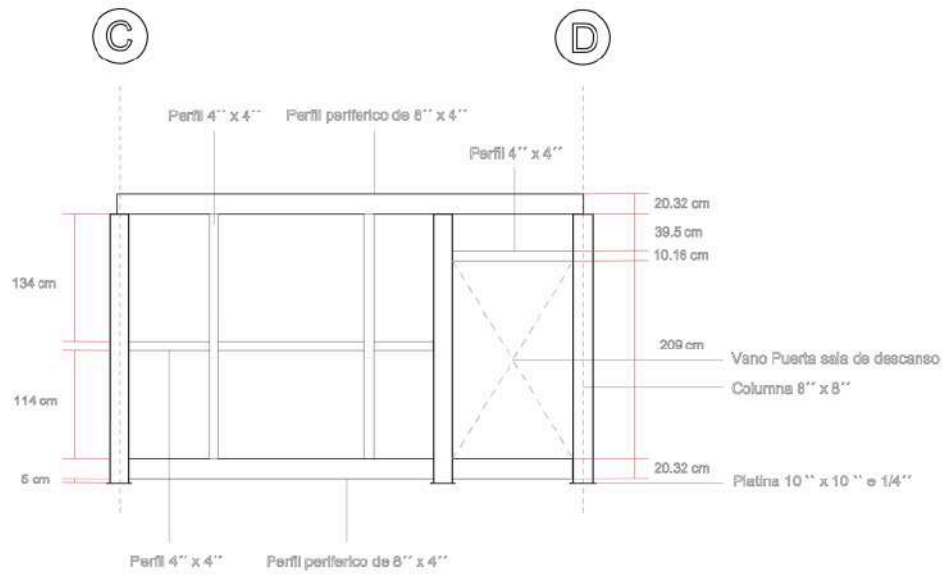
### Alzado de la estructura metálica (C-D) costado occidental

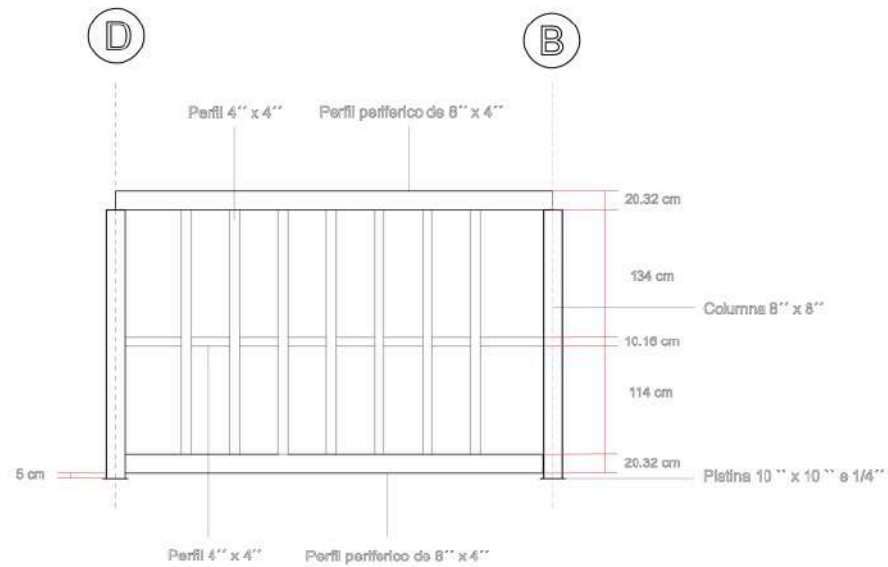
### Alzado de la estructura metálica (D-B) costado sur

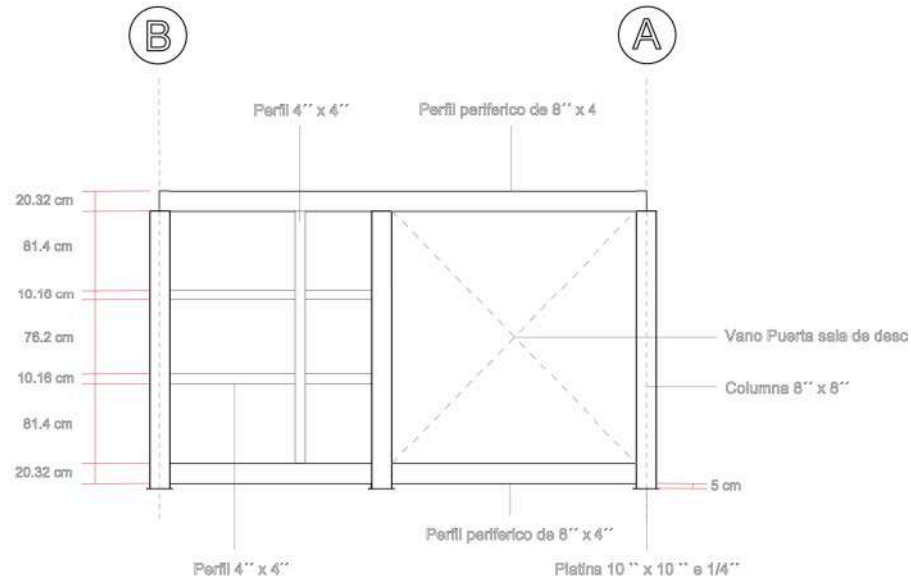
### Alzado de la estructura metálica (B-A) costado oriental

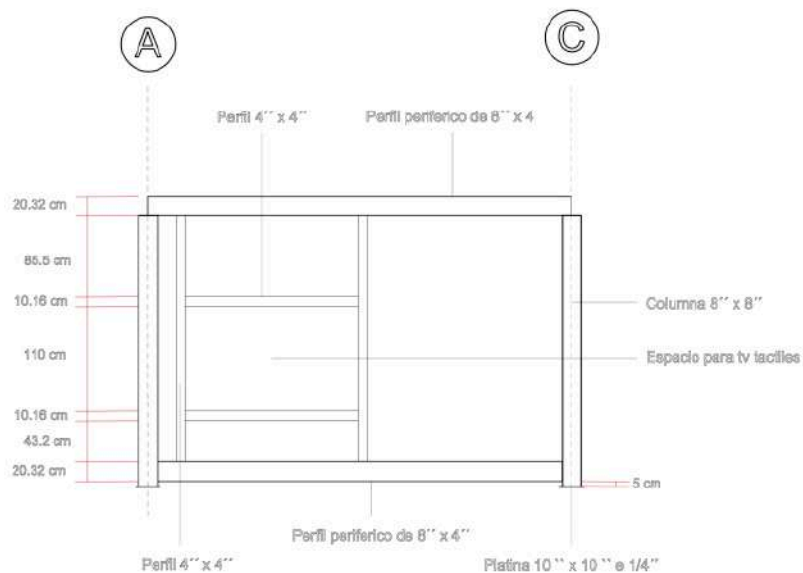
### Alzado de la estructura metálica (A-C) costado norte

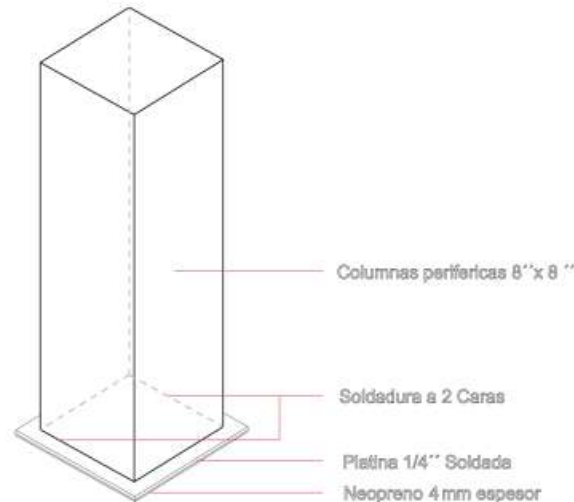
Detalle de apoyo de Columnas perimetrales

**Detalle de apoyo al piso mediante mayor área utilizando platina de mayor superficie de contacto, apoyada en una banda de neopreno para no apoyar sobre el piso directamente**

Por lo anterior, el profesional BIC, ingeniero Brayan Betancourt, deberán realizar una redistribución de los puntos de transmisión de carga entre la jaula autoportante y el piso patrimonial. Esta redistribución implicará la modificación del componente estructural de transferencia y del elemento de transferencia vertical, con el fin de reducir la carga transmitida al suelo patrimonial a una carga total inferior a 500 kg por metro cuadrado.
