| | <b>INFORME MENSUAL DE OBRA</b> | |

### INFORME MENSUAL DE OBRA No.3

**INFORME CORRESPONDIENTE PERIODO ENTRE EL:**  
**16 DE OCTUBRE DEL 2026 AL 30 ENERO DEL 2026**  
**FECHA DE PRESENTACIÓN: 30 ENERO DEL 2026**

**OBJETO:** Contratar en nombre de la Nación Consejo Superior de la Judicatura - Dirección Seccional de Administración Judicial de Ibagué, actividades de mejoramiento y mantenimiento en la sede del Guamo-Tolima.

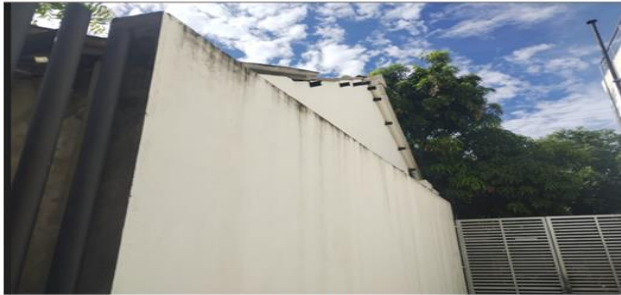
| REGISTRO FOTOGRÁFICO | | | |
|---|--|---|--|
| Fotografía 1 | | Fotografía 2 | |

| REGISTRO FOTOGRÁFICO | | | |
|---|--|---|--|
| Detalle: MUROS PRESENTAN DILATACIONES POR HUMEDAD | | Detalle: MUROS EN SUPERBOARD PRESENTAN FILTRACIONES Y DETERIORO | |

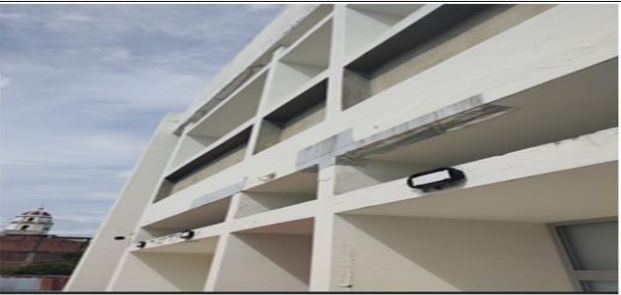
| REGISTRO FOTOGRÁFICO | | | |
|---|--|---|--|
| Fotografía 3 | | Fotografía 4 | |

| REGISTRO FOTOGRÁFICO | | | |
|---|--|---|--|
| Detalle: MUROS DE VENTANAS PRESENTAN EMPOZAMIENTO POR AGUAS LUVIAS | | Detalle: DETERIORO EN SUPERBOARD, DESPRENDIMIENTO EN PINTURA DE FACHADAS | |

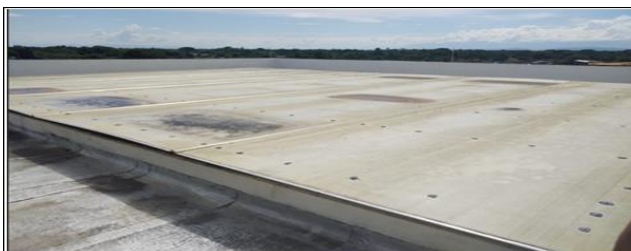
Fotografía 5

Detalle: EN TEJA SE OBSERVA HUNDIMIENTO, EMPEZAMIENTO DE AGUA LUVIA, MUROS CON FILTRACIONES

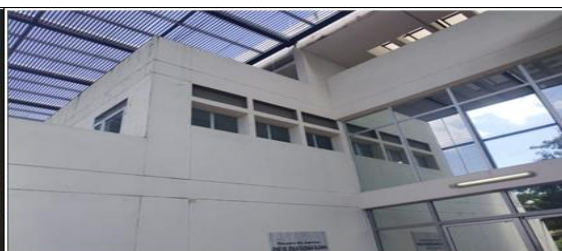
Fotografía 6

Detalle: FACHADA PRINCIPAL PRESENTA MUROS CON DILATACIONES MINIMAS EN LAS ZONAS ALTAS

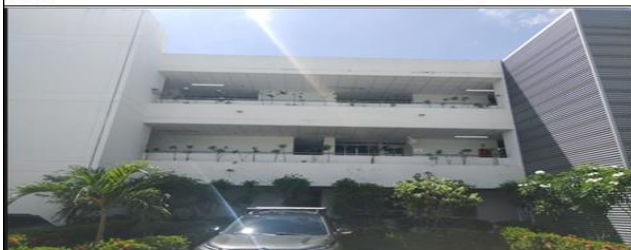
Fotografía 7

Detalle: SUPERBOARD CON FILTRACIONES, MUROS CON DESPRENDIMIENTO DE PINTURA

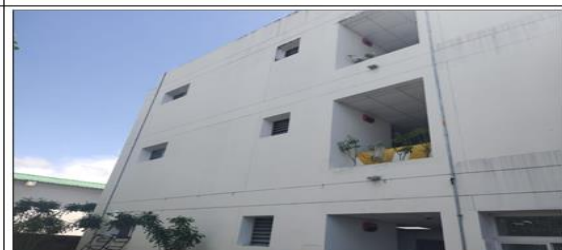
Fotografía 8

Detalle: SUPERBOARD CON FILTRACIONES, MUROS CON DESPRENDIMIENTO DE PINTURA

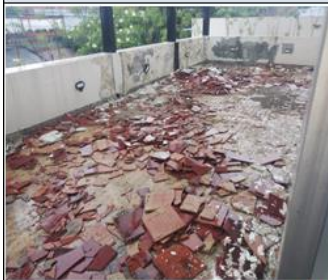
| REGISTRO FOTOGRÁFICO | | | |
|---|--|---|--|
| Fotografía 1 | | Fotografía 2 | |

| REGISTRO FOTOGRÁFICO | | | |
|---|--|---|--|
| Detalle: DEMOLICION DE CERAMICA EN ZONAS SEGUNDO PISO Y TERCERO | | Detalle: REALIZACION DE PENDIENTADOS ALISTADOS | |

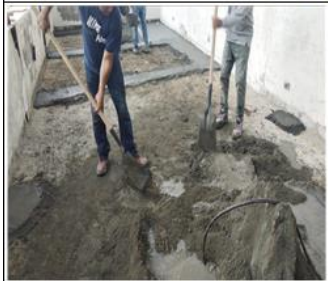
| REGISTRO FOTOGRÁFICO | | | |
|---|--|---|--|
| Fotografía 3 | | Fotografía 4 | |

| REGISTRO FOTOGRÁFICO | | | |
|---|--|---|--|
| Detalle: FUNDIDA DE ALISTADO MORTERO EN ZONA DE BALCON FACHADA FRONTAL | | Detalle: INTERVENCION DE MUROS RETIRO DE PINTURA Y RESANE DE GRIETAS POR HUMEDAD | |

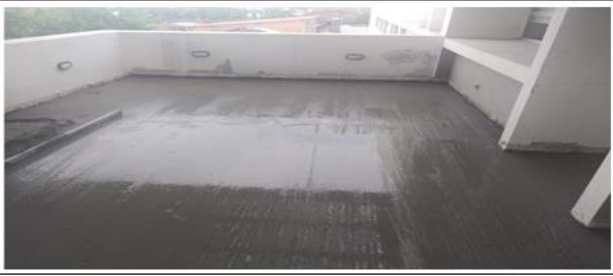
| REGISTRO FOTOGRÁFICO | | | |
|---|--|---|--|
| Fotografía 1 | | Fotografía 2 | |

| REGISTRO FOTOGRÁFICO | | | |
|---|--|---|--|
| Detalle: FUNDIDA ALISTADO MORTERO BALCONES DEL TERCER PISO | | Detalle: RETIRO DE ESCOMBROS, FUNDIDA DE ALISTADO MORTERO EN BALCON SEGUNDO PISO | |

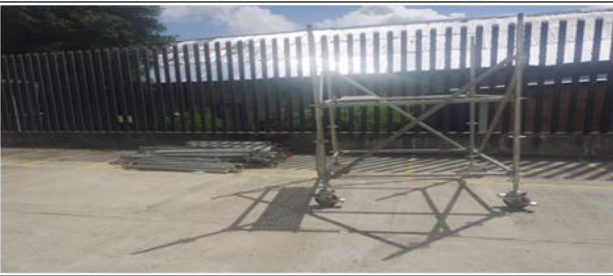
| REGISTRO FOTOGRÁFICO | | | |
|---|--|---|--|
| Fotografía 3 | | Fotografía 4 | |

| REGISTRO FOTOGRÁFICO | | | |
|---|--|---|--|
| Detalle: ANDAMIOS CERTIFICADOS EN ZONA DE OBRA | | Detalle: RASPADO DE MUROS RESANE Y APLICACION DE PINTURA IMPERMEABILIZAA EN FACHADA LATERAL IZQUIERDA | |

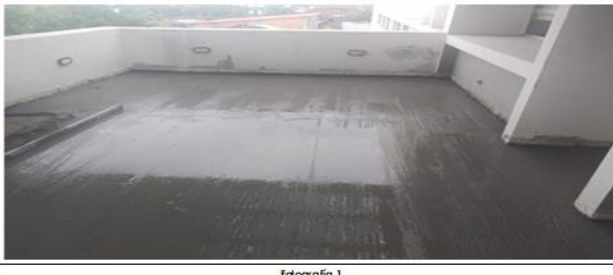
| REGISTRO FOTOGRÁFICO | | | |
|---|--|---|--|
| Fotografía 1 | | Fotografía 2 | |

| REGISTRO FOTOGRÁFICO | | | |
|---|--|---|--|
| Detalle: FUNDIDA ALISTADO MORTERO BALCONES DEL TERCER PISO | | Detalle: RETIRO DE ESCOMBROS, FUNDIDA DE ALISTADO MORTERO EN BALCON SEGUNDO PISO | |

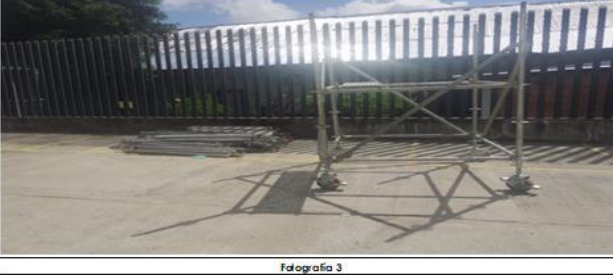
| REGISTRO FOTOGRÁFICO | | | |
|---|--|---|--|
| Fotografía 3 | | Fotografía 4 | |

| REGISTRO FOTOGRÁFICO | | | |
|---|--|---|--|
| Detalle: ANDAMIOS CERTIFICADOS EN ZONA DE OBRA | | Detalle: RASPADO DE MUROS RESANE Y APLICACION DE PINTURA IMPERMEABILIZAA EN FACHADA LATERAL IZQUIERDA | |

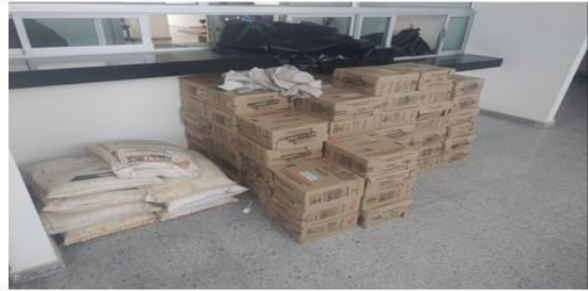
| <p>Fotografía 5</p> <p>Detalle: MATERIAL CERAMICA DE GRES</p> | <p>Fotografía 6</p> <p>Detalle: SE INICIA AL MANTENIMIENTO DEL FRENTE DE OBRAS DE BOMBAS, SE REALIZA RETIRO DE BOMBA JOCKEY, BOMBA INYECTORA, BOMBA CONTRA INCENDIOS</p> |

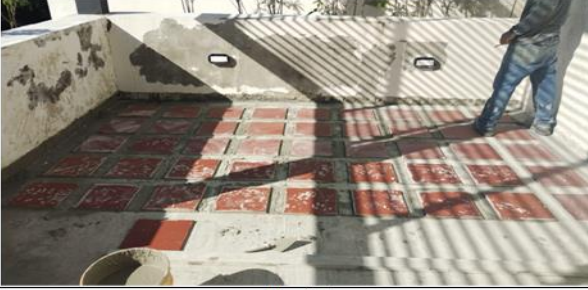
| <p>Fotografía 7</p> <p>Detalle: INSTALACION DE CERAMICA DE GRES CON DILATAACION DE 10 CM EN GRANITO</p> | <p>Fotografía 8</p> <p>Detalle: RESANES DE MUROS EN ZONA DE PARQUEADERO</p> |

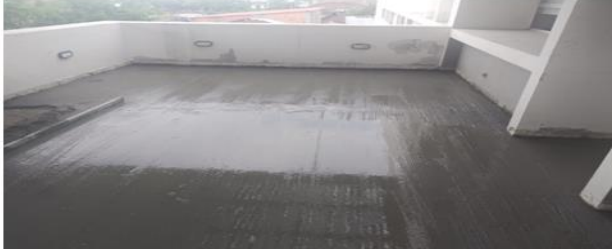
| REGISTRO FOTOGRÁFICO | |
|---|---|
| <p>Fotografía 1</p> <p>Detalle: FUNDIDA ALISTADO MORTERO BALCONES DEL TERCER PISO</p> | <p>Fotografía 2</p> <p>Detalle: RETIRO DE ESCOMBROS , FUNDIDA DE ALISTADO MORTERO EN BALCON SEGUNDO PISO</p> |

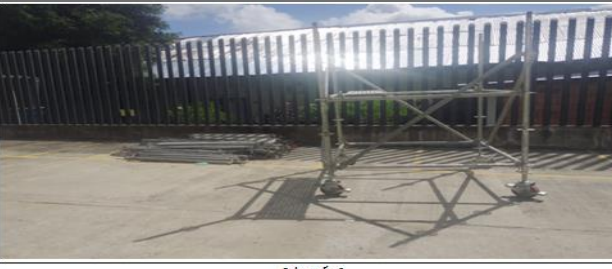
| REGISTRO FOTOGRÁFICO | |
|---|---|
| <p>Fotografía 3</p> <p>Detalle: ANDAMIOS CERTIFICADOS EN ZONA DE OBRA</p> | <p>Fotografía 4</p> <p>Detalle: RASFADO DE MUROS RESANE Y APLICACION DE PINTURA IMPERMEABILIZAA EN FACHADA LATERAL IZQUIERDA</p> |

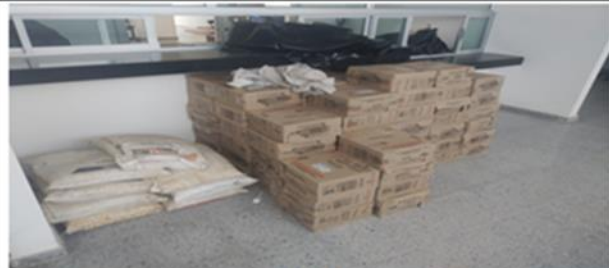
| <p>Fotografía 5</p> | <p>Fotografía 6</p> |

| <p>Detalle: MATERIAL CERAMICA DE GRES</p> | <p>Detalle: SE INICIA AL MANTENIMIENTO DEL FRENTES DE OBRAS DE BOMBAS, SE REALIZA RETIRO DE BOMBA JOCKEY, BOMBA INYECTORA, BOMBA CONTRA INCENDIOS</p> |

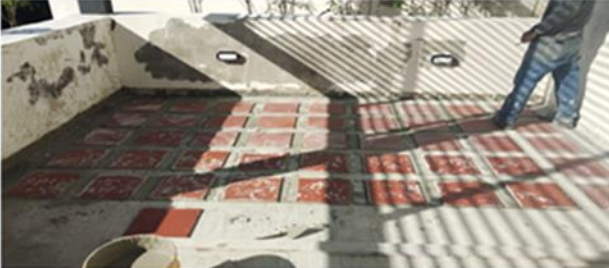
| <p>Fotografía 7</p> | <p>Fotografía 8</p> |

| <p>Detalle: INSTALACION DE CERAMICA DE GRES CON DILATACION DE 10 CM EN GRANITO</p> | <p>Detalle: RESANES DE MUROS EN ZONA DE PARQUEADERO</p> |

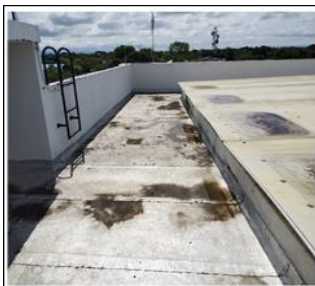
| Fotografía 5 | | Fotografía 6 | |

| Detalle: SE PRESENTA LEVANTAMIENTO DEL MANTO, ORIGINANDO FILTRACIONES EN ZONA TERRAZA | | Detalle: APLICACIÓN DE PARAGUAS PARA IMPERMEABILIZAR | |

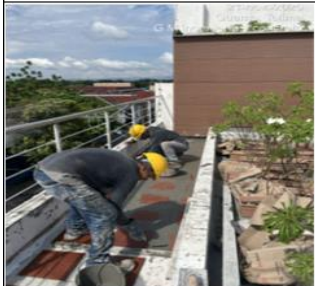
| Fotografía 7 | | Fotografía 8 | |

| Detalle: APLICACIÓN DE GRANITO LAVADO EN PISOS BALCONES 2º Y 3º | | Detalle: FUNDIDA DE PENDIENTADO Y APLICACIÓN PASTA PARA EXTERIORES | |

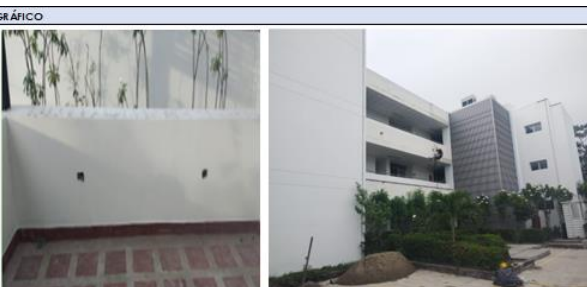
| REGISTRO FOTOGRÁFICO | | | |
|---|--|---|--|
| Fotografía 1 | | Fotografía 2 | |

| REGISTRO FOTOGRÁFICO | | | |
|---|--|---|--|
| Detalle: INSTALACION DE ALFAJIAS | | Detalle: APLICACIÓN DE PINTURA IMPERMEABILIZADA Y RESANES EN MUROS | |

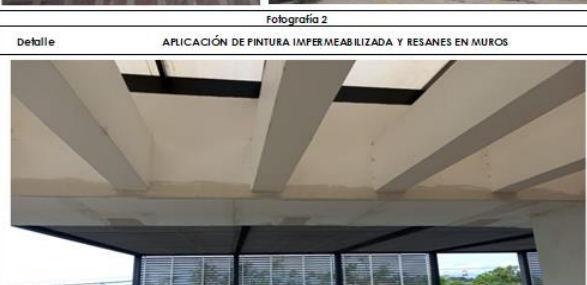
| REGISTRO FOTOGRÁFICO | | | |
|---|--|---|--|
| Fotografía 3 | | Fotografía 4 | |

| REGISTRO FOTOGRÁFICO | | | |
|---|--|---|--|
| Detalle: RETIRO DE SUPERBOARD DAÑADO Y REEMPLAZADO, MASILLADO Y LIJADO | | Detalle: APLICACIÓN DE ESTUCO DE EXTERIORES EN MUROS DE SUPERBOARD | |

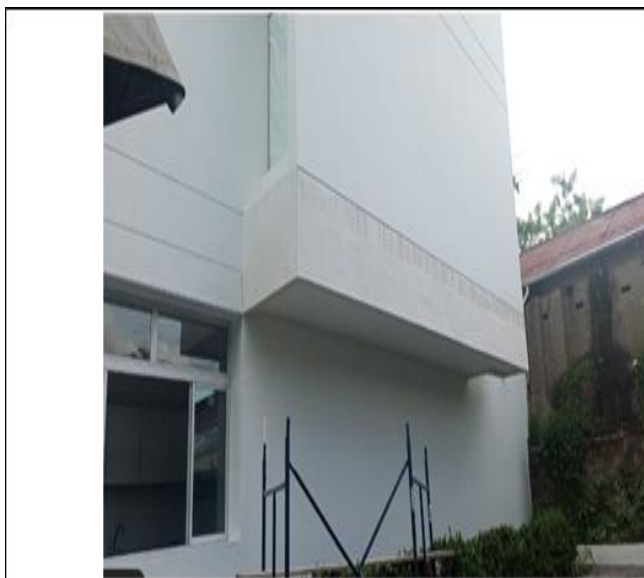
Fotografía 5

APLICACIÓN DE ESTUCCO DE EXTERIORES EN MUROS DE SUPERBOARD

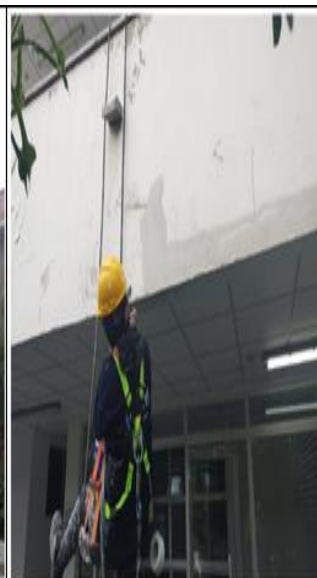
Fotografía 6

DESCUELQUE DE PERSONAL PARA INTERVENIR ZONAS ESTRECHAS DE MUROS EN RASPAO Y APLICACIÓN DE PINTURA IMPERMEABILIZADA

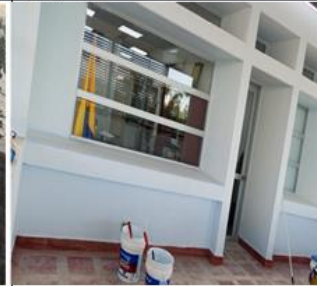
| REGISTRO FOTOGRÁFICO | | | |
|---|---|---|---|
| Detalle: INSTALACION DE ALFAJIAS EN CONCRETO CON ANCLAJE DE VARILLA 1/4" | | Detalle: APLICACIÓN DE PINTURA IMPERMEABILIZADA Y RESANES EN MUROS | |

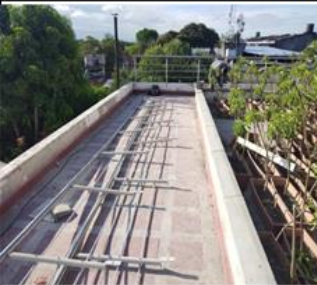
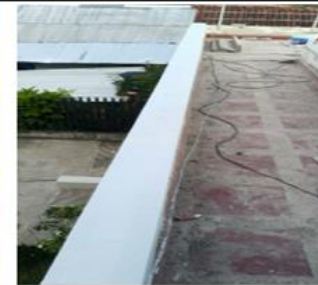
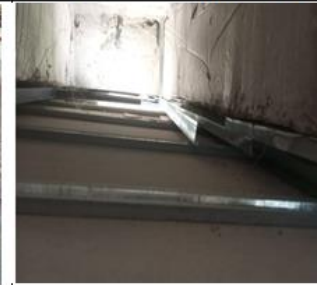
| REGISTRO FOTOGRÁFICO | | | |
|---|---|---|---|
| Detalle: DESMONTE DE BARANDA METALICA E INSTALACION DE ALFAJIAS EN BALCON 3° PISO | | Detalle: CAMBIO DE SUPERBOARD DETERIORADO EN FACHADA FRONTAL Y ZONA DE COMEDOR | |

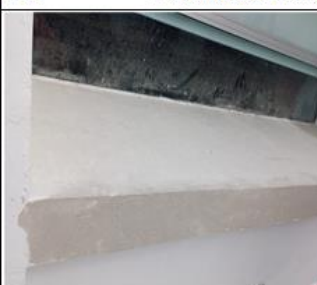
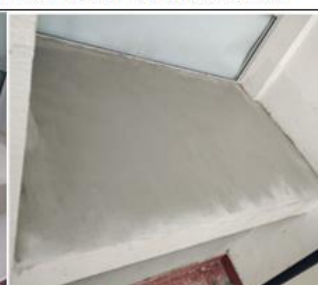
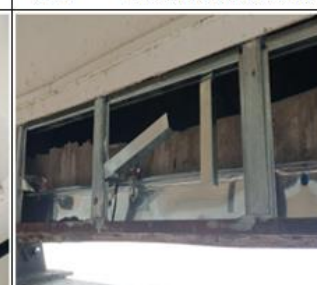
| REGISTRO FOTOGRÁFICO | | | |
|---|---|---|---|
| Detalle: MEJORAMIENTO DE PENDIENTADOS ZONA BALCONES 2° PISO | | Detalle: CAMBIO DE MUROS SUPERBOARD TERRAZA INTERNA | |

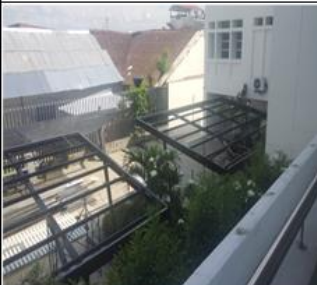
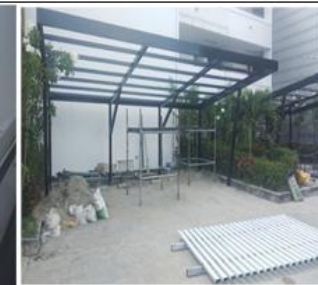
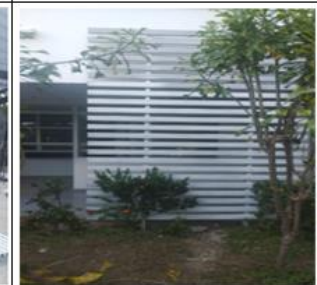
| REGISTRO FOTOGRÁFICO | | | |
|---|---|---|---|
| Detalle: CONSTRUCCION DE ESTRUCTURA METALICA PARA CUBIERTAS PARQUEADERO | | Detalle: CONSTRUCCION DE CORTASOLES METALICOS EN ZONA PARQUEADERO | |

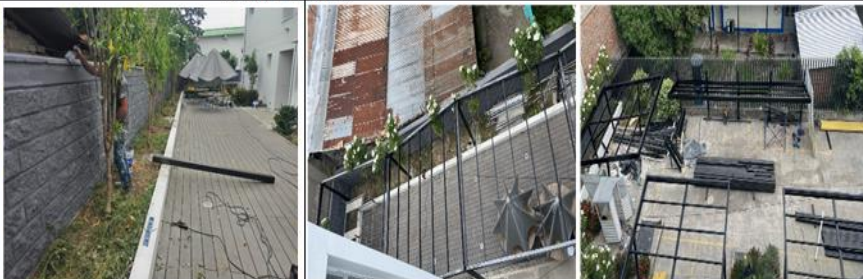
| REGISTRO FOTOGRÁFICO | | | |
|---|--|---|--|
| Fotografía 1 | | Fotografía 2 | |

| REGISTRO FOTOGRÁFICO | | | |
|---|--|---|--|
| Detalle: APLICACIÓN DE PINTURA IMPERMEABILIZANTE GRIS PARAGÜA EN ZONA COMEDOR | | Detalle: CONSTRUCCION DE CUBIERTAS METÁLICAS ZONA COMEDOR Y PARQUEADERO | |

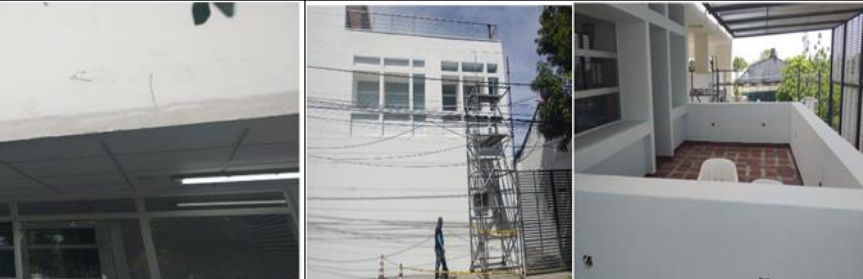
| REGISTRO FOTOGRÁFICO | | | |
|---|--|---|--|
| Fotografía 7 | | Fotografía 8 | |

| REGISTRO FOTOGRÁFICO | | | |
|---|--|---|--|
| Detalle: RESANE, APLICACIÓN DE PASTA DE EXTERIORES, APLICACIÓN DE PINTURA IMPERMEABILIZADA ZONA BALCONES PARQUEADERO | | Detalle: APLICACION DE PINTURA IMPERMEABILIZACION | |

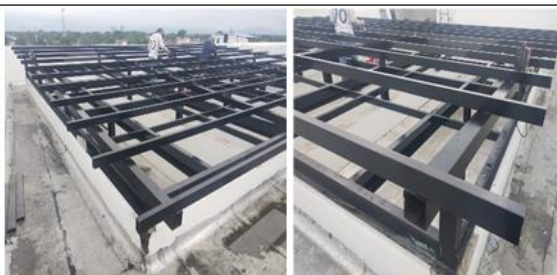
| REGISTRO FOTOGRÁFICO | | | |
|---|--|---|--|
| Fotografía 3 | | Fotografía 4 | |

| REGISTRO FOTOGRÁFICO | | | |
|---|--|---|--|
| Detalle: CONSTRUCCION DE ESTRUCTURA METALICA CUBIERTA ZONA COMEDOR | | Detalle: CONSTRUCCION DE ESTRUCTURA METALICA EN CUBIERTA TERRAZA INTERNA | |

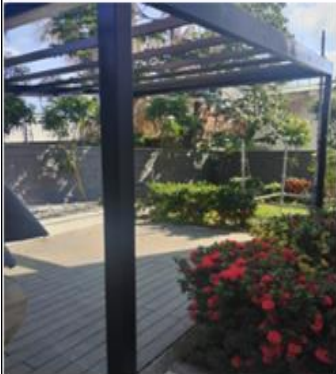
| REGISTRO FOTOGRÁFICO | | | |
|---|---|---|---|
| Detalle: ZONA COMEDOR | | Detalle: ZONA PARQUEADERO | |

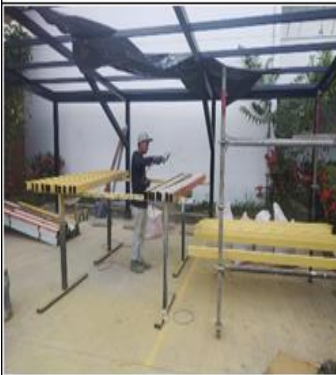
| REGISTRO FOTOGRÁFICO | | | |
|---|---|---|---|
| Detalle: APLICACIÓN DE PINTURA PERFILES PARA CORTASOLES | | Detalle: APLICACIÓN DE SOLDADURA PARA CONFORMACION DE ESTRUCTURA DE CORTASOLES | |

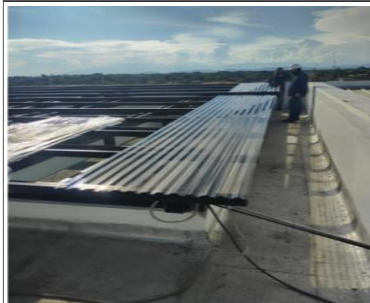
Fotografía 1

Detalle: INSTALACION DE TEJA POLICARBONATO COLOR BRONCE EN LA CUBIERTA DE TERRAZA INTERNA

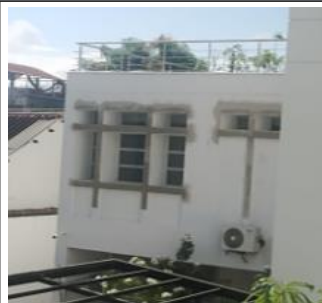
Fotografía 3

Detalle: REALIZACION DE RESANES CON MASILLA PARA EXTERIORES Y APLICACIÓN DE PINTURA PARAGUAS ZONA FACHADA LATERAL EXTERNA

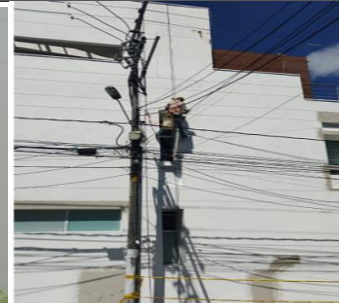
Fotografía 4

Detalle: REALIZACION DE RESANES CON MASILLA PARA EXTERIORES Y APLICACIÓN DE PINTURA PARAGUAS ZONA FACHADA FRONTAL

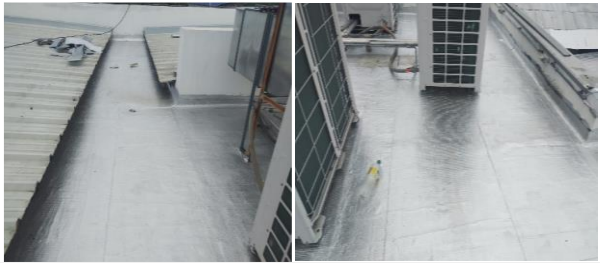
| <p>Fotografía 1</p> <p>Detalle: APLICACIÓN DE ALUMINOL EN JUNTAS DEL MANTO ASFALTICO</p> | | <p>Fotografía 2</p> <p>Detalle: CONSTRUCCION DE CORTASOLES METALICOS E INSTALACION EN FACHADA FRONTAL DEL PALACIO DE JUSTICIA</p> | |

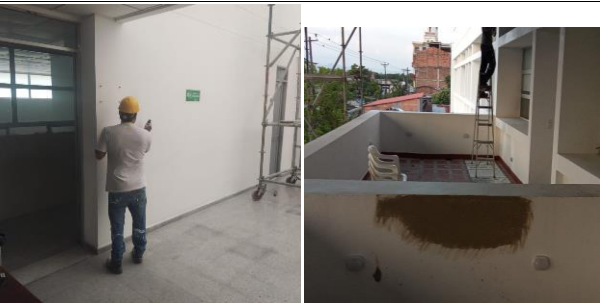
| <p>Fotografía 5</p> <p>Detalle: RESANES EN MUROS INTERNOS Y APLICACIÓN DE PINTURA VINILO TIPO 1</p> | | <p>Fotografía 6</p> <p>Detalle: INSTALACION DE FLANCHES METALICOS</p> | |

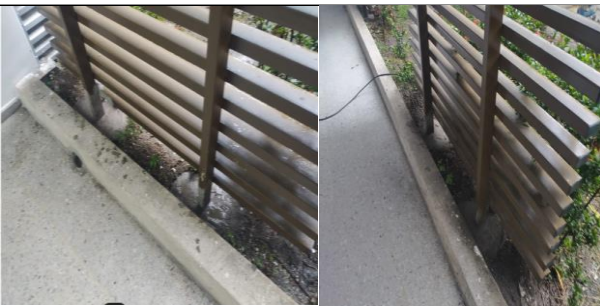
| <p>Fotografía 7</p> <p>Detalle: FUNDIDA EN CONCRETO EN LA BASES DE LOS CORTASOLES DEL 1° PISOS</p> | | <p>Fotografía 8</p> <p>Detalle: INSTALACION DE FLANCHES</p> | |
