Ref. CONTRATO 120-CNT1709-90 "REALIZAR ESTUDIOS BÁSICOS DE AMENAZA, IMPLEMENTACIÓN DE SISTEMAS DE ALERTAS TEMPRANAS - SAT-, ACCIONES DE MITIGACIÓN Y APOYO A CONSEJOS MUNICIPALES DE GESTIÓN DEL RIESGO - CMGRD".

Asunto: Entrega informe de avance mensual

Por medio de la presente se hace entrega del informe mensual de avance el cual contiene el capítulo de sismología, el informe final de análisis de información secundaria, y el informe preliminar de cobertura y usos del suelo

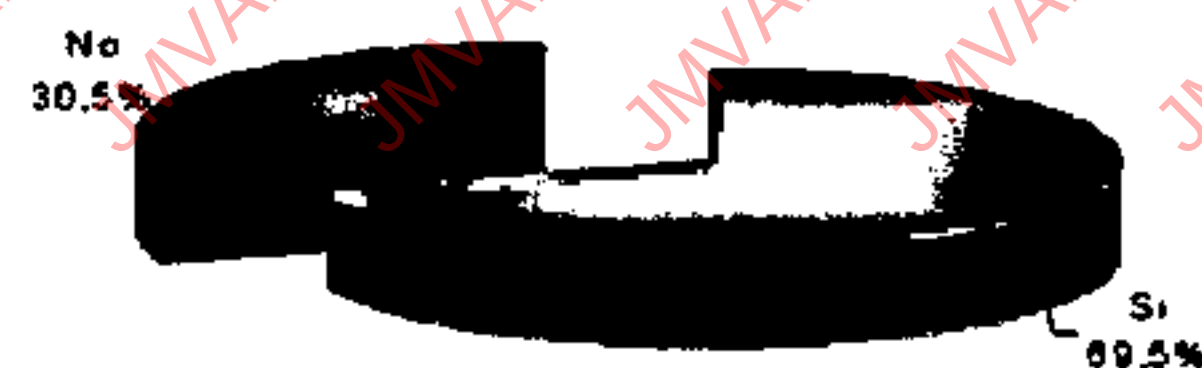
**Figura 5. Módulo de Económicas y Agropecuarias**  
Fuente: Editado de Fuente especificada no válida.

En el módulo de económicas y agropecuarias, se encontró que más de la mitad de personas se dedica al comercio, y asimismo, la actividad que genera mayor número de empleos es el comercio (56.4% de establecimientos con 0 – 10 personas), seguida por servicios (42.9% de establecimientos con 10 – 50 personas),

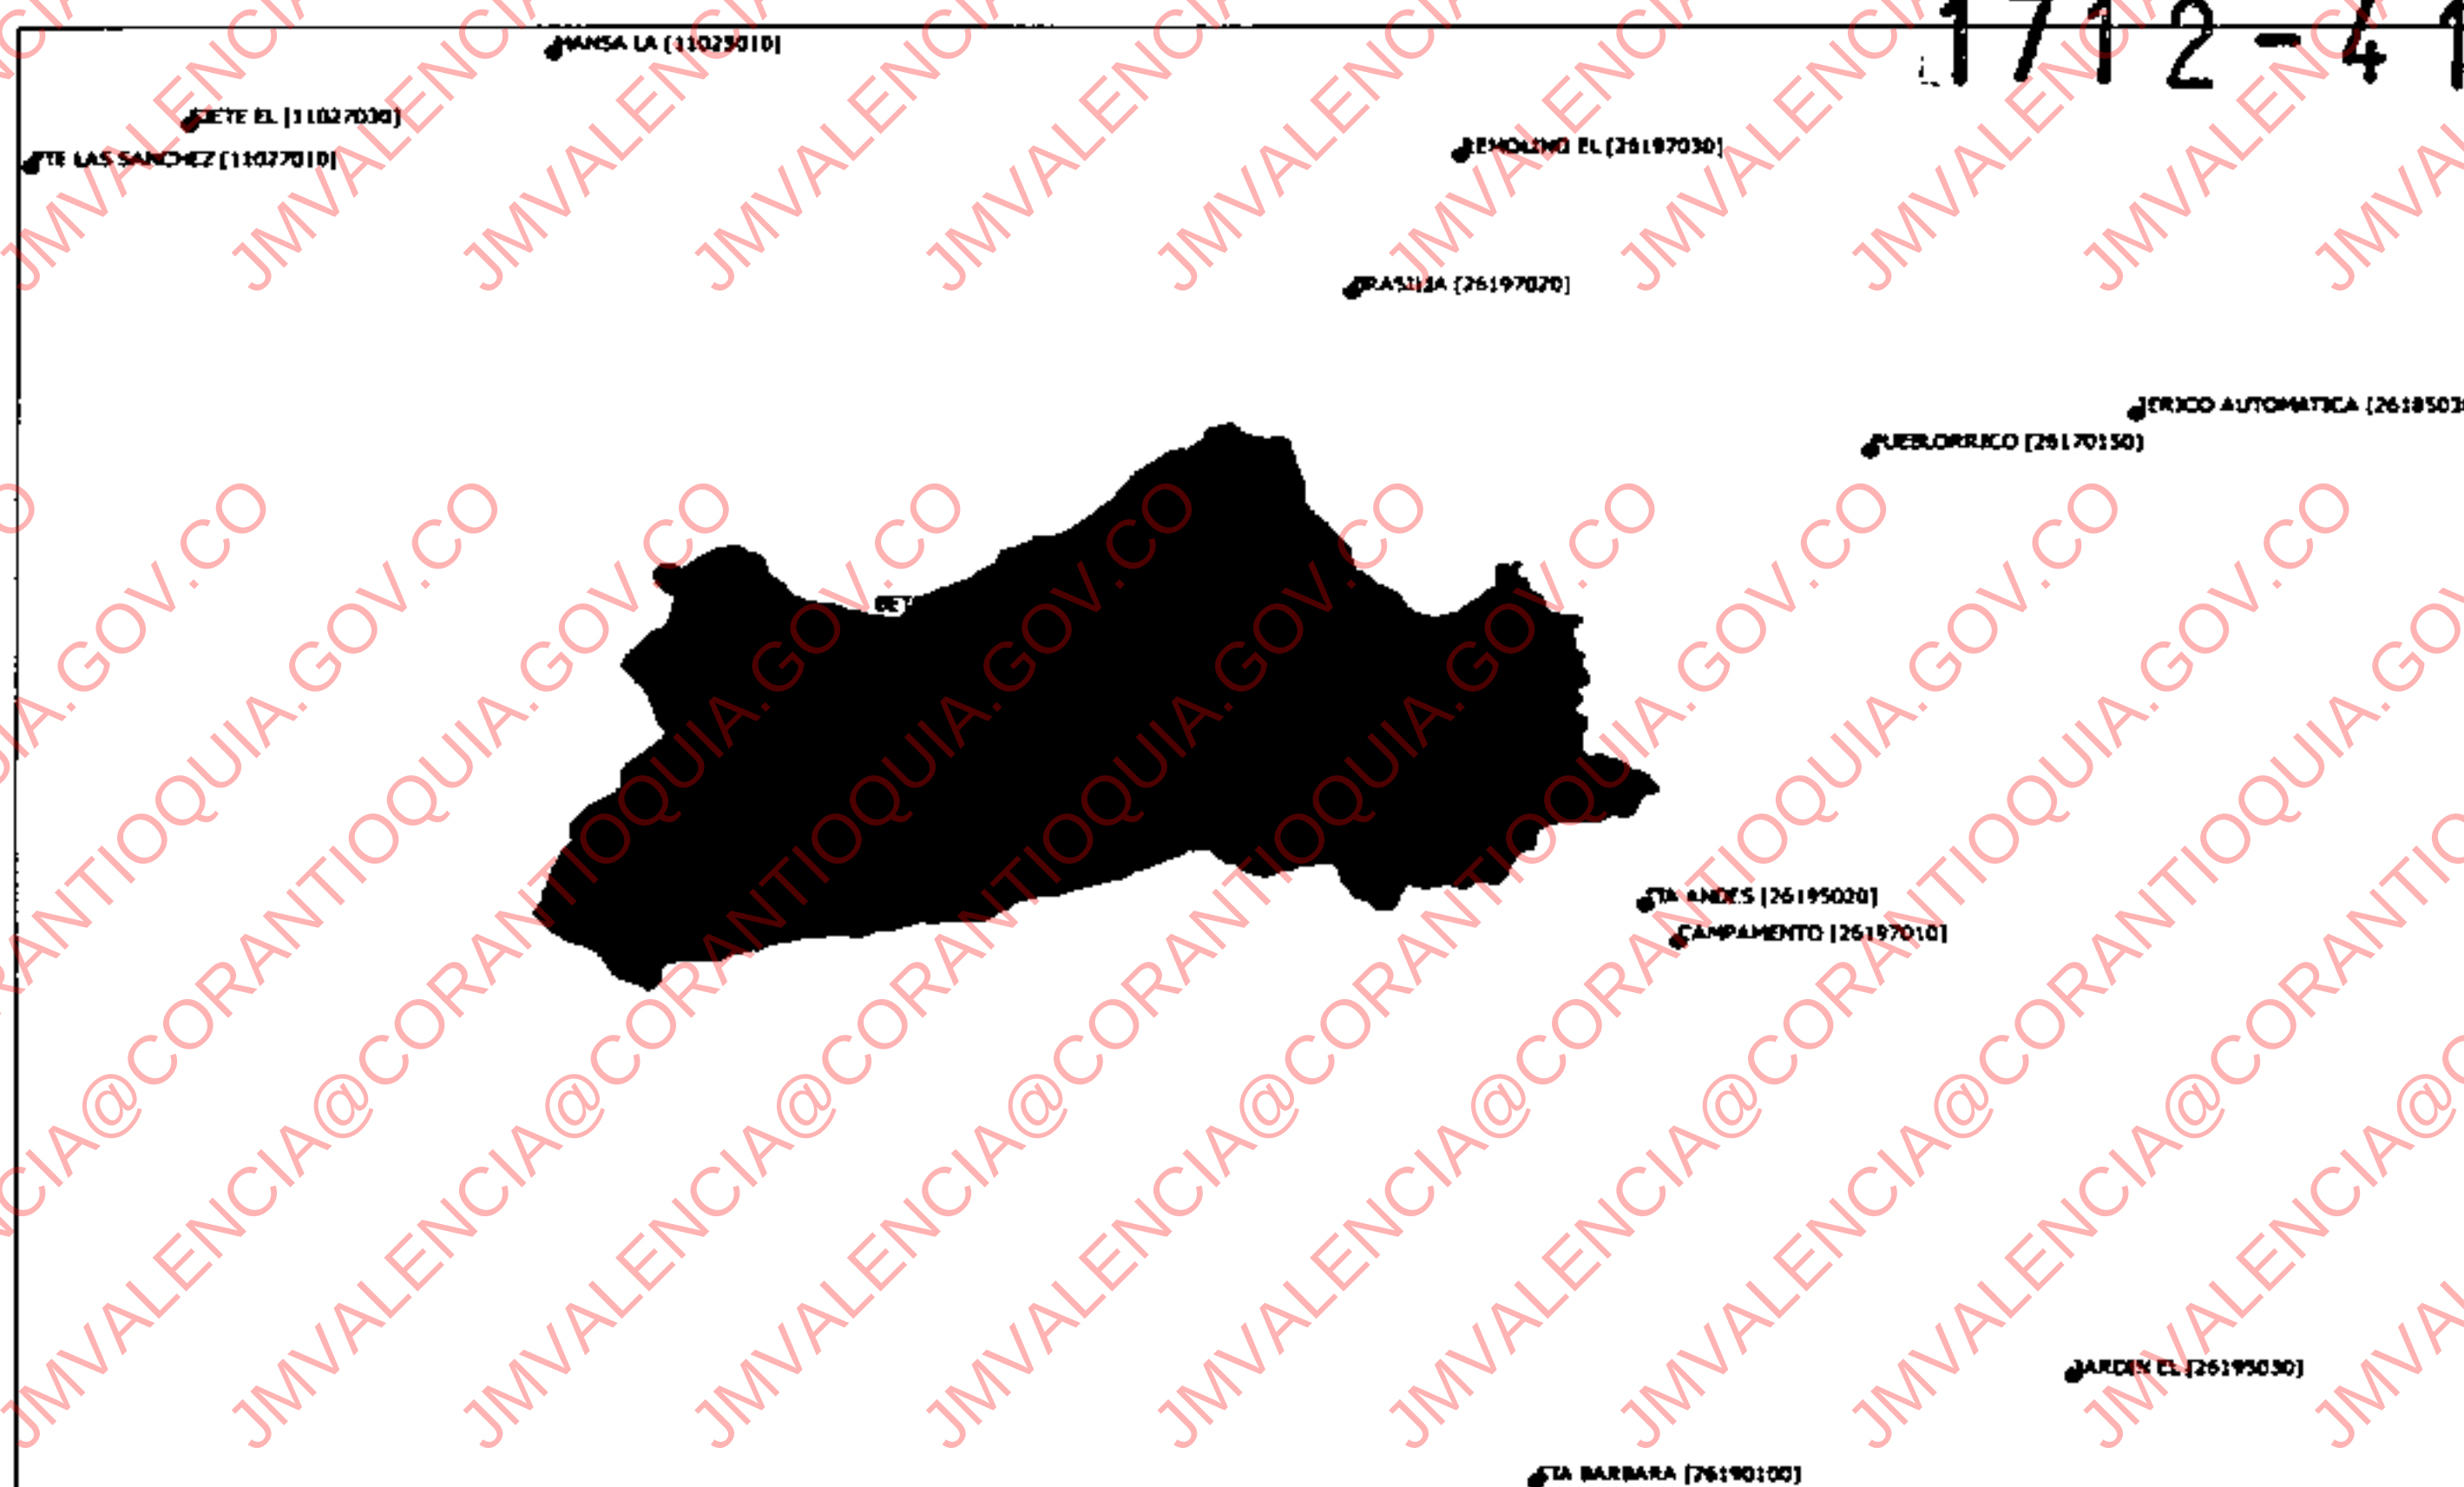
Figura 12. Estaciones hidroclimatológicas del área de estudio
