INFORME DE ACTIVIDADES

CONTRATO No.	005 DE 2026
OBJETO:	MANTENIMIENTO Y ADECUACIÓN A TODO COSTO DE INFRAESTRUCTURA EDUCATIVA DE LA SEDE RURAL RIVERITA DE LA INSTITUCIÓN EDUCATIVA TÉCNICO FRANCISCO LUCEA DEL MUNICIPIO DE SAN LUIS DE PALENQUE – CASANARE.
CONTRATISTA:	OSCAR JONNATHAN FAGUA LOPEZ
NIT:	1118546698 – 3
CONTRATANTE:	INSTITUCIÓN EDUCATIVA TÉCNICO FRANCISCO LUCEA NIT: 844002430-5
FECHA DE SUSCRIPCION DEL CONTRATO:	09 DE MARZO DE 2026
TERMINO DEL CONTRATO:	VEINTE (20) DIAS
FECHA ACTA INICIO:	10 DE MARZO DE 2026
FECHA INICIAL DE TERMINACION	29 DE MARZO DE 2026
VALOR INICIAL DEL CONTRATO	VEINTICINCO MILLONES SETECIENTOS NOVENTA Y CUATRO MIL OCHOCIENTOS NOVENTA PESOS CON 83/100 (\$25.794.890.83) M/CTE
PORCENTAJE EJECUTADO	100 %
ESTADO DEL CONTRATO	TERMINADO/LIQUIDADADO

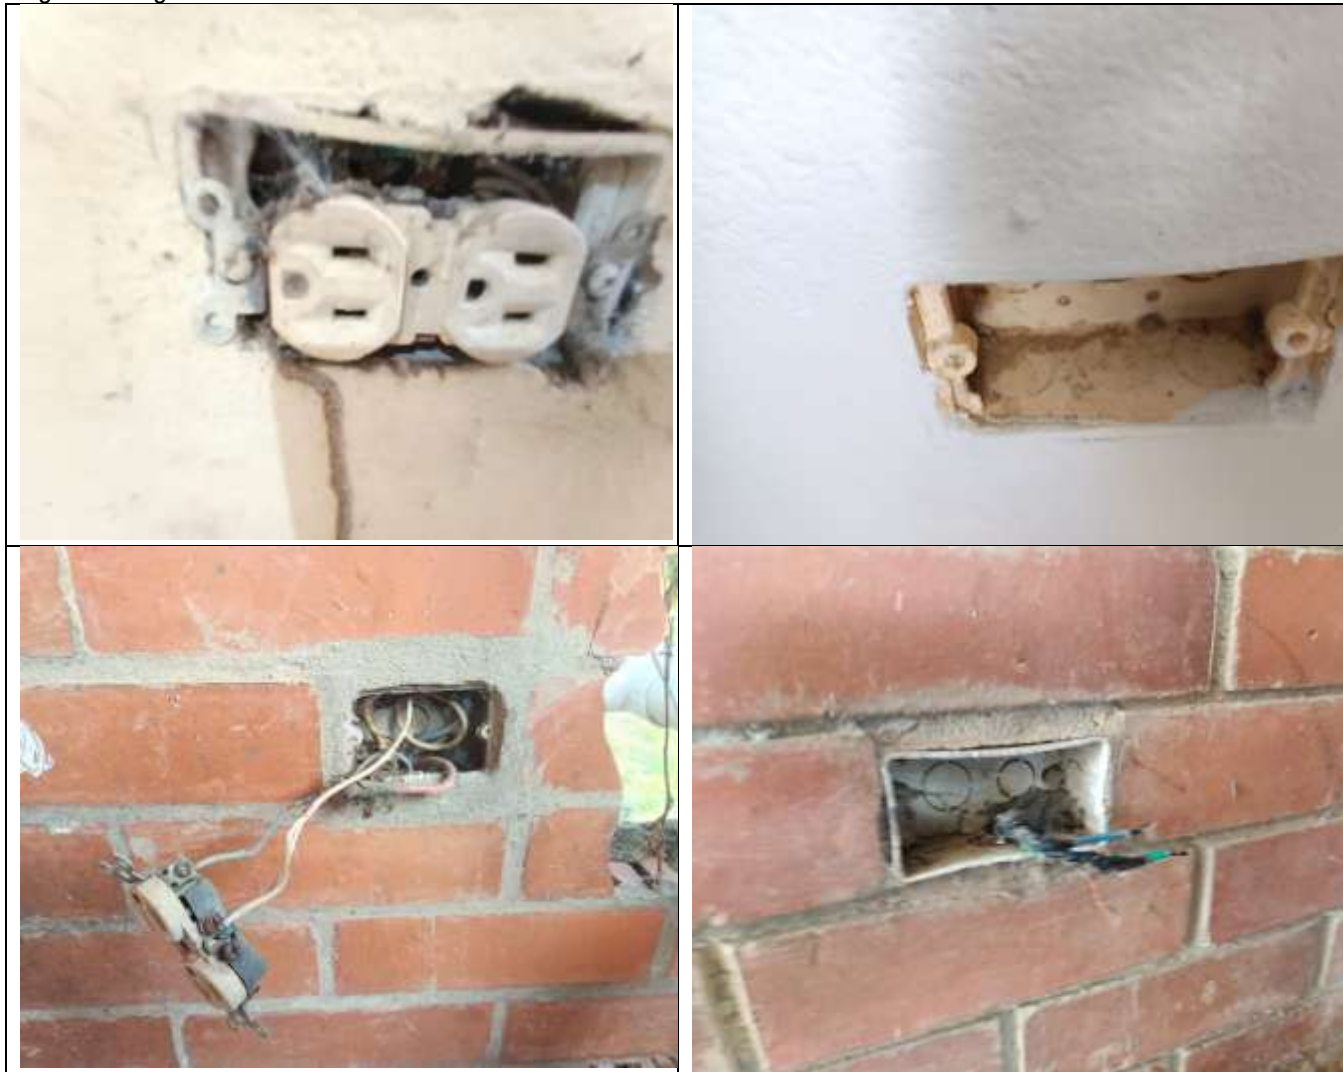
Foto 1: Estado inicial de toma corriente

Foto 2: Estado Final retiro de toma corriente

Se realizó el desmante de sesenta y dos (62) puntos eléctricos de salida monofásica (tomacorrientes) en las aulas de clase y el restaurante escolar de la Sede Rural Riverita de la Institución Educativa Técnico Francisco Lucea, ubicada en el municipio de San Luis de Palenque – Casanare.

La actividad se ejecutó mediante un procedimiento técnico, seguro y controlado, que incluyó la desenergización de los circuitos, desconexión de conductores, retiro de tomacorrientes, cajas eléctricas y cableado, así como la limpieza de las áreas intervenidas.

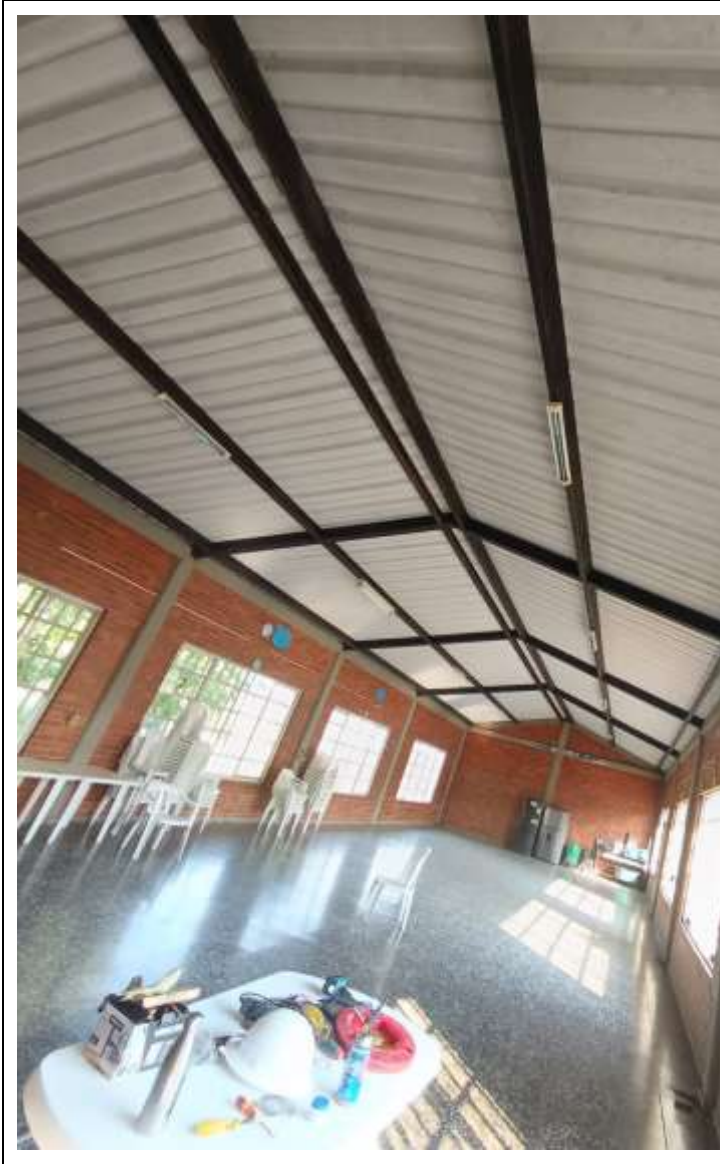
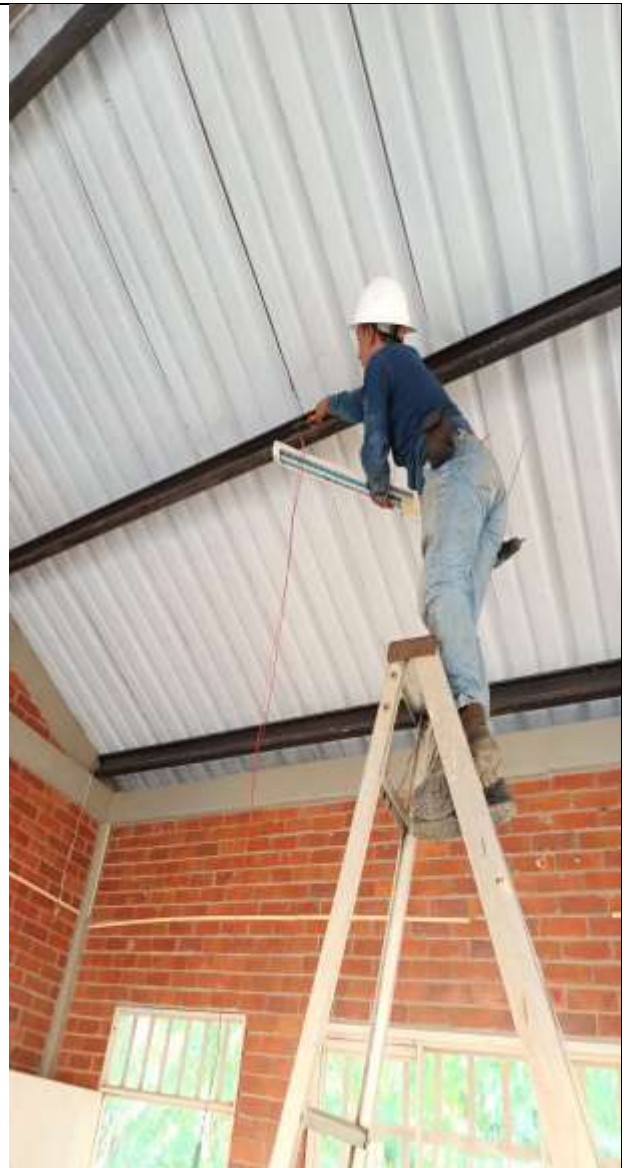
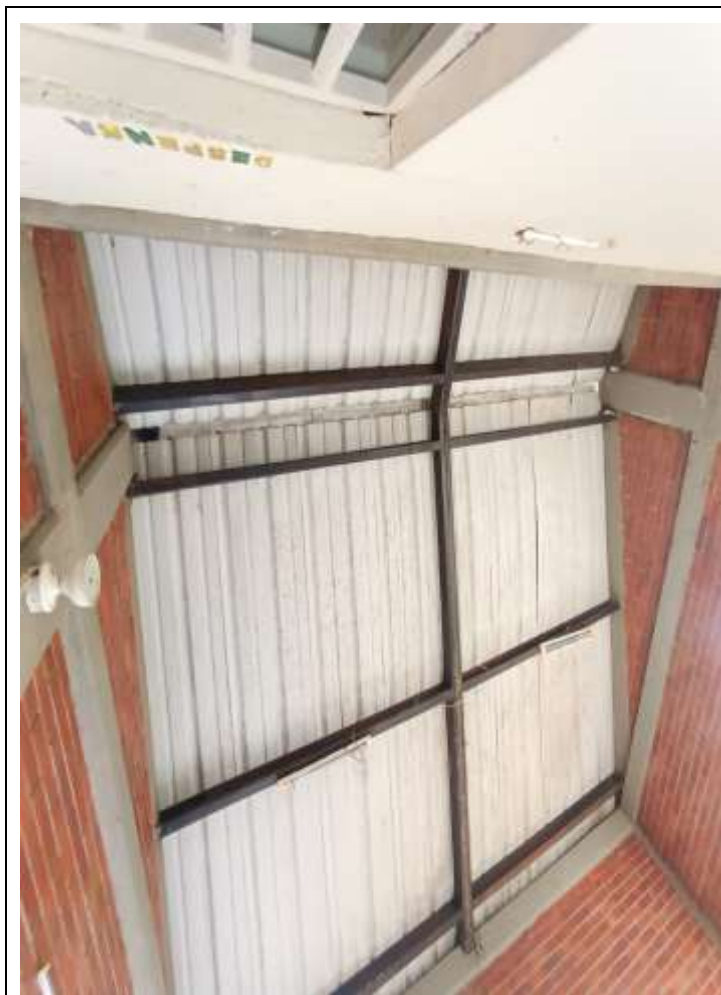
Foto 1: Estado inicial de iluminarias

Se realizó el desmonte de puntos eléctricos de salida para luminarias en las aulas de clase y el restaurante escolar de la Sede Rural Riverita de la Institución Educativa Técnico Francisco Lucea, ubicada en el municipio de San Luis de Palenque – Casanare.

La actividad se ejecutó mediante un procedimiento técnico, seguro y controlado, que incluyó la desenergización de los circuitos, desconexión de conductores, retiro de luminarias, bases, portalámparas y cableado, así como la limpieza de las áreas intervenidas.

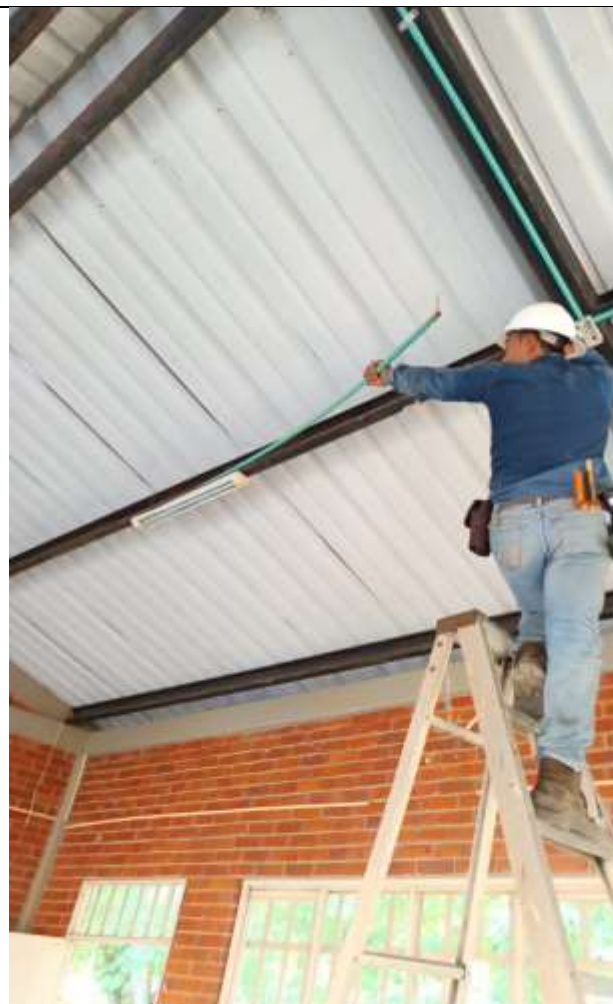
Foto 2: Estado Final retiro de iluminarias

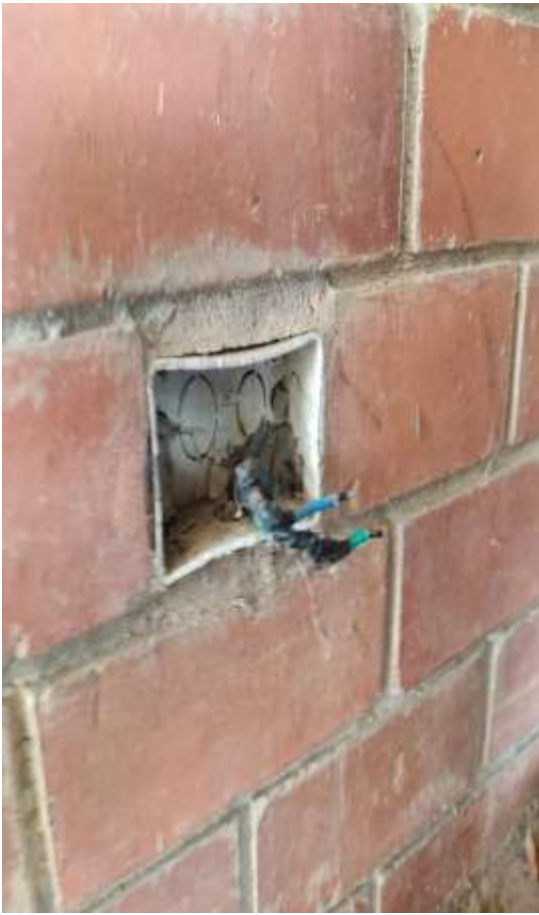
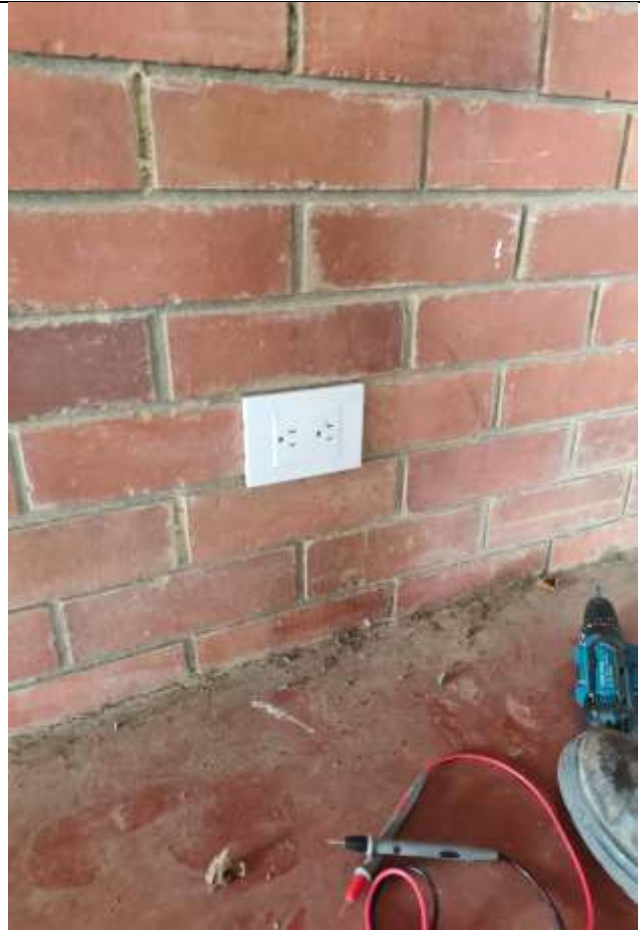
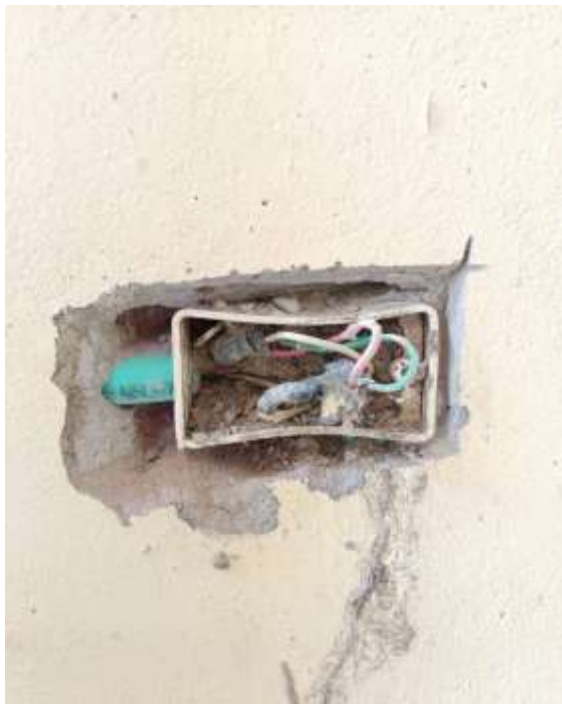
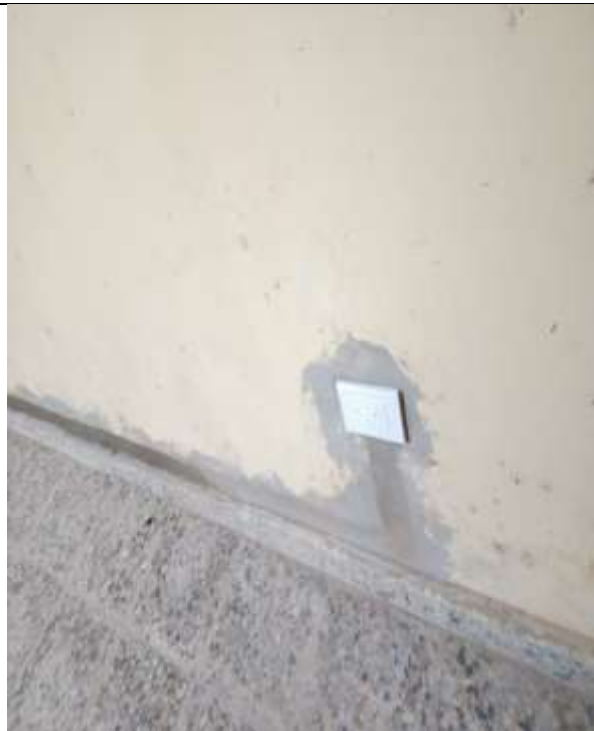
Foto 1: Estado inicial de ipuntos eléctricos

Foto 2: Estado Final de putos eléctricos

Se realizó el suministro e instalación de sesenta y dos (62) puntos eléctricos de salida monofásica (tomacorrientes), con una longitud promedio de 4,0 metros por punto, en las aulas de clase y el restaurante escolar de la Sede Rural Riverita de la Institución Educativa Técnico Francisco Lucea, ubicada en el municipio de San Luis de Palenque – Casanare.

La actividad incluyó la ejecución de regatas en muros, instalación de tubería, tendido de conductores eléctricos (fase, neutro y tierra), instalación de cajas eléctricas, tomacorrientes y accesorios necesarios, cumpliendo con las normas técnicas vigentes.

Asimismo, se realizó el resane de las superficies intervenidas, garantizando un acabado adecuado y la correcta presentación de los muros. Finalmente, se efectuaron pruebas de funcionamiento para verificar la correcta operación de los puntos instalados.

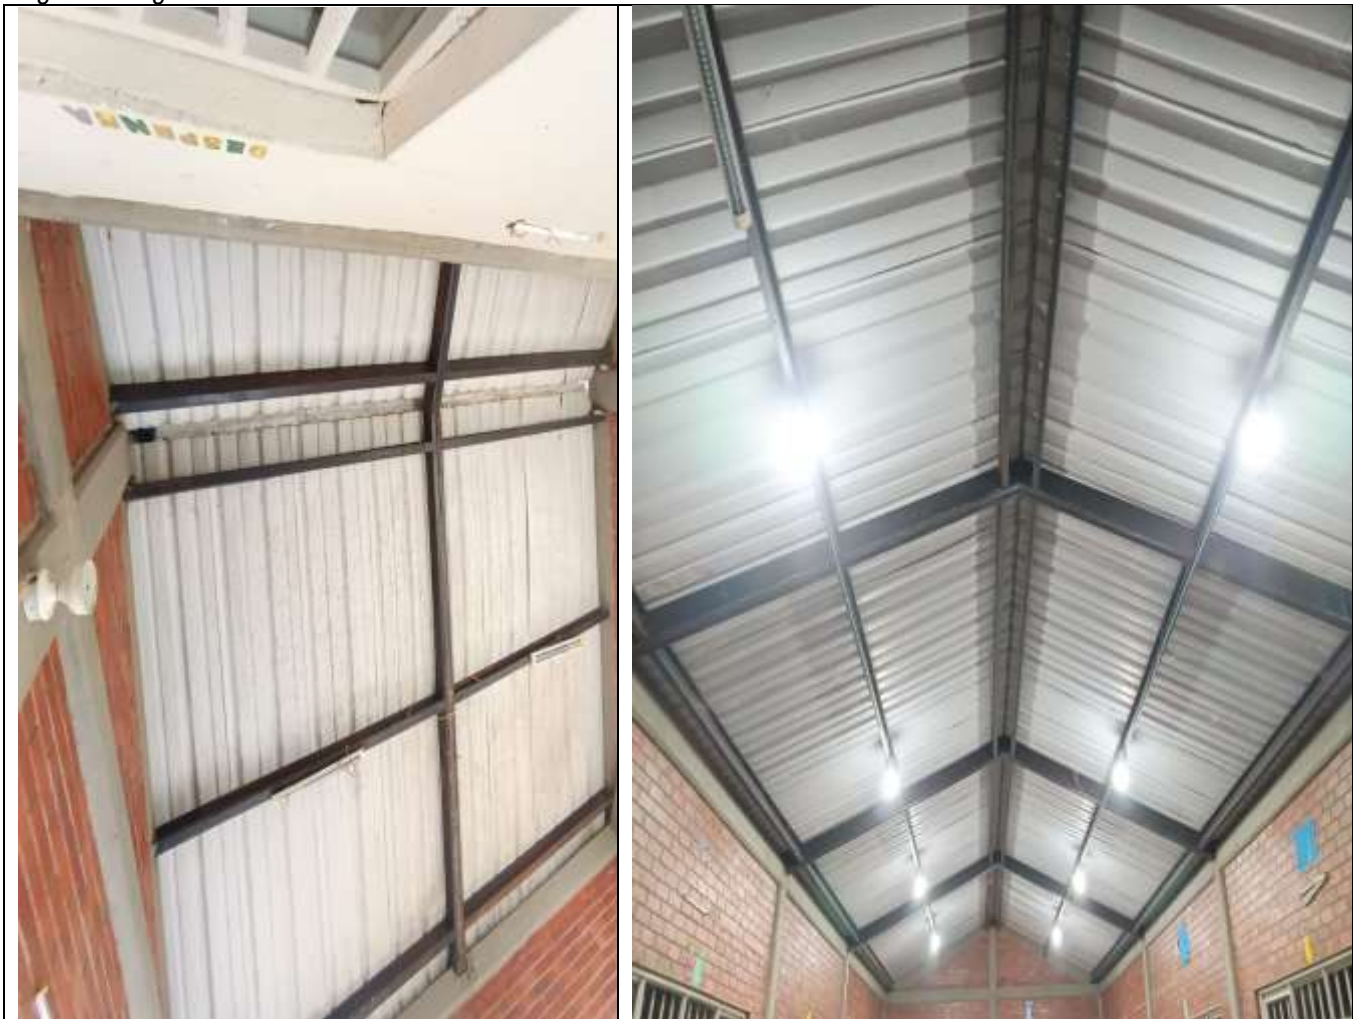
Foto 1: Estado inicial iluminarias + interruptor

Se realizó el suministro e instalación de salidas eléctricas para iluminación en techo en las aulas de clase y el restaurante escolar de la Sede Rural Riverita de la Institución Educativa Técnico Francisco Lucea, ubicada en el municipio de San Luis de Palenque – Casanare.

La actividad incluyó la instalación de tubería PVC conduit de 1/2", cajas de paso, accesorios eléctricos, interruptores y bombillos de 40W, así como el tendido y conexión de conductores eléctricos (fase, neutro y tierra), cumpliendo con las normas técnicas vigentes.

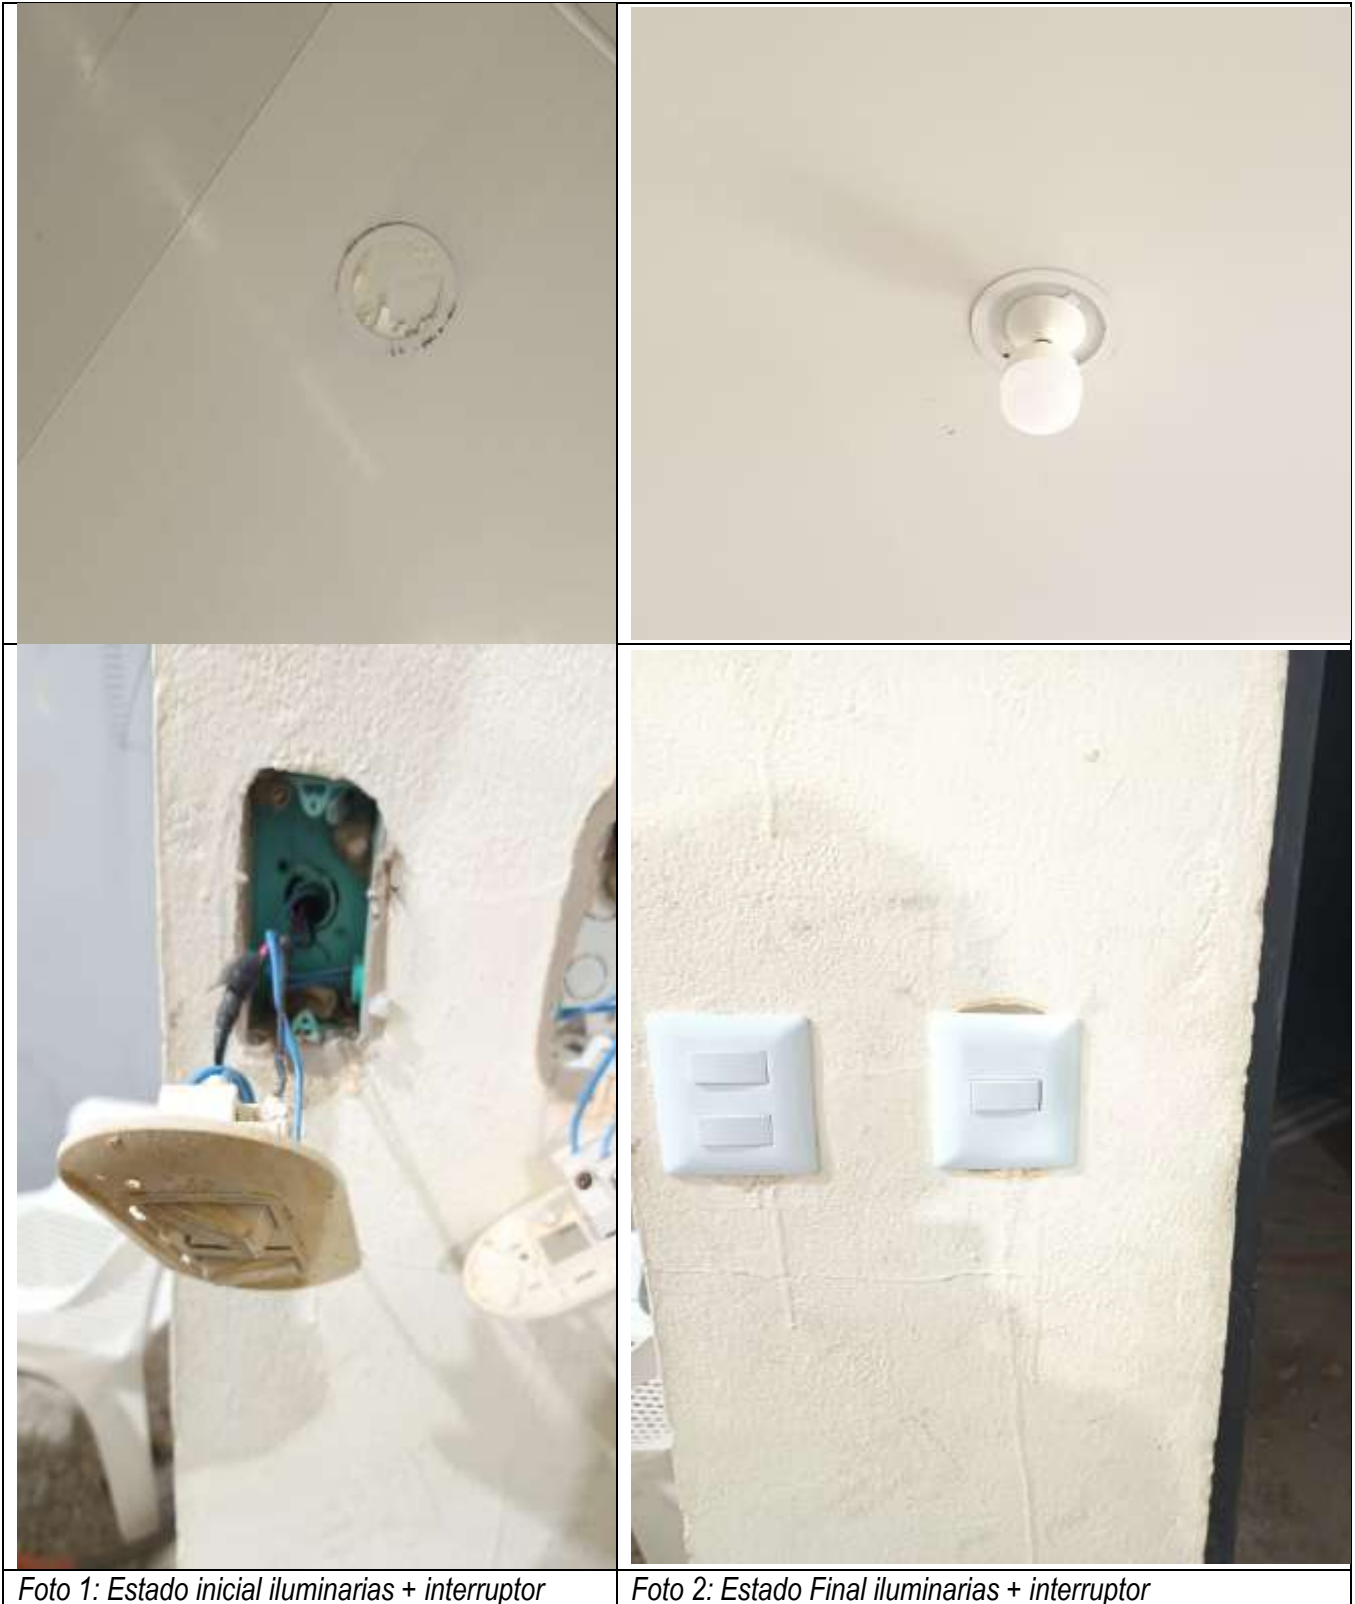
Foto 2: Estado Final iluminarias + interruptor

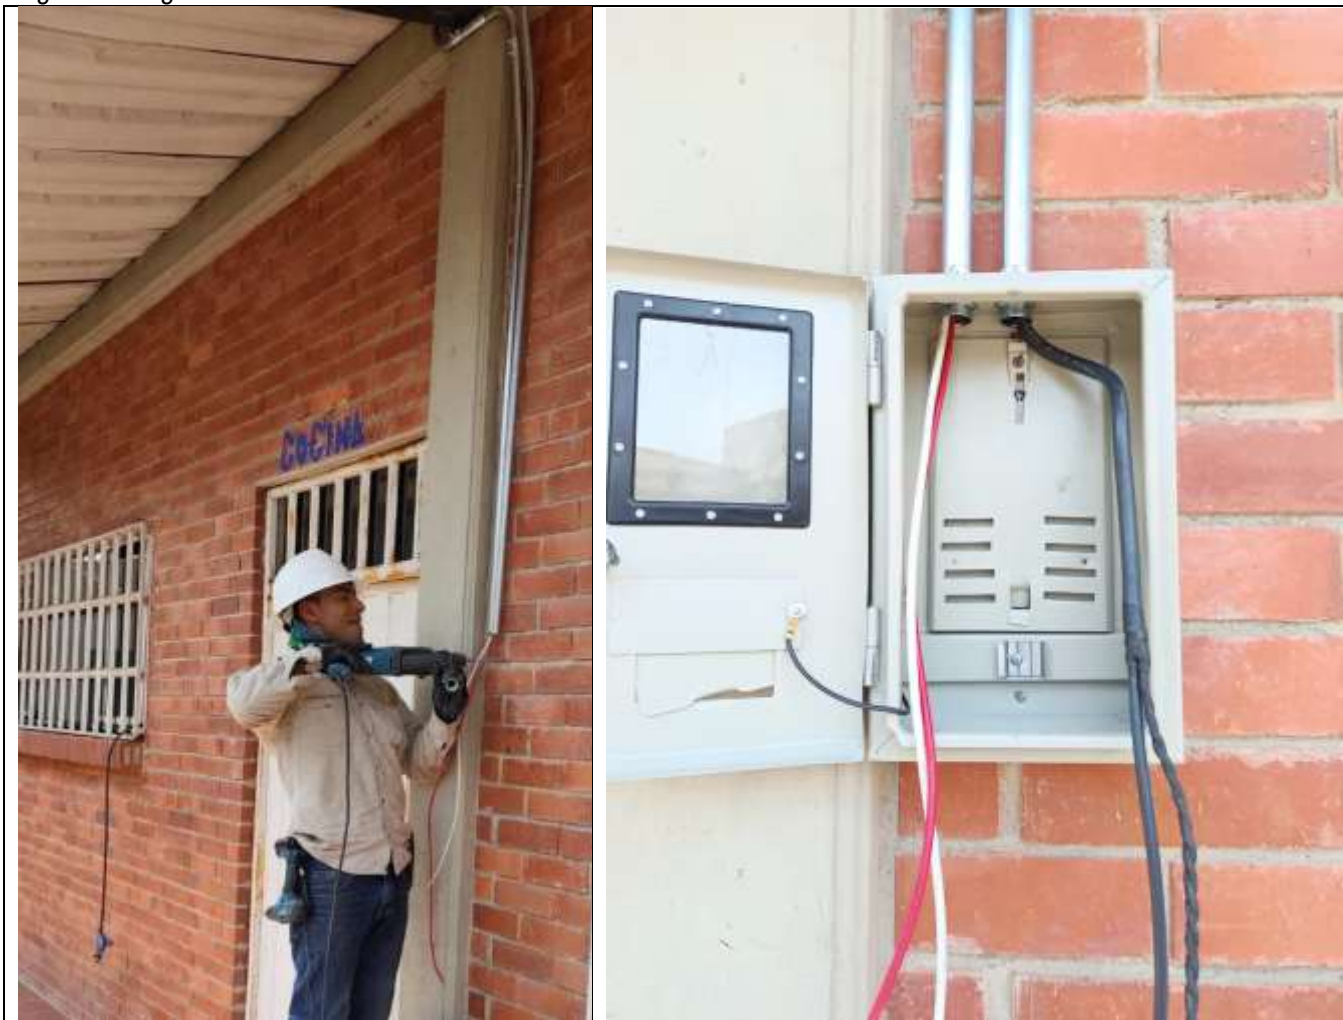
Foto 1: Estado inicial donde se instalará la caja área medidor

Foto 2: Estado Final instalación de caja de medidor monofásica

Se realizó el suministro e instalación de caja para medidor monofásico en la Sede Rural Riverita de la Institución Educativa Técnico Francisco Lucea, ubicada en el municipio de San Luis de Palenque – Casanare.

La actividad incluyó la instalación de la caja en el punto definido, fijación adecuada sobre la superficie, instalación de tubería y accesorios requeridos, así como la adecuación para la conexión del sistema de medición eléctrica, cumpliendo con las normas técnicas vigentes.

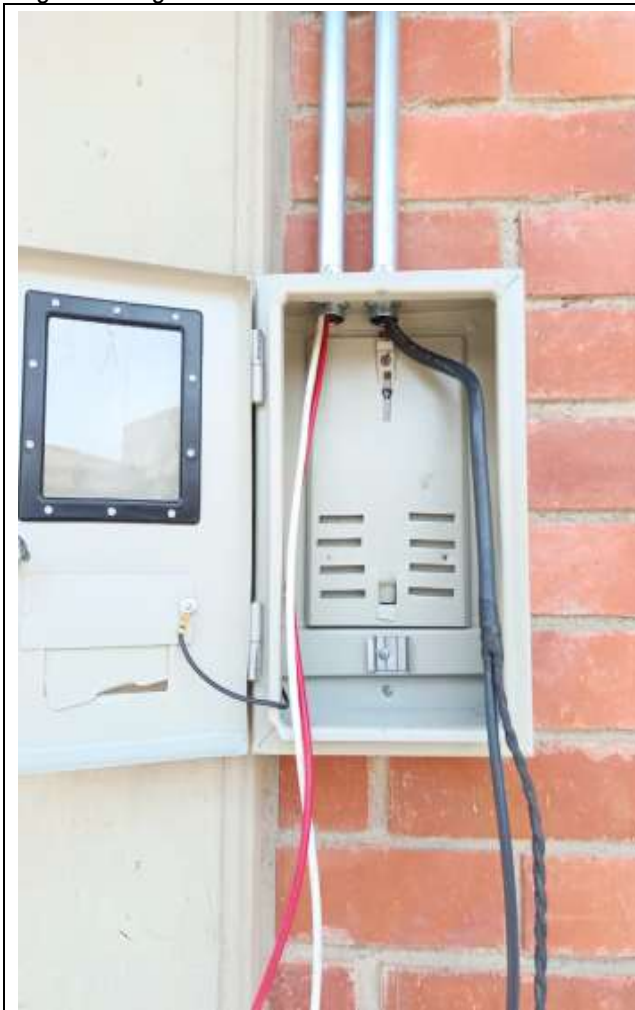
Foto 1: Estado inicial donde se instalará el medidor monofásico

Se realizó el suministro e instalación de medidor monofásico en la **Sede Rural Riverita de la Institución Educativa Técnico Francisco Lucea**, ubicada en el municipio de San Luis de Palenque – Casanare.

La actividad incluyó la instalación del medidor en la caja previamente dispuesta, conexión de conductores de entrada y salida, aseguramiento de terminales, y adecuación de los elementos necesarios para su correcto funcionamiento, cumpliendo con las normas técnicas vigentes y los requerimientos de la empresa prestadora del servicio de energía.

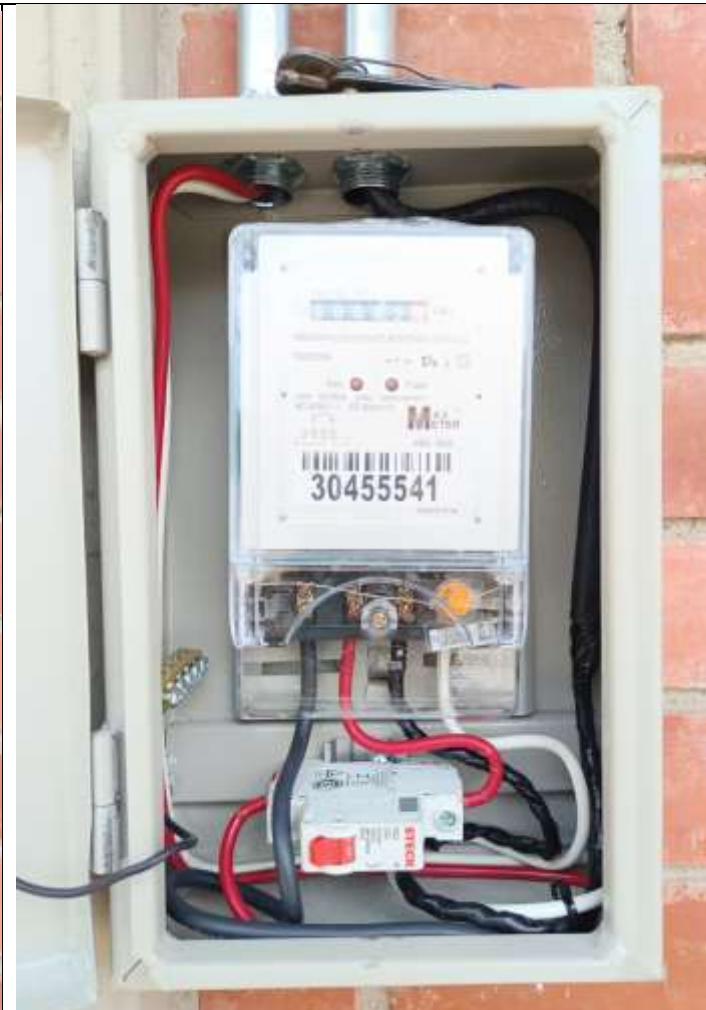
Foto 2: Estado Final instalación de medidor monofásico

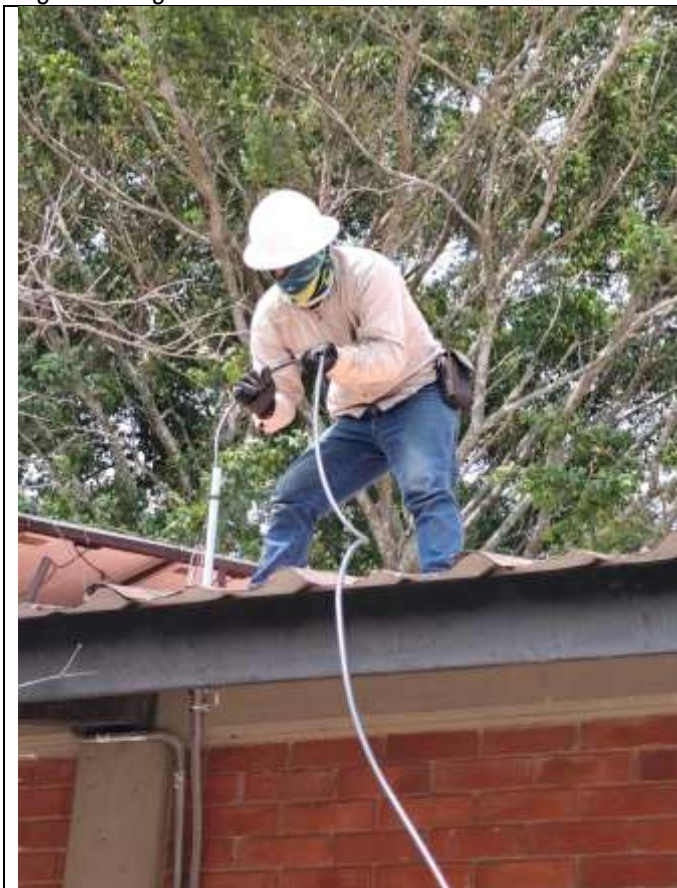
Foto 1: Estado inicial instalación cable concéntrico monofásico

Se realizó el suministro e instalación de cable concéntrico monofásico 1x8 + 8 AWG antifraude en cobre, incluyendo tensores monofásicos, en la Sede Rural Riverita de la Institución Educativa Técnico Francisco Lucea, ubicada en el municipio de San Luis de Palenque – Casanare.

La actividad comprendió el tendido del cable desde el punto de conexión hasta el sistema de medición, instalación de tensores, fijación y aseguramiento del cableado, garantizando una adecuada tensión mecánica y correcta distribución del conductor.

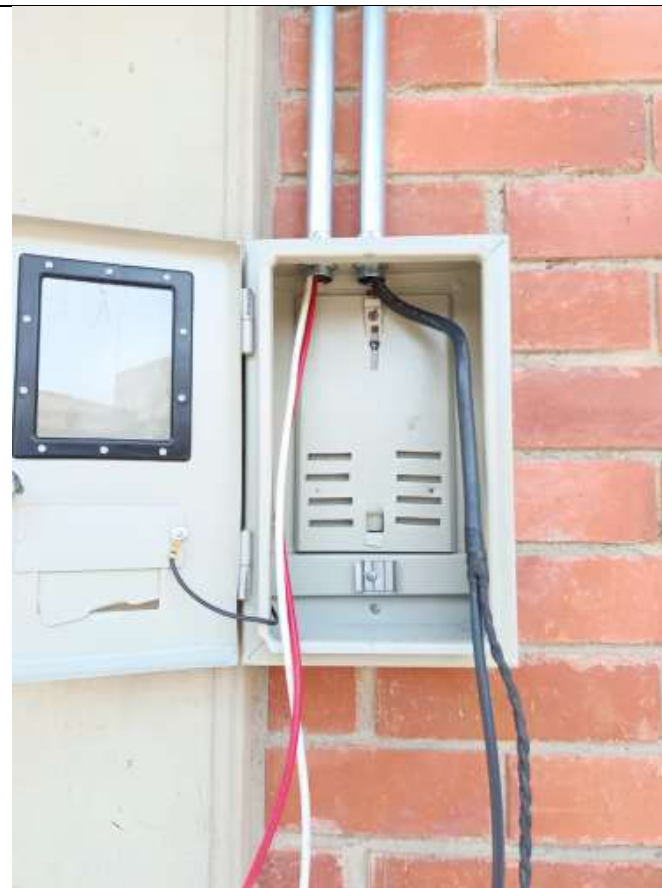
Foto 2: Estado Final instalación cable concéntrico monofásico

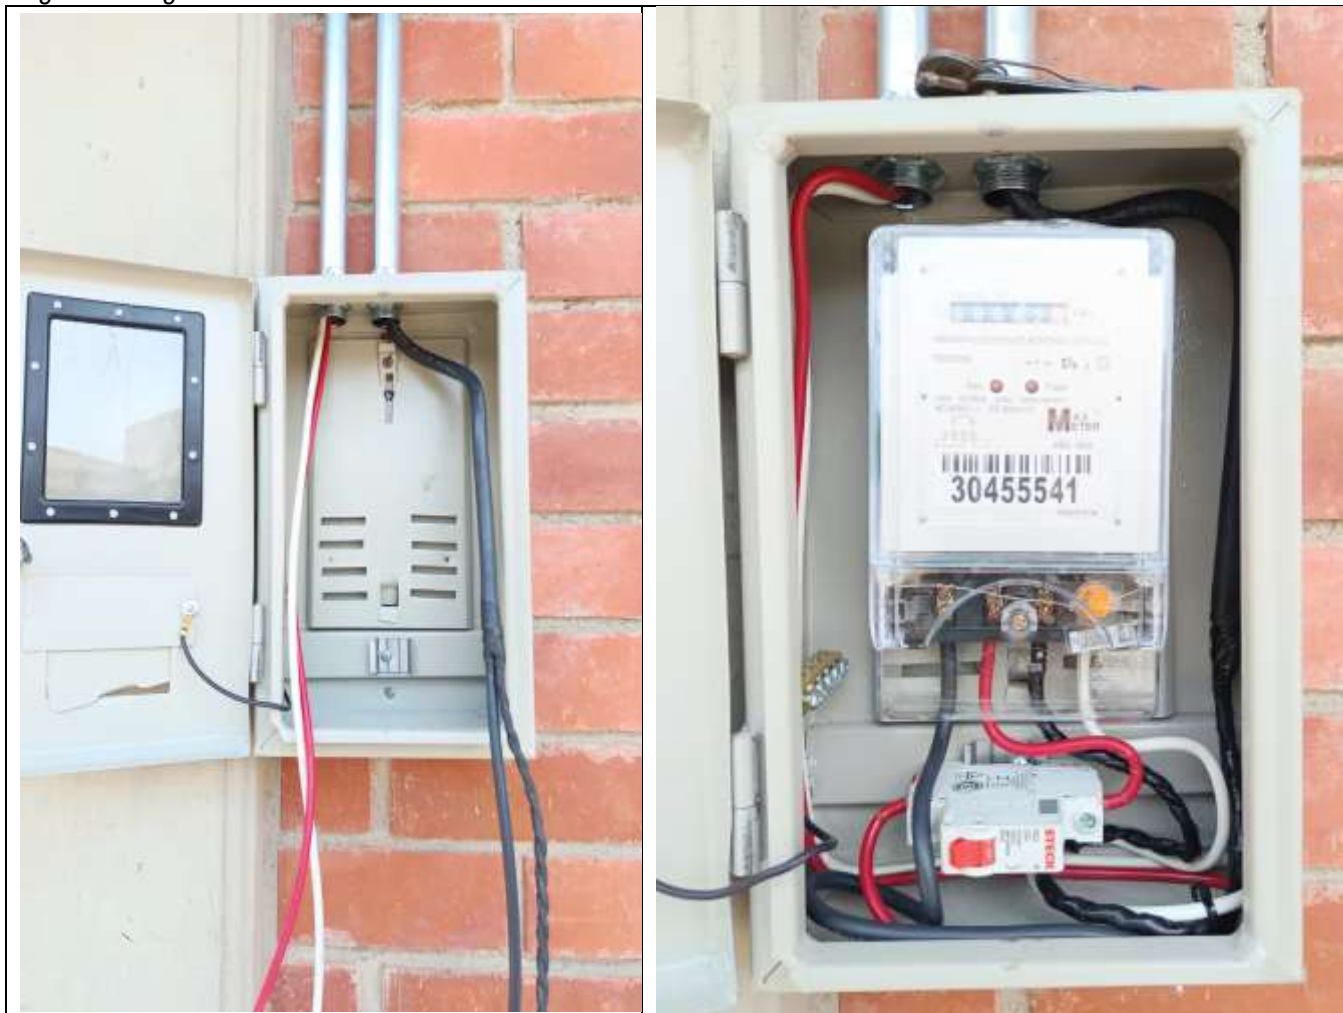
Foto 1: Estado inicial donde se Breaker 1 x 63 Amp

Foto 2: Estado Final instalación de Breaker 1 x 63 Amp

Se realizó el suministro e instalación de breaker monopolar de 63 amperios (1 x 63 A) en la Sede Rural Riverita de la Institución Educativa Técnico Francisco Lucea, ubicada en el municipio de San Luis de Palenque – Casanare.

La actividad incluyó la instalación del interruptor en el tablero eléctrico, conexión de conductores de entrada y salida, ajuste de terminales y verificación de su correcta fijación, cumpliendo con las normas técnicas vigentes.

El breaker fue instalado como elemento de protección del circuito, permitiendo la desconexión automática ante sobrecargas o cortocircuitos, garantizando la seguridad de la instalación eléctrica y de los equipos conectados.

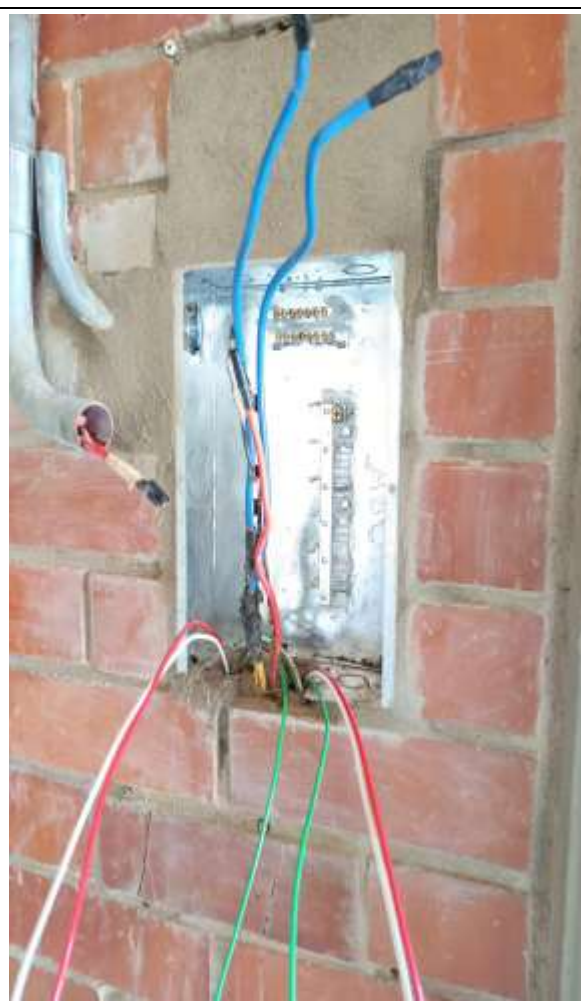
Foto 2: Estado Final instalación de Caja de 6 circuitos monofásica.

Se realizó el suministro e instalación de caja para tablero de distribución de seis (6) circuitos monofásicos en la Sede Rural Riverita de la Institución Educativa Técnico Francisco Lucea, ubicada en el municipio de San Luis de Palenque – Casanare.

La actividad incluyó la instalación y fijación de la caja en el punto previamente definido, la adecuación del espacio para su correcta ubicación, la instalación de riel DIN, así como la organización interna del tablero y la preparación para el montaje de los dispositivos de protección.

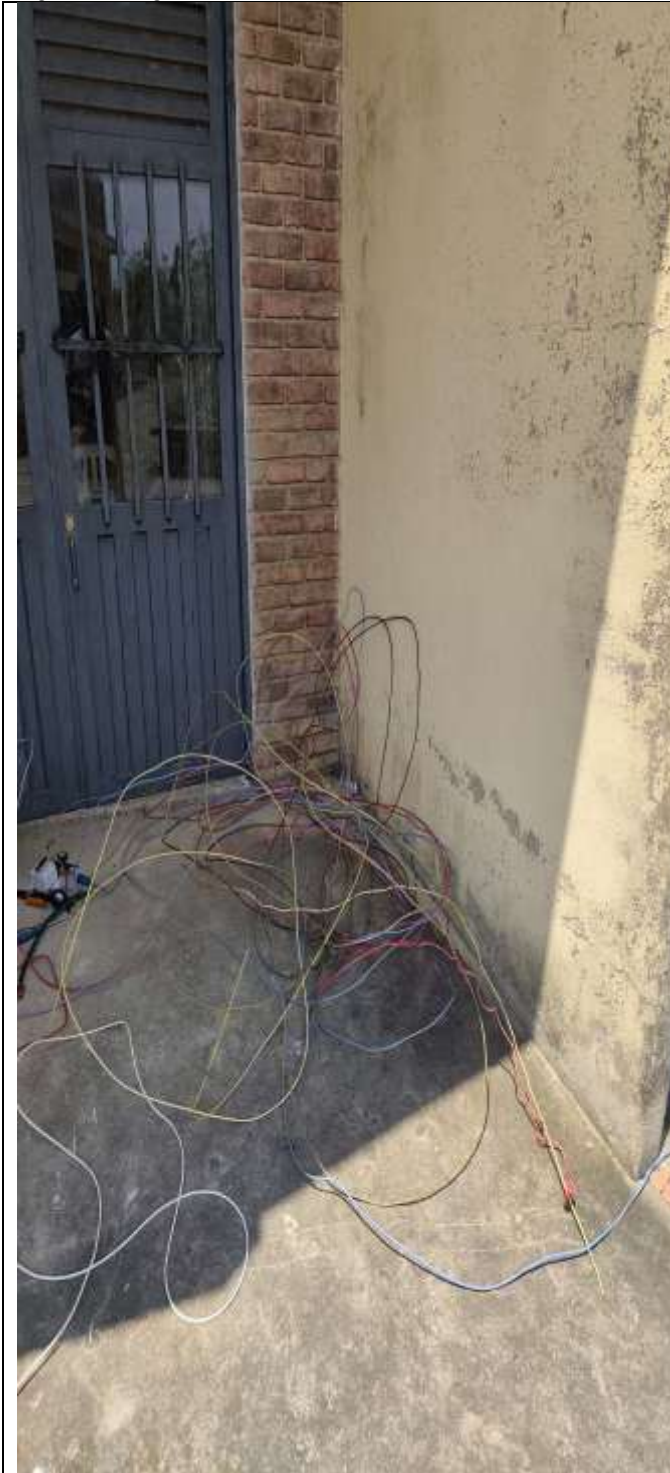
Foto 1: Estado inicial Alambre de Cobre THWN N° 14 AWG

Se realizó el suministro e instalación de alambre de cobre tipo THWN calibre N° 14 AWG en la Sede Rural Riverita de la Institución Educativa Técnico Francisco Lucea, ubicada en el municipio de San Luis de Palenque – Casanare.

La actividad comprendió el tendido de conductores eléctricos en tableros de distribución y puntos eléctricos (tomacorrientes e iluminación) ubicados en las aulas de clase y el restaurante escolar, garantizando una adecuada alimentación y distribución de los circuitos eléctricos.

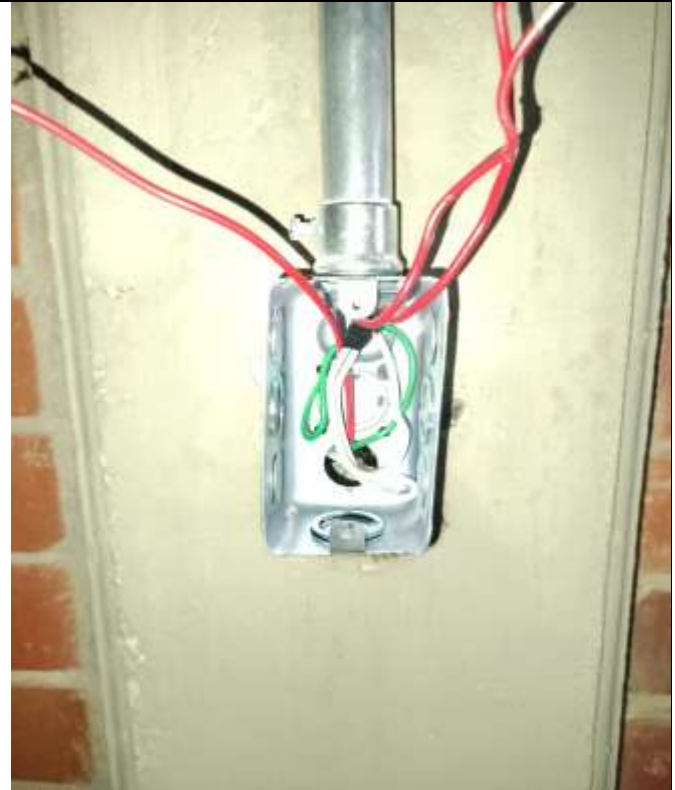
Foto 2: Estado Final instalación Alambre de Cobre THWN N° 14 AWG

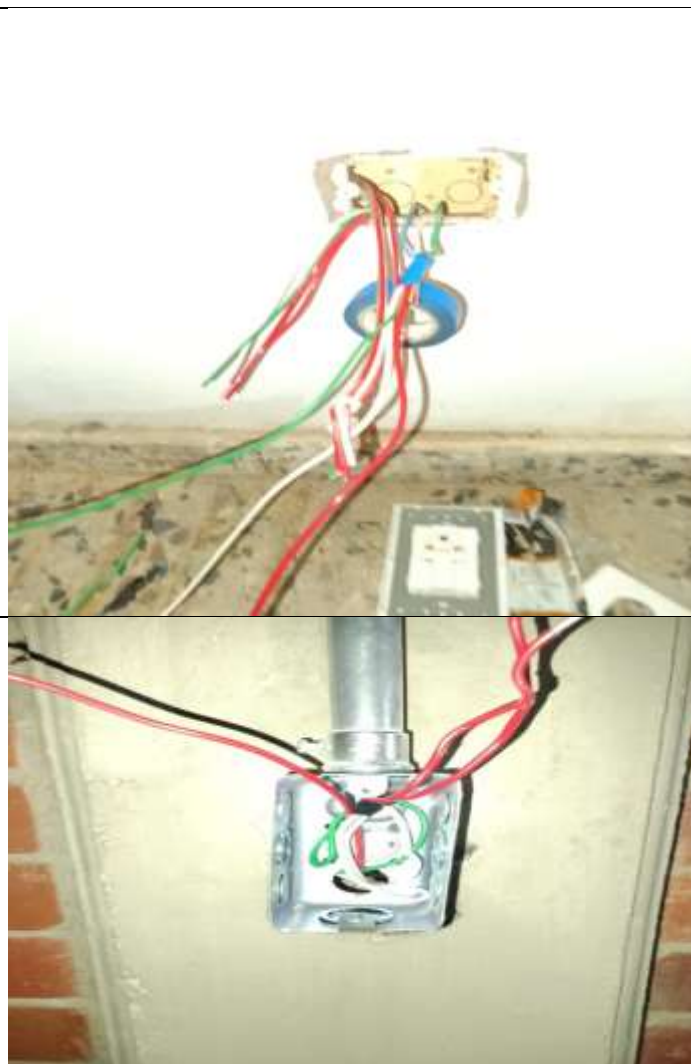
Foto 2: Estado Final Alambre de Cobre THWN N° 14 AWG

Se realizó el suministro e instalación de alambre de cobre tipo THWN calibre N° 12 AWG en la Sede Rural Riverita de la Institución Educativa Técnico Francisco Lucea, ubicada en el municipio de San Luis de Palenque – Casanare.

La actividad comprendió el tendido de conductores eléctricos en tableros de distribución y puntos eléctricos (tomacorrientes e iluminación) instalados en las aulas de clase y el restaurante escolar, garantizando una adecuada alimentación y distribución de los circuitos eléctricos.

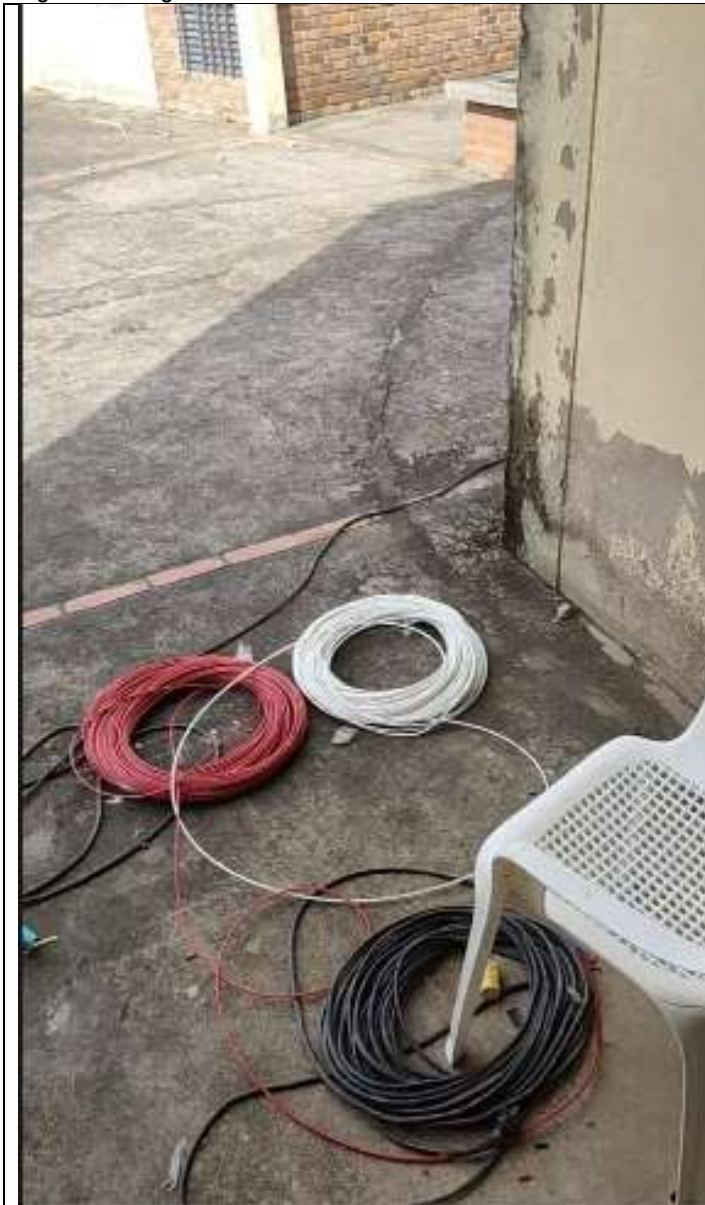
Foto 1: Estado inicial Alambre de Cobre THWN N° 12 AWG

Se realizó el suministro e instalación de alambre de cobre tipo THWN calibre N° 14 AWG en la **Sede Rural Riverita de la Institución Educativa Técnico Francisco Lucea**, ubicada en el municipio de San Luis de Palenque – Casanare.

La actividad comprendió el tendido de conductores eléctricos a través de tuberías y canalizaciones previamente instaladas, garantizando una adecuada distribución de los circuitos eléctricos.

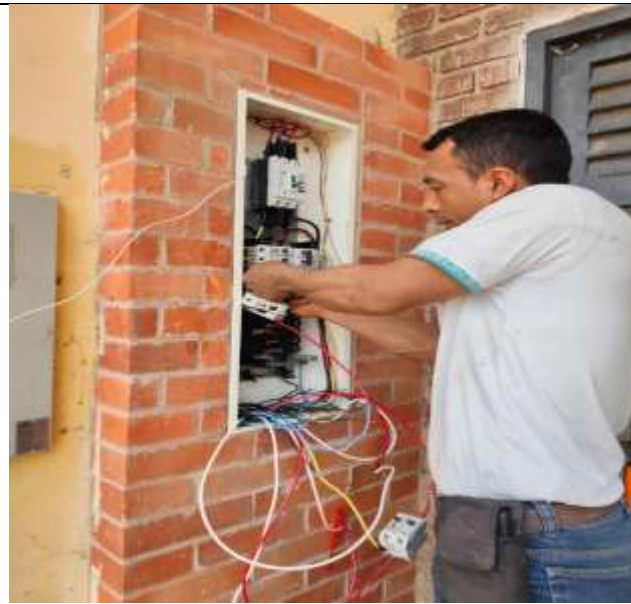
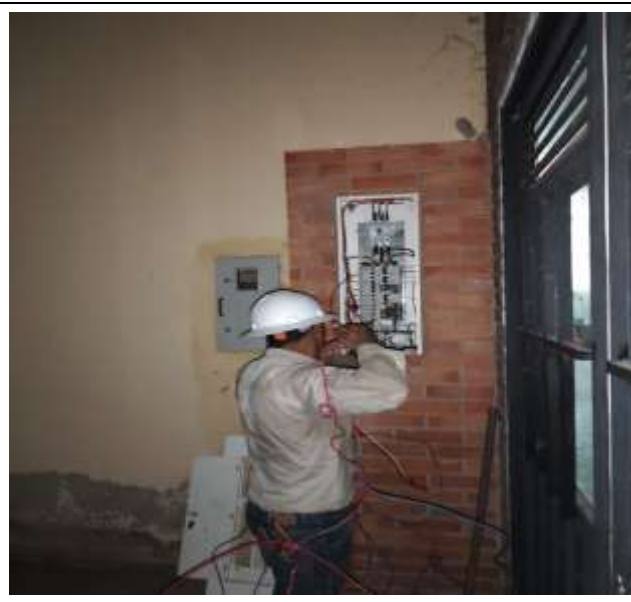
Foto 2: Estado Final Alambre de Cobre THWN N° 14 AWG

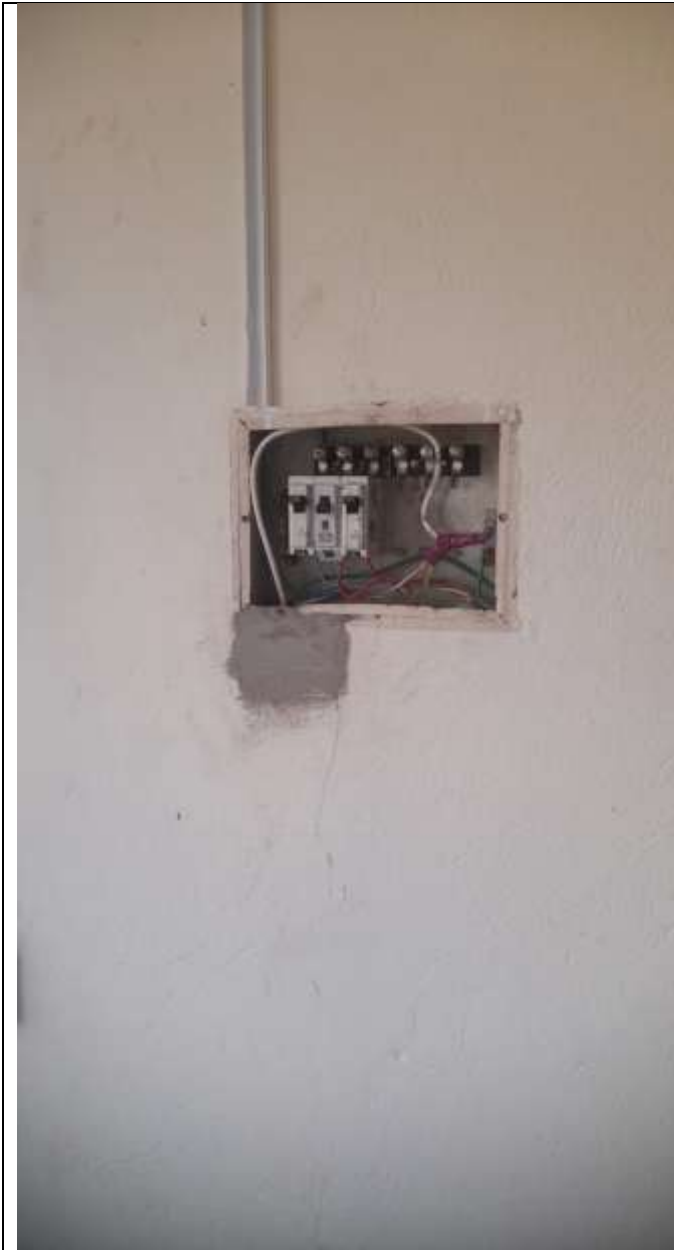
Foto 1: Estado inicial Conector de perforación para acometida.
