INFORME DE ACTIVIDADES

CONTRATO No.	005 DE 2026
OBJETO:	MANTENIMIENTO Y ADECUACIÓN A TODO COSTO DE INFRAESTRUCTURA EDUCATIVA DE LA SEDE RURAL RIVERITA DE LA INSTITUCIÓN EDUCATIVA TÉCNICO FRANCISCO LUCEA DEL MUNICIPIO DE SAN LUIS DE PALENQUE – CASANARE.
CONTRATISTA:	OSCAR JONNATHAN FAGUA LOPEZ
NIT:	1118546698 – 3
CONTRATANTE:	INSTITUCIÓN EDUCATIVA TÉCNICO FRANCISCO LUCEA NIT: 844002430-5
FECHA DE SUSCRIPCION DEL CONTRATO:	09 DE MARZO DE 2026
TERMINO DEL CONTRATO:	VEINTE (20) DIAS
FECHA ACTA INICIO:	10 DE MARZO DE 2026
FECHA INICIAL DE TERMINACION	29 DE MARZO DE 2026
VALOR INICIAL DEL CONTRATO	VEINTICINCO MILLONES SETECIENTOS NOVENTA Y CUATRO MIL OCHOCIENTOS NOVENTA PESOS CON 83/100 (\$25.794.890.83) M/CTE
PORCENTAJE EJECUTADO	100 %
ESTADO DEL CONTRATO	TERMINADO/LIQUIDADADO

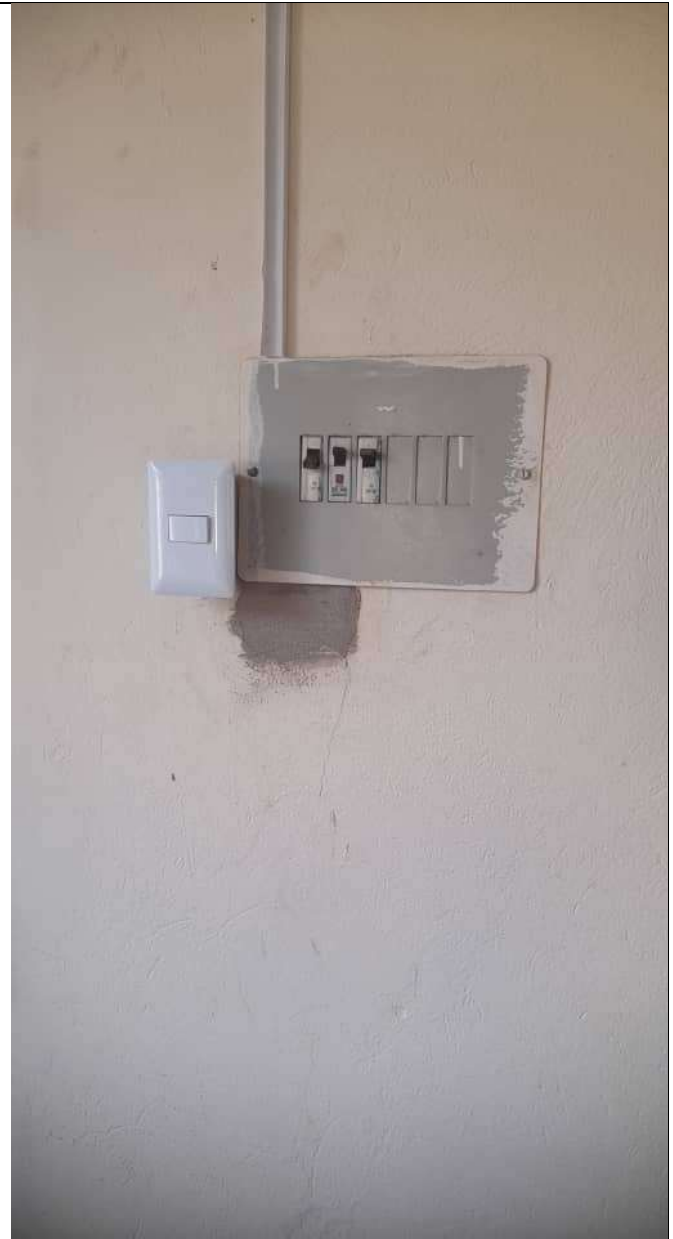
Foto 2: Estado Final Conector de perforación para acometida.

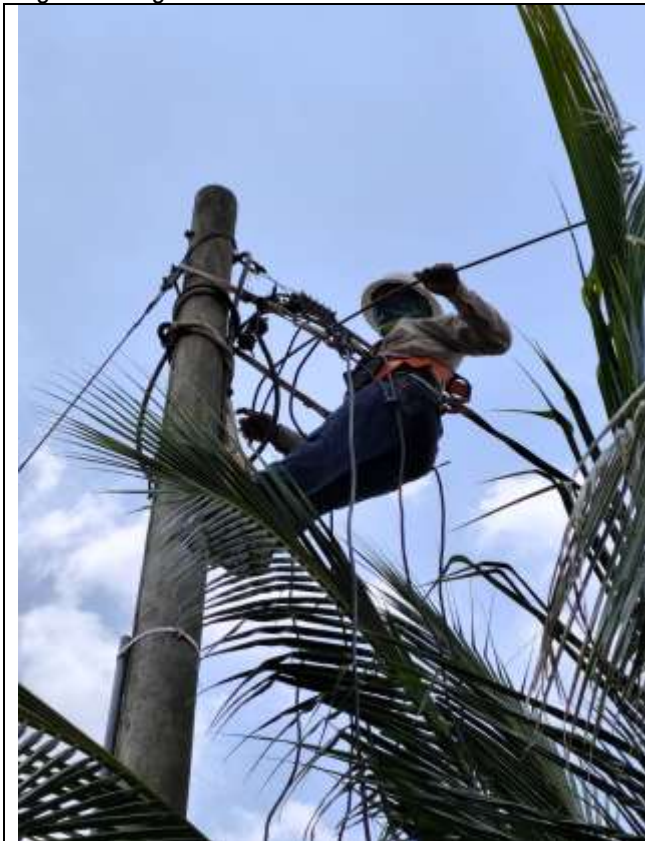
Foto 1: Estado inicial Conector de perforación para acometida.

Se realizó el suministro e instalación de dos (2) unidades de conectores de perforación para acometida en la Sede Rural Riverita de la Institución Educativa Técnico Francisco Lucea, ubicada en el municipio de San Luis de Palenque – Casanare.

La actividad comprendió la instalación de los conectores sobre el cableado de la acometida eléctrica, permitiendo la derivación de la red sin necesidad de retirar el aislamiento de los conductores.

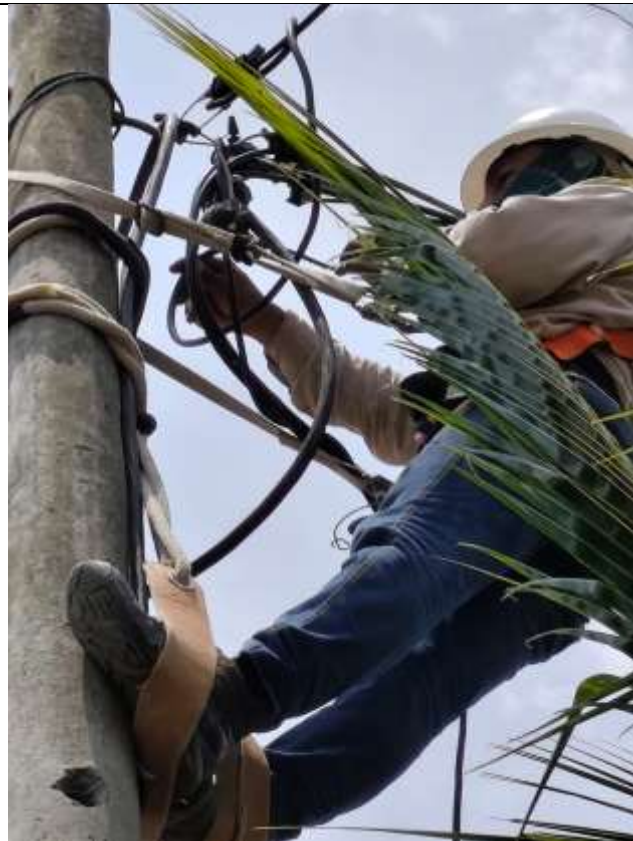
Foto 2: Estado Final Conector de perforación para acometida.

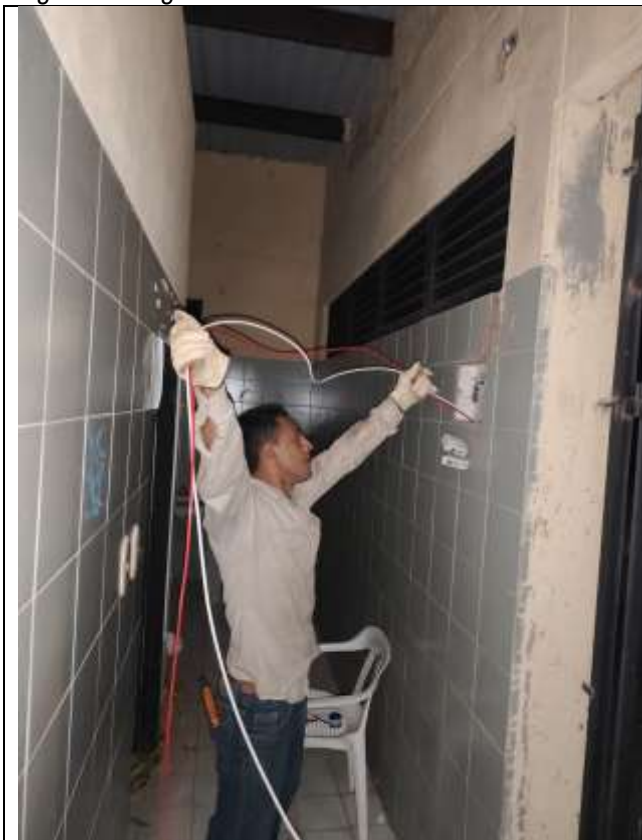
Foto 1: Estado inicial Sondeo y limpieza a tubería eléctrica existente

Se realizó el sondeo y limpieza de doscientos treinta y ocho punto quince metros (238,15 m) de tubería eléctrica existente en la Sede Rural Riverita de la Institución Educativa Técnico Francisco Lucea, ubicada en el municipio de San Luis de Palenque – Casanare.

La actividad se ejecutó mediante la verificación interna de las canalizaciones utilizando guaya o elementos de sondeo, con el fin de identificar obstrucciones, acumulación de residuos o posibles afectaciones que dificultaran el adecuado paso de los conductores eléctricos.

Posteriormente, se efectuó la limpieza de la tubería, retirando polvo, residuos y materiales extraños, garantizando condiciones óptimas para el tendido del cableado en tableros y puntos eléctricos ubicados en las aulas de clase y el restaurante escolar.

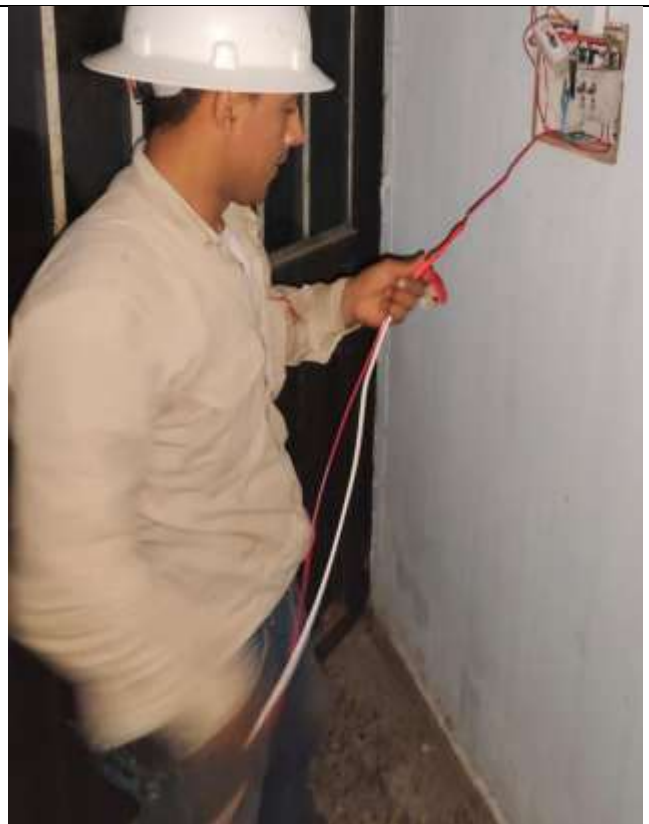
Foto 2: Estado Final Sondeo y limpieza a tubería eléctrica existente

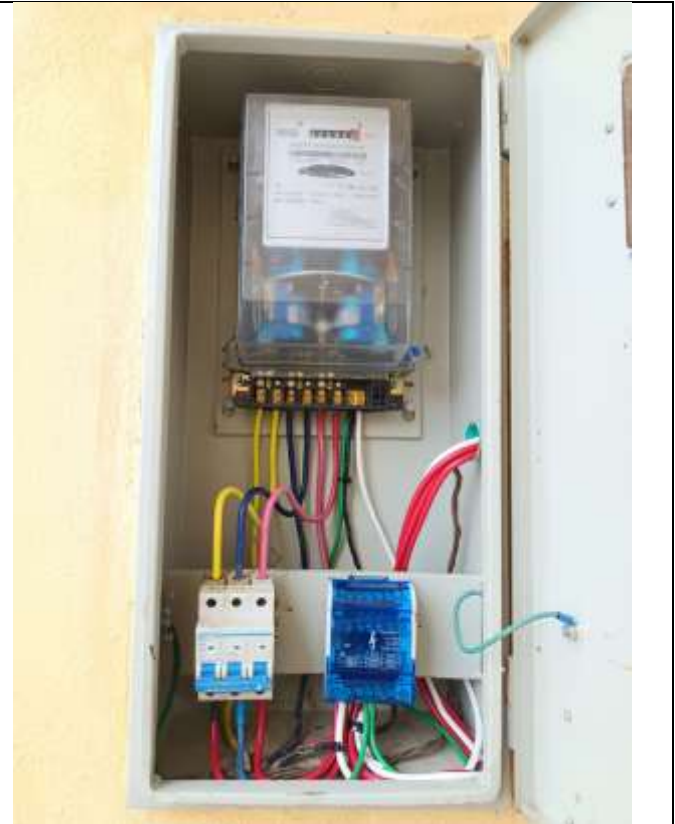
Foto 2: Estado Final caja industrial con medidor, barrajes y breaker

Se realizó el suministro e instalación de caja industrial para medidor trifásico, incluyendo barrajes, breaker y totalizador, en la Sede Rural Riverita de la Institución Educativa Técnico Francisco Lucea, ubicada en el municipio de San Luis de Palenque – Casanare.

La actividad comprendió la instalación y fijación de la caja en el punto definido, adecuación del espacio, montaje de barrajes de distribución, instalación de breaker principal (totalizador) y organización de los componentes internos del sistema.

Asimismo, se realizaron las conexiones de los conductores de entrada y salida correspondientes al sistema trifásico, garantizando correcta distribución de cargas, identificación de fases, continuidad eléctrica y cumplimiento de las normas técnicas vigentes.

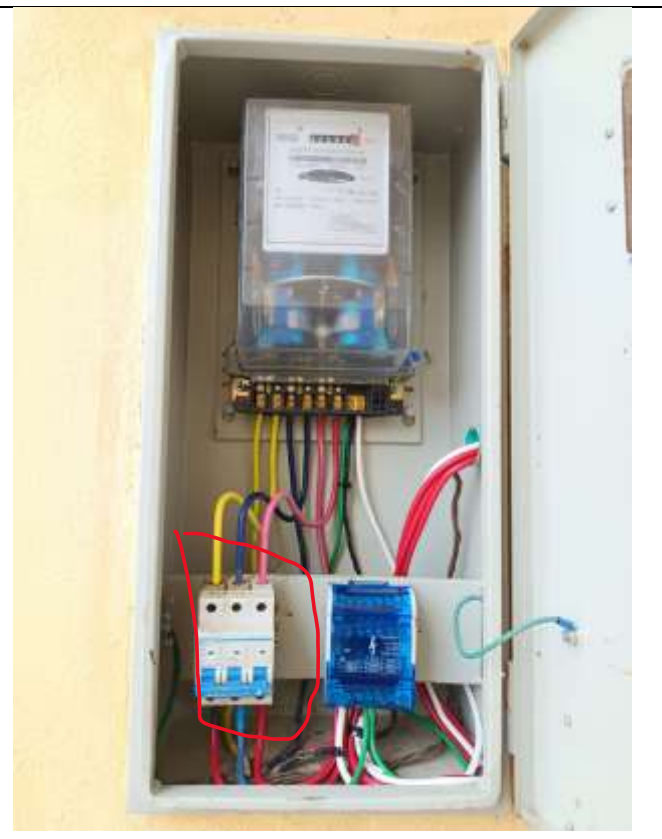
Foto 2: Estado Final breaker

Se realizó el suministro e instalación de breaker industrial trifásico de 100 amperios en la Sede Rural Riverita de la Institución Educativa Técnico Francisco Lucea, ubicada en el municipio de San Luis de Palenque – Casanare.

Su función es proteger la instalación eléctrica ante sobrecargas y cortocircuitos, permitiendo la desconexión automática del sistema y garantizando la seguridad de los equipos y usuarios.
