**INFORME ESPECIALISTA  
GEOTECNISTA**

**PERIODO DEL 15 ENERO 2026 AL 14 DE FEBRERO DE 2026**

**“CONSTRUCCIÓN DE OBRAS DE MITIGACION DEL RIESGO DE  
DESASTRES Y CONEXCION VIAL, EN EL CAÑO PARRADO, SECTOR DE  
VILA JULIA EN EL MUNICIPIO DE VILLAVICENCIO, EN EL MARCO DE LA  
CALAMIDAD PÚBLICA”**

**“INTERVENTORÍA TÉCNICA, ADMINISTRATIVA, FINANCIERA Y  
AMBIENTAL PARA LA CONSTRUCCIÓN DE OBRAS PARA LA MITIGACIÓN  
DEL RIESGO DE DESASTRES Y CONEXIÓN VIAL EN EL CAÑO PARRADO  
SECTOR VILLA JULIA EN EL MUNICIPIO DE VILLAVICENCIO, META**

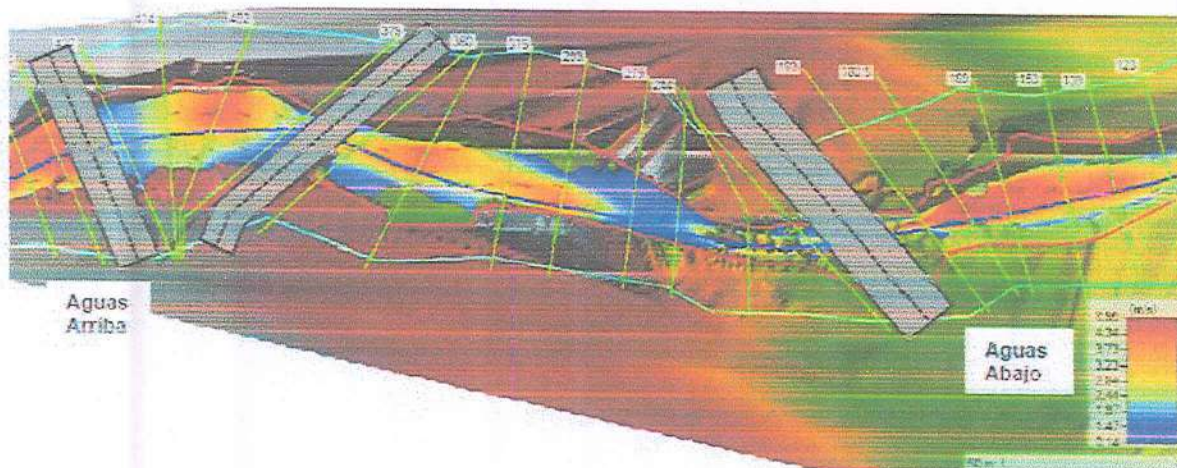
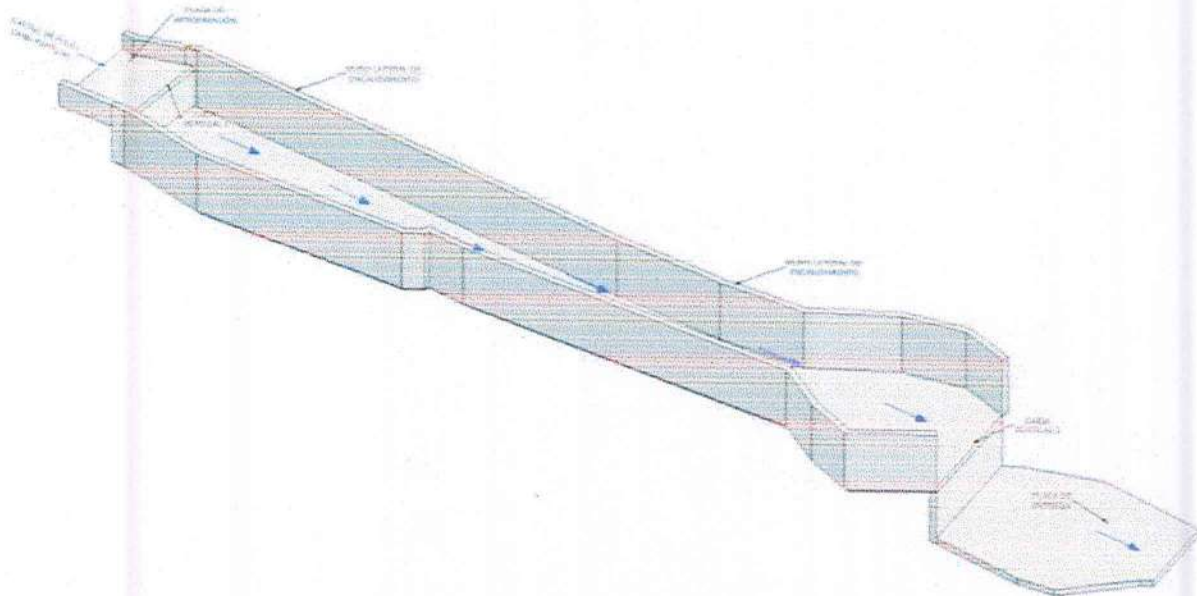
| ESTRUCTURA DE DISIPACION : CAIDA VERTICAL # 1 | | | |
| LONGITUD DE LA CAIDA | Ld | 7.93 m | |
| PROFUNDIDAD DEL COLCHÓN AMORTIGUADOR | Yp | 1.872 m | |

Figura 1. Esquema de la estructura de disipación de energía y parámetros hidráulicos. En la parte superior se ilustra el perfil de velocidad y variación de la velocidad.

En el caso particular del Caño Parrado, la dinámica hidráulica exige la implementación de estructuras de disipación de energía que permitan reducir las velocidades del flujo y controlar los procesos erosivos aguas abajo de las obras hidráulicas.

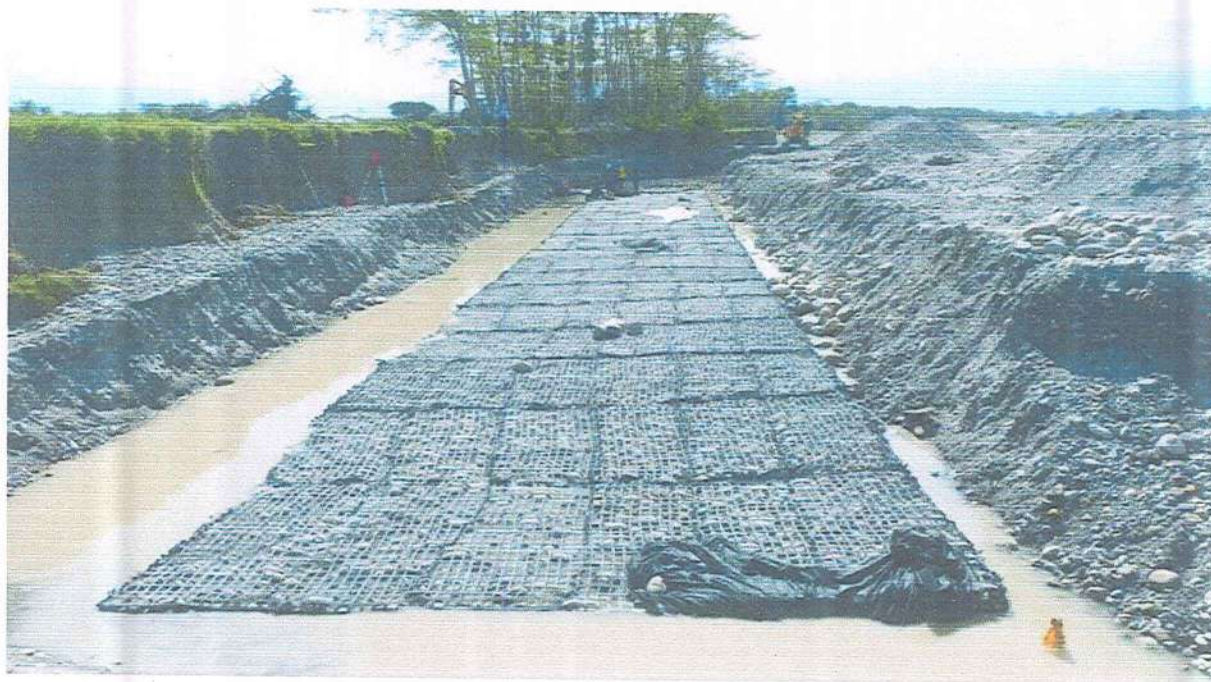
Figura 2. Cubierta protectora en los sectores de caída. Geocolchón Geomatrix o similar.  
Bajo la sección del puente no se debe reducir la sección hidráulica del caño.

Optimización del Concreto, mediante una baja relación agua/cemento y usualmente concreto de resistencia superior a 35 MPa; incorporar humo de sílice para aumentar la resistencia de la pasta del concreto. Adicionalmente una alternativa sencilla es el empleo de una capa de piedra pegada y/o una colchoneta de gaviones de un espesor mínimo.

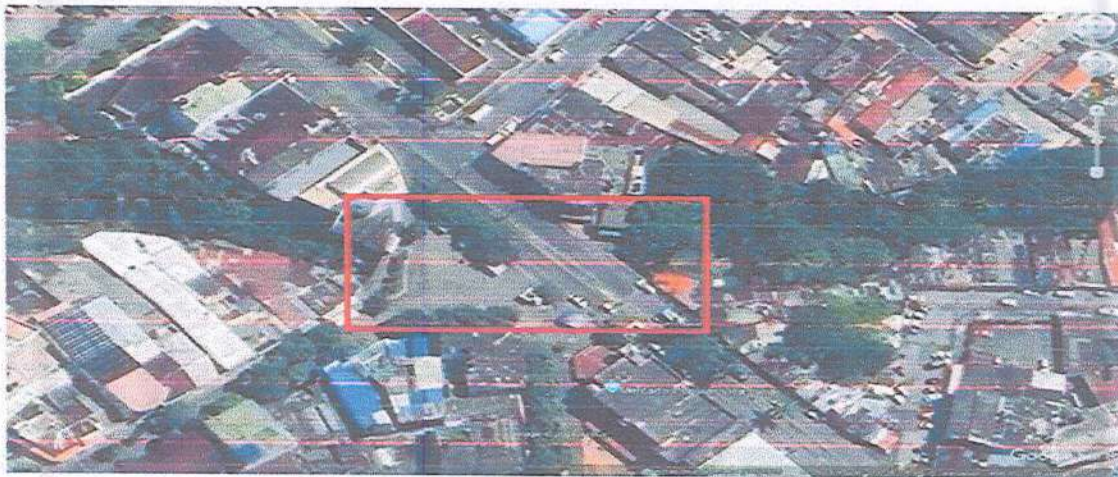
*Figura 3.1: Localización puente vehicular.  
Fuente: (ERT INGENIERÍA SAS).*

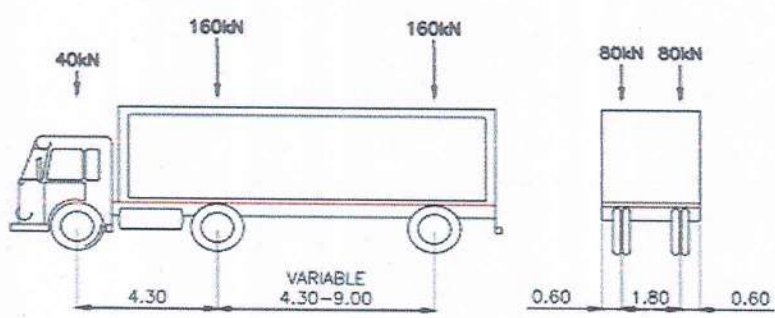
La carga viva vehicular de diseño se definió según lo establecido en la norma CCP-14, la cual corresponde a un camión de diseño con un peso total de 360 kN y una línea de carga de 10.33 kN/m. El número de carriles de diseño se estableció según el numeral 3.6.1.1.1 de la norma CCP-14, que para este caso particular, en el que el ancho es de 6.0m, se deben considerar 2 carriles de diseño, cada uno igual a la mitad del ancho de la calzada.

Comentario revisor: Las cargas asumidas del camión de diseño cumplen con lo estipulado en el CCP-14. La carga del carril de diseño es de 10.3 kN/m. "REVISAR".

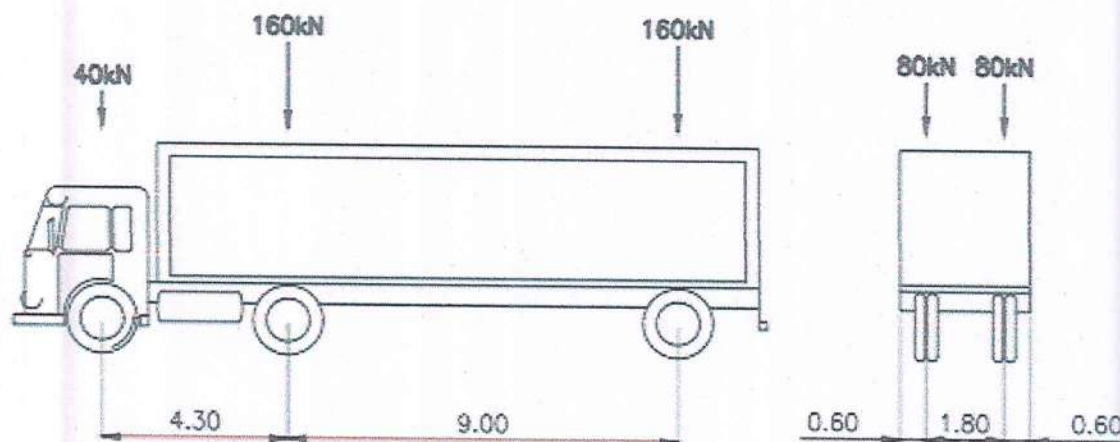
- Comentario revisor: La carga vehicular para verificar la fatiga, cumple con los lineamientos del CCP- 14.

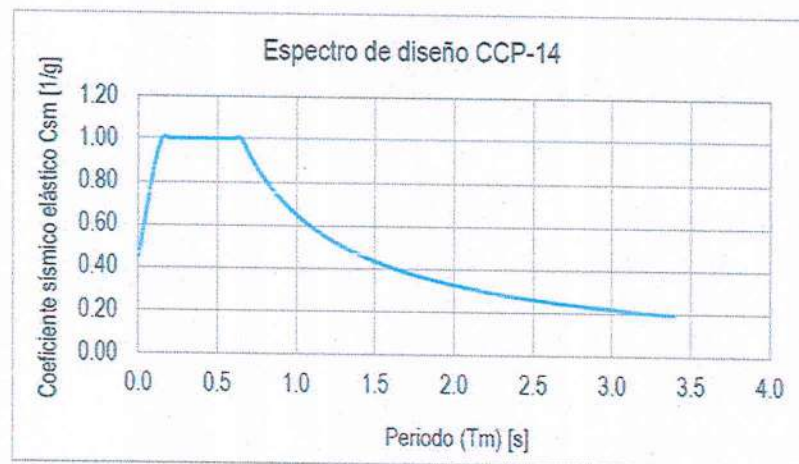
El espectro de diseño correspondiente a estos parámetros se presenta a continuación.

- Comentario revisor: Verificar los valores de  $S_1$  y  $F_v$  para un perfil de suelo tipo C.

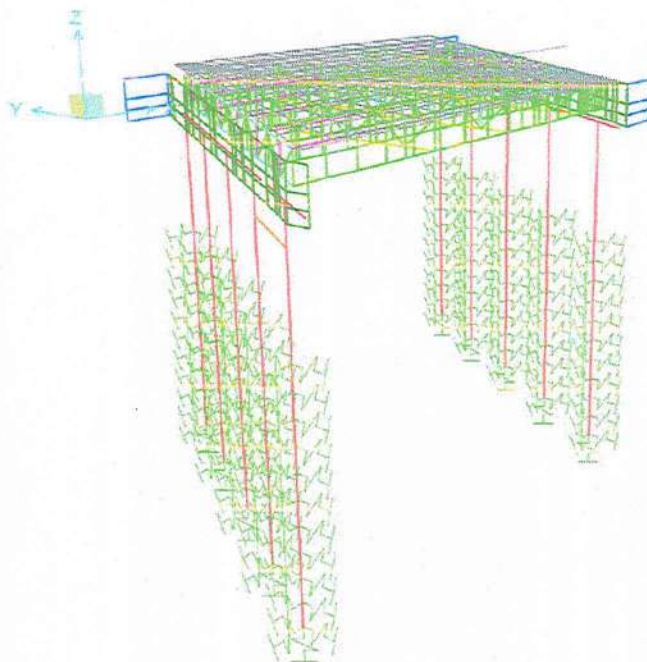
En este capítulo se presenta el diseño de la cimentación del puente.

Comentario revisor: Facilitar imagen de la asignación de los módulos de reacción para el análisis estructural de los pilotes.

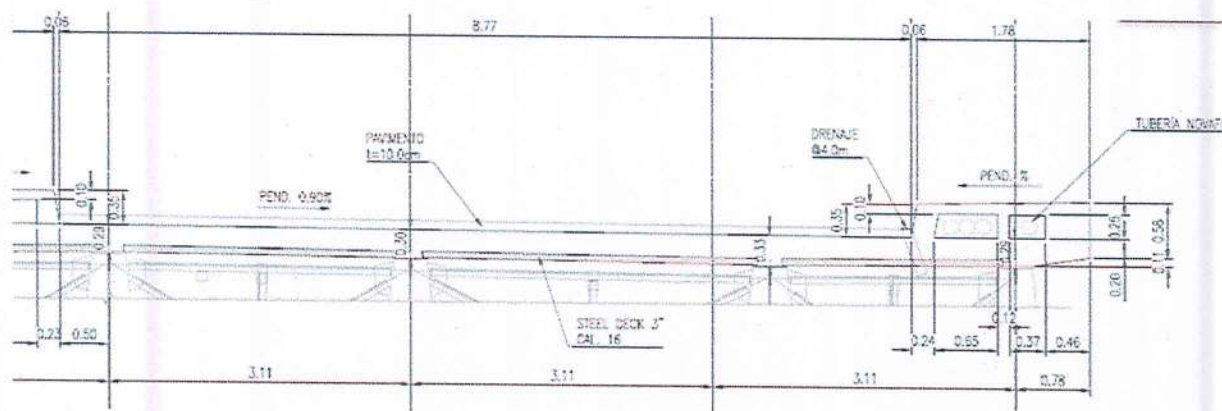
TABLERO POR EJE ESTRIBO 1

Comentario revisor: Se sugiere implementar una baranda metálica con el fin de separar la calzada de los andenes perimetrales o en su defecto en la zona donde no se dispuso new jersey.

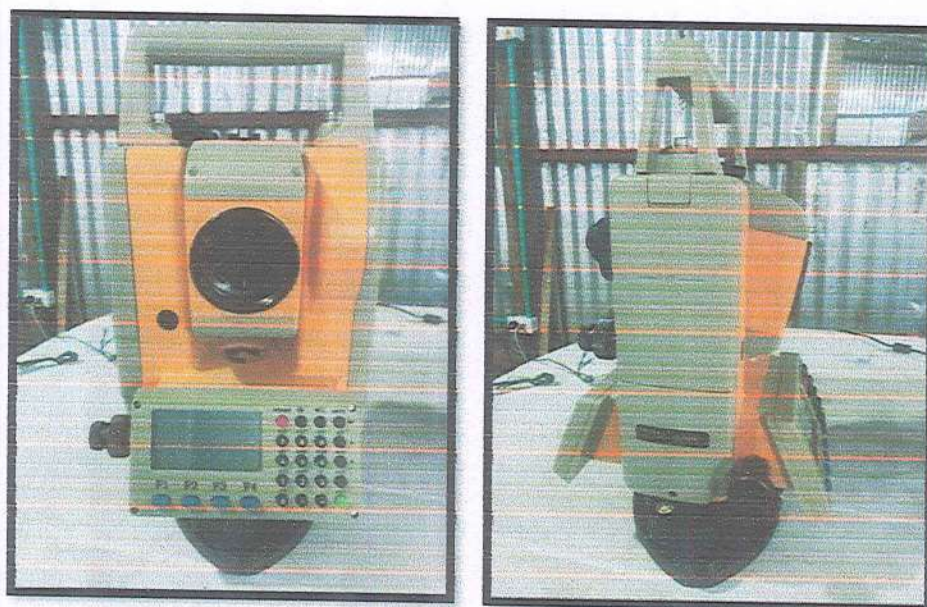
*Estación DTM 624R*

En la imagen se observa la estación total utilizada para la verificación de la localización planimétrica del proyecto, de acuerdo con la georreferenciación definida en el diseño, con el fin de comprobar la correcta implantación de los elementos principales del puente en campo.

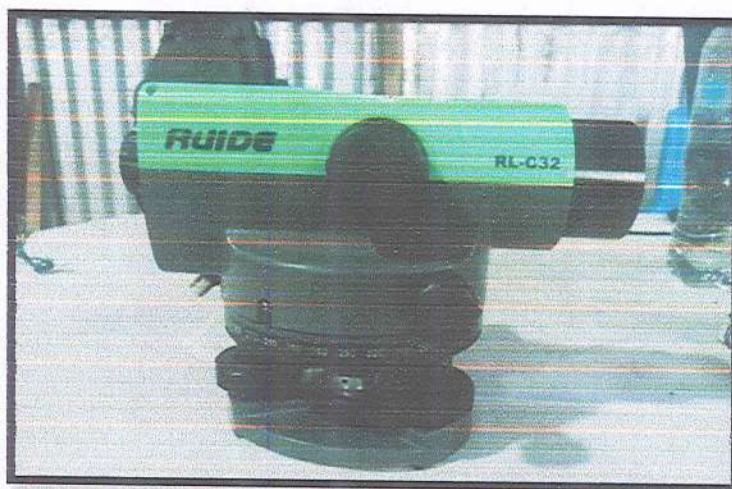
*Nivel de precisión RUIDE RLC 32*

El nivel de precisión con el cual se realiza la verificación altimétrica, en concordancia con el diseño, permite el chequeo y control de los puntos de apoyo del proyecto.

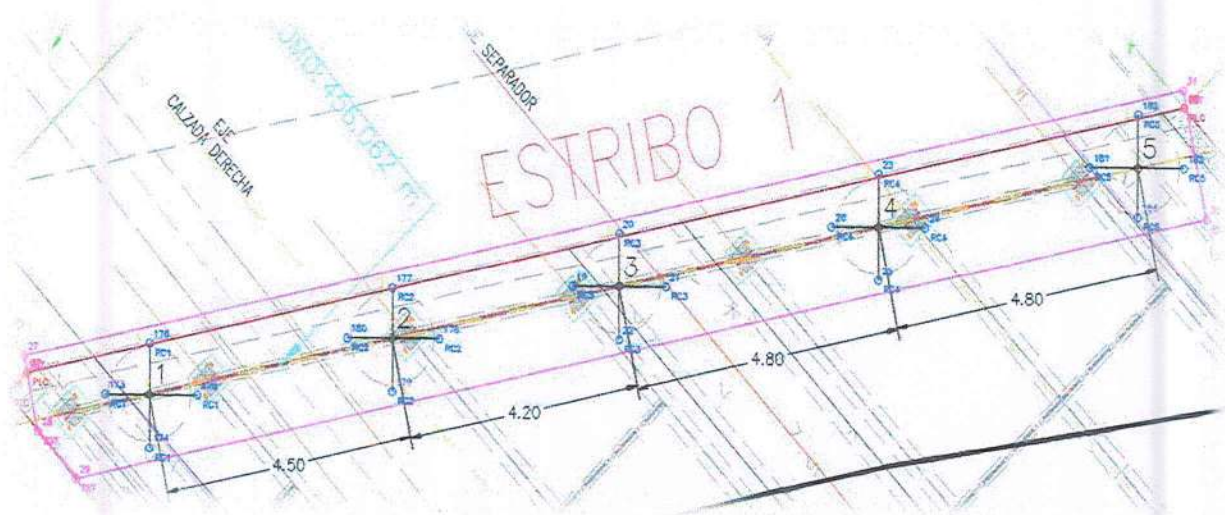
Ilustración 2 - Esquema de localización estribo 1

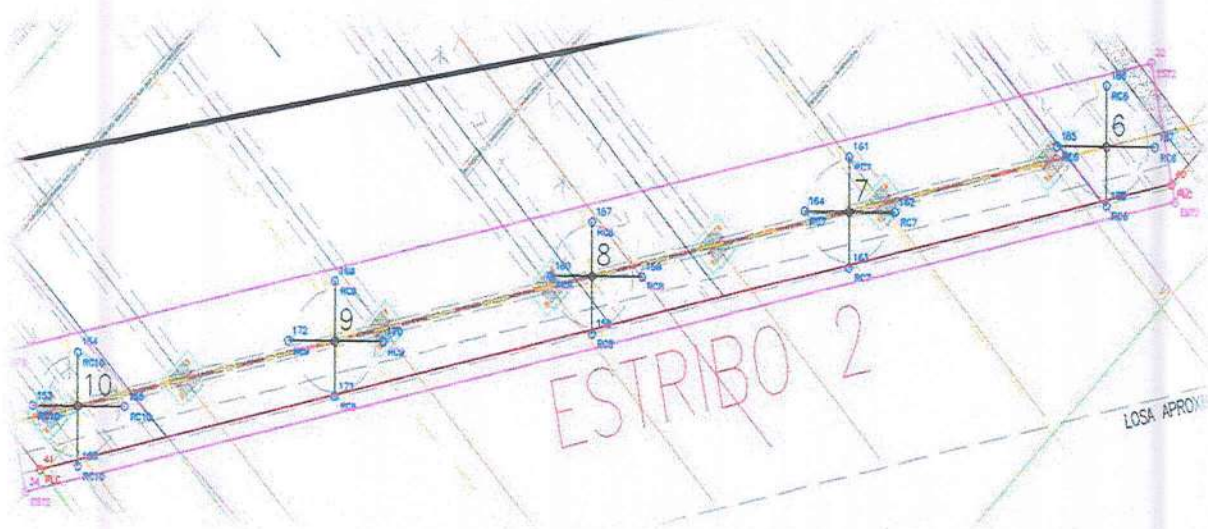
Ilustración 3 - Esquema de localización estribo 2

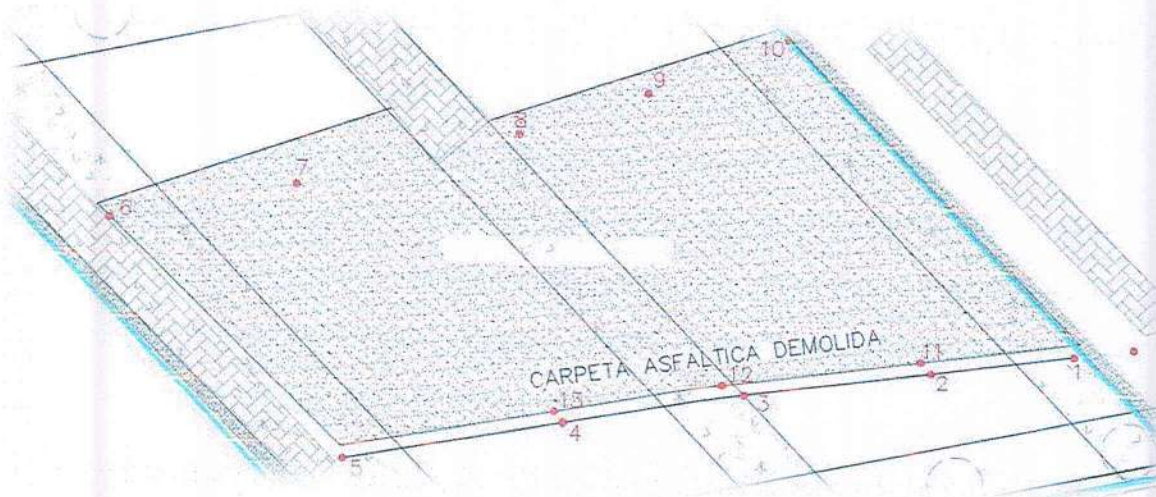
Como actividad diaria previa al inicio de las labores de excavación de pilotes y demolición, se realiza una toma preventiva de asentamientos de la estructura existente (placa superior y muros), en puntos de control previamente establecidos y demarcados.

Ilustración 4 - Puntos de control establecidos para toma de asentamientos estructura existente.

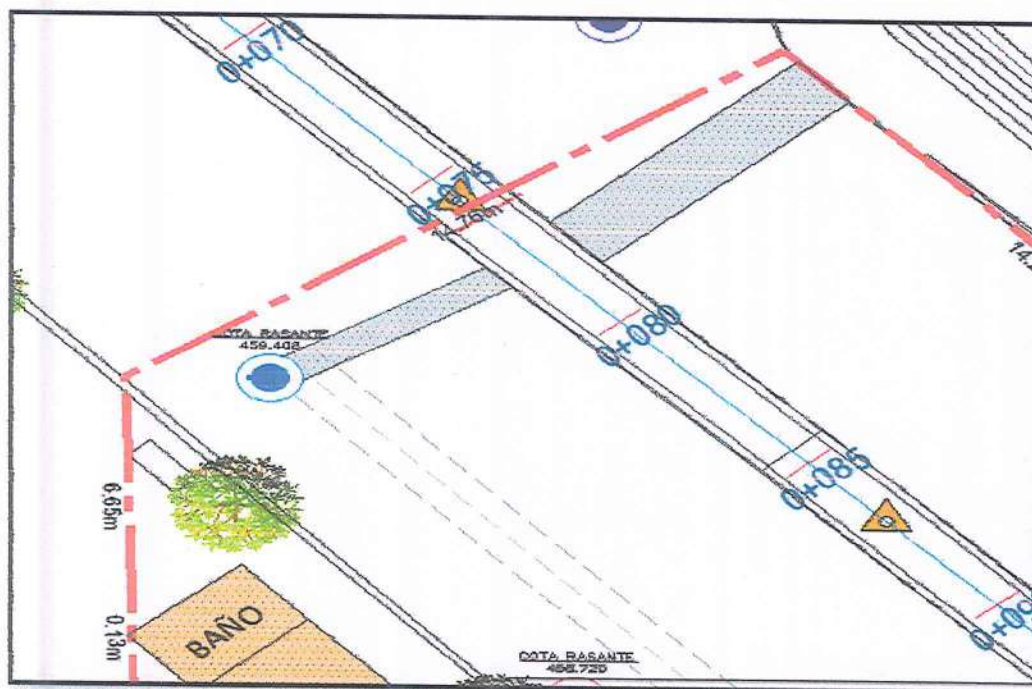
Para el presente periodo se consideran las cantidades correspondientes a la demolición de carpeta asfáltica, excavación y rellenos asociados a la construcción del sumidero ubicado en la abscisa 0+077.5. Dicho sumidero presenta una sección de  $6.20 \text{ m} \times 1.40 \text{ m}$ , e incluye la instalación de tubería PVC de 16 pulgadas, con un ancho de zanja de  $0.70 \text{ m}$  y una longitud de  $5.56 \text{ m}$ . Las cantidades relacionadas con estas actividades se encuentran debidamente soportadas mediante sus respectivas memorias de cálculo.

*Ilustración 6 -Esquema de localización de sumidero transversal.*

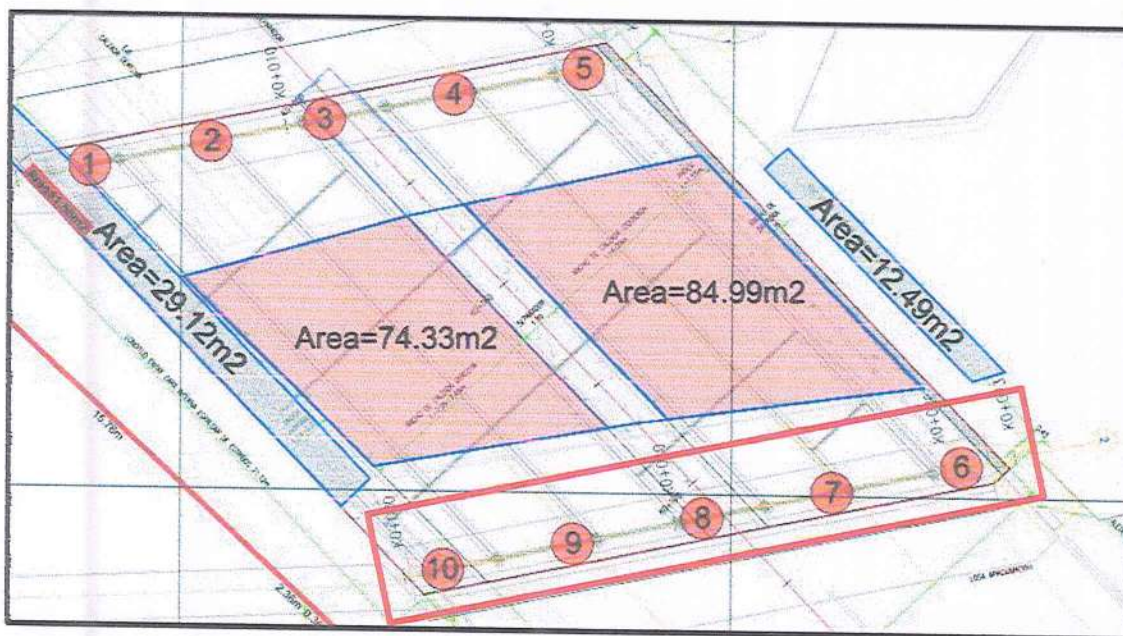
En los cuales se contempla una longitud de vaciado de concreto de 15 m por cada pilote, con un diámetro promedio de camisa de 1.60 m, correspondientes a cinco (5) pilotes que conforman el estribo 2.

Ilustración 8 - Pilotes fundidos estribo 2.

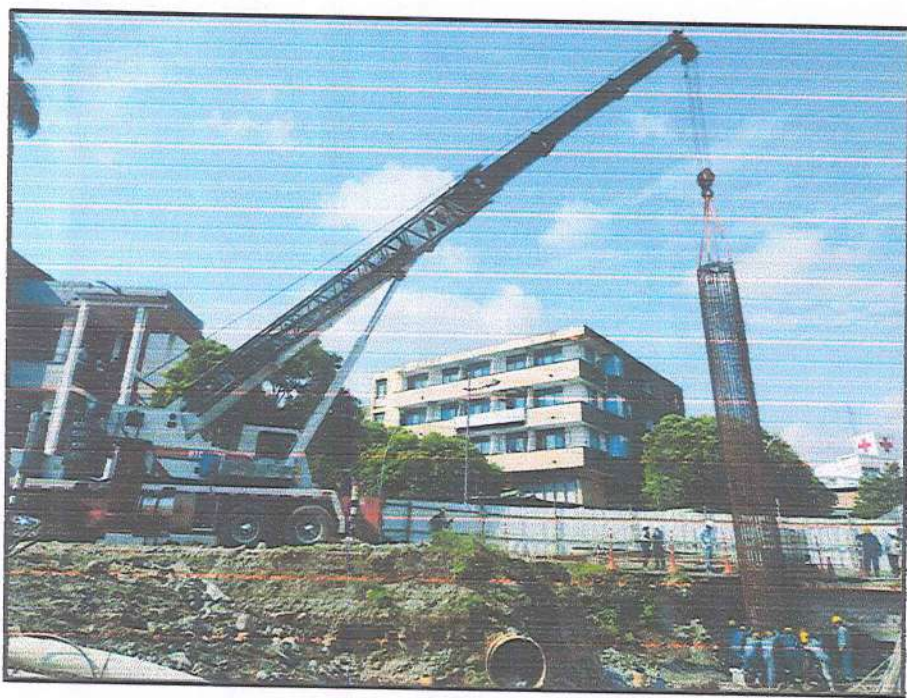
*Ilustración 9 - Proceso izaje acero de refuerzo pilotes estribo 2.*

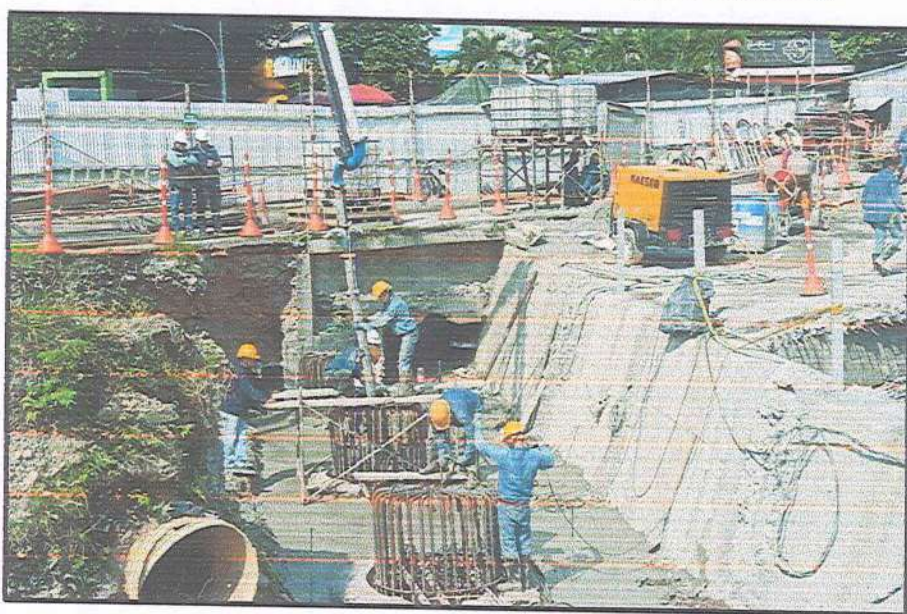
*Ilustración 10 - Proceso de fundida pilotes estribo 2.*

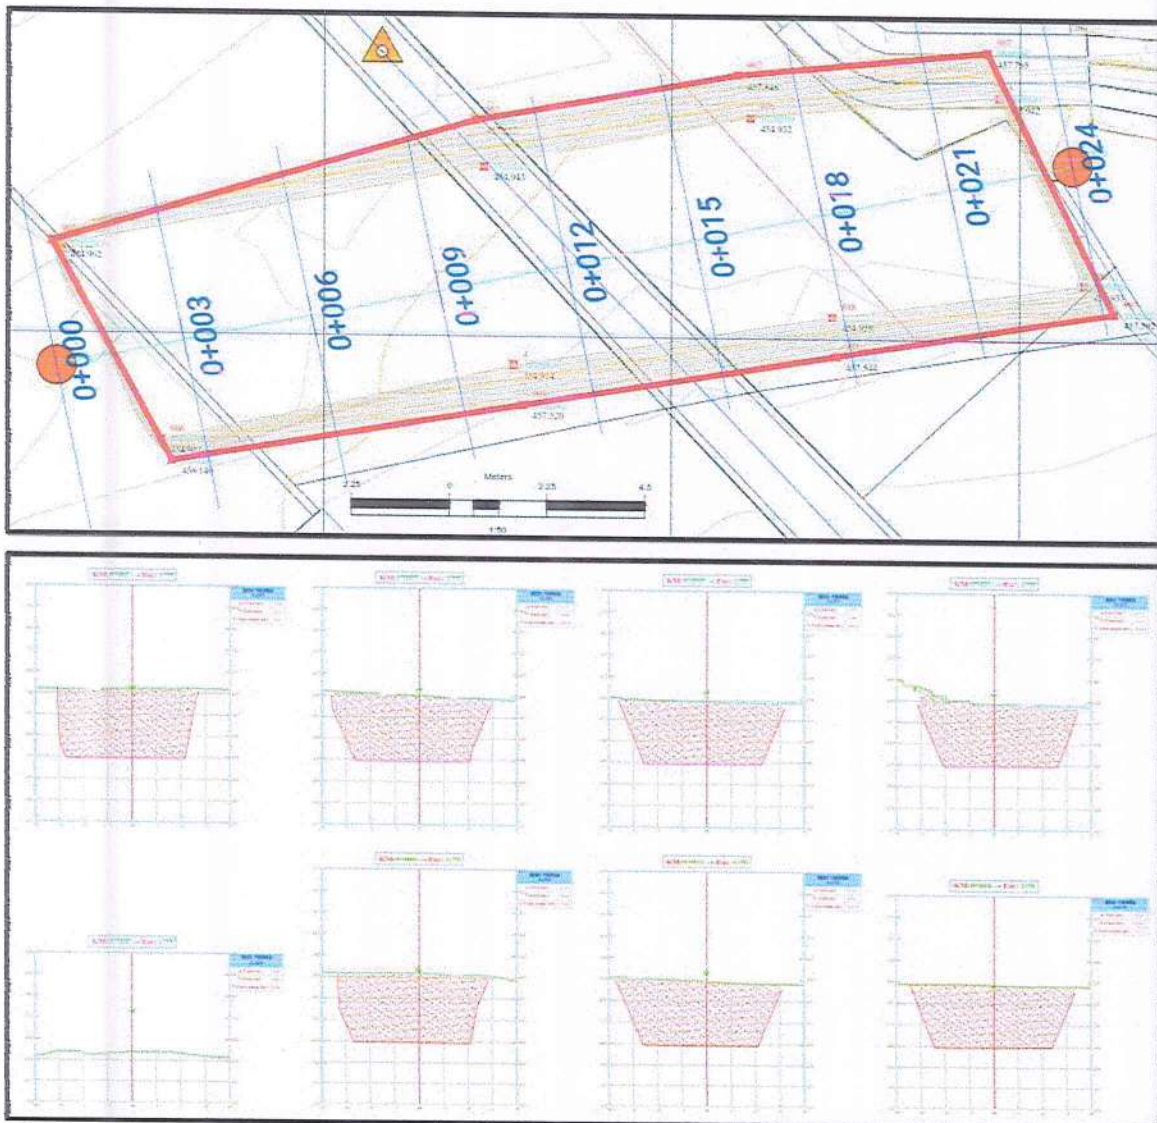
Se contempla la ejecución de la excavación mecánica correspondiente al estribo 1 hasta el nivel inferior de la viga cabezal, actividad debidamente soportada mediante levantamiento topográfico, elaboración de secciones transversales y su respectiva memoria de cálculo, con cantidades acumuladas de corte.

A la cantidad resultante se le realiza el descuento correspondiente al volumen ya contemplado por las camisas (caisson) y al cruce de la tubería PVC de 40 pulgadas, con el fin de obtener el volumen real ejecutado.

Ilustración 11 - Secciones transversales excavación estribo 1.

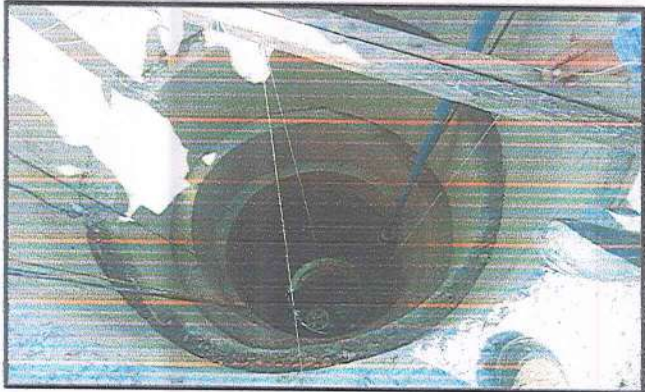
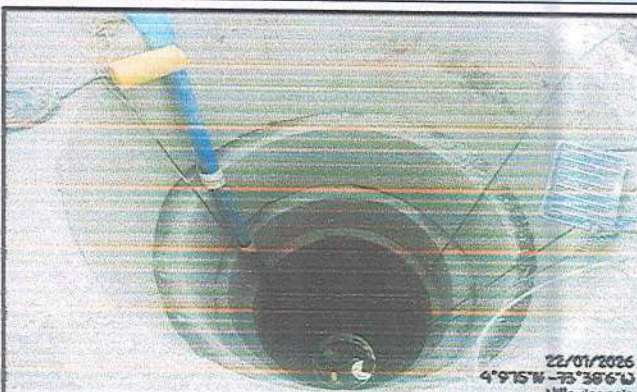
| METRO LINEAL EXCAVADO | | | METROS CUBICOS EXCAVADOS | | |

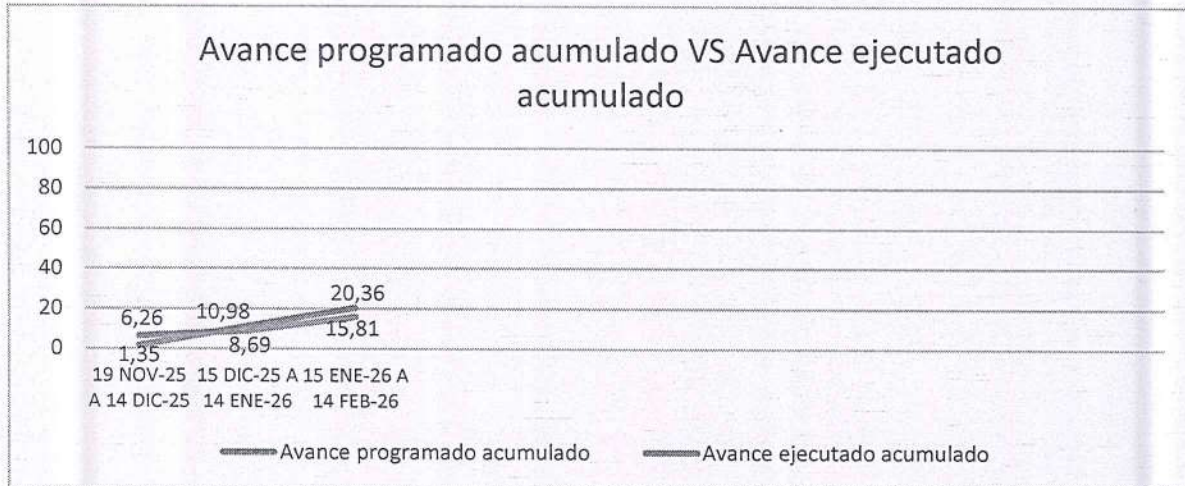
**d. GRAFICA DE AVANCE**

| PERÍODO | PORCENTAJE PROGRAMADO ACUMULADO | PORCENTAJE EJECUTADO ACUMULADO | PORCENTAJE POR EJECUTAR |
|---|---|---|---|
| 15/01/2026 AL 14/02/2026 | 20.36% | 15.81% | -4.55% |
