IFOGRAFIAS
Fase Caracterización
Guadalupe, Quibdó, Chocó

Caracterización
Chocó, Quibdó
Vereda Guadalupe

Raíz Pacífico
Habitat Rural, Sostenible
y Productivo

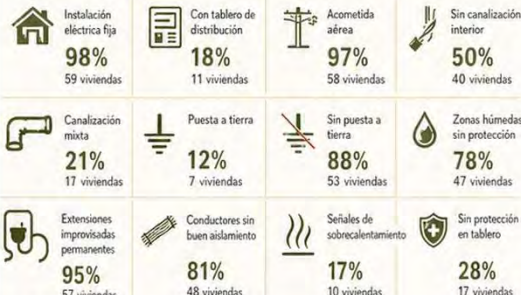
3 INSPECCIÓN ELÉCTRICA RETIE (60 VIVIENDAS)

Accidentes eléctricos
3%
2 viviendas

1. Instalar tableros de distribución y breakers en las viviendas que no los tienen.
2. Implementar puesta a tierra, priorizando viviendas con mayor riesgo.
3. Proteger zonas húmedas y mejorar la canalización interior.
4. Reemplazar extensiones improvisadas por puntos de toma fijos y seguros.
5. Revisar viviendas con sobrecalentamiento y conductores deteriorados.
6. Fortalecer el fondo comunitario y la formación en seguridad eléctrica.

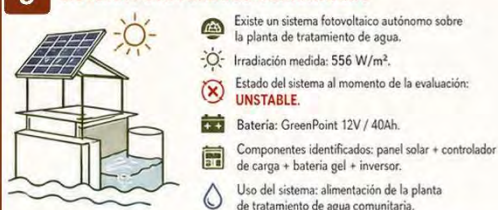
5 SISTEMA FOTOVOLTAICO COMUNITARIO

La comunidad ya cuenta con experiencia previa en energía solar,
lo que puede servir como base para futuras mejoras.
