**INFORME FINAL DE OBRA**

**OBJETO:**  
**"MEJORAMIENTO Y MANTENIMIENTO PERIODICO DE LA BANCA EN LOS PUNTOS  
CRITICOS DE LA VIA LAS ACACIAS EN EL MUNICIPIO DE PUERTO RONDÓN,  
DEPARTAMENTO DE ARAUCA"**

# INFORME DE LA SUPERVISION PARA RECIBO FINAL DE OBRA

**CONTRATO DE OBRA No. 084-2026**

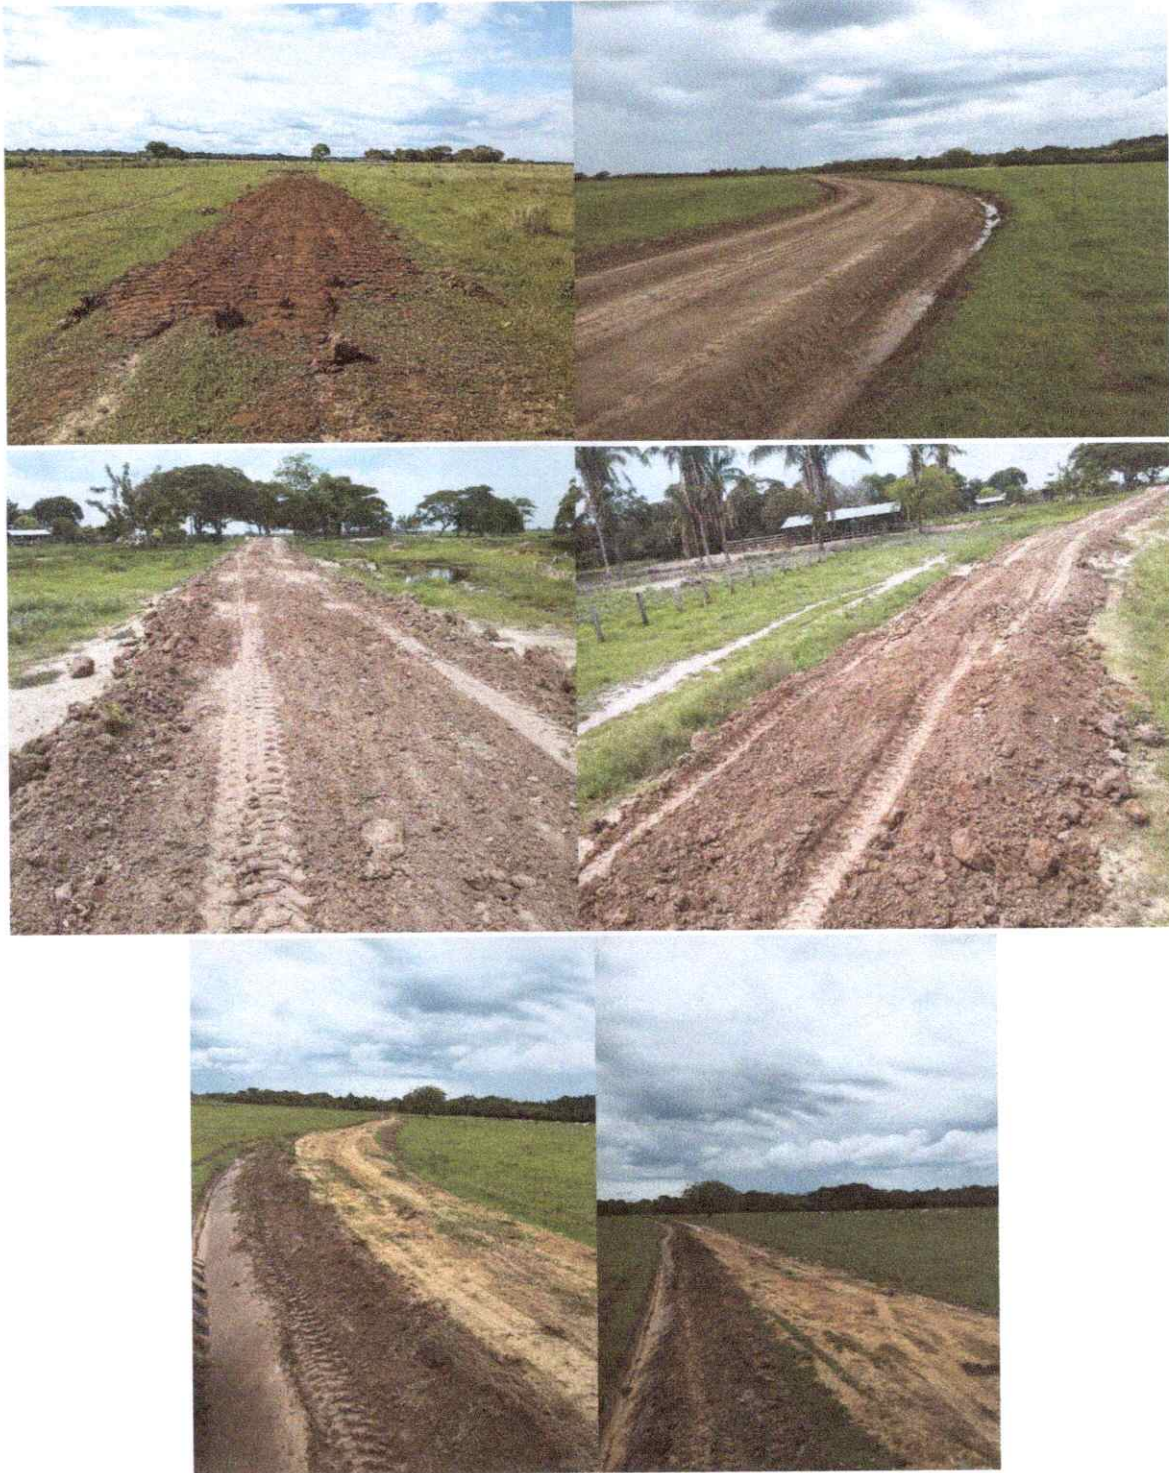
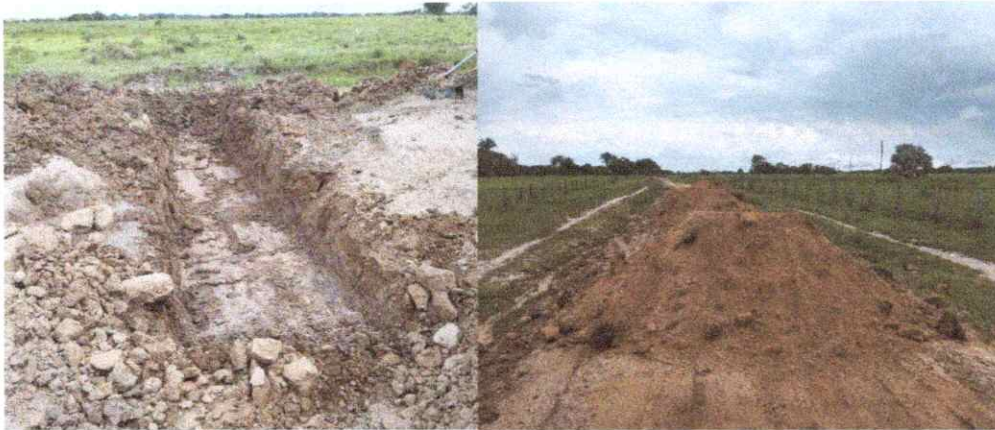
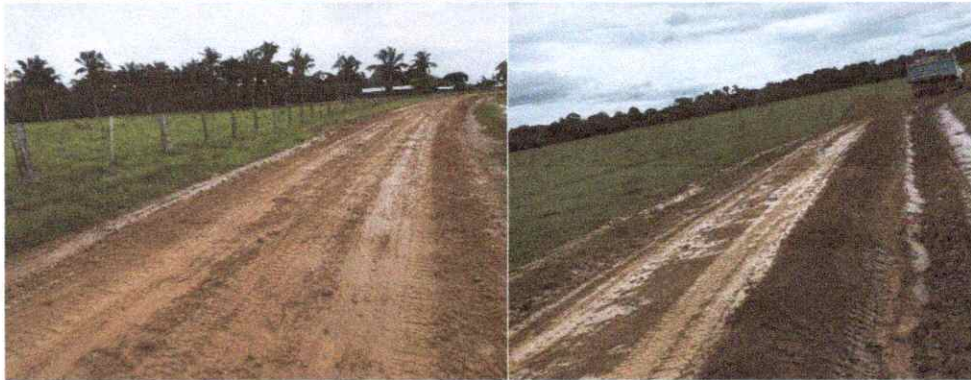
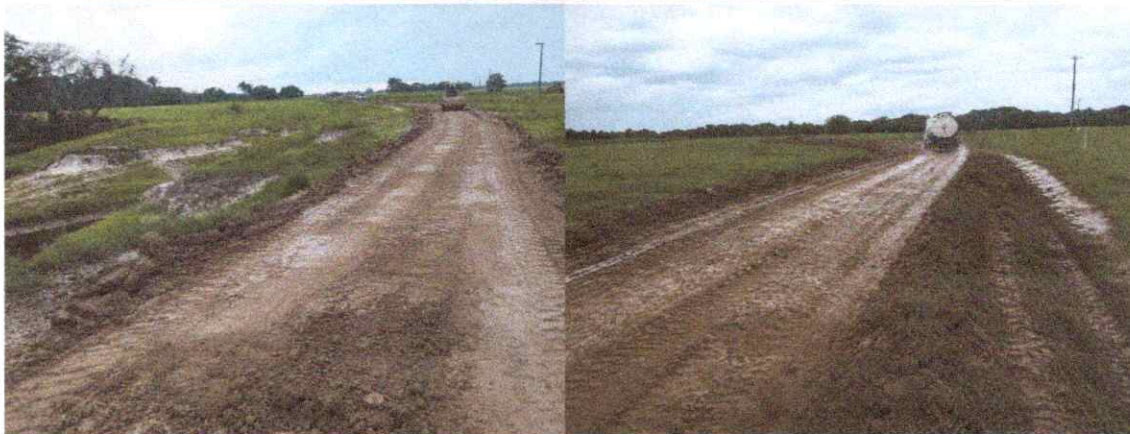
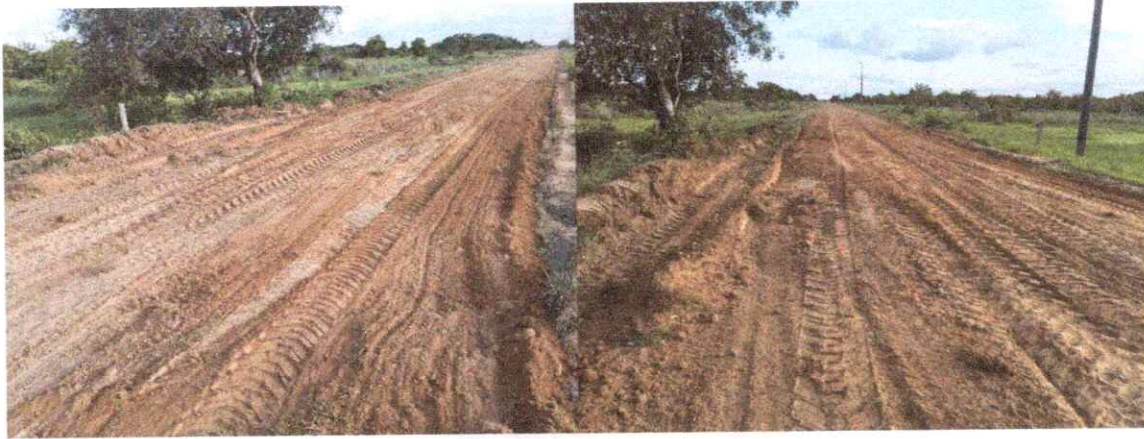
✓ **REGISTRO FOTOGRÁFICO**

Esta actividad consistió en la ejecución de labores orientadas a recuperar, mejorar y garantizar la estabilidad y funcionalidad de la estructura vial en los puntos críticos intervenidos sobre la vía Las Acacias, mediante trabajos de reconformación y adecuación de la banca, así como el mejoramiento del terraplén existente.

Las actividades desarrolladas incluyeron la conformación, nivelación, perfilado y compactación del terreno, además de la adecuación de las condiciones de drenaje y estabilización de sectores afectados por pérdida de material, deformaciones y deterioro ocasionado por las condiciones climáticas y el tránsito vehicular.

Durante la ejecución de este ítem se realizó el uso de maquinaria y material requerido para garantizar condiciones adecuadas de transitabilidad y seguridad vial, permitiendo mejorar la capacidad funcional de la vía y contribuir a la prolongación de la vida útil de la infraestructura intervenida.

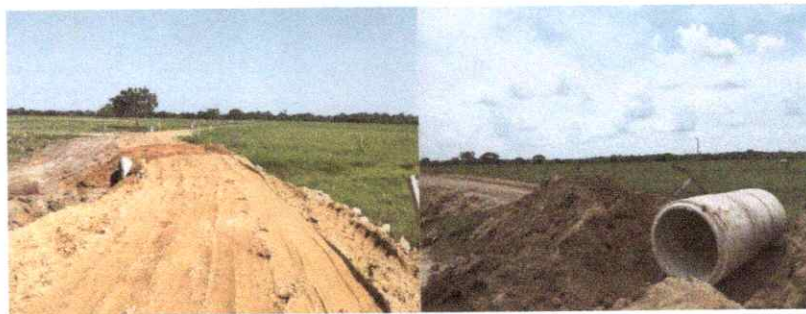
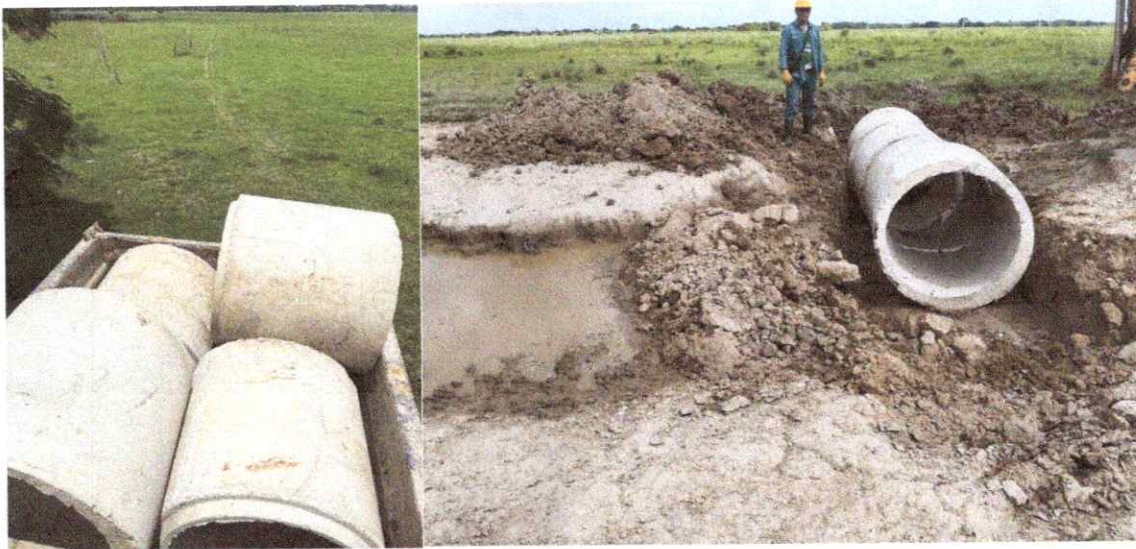
#### ✓ REGISTRO FOTOGRÁFICO

Esta actividad consistió en el suministro de anillos en concreto de diámetro de 36 pulgadas y resistencia de 3500 PSI, destinados a las obras de manejo y conducción de aguas en los puntos críticos intervenidos sobre la vía Las Acacias.

Los elementos suministrados cumplen con las especificaciones técnicas requeridas para garantizar condiciones adecuadas de resistencia, durabilidad y funcionalidad, contribuyendo al adecuado manejo hidráulico y a la estabilidad de la estructura vial intervenida.

El suministro de los anillos permitió complementar las actividades de mejoramiento de la vía, favoreciendo el drenaje y disminuyendo afectaciones ocasionadas por acumulación y escorrentía de aguas superficiales.

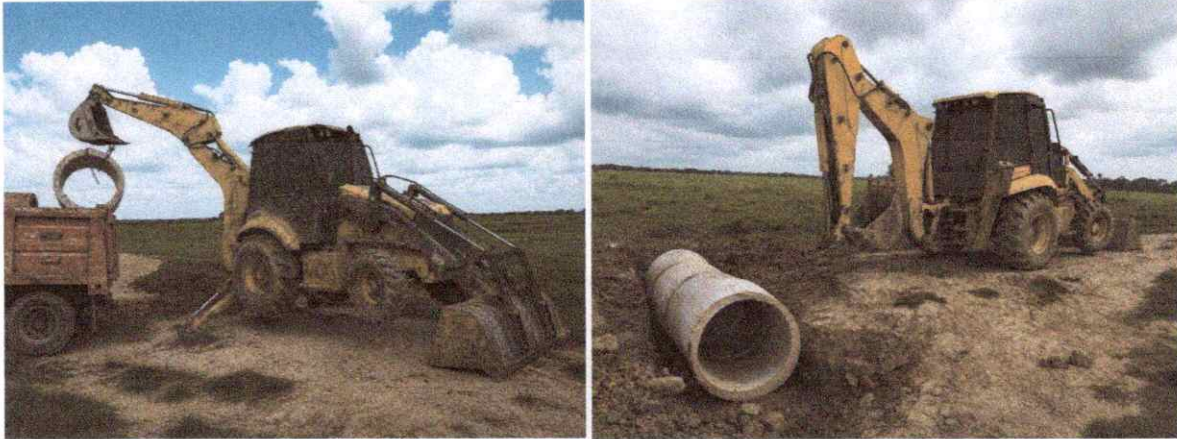
✓ **REGISTRO FOTOGRÁFICO**

Esta actividad consistió en el transporte de los anillos en concreto de diámetro de 36 pulgadas y resistencia de 3500 PSI hasta los puntos críticos intervenidos sobre la vía Las Acacias, garantizando su entrega oportuna y en condiciones adecuadas para su instalación y funcionamiento.

El transporte se realizó utilizando los medios necesarios para asegurar la integridad de los elementos durante su movilización, permitiendo el normal desarrollo de las actividades contempladas dentro del contrato y el cumplimiento de las especificaciones técnicas establecidas.

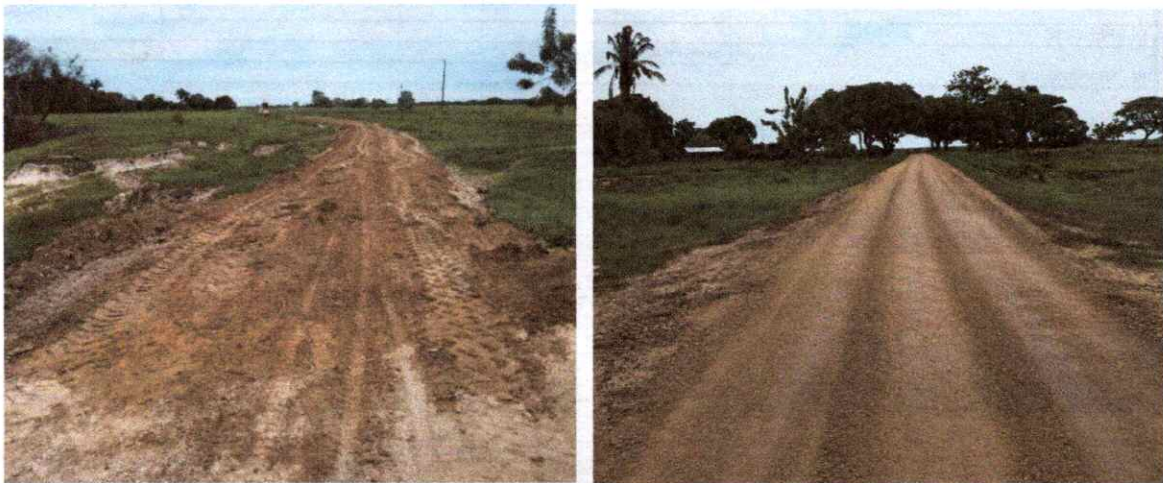
En desarrollo de las actividades de campo, se identificaron tramos con mayores niveles de deterioro, pérdida de material, deformaciones e inestabilidad de la banca vial, condiciones que no pudieron determinarse en su totalidad durante la etapa inicial de formulación del proyecto. Lo anterior generó la necesidad de ejecutar actividades complementarias de conformación y mejoramiento del terreno con el propósito de garantizar condiciones adecuadas de estabilidad y funcionalidad de la vía.

La ejecución de estas actividades permitió mejorar las condiciones de transitabilidad, fortalecer la capacidad de soporte de la estructura vial y prevenir posibles afectaciones derivadas de procesos erosivos y asentamientos del terreno. Asimismo, las labores desarrolladas se realizaron conforme a las especificaciones técnicas aplicables para este tipo de intervención, resultando necesarias para atender las condiciones encontradas en obra y asegurar la adecuada durabilidad del proyecto.
