INFORME MENSUAL EJECUCIÓN CONTRACTUAL

Objeto: Prestar servicios profesionales para el desarrollo de las actividades de diagnóstico y mantenimiento de los Molinos de Viento en el departamento de La Guajira, así como el diseño y fabricación de las partes/piezas mecánicas de molinos de viento en los talleres mecanizado y CNC del CIEA, requeridas para el desarrollo del proyecto “Restauración de aerobombas mediante el diseño-fabricación de piezas mecánicas para mejorar el acceso al agua en Comunidades Indígenas Wayuu”.

INFORME DE EVIDENCIAS DEL MES DE MAYO DE 2026

**FORMATO INFORME LEGALIZACION DESPLAZAMIENTO -
CONTRATISTA**

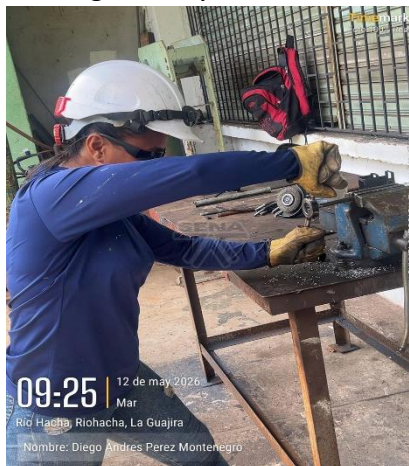
Figura 2. fabricación de uniones ganchos y U

- 2.1 Se evidencia apoyo en la fabricación y roscado de ganchos y U de marre

Nota: Se prestó colaboración en el roscado de varillas para la fabricación de ganchos y U.

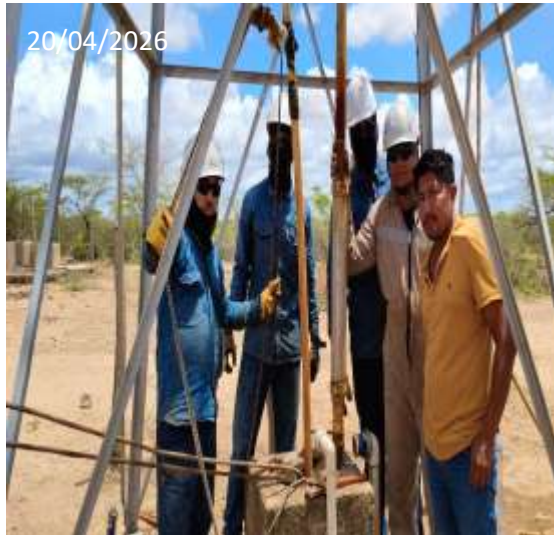
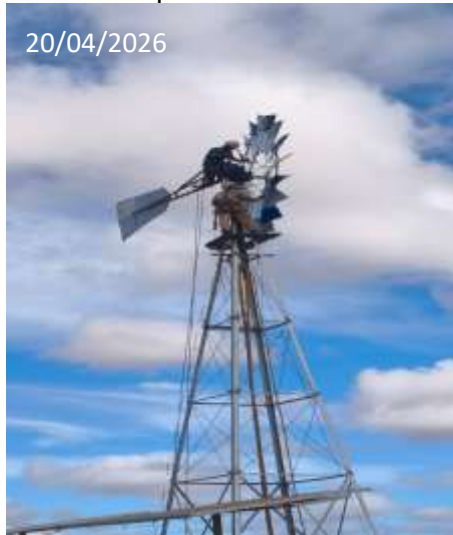
FIGURA 1.

Intervención al molino de viento en la comunidad Guretpa Cabecera

Nota: desmontaje del sistema de bombeo y trabajo de revisión del convertidor.

- El día 20 de abril se dio inicio formal a la intervención mediante el descargue de los materiales requeridos para el desarrollo de las actividades programadas. Posteriormente, se dio continuidad a la ejecución del proyecto con la socialización de las labores de mantenimiento preventivo y correctivo del molino de viento destinado a la extracción de agua, con el propósito de informar a la comunidad sobre las actividades a realizar y los beneficios esperados de dichas intervenciones. Seguidamente, se llevó a cabo el aseguramiento del área de trabajo, incluyendo la adecuada señalización del perímetro conforme a los protocolos de seguridad establecidos y la inmovilización del molino mediante la activación del sistema de freno, garantizando así condiciones seguras tanto para el personal técnico como para los habitantes de la comunidad. En la parte superior del sistema, se ejecutaron labores de instalación de una nueva plataforma, lo que permitió iniciar las actividades de limpieza técnica de los componentes del cabezal, eliminando residuos y suciedad acumulada. Asimismo, se efectuó el suministro de aceite al convertidor de torque, con el fin de optimizar su funcionamiento y prolongar su vida útil. Para facilitar las maniobras posteriores, se instaló un sistema de izaje manual compuesto por poleas y cuerdas, permitiendo realizar de manera segura el desmontaje de piezas pesadas y de difícil acceso. Gracias a esta adecuación, se efectuó el retiro de la tubería galvanizada y, posteriormente, se avanzó con la extracción de la bomba cilíndrica sumergible.

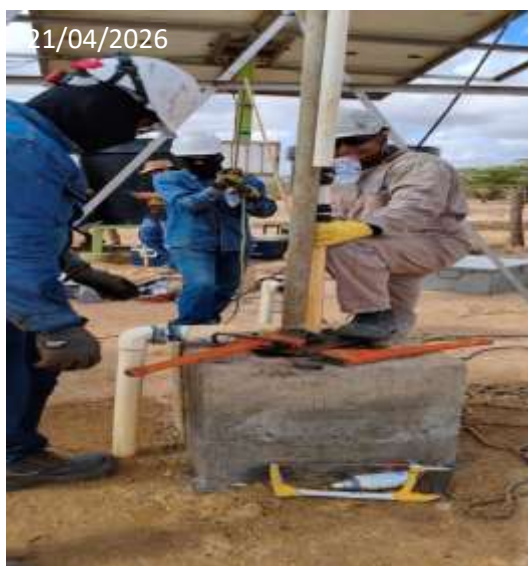
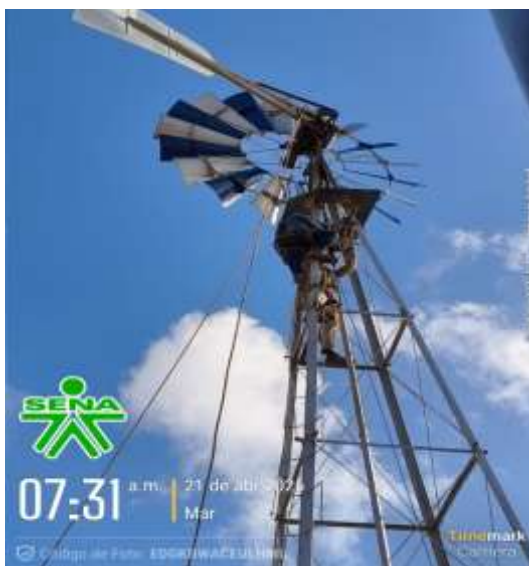
FIGURA 2.

Intervención al molino de viento en la comunidad Guretpa Cabecera.

Nota: montaje del sistema de bombeo y instalación de centradores.

- El día 21 de abril se desarrolló una jornada de trabajo enfocada en la instalación de la nueva unidad de bomba cilíndrica sumergible, la cual fue reintroducida junto con la tubería galvanizada previamente desmontada. Durante esta fase también se realizó la instalación de las tuberías superiores, incorporando sus respectivos centradores alineados con la torre, lo que permitió garantizar la estabilidad y correcta alineación del sistema. Asimismo, todo el conjunto de tuberías fue cuidadosamente ensamblado con sus respectivas varillas y uniones, asegurando tanto la continuidad estructural como la

eficiencia operativa del sistema de bombeo. Una vez culminada esta etapa, se procedió al conexionado de las varillas con el sistema convertidor del cabezal, paso fundamental para la transmisión de la energía mecánica hacia el mecanismo de extracción de agua. Posteriormente, se llevaron a cabo las pruebas de funcionamiento, obteniéndose una circulación de agua satisfactoria, lo cual permitió validar la correcta instalación y adecuada operatividad del molino de viento en su función de extracción hídrica.

De manera complementaria, se aplicó una capa de pintura protectora sobre las aspas del molino, con el objetivo de prevenir el deterioro ocasionado por la exposición constante a las condiciones ambientales y, de esta manera, prolongar la vida útil de este componente. Finalmente, fue posible realizar la firma del acta correspondiente junto con el líder de la comunidad, dejando constancia de la ejecución y conformidad de las actividades desarrolladas.

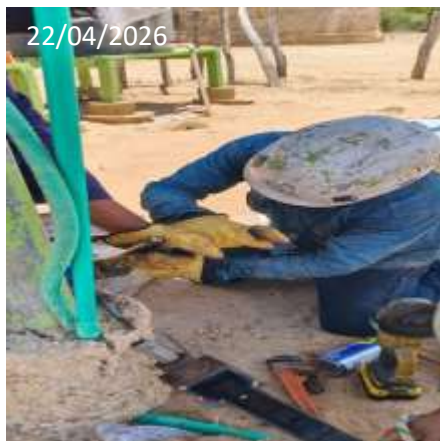
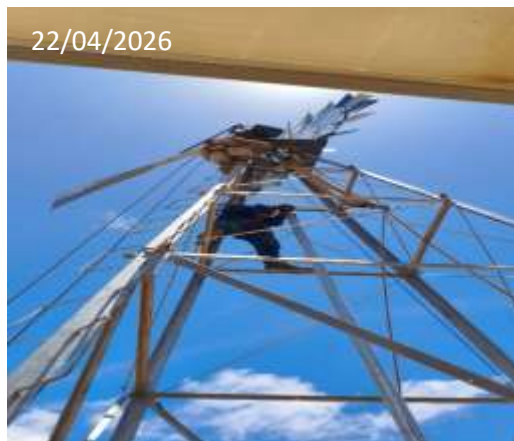
FIGURA 3.
Intervención al molino de viento en la comunidad Iruwapa.

Nota: desmontaje del sistema de bombeo, desconexión del recorrido.

- El día 22 de abril se dio continuidad a la intervención mediante la socialización de las actividades de mantenimiento preventivo y correctivo del molino de viento utilizado para la extracción de agua en la comunidad de Molino. Esta actividad tuvo como propósito informar a los habitantes acerca de las labores a ejecutar y los beneficios esperados derivados de la intervención. Posteriormente, se procedió al aseguramiento del área de trabajo, lo que incluyó la adecuada señalización del perímetro conforme a los protocolos de seguridad vigentes, así como la inmovilización del molino mediante la activación de su sistema de freno, garantizando condiciones seguras tanto para el equipo técnico como para los miembros de la comunidad. En la parte superior del sistema se realizaron labores de limpieza técnica de los componentes del cabezal, eliminando residuos y suciedad acumulada. Asimismo, se efectuó el suministro de aceite al convertidor de torque, con el objetivo de optimizar su funcionamiento y prolongar su vida útil. Con el fin de facilitar las maniobras posteriores, se instaló un sistema de izaje manual compuesto por poleas y cuerdas, lo que permitió efectuar de manera segura el desmontaje de piezas pesadas y de difícil manipulación. Gracias a esta adecuación, se procedió con el retiro de la tubería galvanizada de 2" junto con su respectivo varillaje, correspondiente a varillas lisas y sus uniones, para posteriormente realizar la extracción de la bomba cilíndrica sumergible. Finalmente, los tubos galvanizados fueron dejados debidamente preparados y ajustados en sus uniones, con el propósito de garantizar que las labores de instalación de la tubería y del varillaje programadas para el día siguiente se desarrollaran de manera eficiente y productiva.

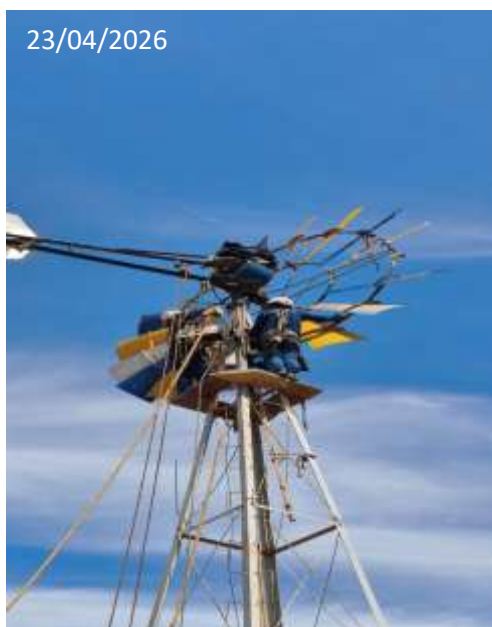
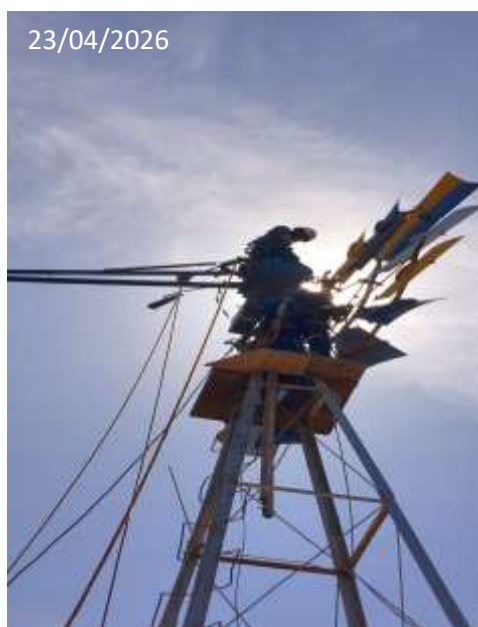
FIGURA 4.
Intervención al molino de viento en la comunidad Iruwapa.

Nota: montaje del sistema de bombeo nuevo.

- El día 23 de abril se llevó a cabo una jornada de trabajo centrada en la instalación de la nueva bomba cilíndrica sumergible, la cual fue reinstalada junto con la tubería galvanizada y sus respectivas varillas. Durante esta fase también se realizó el montaje de las tuberías superiores, incorporando los centradores correspondientes y alineándolos adecuadamente con la torre, lo que permitió garantizar la estabilidad y correcta alineación del sistema. Todo el conjunto de tuberías fue ensamblado cuidadosamente con sus respectivas varillas y conexiones, asegurando tanto la integridad estructural como la eficiencia operativa del sistema de bombeo. Una vez completada esta etapa, se efectuó el conexionado de las varillas con el sistema convertidor del cabezal, logrando el adecuado recorrido del molino, paso fundamental para la transmisión de la energía mecánica hacia el mecanismo de extracción de agua. Posteriormente, se realizaron pruebas de funcionamiento, obteniéndose una circulación de agua satisfactoria, lo que confirmó la correcta instalación y óptima operatividad del sistema eólico destinado a la extracción de agua. Como medida complementaria, se aplicó una capa de pintura protectora sobre las aspas del molino, con el objetivo de prevenir el desgaste ocasionado

por la exposición constante a las condiciones ambientales y prolongar la vida útil de este componente. Finalmente, fue posible realizar la firma del acta correspondiente junto con el líder de la comunidad, dejando constancia de la ejecución y conformidad de las actividades desarrolladas.

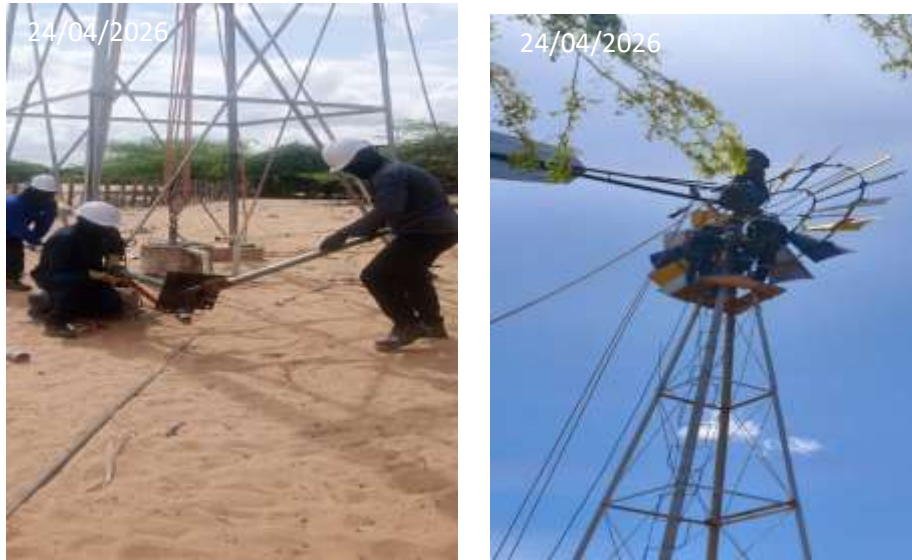
FIGURA 5.
Intervención al molino de viento en la comunidad Iwaina-Arreichen,.

Nota: desmontaje del sistema de bombeo y adelanto del sistema de pintura.

- El día 24 de abril En esta fecha se dio inicio formal a la intervención comunidad Iwaina-Arreichen, Seguidamente se procedió con la socialización del proyecto de mantenimiento preventivo y correctivo del molino de viento destinado a la extracción de agua. En esta actividad se le explico a la comunidad las tareas que se llevarían a cabo, los criterios técnicos, los plazos previstos y los beneficios que se esperan obtener para el abastecimiento hídrico local. La socialización también permitió recibir observaciones, responder dudas y fortalecer la participación comunitaria desde el inicio de la intervención. Se instaló señalización visible alrededor del perímetro conforme a los protocolos vigentes, delimitando con claridad las zonas de riesgo y tránsito restringido. De forma simultánea, se inmovilizó el molino mediante la activación de su sistema de freno, garantizando la estabilidad de la estructura durante las operaciones de desmontaje y manipulación. En la parte superior del sistema, se ejecutaron labores de la instalación de la nueva plataforma para poder empezar con las actividades de limpieza técnica de los componentes del cabezal, eliminando residuos y suciedad acumulada, y se efectuó el suministro de aceite al convertidor de torque, con el propósito de optimizar su funcionamiento y prolongar su vida útil tras esta limpieza, se aplicó aceite al convertidor de torque, lubricando sus partes móviles con el fin de reducir la fricción, optimizar el desempeño mecánico y prolongar la vida útil de ese elemento esencial. Con el área preparada, se instaló un sistema de izaje manual compuesto. Acto seguido, se efectuó el retiro de la tubería galvanizada y su respectivo varillaje, se aflojaron conexiones y se manipularon los tramos con cuidado para evitar daños colaterales. De forma inmediata, se avanzó con la extracción de la bomba cilíndrica sumergible, y preparar su reemplazo. Este conjunto de acciones marcó un avance significativo en la intervención, constituyendo la base sobre la cual continuarían las siguientes etapas, tales como la instalación de nuevos componentes, ajustes finales y pruebas de funcionamiento con la comunidad vigilante del proceso.

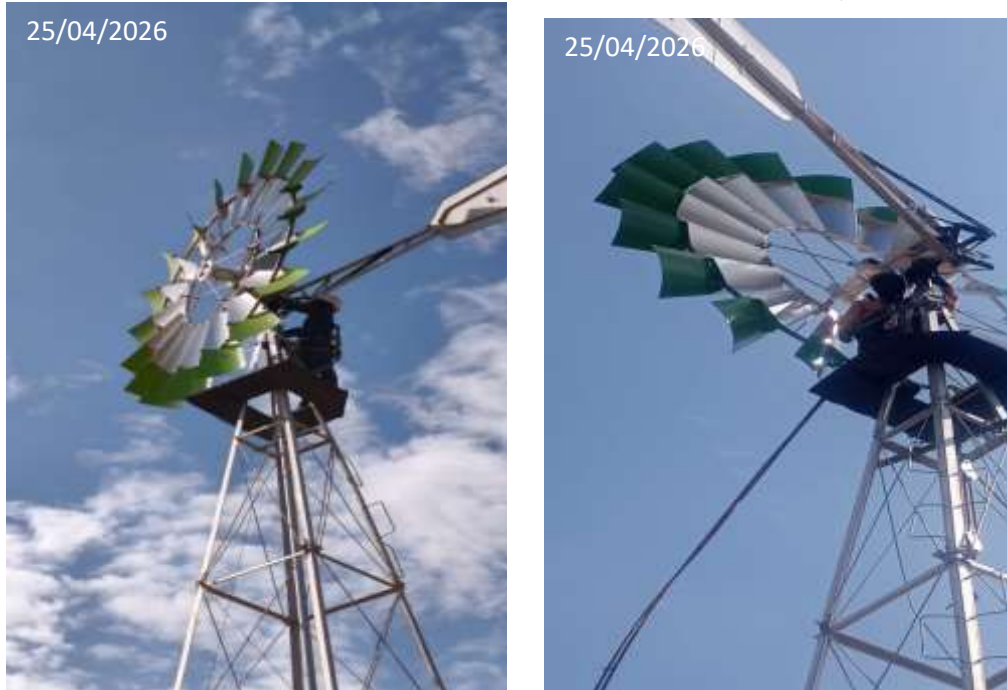
FIGURA 6.
Intervención al molino de viento en la comunidad Iwaina-Arreichen,

Nota: revisión de frenos y pintada de molino.

- El 25 de abril Ese día se llevó a cabo una jornada de trabajo centrada en la instalación de la nueva bomba cilíndrica sumergible. Esta unidad fue instalada junto con la tubería galvanizada, con sus uniones y sus varillas con sus uniones correspondientes, asegurando que todos los componentes estuvieran alineados y ajustados adecuadamente. Durante esta fase también se avanzó con el montaje de las tuberías superiores, conectando los centradores adecuados y alineándolos cuidadosamente con la torre. Esta operación resultó clave para garantizar la estabilidad vertical del sistema y prevenir desalineaciones que pudieran afectar el desempeño mecánico a futuro. Al culminar esta etapa, se procedió al conexionado de las varillas con el sistema convertidor del cabezal. Este paso permitió que el molino alcanzara su recorrido, una acción esencial para transferir la energía mecánica hacia el mecanismo de extracción de agua. se realizaron pruebas de funcionamiento bajo condiciones operativas. Los resultados mostraron una circulación de agua adecuada, lo cual corroboró la correcta instalación y la operatividad óptima del sistema con viento para la extracción de agua. Como medida complementaria, se aplicó una capa de pintura protectora sobre las aspas del molino para prevenir el desgaste provocado por la exposición ambiental y prolongar su vida útil. Finalmente, cabe destacar que en esta ocasión sí fue posible firmar el acta de la intervención en compañía del líder de la comunidad, lo que formalizó el evento y reflejó la participación activa y la conformidad del grupo local con las actividades realizadas.

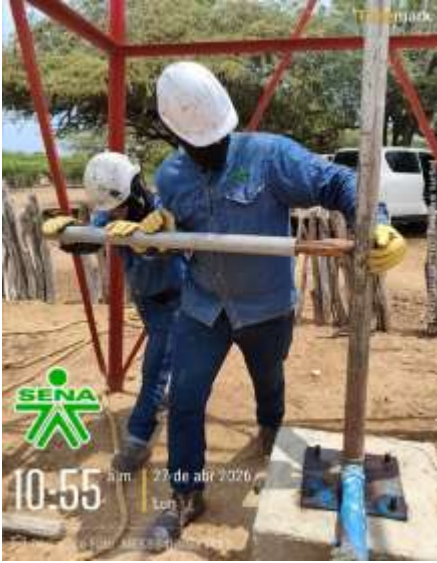
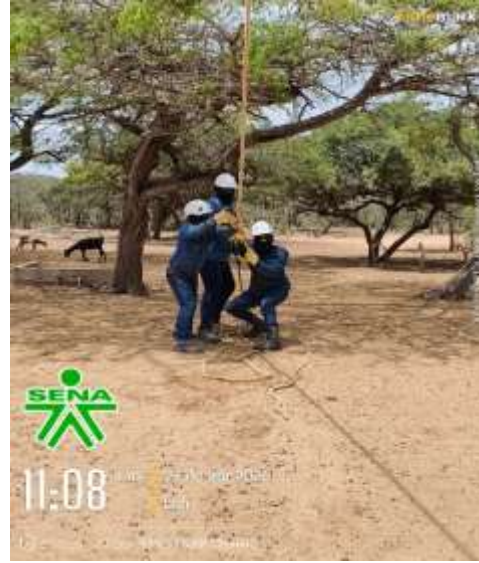
FIGURA 1.

Intervención al molino de viento en la comunidad Patamana.

Nota: desmontaje del sistema de bombeo.

- El día 27 de abril se dio inicio formal a la intervención con el descargue de los materiales necesarios para el desarrollo de las actividades programadas. se dio continuidad a la intervención con la realización de la socialización del trabajo de mantenimiento preventivo y correctivo del molino de viento destinado a la extracción de agua, con el fin de informar a la comunidad sobre las actividades a ejecutar y los beneficios esperados de dichas labores. Posteriormente, se procedió con el aseguramiento del área de trabajo, lo cual incluyó la adecuada señalización del perímetro conforme a los protocolos de seguridad establecidos y la inmovilización del molino mediante la activación del sistema de freno, garantizando así condiciones seguras para el personal técnico y los habitantes de la comunidad. En la parte superior del sistema, se ejecutaron labores de la instalación de la nueva plataforma para poder empezar con las actividades de limpieza técnica de los componentes del cabezal, eliminando residuos y suciedad acumulada, y se efectuó el suministro de aceite al convertidor de torque, con el propósito de optimizar su funcionamiento y prolongar su vida útil. Para facilitar las maniobras posteriores, se instaló un sistema de izaje manual compuesto por poleas y cuerdas, el cual permitió proceder de manera segura con el desmontaje de piezas pesadas y de difícil acceso. Gracias a esta adecuación, se realizó el retiro de la tubería galvanizada y, de manera seguida, se avanzó con la extracción de la bomba cilíndrica sumergible.

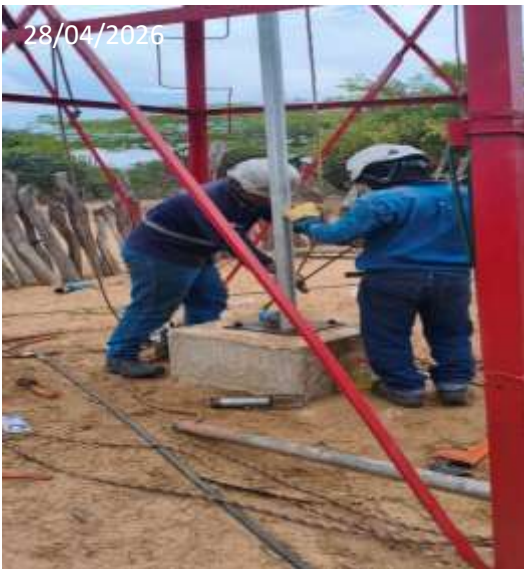
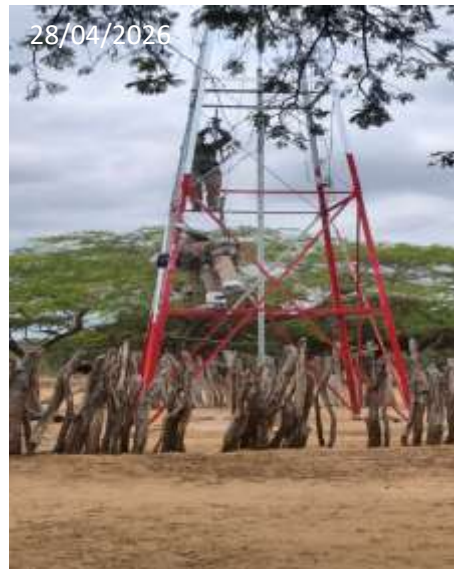
FIGURA 2.

Intervención al molino de viento en la comunidad Patamana.

Nota: montaje del sistema de bombeo y pintura en estructura.

- El día 28 de abril se desarrolló una jornada de trabajo enfocada en la instalación de la nueva unidad de bomba cilíndrica sumergible, la cual fue reintroducida junto con la tubería galvanizada previamente desmontada. En esta fase también se efectuó la instalación de las tuberías superiores, incorporando sus respectivos centradores alineados contra la torre, lo que permitió garantizar la adecuada estabilidad y alineación del sistema. Todo el conjunto de tubería fue cuidadosamente ensamblado con sus varillas y uniones

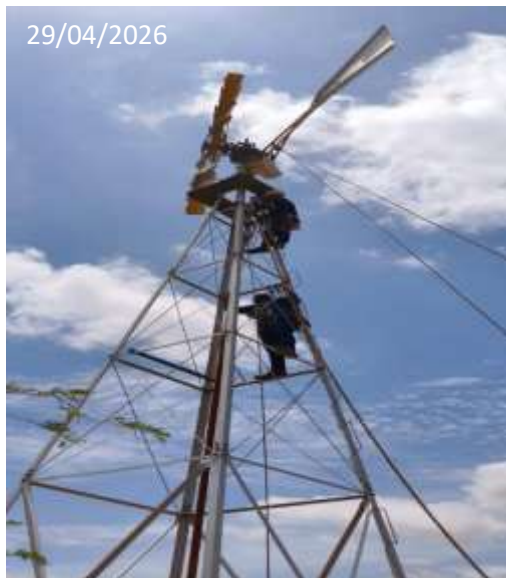
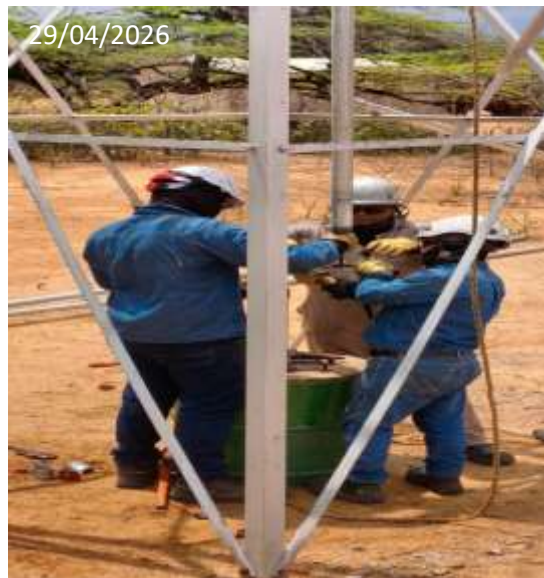
FIGURA 3.

Intervención al molino de viento en la comunidad Kameleumana.

Nota: desconexión de recorrido y desmontaje del sistema de bombeo.

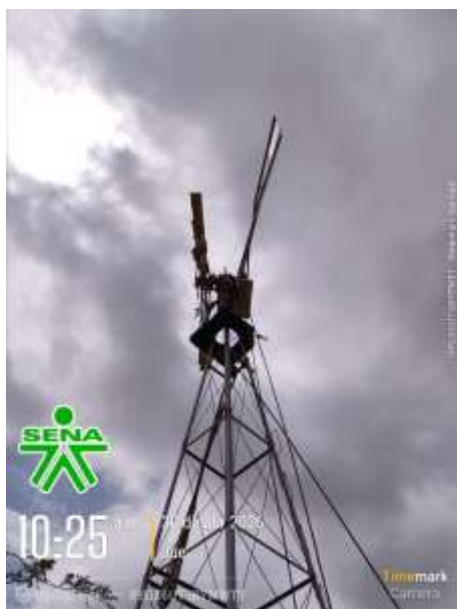
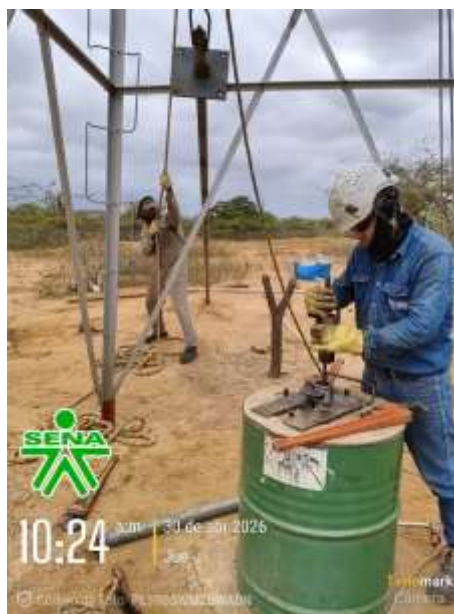
FIGURA 4.

Intervención al molino de viento en la comunidad Kameleumana

Nota: montaje del sistema de bombeo nuevo y limpieza en convertidor.

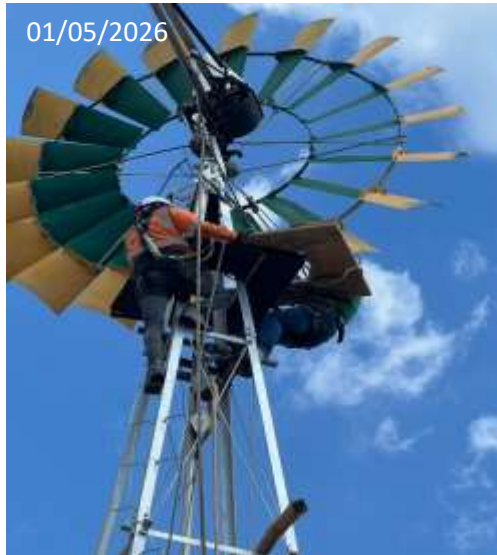
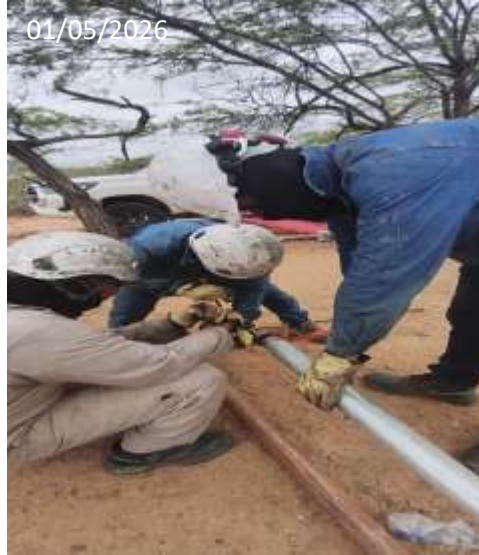
FIGURA 5.

Intervención al molino de viento en la comunidad Jaguapiaka.

Nota: *instalación de plataforma y realización de rosca de varilla para toma de recorrido.*

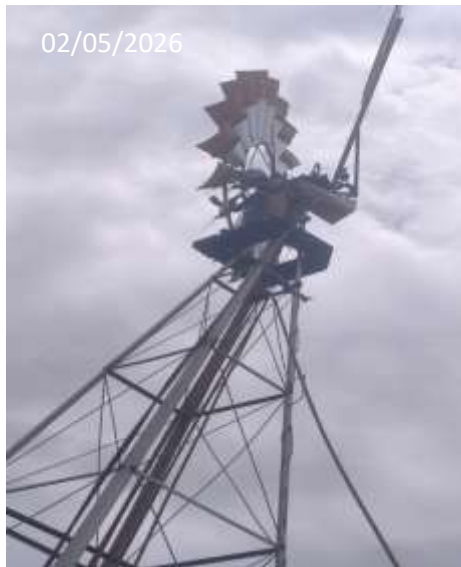
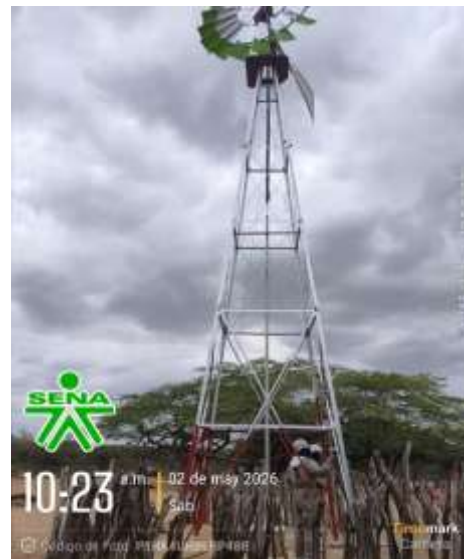
FIGURA 6.

Intervención al molino de viento en la comunidad Jaguapiaka.

Nota: *pintura de aspas y estructura.*
