| | <b>MINISTERIO DE TRANSPORTE</b><br><b>INSTITUTO NACIONAL DE VÍAS</b><br><b>PROCESO MISIONAL EJECUCIÓN DE PROYECTOS DE</b><br><b>INFRAESTRUCTURA DE TRANSPORTE</b><br><b>INFORME MENSUAL DEL SUPERVISOR</b> | CÓDIGO | MEPI-FR-1 | | |

| <b>Asunto:</b> | INFORME DE ACTIVIDADES DESARROLLADAS Y ESTADO DEL PROYECTO o CONVENIO A CARGO (Proyecto entendido como: obra e interventoría). |
| <b>Periodo:</b> | Del 01 al 31 del mes de Marzo de 2026. |

**PROYECTO:** “MANTENIMIENTO DE PUENTES UBICADOS EN LA TRANSVERSAL DEL CARIBE, SECTOR SANTA MARTA – PARAGUACHÓN (RUTAS 9008, 9009 Y 9010), EN LOS DEPARTAMENTOS DEL MAGDALENA Y GUAJIRA, INCLUYE EL MANTENIMIENTO DEL PUENTE PARAGUACHON UBICADO EN EL PR87+302 DE LA VIA 9010 RIOHACHA - PARAGUACHON, EN EL DEPARTAMENTO DE LA GUAJIRA.”.

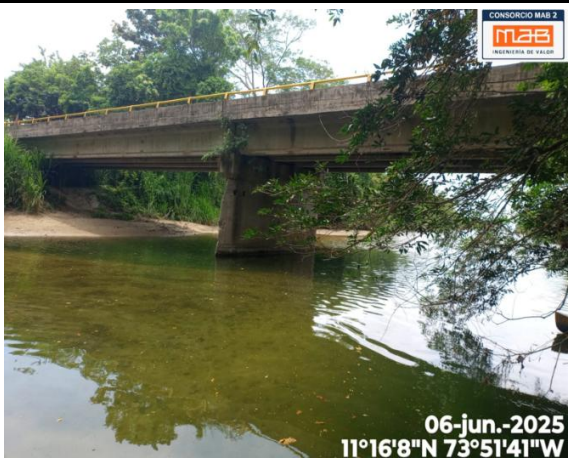
Esta condición produjo incrementos locales en la velocidad, niveles y turbulencia del flujo, favoreciendo procesos de socavación alrededor de la pila central. La remoción progresiva del material de apoyo en la cimentación ocasionó un asentamiento diferencial hacia el costado derecho y el desplazamiento del material de fundación. Adicionalmente, se registró el impacto de un elemento arbóreo transportado por la corriente contra una de las vigas del tablero, circunstancia que contribuyó a la falla estructural localizada y a la separación del tablero en su junta intermedia.

| <p>Estado del Puente Mendihuaca con corte al 06 de junio de 2025</p> | <p>Estado del Puente Mendihuaca con corte al 03 de febrero de 2026 - Colapso del puente Mendihuaca, debido al volcamiento de la pila central, del puente por socavación y empuje de agua sobre la superestructura del Puente.</p> |

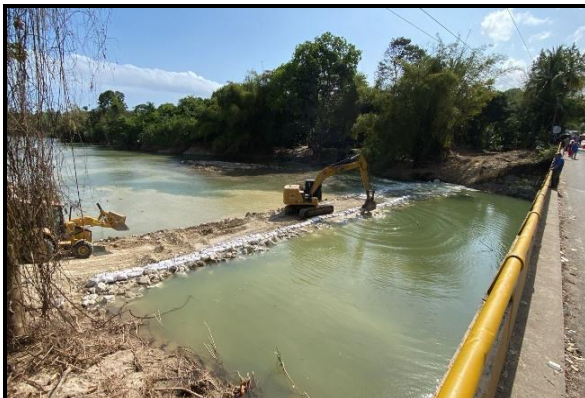
Avance en la conformación del pedraplén del paso provisional (≈85 %).

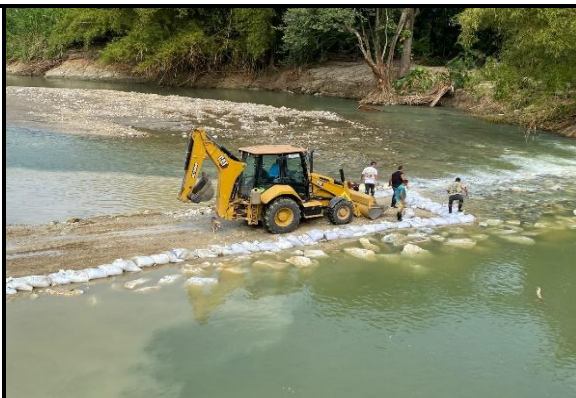
Instalación de sacos con material de suelo para la protección del recebo dispuesto en el pedraplén.

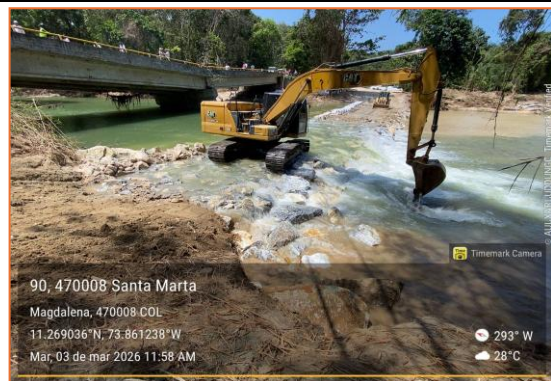
Se continuó con la construcción del paso provisional, ejecutando actividades correspondientes a la instalación de pedraplén, la colocación de recebo sobre el pedraplén y el llenado e instalación de sacos para la protección del material granular dispuesto.

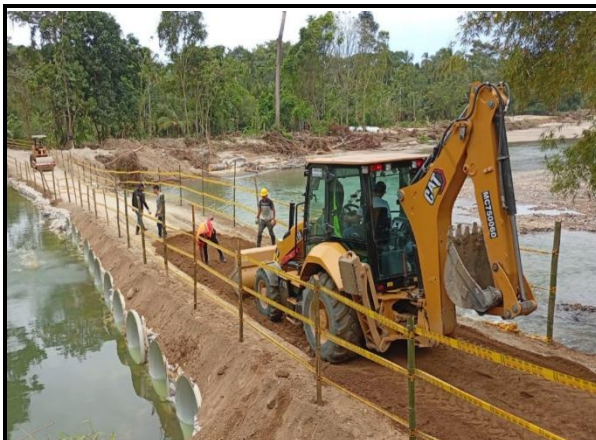
Labores diarias de mantenimiento realizadas al paso provisional.

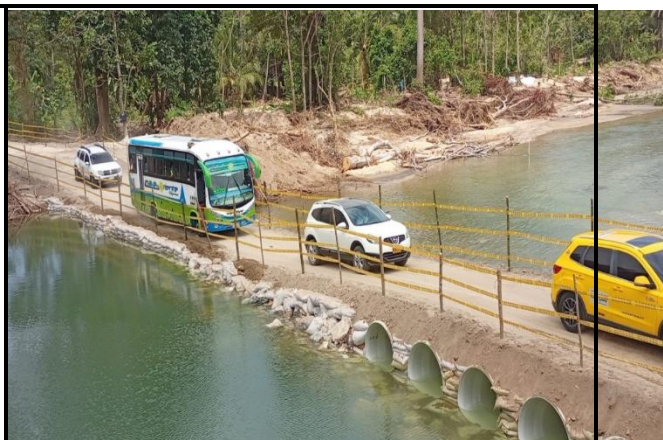
Apertura del paso provisional con tránsito restringido y señalización en el sector del Puente Mendihuaca.

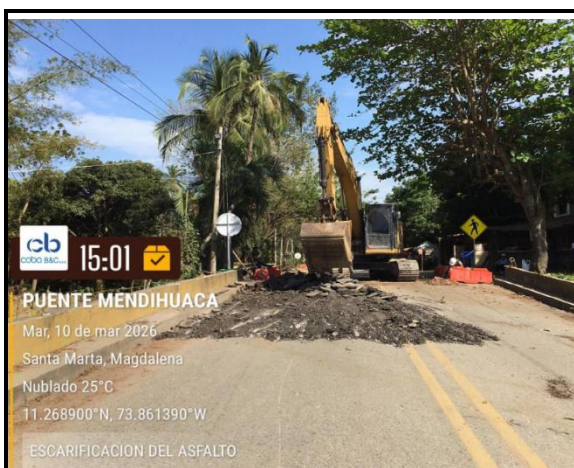
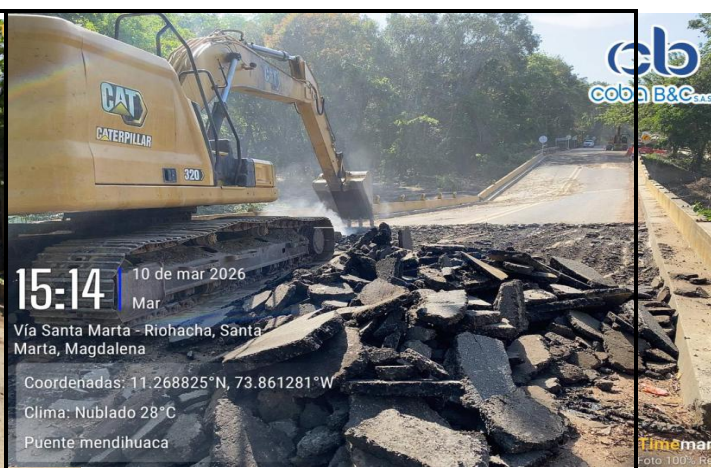
Retiro de carpeta asfáltica en el acceso lado Riohacha

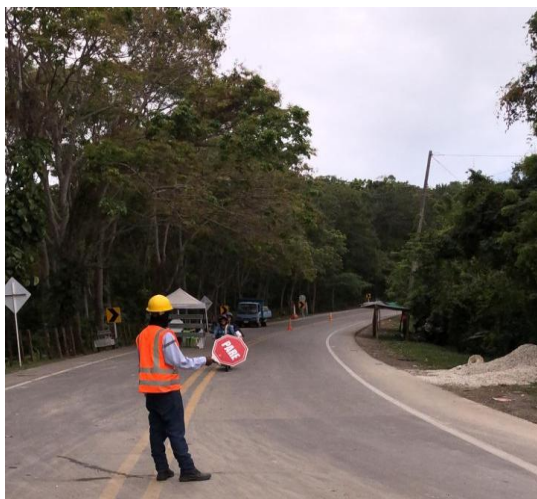
Personal de PMT realizando control y manejo de tránsito en el paso provisional.

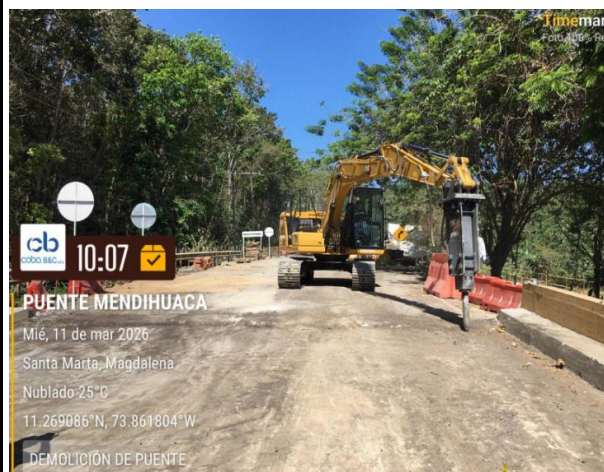
Demolición de la estructura colapsada del puente con equipo mecánico.

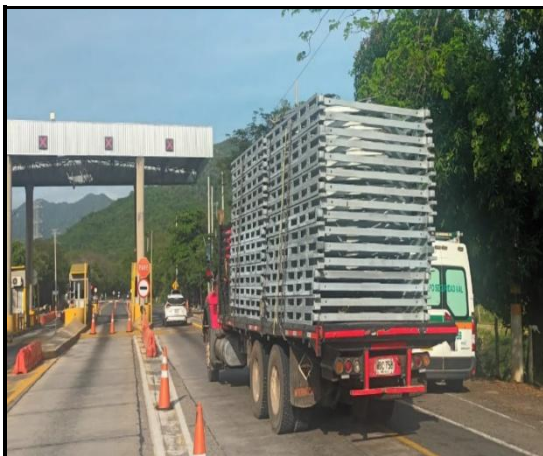
Llegada de módulos del puente militar.

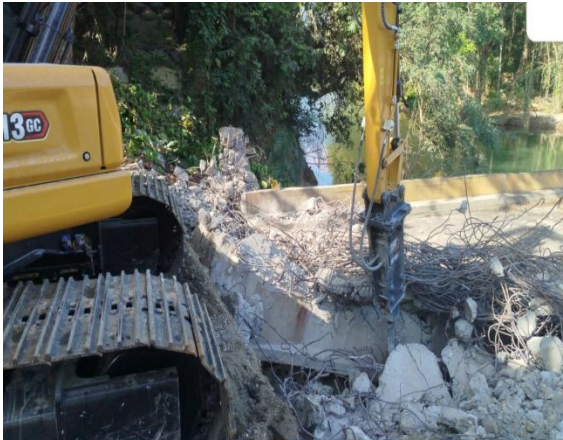
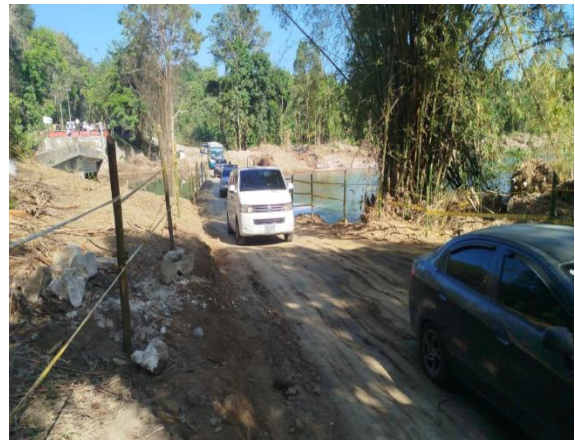
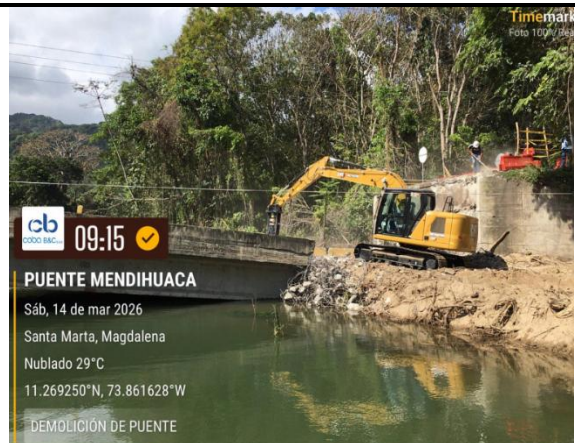
- **13 – 30 de marzo de 2026:** Se continuó con las actividades correspondientes al ensamble del puente militar, así como con la fundida de vigas cabezales para el izaje del puente. De igual manera, se continuó con las actividades de control de tráfico para el uso del paso provisional sobre el río y con el mantenimiento rutinario del mismo. Finalmente, también se avanzó en la demolición de la estructura colapsada.

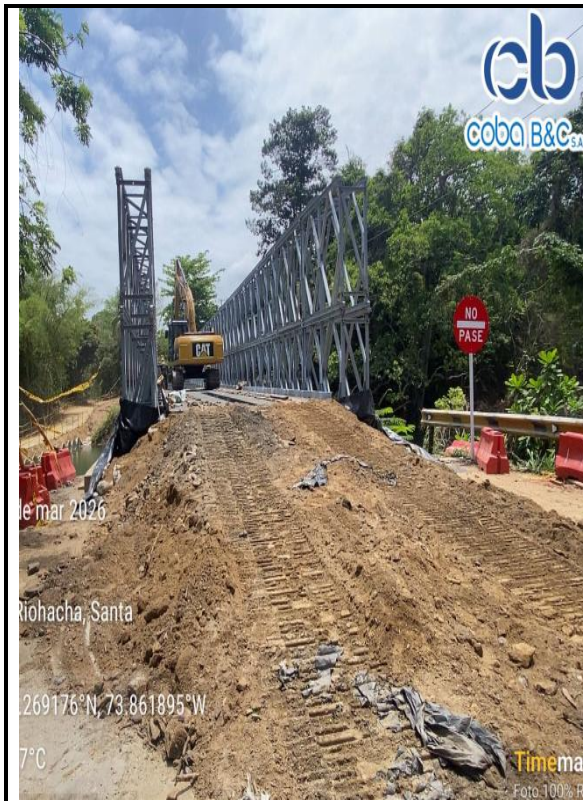
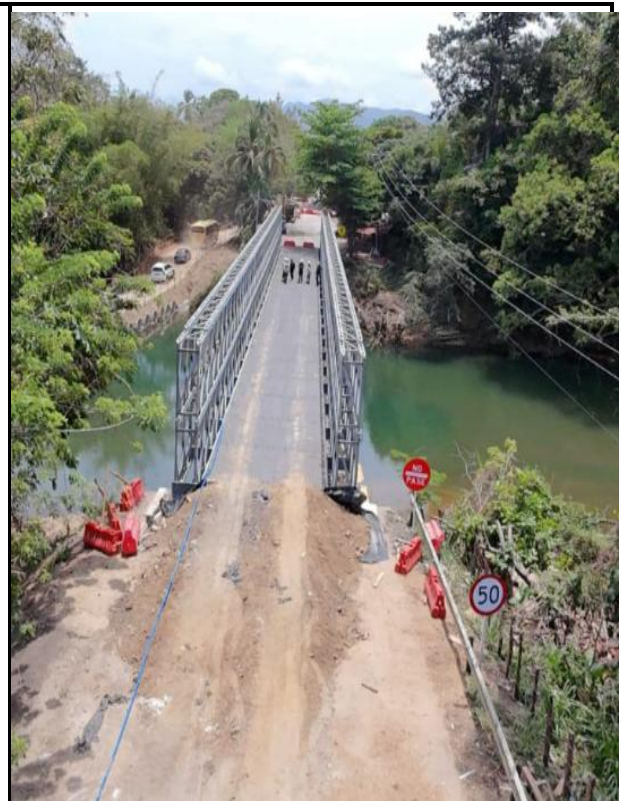
31 de marzo de 2026: Inauguración y puesta en servicio – Puente militar.

- **31 de marzo de 2026:** Se participó en la apertura y puesta en servicio del puente militar provisional, actividad que contó con la participación de la Ministra de Transporte, INVIAS, Ejército Nacional, comunidades del sector y demás entidades participantes, permitiendo restablecer la movilidad en el corredor vial.

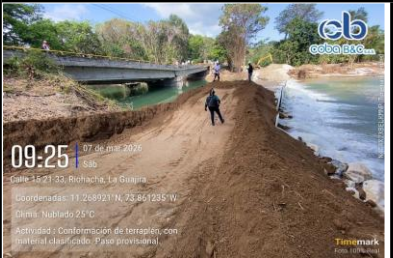
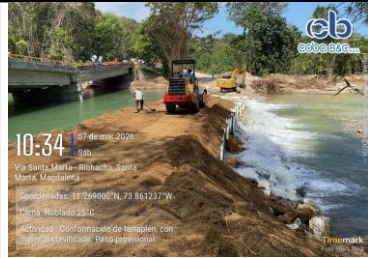
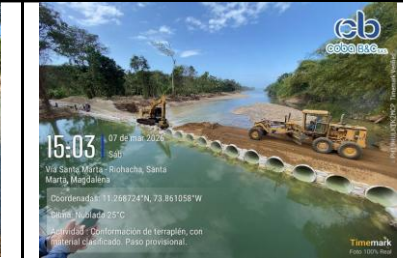
| REGISTRO FOTOGRÁFICO MARZO 2026 | | | | | |
|---|---|---|--|---|--|
| Conformación de terraplen con material clasificado para Paso provisional PR 37+650. | | | | | |

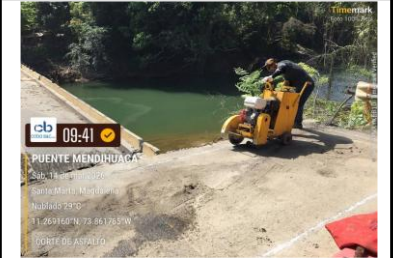
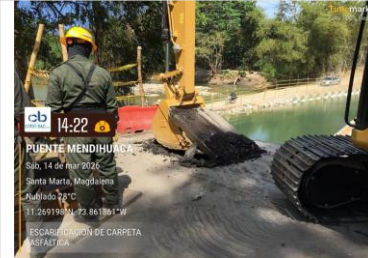
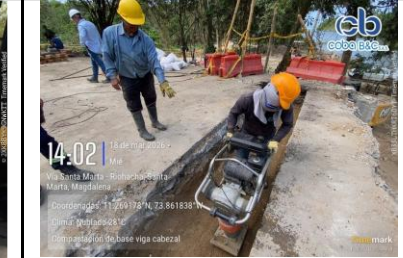
| REGISTRO FOTOGRÁFICO MARZO 2026 | | | | | |
|---|---|---|--|---|--|
| Corte y retiro de carpeta asfáltica en puente Mendihuaca PR 37+650. | | Corte y retiro de carpeta asfáltica en puente Mendihuaca PR 37+650. | | Compactación de base para viga cabezal puente militar PR 37+650. | |

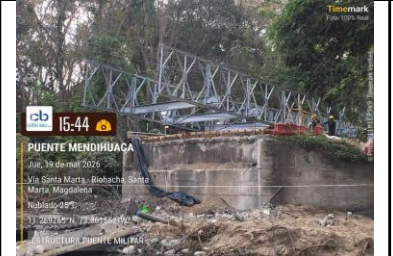
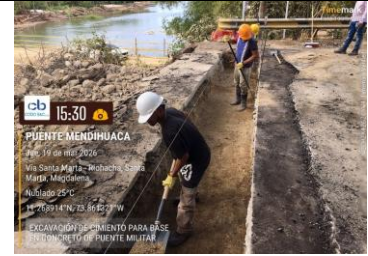
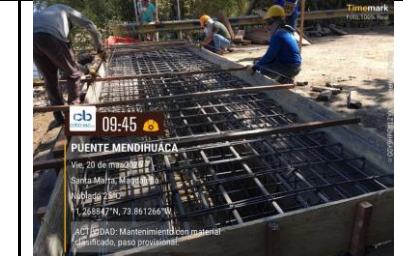
| REGISTRO FOTOGRÁFICO MARZO 2026 | | | | | |
|---|---|---|--|---|--|
| Instalación estructura puente militar PR 37+650. | | Excavación cimienta para viga cabezal lado Riohacha PR 37+650. | | Encofrado para viga cabezal lado Riohacha PR 37+650. | |

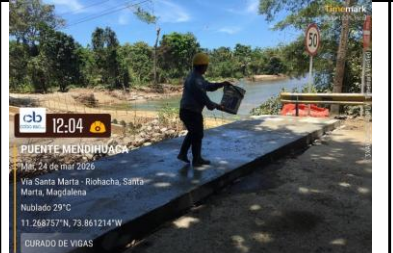
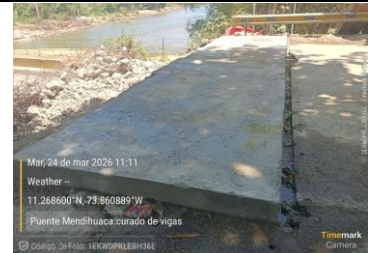
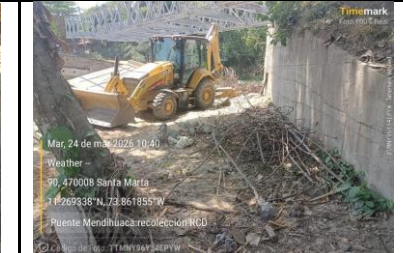
| REGISTRO FOTOGRÁFICO MARZO 2026 | | | | | |
|---|---|---|--|---|--|
| Curado de viga cabezal lado Riohacha PR 37+650 | | Curado de viga cabezal lado Riohacha PR 37+650 | | Recolección de RCD PR 37+650. | |
