**UNIDAD DE PLANIFICACIÓN DE TIERRAS RURALES, ADECUACIÓN DE TIERRAS Y USOS
AGROPECUARIOS — UPRA****Atención:** Ing. Andrés Felipe Hernández León**Contacto:** 305 713 5663**Asunto: INFORME PRIMER MANTENIMIENTO PREVENTIVO — UPS POWERSUN 32 KVA
TRIFÁSICO****1. INFORMACIÓN GENERAL DEL SERVICIO**

Marca	POWERSUN
Modelo	PWS-T (Trifásico)
Serial	R032KT05382
Capacidad	32 KVA
Tipo de UPS	Online Doble Conversión — Trifásico
Firmware	Versión 673 — Checksum 35346 — PGSUN F4A9

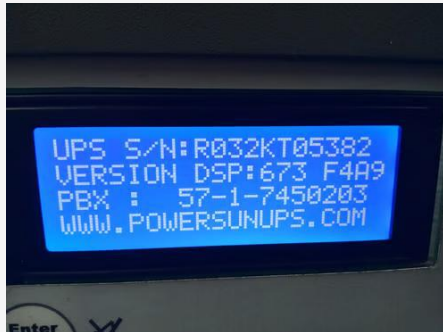
Foto placa / Serial

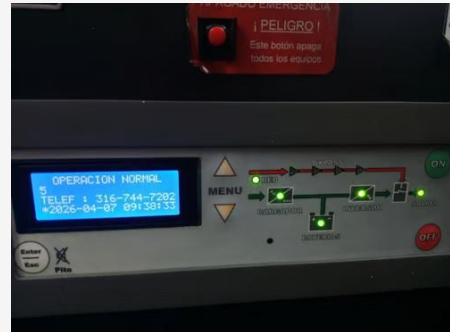
- Inspección visual del panel de control (display e indicadores luminosos) para determinar el estado operativo del equipo al inicio de la intervención. Se constató OPERACIÓN NORMAL, sin alarmas activas.

Vista frontal — Display — Estado inicial

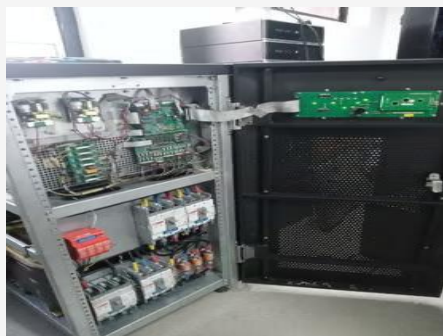
Equipo destapado — Antes del servicio

- Retiro del panel frontal y limpieza interna mediante soplado controlado para eliminar acumulación de polvo en tarjetas electrónicas, ventiladores, borneras y cableado interno.
- Limpieza del gabinete externo.

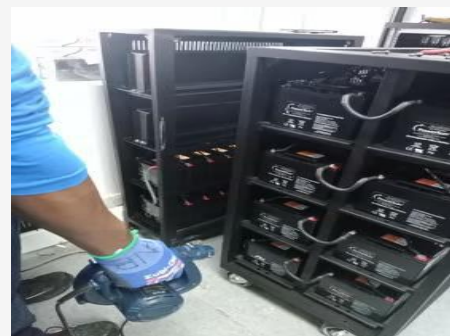
El banco de baterías presenta voltajes individuales uniformes dentro del rango operativo de flotación (11,80 V – 12,50 V por celda). El banco responde correctamente a las pruebas de descarga, confirmando capacidad y tiempo de respaldo dentro de los parámetros esperados.

Durante el servicio — Inspección baterías

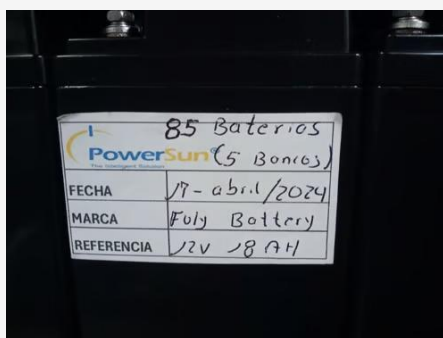
Marca / Referencia	Fullibattery — FL12180GS (12 V / 18 Ah)
Cantidad / Bancos	85 unidades / 5 bancos
Fecha de instalación	Abril 2024
Temperatura	20 °C
Voltaje en flotación	231,6 V
Corriente de descarga	47,7 A
Voltaje final de descarga	203,6 V
Tiempo de descarga	60 minutos
Corriente de recarga	22,1 A
Corriente de rizado AC	2,9 A

Verificación de baterías — Placa fecha

- Verificar el estado del banco de baterías en el siguiente ciclo preventivo, considerando que las baterías fueron instaladas en abril de 2024. Se recomienda iniciar planificación para su reemplazo al cumplir el ciclo de vida útil (3–5 años según condiciones de operación).

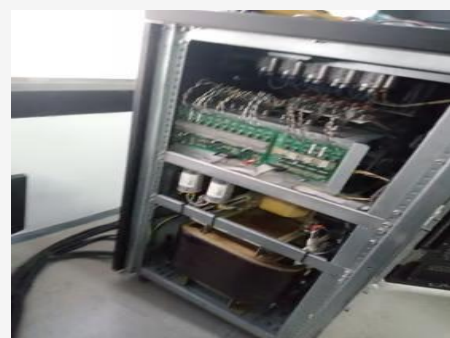
Vista interna del equipo

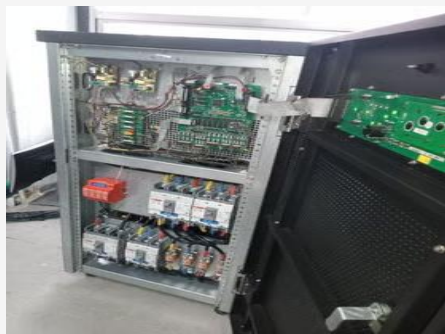
Equipo destapado — Después del servicio

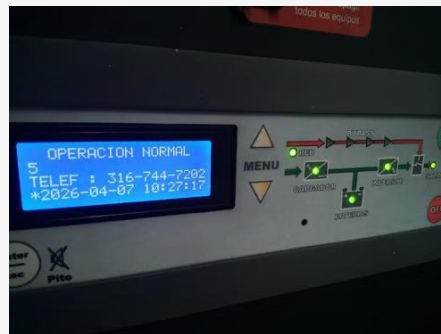
- Verificación del estado operativo final en presencia del representante del cliente. UPS en OPERACIÓN NORMAL, sin alarmas activas.

Vista frontal — Display — Estado final
