<p>ALCALDÍA MAYOR DE BOGOTÁ D.C.</p>	  <p>BOGOTÁ</p>	<p>ALCALDIA LOCAL DE SAN CRISTOBAL INSPECCIÓN DE POLICIA No. 4B</p>	<p>INFORME TECNICO No. 692-FDLSC-003-2026</p>
<p>Registro Fotográfico de la Visita Técnica</p>

ALCALDÍA MAYOR DE BOGOTÁ D.C.	  BOGOTÁ	ALCALDIA LOCAL DE SAN CRISTOBAL INSPECCIÓN DE POLICIA No. 4B	INFORME TECNICO No. 692-FDLSC-003-2026
Concepto Tecnico Visita en Campo			
<p>El presente concepto técnico se emite con ocasión de la visita técnica realizada el día jueves 19 de febrero de 2026 en horas de la mañana al predio ubicado en la Calle 6 Sur No. 2A-33, barrio Buenos Aires, con el propósito de verificar el estado actual del inmueble y su respectiva ocupación.</p> <p>DESARROLLO DE LA VISITA</p> <p>La visita fue atendida por el querellante, el señor José Joaquín Medina Rodríguez, quien manifestó ser hijo de la propietaria del inmueble, la señora Rosa Ermininda Rodríguez Pesca (Q.E.P.D.). Durante la atención de la visita, el señor Medina informó que actualmente el predio está siendo ocupado y administrado por los señores Carlos Eduardo Duarte Moreno y Didier Ovalle Rodríguez.</p> <p>En cuanto a las características del inmueble, se observó que el predio consta de t

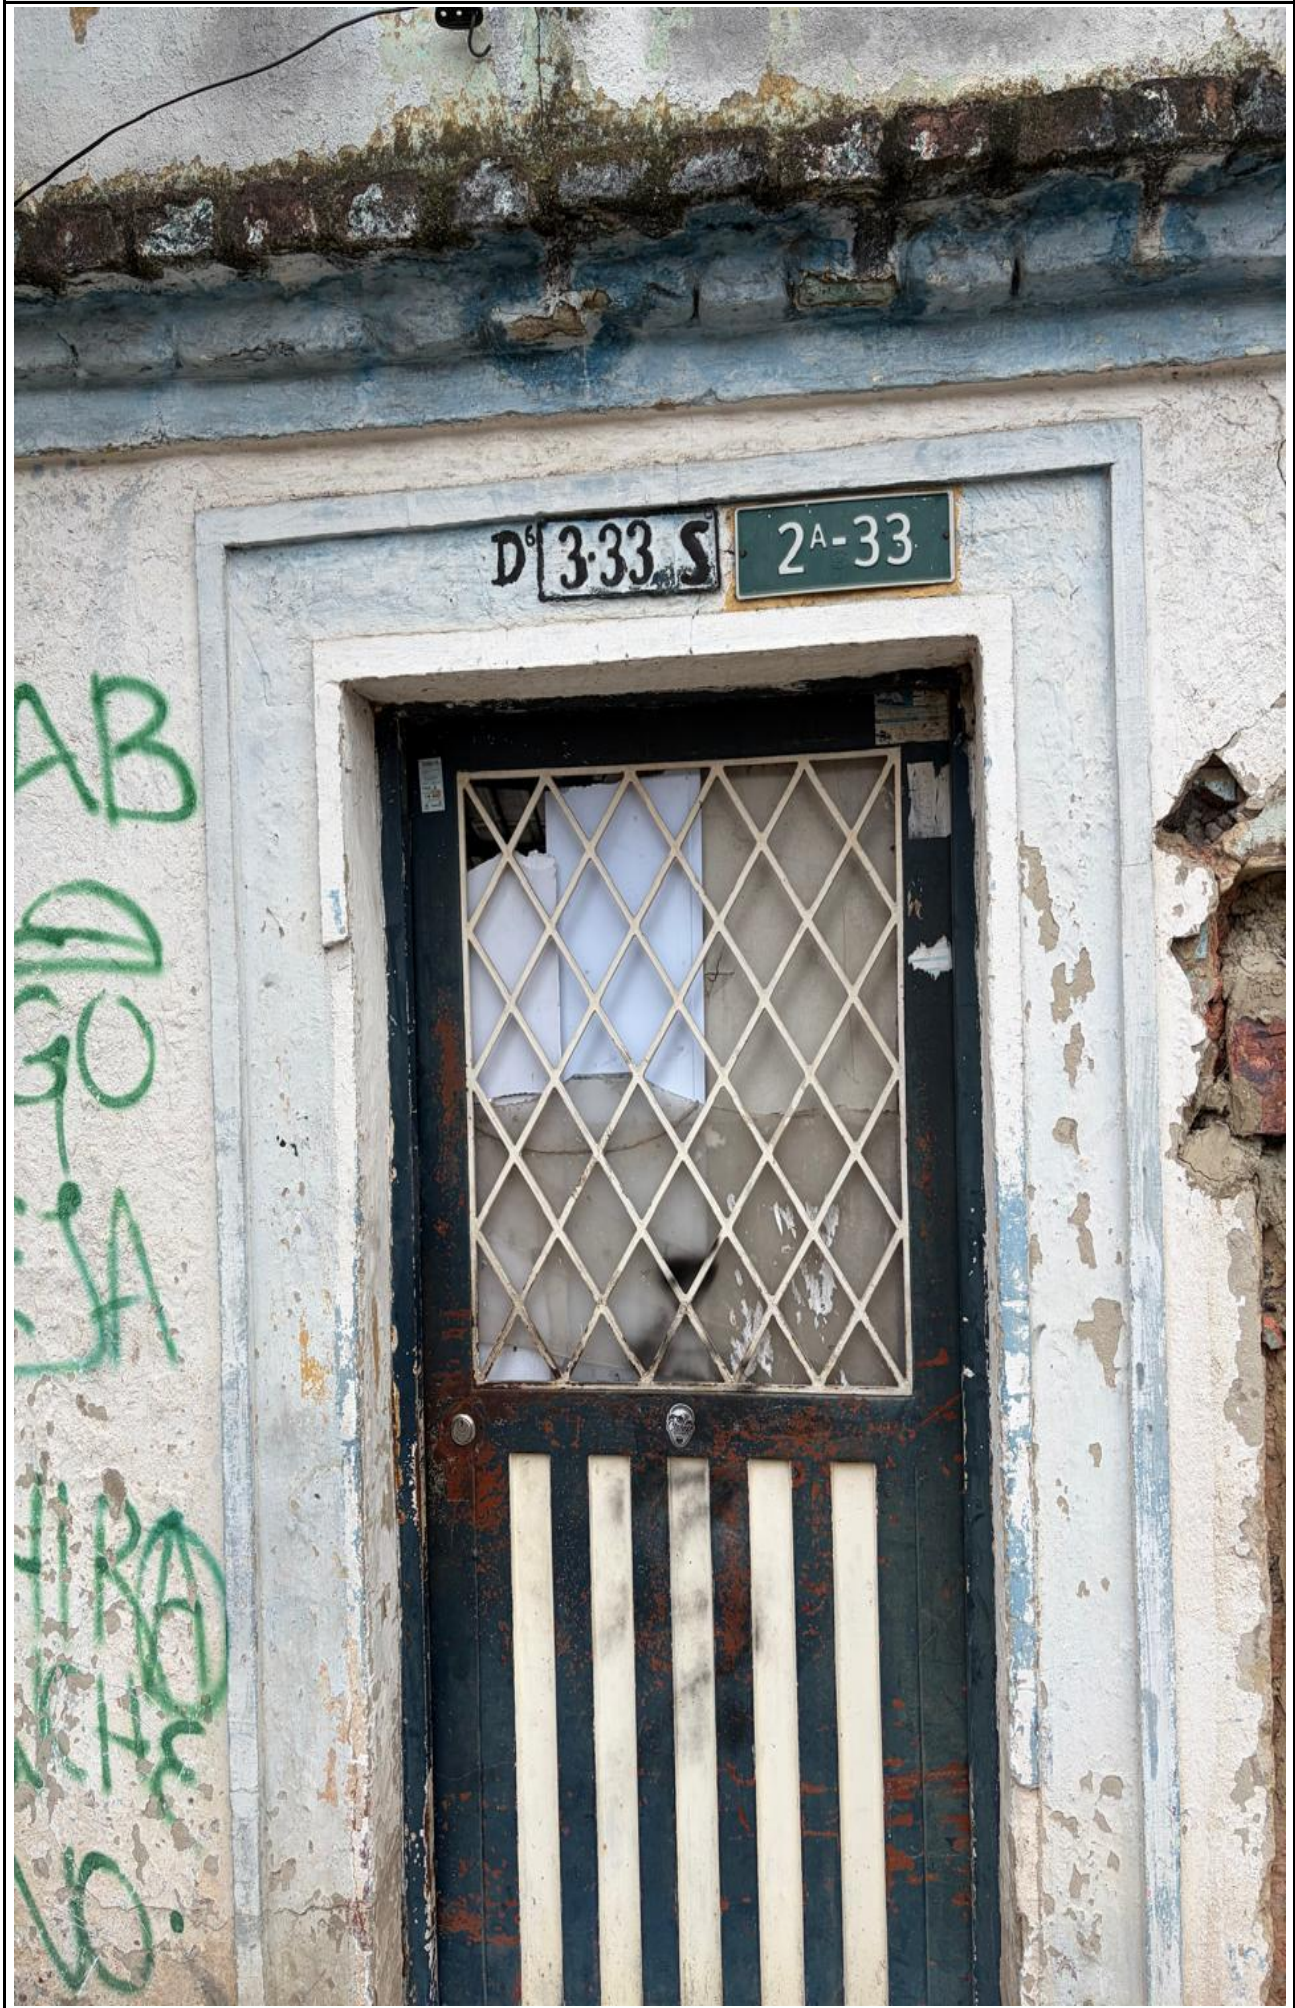
Imagen No 3: Nomenclatura del Predio, Fuente: Imagen Propia, Fecha de Fotografia (19 de Febrero de 2026)

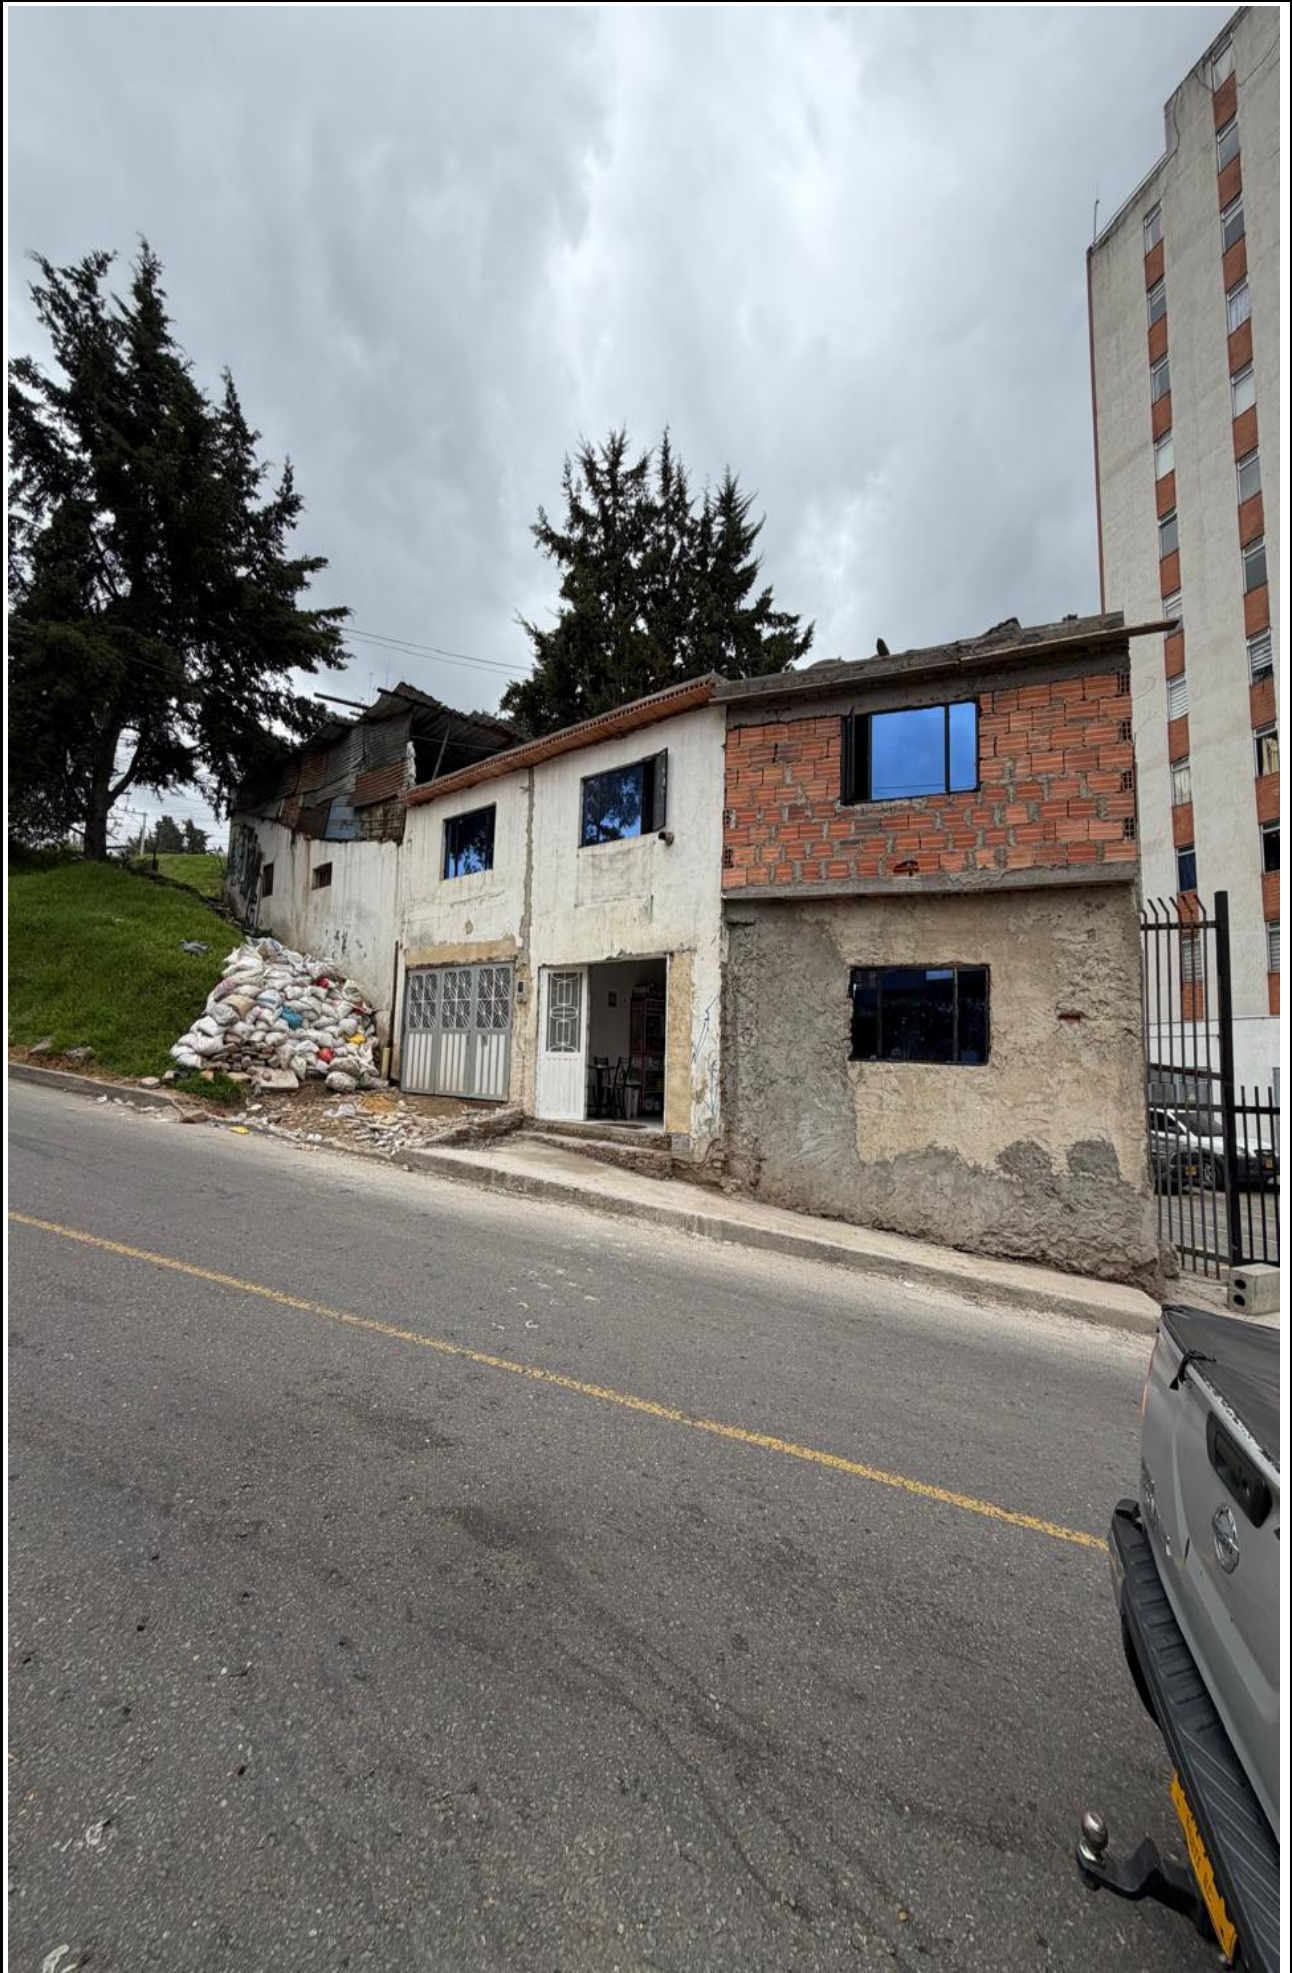
Imagen No 4: Vista General del Predio - Parte Inferior, Fuente: Imagen Propia, Fecha de Fotografía (19 de Febrero de 2026)
