# INFORME ACTIVIDADES DIARIAS PALACIO DE JUSTICIA

## INFORME DE MANTENIMIENTO PREVENTIVO Y CORRECTIVO EQUIPOS SEGURIDAD ELECTRONICA CONTRATO 102 DE 2025

**Lugar:** Bogotá DC, Palacio de justicia

**Fecha:** abril de 2026

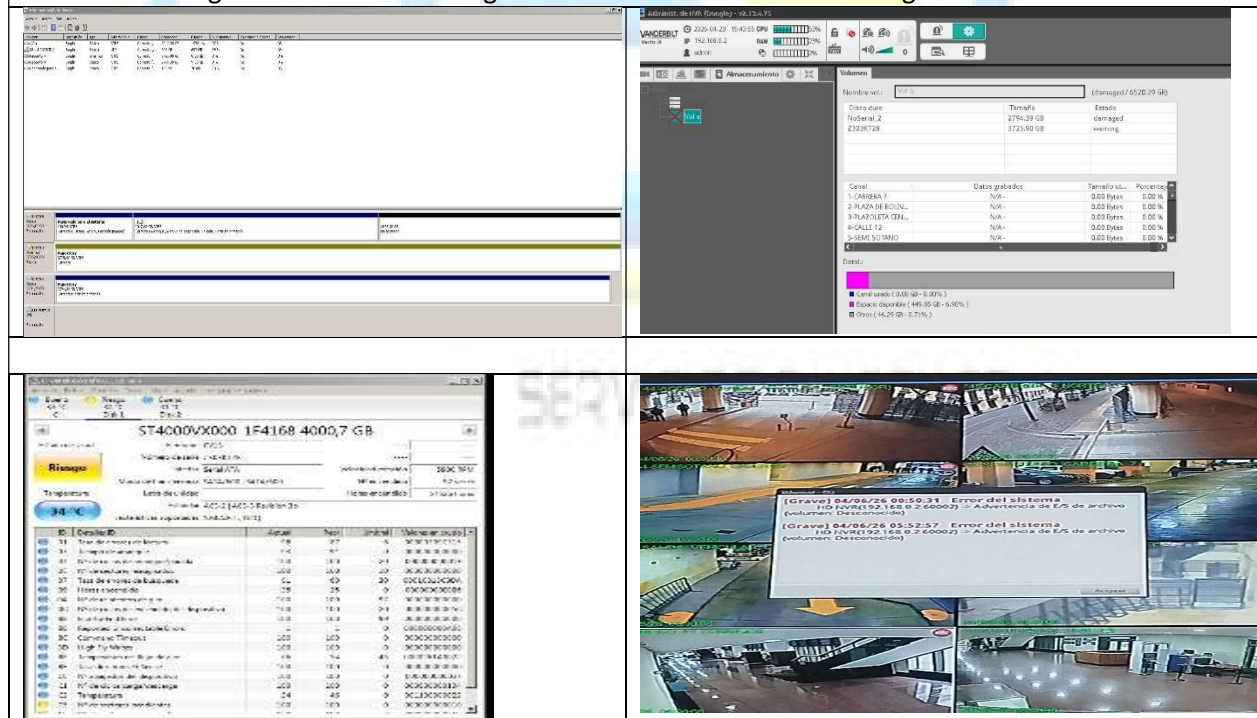
Se observa que el grabador de video NVS 1 se encontraba sin registro de grabación. Se identificó que el sistema de almacenamiento NAS, marca Mediasonic Probox de referencia HF1-SU3S2 Rev. 3, presentaba fallas de funcionamiento.

Adicionalmente, se detectó daño físico en uno de los discos duros de 4 TB instalados en la NAS, lo cual generó la detención del proceso de grabación. Como consecuencia, la información almacenada se encuentra inaccesible y no es recuperable.

#### 1. Las imágenes evidencian el diagnóstico de falla del disco duro del grabador afectado.

No obstante, como oportunidad de mejora, se recomienda la adquisición de un sistema de almacenamiento NAS nuevo, con una capacidad mínima de 12 TB, que permita garantizar una retención de video superior a 30 días.

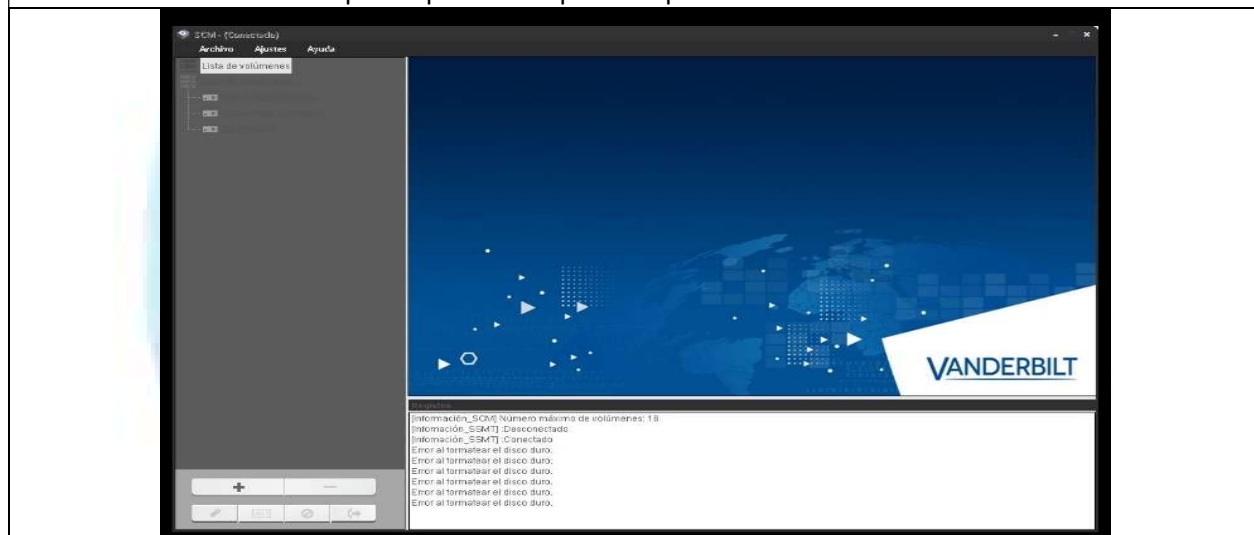
2. El software indica que no puede completar el proceso de formateo de la unidad externa.

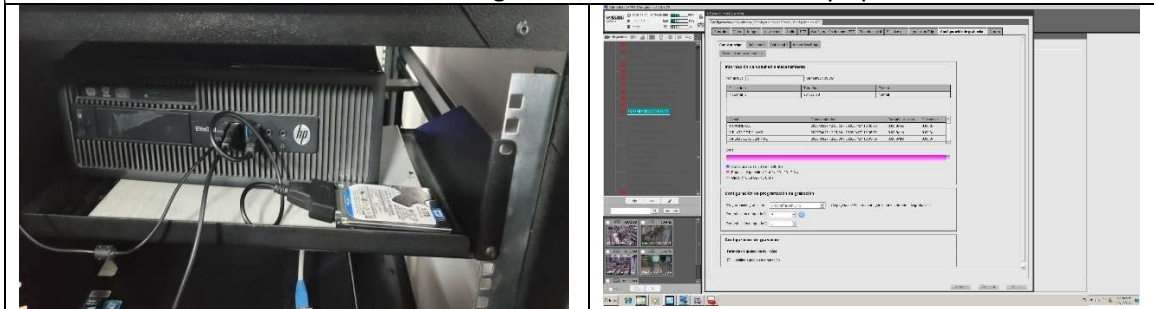
### 3. Servidor con disco de 1 TB configurado; retención de 4 días y operación estable.

Posterior a las actividades de mantenimiento preventivo y correctivo, se logró habilitar temporalmente un almacenamiento de 1 TB en el grabador de video NVS 1, con una capacidad aproximada de retención de 4 días.

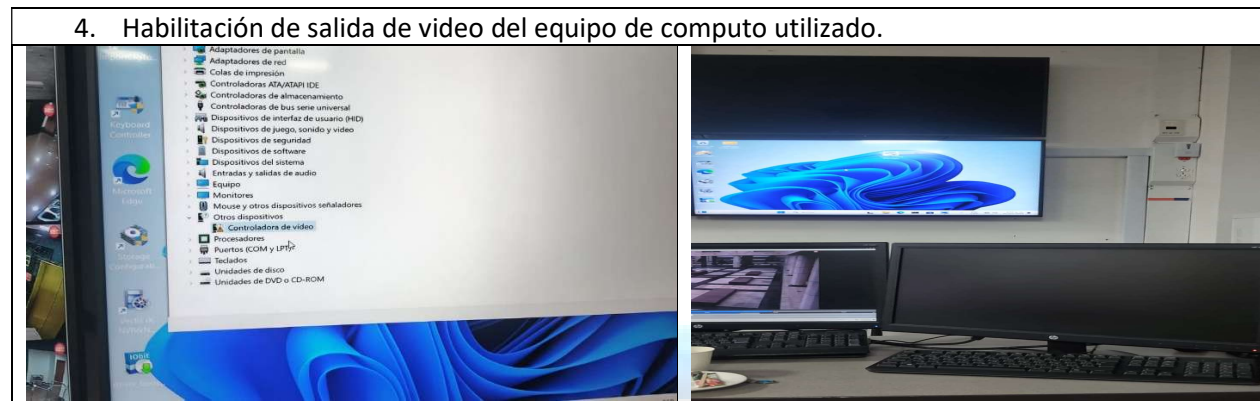
Finalmente, se efectuó el reemplazo de la tarjeta gráfica, para habilitar la funcionalidad de la salida de video DVI. Tras el cambio, se restableció la correcta visualización y el equipo quedó operando con normalidad.

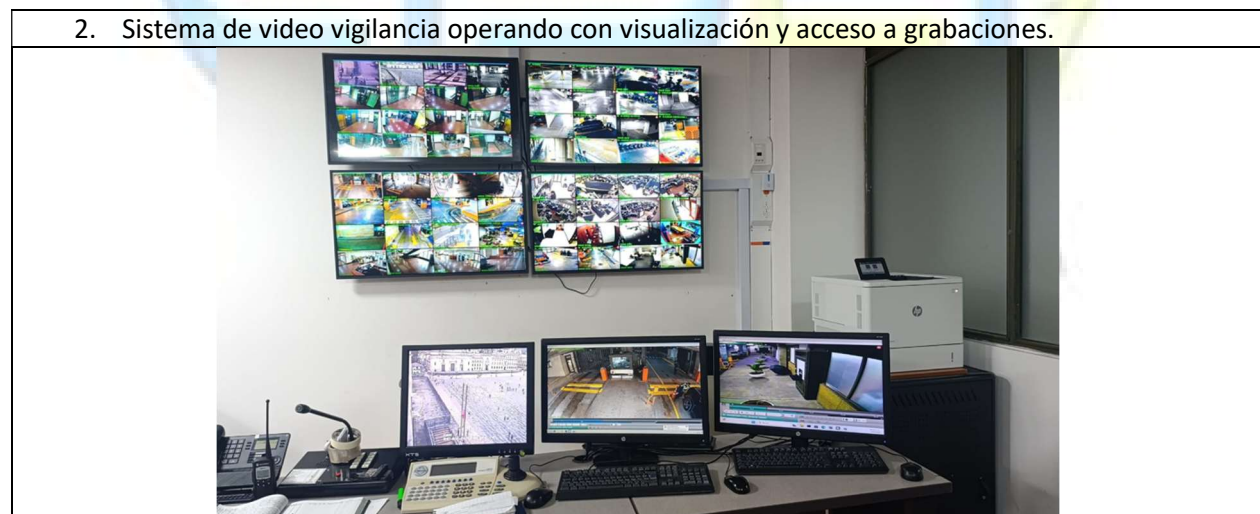
Posterior a las actividades de mantenimiento preventivo y correctivo, el sistema de grabación de video NVS 2 quedó operando con normalidad, con funcionamiento correcto en las tres pantallas. La unidad de almacenamiento NAS se encuentra en operación estable.

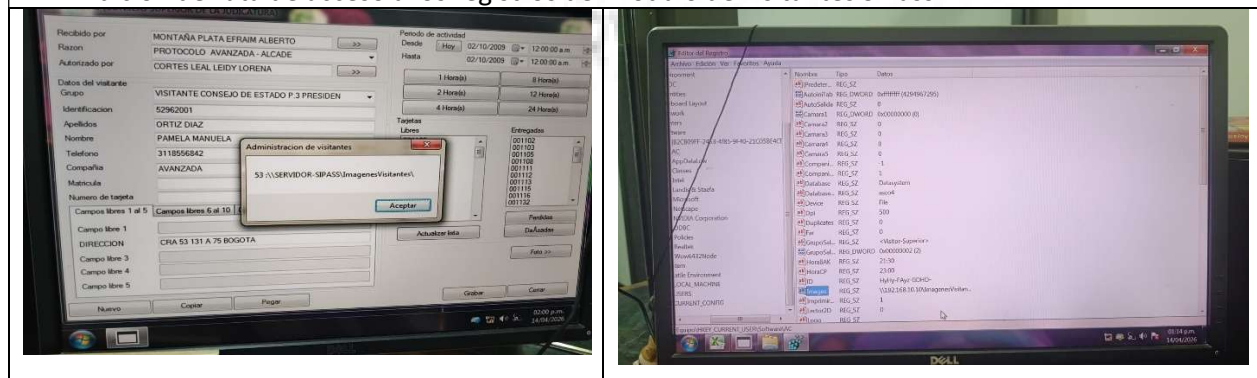
En cada una de las esclusas de visitantes, se realizó la modificación del editor de registro, asignando la dirección IP del servidor SiPass para garantizar la correcta conexión con el sistema. Esta configuración permite el almacenamiento de imágenes en una carpeta de red.

##### 1. Edición de ruta de acceso a los registros del módulo de visitantes SiPass.

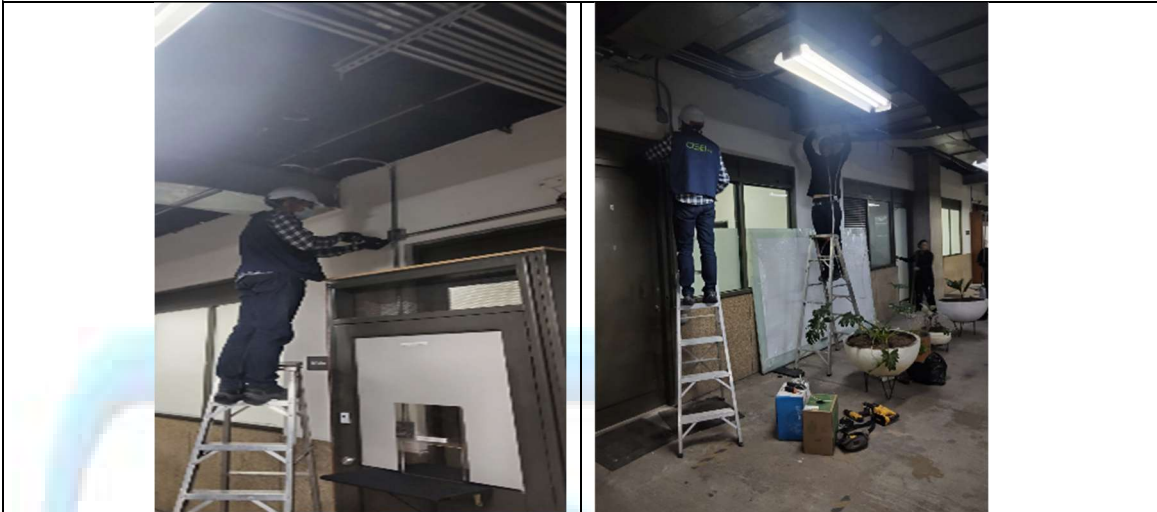
Se realizó la instalación de tubería EMT de ¾" para la canalización del cableado, con recorrido por cielo raso y muros, desde el cuarto de seguridad hasta el cuarto temporal de seguridad.

4. Instalación de tubería y cableado para instalar los equipos del control de acceso en el cuarto de seguridad temporal.

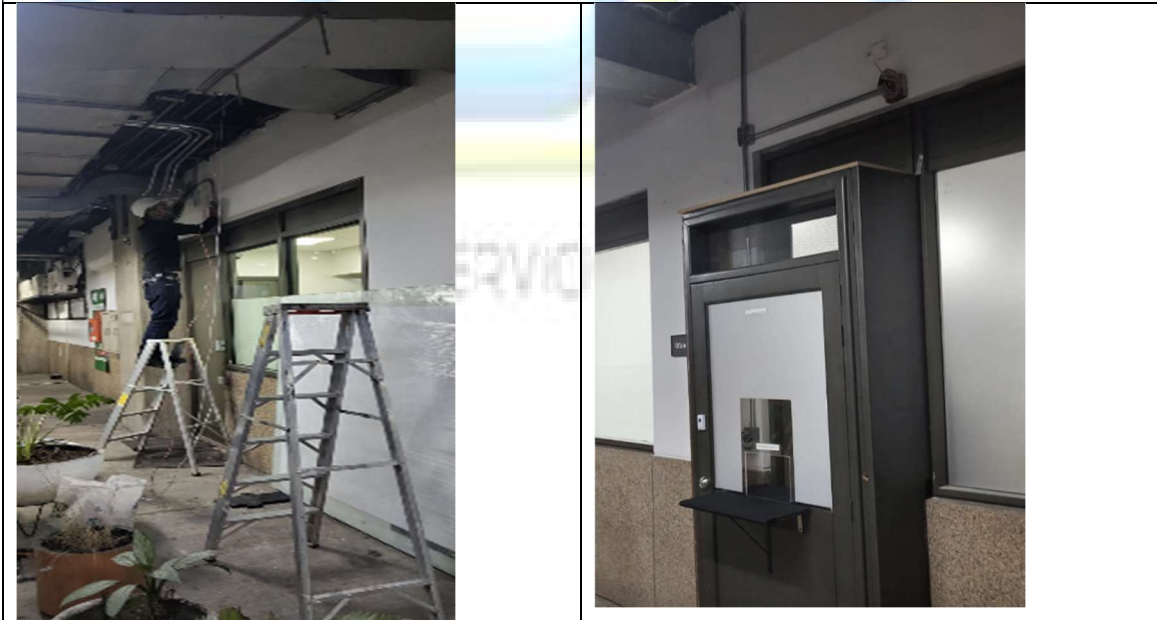
5. Cableado de dispositivos en la nueva ubicación.

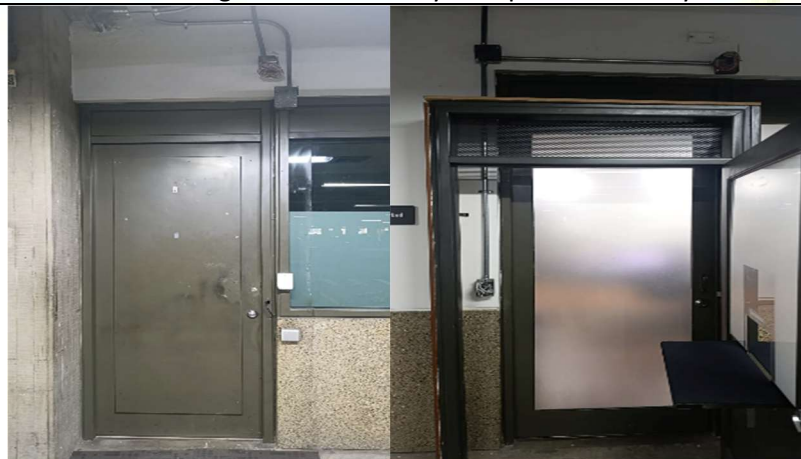
Queda pendiente el traslado e instalación del electroimán y la lectora de control de acceso, debido a que el área de mantenimiento del Palacio de Justicia debe realizar previamente el cambio de la chapa, con el fin de habilitar el correcto funcionamiento del sistema de control de acceso en la puerta.

6. Control de acceso de cuarto de seguridad cableado y listo para trasladar y conectar los dispositivos.

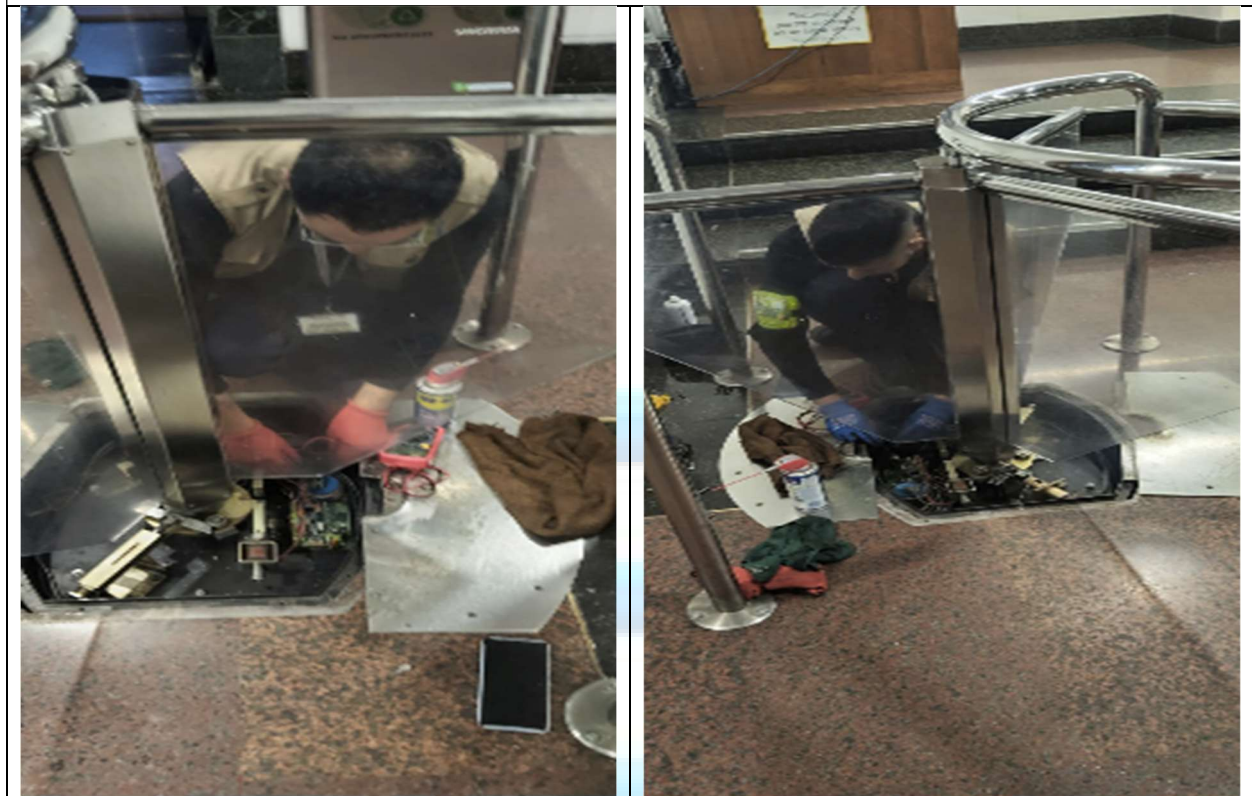
Se identificó que el molinete permitía el ingreso sin validación debido a falla en el final de carrera, el cual se encontraba atascado, impidiendo la correcta detección del paso.

**7. Mantenimiento de sistemas mecánicos y control electrónico de los molinetes intervenidos.**

Se realizó el ajuste de la lámina, garantizando la correcta activación del sensor y restableciendo el funcionamiento normal del molinete.

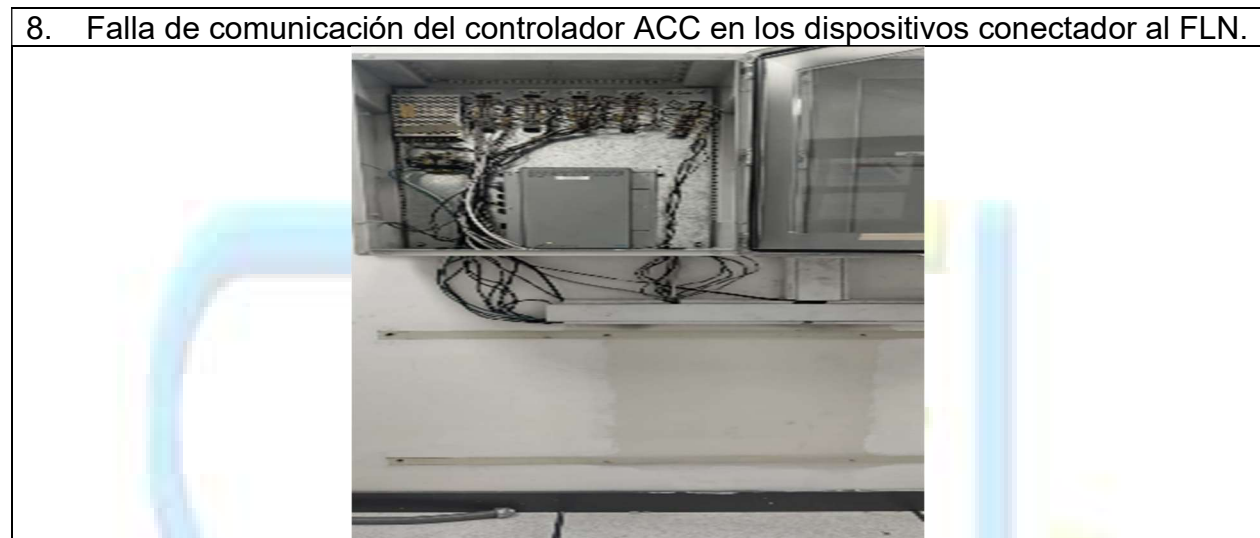
Se evidenció falla de comunicación en las DRI de los pisos 1 y 5 de edificio Consejo de Estado, las cuales se encontraban fuera de línea. Como consecuencia, fue necesario deshabilitar los electroimanes para permitir el acceso al personal.

También en cuanto al acceso de visitantes se encontraba inhabilitada la salida del Consejo de Estado por falla de la lectora del molinete.

Se identificó la ausencia de comunicación entre el ACC y las DRI. Durante la verificación, se realizó medición de voltaje y revisión de los buses de comunicación FLN, identificando una falla de conectividad del bus de datos que integra las DRI ubicadas en piso 5 y sótano 1 que controlan las lectoras de los pisos afectados, se corrige la falla de conexión en el cableado restableciendo la comunicación del bus de datos entre el ACC y las DRI.

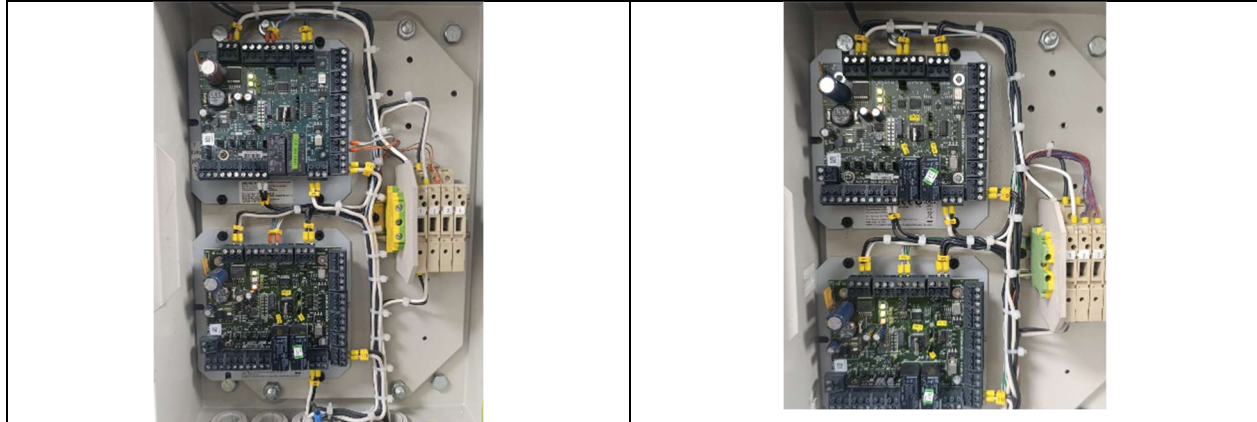
#### 9. Tarjetas de control de acceso DRI en línea y con accesos funcionales.

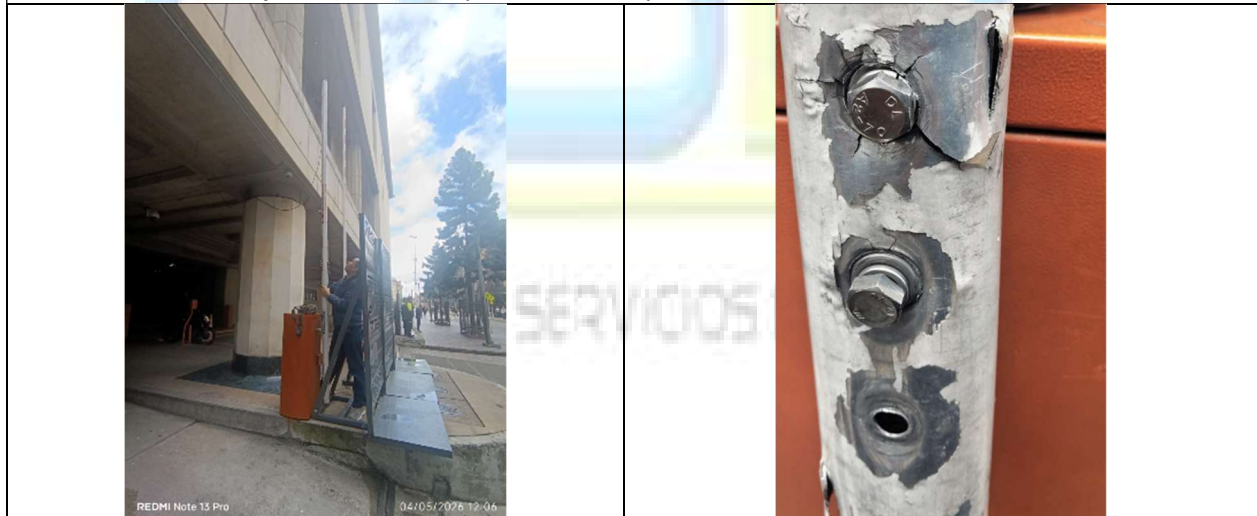
El personal de seguridad reporta que la talanquera se encuentra fuera de servicio debido a que la base de fijación no está sosteniendo adecuadamente la vara y al identificar este factor de riesgo dejaron fuera de servicio el dispositivo de control de acceso vehicular.

#### 1. La base de fijación de la vara presenta daño y los tornillos no la sostienen adecuadamente.

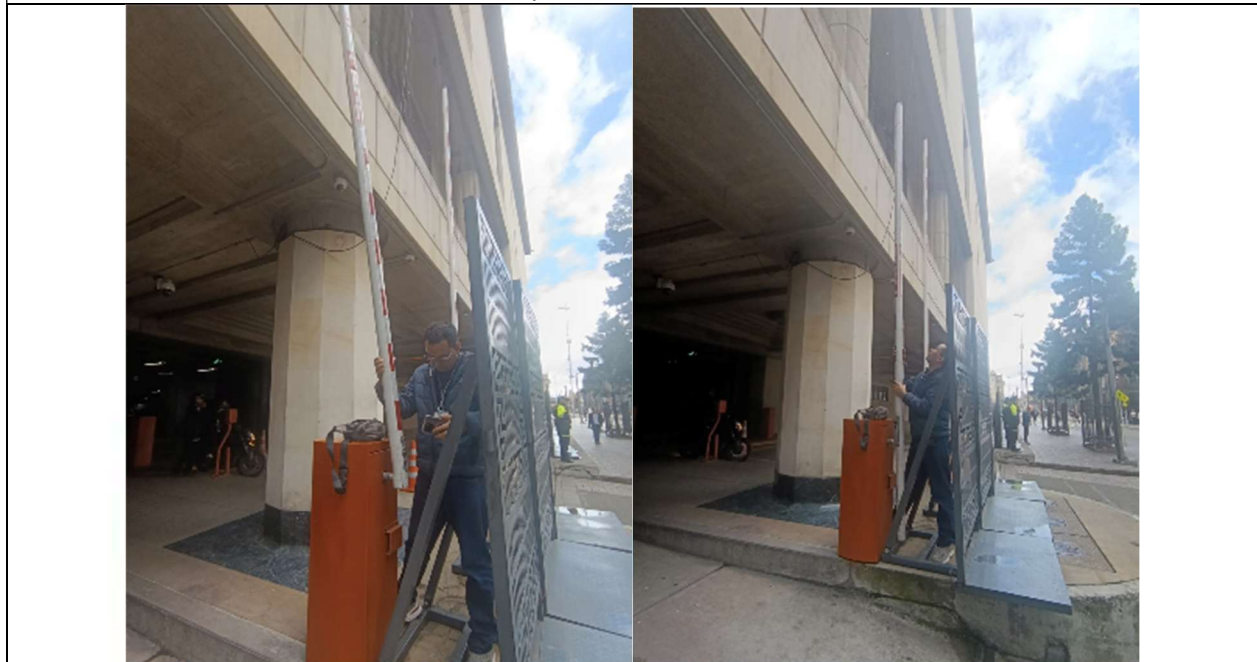
Se realiza desmonte de la vara al identificar que presenta daño en la base que sostiene la vara con tornillos ya que estos no se fijan correctamente por el daño que presenta la parte de aluminio de la vara, por tanto, puede desprenderse durante el ciclo de subir y bajar.

#### 1. Verificación de estado del sistema y desmonte de la vara.

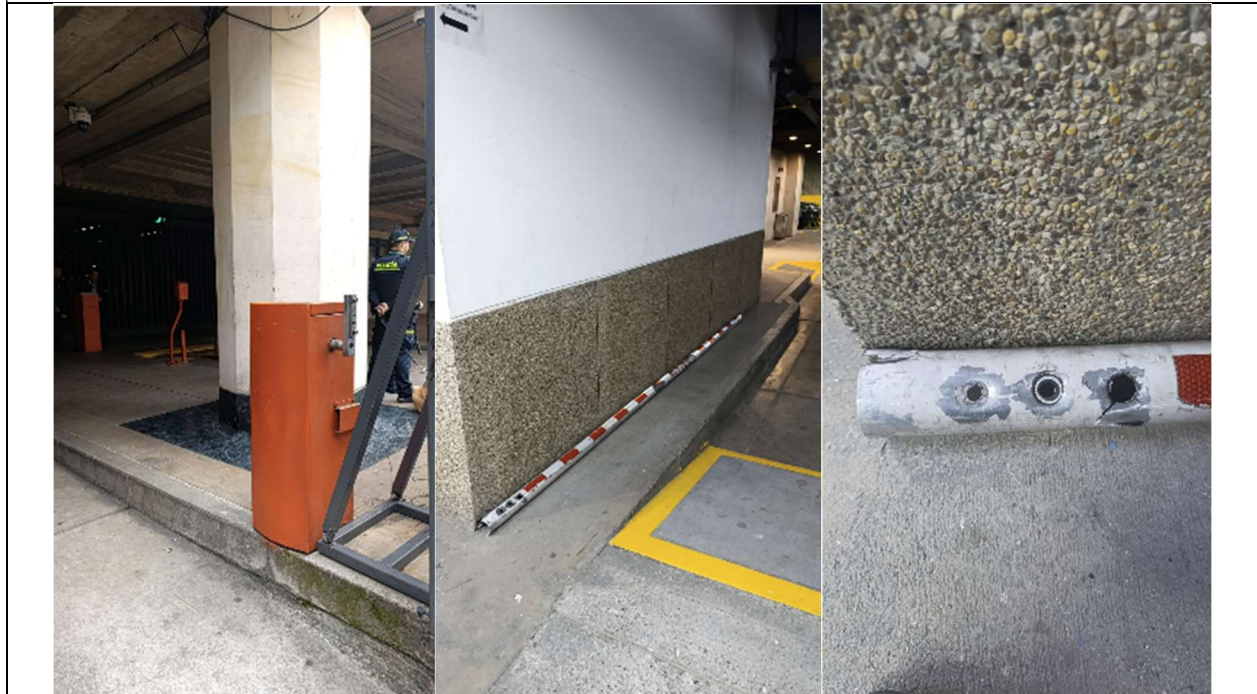
Se retira la vara de la talanquera de su soporte y se evalúan y evidencian daños que comprometen la integridad de esta, por tanto, se retira y almacena, se concluye que se debe cambiar la vara para habilitar nuevamente el control de acceso vehicular de manera que se garantice la operatividad segura del punto de acceso.

#### 1. Estado del sistema de control de acceso vehicular y almacenamiento.

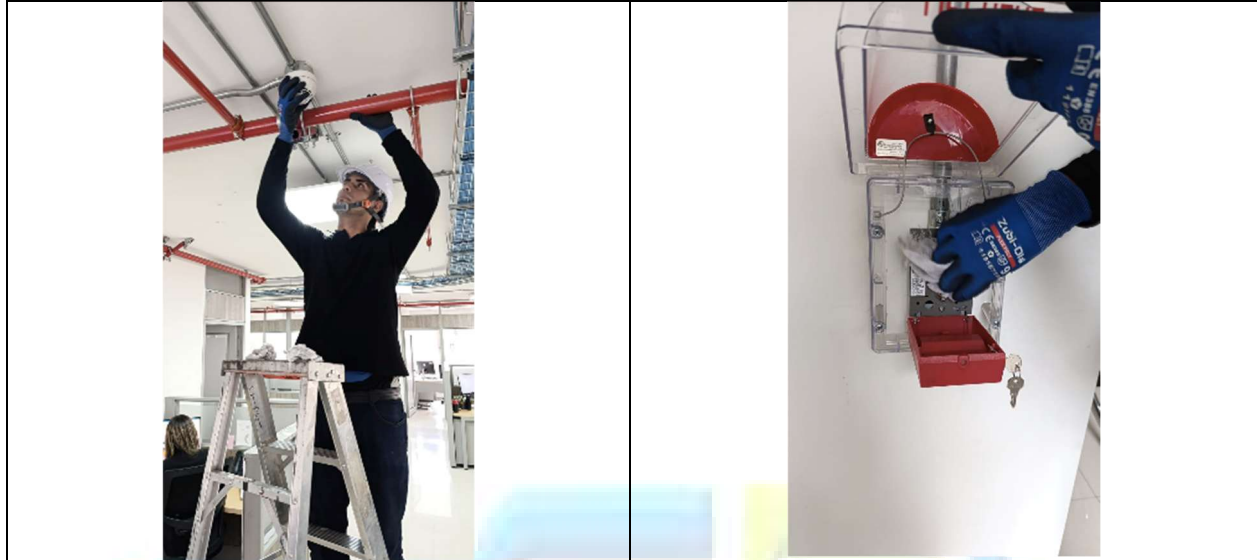
- Inspección general de todos los dispositivos mediante revisión física de cada componente para descartar daños, deterioro o anomalías.
- Remoción de polvo y partículas en áreas internas y externas de los equipos para eliminar residuos que pudieran afectar su sensibilidad.
- Verificación y ajuste de conexiones mediante comprobación de terminales y cableado, corrigiendo falsos contactos y asegurando su firmeza.
- Pruebas de comunicación con el panel central para confirmar la correcta transmisión de señales entre todos los dispositivos.
- Pruebas de baterías para evaluar su nivel de carga y autonomía, garantizando su capacidad de respaldo en caso de cortes de energía.

#### 10. Mantenimiento de detectores de humo, estaciones manuales y tarjetas de control.

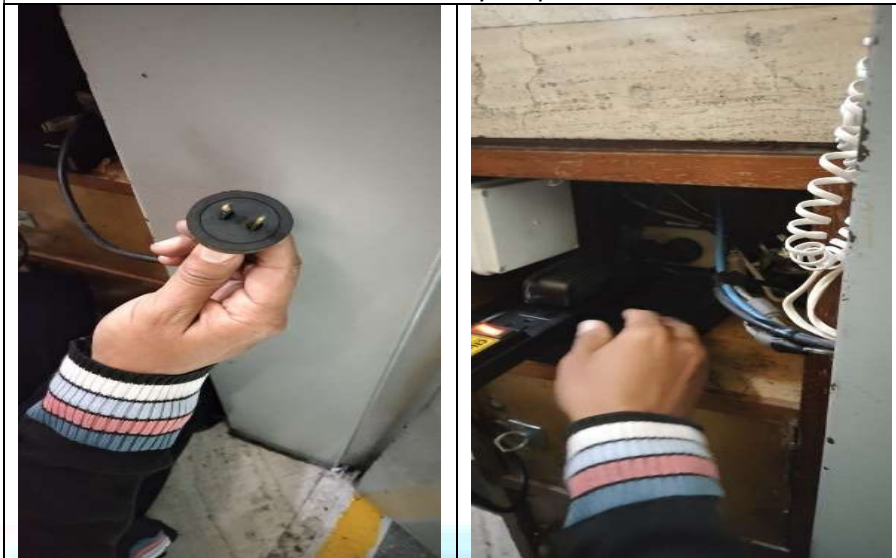
No obstante, se evidencian deficiencias críticas en la alimentación eléctrica del panel, las cuales representan un riesgo para la continuidad del sistema:

- El panel no cuenta con un circuito eléctrico dedicado ni protección mediante breaker.
- La alimentación se realiza a través de una multitoma no regulada.
- La toma eléctrica y el cableado no disponen de conexión a tierra.

11. Alimentación eléctrica deficiente y sin protección.

Estas condiciones no cumplen con los requisitos técnicos para sistemas de detección de incendio, pudiendo generar fallas en el equipo, pérdida de operación y afectación en la protección del edificio.

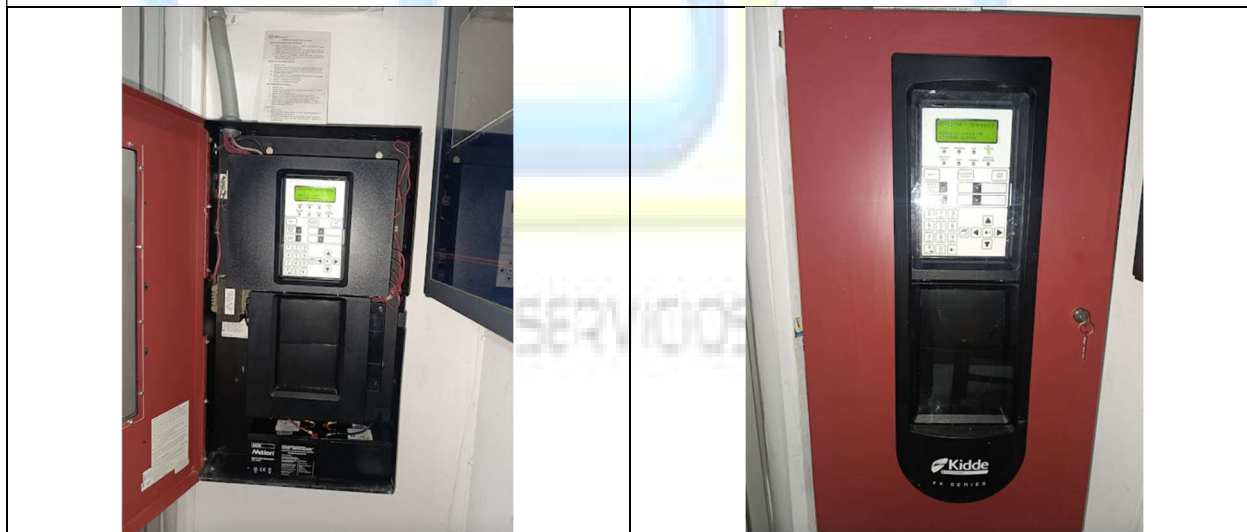
12. Estado del sistema en servicio con las observaciones descritas.

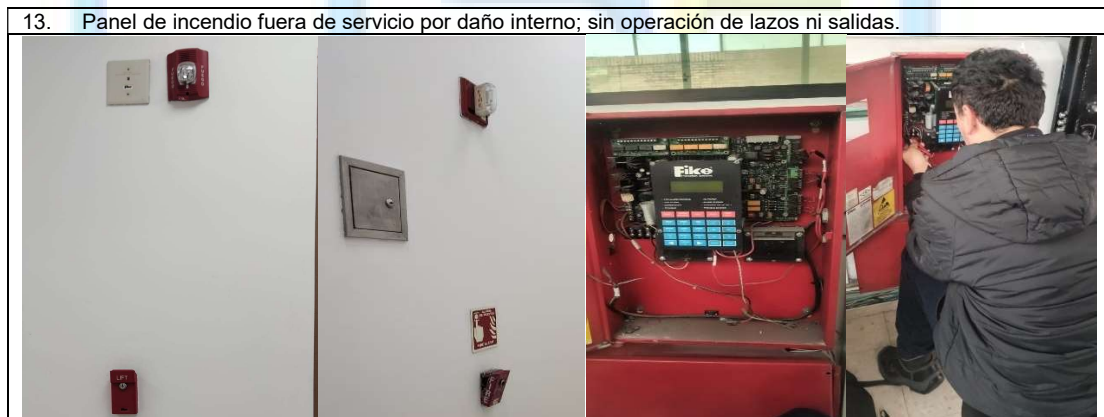
Dentro de las actividades de mantenimiento preventivo y correctivo se proceda a energizar el equipo, se evidenció falla en el teclado, el cual no responde a ningún comando, impidiendo la interacción con el sistema.

Como consecuencia de esta condición, los dispositivos como los detectores de humo, estaciones manuales y estrobos, se encuentran fuera de servicio.

De acuerdo con el diagnóstico realizado, el equipo presenta daños generalizados en sus circuitos internos, presumiblemente ocasionados por una sobrecarga eléctrica. Esta condición dejó inoperantes tanto los lazos como las salidas de notificación, comprometiendo completamente la operatividad del sistema.

Se requiere la sustitución inmediata del panel de detección de incendio por un equipo nuevo, debido a la falla total del sistema actual.

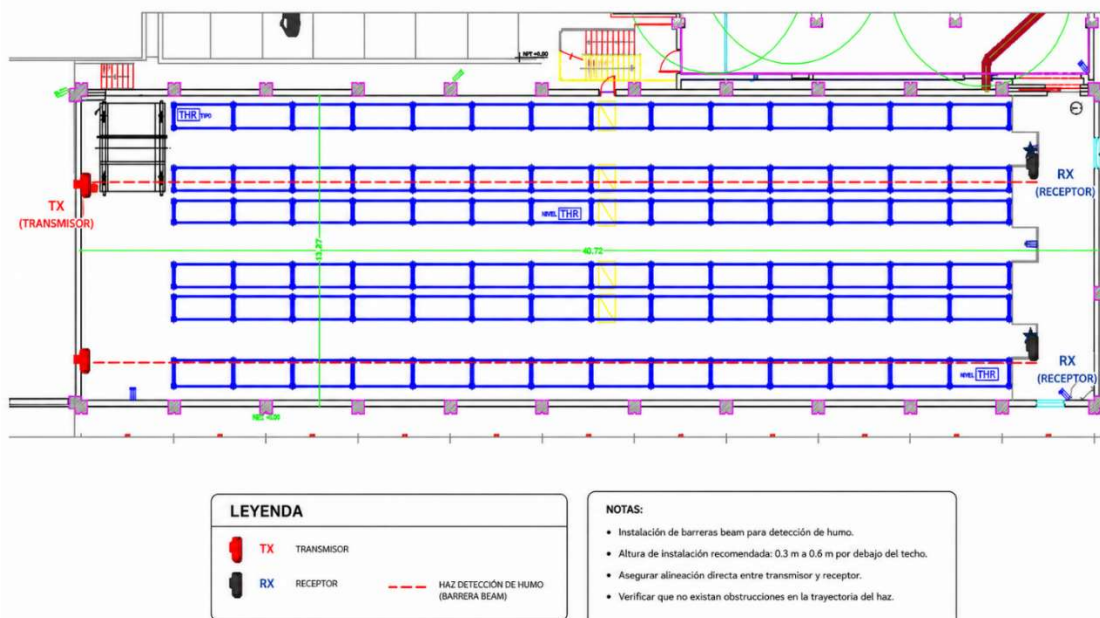
Se propone la instalación de dos barreras tipo beam para detección de humo en el área de bodega de doble altura. Los dispositivos se ubicarán en extremos opuestos del área, alineados longitudinalmente, garantizando la cobertura total mediante la proyección directa del haz. La ubicación corresponde a los puntos señalados en plano, validando que no existan obstrucciones que afecten la correcta operación del sistema.

15. Propuesta de instalacion de barrera bean bodega boble altura sede almacen

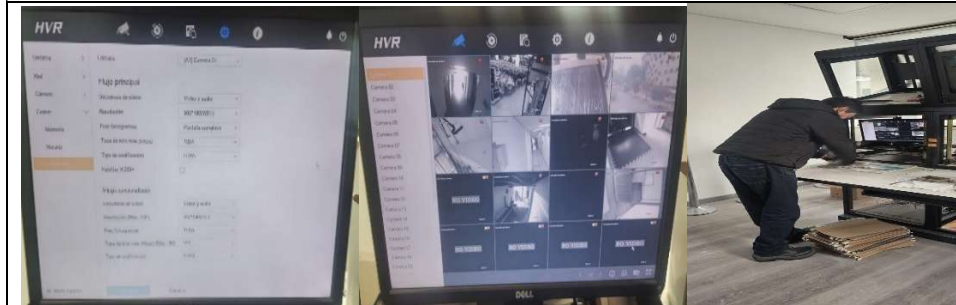
16. Sistema CCTV con baja operatividad (10 cámaras activas) y tecnología obsoleta; se recomienda modernización.

Teniendo en cuenta la obsolescencia del sistema y la limitada calidad de imagen de los equipos existentes, se recomienda la modernización del sistema de CCTV mediante la implementación de tecnología actual, que permita mejorar las condiciones de monitoreo, la calidad de grabación y la confiabilidad operativa.

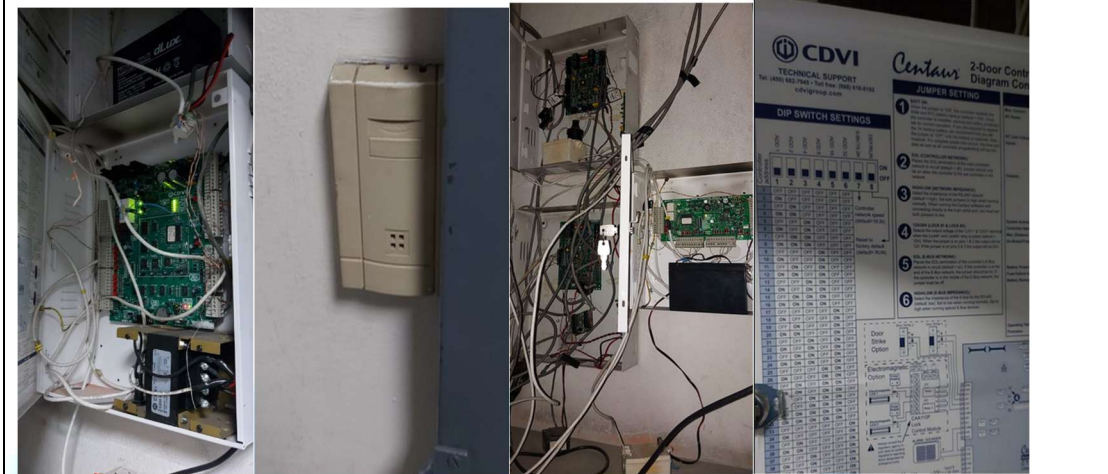
17. Sistema de control de acceso fuera de servicio; sin operación ni trazabilidad, se requiere modernización.

Por lo anterior, se recomienda la modernización.
