**REFERENCIA:** CONTRATO DE OBRA PUBLICA No. ICCU-006-2025 cuyo objeto es "MEJORAMIENTO Y REHABILITACIÓN DE LA VÍA CASABLANCA A HUMEDAL GUALÍ DEL MUNICIPIO DE FUNZA, DEPARTAMENTO DE CUNDINAMARCA"

**ASUNTO:** Solicitud gestión permisos TALA

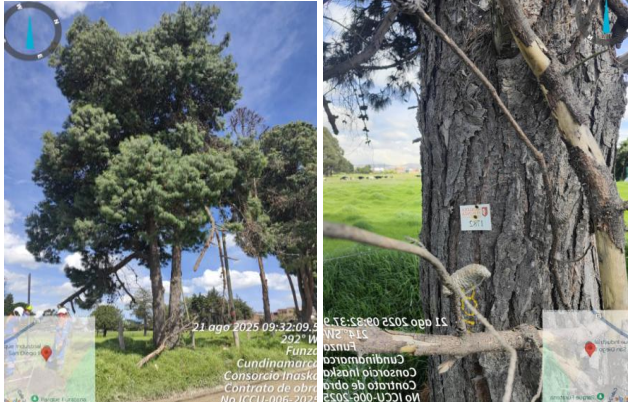
| INASKA-083-2025 | |
|---|---|
| | <p>El individuo presenta podas anteriores antitécnicas, ramas secas, pedredumbre, daño mecánico que puede causar caída sobre el tendido eléctrico, generando riesgo para la comunidad aledaña.</p> <p>El Pino Patula presenta bifurcación desde la base.</p> |

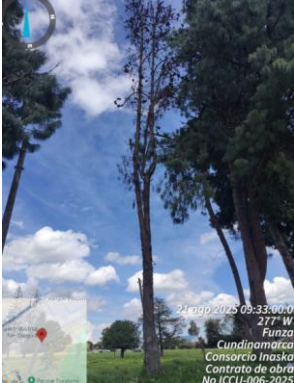
| INASKA-083-2025 | |
|---|---|
| | <p>El individuo presenta secamiento parcial, se encuentra suprimido y con inclinación pronunciada y riesgo latente de caída sobre el tendido eléctrico a reubicar. Bajo porcentaje de humedad aumentando probabilidad o riesgo de ignición y rápida propagación de fuego.</p> |

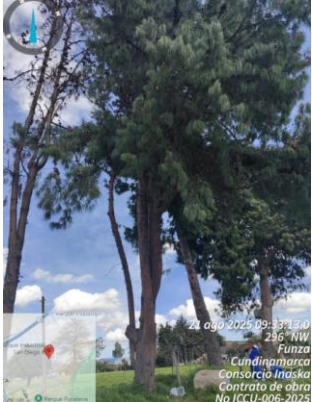
| INASKA-083-2025 | |
|---|---|
| | <p>El individuo presenta podas anteriores antitécnicas, ramas secas. El Pino Patula presenta bifurcación desde la base, inclinación moderada e interferencia con el alineamiento de la red eléctrica a reubicar.</p> |

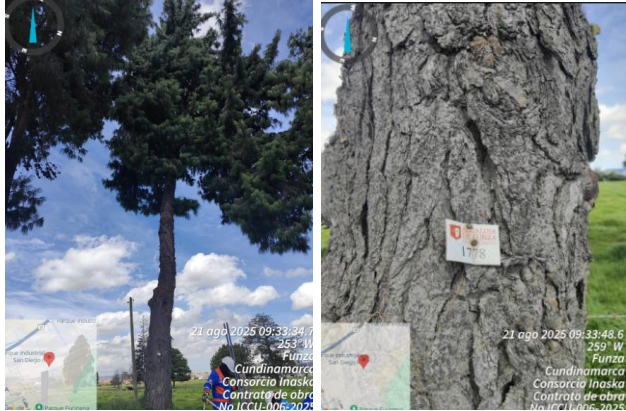
| INASKA-083-2025 | |
|---|---|
| | <p>El individuo presenta podas anteriores antitécnicas, una inclinación pronunciada e interferencia con el alineamiento de la red eléctrica a reubicar, puede causar caída sobre el tendido eléctrico, generando riesgo para la comunidad aledaña.</p> |

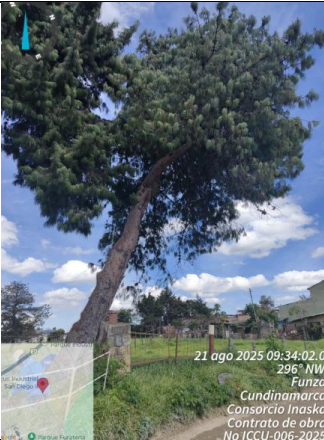
| INASKA-083-2025 | |
|---|---|
| | <p>El Pino Patula presenta inclinación, deficiente estado de la copa e inclinación pronunciada del fuste, con interferencia a red eléctrica a reubicar generando un riesgo inminente.</p> |
