**ACTA DE MODIFICACION DE CANTIDADES Y DE PRECIOS NO PREVISTOS No. 02  
DEL CONTRATO DE OBRA No. CO1.PCCNTR.7912853**

| OBJETO: | MEJORAMIENTO DE LA VÍA LA BELLEZA – SUCRE EN EL DEPARTAMENTO DE SANTANDER. |

**Asunto:** Solicitud de aprobación de manejo de fallas locales del suelo.

## MEJORAMIENTO DE LA VIA LA BELLEZA - SUCRE EN EL DEPARTAMENTO DE SANTANDER

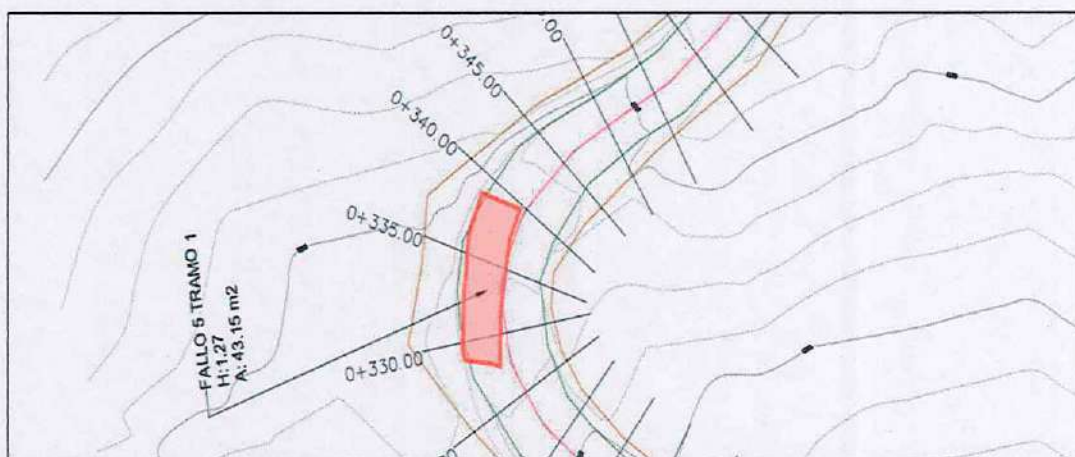
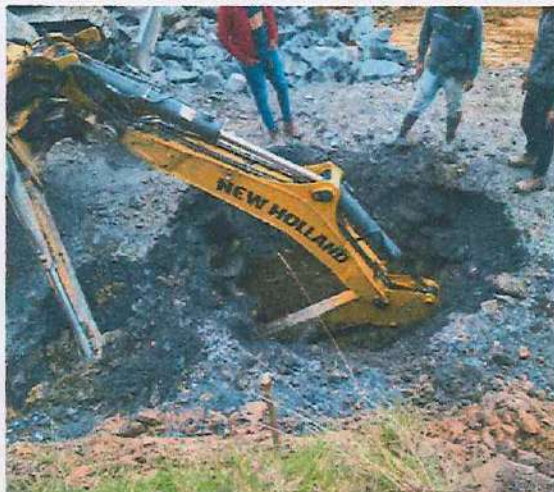
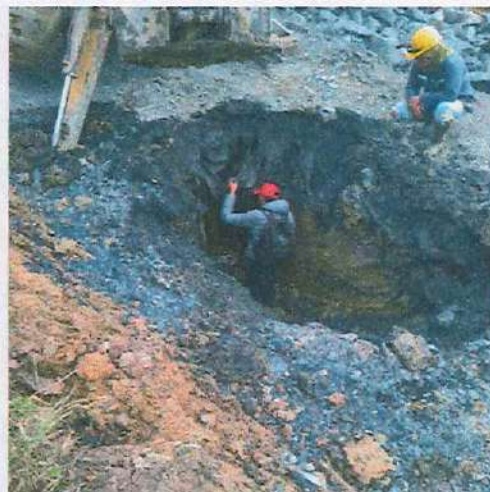
Cabe resaltar que el mejoramiento con material tipo pedraplén, además del mejoramiento contemplado en el alcance del objeto contractual, se aplicará **de manera localizada**, en puntos específicos claramente identificados como se puede evidenciar en la siguiente imagen y en el registro fotográfico:

De acuerdo con lo indicado en el estudio geotécnico, la altura del mejoramiento del suelo varía según las condiciones encontradas en cada apique, debido a la heterogeneidad del terreno, a lo largo del tramo del proyecto. En consecuencia, el criterio adoptado corresponde a alcanzar las condiciones mínimas de resistencia y estabilidad requeridas para la estructura, y no a la ejecución de un mejoramiento uniforme en toda la longitud del corredor.

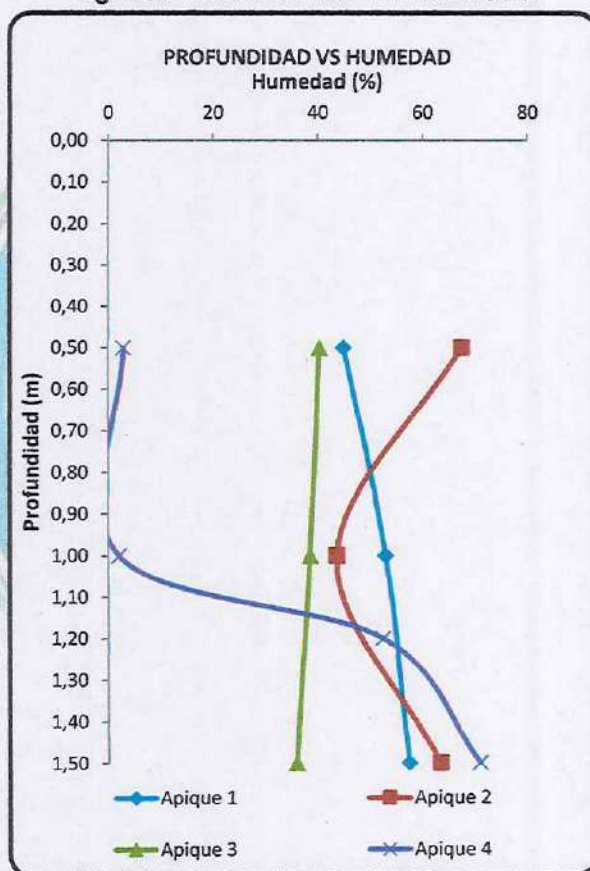
Figura 6 Profundidad vs humedad

La figura 6 presenta la variación del contenido de humedad con respecto a la profundidad de análisis.

En la figura anterior se puede apreciar que los niveles de humedad de los materiales que se encuentran en la vía, se aprecian que con el incremento de la profundidad se tiene un leve incremento de la humedad para el apique 4, los demás sondeos presentan una humedad constante con la profundidad. El incremento de la humedad para el apique 4 conlleva a una mayor relación de vacíos y con esto una reducción

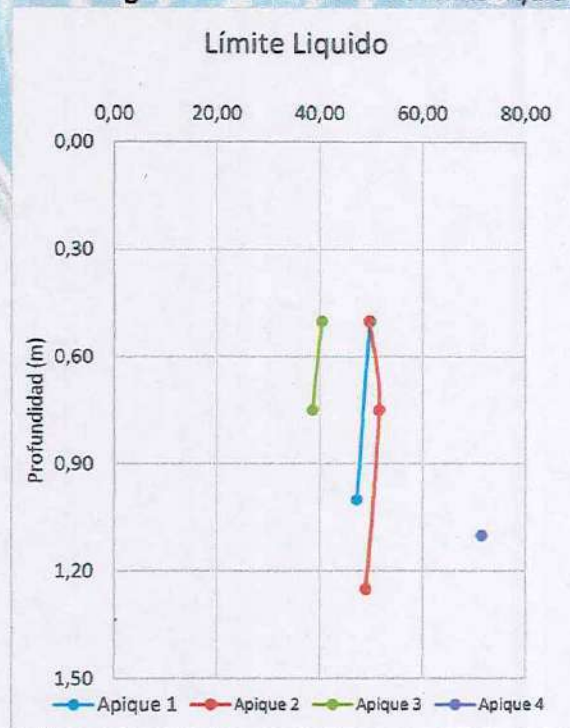
**Figura 7** Profundidad vs límite líquido

La relación del límite líquido con la profundidad para el apique se presenta en la Fig. 7. El contenido de límite líquido es la humedad por encima de la cual el material pasa de un estado plástico a líquido. Se observa que para los suelos de estudio la humedad está por encima del orden del  $LL=47,14\%$  con valores que llegan al  $71,47\%$ . El perfil presenta un comportamiento similar con la profundidad, debido a la presencia de material de origen arcilloso.

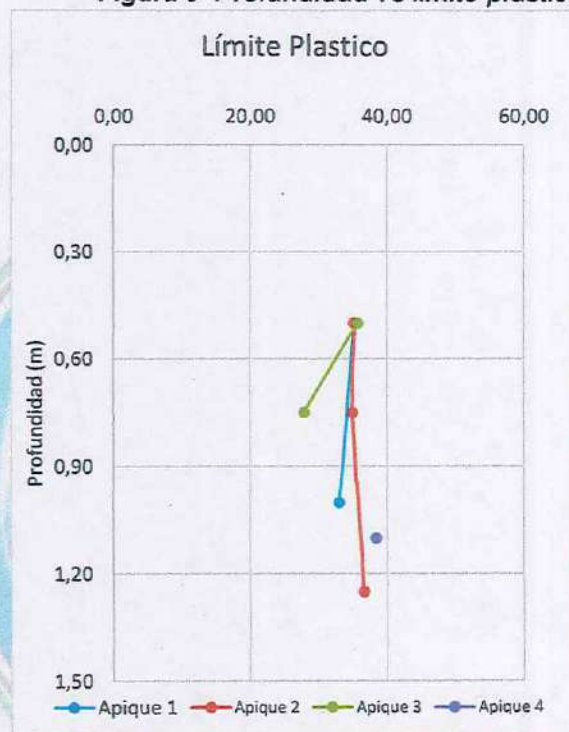
**Figura 8 Profundidad vs límite plástico**

El límite plástico muestra el contenido de agua por encima del cual un suelo pasa a un estado plástico. La Fig. 8 evidencia valores de límite plástico que oscilan entre el 27,82% y 38,34%. Si el suelo alcanza estos contenidos puede deformarse ligeramente ante cualquier incremento de presión generado por cargas externas. Estos cambios producen deformaciones y cambios volumétricos en el suelo.

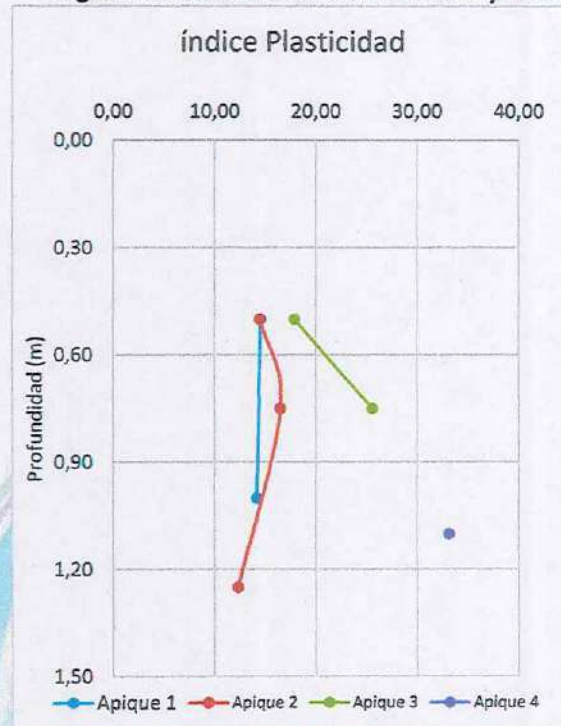
Figura 9 Profundidad vs Índice de plasticidad

La Fig. 9 presenta el perfil plástico, se observan suelos con índices de plasticidad que oscila desde 12,33% hasta el 33,13%. Se presenta una relación constante de la plasticidad con la profundidad.

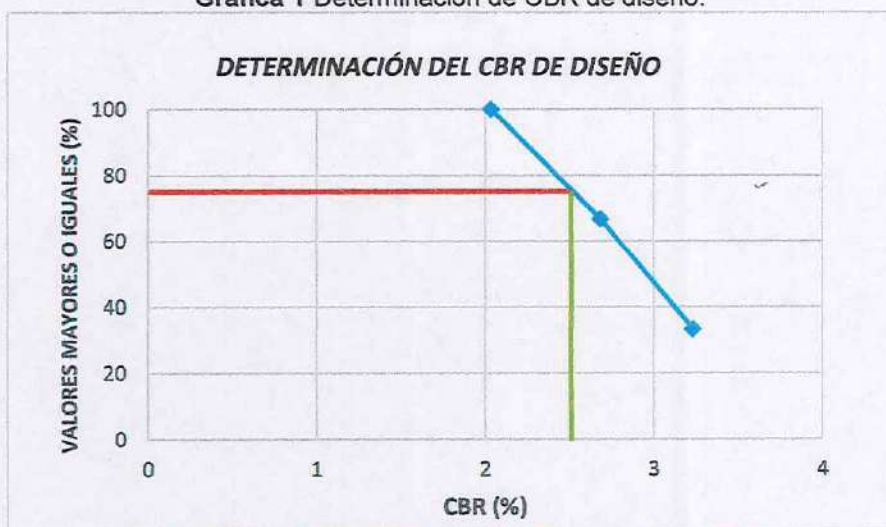
Grafica 1 Determinación de CBR de diseño.

La determinación del CBR de diseño se realizó al porcentaje de valores  $\geq$  correspondientes al 75%.

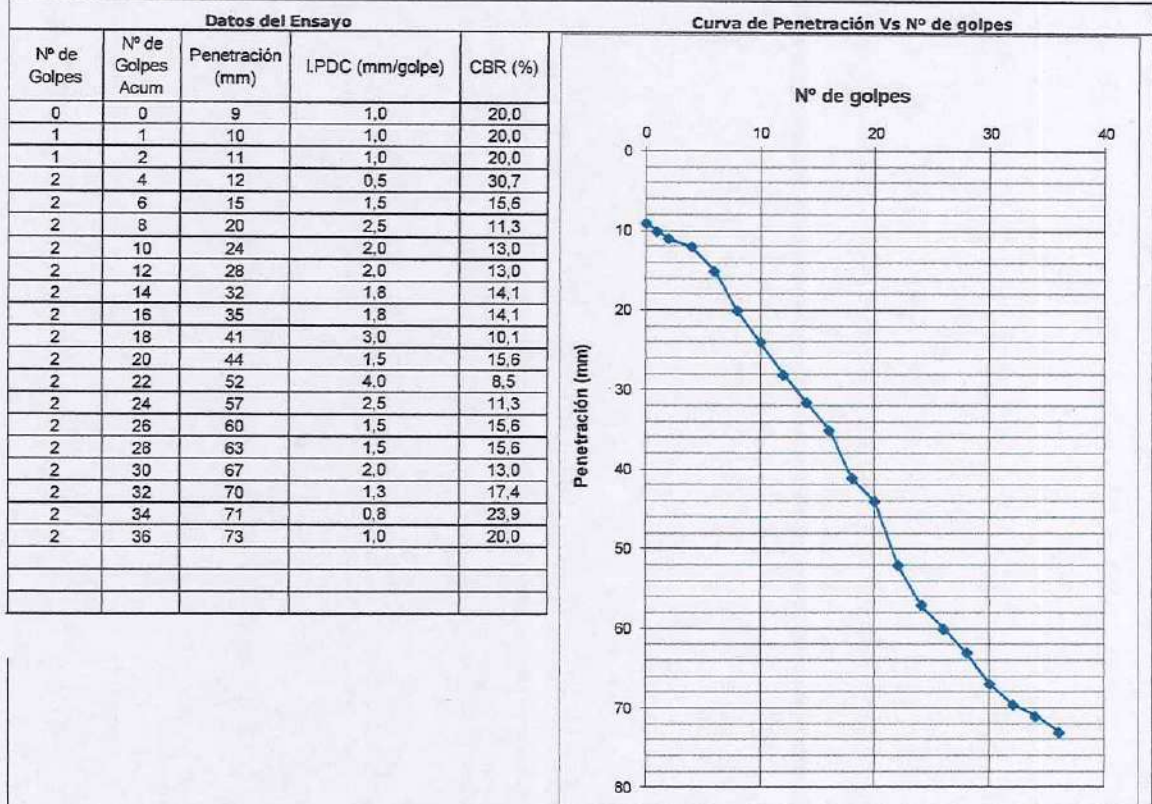
Ecuación de Correlación:  
 $CBR = 20,0 \cdot (I.PDC.)^{-0,62}$

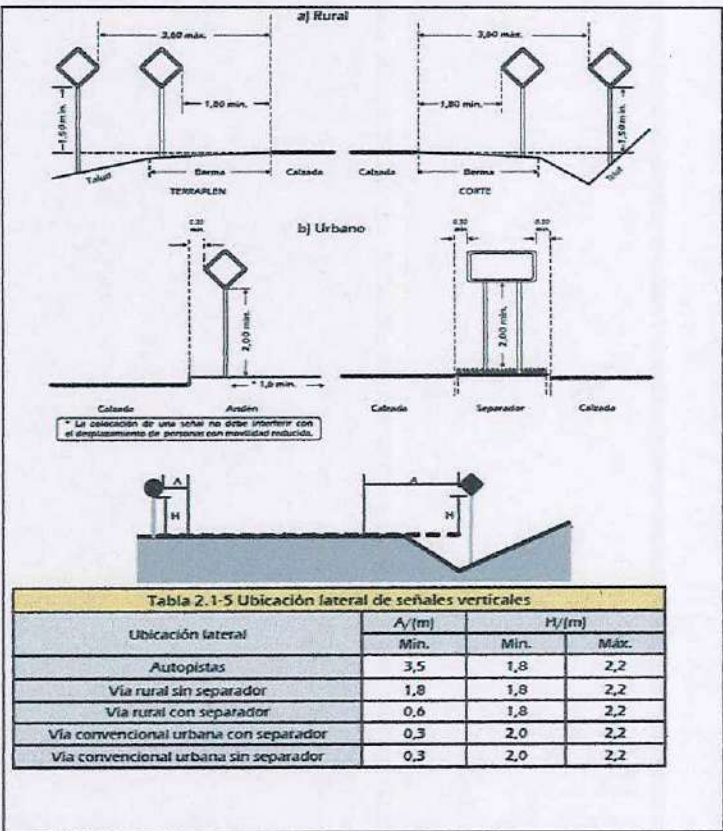
Ilustración 2. Ubicación lateral señales de tránsito

En la siguiente ilustración se detalla la ubicación lateral de las señales de tránsito.

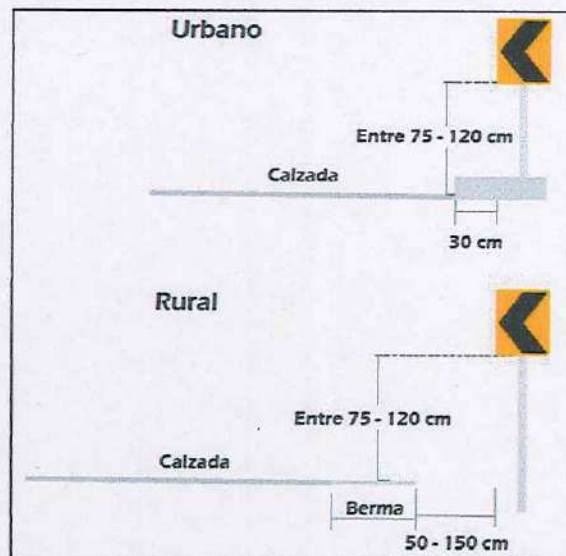
**Ilustración 7. Ubicación lateral de delineadores verticales en curva horizontal**

Estos dispositivos no deben utilizarse en las siguientes condiciones:

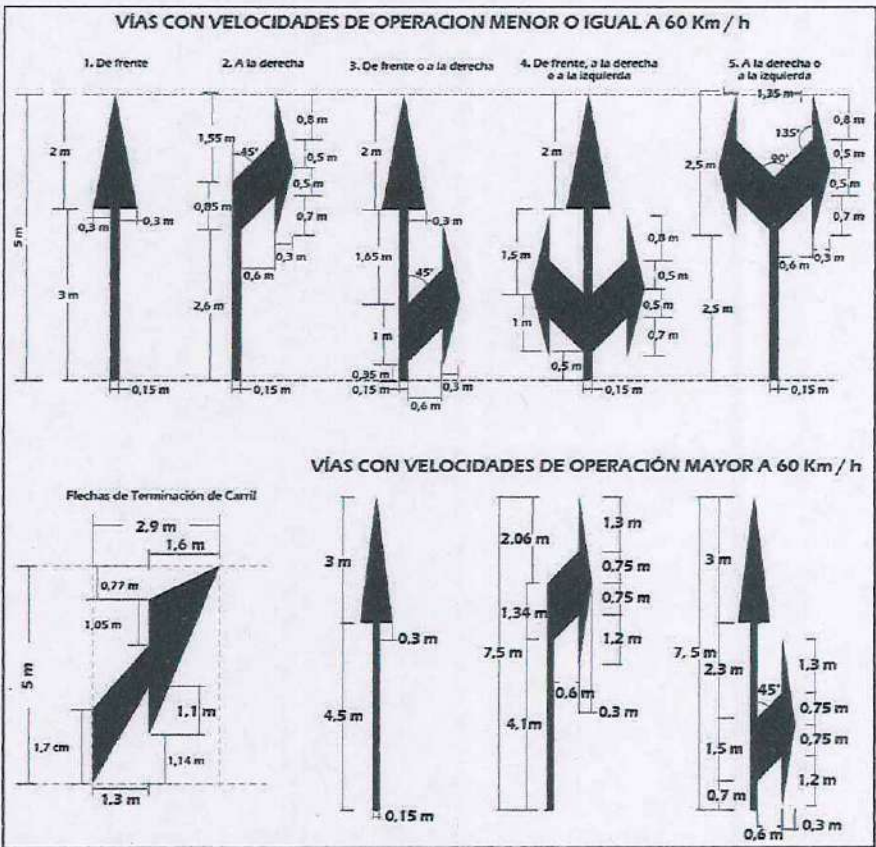
**Ilustración 9. Dimensiones para demarcación con flechas.**

En caso de requerirse alguna de estas demarcaciones, se debe consultar el Manual de Señalización Vial, numeral 3.19 al 3.22.

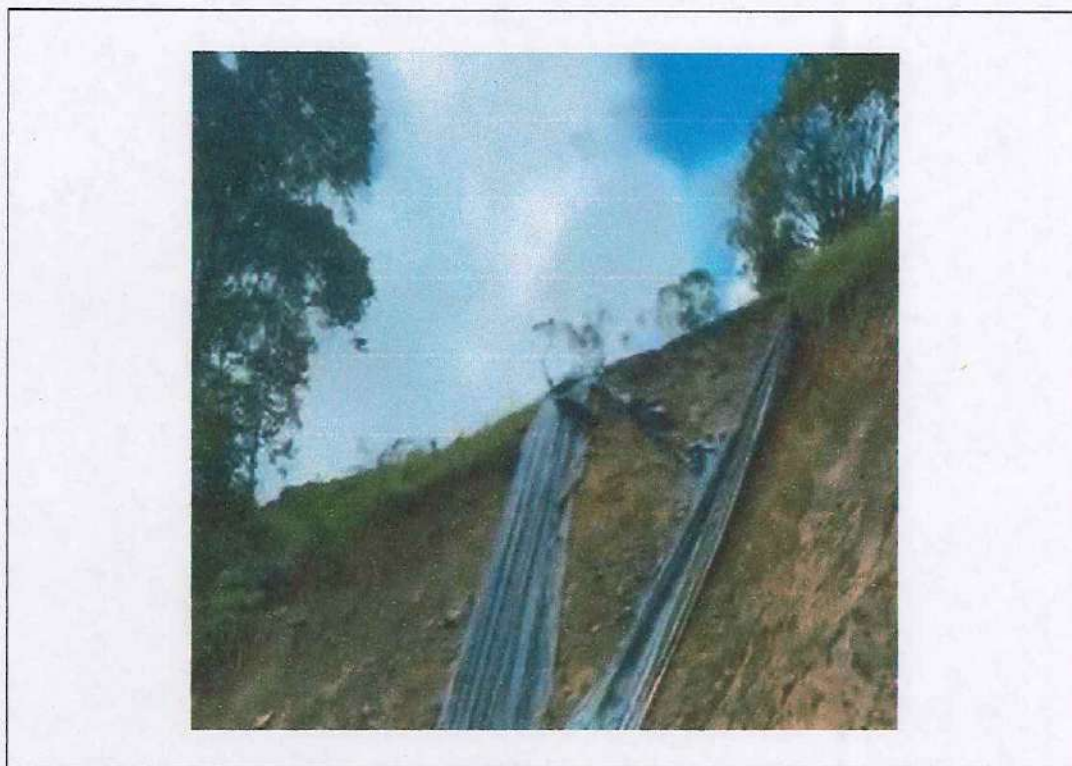
Ilustración 3. EVIDENCIA FOTOGRAFICA DE TALUDES A INTERVENIR

Estas características hacen que los taludes sean altamente vulnerables a procesos de inestabilidad, especialmente bajo condiciones de lluvias intensas, como las que se presentan frecuentemente en la zona. Los materiales presentan alta susceptibilidad a pérdida de resistencia bajo condiciones de saturación, favoreciendo procesos erosivos y fallas superficiales
