INFORME MENSUAL No. 11

PERIODO 01 AL 28 DE FEBRERO DE 2026

Contrato de Obra: ICCU-201 de 2025  
Objeto: "ATENCIÓN Y PREVENCIÓN INTEGRAL DE EMERGENCIAS VIALES Y DE  
PUENTES VEHICULARES EN LA PROVINCIAS DE ALMEIDAS, GUAVIO, MEDINA,  
ORIENTE, SOACHA, PROVINCIA ALTO MAGDALENA Y SUMAPAZ DEL  
DEPARTAMENTO DE CUNDINAMARCA"

Contratista de obra: CONSORCIO OBRAS ICCU CJK  
Nit. 901.915.156-6

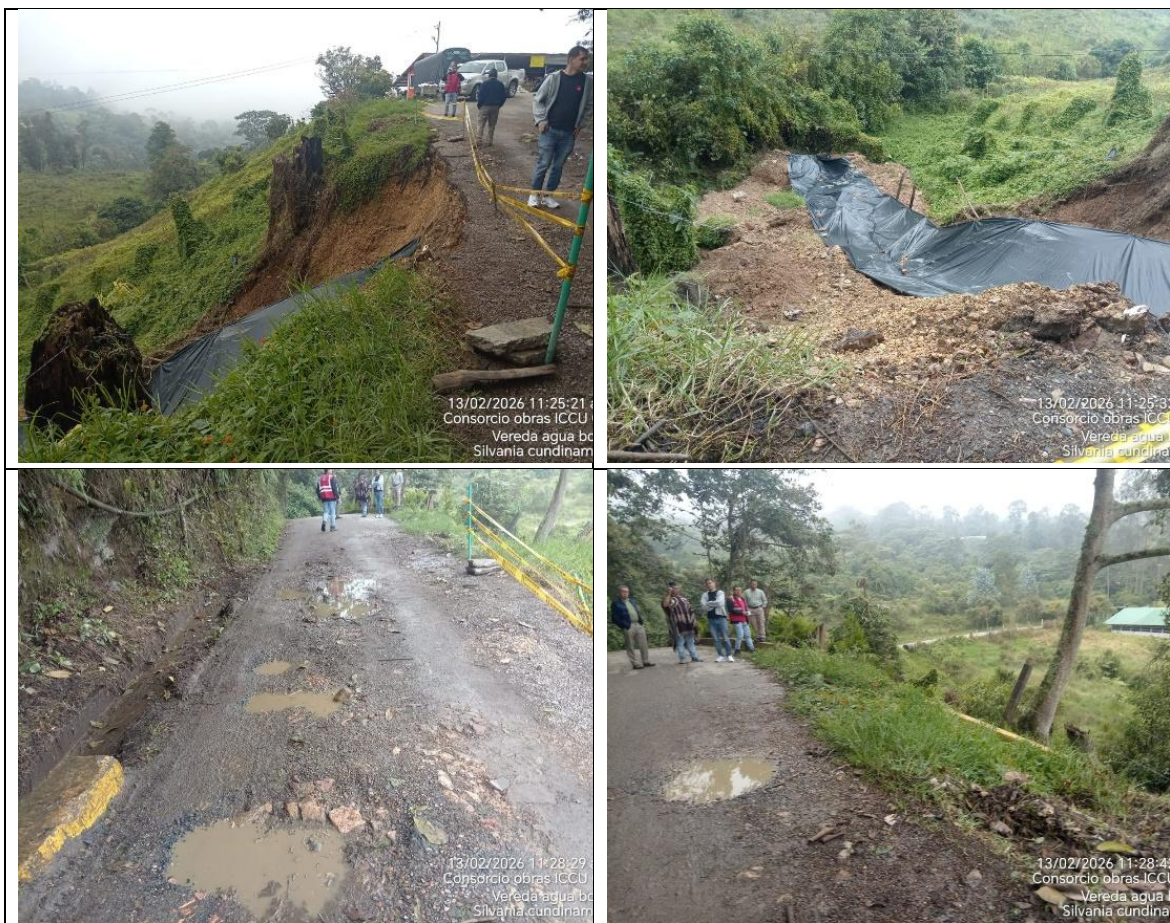
Ilustración 10. Vista general del tramo afectado – Vereda Agua Bonita, municipio de Silvania.

El talud se encuentra conformado por material susceptible a la saturación, lo que, sumado a la infiltración constante de aguas lluvias, favorece la pérdida de resistencia del suelo y la progresión del fenómeno de inestabilidad. Durante la inspección se evidenció, además, el colapso de la alcantarilla existente, así como cunetas colmatadas y pérdida de la sección hidráulica, impidiendo la adecuada evacuación de las aguas superficiales.

La deficiencia del sistema de drenaje ha generado acumulación de agua sobre la calzada y filtraciones hacia la subrasante, acelerando los procesos de erosión y debilitamiento del talud inferior. La condición actual del sector representa un riesgo alto para la movilidad vehicular, especialmente en eventos de lluvia, y hace prioritaria la ejecución de obras de estabilización, drenaje y recuperación de la vía.

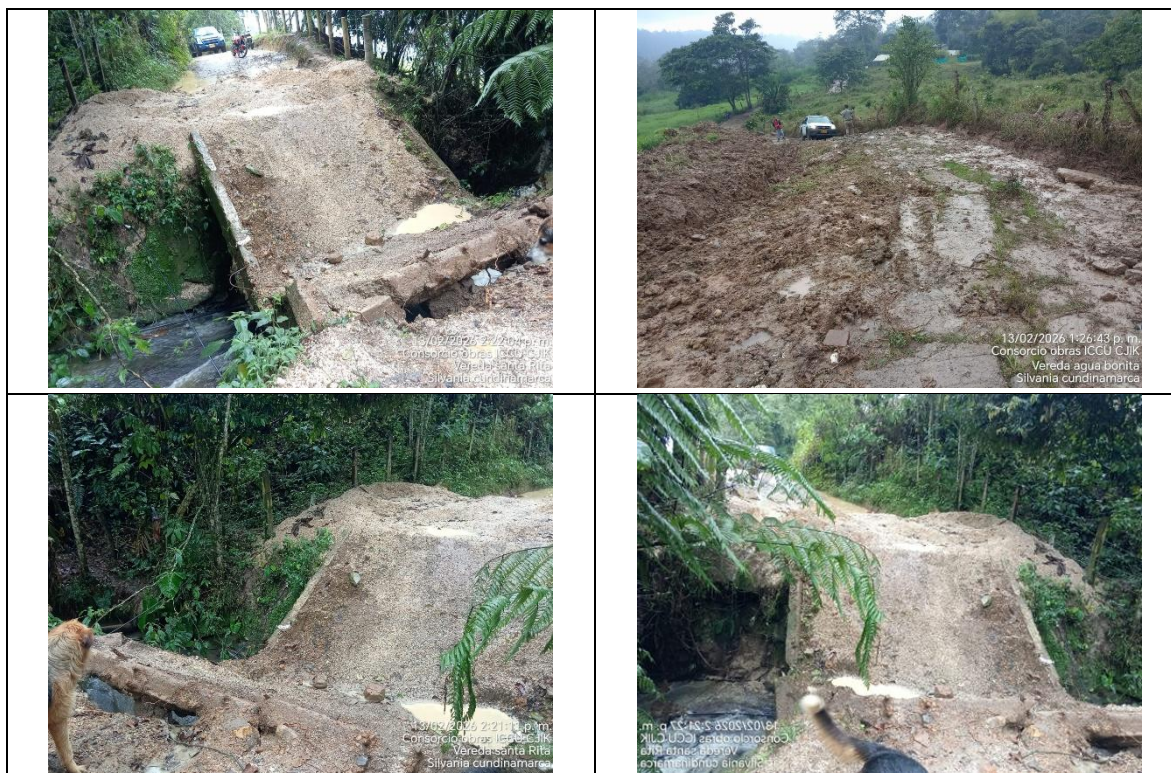
Ilustración 11. Vista general del pontón colapsado – Vereda Santa Rita, municipio de Silvania.

La falla estructural generó la interrupción total del tránsito, afectando directamente la movilidad de la comunidad, el acceso a predios rurales y el desarrollo de actividades productivas del sector. La estructura perdió completamente su capacidad funcional debido a procesos de socavación en los apoyos, arrastre de material y saturación del terreno, condiciones agravadas por las lluvias continuas registradas en la zona.

Adicionalmente, se evidenció que el incremento del caudal y la ausencia de obras adecuadas de protección hidráulica aceleraron el deterioro progresivo de la cimentación, situación que derivó en la falla total del pontón tras el paso de un vehículo de carga pesada, el cual superó la capacidad portante residual de la estructura.

Durante la inspección técnica realizada el 13 de febrero de 2026, se constató la pérdida total de la losa de rodadura y el colapso estructural de los apoyos, evidenciándose socavación en la zona de cimentación y exposición del terreno natural. Se observó arrastre de material granular y erosión en los accesos al cruce, lo que confirma la falla estructural completa.

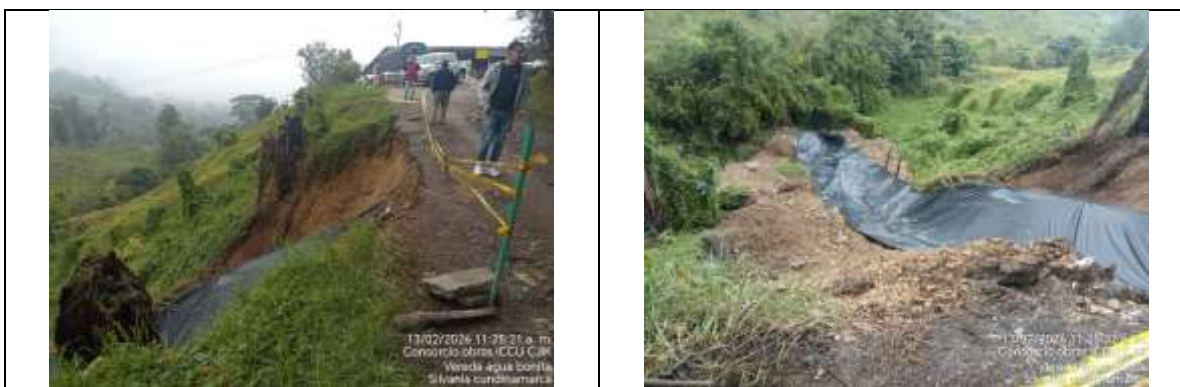
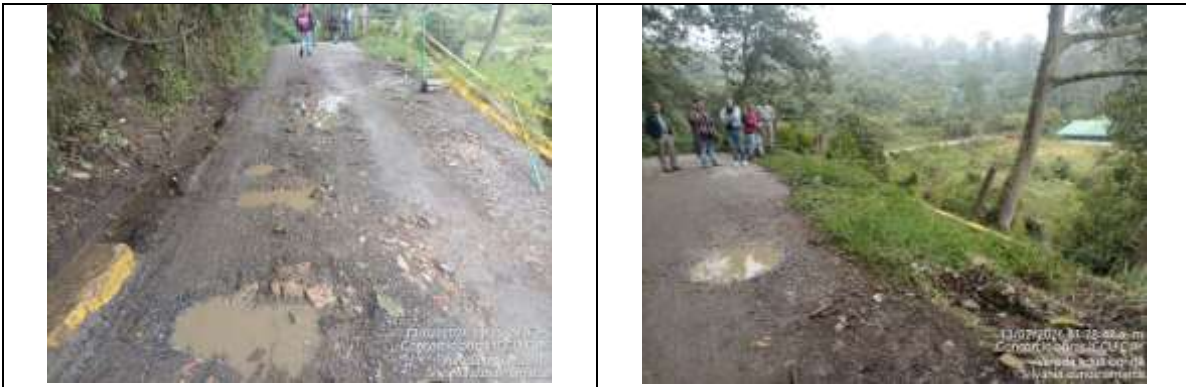
Ilustración 1. Vista general

banca de la vía y el deterioro progresivo de su estructura. La afectación se desarrolla sobre un tramo aproximado de treinta (30) metros lineales, comprometiendo directamente el borde exterior de la calzada y reduciendo el ancho útil para la circulación vehicular.

Durante la visita técnica se evidenció que el fenómeno está directamente relacionado con la saturación del terreno producto de las lluvias continuas registradas en la zona, sumado al escurrimiento superficial no controlado que se concentra sobre la vía y se infiltra hacia el talud. Estas condiciones han acelerado los procesos de erosión, debilitando el material de soporte y favoreciendo el colapso progresivo del terreno en el sector afectado.

Adicionalmente, se observan deficiencias en el sistema de drenaje existente, particularmente la ausencia de estructuras funcionales de alcantarillado en los puntos de encole y descole, lo cual ha generado acumulación de agua sobre la superficie de rodadura, formación de encharcamientos y filtraciones hacia la subrasante. La vía presenta deterioro generalizado, con presencia de baches, material suelto y pérdida de la conformación adecuada, lo que incrementa el riesgo para los usuarios y limita la transitabilidad del corredor.

Como medida preventiva inmediata, el sector cuenta con señalización provisional y delimitación del área comprometida; sin embargo, de mantenerse las condiciones actuales sin una intervención estructural, existe un alto riesgo de que la pérdida de banca se amplíe y se produzca una afectación mayor que comprometa la totalidad del ancho de la vía.

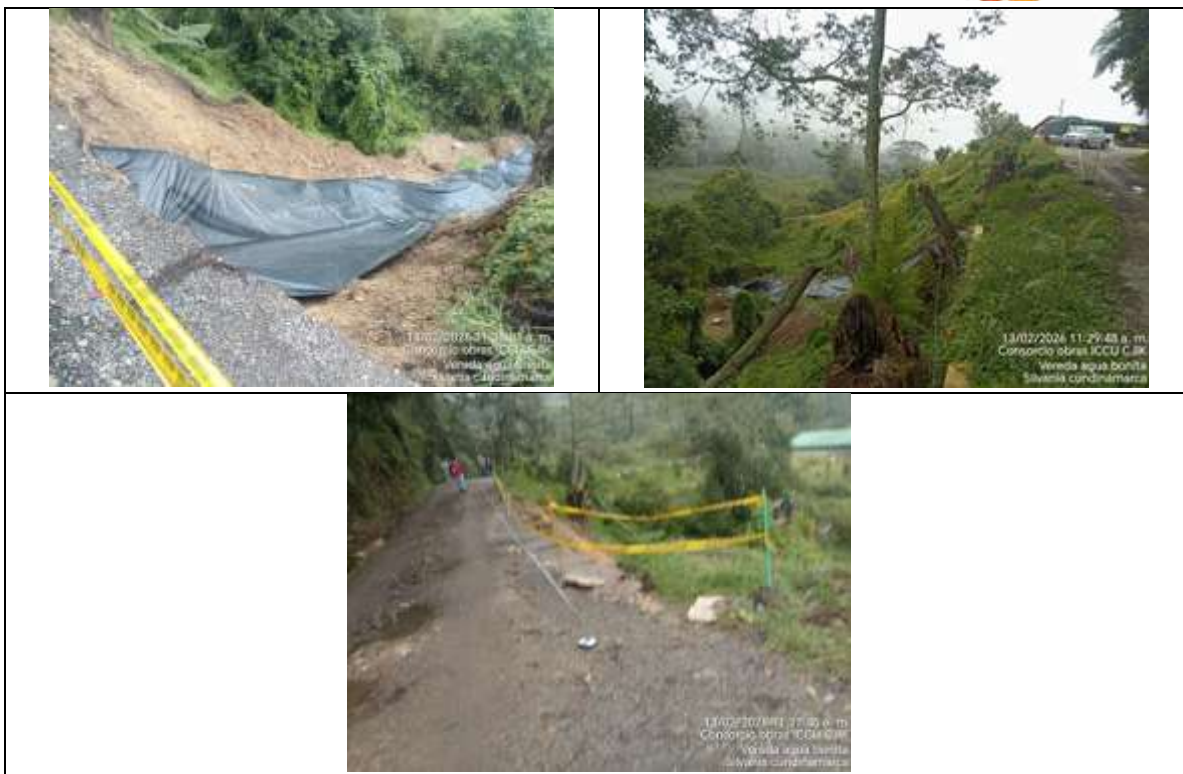
Ilustración 2. Registro visual del recorrido técnico

Asimismo, la superficie de rodadura presenta deterioro generalizado, con pérdida de material, baches y zonas con acumulación de agua, afectando las condiciones de seguridad y transitabilidad. El talud inferior muestra signos claros de inestabilidad activa, lo que representa un riesgo latente de nuevos desprendimientos, especialmente bajo condiciones de lluvia continua.

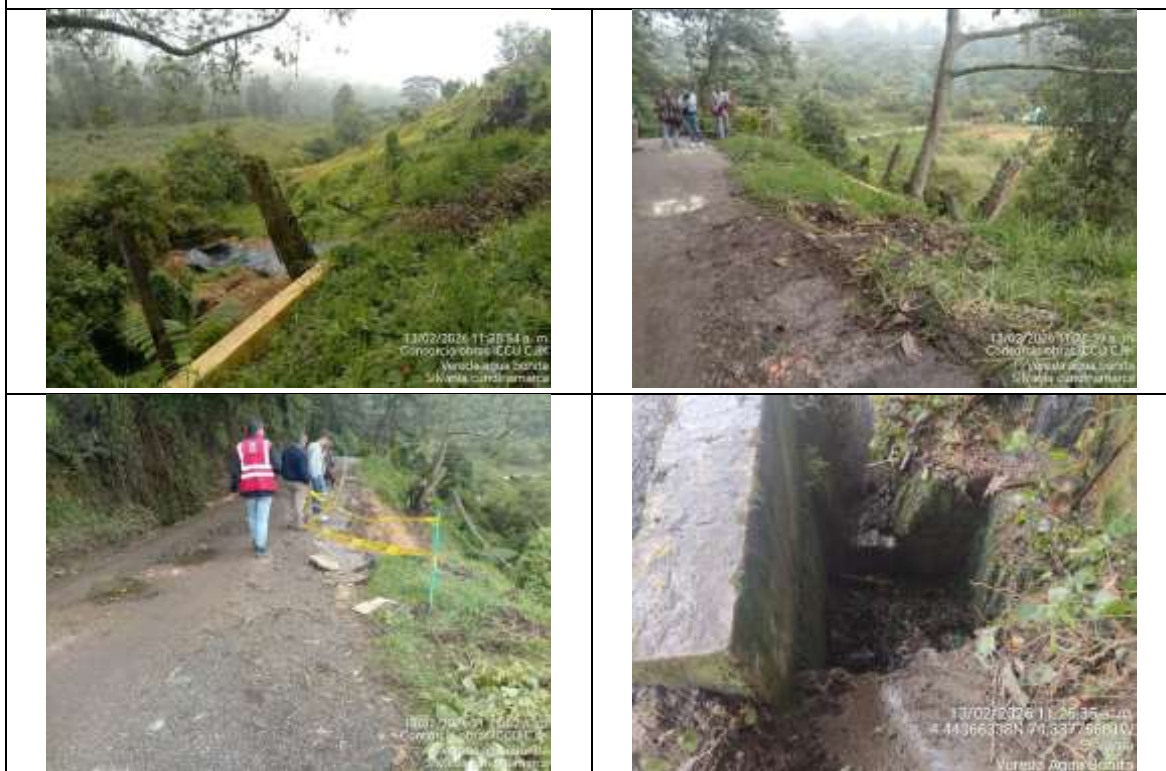
Ilustración 3. Observaciones de campo en el sector afectado

Como parte de la inspección técnica, se evaluaron las condiciones del drenaje superficial existente en el tramo afectado, identificándose deficiencias significativas en la conducción y evacuación de las aguas lluvias. Las cunetas laterales se encuentran colmatadas y, en varios sectores, presentan pérdida total de su sección hidráulica, lo que genera escurrimientos desordenados sobre la calzada y favorece la infiltración hacia la estructura de la vía y el talud inferior.

Se evidenció que la alcantarilla existente se encuentra colapsada, presentando pérdida total de su funcionalidad hidráulica y estructural, asociada al deterioro del descole y a procesos de infiltración de aguas subterráneas provenientes del talud adyacente. Esta condición impide la adecuada evacuación de los caudales, provocando acumulación de agua sobre la superficie de rodadura y concentraciones de flujo no controladas, las cuales aceleran los procesos de erosión y contribuyen directamente al debilitamiento del terreno y a la progresión de la pérdida de banca.

Durante la inspección se constató, adicionalmente, la deficiencia general del sistema de drenaje superficial, incluyendo cunetas colmatadas y la inexistencia de un funcionamiento efectivo en los puntos de encole y descole, lo que genera encharcamientos sobre la vía y filtraciones continuas hacia el talud inferior.

Por lo anterior, se concluye que la alcantarilla existente no es susceptible de rehabilitación, siendo necesaria la construcción de una nueva alcantarilla, acompañada de un sistema adecuado de encofe y descofe y la conformación de cunetas funcionales, con el fin de garantizar el manejo controlado de las aguas, mitigar los procesos de erosión y reducir el riesgo de nuevas afectaciones a la infraestructura vial.

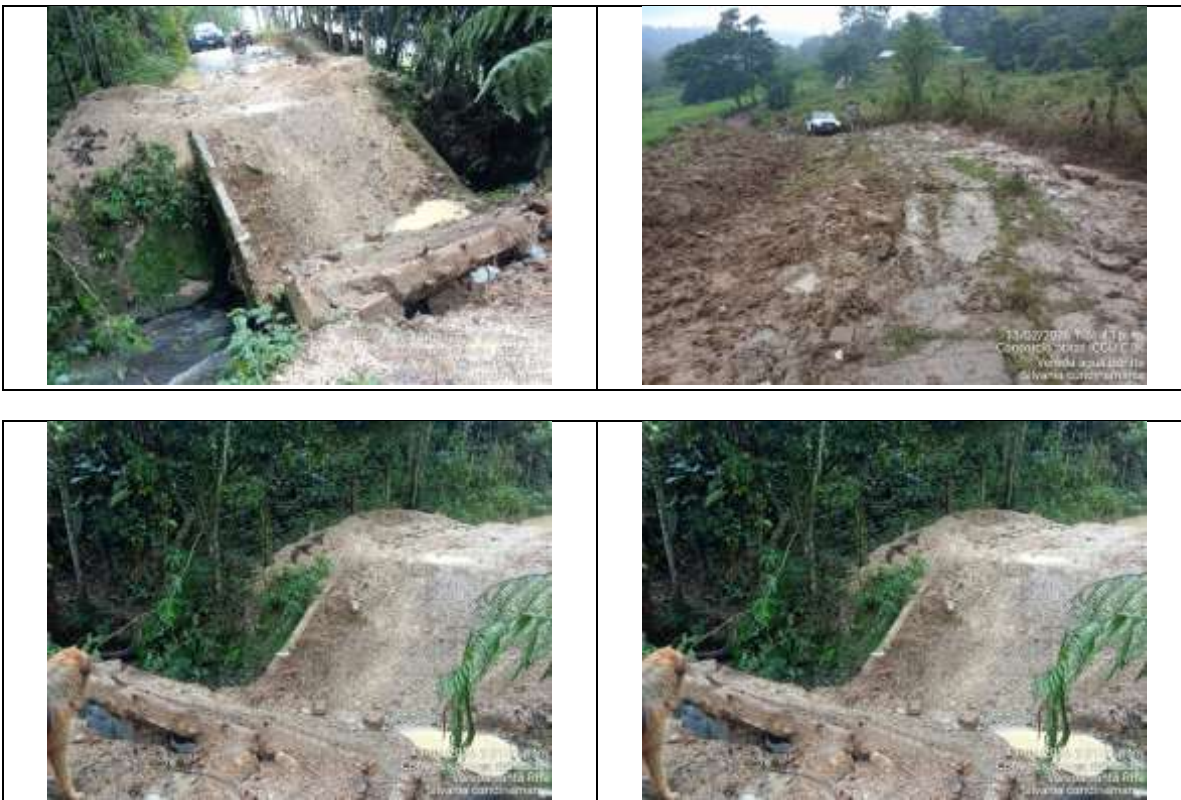
Ilustración 1. Vista general

Durante la visita técnica se evidenció la falla estructural total del pontón, observándose la pérdida de la losa de rodadura, socavación en la zona de apoyo y arrastre de material por acción del flujo de agua. El colapso se encuentra asociado a la saturación del terreno y al aumento del caudal producto de las lluvias continuas registradas en la zona, condiciones que generaron un debilitamiento progresivo de la cimentación. De acuerdo con información suministrada por la administración municipal, la falla final de la estructura se habría producido tras el paso de un vehículo de carga pesada tipo volqueta doble troque cargada, lo cual superó la capacidad portante residual del pontón y desencadenó su colapso total.

Adicionalmente, se constató que los accesos al pontón presentan material suelto, erosión superficial y deterioro de la vía, lo que incrementa el riesgo para los usuarios y hace imposible el tránsito seguro, incluso para vehículos livianos. Actualmente, el paso se encuentra totalmente interrumpido y el cruce se realiza de manera informal, representando un alto riesgo para la integridad de las personas.

Las condiciones observadas evidencian que la estructura existente no es recuperable mediante reparaciones parciales, por lo cual se requiere la demolición de los elementos remanentes y la construcción de un nuevo pontón que garantice condiciones adecuadas de estabilidad hidráulica y estructural. La nueva estructura deberá proyectarse con una longitud aproximada de 15 m y un ancho de 6 m, permitiendo restablecer de manera segura y permanente la conectividad vial del sector.

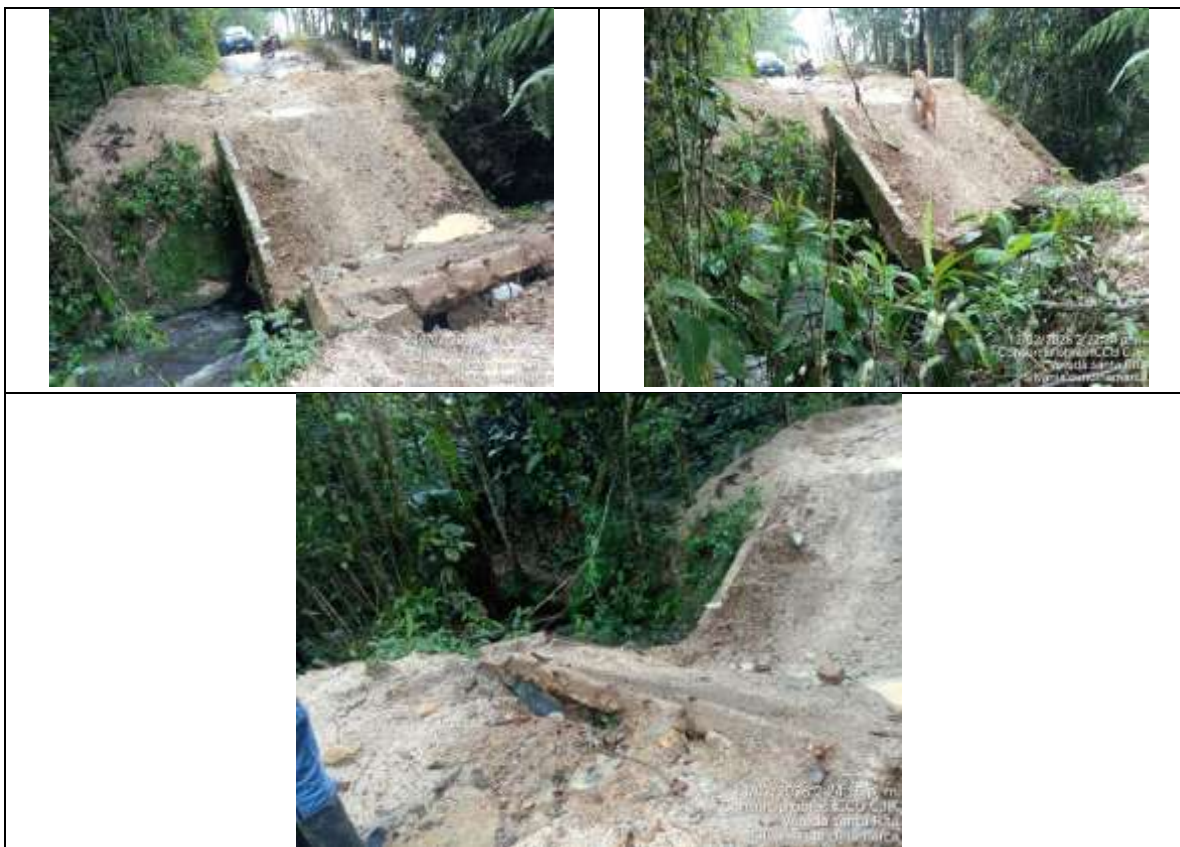
Ilustración 2. Registro visual del recorrido técnico

Durante la visita técnica se realizó una inspección visual detallada del área donde se encontraba el pontón colapsado, así como de los accesos viales y del cauce de la corriente hídrica. Se verificó el estado de los elementos remanentes de la estructura, evidenciándose la pérdida total de la losa de rodadura y el colapso de los apoyos, los cuales fueron socavados por acción del agua. Asimismo, se observó arrastre de material granular y exposición del terreno natural, confirmando la falla estructural completa del pontón.

Adicionalmente, se evaluaron las condiciones de la vía en ambos costados del cruce, identificándose deterioro significativo de la superficie de

rodadura, presencia de material suelto y procesos de erosión en los bordes, lo cual incrementa el riesgo de nuevos colapsos y dificulta cualquier intento de paso seguro. Durante la inspección se observó que el pontón existente ya presentaba un deterioro estructural considerable, asociado a su antigüedad y al desgaste propio de una estructura construida hace varios años. En consecuencia, se delimitó el área comprometida y se estableció que la estructura actual no presenta condiciones técnicas ni de seguridad para ser rehabilitada.

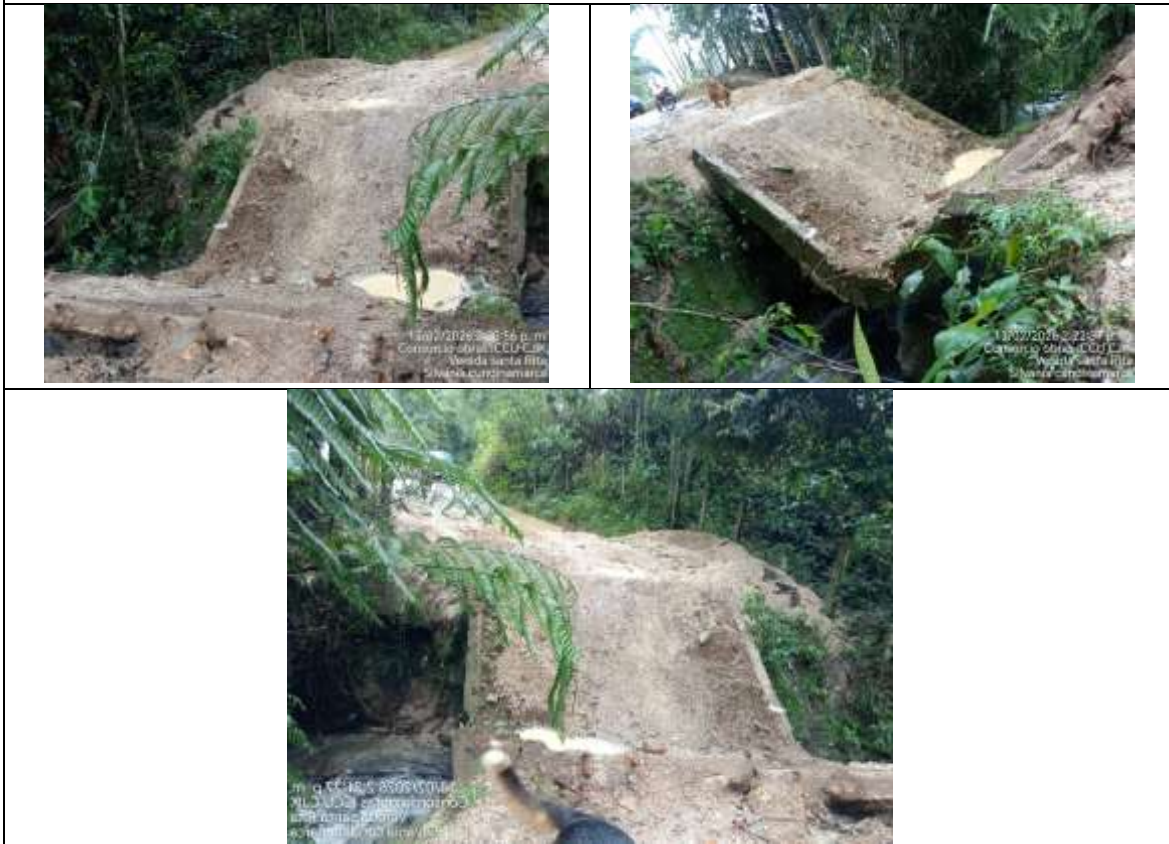
Ilustración 3. Observaciones de campo en el sector afectado

hidráulica y disipación de energía, lo que permitió la erosión progresiva de los apoyos y el arrastre de material. Estas condiciones, sumadas a la falta de un sistema de drenaje complementario en los accesos, contribuyeron de manera directa al colapso del pontón, haciendo necesaria la proyección de una nueva estructura que contemple un manejo hidráulico adecuado y garantice la estabilidad a largo plazo.

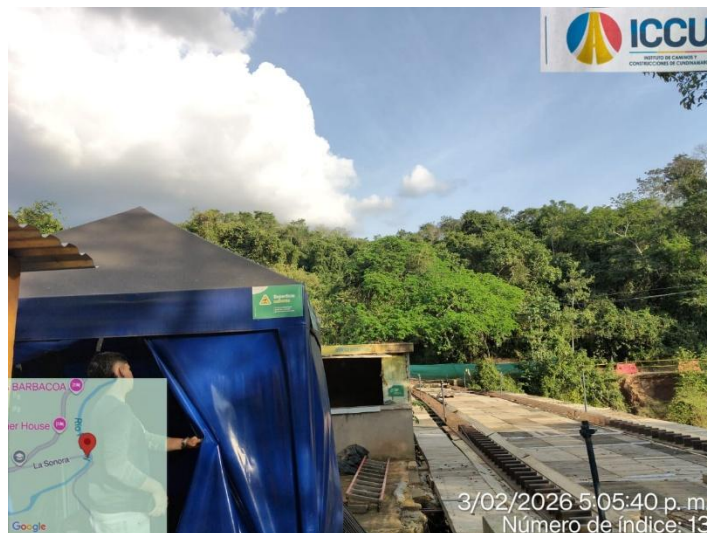
Durante el periodo se culminó la instalación del sistema de formaleta para la losa del puente, incluyendo elementos de soporte, nivelación y rigidización, garantizando condiciones adecuadas de estabilidad estructural para el proceso de fundida. Se verificaron alineamientos, cotas, pendientes de diseño, estanqueidad de juntas y condiciones de apoyo conforme a los planos estructurales aprobados. Con esta actividad se dejó completamente conformado el molde estructural que define la geometría final de la losa y permite la correcta contención del concreto durante el vaciado.

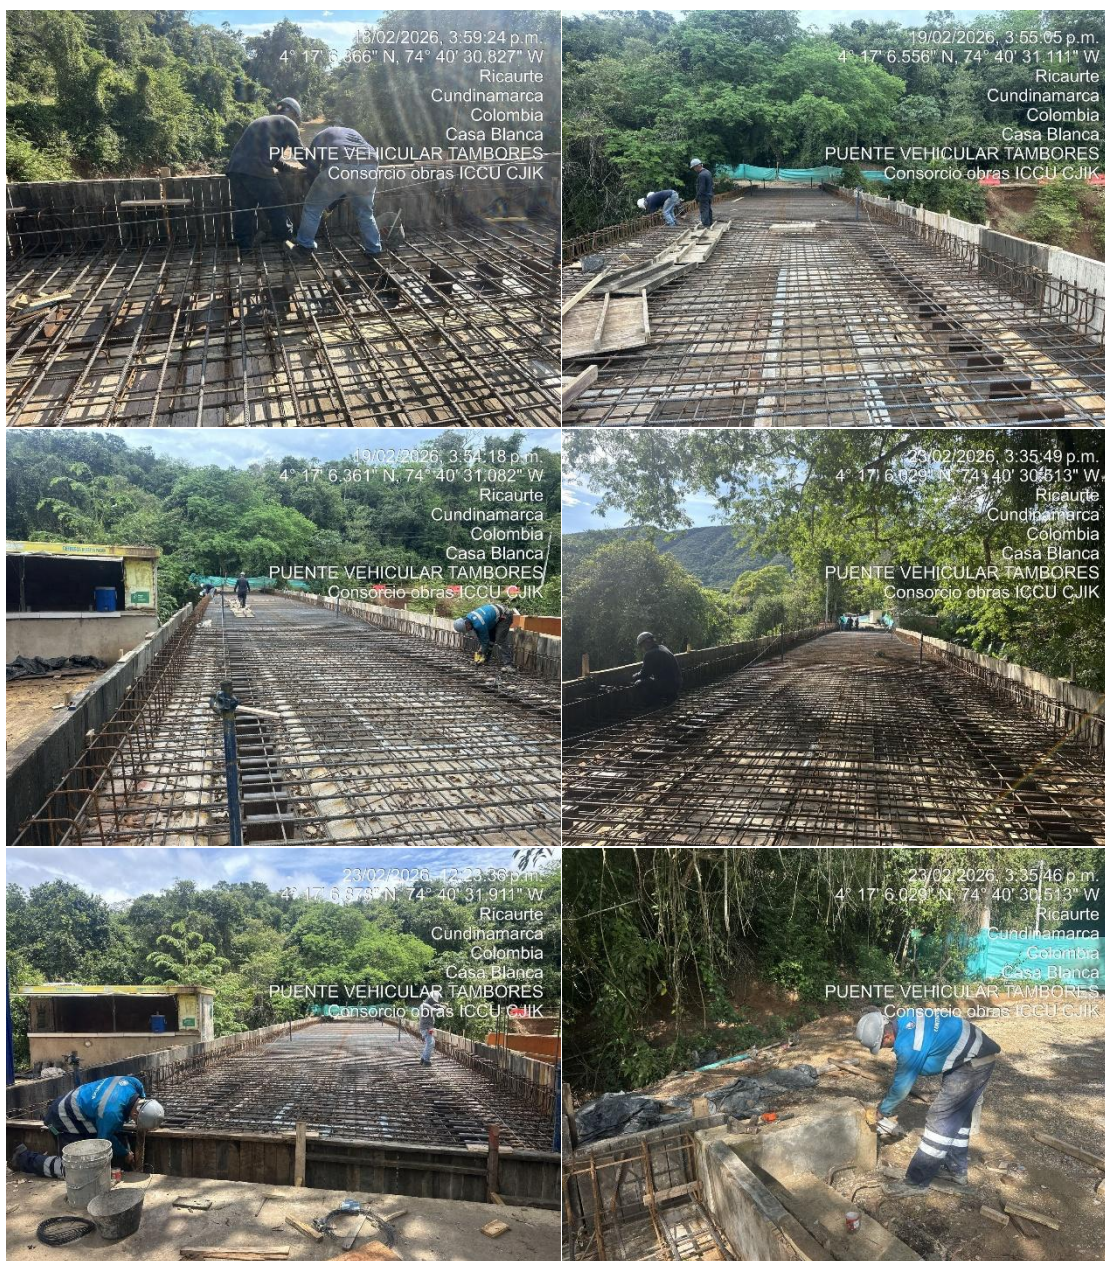
Sobre la formaleta debidamente nivelada se ejecutó el corte, figurado, disposición y amarre del acero de refuerzo de la losa conforme al diseño estructural. Se controlaron recubrimientos mediante separadores, traslapes reglamentarios, alineación de barras y fijación de los distintos elementos de refuerzo, garantizando el adecuado comportamiento estructural frente a las cargas de servicio previstas.

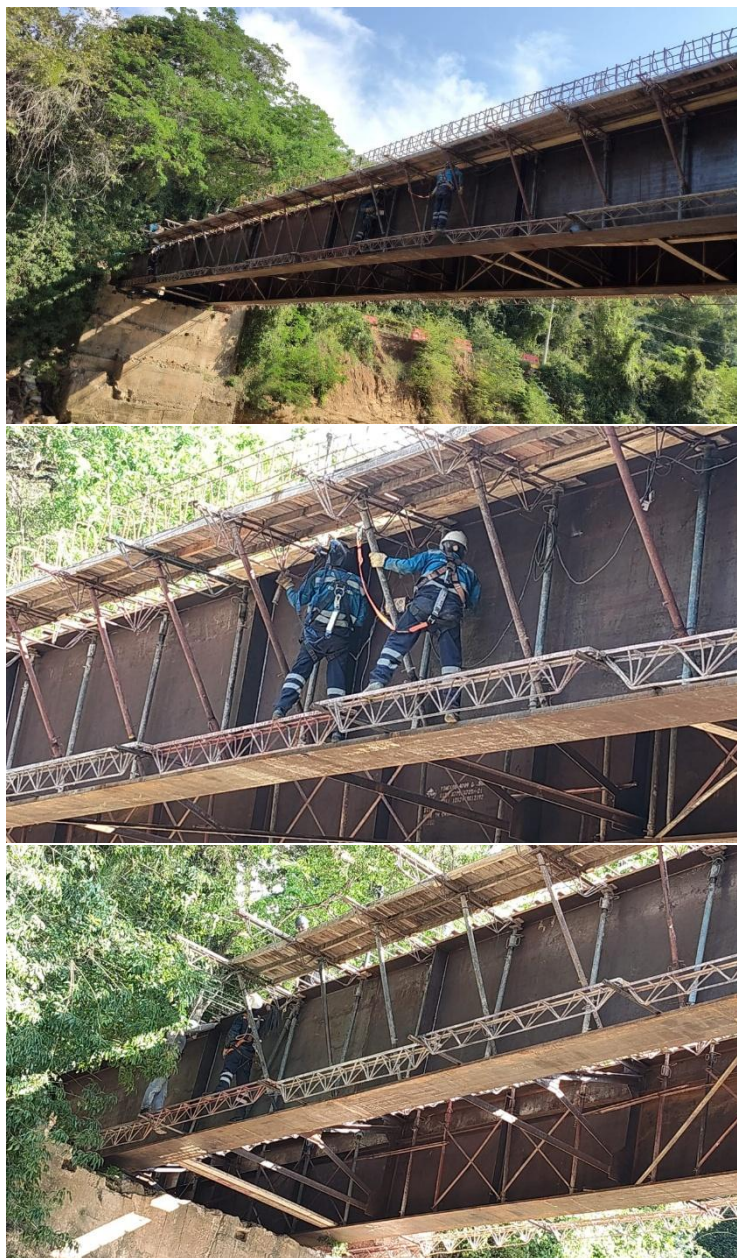
### 3. Soldadura de refuerzos en parales y cerchas

Se ejecutó la soldadura de los elementos de refuerzo en los parales y cerchas metálicas, conforme a los detalles estructurales del diseño, garantizando la correcta unión y transmisión de esfuerzos entre componentes. Las labores incluyeron preparación de superficies, alineación de piezas, aplicación de cordones de soldadura controlados y verificación visual de continuidad y calidad, asegurando estabilidad,

rigidez y adecuado comportamiento estructural del conjunto durante las etapas constructivas y de servicio.

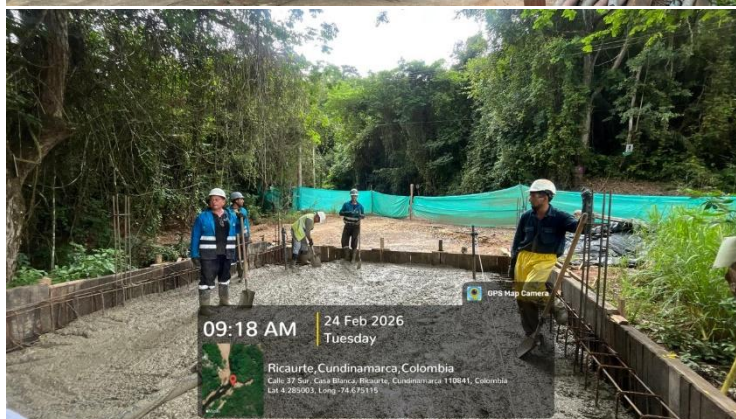
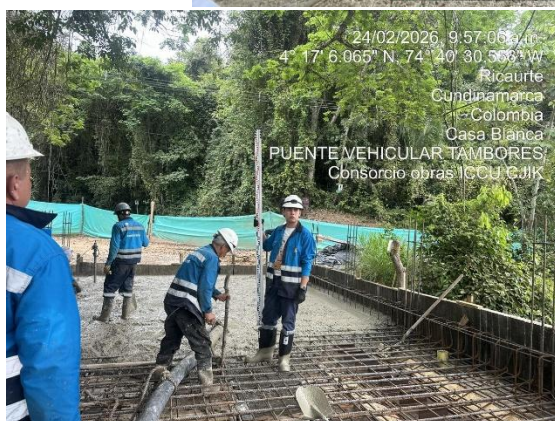
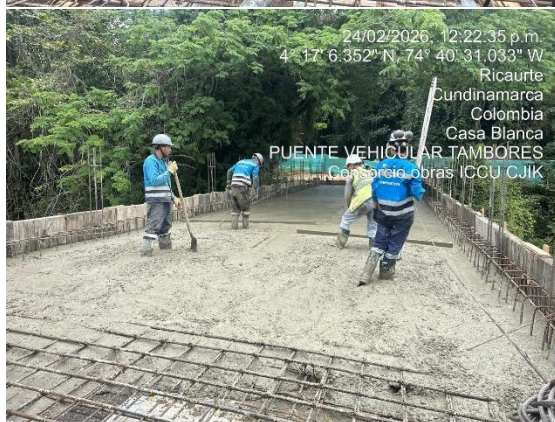
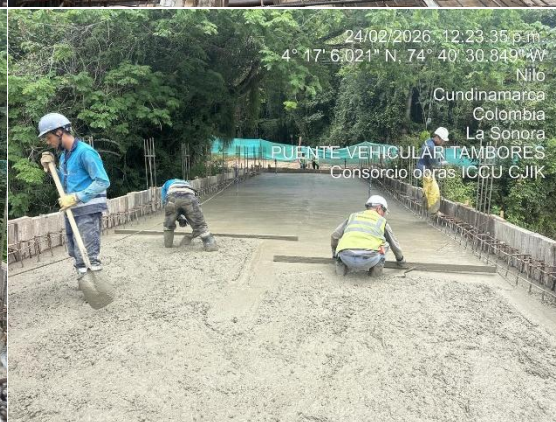
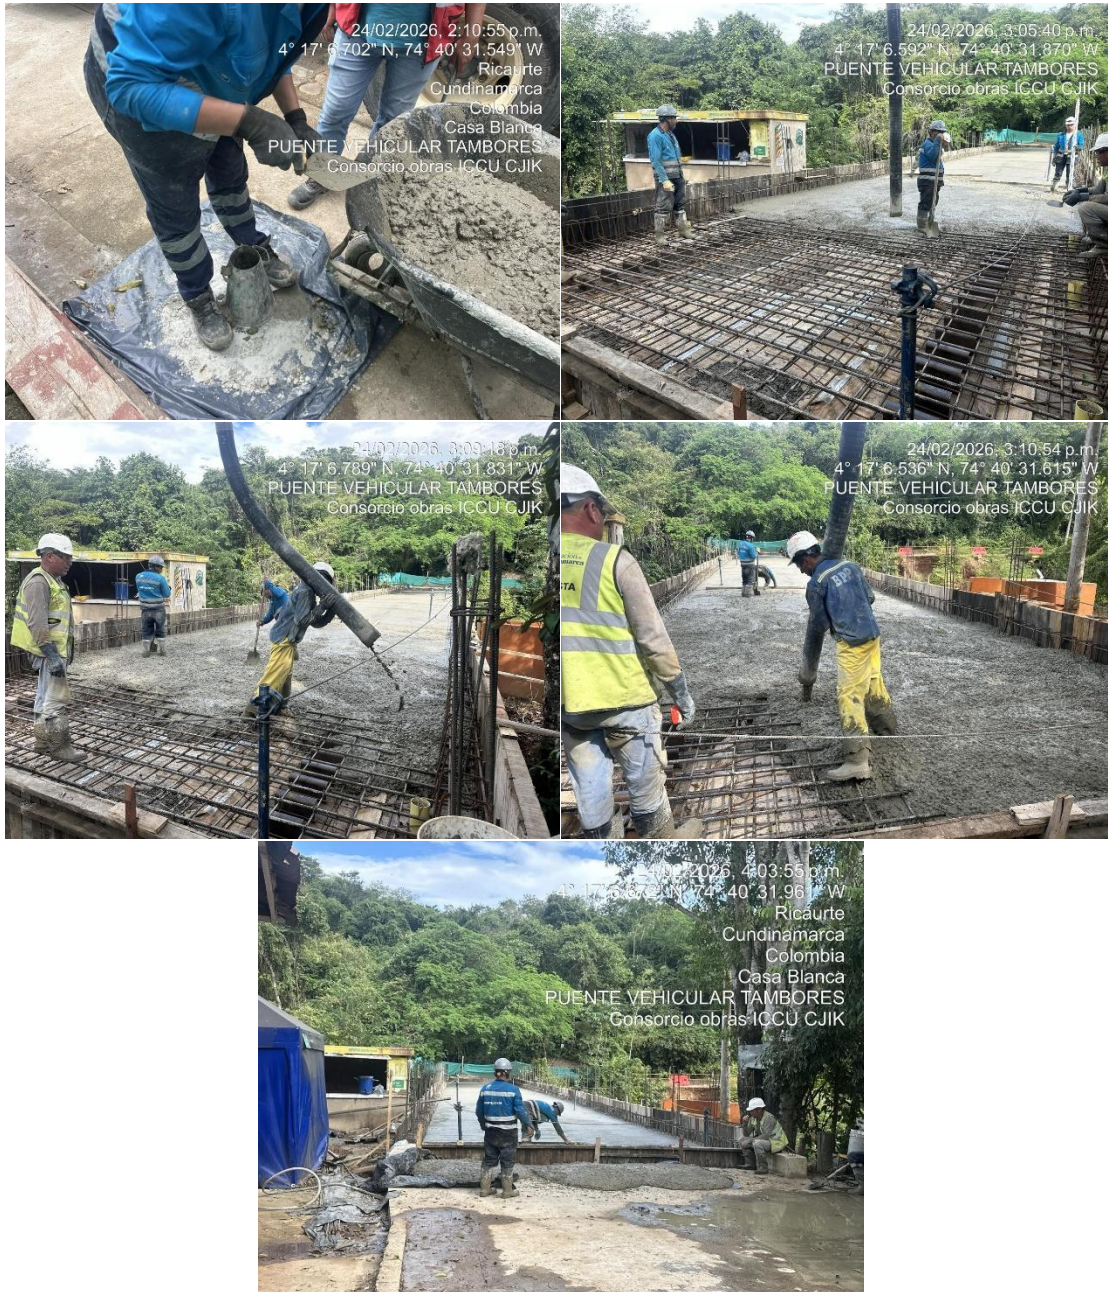
#### 4. Fundida de la losa del puente

Posteriormente se realizó el vaciado de concreto estructural mediante un proceso controlado de colocación, vibrado mecánico y nivelación superficial, asegurando la

compactación adecuada del material, el cumplimiento del espesor de diseño y las condiciones técnicas de resistencia y acabado superficial, consolidando así el elemento estructural principal de la superestructura del puente.

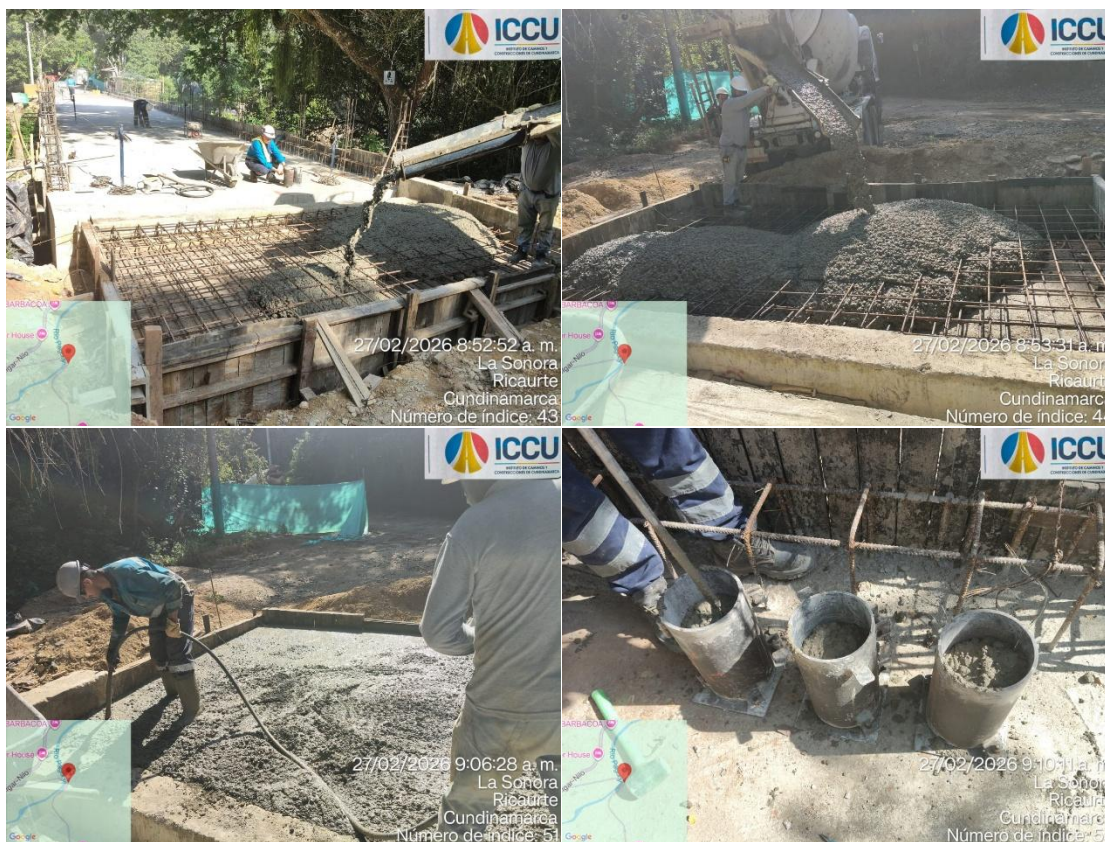
## 5. Fundida losa de aproximación

Se ejecutó la fundida de la losa de aproximación como elemento de transición entre la estructura del puente y el terraplén de acceso, verificando previamente las condiciones de apoyo, nivelación y disposición del acero de refuerzo conforme a los planos aprobados. El vaciado del concreto se realizó de manera continua y

controlada, con vibrado mecánico para garantizar su adecuada compactación y homogeneidad, controlando espesores, alineamientos y pendientes de diseño. Finalmente, se efectuó el acabado superficial y el correspondiente proceso de curado, asegurando el desarrollo óptimo de la resistencia y el adecuado comportamiento estructural del acceso en condiciones de servicio.

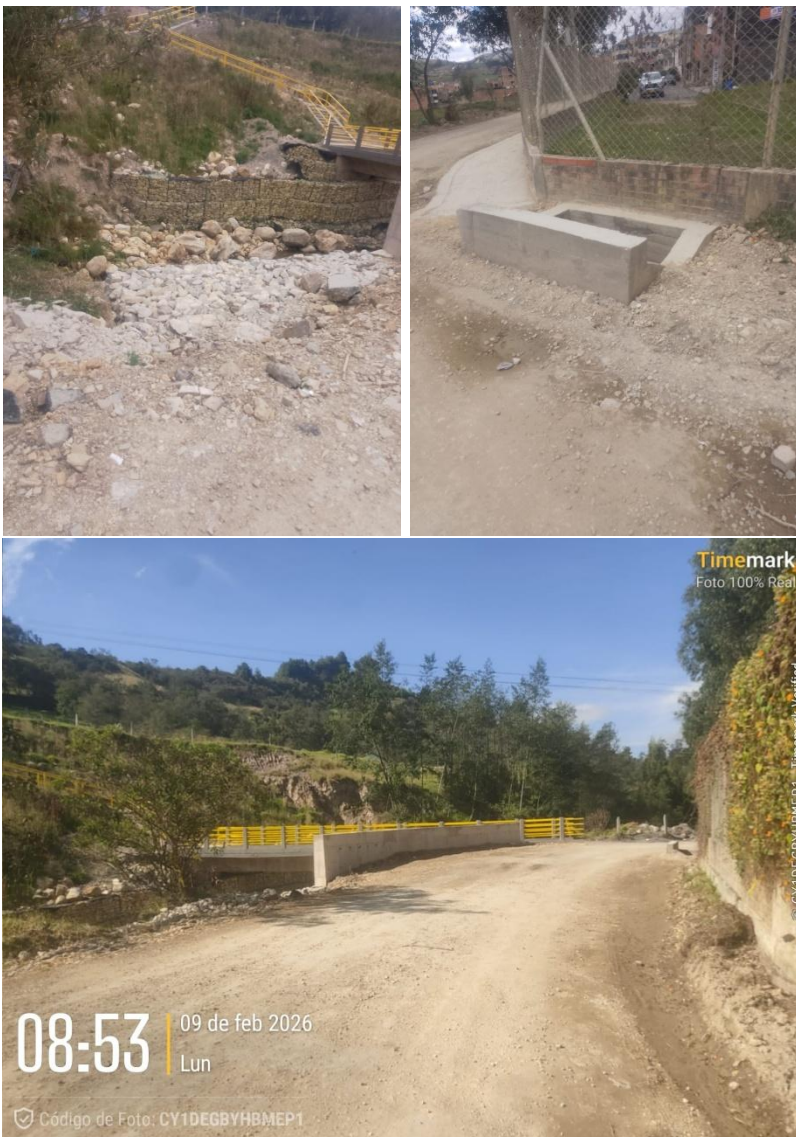
**1. Finalización de actividades**

Finalización de actividades de conformación del talud, ajuste de pendientes, limpieza del frente de obra y retiro de materiales sobrantes, dejando el frente sustancialmente terminado y listo para los remates y detalles finales de acabado.

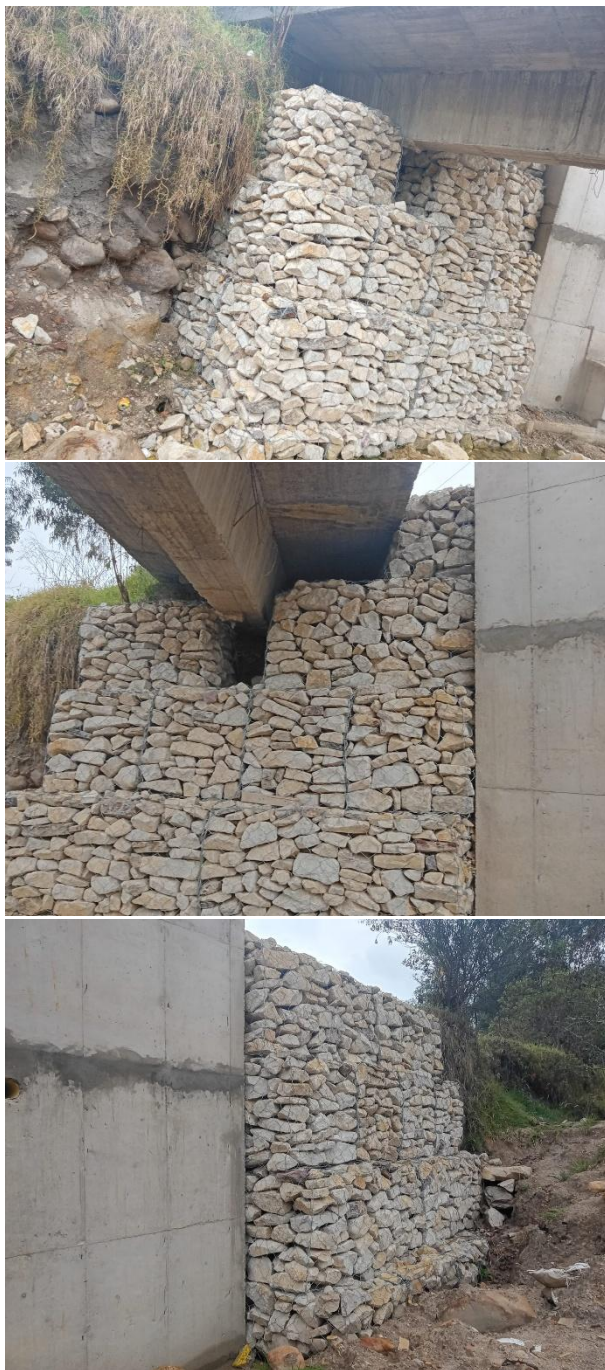
- Gaviones

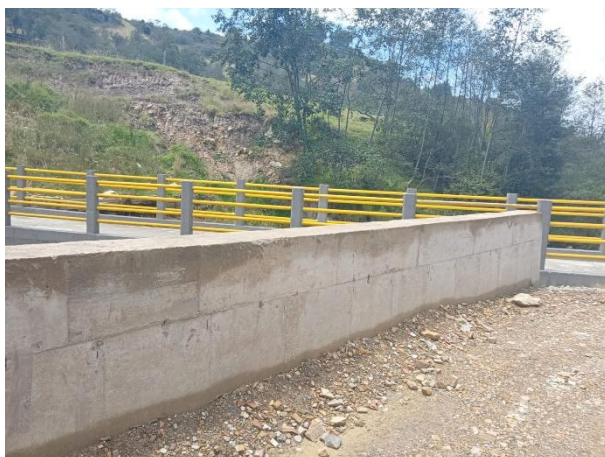
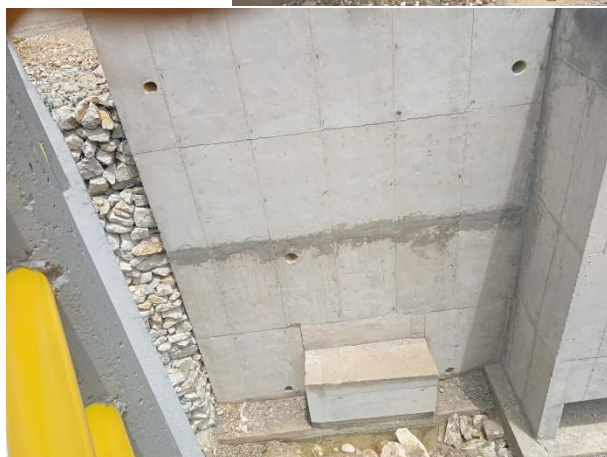
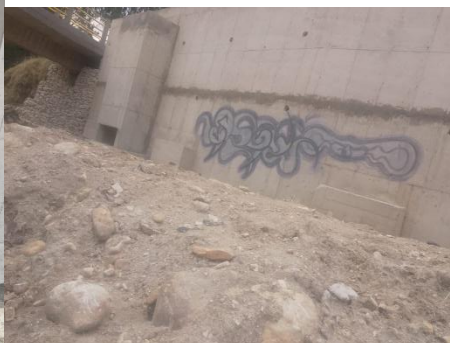
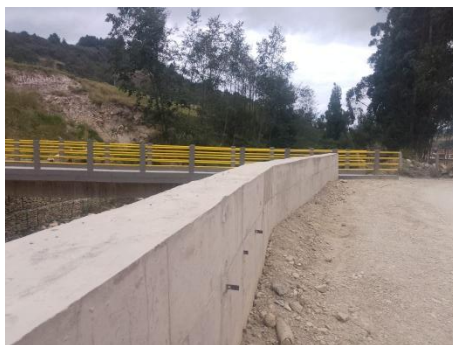
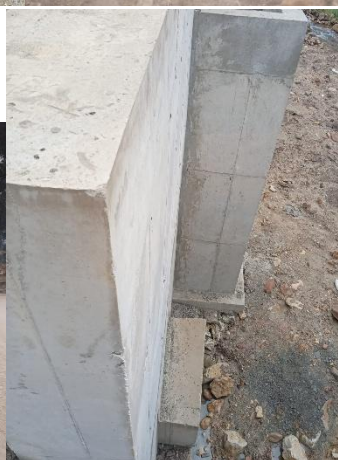
- Muro

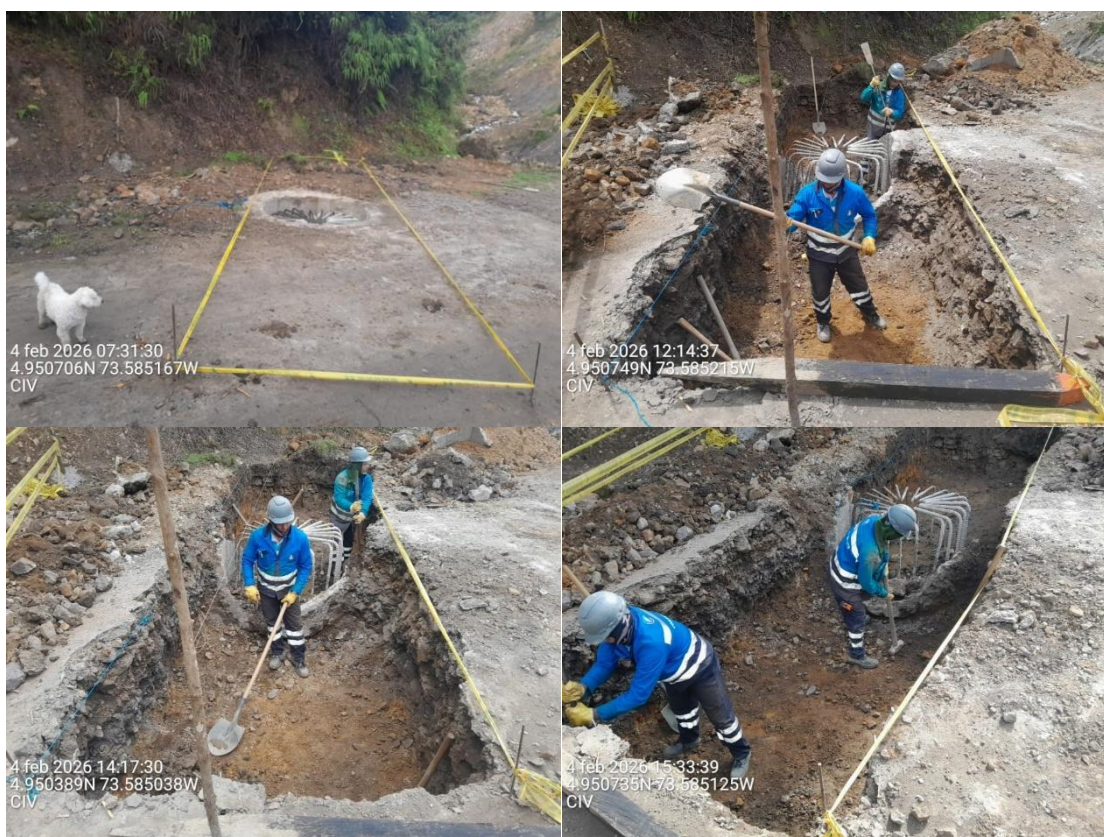
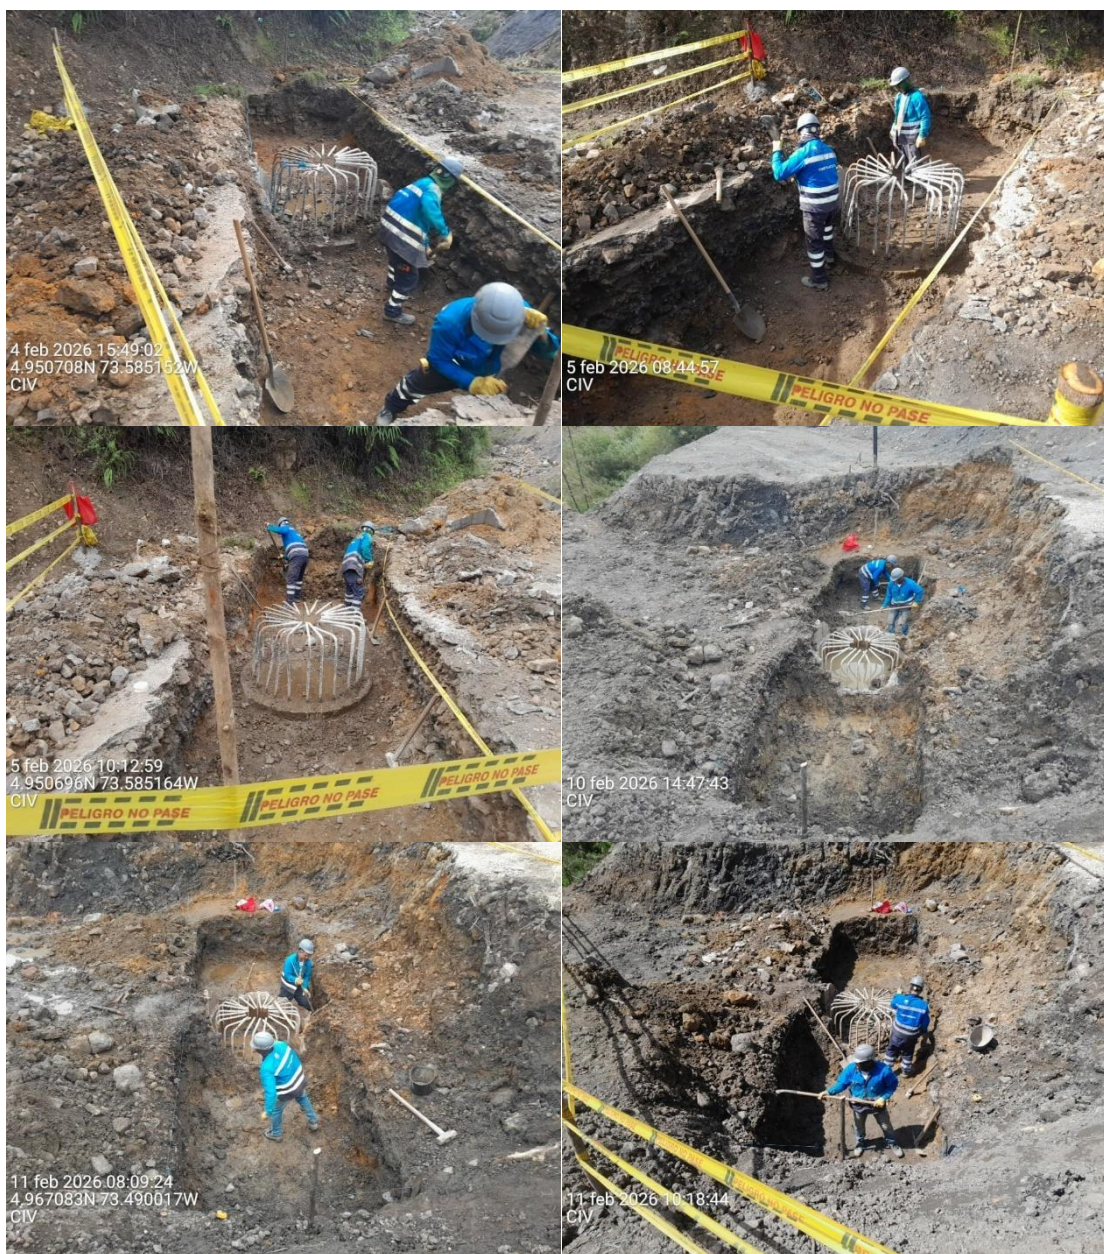
Se ejecutó la excavación requerida para la conformación de las vigas de amarre, realizando el retiro controlado de material hasta alcanzar las dimensiones, profundidades y cotas establecidas en los planos estructurales. La actividad se desarrolló garantizando estabilidad de las paredes de excavación y condiciones adecuadas del fondo para la posterior instalación del refuerzo y fundida del elemento estructural.
