INFORME MENSUAL No. 11

PERIODO 01 AL 28 DE FEBRERO DE 2026

Contrato de Obra: ICCU-201 de 2025  
Objeto: "ATENCIÓN Y PREVENCIÓN INTEGRAL DE EMERGENCIAS VIALES Y DE  
PUENTES VEHICULARES EN LA PROVINCIAS DE ALMEIDAS, GUAVIO, MEDINA,  
ORIENTE, SOACHA, PROVINCIA ALTO MAGDALENA Y SUMAPAZ DEL  
DEPARTAMENTO DE CUNDINAMARCA"

Contratista de obra: CONSORCIO OBRAS ICCU CJK  
Nit. 901.915.156-6

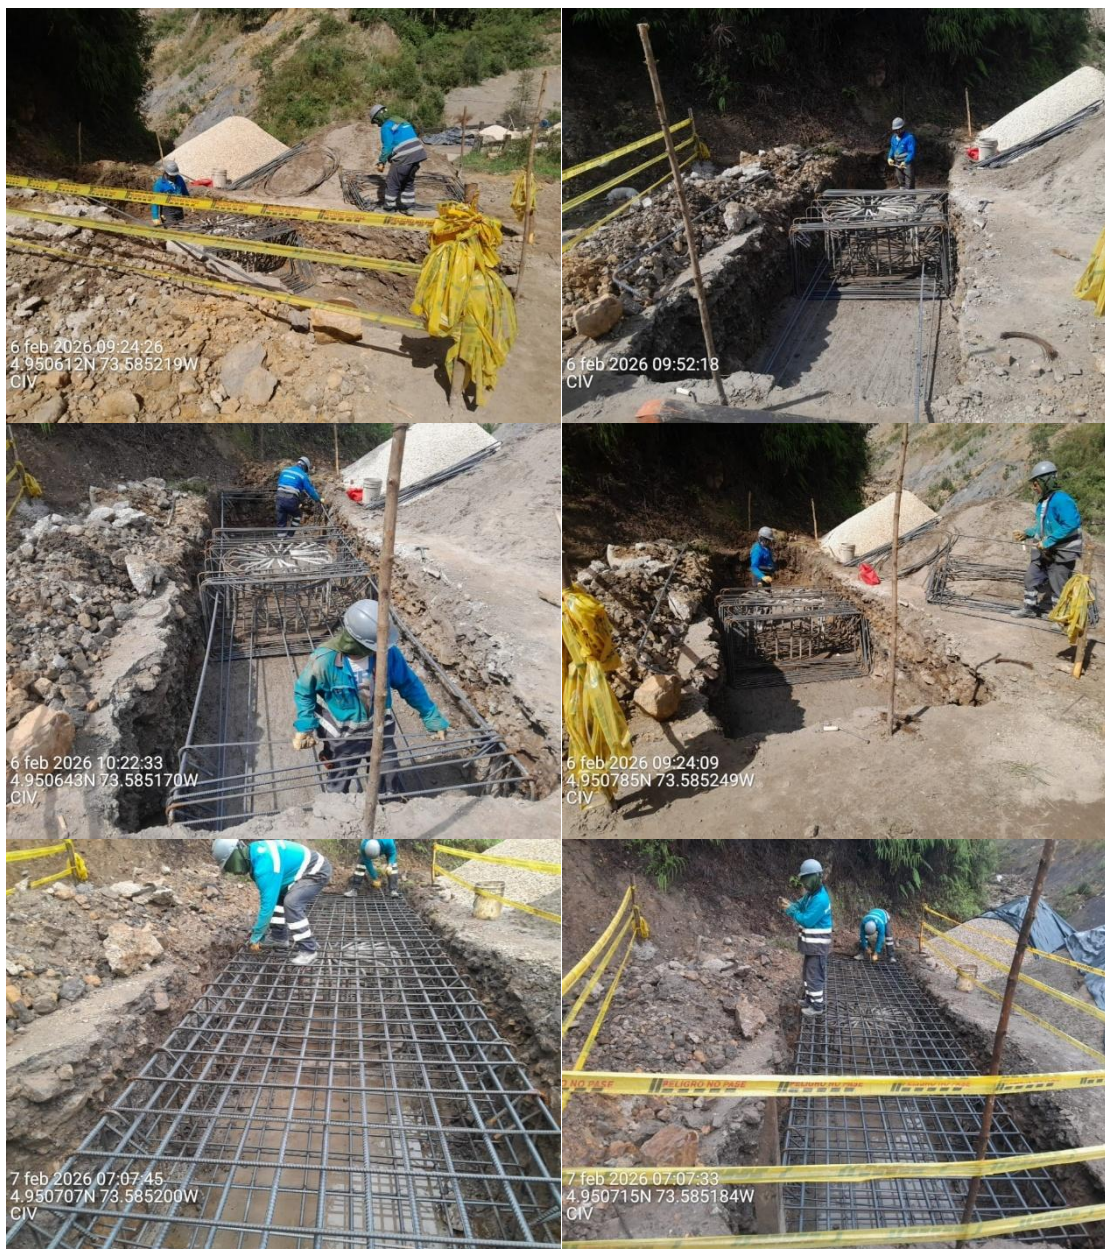
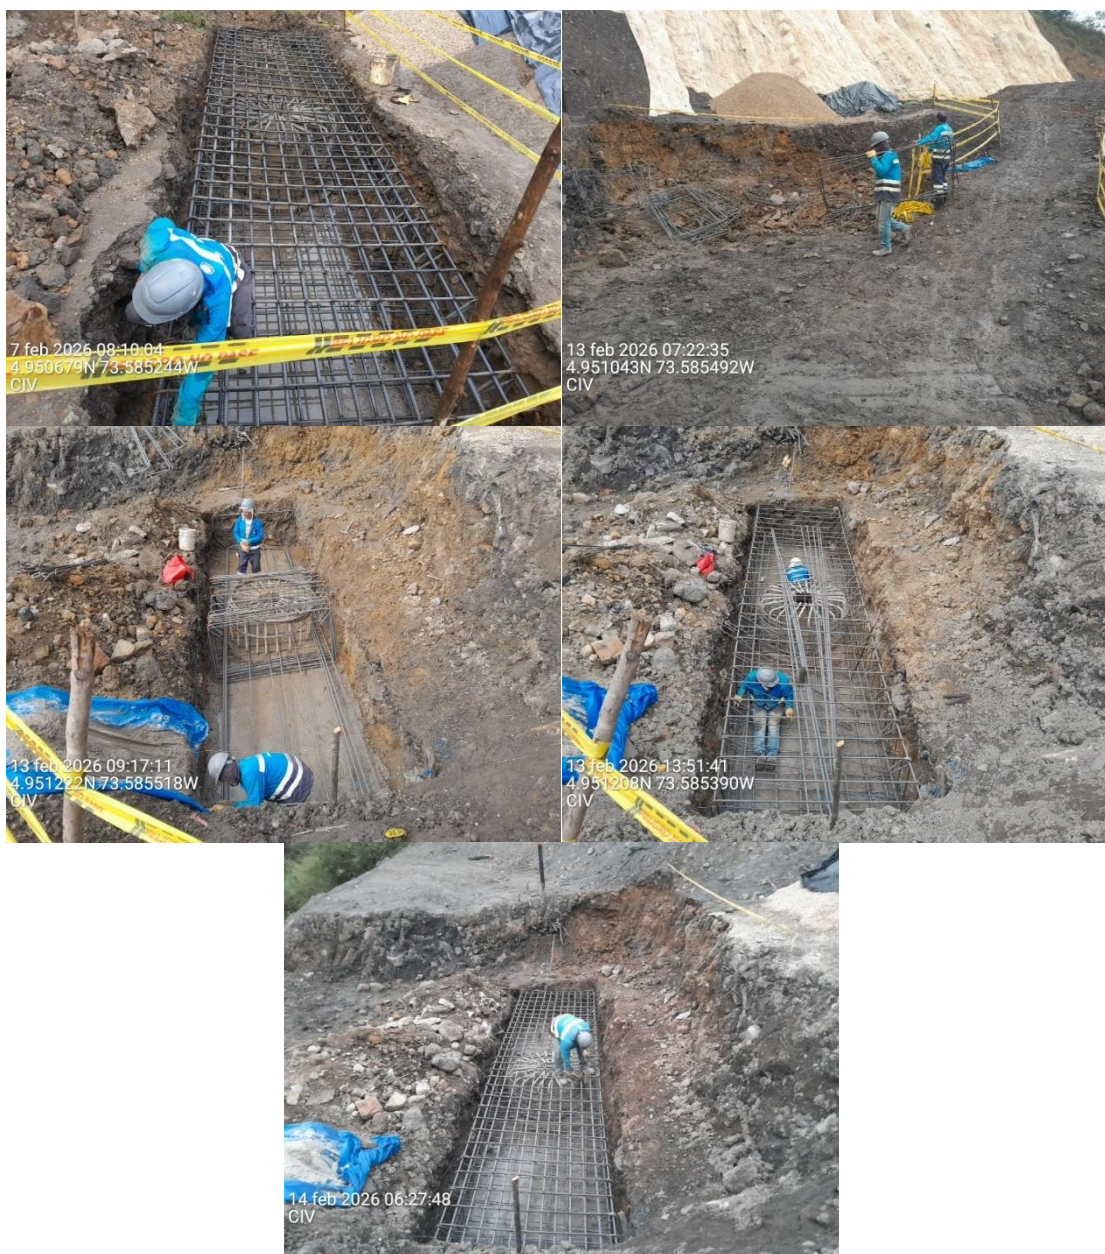
## 2. Instalación y amarre del acero de refuerzo de las vigas

Una vez aprobadas las condiciones de excavación, se procedió con la instalación del acero de refuerzo, incluyendo actividades de amarre conforme a los detalles estructurales del proyecto. Se garantizó el cumplimiento de los recubrimientos

mínimos, la correcta disposición de las barras y su adecuada fijación, asegurando estabilidad durante el proceso de fundida.

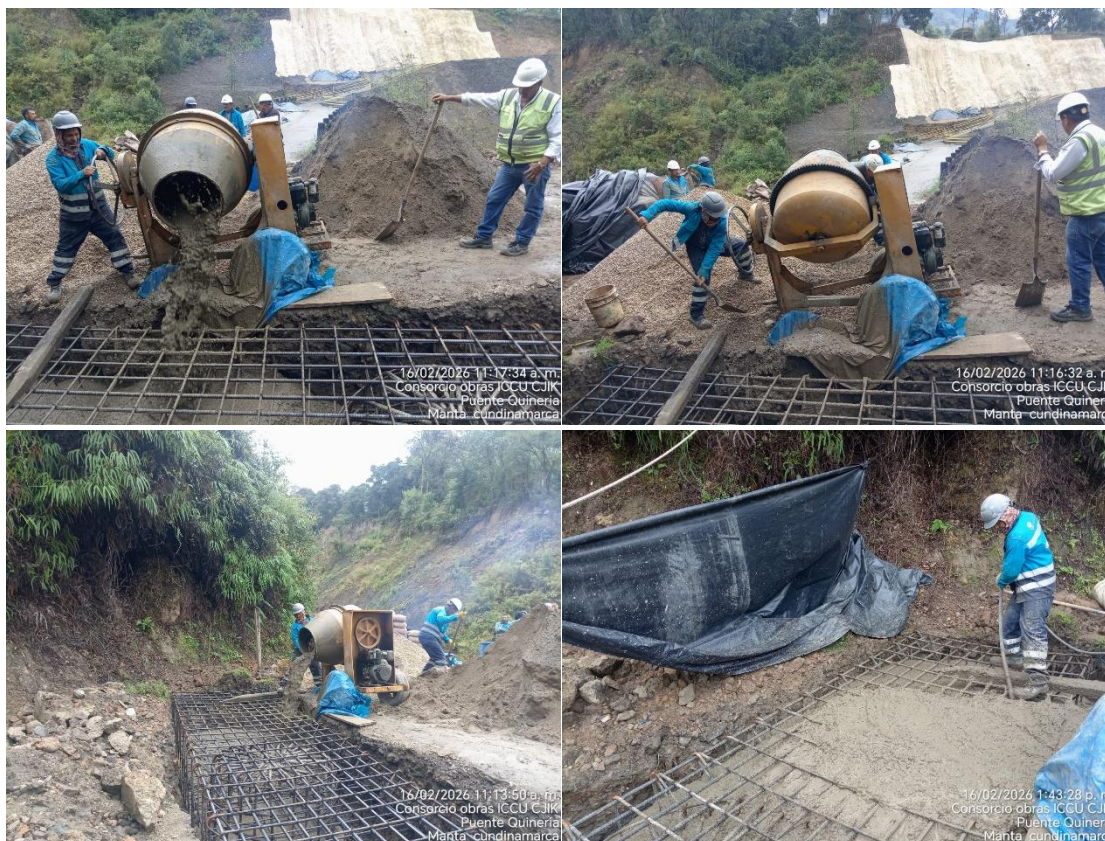
**a. Viga Cabezal #2**

Posteriormente, se ejecutó la fundida de las vigas de amarre mediante el vaciado y vibrado del concreto, conforme a los procedimientos técnicos establecidos. Durante la actividad se realizó control en sitio para asegurar la adecuada compactación,

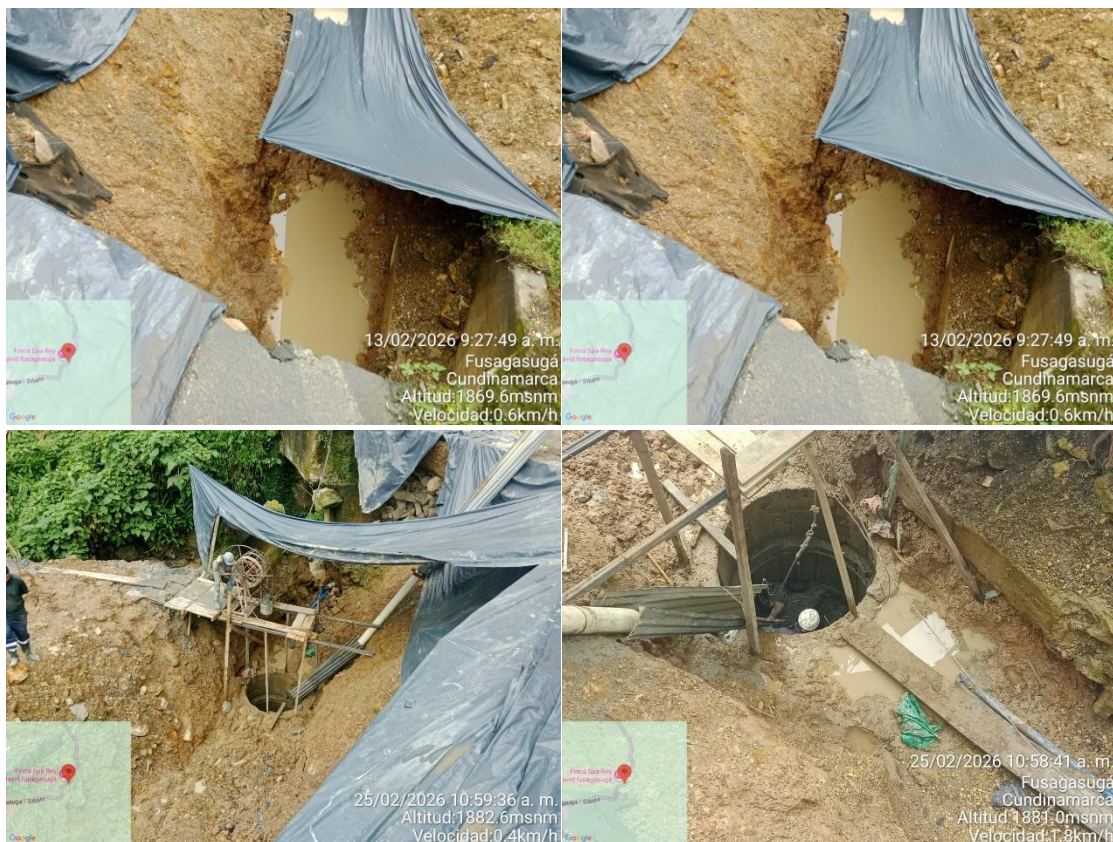
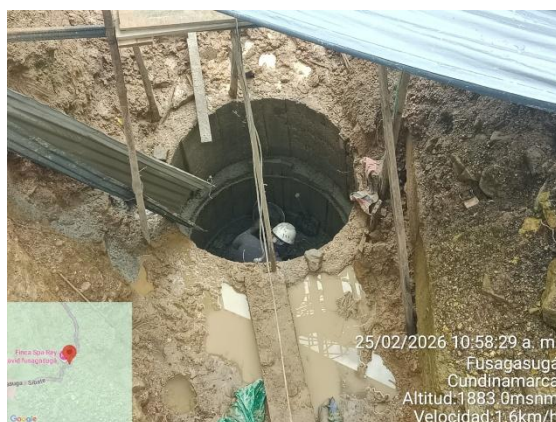
Se ejecutaron las excavaciones correspondientes al sistema de cimentación profunda mediante caisson, desarrolladas de forma progresiva conforme a las dimensiones y profundidades definidas en los diseños del proyecto. Las labores incluyeron la conformación del anillo inicial y la excavación de los caisson proyectados, garantizando el control permanente de alineamiento, verticalidad y sección. Durante el proceso se realizó retiro continuo de material excavado y verificación de las condiciones del terreno, aplicando medidas de seguridad acordes con la profundidad y estabilidad del frente de trabajo.

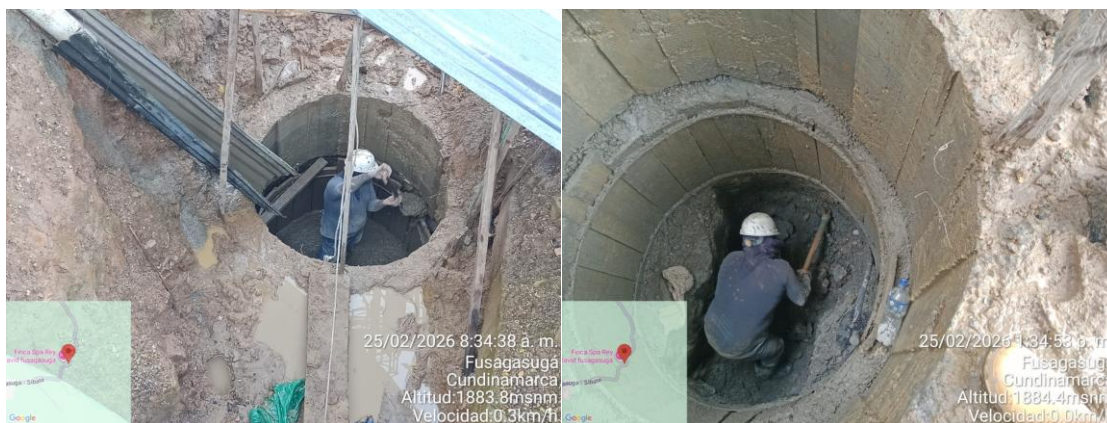
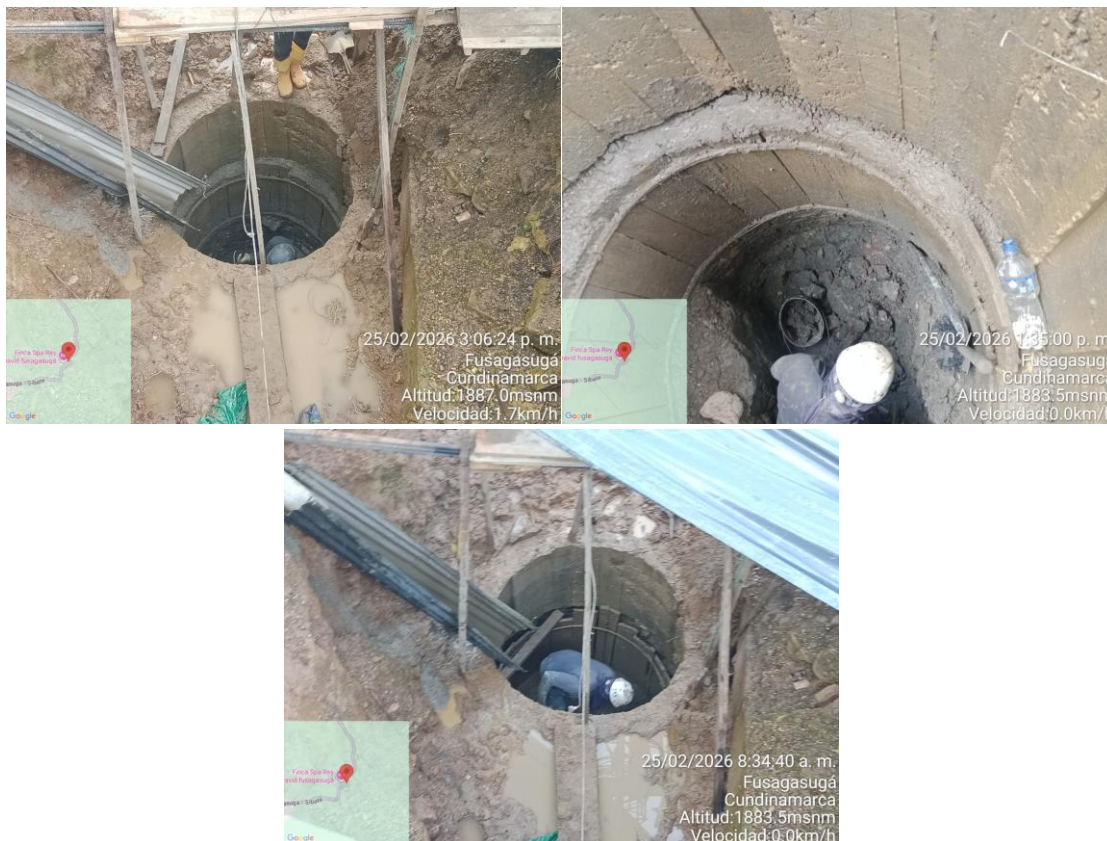
## 2. Fundida de los anillos estructurales correspondientes al caisson 1

Una vez alcanzadas las condiciones geométricas y de profundidad requeridas, se llevó a cabo la fundida de los anillos estructurales del caisson 1, asegurando la correcta colocación del concreto conforme a las especificaciones técnicas del proyecto. La actividad contempló la preparación previa del fondo de excavación, revisión de formaleta cuando aplicó y control del proceso de vaciado para garantizar homogeneidad, adecuada compactación y continuidad estructural. Con esta etapa se consolidó el avance en la conformación de la cimentación profunda del muro de contención.
