Formato Técnico de Visita y/o Verificación Control Urbanístico		INFORME TÉCNICO (IT) – CPS-190-2026 / 294 -26	
DATOS GENERALES			
FECHA DE VISITA	12 de marzo de 2026	Nº RADICADO	20226930025283
OBJETO DE LA VISITA	Verificación Comportamientos contrarios a la integridad urbanística	Nº ACTUACIÓN ADMINISTRATIVA	2022694490103645E
DIRECCION DEL INMUEBLE	KR 18L 69H 11 SUR (COORDENAS) E 91676,87 N 95405,30	CHIP:	AAA0027DPLF
NOMBRE DE LA PERSONA QUE ATIENDE	N/A	Nº IDENTIFICACION	N/A
NOMBRE DEL PROPIETARIO DEL INMUEBLE	ANGELINO CARVAJAL CASTRO	Nº IDENTIFICACION	4095471
DIRECCION DE NOTIFICACION	KR 18L 69H 11 SUR (COORDENAS) E 91676,87 N 95405,30	TELEFONO	N/A
ASPECTOS TÉCNICOS			
VERIFICACION DOCUMENTAL			
LICENCIA DE CONSTRUCCIÓN	SI () NO (X)	LICENCIA Nº	N/A
FECHA DE EJECUTORIA	N/A	FECHA DE VIGENCIA	N/A
LICENCIA DE URBANISMO	N/A	RESOLUCION Nº	N/A
FECHA DE EJECUTORIA	N/A	FECHA DE VIGENCIA	N/A
ANALISIS DE LA LICENCIA APORTADA

Formato Técnico de Visita y/o Verificación Control Urbanístico		INFORME TÉCNICO (IT) – CPS-190-2026 / 295-26	
DATOS GENERALES			
FECHA DE VISITA	17 de marzo de 2026	Nº RADICADO	20256930117563
OBJETO DE LA VISITA	Verificación Comportamientos contrarios a la integridad urb

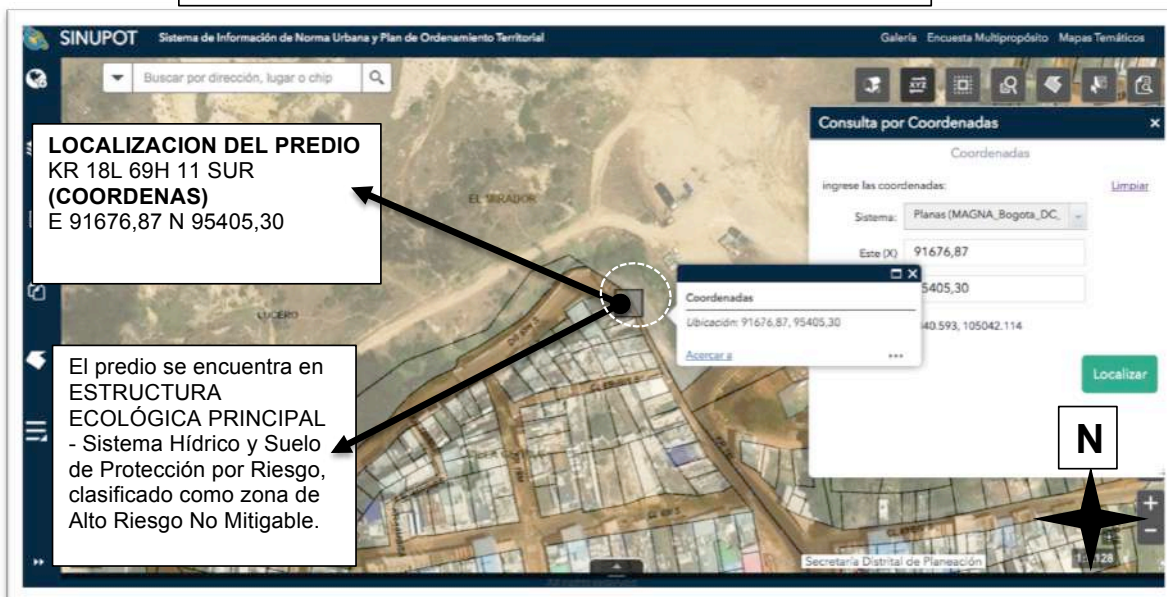
GRAFICO 1: (Registro Fotográfico Aéreo Aplicativo SINUPOT)

1. Con el fin de localizar el predio en su contexto urbanístico, se realizó la consulta técnica en el aplicativo del Sistema de Información de Norma Urbana y Plan de Ordenamiento Territorial (SINUPOT) de la Secretaría Distrital de Planeación, utilizando la herramienta de consulta por Coordenadas: E 91676,87 N 95405,30, se identifica como un lote medianero con la dirección KR 18L 69H 41 SUR, ubicado en el asentamiento no legalizado del barrio VILLA GLORIA (Polígono de Monitoreo 181A - COLINDANCIA VILLA GLORIA-MARANDU) bajo el número de ocupación 23.

1. De acuerdo con el Certificado Catastral (registra vigencia 2017) y el Registro Aéreo del aplicativo SINUPOT (2014), en el cual se evidencia la ocupación del terreno, se determina una vetustez técnica aproximada de once (11) años.

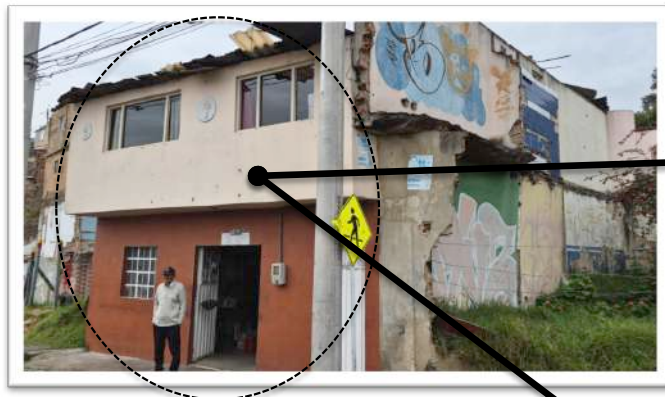
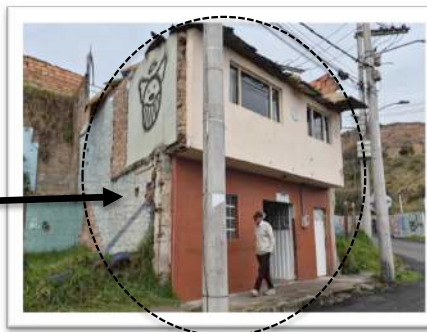
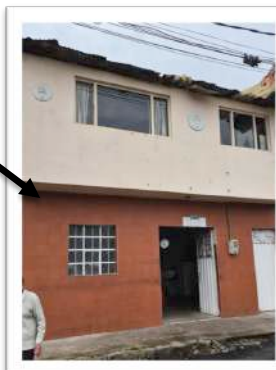
EDIFICACIÓN UBICADO EN LAS (COORDENAS) **E 91676,87 N 95405,30**, DONDE SE EVIDENCIA QUE AL MOMENTO DE LA VISITA TECNICA EL INMUBLE PRESENTA UNA EDIFICACIÓN CONSOLIDADA DE DOS (2) PISOS DE ALTURA EN EL AREA DE **ESTRUCTURA ECOLÓGICA PRINCIPAL - SISTEMA HÍDRICO- RONDA HÍDRICA QUEBRADA LIMAS Y EN SUELO DE PROTECCIÓN POR RIESGO, CONFORMADO POR ÁREAS EN ALTA AMENAZA Y ALTO RIESGO NO MITIGABLE.**

1. Durante la visita técnica se evidenció una edificación consolidada de dos (2) pisos de altura, materializada en Mampostería confinada y con cubierta en tejas de zinc. Mediante el uso de la herramienta de medición digital SINUPOT, se determinó un área de ocupación de 68,00 m², la cual se localiza en una zona con condición de amenaza Alta por movimientos en masa y clasificada como Suelo de Protección por Alto Riesgo No Mitigable; Dicha área se encuentra integrada a la Estructura Ecológica Principal, específicamente dentro del sistema hídrico de cuerpos de agua naturales y el área de influencia Ronda Hídrica Quebrada Limas; esta condición le otorga una especial protección ambiental y una restricción total de urbanización. Lo anterior en lo dispuesto por el Decreto 555 de 2021 (POT) en sus Artículos 62 (Cuerpos hídricos naturales) y 71 (Áreas de resiliencia climática y protección por riesgos), lo cual determina que cualquier ocupación en el sitio es de carácter NO LEGALIZABLE.

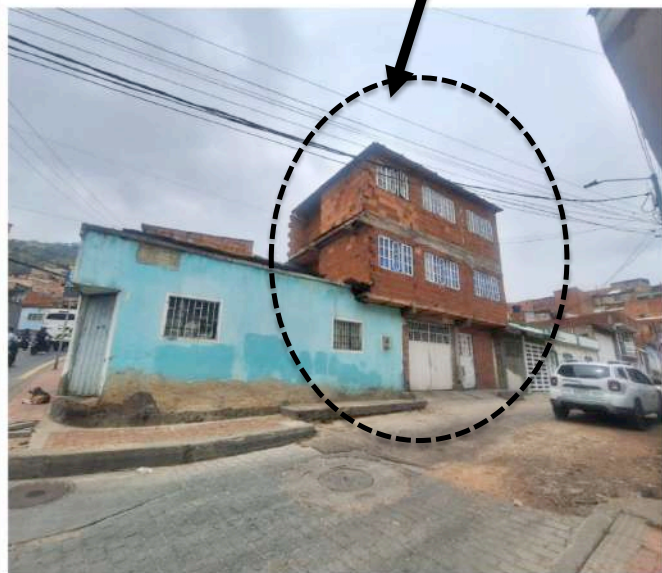
FOTO 1 (EDIFICACIÓN EN EL MES
DE MARZO DEL 2026)

Fotografía actual del predio
localizado en DG 73A SUR 18J 02,
Donde se evidencia que a la fecha,
MARZO 2026, el predio cuenta con
TRES (3) NIVELES DE ALTURA.

1. Durante la visita técnica al predio ubicado en la DG 73A SUR 18J 02, se constató la ausencia de los propietarios o responsables. No obstante, mediante inspección externa, se evidenció la ejecución de obras bajo las modalidades de **AMPLIACIÓN, MODIFICACIÓN, DEMOLICIÓN PARCIAL, REFORZAMIENTO ESTRUCTURAL, DESENGLOBE**. Se observó un incremento en el área construida, elevando la edificación de de un (1) piso original a un total de tres (3) pisos; situación que se ratifica al contrastar el registro fotográfico actual 2026 (**FOTO 1**) con el histórico de Google Street View del año 2019 (**IMAGEN 2**).

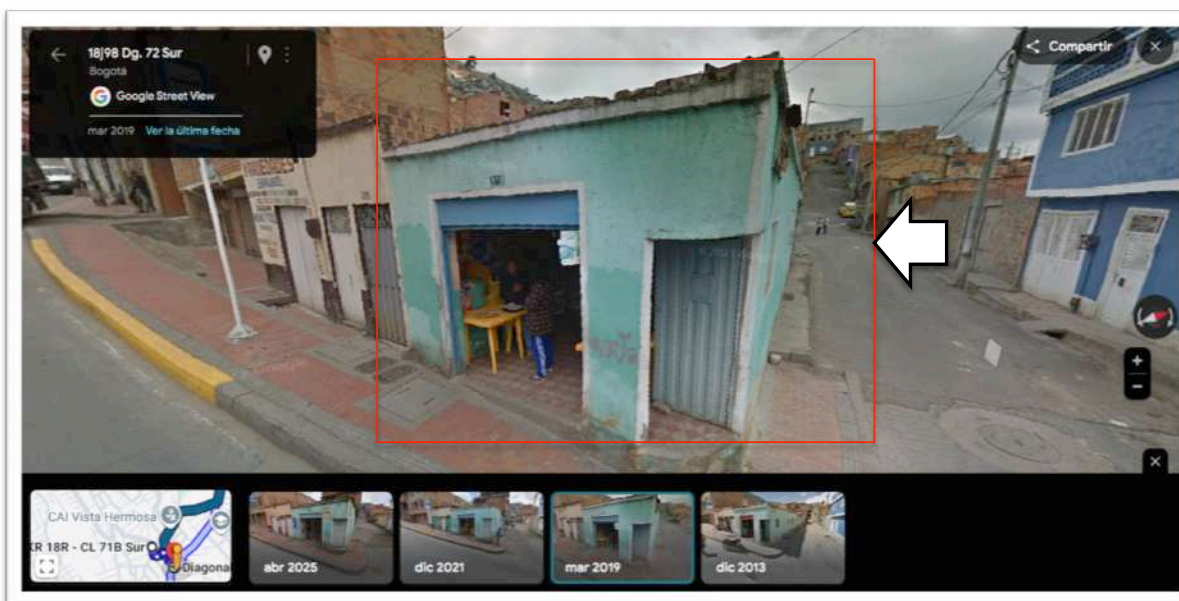
IMAGEN 2 (Google Street View, marzo 2019, Última Fecha de Consulta)

Fotografía tomada del aplicativo Google Street View del predio localizado en DG 73A SUR 18J 02, Donde se evidencia que en el año 2019 mes de Marzo el predio contaba con **UN (1) NIVEL DE ALTURA.**

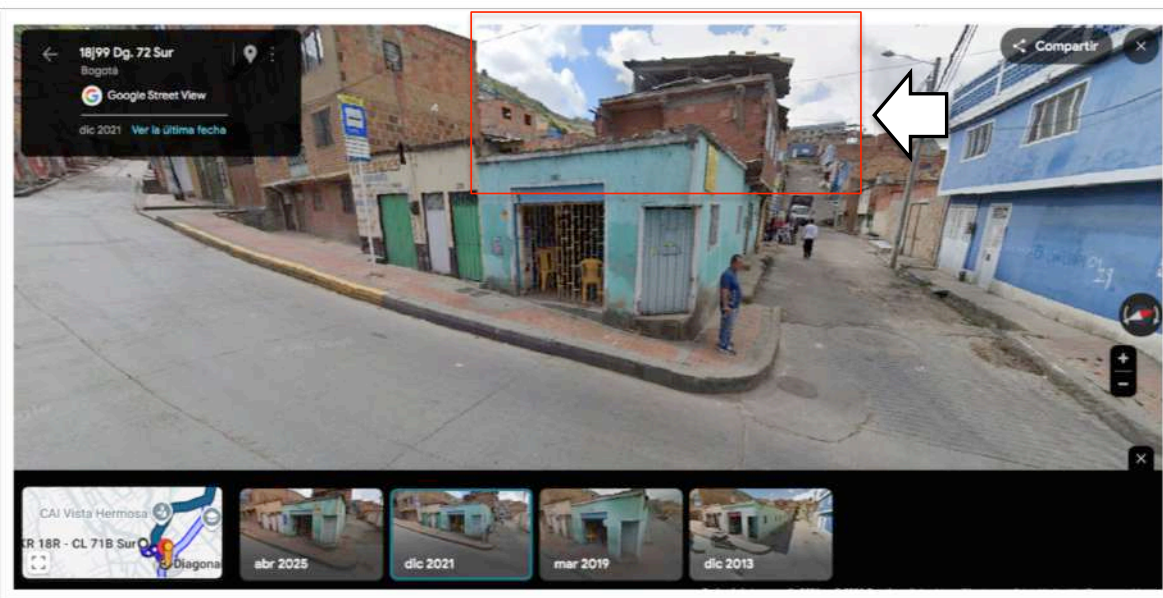
IMAGEN 3 (Google Street View, diciembre 2021, Última Fecha de Consulta)

Fotografía tomada del aplicativo Google Street View del predio localizado en DG 73A SUR 18J 02, Donde se evidencia que en el año 2021 mes de diciembre el predio contaba con **TRES (3) NIVELES DE ALTURA EN PROCESO DE CONSTRUCCIÓN EL 3ER PISO.**

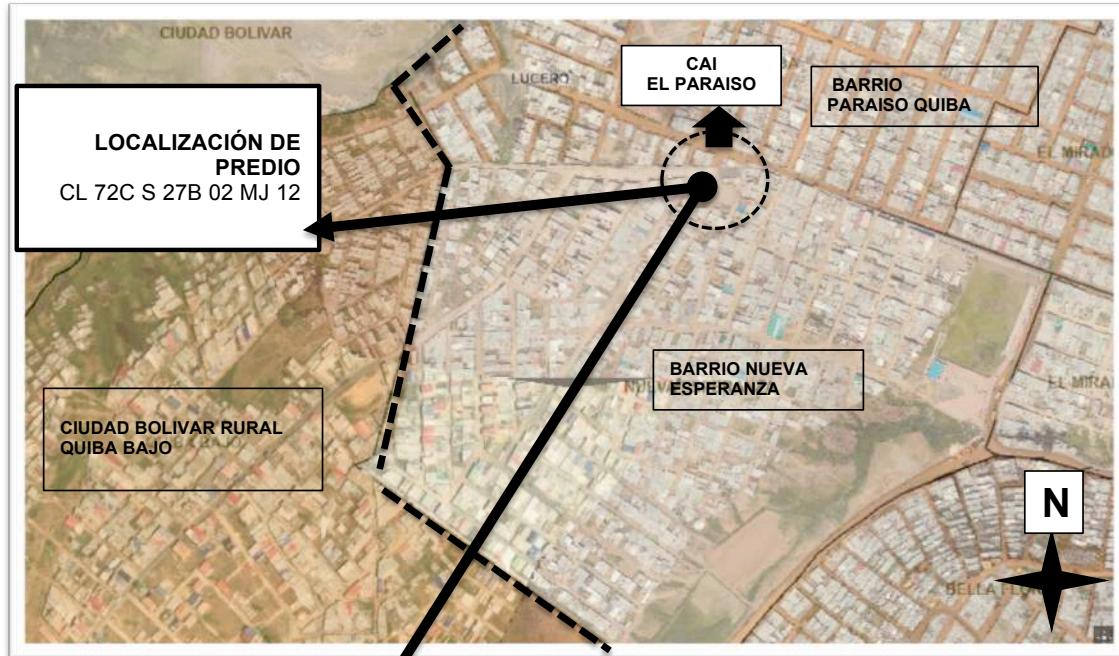
IMAGEN 1 (Registro Fotográfico Aéreo Aplicativo SINUPOT)

1. La visita técnica al predio con nomenclatura CL 72C S 27B 02 MJ 12 no pudo ser atendida por los propietarios o las personas responsables del inmueble. No obstante, mediante la inspección visual desde el exterior, se **ESTABLECIÓ** la ejecución de una **OBRA** correspondiente a la modalidad de **OBRA NUEVAS**, consistente en la construcción de dos (2) pisos, los cuales se consideran legalizables, siempre y cuando se cumpla con la previa obtención de la Licencia de Construcción, conforme a lo definido en las normas urbanísticas vigentes. Esta situación se corrobora mediante el análisis comparativo del registro fotográfico obtenido del aplicativo Google Street View, al contrastar las imágenes históricas de los años 2019 y , 2023 y la fecha actual de la visita (2026).

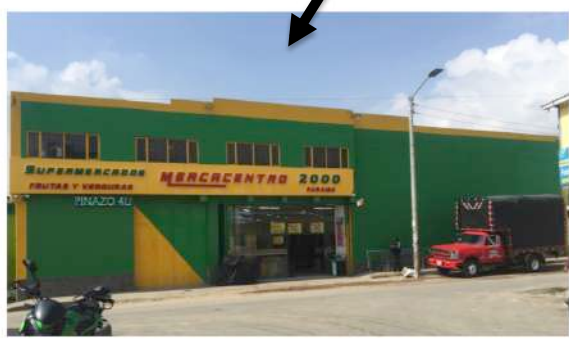
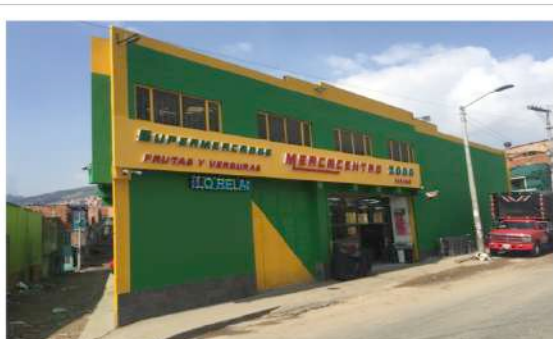
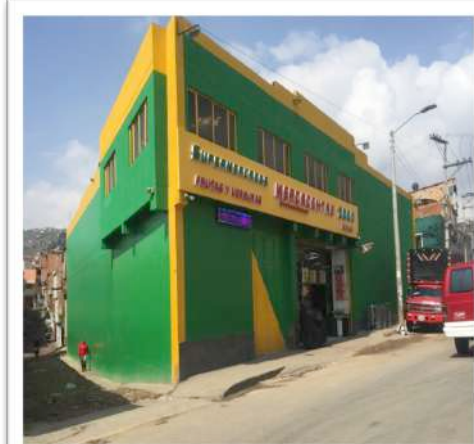
Fotografías actuales del predio localizado en CL 72C S 27B 02 MJ 12. Donde se evidencia que, a la fecha, MARZO 2026, el predio cuenta con **DOS (2) NIVELES DE ALTURA**

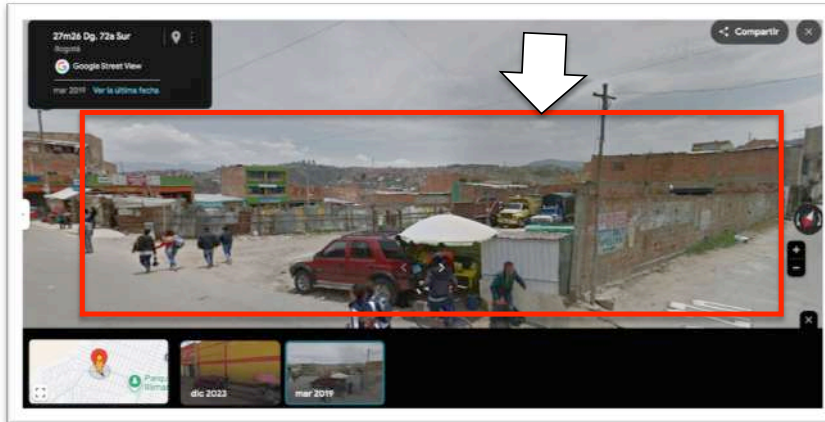
IMAGEN 2 (Google Street View, marzo 2019, Última Fecha de Consulta)

Fotografía tomada del aplicativo Google Street View del predio localizado en CL 72C S 27B 02 MJ 12 Donde se evidencia que en el año 2019 mes de marzo el predio contaba con **CERRAMIENTO**.

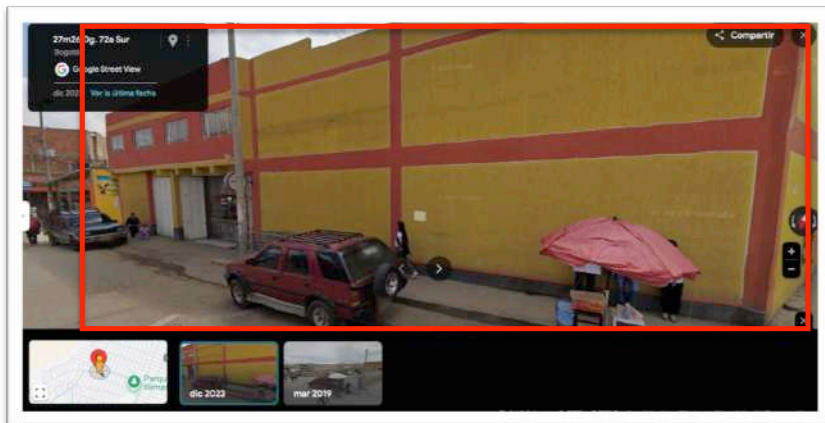
IMAGEN 3 (Google Street View, diciembre 2023, Última Fecha de Consulta)

Fotografía tomada del aplicativo Google Street View del predio localizado en CL 72C S 27B 02 MJ 12 Donde se evidencia que en el año 2023 mes de Diciembre el predio contaba con **DOS (2) NIVELES DE ALTURA**.

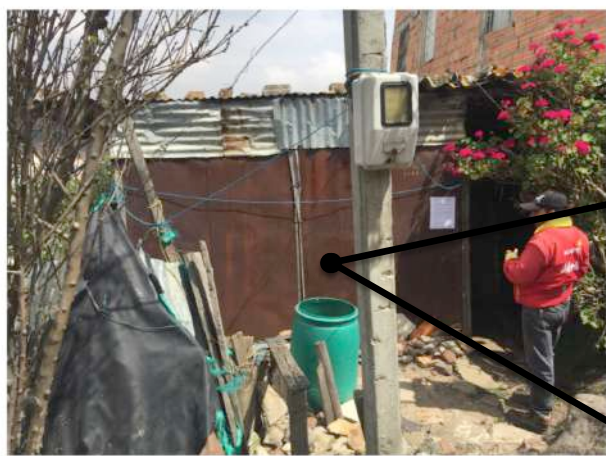
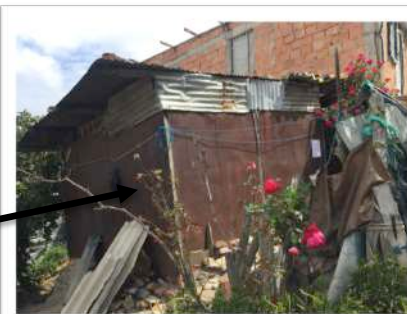
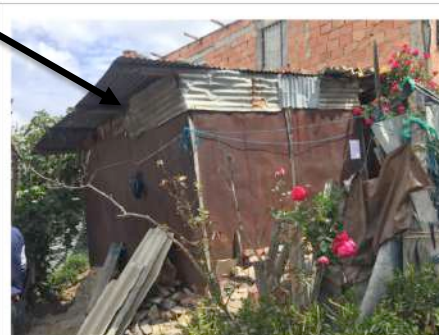
EDIFICACIÓN EN EL SITIO DE COORDENADAS E 91248,1855 N 94386,0333 DONDE SE EVIDENCIA QUE AL MOMENTO DE LA VISITA TÉCNICA EL INMUEBLE PRESENTA UNA EDIFICACIÓN PROVISIONAL DE UN (1) PISO DE ALTURA EN EL ÁREA DE **ESTRUCTURA ECOLÓGICA PRINCIPAL - SISTEMA HÍDRICO- RONDA HÍDRICA DRENAJE Q. LIMAS Y EN SUELO DE PROTECCIÓN POR RIESGO, CONFORMADO POR ÁREAS EN ALTA AMENAZA Y ALTO RIESGO NO MITIGABLE.**

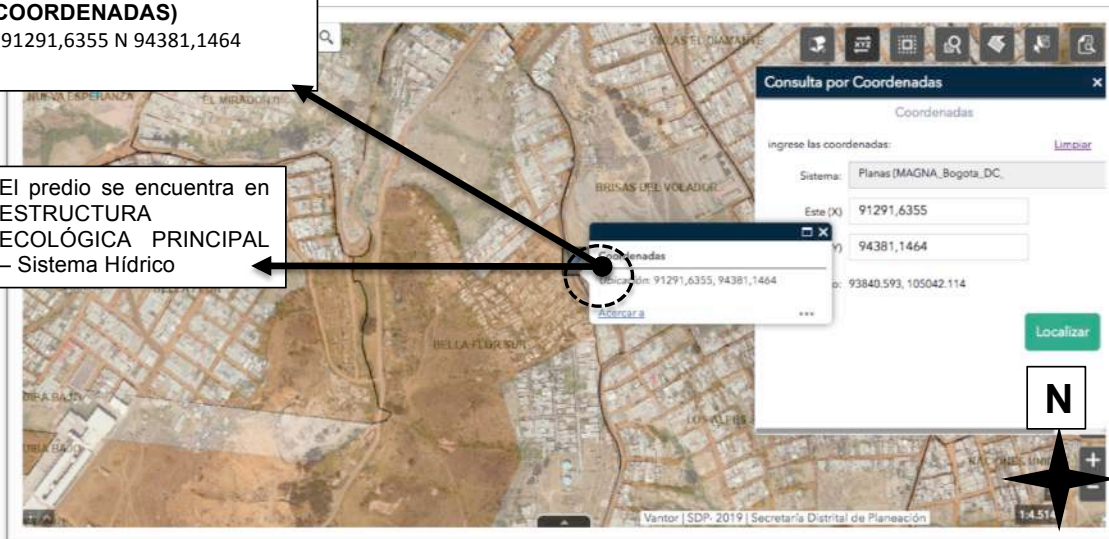
E 91291,6355 N 94381,1464

El predio se encuentra en
**ESTRUCTURA
ECOLÓGICA PRINCIPAL
– Sistema Hídrico**

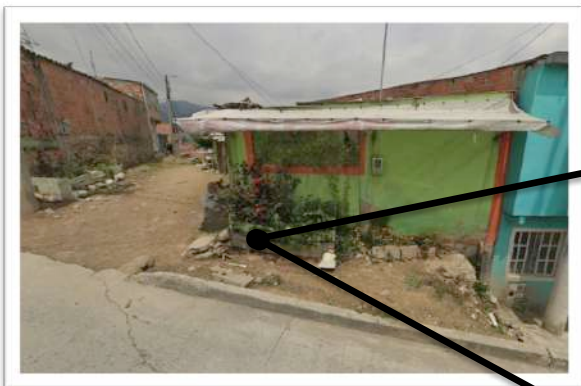
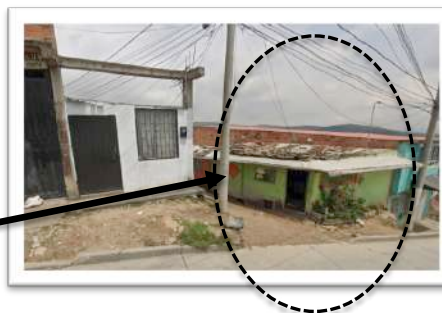
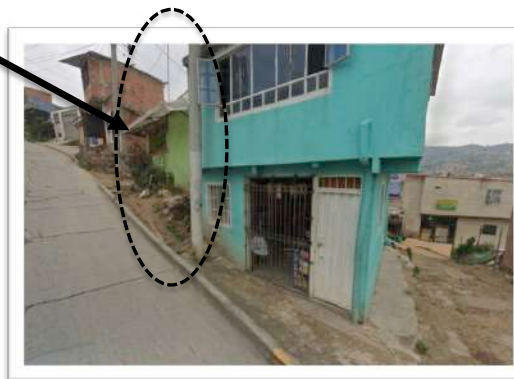
EDIFICACIÓN EN EL SITIO DE COORDENADAS E 91291,6355 N 94381,1464 DONDE SE EVIDENCIA QUE AL MOMENTO DE LA VISITA TECNICA EL INMUEBLE PRESENTA UNA EDIFICACIÓN CONSOLIDADA DE UN (1) PISO DE ALTURA EN EL AREA DE **ESTRUCTURA ECOLÓGICA PRINCIPAL – SISTEMA HÍDRICO- RONDA HÍDRICA DRENAJE Q. LIMAS Y EN SUELO DE PROTECCIÓN POR RIESGO, CONFORMADO POR ÁREAS EN ALTA AMENAZA Y ALTO RIESGO NO MITIGABLE.**

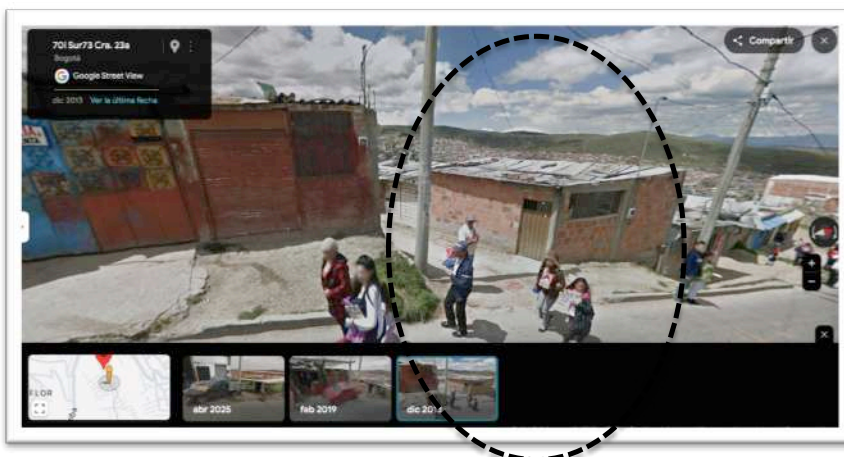
Fotografía tomada del aplicativo Google Street View del predio localizado en COLINDANCIA TABOR ALTALOMA BRISAS DEL VOLADOR 015 A E 91291,6355 N 94381,1464 Donde se evidencia que en el año 2013 mes de Diciembre el predio contaba con **UN (1) NIVEL DE ALTURA.**

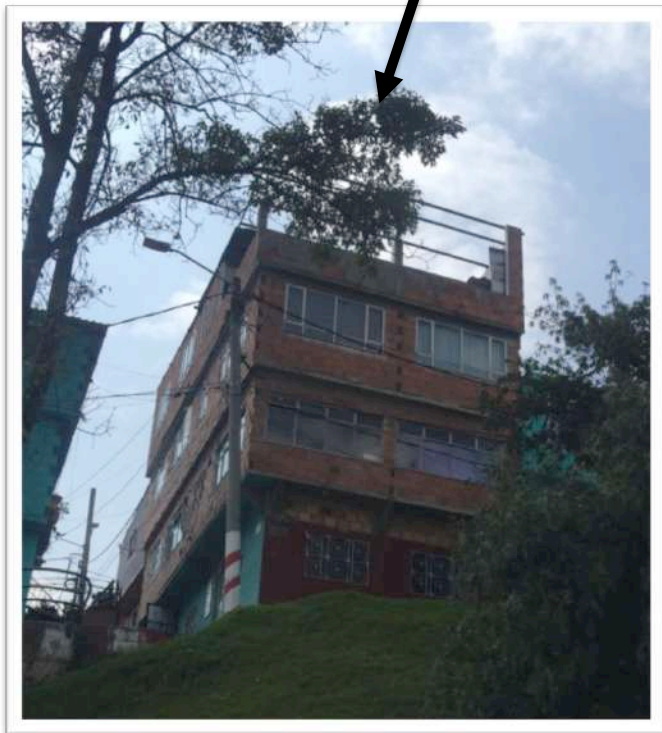
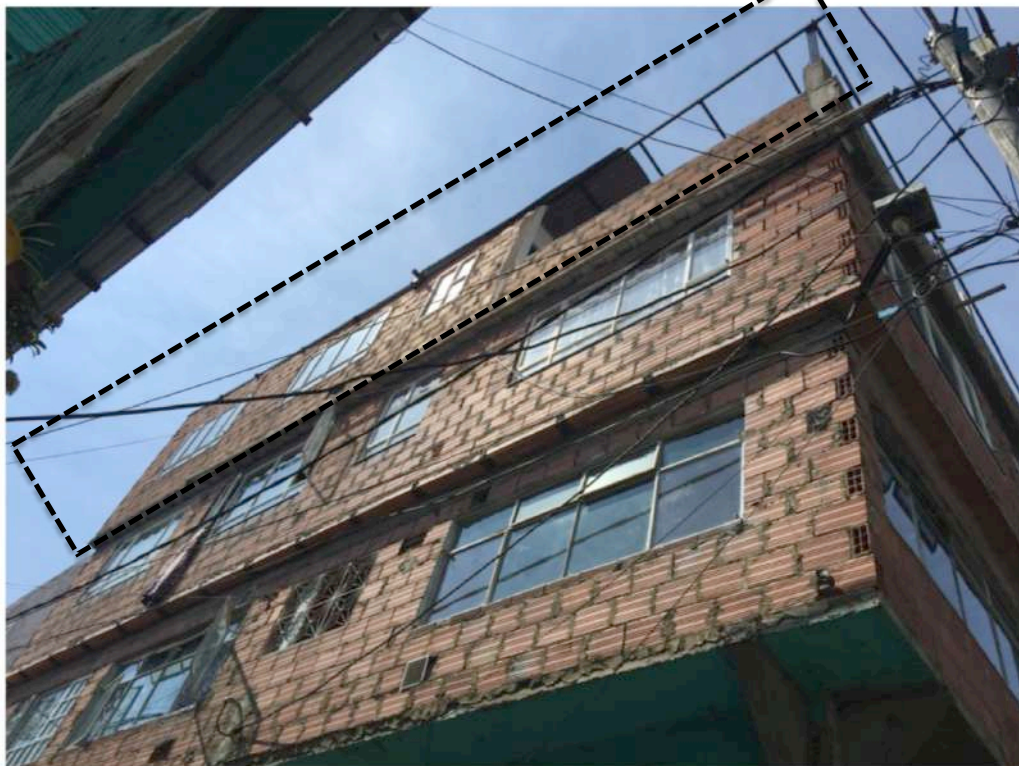
Fotografía actual del predio localizado en DG 65A SUR 18P 65, Donde se evidencia que, a la fecha, marzo 2026, el predio cuenta con **CUATRO (4) NIVELES DE ALTURA**.

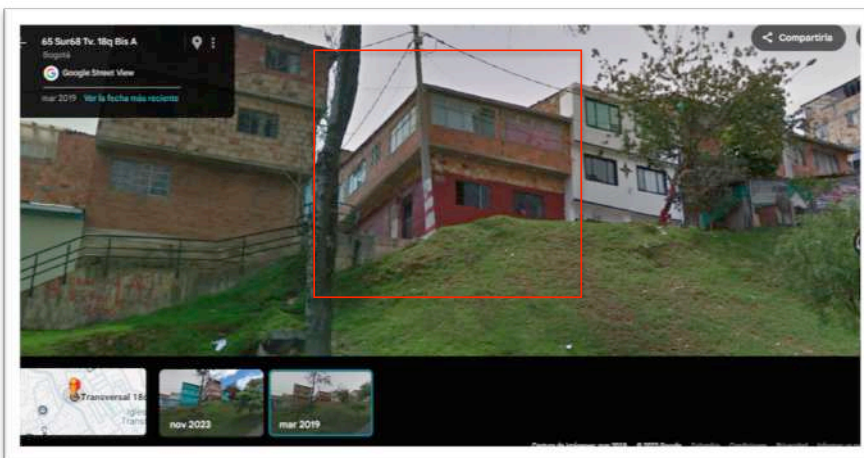
IMAGEN 2 (Google Street View, marzo 2019, Última Fecha de Consulta)

Fotografía tomada del aplicativo Google Street View del predio localizado en DG 65A SUR 18P 65 Donde se evidencia que en el año 2019 mes de marzo el predio contaba con **DOS (2) NIVELES DE ALTURA**.

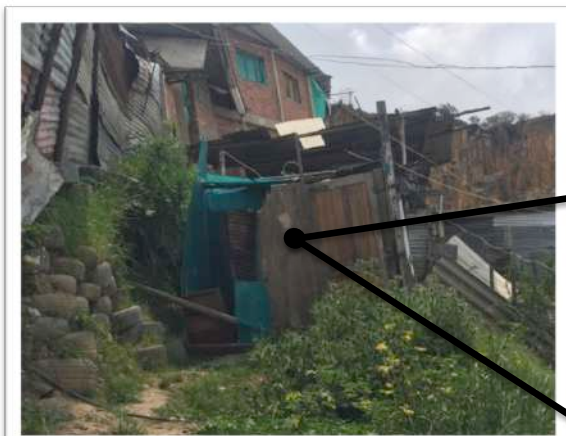
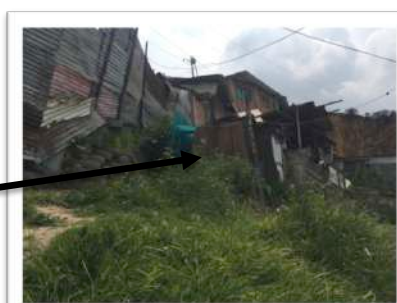
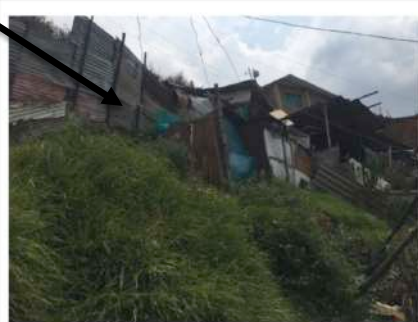
EDIFICACIÓN EN EL SITIO DE COORDENADAS E 91264,01 N 94781,45 DONDE SE EVIDENCIA QUE AL MOMENTO DE LA VISITA TECNICA EL INMUEBLE PRESENTA UNA EDIFICACIÓN PROVISIONAL DE UN (1) PISO DE ALTURA EN EL AREA DE **ESTRUCTURA ECOLÓGICA PRINCIPAL - SISTEMA HÍDRICO- RONDA HÍDRICA QUEBRADA LIMAS Y EN SUELO DE PROTECCIÓN POR RIESGO, CONFORMADO POR ÁREAS EN ALTA AMENAZA Y ALTO RIESGO NO MITIGABLE.**

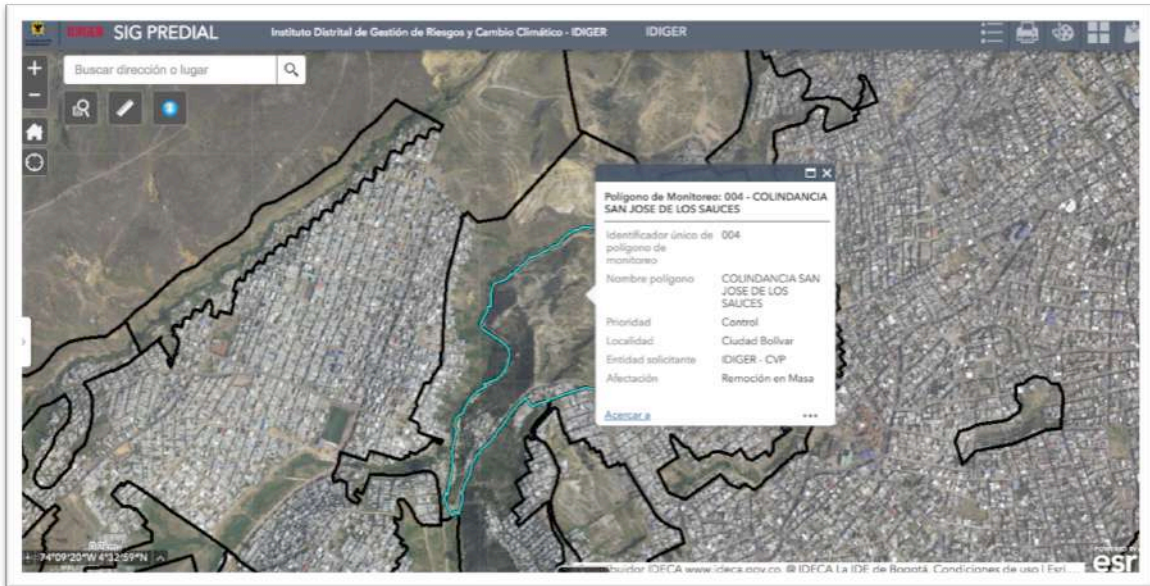
GRAFICO 2 (Consulta Polígonos de Monitoreo SDHT, (Versión fecha aproximada 20241101))

Polígono de Monitoreo: 004, Nombre: COLINDANCIA SAN JOSE DE LOS SAUCES.

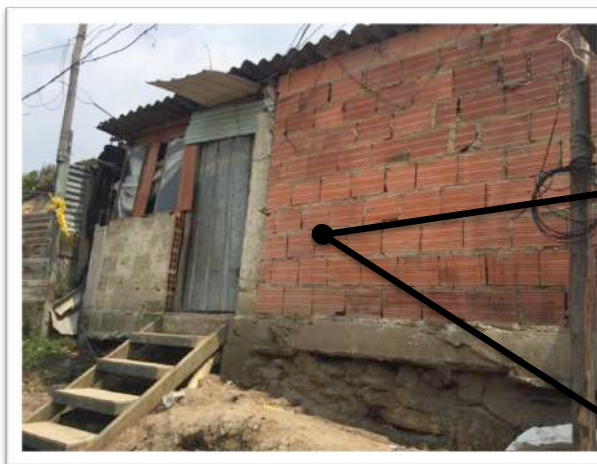
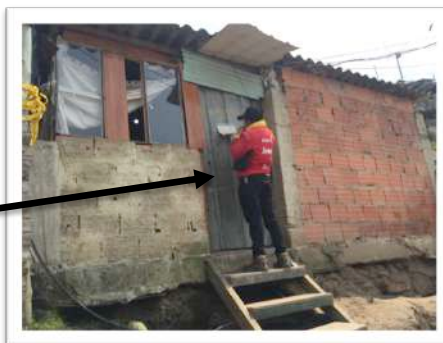
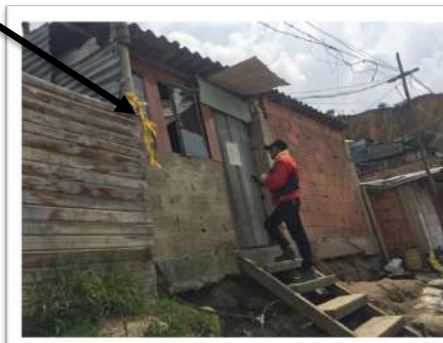
EDIFICACIÓN EN EL SITIO DE COORDENADAS E 91299,1 N 94790,07 DONDE SE EVIDENCIA QUE AL MOMENTO DE LA VISITA TECNICA EL INMUBLE PRESENTA UNA EDIFICACIÓN CONSOLIDADA DE UN (1) PISO DE ALTURA EN EL AREA DE **ESTRUCTURA ECOLÓGICA PRINCIPAL - SISTEMA HÍDRICO- RONDA HÍDRICA QUEBRADA LIMAS Y EN SUELO DE PROTECCIÓN POR RIESGO, CONFORMADO POR ÁREAS EN ALTA AMENAZA Y ALTO RIESGO NO MITIGABLE.**

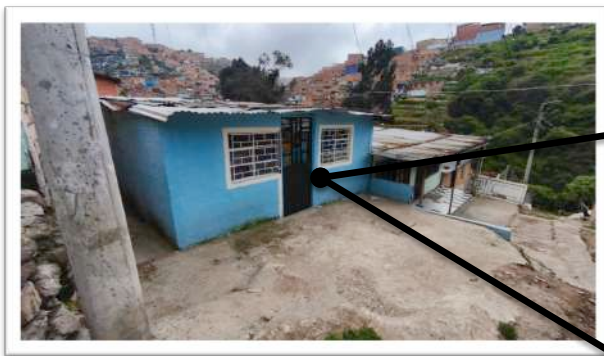
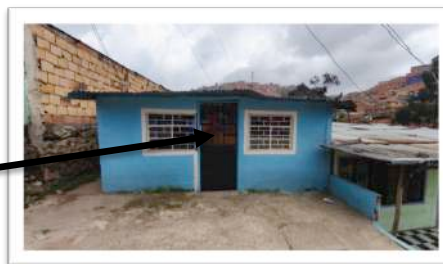
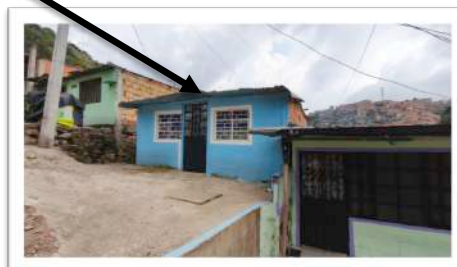
EDIFICACIÓN EN EL SITIO DE COORDENADAS E 91084,797 N 94640,127 DONDE SE EVIDENCIA QUE AL MOMENTO DE LA VISITA TECNICA EL INMUEBLE PRESENTA UNA EDIFICACIÓN CONSOLIDADA DE UN (1) PISO DE ALTURA EN EL AREA DE **ESTRUCTURA ECOLÓGICA PRINCIPAL - SISTEMA HÍDRICO- RONDA HÍDRICA QUEBRADA LIMAS Y EN SUELO DE PROTECCIÓN POR RIESGO, CONFORMADO POR ÁREAS EN ALTA AMENAZA Y ALTO RIESGO NO MITIGABLE.**
