ALCALDÍA LOCAL DE CIUDAD BOLÍVAR

Formato Técnico de Visita y/o Verificación Control Urbanístico		INFORME TÉCNICO (IT) – CPS-190-2026 / 304 -26	
DATOS GENERALES			
FECHA DE VISITA	24 de marzo de 2026	Nº RADICADO	20216910082652
OBJETO DE LA VISITA	Verificación Comportamientos contrarios a la integridad urbanística	Nº ACTUACIÓN ADMINISTRATIVA	2021694490104556E
DIRECCION DEL INMUEBLE	(COORDENADAS) E 91285.51 N 94787.71	CHIP:	N/A
NOMBRE DE LA PERSONA QUE ATIENDE	N/A	Nº IDENTIFICACION	N/A
NOMBRE DEL PROPIETARIO DEL INMUEBLE	N/A	Nº IDENTIFICACION	N/A
DIRECCION DE NOTIFICACION	(COORDENADAS) E 91285.51 N 94787.71	TELEFONO	N/A
ASPECTOS TÉCNICOS			
VERIFICACION DOCUMENTAL			
LICENCIA DE CONSTRUCCIÓN	SI () NO (X)	LICENCIA Nº	N/A
FECHA DE EJECUTORIA	N/A	FECHA DE VIGENCIA	N/A
LICENCIA DE URBANISMO	N/A	RESOLUCION Nº	N/A
FECHA DE EJECUTORIA	N/A	FECHA DE VIGENCIA	N/A
ANALISIS DE LA LICENCIA APORTADA			
CONSULTA NORMA URBANA			
U.P.L.	04 - LUCERO	TRATAMIENTO URBANISTICO	N/A

REGISTRO FOTOGRAFICO

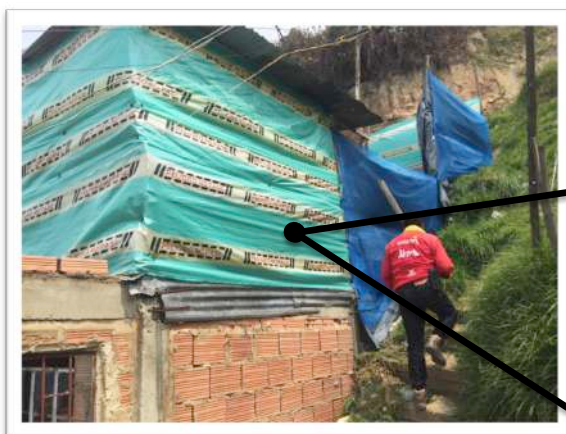
FOTO 1 (EDIFICACIÓN EN EL MES DE MARZO DEL 2026)

EDIFICACIÓN EN EL SITIO DE COORDENADAS E 91285.51 N 94787.71 DONDE SE EVIDENCIA QUE AL MOMENTO DE LA VISITA TÉCNICA EL INMUEBLE PRESENTA UNA EDIFICACIÓN PROVISIONAL DE UN (1) PISO DE ALTURA EN EL ÁREA DE **ESTRUCTURA ECOLÓGICA PRINCIPAL - SISTEMA HÍDRICO- RONDA HÍDRICA QUEBRADA LIMAS Y EN SUELO DE PROTECCIÓN POR RIESGO, CONFORMADO POR ÁREAS EN ALTA AMENAZA Y ALTO RIESGO NO MITIGABLE.**

2. Durante la visita técnica se evidenció una edificación Provisional de un (1) piso de altura, materializada con elementos de recuperación y cubierta de zinc sin estructura. Mediante el uso de la herramienta de medición digital SINUPOT, se determinó un área de ocupación de 30,00 m², la cual se localiza en una zona con condición de amenaza por movimientos en masa y clasificada como Suelo de Protección por Alto Riesgo No Mitigable. Dicha área se encuentra integrada a la Estructura Ecológica Principal, específicamente dentro del sistema hídrico de cuerpos de agua naturales y el Área de protección o conservación aferente Quebrada Limas; esta condición le otorga una especial protección ambiental y una restricción total de urbanización. Lo anterior en lo dispuesto por el Decreto 555 de 2021 (POT) en sus Artículos 62 (Cuerpos hídricos naturales) y 71 (Áreas de resiliencia climática y protección por riesgos), lo cual determina que cualquier ocupación en el sitio es de carácter NO LEGALIZABLE.

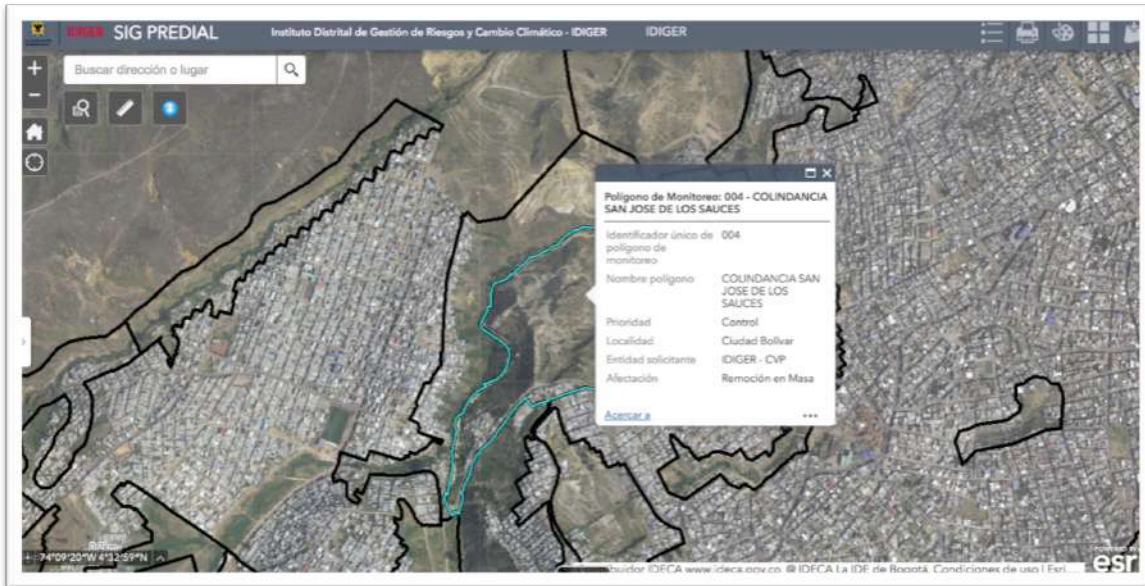
GRAFICO 2 (Consulta Polígonos de Monitoreo SDHT, (Versión fecha aproximada 20241101))

Polígono de Monitoreo: 004, Nombre: COLINDANCIA SAN JOSE DE LOS SAUCES.

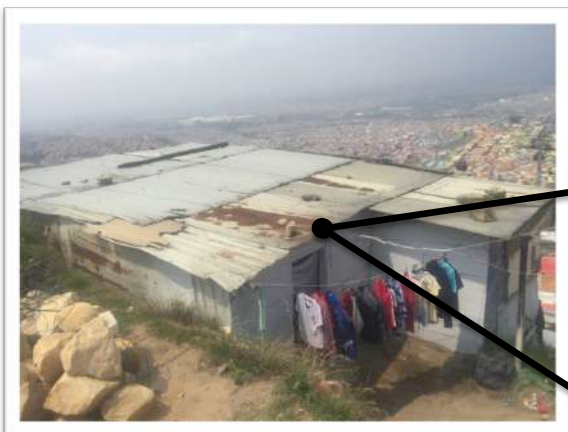
FOTO 1 (EDIFICACIÓN EN EL MES DE MARZO DEL 2026)

EDIFICACIÓN EN EL SITIO DE COORDENADAS E 91425,799 N 94819,675 DONDE SE EVIDENCIA QUE AL MOMENTO DE LA VISITA TECNICA EL INMUBLE PRESENTA UNA EDIFICACIÓN PROVISIONAL DE UN (1) PISO DE ALTURA EN EL AREA DE **ESTRUCTURA ECOLÓGICA PRINCIPAL – SISTEMA HÍDRICO- RONDA HÍDRICA QUEBRADA LIMAS Y EN SUELO DE PROTECCIÓN POR RIESGO, CONFORMADO POR ÁREAS EN ALTA AMENAZA Y ALTO RIESGO NO MITIGABLE.**

2. Durante la visita técnica se evidenció una edificación Provisional de un (1) piso de altura, materializada con elementos de recuperación y cubierta de zinc sin estructura. Mediante el uso de la herramienta de medición digital SINUPOT, se determinó un área de ocupación de 40,00 m², la cual se localiza en una zona con condición de amenaza por movimientos en masa y clasificada como Suelo de Protección por Alto Riesgo No Mitigable. Dicha área se encuentra integrada a la Estructura Ecológica Principal, específicamente dentro del sistema hídrico de cuerpos de agua naturales y el Área de protección o conservación aferente Quebrada Limas; esta condición le otorga una especial protección ambiental y una restricción total de urbanización. Lo anterior en lo dispuesto por el Decreto 555 de 2021 (POT) en sus Artículos 62 (Cuerpos hídricos naturales) y 71 (Áreas de resiliencia climática y protección por riesgos), lo cual determina que cualquier ocupación en el sitio es de carácter NO LEGALIZABLE.

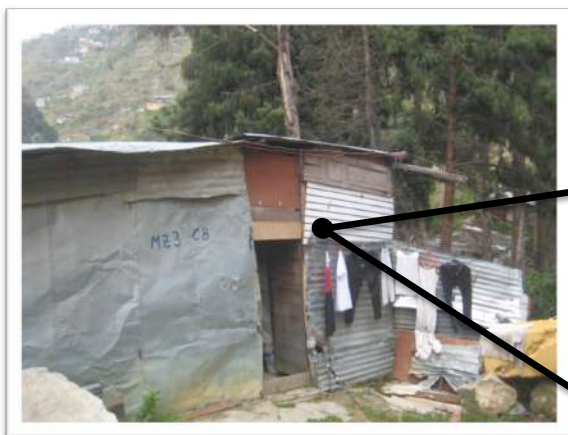
FOTO 1 (EDIFICACIÓN EN EL MES DE MARZO DEL 2026)

EDIFICACIÓN EN EL SITIO DE COORDENADAS E 90.922,847 N 94.084,272 DONDE SE EVIDENCIA QUE AL MOMENTO DE LA VISITA TECNICA EL INMUBLE PRESENTA UNA EDIFICACIÓN PROVISIONAL DE UN (1) PISO DE ALTURA EN EL AREA DE **ESTRUCTURA ECOLÓGICA PRINCIPAL - SISTEMA HÍDRICO- RONDA HÍDRICA QUEBRADA LIMAS Y EN SUELO DE PROTECCIÓN POR RIESGO, CONFORMADO POR ÁREAS EN ALTA AMENAZA Y ALTO RIESGO NO MITIGABLE.**

- Durante la visita técnica se evidenció una edificación Provisional de un (1) piso de altura, materializada con elementos de recuperación y cubierta de zinc sin estructura. Mediante el uso de la herramienta de medición digital SINUPOT, se determinó un área de ocupación de 40,00 m², la cual se localiza en una zona con condición de amenaza por movimientos en masa y clasificada como Suelo de Protección por Alto Riesgo No Mitigable. Dicha área se encuentra integrada a la Estructura Ecológica Principal, específicamente dentro del sistema hídrico de cuerpos de agua naturales y el Área de protección o conservación aferente Quebrada Limas; esta condición le otorga una especial protección ambiental y una restricción total de urbanización. Lo anterior en lo dispuesto por el Decreto 555 de 2021 (POT) en sus Artículos 62 (Cuerpos hídricos naturales) y 71 (Áreas de resiliencia climática y protección por riesgos), lo cual determina que cualquier ocupación en el sitio es de carácter NO LEGALIZABLE.

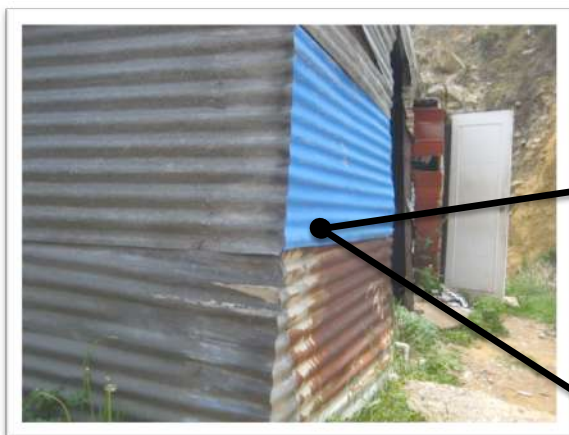
FOTO 1 (EDIFICACIÓN EN EL MES DE MARZO DEL 2026)

EDIFICACIÓN EN EL SITIO DE COORDENADAS E 90.941 N 94.201 DONDE SE EVIDENCIA QUE AL MOMENTO DE LA VISITA TÉCNICA EL INMUEBLE PRESENTA UNA EDIFICACIÓN PROVISIONAL DE UN (1) PISO DE ALTURA EN **SUELO DE PROTECCIÓN POR RIESGO, CONFORMADO POR ÁREAS EN ALTA AMENAZA Y ALTO RIESGO NO MITIGABLE.**

4. Durante la visita técnica se evidenció una edificación Provisional de un (1) piso de altura, materializada con elementos de recuperación y cubierta de zinc sin estructura. Mediante el uso de la herramienta de medición digital SINUPOT, se determinó un área de ocupación de 40,00 m², la cual se localiza en una zona con condición de amenaza por movimientos en masa y clasificada como Suelo de Protección por Alto Riesgo No Mitigable. Dicha área se encuentra integrada a la Estructura Ecológica Principal, específicamente dentro del sistema hídrico de cuerpos de agua naturales y el Área de protección o conservación aferente Quebrada Limas; esta condición le otorga una especial protección ambiental y una restricción total de urbanización. Lo anterior en lo dispuesto por el Decreto 555 de 2021 (POT) en sus Artículos 62 (Cuerpos hídricos naturales) y 71 (Áreas de resiliencia climática y protección por riesgos), lo cual determina que cualquier ocupación en el sitio es de carácter NO LEGALIZABLE.

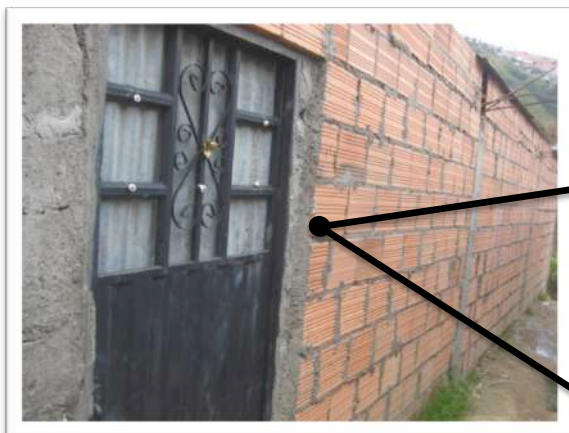
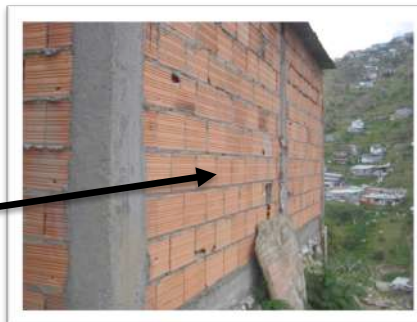
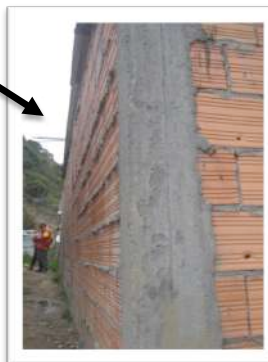
EDIFICACIÓN EN EL SITIO DE COORDENADAS E 90.946 N 94.206 DONDE SE EVIDENCIA QUE AL MOMENTO DE LA VISITA TECNICA EL INMUEBLE PRESENTA UNA EDIFICACIÓN CONSOLIDADA DE UN (1) PISO DE ALTURA EN EL AREA DE ESTRUCTURA ECOLÓGICA PRINCIPAL - SISTEMA HÍDRICO- RONDA HÍDRICA QUEBRADA LIMAS Y EN SUELO DE PROTECCIÓN POR RIESGO, CONFORMADO POR ÁREAS EN ALTA AMENAZA Y ALTO RIESGO NO MITIGABLE.

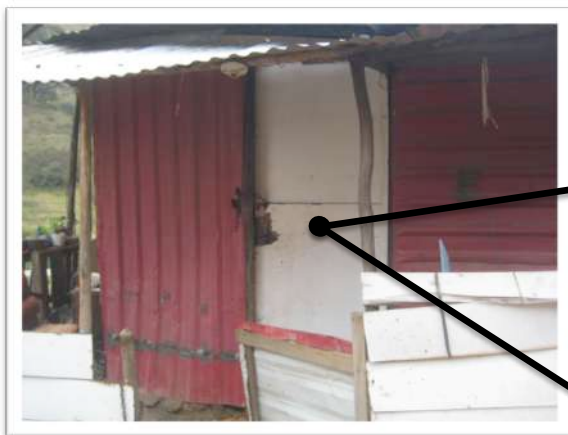
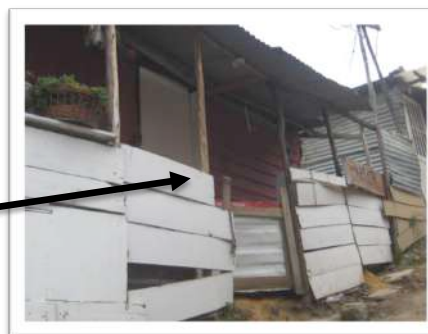
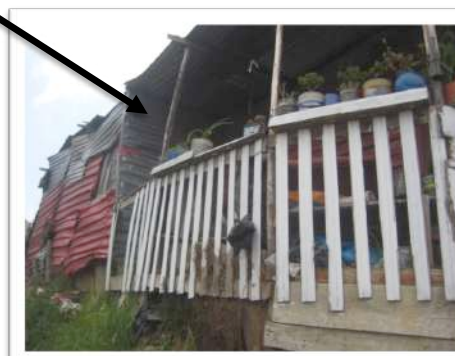
EDIFICACIÓN EN EL SITIO DE COORDENADAS E 90.951 N 94.218 DONDE SE EVIDENCIA QUE AL MOMENTO DE LA VISITA TECNICA EL INMUBLE PRESENTA UNA EDIFICACIÓN PROVISIONAL DE UN (1) PISO DE ALTURA EN **SUELO DE PROTECCIÓN POR RIESGO, CONFORMADO POR ÁREAS EN ALTA AMENAZA Y ALTO RIESGO NO MITIGABLE.**

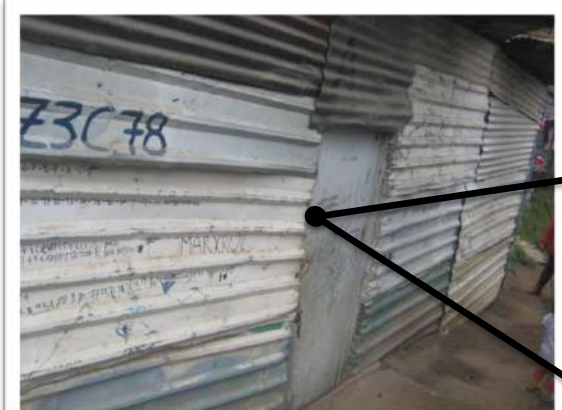
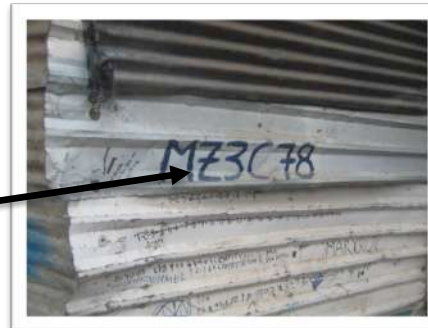
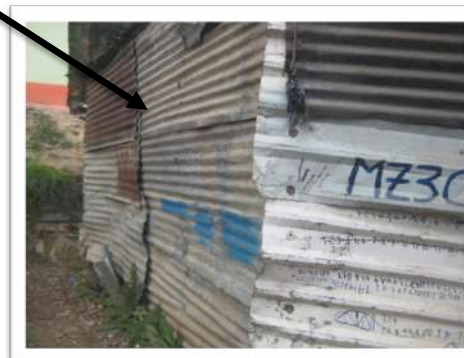
EDIFICACIÓN EN EL SITIO DE COORDENADAS E 90.963 N 94.126 DONDE SE EVIDENCIA QUE AL MOMENTO DE LA VISITA TECNICA EL INMUEBLE PRESENTA UNA EDIFICACIÓN PROVISIONAL DE UN (1) PISO DE ALTURA EN **SUELO DE PROTECCIÓN POR RIESGO, CONFORMADO POR ÁREAS EN ALTA AMENAZA Y ALTO RIESGO NO MITIGABLE.**

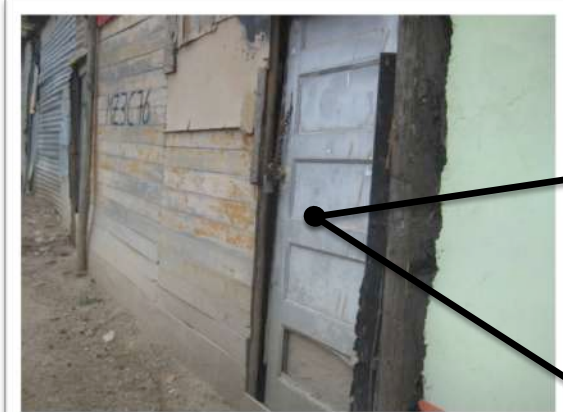
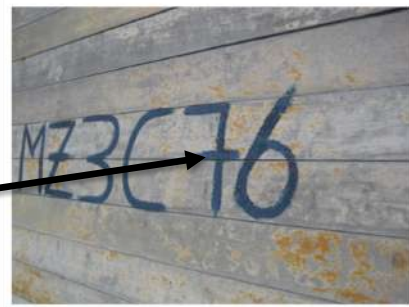
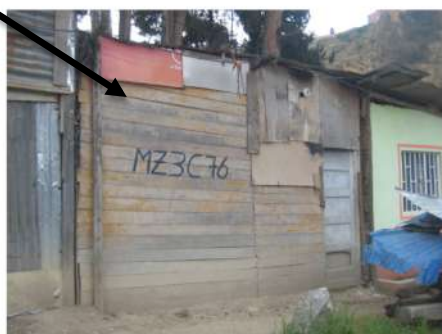
EDIFICACIÓN EN EL SITIO DE COORDENADAS E 90.970 N 94.113 DONDE SE EVIDENCIA QUE AL MOMENTO DE LA VISITA TECNICA EL INMUEBLE PRESENTA UNA EDIFICACIÓN PROVISIONAL DE UN (1) PISO DE ALTURA EN **SUELO DE PROTECCIÓN POR RIESGO, CONFORMADO POR ÁREAS EN ALTA AMENAZA Y ALTO RIESGO NO MITIGABLE.**

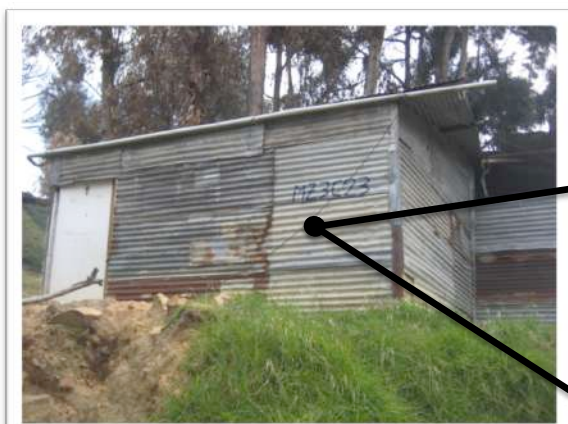
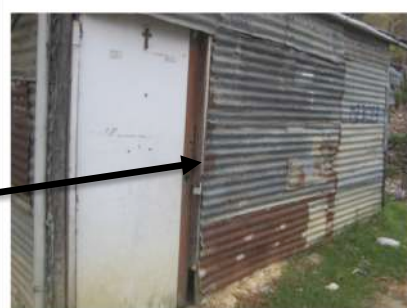
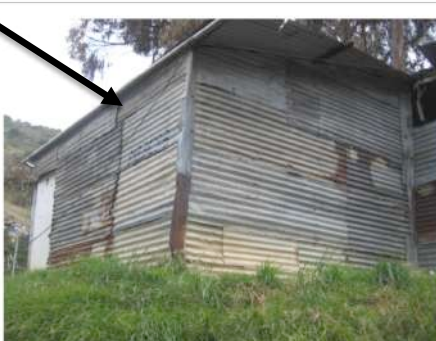
EDIFICACIÓN EN EL SITIO DE COORDENADAS E 90.985 N 94.145 DONDE SE EVIDENCIA QUE AL MOMENTO DE LA VISITA TECNICA EL INMUBLE PRESENTA UNA EDIFICACIÓN PROVISIONAL DE UN (1) PISO DE ALTURA EN **SUELO DE PROTECCIÓN POR RIESGO, CONFORMADO POR ÁREAS EN ALTA AMENAZA Y ALTO RIESGO NO MITIGABLE.**

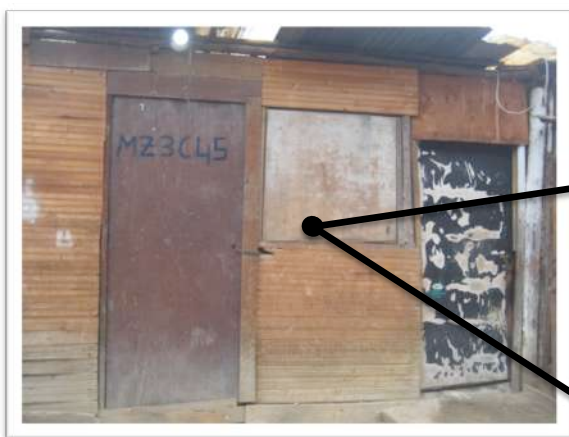
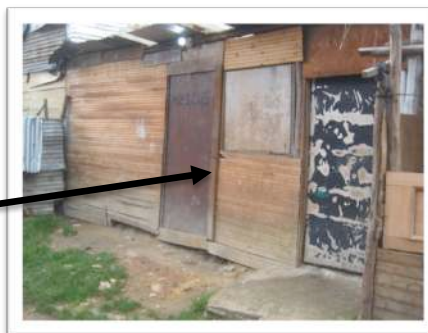
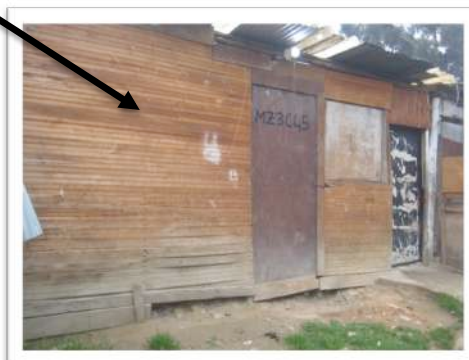
EDIFICACIÓN EN EL SITIO DE COORDENADAS E 90.997 N 94.175 DONDE SE EVIDENCIA QUE AL MOMENTO DE LA VISITA TÉCNICA EL INMUEBLE PRESENTA UNA EDIFICACIÓN PROVISIONAL DE UN (1) PISO DE ALTURA EN **SUELO DE PROTECCIÓN POR RIESGO, CONFORMADO POR ÁREAS EN ALTA AMENAZA Y ALTO RIESGO NO MITIGABLE.**

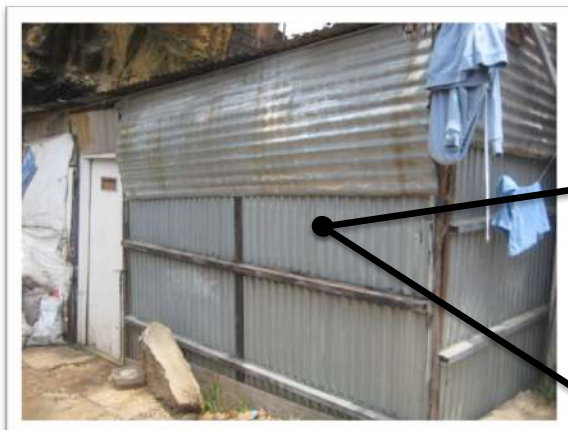
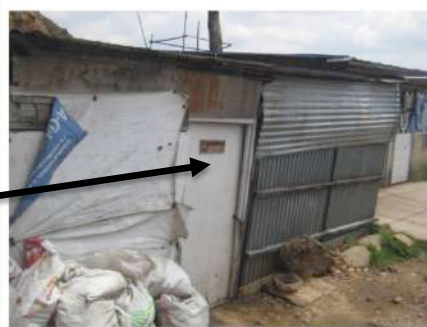
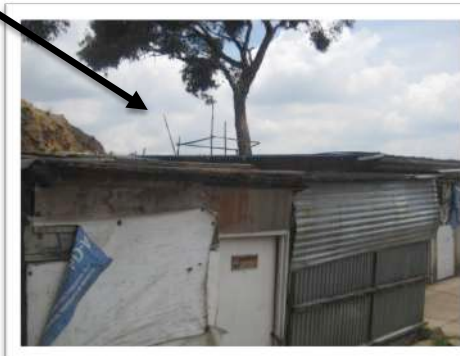
EDIFICACIÓN EN EL SITIO DE COORDENADAS E 91376,162342 N 94819,537614 DONDE SE EVIDENCIA QUE AL MOMENTO DE LA VISITA TECNICA EL INMUEBLE PRESENTA UNA EDIFICACIÓN PROVISIONAL DE UN (1) PISO DE ALTURA EN EL AREA DE **ESTRUCTURA ECOLÓGICA PRINCIPAL – SISTEMA HÍDRICO- RONDA HÍDRICA QUEBRADA LIMAS Y EN SUELO DE PROTECCIÓN POR RIESGO, CONFORMADO POR ÁREAS EN ALTA AMENAZA Y ALTO RIESGO NO MITIGABLE.**

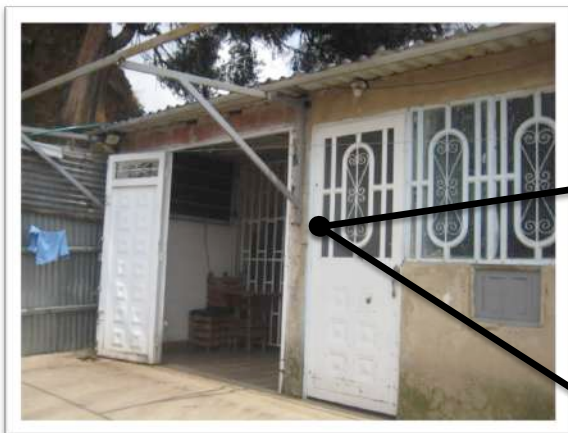
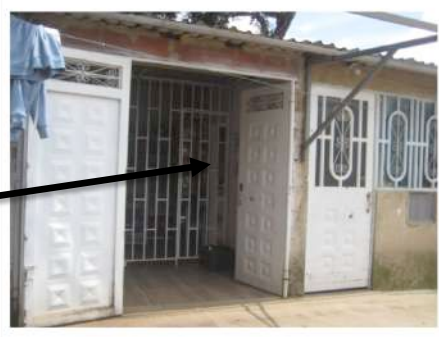
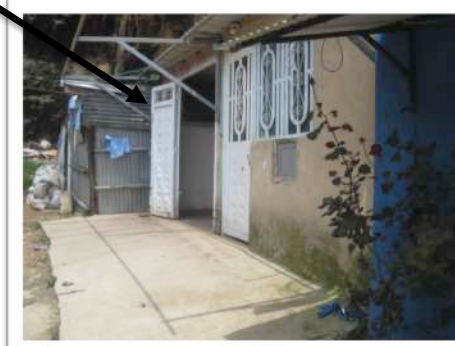
EDIFICACIÓN EN EL SITIO DE COORDENADAS E 91383,51 N 94815,10 DONDE SE EVIDENCIA QUE AL MOMENTO DE LA VISITA TECNICA EL INMUBLE PRESENTA UNA EDIFICACIÓN CONSOLIDADA DE UN (1) PISO DE ALTURA EN EL AREA DE **ESTRUCTURA ECOLÓGICA PRINCIPAL - SISTEMA HÍDRICO- RONDA HÍDRICA QUEBRADA LIMAS Y EN SUELO DE PROTECCIÓN POR RIESGO, CONFORMADO POR ÁREAS EN ALTA AMENAZA Y ALTO RIESGO NO MITIGABLE.**
