ALCALDÍA LOCAL DE CIUDAD BOLÍVAR

Formato Técnico de Visita y/o Verificación Control Urbanístico		INFORME TÉCNICO (IT) – CPS-190-2026 / 316 -26	
DATOS GENERALES			
FECHA DE VISITA	14 de abril de 2026	Nº RADICADO	20246930062523
OBJETO DE LA VISITA	Verificación Comportamientos contrarios a la integridad urbanística	Nº ACTUACIÓN ADMINISTRATIVA	2024694490100884E
DIRECCION DEL INMUEBLE	(COORDENADAS) E 91308,907 N 94827,916	CHIP:	N/A
NOMBRE DE LA PERSONA QUE ATIENDE	N/A	Nº IDENTIFICACION	N/A
NOMBRE DEL PROPIETARIO DEL INMUEBLE	N/A	Nº IDENTIFICACION	N/A
DIRECCION DE NOTIFICACION	(COORDENADAS) E 91308,907 N 94827,916	TELEFONO	N/A
ASPECTOS TÉCNICOS			
VERIFICACION DOCUMENTAL			
LICENCIA DE CONSTRUCCIÓN	SI () NO (X)	LICENCIA Nº	N/A
FECHA DE EJECUTORIA	N/A	FECHA DE VIGENCIA	N/A
LICENCIA DE URBANISMO	N/A	RESOLUCION Nº	N/A
FECHA DE EJECUTORIA	N/A	FECHA DE VIGENCIA	N/A
ANALISIS DE LA LICENCIA APORTADA			
CONSULTA NORMA URBANA			
U.P.L.	04 - LUCERO	TRATAMIENTO URBANISTICO	N/A

Formato Técnico de Visita y/o Verificación Control Urbanístico		INFORME TÉCNICO (IT) – CPS-190-2026 / 317 -26	
DATOS GENERALES			
FECHA DE VISITA	9 de abril de 2026	Nº RADICADO	20246930062523
OBJETO DE LA VISITA	Verificació

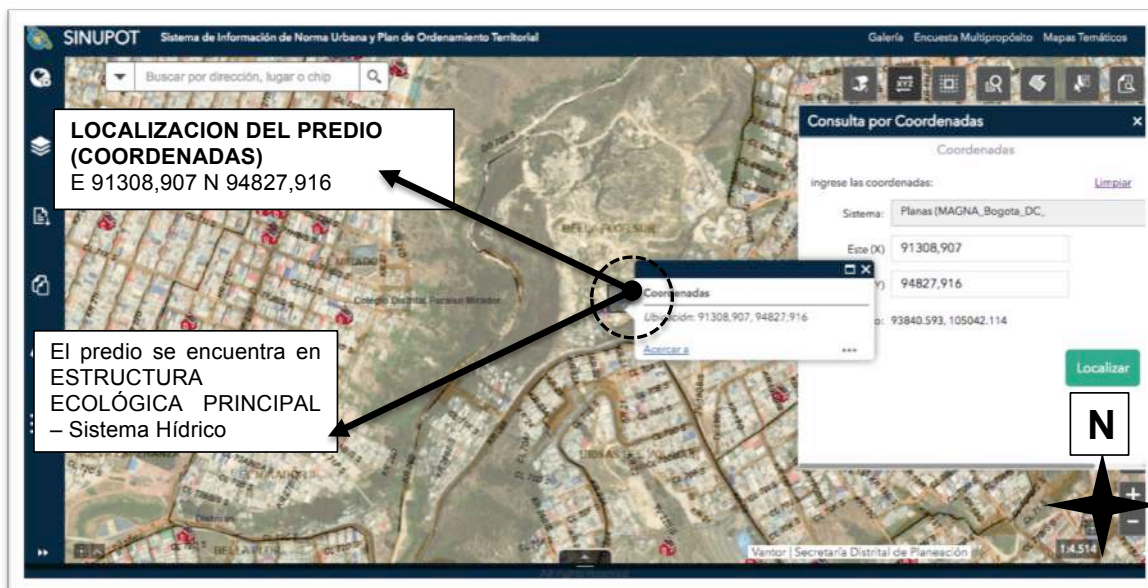
GRAFICO 1: (Registro Fotográfico Aéreo Aplicativo SINUPOT)

1. Con el fin de localizar el predio en su contexto urbanístico, se realizó la consulta técnica en el aplicativo del Sistema de Información de Norma Urbana y Plan de Ordenamiento Territorial (SINUPOT) de la Secretaría Distrital de Planeación, utilizando la herramienta de consulta por coordenadas: E 91308,907 N 94827,916. se identifica como un lote medianero, ubicado en el asentamiento no legalizado del barrio BELLA FLOR SUR (Polígono de Monitoreo 004 - COLINDANCIA SAN JOSE DE LOS SAUCES) bajo el número de ocupación 321.

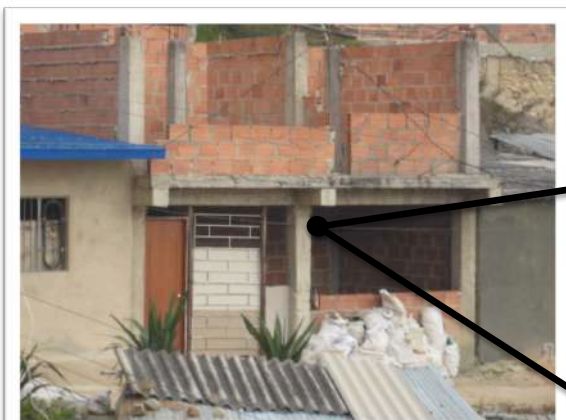
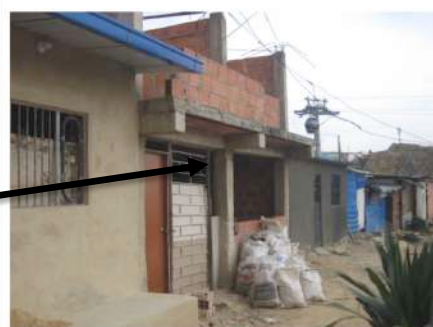
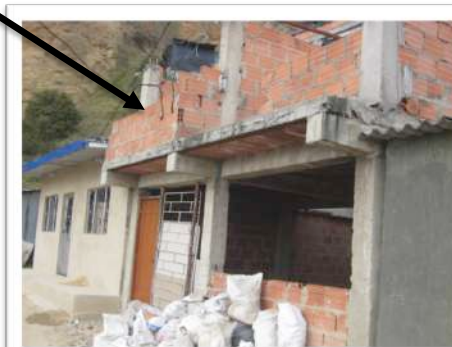
FOTO 1 (EDIFICACIÓN EN EL MES DE ABRIL DEL 2026)

EDIFICACIÓN EN EL SITIO DE COORDENADAS E 91308,907 N 94827,916 DONDE SE EVIDENCIA QUE AL MOMENTO DE LA VISITA TECNICA EL INMUEBLE PRESENTA UNA EDIFICACIÓN CONSOLIDADA DE DOS (2) PISOS DE ALTURA EN EL AREA DE **ESTRUCTURA ECOLÓGICA PRINCIPAL – SISTEMA HÍDRICO- RONDA HÍDRICA QUEBRADA LIMAS Y EN SUELO DE PROTECCIÓN POR RIESGO, CONFORMADO POR ÁREAS EN ALTA AMENAZA Y ALTO RIESGO NO MITIGABLE.**

2. Durante la visita técnica se evidenció una edificación consolidada de dos (2) pisos de altura, materializada en Mampostería confinada y con cubierta en placa. Mediante el uso de la herramienta de medición digital SINUPOT, se determinó un área de ocupación de 60,00 m², la cual se localiza en una zona con condición de amenaza por movimientos en masa y clasificada como Suelo de Protección por Alto Riesgo No Mitigable. Dicha área se encuentra integrada a la Estructura Ecológica Principal, específicamente dentro del sistema hídrico de cuerpos de agua naturales y el Área de protección o conservación aferente Quebrada Limas; esta condición le otorga una especial protección ambiental y una restricción total de urbanización. Lo anterior en lo dispuesto por el Decreto 555 de 2021 (POT) en sus Artículos 62 (Cuerpos hídricos naturales) y 71 (Áreas de resiliencia climática y protección por riesgos), lo cual determina que cualquier ocupación en el sitio es de carácter NO LEGALIZABLE.

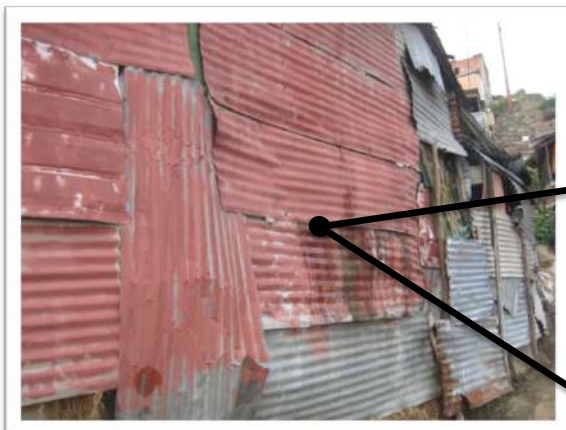
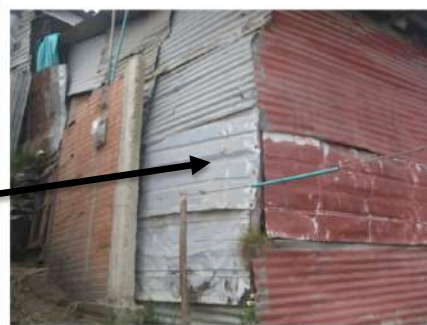
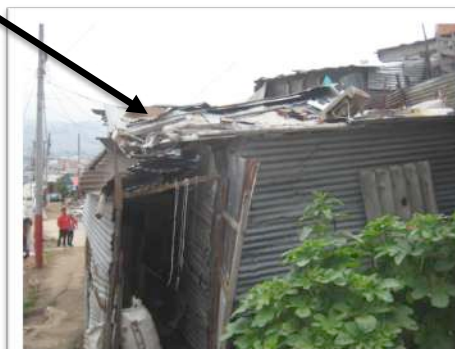
FOTO 1 (EDIFICACIÓN EN EL MES DE ABRIL DEL 2026)

EDIFICACIÓN EN EL SITIO DE COORDENADAS E 91464,349 N 94824,491 DONDE SE EVIDENCIA QUE AL MOMENTO DE LA VISITA TECNICA EL INMUBLE PRESENTA UNA EDIFICACIÓN PROVISIONAL DE UN (1) PISO DE ALTURA EN EL AREA DE **ESTRUCTURA ECOLÓGICA PRINCIPAL - SISTEMA HÍDRICO- RONDA HÍDRICA QUEBRADA LIMAS Y EN SUELO DE PROTECCIÓN POR RIESGO, CONFORMADO POR ÁREAS EN ALTA AMENAZA Y ALTO RIESGO NO MITIGABLE.**

2. Durante la visita técnica se evidenció una edificación Provisional de un (1) piso de altura, materializada con elementos de recuperación y cubierta de zinc sin estructura. Mediante el uso de la herramienta de medición digital SINUPOT, se determinó un área de ocupación de 40,00 m², la cual se localiza en una zona con condición de amenaza por movimientos en masa y clasificada como Suelo de Protección por Alto Riesgo No Mitigable. Dicha área se encuentra integrada a la Estructura Ecológica Principal, específicamente dentro del sistema hídrico de cuerpos de agua naturales y el Área de protección o conservación aferente Quebrada Limas; esta condición le otorga una especial protección ambiental y una restricción total de urbanización. Lo anterior en lo dispuesto por el Decreto 555 de 2021 (POT) en sus Artículos 62 (Cuerpos hídricos naturales) y 71 (Áreas de resiliencia climática y protección por riesgos), lo cual determina que cualquier ocupación en el sitio es de carácter NO LEGALIZABLE.

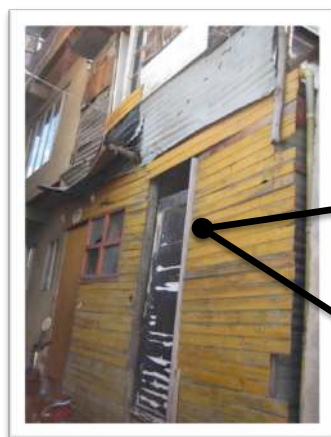
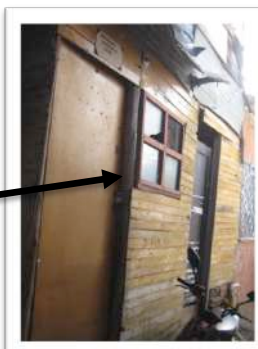
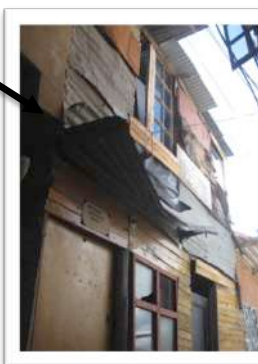
FOTO 1 (EDIFICACIÓN EN EL MES DE ABRIL DEL 2026)

EDIFICACIÓN EN EL SITIO DE COORDENADAS E 91498,627 N 95181,589 DONDE SE EVIDENCIA QUE AL MOMENTO DE LA VISITA TECNICA EL INMUEBLE PRESENTA UNA EDIFICACIÓN PROVISIONAL DE UN (1) PISO DE ALTURA EN EL AREA DE **ESTRUCTURA ECOLÓGICA PRINCIPAL – SISTEMA HÍDRICO- RONDA HÍDRICA QUEBRADA LIMAS Y EN SUELO DE PROTECCIÓN POR RIESGO, CONFORMADO POR ÁREAS EN ALTA AMENAZA Y ALTO RIESGO NO MITIGABLE.**

2. Durante la visita técnica se evidenció una edificación Provisional de un (1) piso de altura, materializada con elementos de recuperación y cubierta de zinc sin estructura. Mediante el uso de la herramienta de medición digital SINUPOT, se determinó un área de ocupación de 40,00 m², la cual se localiza en una zona con condición de amenaza por movimientos en masa y clasificada como Suelo de Protección por Alto Riesgo No Mitigable. Dicha área se encuentra integrada a la Estructura Ecológica Principal, específicamente dentro del sistema hídrico de cuerpos de agua naturales y el Área de protección o conservación aferente Quebrada Limas; esta condición le otorga una especial protección ambiental y una restricción total de urbanización. Lo anterior en lo dispuesto por el Decreto 555 de 2021 (POT) en sus Artículos 62 (Cuerpos hídricos naturales) y 71 (Áreas de resiliencia climática y protección por riesgos), lo cual determina que cualquier ocupación en el sitio es de carácter NO LEGALIZABLE.

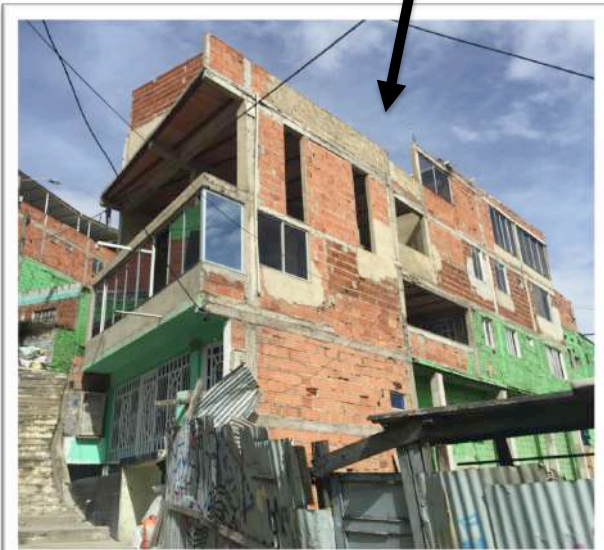
FOTO No. 1

Fotografía actual del predio localizado en CL 70 H SUR 18 M 30, Donde se evidencia que, a la fecha, Abril 2026, el predio cuenta con **CINCO (5) NIVELES DE ALTURA**.

1. Durante la visita técnica al predio ubicado en la CL 70 H SUR 18 M 30, se constató la ausencia de los propietarios o responsables. No obstante, mediante inspección externa, se evidenció la ejecución de obras bajo las modalidades de **AMPLIACIÓN, MODIFICACIÓN, DEMOLICIÓN PARCIAL, REFORZAMIENTO ESTRUCTURAL, DESENGLOBE.** Se observó un incremento en el área construida, elevando la edificación de dos (2) pisos originales a un total de cinco (5) pisos; situación que se ratifica al contrastar el registro fotográfico actual 2026 (**FOTO 1**), con el histórico de Google Street View del año 2019 (**IMAGEN 2**), y la fotográfica del predio anexa a la queja inicial que reposa en el expediente a folio cinco (5).

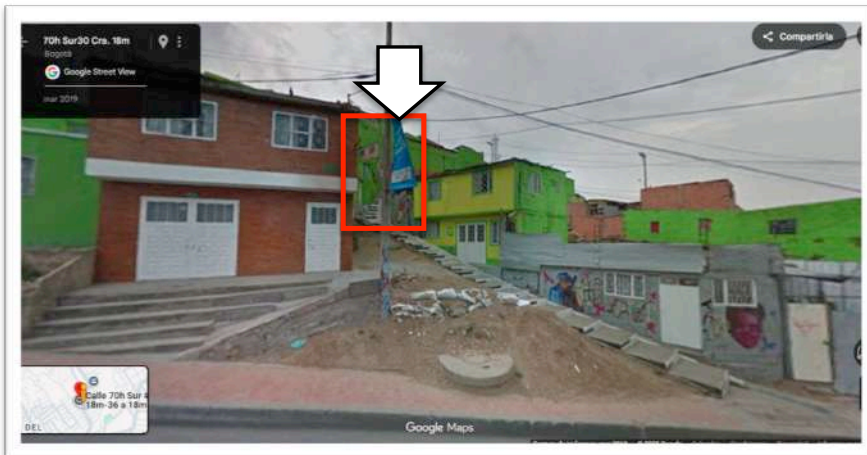
IMAGEN 2 (Google Street View, marzo 2019, Última Fecha de Consulta)

Fotografía tomada del aplicativo Google Street View del predio localizado en CL 70 H SUR 18 M 30. Donde se evidencia que en el año 2019 mes de marzo el predio contaba con **DOS (2) NIVELES DE ALTURA.**

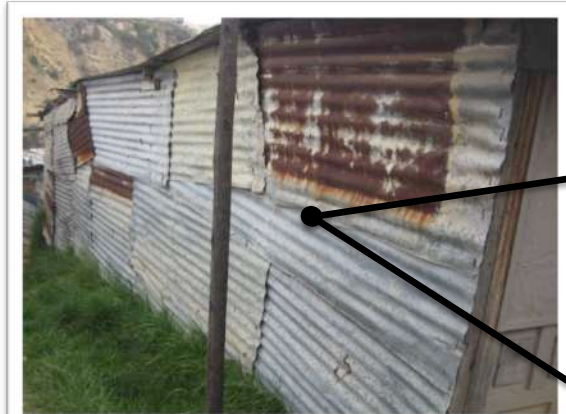
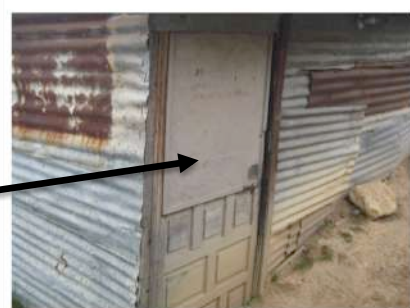
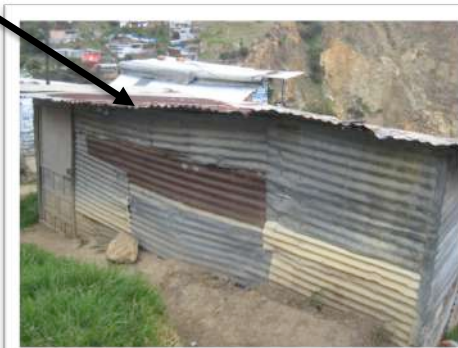
FOTO 1 (EDIFICACIÓN EN EL MES DE ABRIL DEL 2026)

EDIFICACIÓN EN EL SITIO DE COORDENADAS E 90.976,499 N 93.898,029 DONDE SE EVIDENCIA QUE AL MOMENTO DE LA VISITA TÉCNICA EL INMUEBLE PRESENTA UNA EDIFICACIÓN PROVISIONAL DE UN (1) PISO DE ALTURA EN EL AREA DE **ESTRUCTURA ECOLÓGICA PRINCIPAL – SISTEMA HÍDRICO- RONDA HÍDRICA QUEBRADA LIMAS Y EN SUELO DE PROTECCIÓN POR RIESGO, CONFORMADO POR ÁREAS EN ALTA AMENAZA Y ALTO RIESGO NO MITIGABLE.**

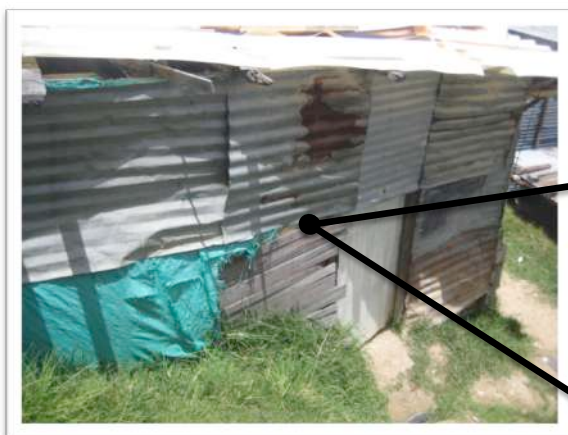
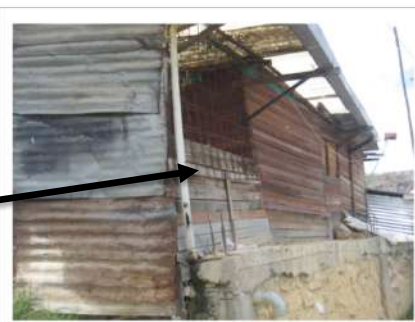
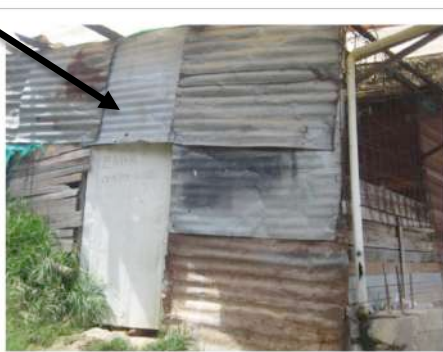
FOTO 1 (EDIFICACIÓN EN EL MES DE ABRIL DEL 2026)

EDIFICACIÓN EN EL SITIO DE COORDENADAS E 91.008,540 N 93.879,984 DONDE SE EVIDENCIA QUE AL MOMENTO DE LA VISITA TECNICA EL INMUEBLE PRESENTA UNA EDIFICACIÓN PROVISIONAL DE UN (1) PISO DE ALTURA EN EL AREA DE **ESTRUCTURA ECOLÓGICA PRINCIPAL – SISTEMA HÍDRICO- RONDA HÍDRICA QUEBRADA LIMAS Y EN SUELO DE PROTECCIÓN POR RIESGO, CONFORMADO POR ÁREAS EN ALTA AMENAZA Y ALTO RIESGO NO MITIGABLE.**

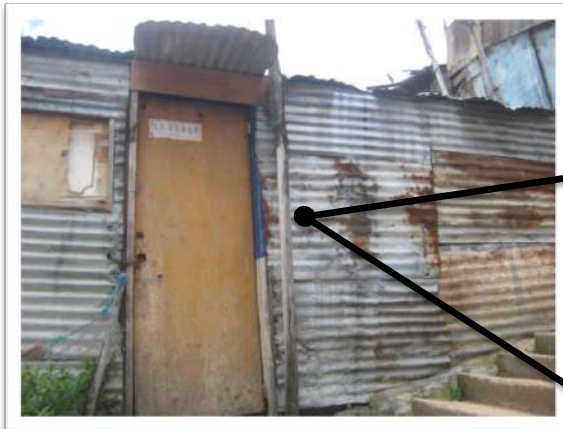
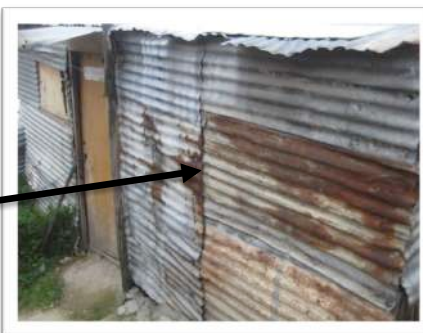
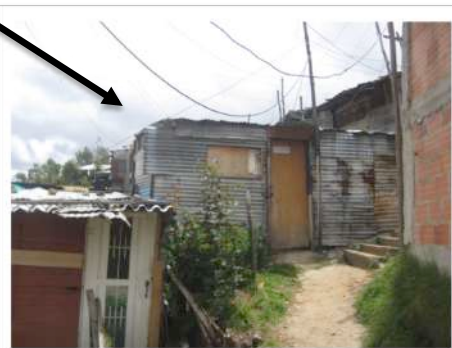
FOTO 1 (EDIFICACIÓN EN EL MES DE ABRIL DEL 2026)

EDIFICACIÓN EN EL SITIO DE COORDENADAS E 91067,595 N 93885,911 DONDE SE EVIDENCIA QUE AL MOMENTO DE LA VISITA TECNICA EL INMUEBLE PRESENTA UNA EDIFICACIÓN PROVISIONAL DE UN (1) PISO DE ALTURA EN EL AREA DE **ESTRUCTURA ECOLÓGICA PRINCIPAL - SISTEMA HÍDRICO- RONDA HÍDRICA QUEBRADA LIMAS Y EN SUELO DE PROTECCIÓN POR RIESGO, CONFORMADO POR ÁREAS EN ALTA AMENAZA Y ALTO RIESGO NO MITIGABLE.**

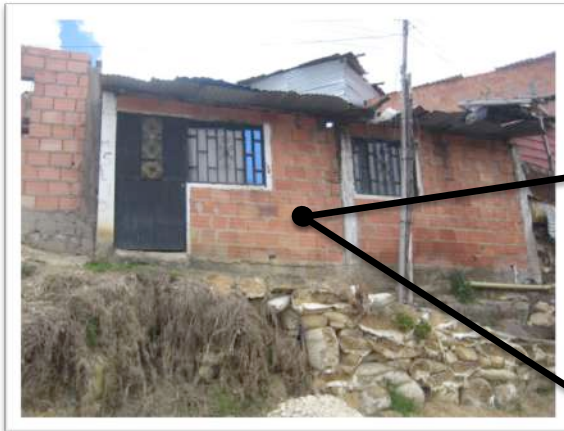
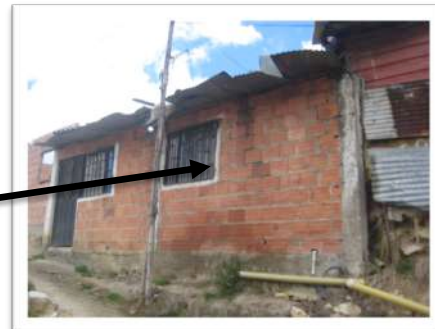
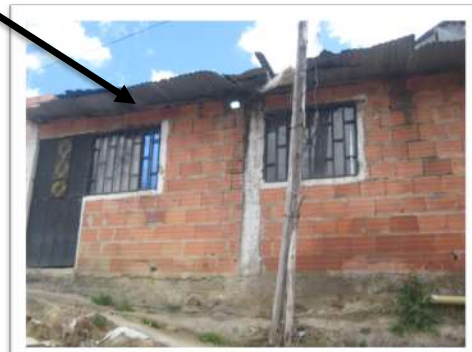
FOTO 1 (EDIFICACIÓN EN EL MES DE ABRIL DEL 2026)

EDIFICACIÓN EN EL SITIO DE COORDENADAS E 90.973,218 N 93.868,396 DONDE SE EVIDENCIA QUE AL MOMENTO DE LA VISITA TECNICA EL INMUEBLE PRESENTA UNA EDIFICACIÓN CONSOLIDADA DE UN (1) PISO DE ALTURA EN EL AREA DE **ESTRUCTURA ECOLÓGICA PRINCIPAL - SISTEMA HÍDRICO- RONDA HÍDRICA QUEBRADA LIMAS Y EN SUELO DE PROTECCIÓN POR RIESGO, CONFORMADO POR ÁREAS EN ALTA AMENAZA Y ALTO RIESGO NO MITIGABLE.**

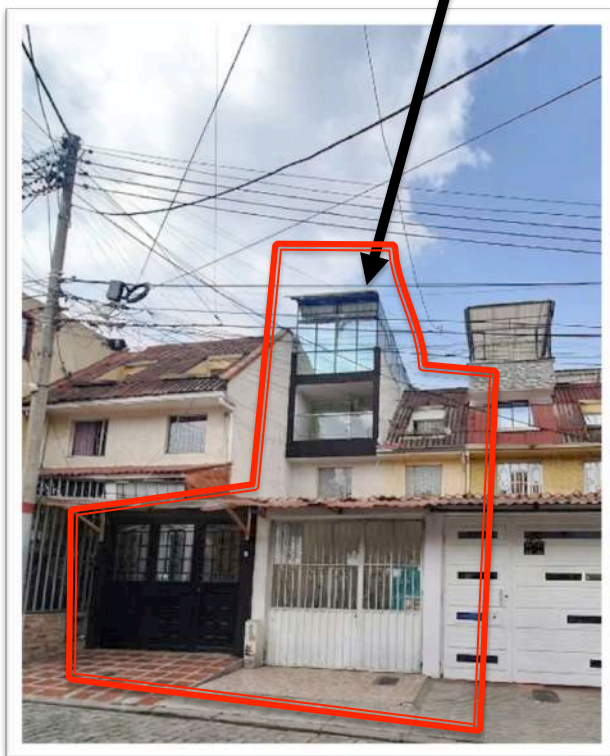
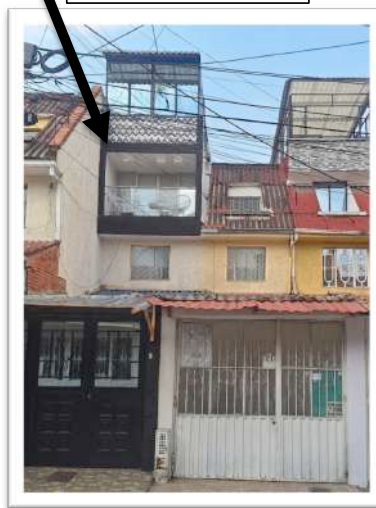
FOTO No. 1

Fotografía actual del predio
localizado en CL 62 SUR 70 22, Donde se
evidencia que a la fecha, FEBRERO
2026, el predio cuenta con
CUATRO (4) NIVELES DE ALTURA.

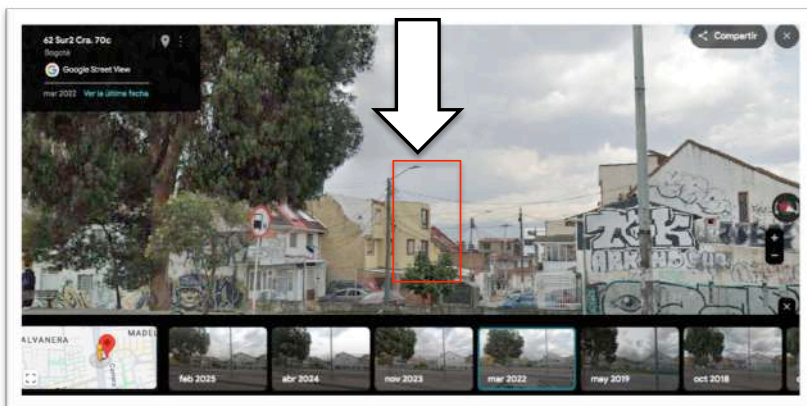
Fotografía tomada del aplicativo Google Street View del predio localizado en CL 62 SUR 70 22, Donde se evidencia que en el año 2022 mes de MARZO el predio contaba con **DOS (2) NIVELES DE ALTURA.**

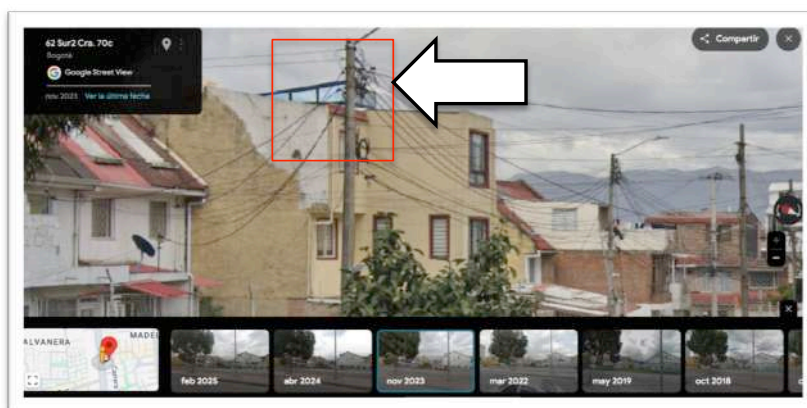
Fotografía tomada del aplicativo Google Street View del predio localizado en CL 62 SUR 70 22, Donde se evidencia que en el año 2023 mes de NOVIEMBRE el predio contaba con **CUATRO (4) NIVELES DE ALTURA.**
