ALCALDIA LOCAL DE SAN CRISTOBAL  
INSPECCIÓN DE POLICIA No. 4A

INFORME TECNICO No.  
**014** - CPS- **013** -2026

FECHA VISITA	18/02/2026	No. PRELIMINAR	20235430068533
OBJETO VISITA	ESTABLECIMIENTO COMERCIAL	No. ACTUACIÓN ADMINIST.	2023544490100992E
DIRECCION DEL INMUEBLE	CARRERA 9 # 33 - 09 SUR		
NOMBRE DE LA PERSONA QUE ATIENDE		No. DE IDENTIFICACIÓN	C.C.
NOMBRE DEL PROPIETARIO DEL INMUEBLE	PABLO ANTONIO CENDALES HEREDIA NICOLA TATIANA CENDALES REY	No. DE IDENTIFICACIÓN	C.C. 322863 C.C. 1023980934

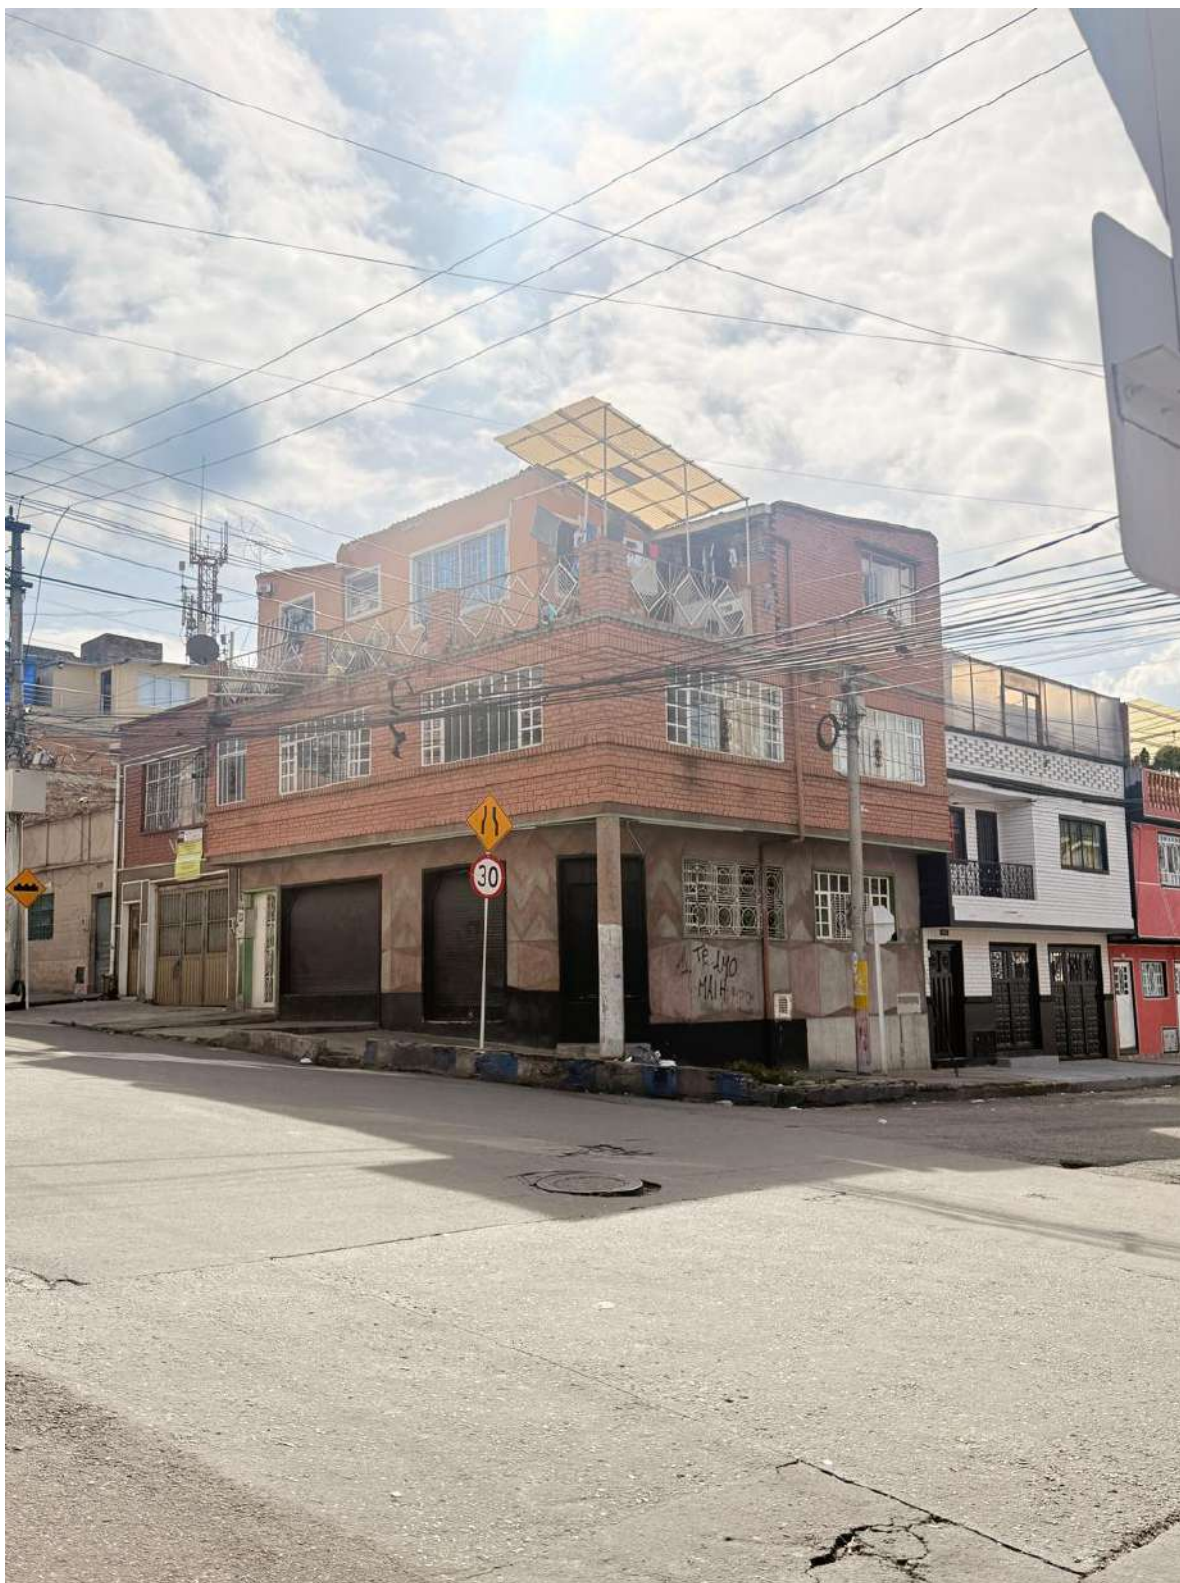
REGISTRO FOTOGRAFICO

VISTA INTERNA DEL PREDIO	
NO SE ATENDIO	
NOMENCLATURA

OBSERVACIONES VISITA	
<p>Al momento de la visita se constató que el inmueble corresponde a un predio esquinero de tres (3) niveles, con las siguientes características:</p> <p>El tercer nivel presenta un retroceso aproximado entre un metro (1 m) y un metro cincuenta (1.50 m), generando un espacio tipo terraza o balcón.</p> <p>El segundo nivel presenta configuración y acabados propios de uso habitacional.</p> <p>El primer nivel evidencia adecuaciones físicas propias de un establecimiento comercial, tales como:</p> <ul style="list-style-type: none"><li>Acceso independiente</li><li>Fachada con ventanales amplios tipo cortina</li><li>Cerramientos acondicionados para visibilidad controlada</li></ul> <p>Evidencia de posible actividad económica</p> <p>Durante la inspección se observaron elementos que permiten inferir el desarrollo de una actividad económica tipo bar:</p>

Existencia de ventanales con oscurecimiento total o parcial, lo cual limita la visibilidad hacia el interior.  
Configuración espacial del primer piso compatible con atención al público.  
Ausencia de condiciones típicas de uso residencial en el primer nivel.

Las condiciones físicas del primer nivel del inmueble evidencian adecuaciones propias de un establecimiento comercial tipo bar, tales como acceso independiente, ventanales tipo cortina y oscurecimiento de fachadas.
