DATOS GENERALES

FECHA VISITA	18/02/2026	No. PRELIMINAR	20235410043372
OBJETO VISITA	ESTABLECIMIENTO COMERCIAL	No. ACTUACIÓN ADMINIST.	2023544490101075E
DIRECCION DEL INMUEBLE	Carrera 1 Bis # 22 D - 83 Sur		
NOMBRE DE LA PERSONA QUE ATIENDE		No. DE IDENTIFICACIÓN	C.C.
NOMBRE DEL PROPIETARIO DEL INMUEBLE	LUZ MERY PERILLA JIMÉNEZ	No. DE IDENTIFICACIÓN	C.C. 51.734.679

BARRIO:	SAN CRISTÓBAL	ÁREA DE ACTIVIDAD:	ÁREA DE ACTIVIDAD DE PROXIMIDAD - AAP - RECEPTORA DE SOPORTES URBANOS
No. DECRETO	555 DE 2021	CHIP:	AAA0002JCMR

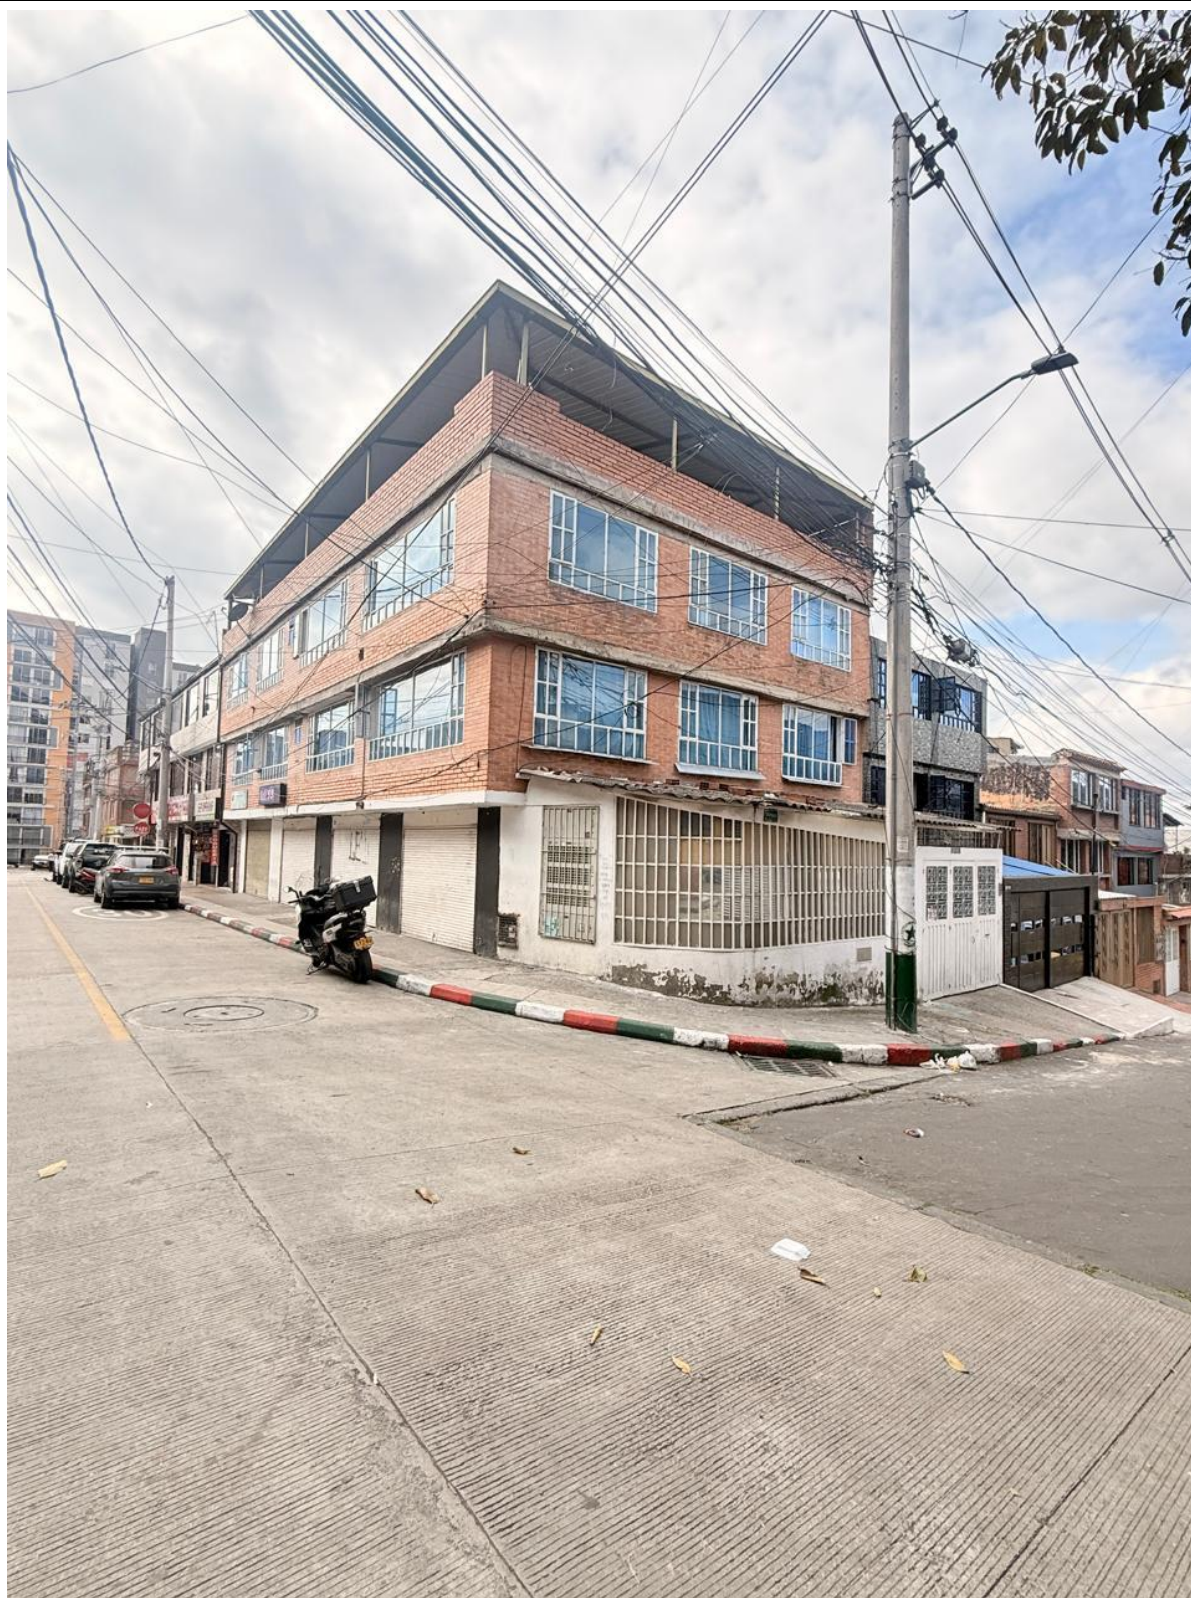
VISTA INTERNA DEL PREDIO

NO NOS ATENDIERON

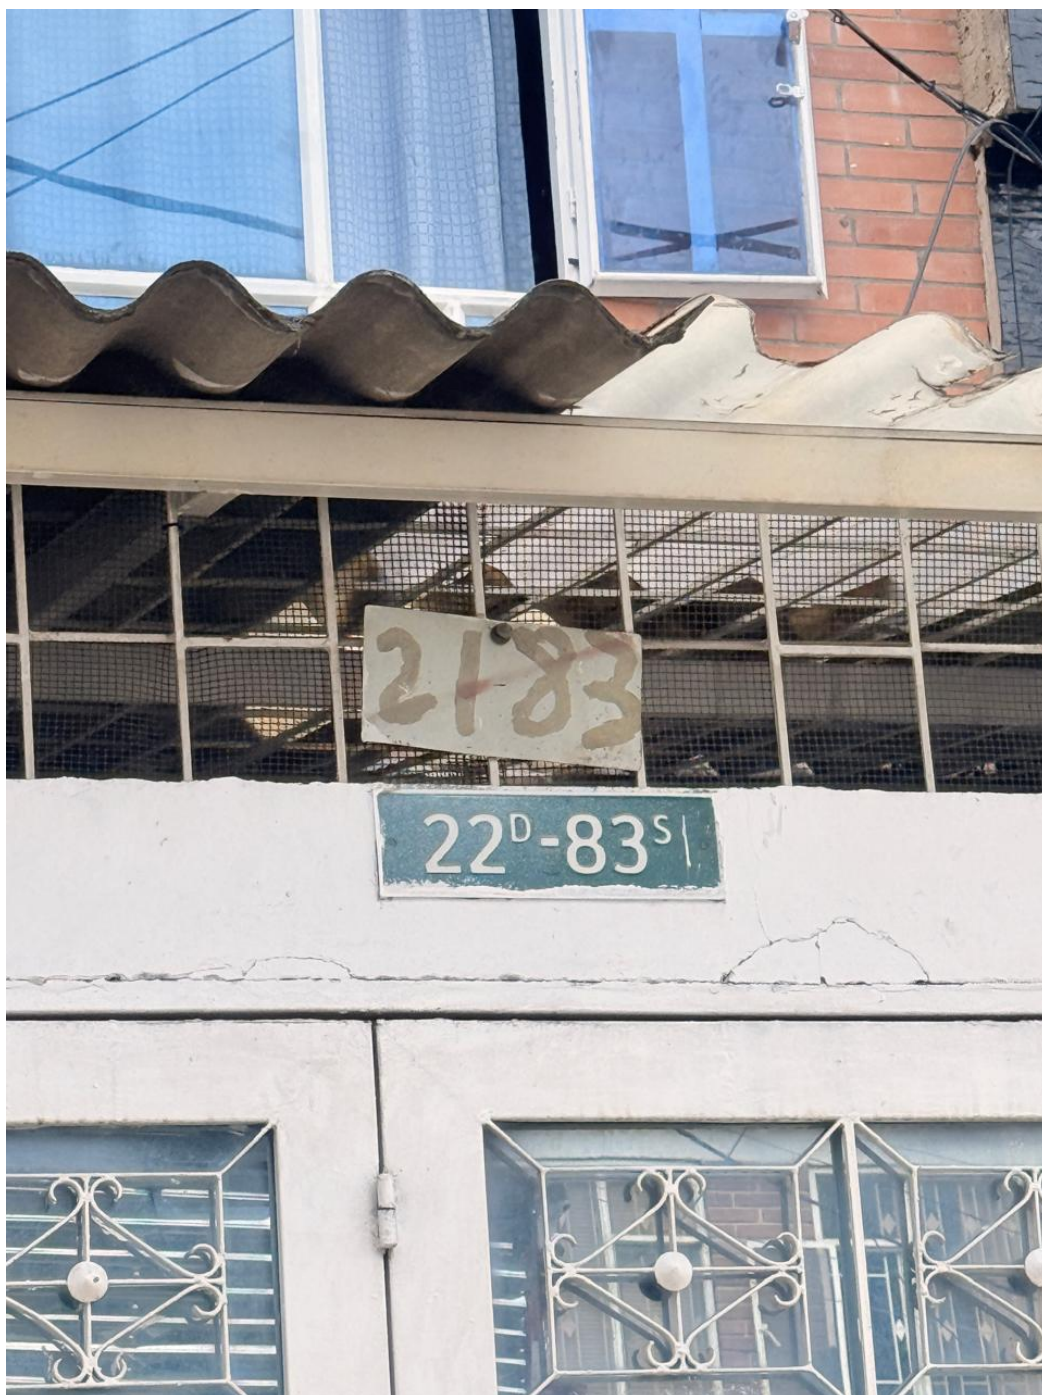
NOMENCLATURA

OBSERVACIONES VISITA
<p>Al momento de realizar la inspección al predio objeto de la visita, se evidenció que corresponde a una edificación esquinera, con frente sobre dos vías, lo que le otorga una mayor exposición visual y accesibilidad desde el espacio público.</p> <p>La construcción presenta una altura de cuatro (4) niveles, con una volumetría consolidada que evidencia un desarrollo progresivo. En términos generales, la edificación se encuentra en condiciones constructivas aparentes estables, sin que a simple vista se identifiquen fallas estructurales evidentes; sin embargo, se observa heterogeneidad en algunos acabados, lo cual sugiere posibles intervenciones o adecuaciones realizadas en diferentes momentos.</p> <p>En cuanto a la configuración física del primer nivel, se identifican cuatro (4) unidades independientes con acceso directo desde el espacio público, ubicadas sobre uno de los costados del predio. Estas unidades cuentan con cerramientos metálicos tipo cortina o reja, los cuales se encontraban cerrados al momento de la visita. El resto del primer nivel presenta accesos independientes que conducen al interior del inmueble.</p> <p>Respecto a los niveles superiores, se observa una continuidad en la volumetría del inmueble, con fachadas en ladrillo a la vista, combinadas con elementos de ornamentación en color blanco, principalmente en marcos de ventanas y otros detalles arquitectónicos. La edificación cuenta con ventanería perimetral, lo que permite la iluminación y ventilación natural de los espacios interiores.</p> <p>El cuarto nivel o nivel superior se aprecia como un espacio cubierto que hace parte de la volumetría del inmueble, con área construida definida. No obstante, desde la inspección visual externa, no es posible determinar con precisión sus condiciones internas, distribución espacial ni características técnicas detalladas.</p> <p>En términos generales, el predio presenta una ocupación total del lote, con una implantación que aprovecha al máximo el área disponible, manteniendo alineación con el paramento de las vías circundantes. No se evidencian retiros frontales significativos.</p> <p>Finalmente, se deja constancia de que la presente observación se realizó únicamente desde el reconocimiento visual externo, sin acceso a todas las áreas internas del inmueble, por lo que cualquier apreciación se limita a las condiciones perceptibles desde el exterior.</p>
