**ANEXO 2.4.15 INVENTARIO DE PREDIOS, ACTAS  
DE VECINDAD DE INICIO**

**ACTAS DE VECINDAD DE INICIO**

# INVENTARIO PREDIAL PREDIOS ÁREA DE INFLUENCIA DIRECTA

CONTRATAR A PRECIOS UNITARIOS FIJOS SIN FÓRMULA DE REAJUSTE Y A MONTO AGOTABLE, LAS ACTIVIDADES REQUERIDAS PARA DEMOLICIÓN DE EDIFICACIONES, TRANSPORTE Y DISPOSICIÓN FINAL DE ESCOMBROS, CERRAMIENTO, SEÑALIZACIÓN Y/O MANTENIMIENTO DE PREDIOS PRODUCTO DEL PROCESO DE REASENTAMIENTO DE FAMILIAS EN ALTO RIESGO NO MITIGABLE EN LAS DIFERENTES LOCALIDADES DE BOGOTÁ D.C.

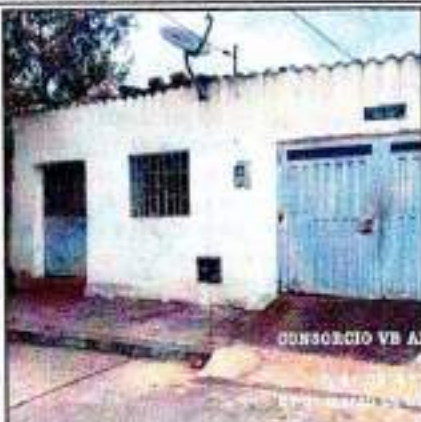
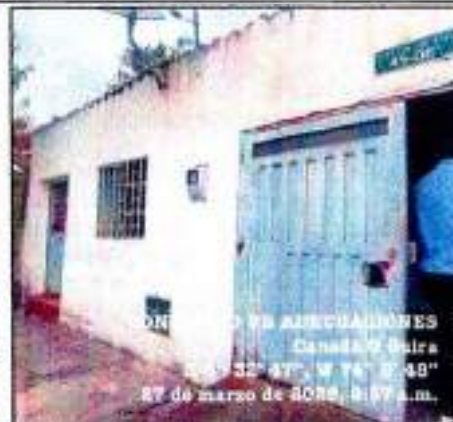
La puerta de acceso a un apartamento presenta desprendimientos en la zona del marco, y en su parte inferior también se observa deterioro de la mampostería.

La cubierta es en teja Eternit, soportada por vigas de madera que se encuentran amarradas con alambre, evidenciando deterioro por humedad y múltiples empalmes. En la zona media de la cubierta se observa un resane. Además, se presenta una ruptura en el muro en esta misma zona.

El piso es en concreto y presenta un avanzado estado de deterioro, con múltiples rupturas en diferentes zonas. Se observa un taponamiento en madera en una sección del mismo.

En el acceso al apartamento, el cielo raso en madera presenta un avanzado deterioro. El enchape del piso evidencia desgaste natural.

En la parte superior se ubica la cocina, cuyos muros colindantes con el predio a demoler presentan deterioro general. En la parte superior se observa una cubierta que funciona como canal de aguas lluvias. En la zona posterior se encuentra un cuarto con muro colindante.

Se observa una claraboya sin cobertura adecuada, la cual ha sido reemplazada parcialmente con una teja para permitir el paso de luz entre la cubierta y la habitación contigua. En esta zona, al igual que en otras áreas, se presenta cielo raso deteriorado, luminaria tipo roseta y cableado eléctrico expuesto.

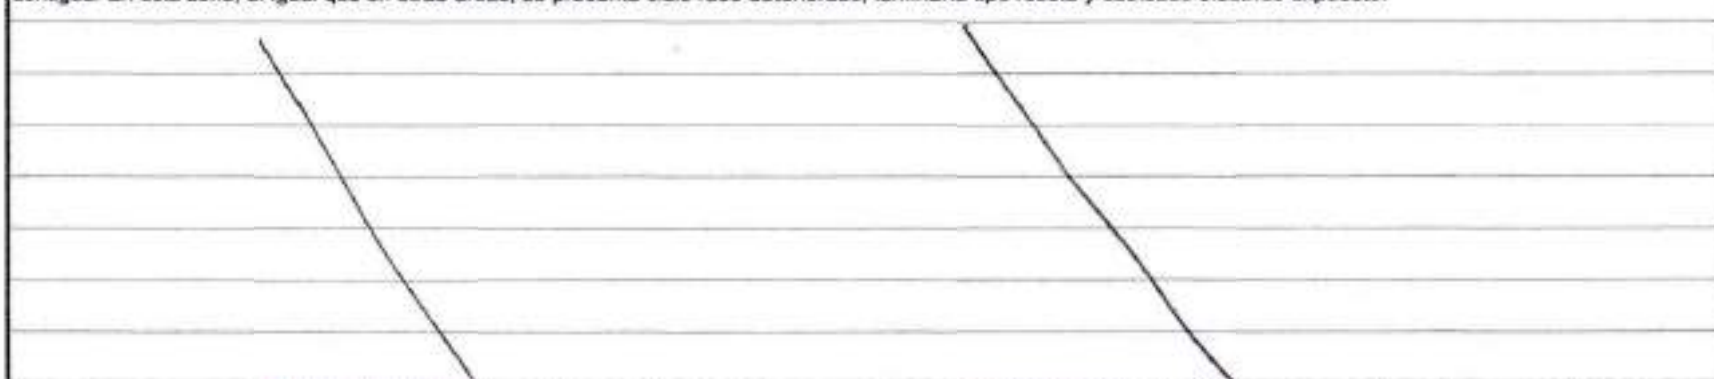
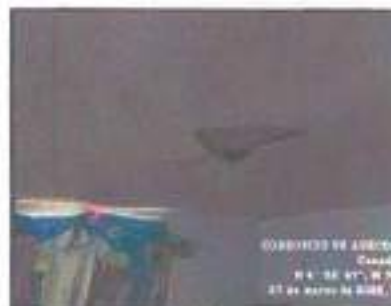
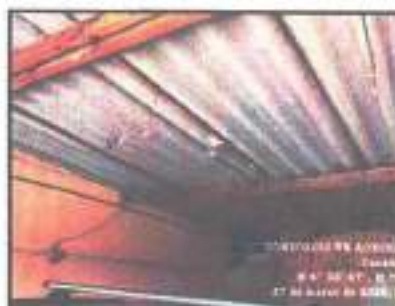
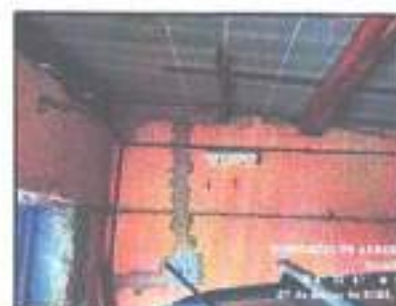
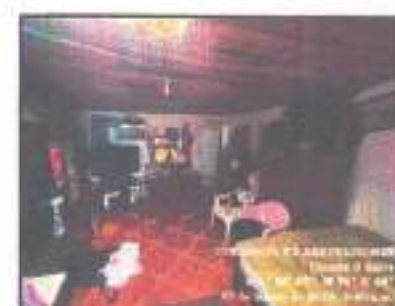
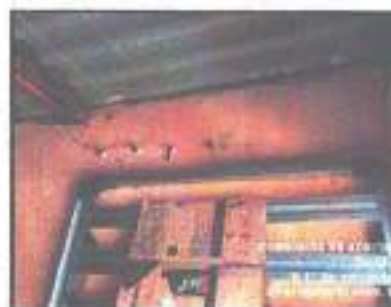
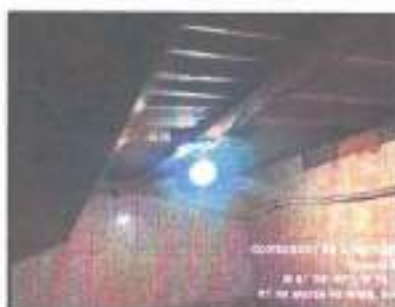
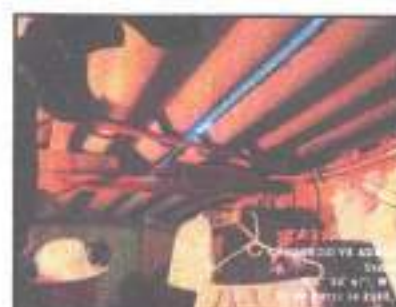
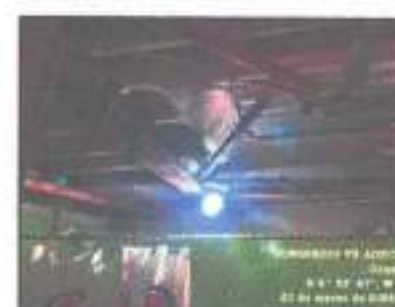
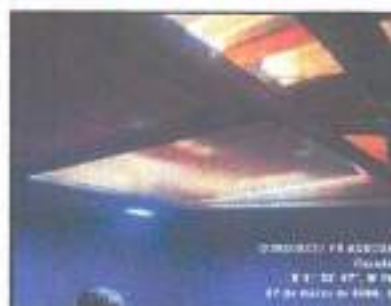
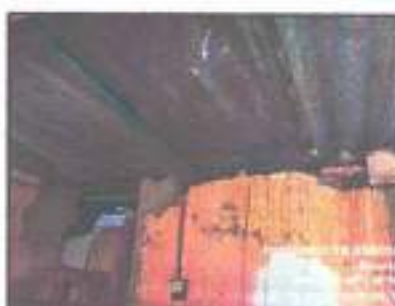
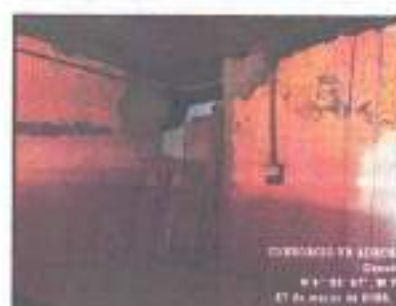
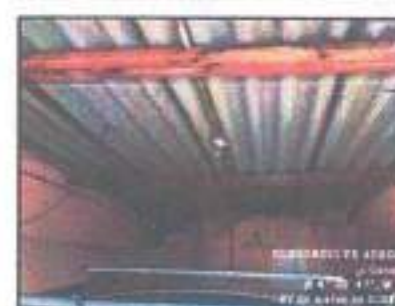
La vivienda cuenta con muros independientes que no son compartidos con otras edificaciones. Se identifica un muro en drywall con fisuras en la parte superior. El cielo raso en PVC se encuentra en buen estado.

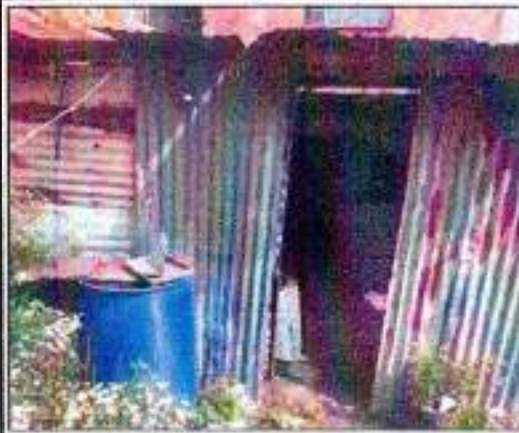
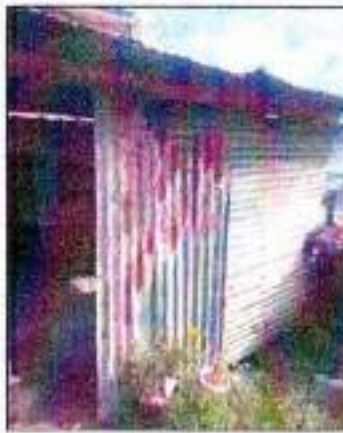
Se realiza inspección en la vivienda ubicada en la calle 69 l Sur # 18L - 12. La fachada presenta cubierta en tejas de zinc en el primer acceso. El piso es de concreto en obra gris y presenta un deterioro natural. La cubierta está conformada por tejas de zinc soportadas por cerchas de madera, las cuales se encuentran ancladas y amarradas, sin estar empotradas en los muros.

En esta zona se identifican múltiples fisuras en el muro colindante, así como en el lateral, donde se presenta una fisura en la parte superior. El entrepiso es en placa fácil; no se evidencian rupturas ni fisuras en los bloques, y el piso presenta deterioro natural.

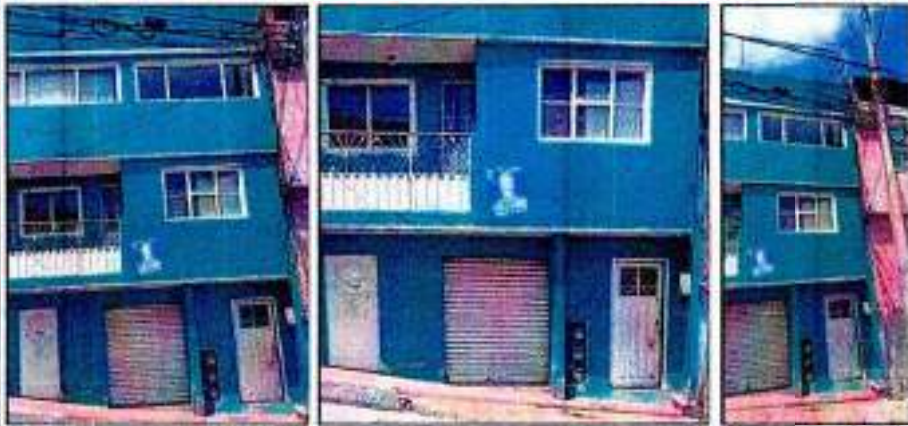
El inmueble cuenta con tres pisos más terraza. En la parte inferior de la fachada se evidencia humedad; en la parte superior se observa una dilatación, coincidente con el predio D058. Se presentan zonas con humedad y desprendimiento de pañete, así como deterioro en la pintura.

Uno de los baños, completamente enchapado, presenta desgaste natural y sin defectos visibles en el sanitario. Existe una llave instalada y los enchapes evidencian desportillamientos en la parte inferior.

Otro baño, también colindante con el predio D058, presenta una regata para un tubo bajante de aguas lluvias conectado al sistema sanitario. El cielo raso es en PVC y se encuentra en buen estado, al igual que el enchape y el sanitario. Se observa un vidrio fracturado y presencia de humedad que se extiende hacia el tercer piso, junto con desprendimiento de pañete.

En un cuarto de mayor tamaño se observa humedad en la parte superior de los muros; la pintura está deteriorada por uso y la placa presenta resanes con desgaste normal. Existe un cuarto adicional al que no fue posible ingresar por encontrarse ocupado. Desde el exterior se observa una puerta de madera con desgaste natural y una ventana con vidrios en buen estado.

En el tercer piso hay otra cocina con presencia de humedad. La losa del techo presenta fisuras y resanes. En el mesón, una baldosa está desportillada. El enchape de la losa de entrepiso evidencia humedad y deterioro en la pintura.

Un cuarto utilizado como estudio presenta deterioro general; la ventana conserva sus vidrios en buen estado, pero se evidencian múltiples fisuras en el pañete de los muros.

En otro cuarto se observa humedad y deterioro por uso, con pintura afectada y piso en buen estado.

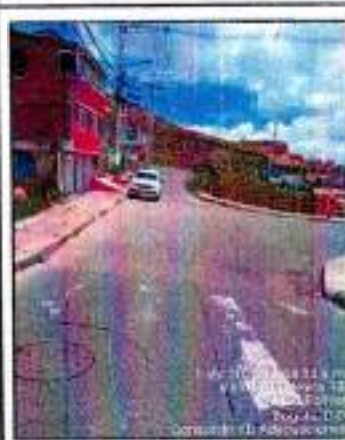
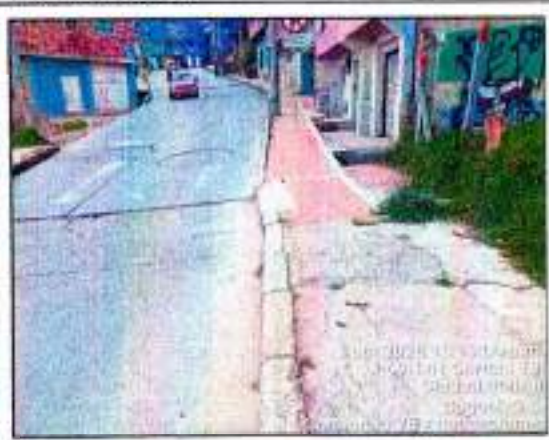
| | | ACTA DE VECINDAD INICIAL | | | | CÓDIGO: | GMR-FT-16 | VERSIÓN: | 1 | | | |
|---|---|---|---|---|---|---|---|---|---|---|---|--|
| <b>LEVANTAMIENTO DE VIAS</b><br><b>DIRECCIÓN: CARRERA 18L # 69H 61 SUR</b><br><b>BARRIO: VILLA GLORIA I</b><br><b>LEVANTAMIENTO TÉCNICO</b><br>A continuación, se describe el estado de las vías colindantes del predio a demoler que es el D058:<br><br>Son en su mayoría en losas de concreto y andenes de adoquín. Las vías presentan grietas por fatiga en varios sentidos y zonas deterioradas. Hay desgaste en la superficie de algunos tramos y las juntas del concreto están en mal estado y sin sellar y se ve un leve desprendimiento del concreto de las losas que bordea las alcantarillas. | | | | | | | | | | | | |

En el andén de un predio se evidencia un hueco cerca de la acometida de un contador de gas natural donde hubo una excavación, los andenes tienen piezas sueltas, daños y vegetación creciendo entre las juntas. Algunos de los bordillos están deteriorados y fragmentados.

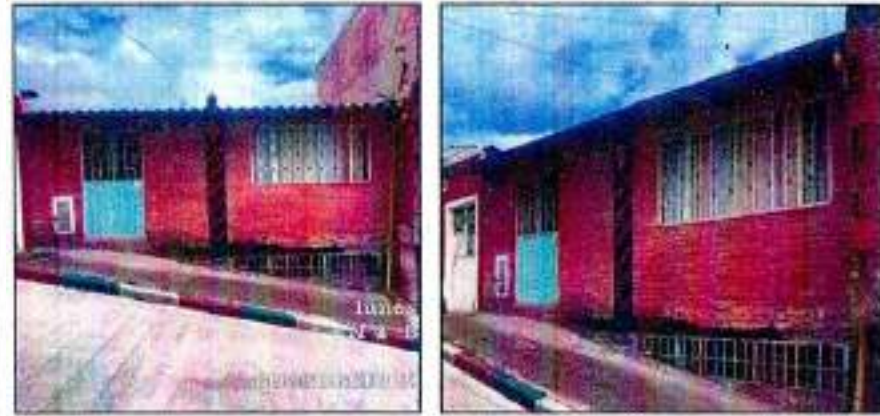
El acceso a la vivienda se realiza por una puerta metálica con vidrios en buen estado. El enchape del piso presenta deterioro natural. La cubierta está conformada por teja plástica y teja de asbesto, con cerchas empotradas y luminaria tipo roseta; se observa tubería eléctrica expuesta.

En el primer apartamento se encuentra una puerta metálica. El muro colindante no presenta fisuras visibles, aunque el deterioro natural de la mampostería. El piso evidencia desgaste y desprendimiento de guardaescobas.

La cubierta está compuesta por teja de asbesto y teja plástica, con tubería eléctrica expuesta. En el acceso al baño, el muro colindante presenta desprendimiento del lavamanos y humedad. En la parte superior se observan grietas. La cubierta es de teja plástica, con cerchas sobrepuestas empotradas en los muros. La ducha eléctrica presenta tubería y cableado expuesto.

En la parte posterior del apartamento, el muro parece ser compartido con el predio a demoler (D083). Se observa cielorraso en madera con deterioro natural. En la parte superior del muro hay desprendimiento de la cornamusa.

El enchape de la cocina se encuentra en buen estado. El mesón metálico presenta deterioro natural. La ventana metálica conserva sus vidrios en buen estado.

En el acceso al segundo sótano se identifica muro compartido con los predios D084 y D083. Se evidencia intervención previa en el acceso. El muro colindante presenta deterioro natural de la mampostería y una perforación superior correspondiente a un bajante anulado. En esta zona se observan dos vidrios rotos, luminaria tipo roseta y desprendimiento de mampostería tanto en el entrepiso como en el muro posterior.

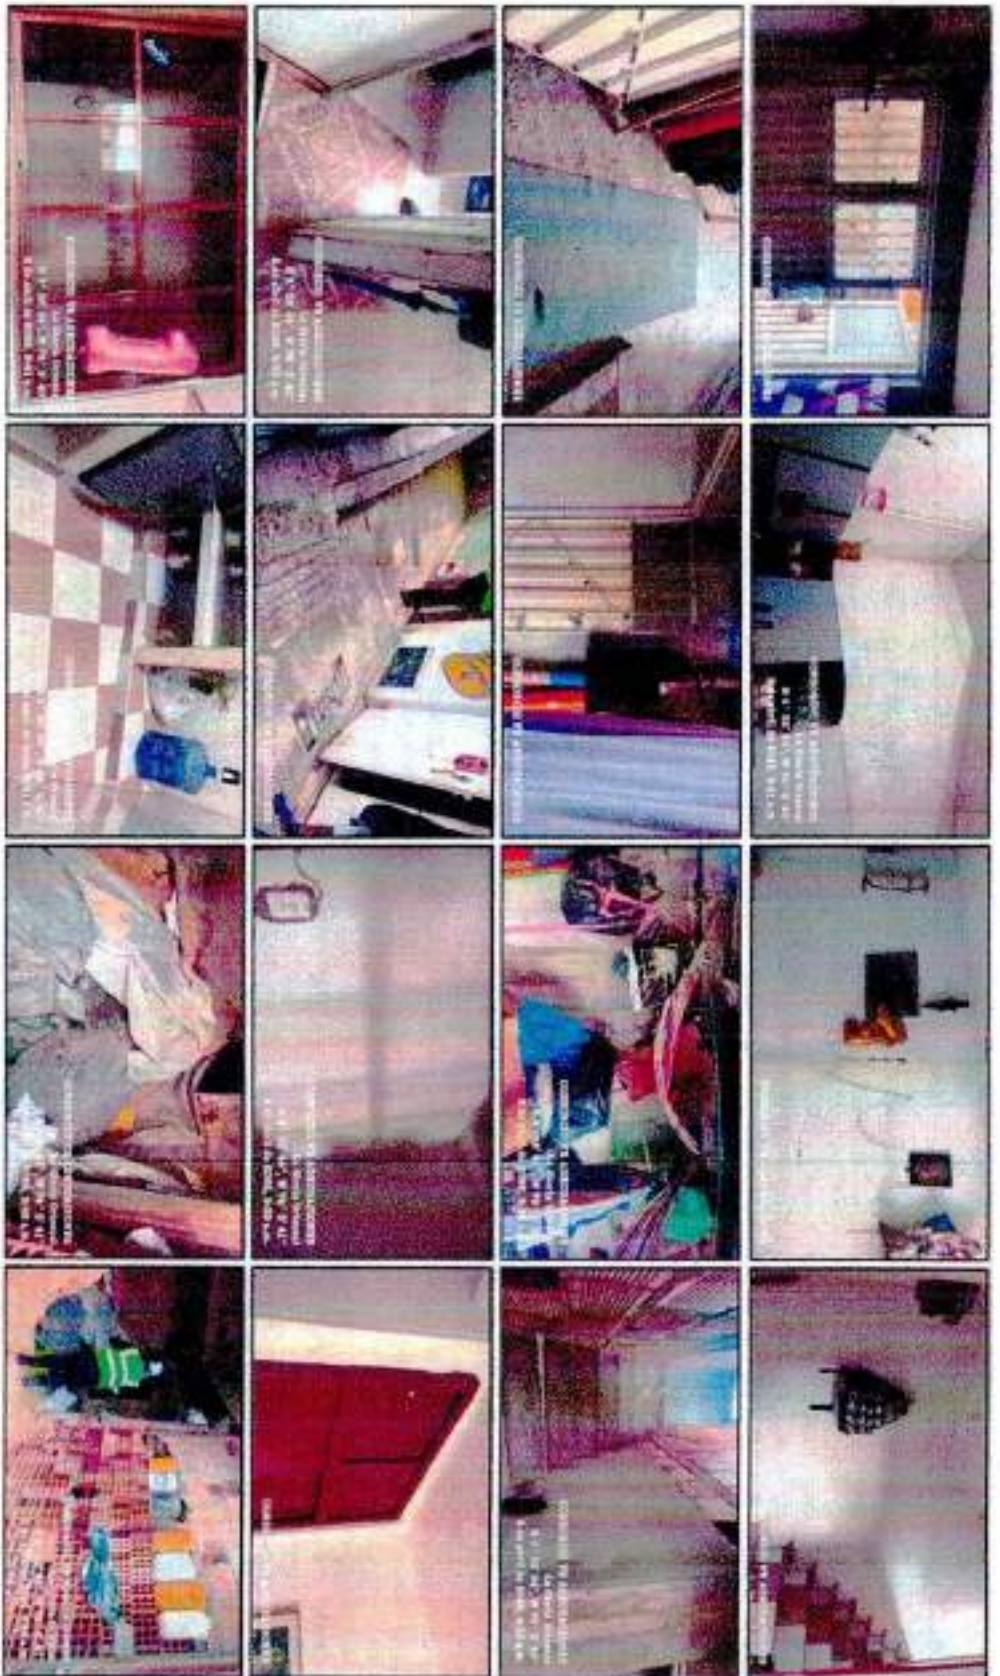
Presenta una puerta metálica con un vidrio en buen estado. La puerta se encuentra sellada, amarrada con otra puerta. No presenta mampostería. Terminación de obra gris. Cuenta con unas ventanas en la parte superior, la cual no presenta ningún vidrio. Y en esta zona de esta esquina, presenta la ruptura de la ventana del marco. Está desprendida del muro, un portón de acceso el cual se evidencian rupturas del muro a lo largo del marco del portón, el portón se encuentra deteriorado por exceso de óxido y en la parte inferior se evidencian fisuras a lo largo del muro. En el segundo nivel se evidencian dos ventanas metálicas con los vidrios en buen estado todo el edificio se encuentra en terminación de obra gris y se ven fisuras a lo largo del entrepiso y en todo el muro se ven múltiples fisuras. En el tercer nivel se evidencia también una fisura en todo el entrepiso, cuenta con dos ventanas metálicas, la cual no presenta rupturas en los vidrios. Y en la terraza del cuarto nivel también se evidencia una fisura a lo largo de todo el entrepiso. Tiene un exceso de humedad, que se ve por todo el muro y es bajante a los muros inferiores.

Acceso a la vivienda, portón metálico el cual tiene oxidación en la parte inferior a lo largo del portón. Acceso al apartamento, es un garaje, muro colindante con el predio D084, presenta desgaste natural de la mampostería. Rotura en unas partes del muro. Presenta en el piso un desgaste natural, el cual presenta múltiples fisuras.

Aquí cuenta con una resaca de una toma eléctrica, la cual tiene el cableado eléctrico expuesto. Hay una habitación, muro colindante con el predio D083. No presenta fisuras, ni desprendimiento de la mampostería, deterioro natural, ventana metálica con los vidrios en buen estado.

El enchape del piso presenta un desgaste natural igualmente que los guardaescobas. Cuenta con un closet empotrado en la pared en madera el cual presenta desprendimiento y deterioro ya por el tiempo.

Y esta es una bodega que colinda con el D083, la cual cuenta con su muro totalmente independiente y se encuentra sin terminación.

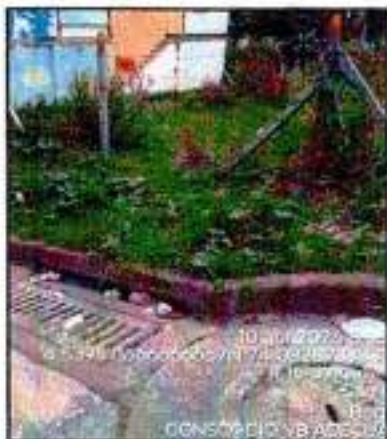
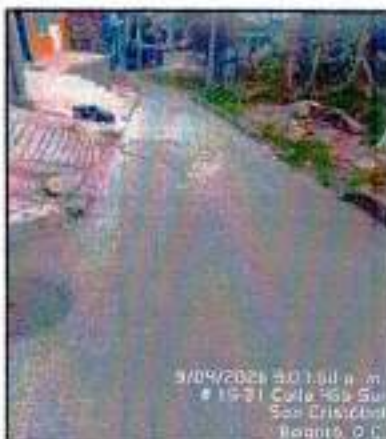
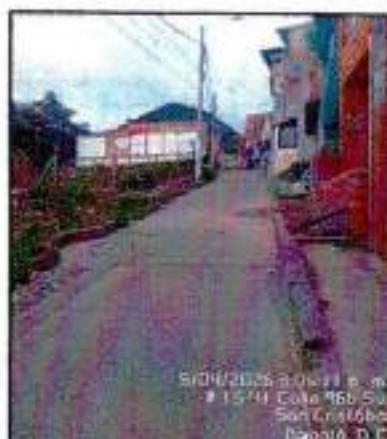
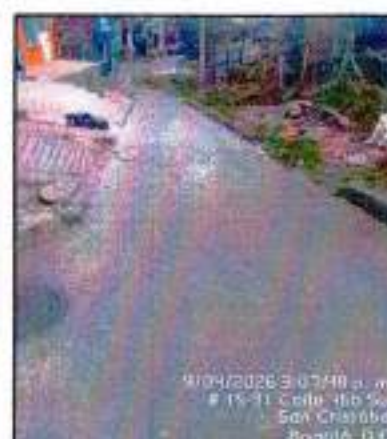
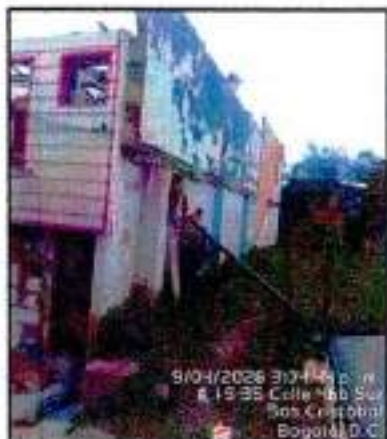
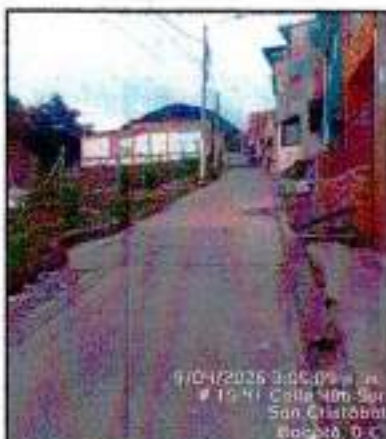
transversales, así como un parche circular que probablemente corresponde a una intervención previa de redes. A pesar de esto, la superficie aún es funcional y no se observan daños estructurales graves como huecos profundos.

Los sardineles presentan condiciones variables. En algunos tramos cumplen su función y delimitan adecuadamente la vía, pero en otros sectores están deteriorados o simplemente no existen.

Adicionalmente, se observa presencia de escombros y residuos en el costado derecho, junto con vegetación sin control, lo que da una percepción de descuido. Tampoco se identifican claramente elementos de drenaje, lo cual puede ser problemático debido a la pendiente, ya que el agua podría circular libremente y contribuir al deterioro de la vía.

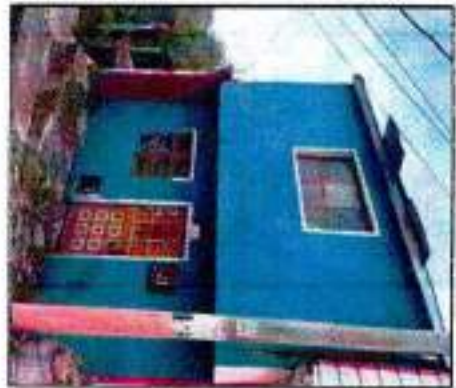
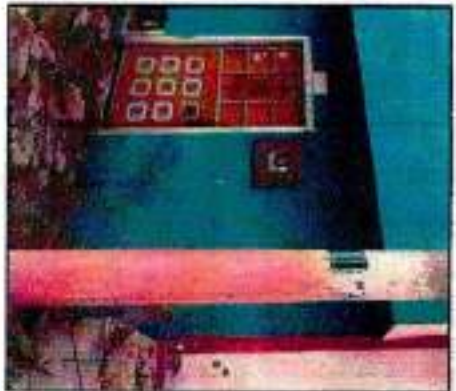
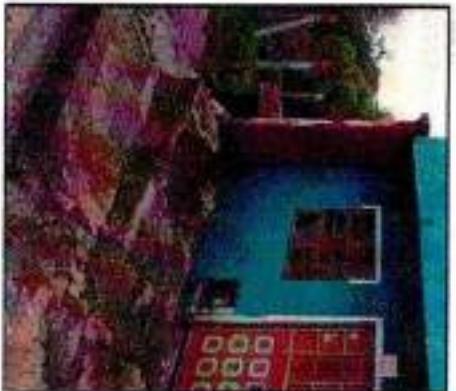
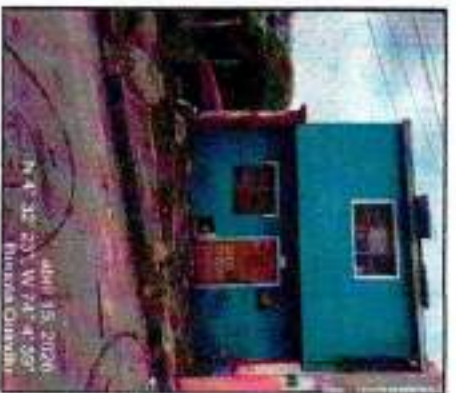
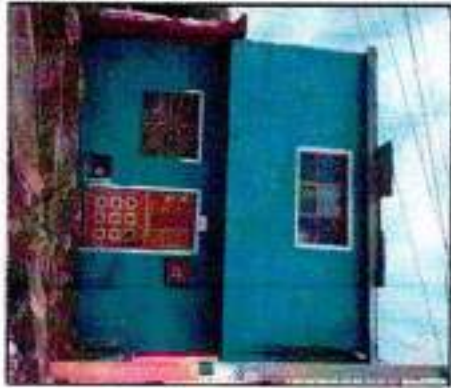
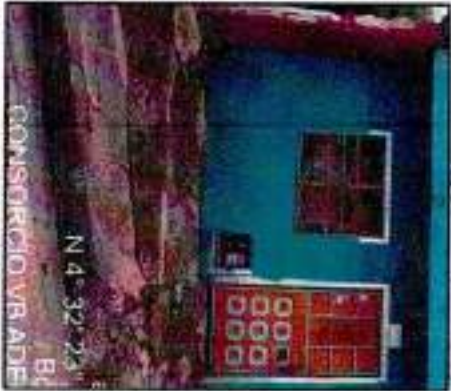
El área peatonal y el acceso presentan un estado de deterioro considerable. El andén es de concreto, pero se encuentra muy irregular y fracturado. Presenta grietas profundas, pérdida de material y desniveles pronunciados, probablemente debido a la topografía inclinada de la zona. El ingreso a la vivienda está elevado respecto al nivel de la vía, con una suerte de escalón o plataforma de concreto que muestra signos de humedad y presencia de musgo.

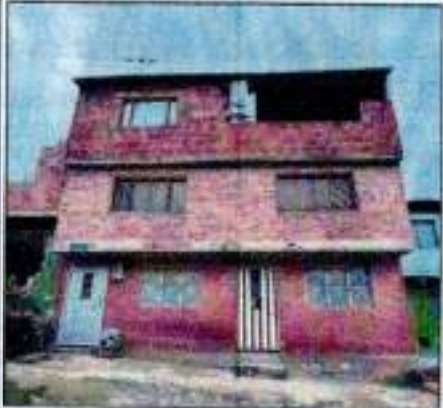
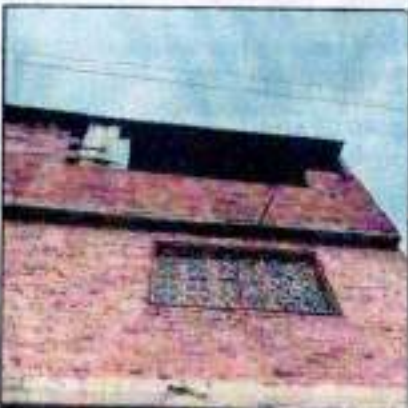
| | | | | PROPIETARIO: PACHAÑA<br>DIRECCIÓN: DG 47 SUR # 12 - 85, NUEVA GLORIA IV<br>TELÉFONO: 3185079108<br>No. PISO: 3<br>FRETE (M):<br>ESTRATO: 2 | | | |

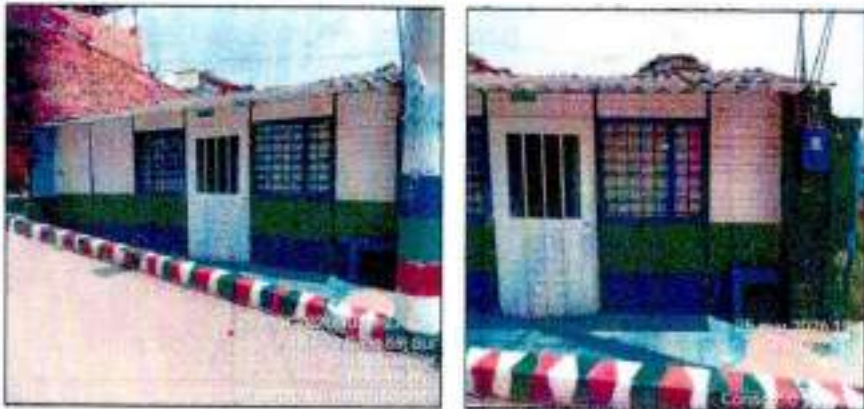
| | | | <b>PROPIETARIO</b> | <b>FACHADA</b> | | |
| | | | <b>DIRECCIÓN</b> | CL 89 J # 16 J - 2B - EL TRIUNFO | | |

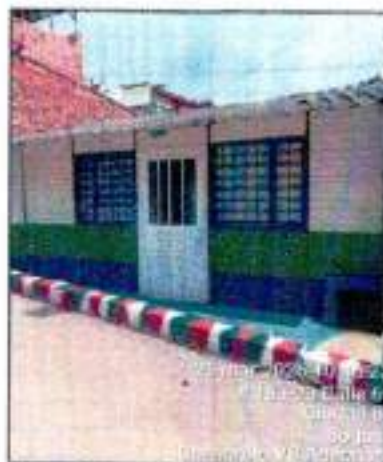
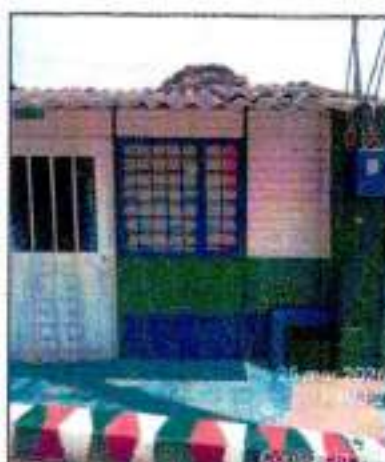
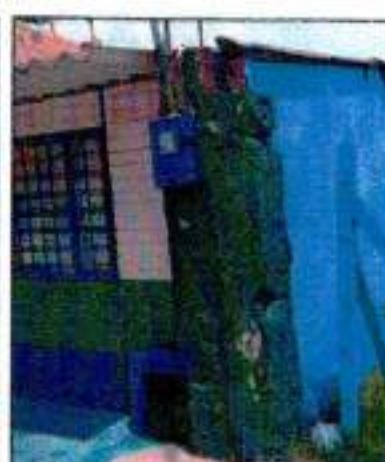
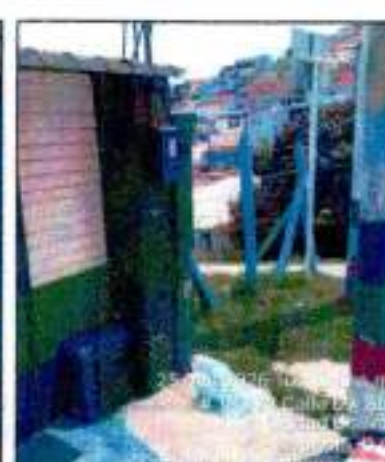
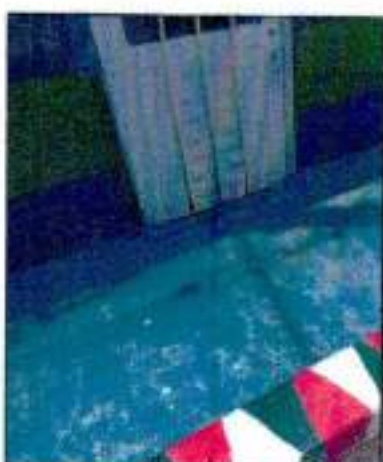
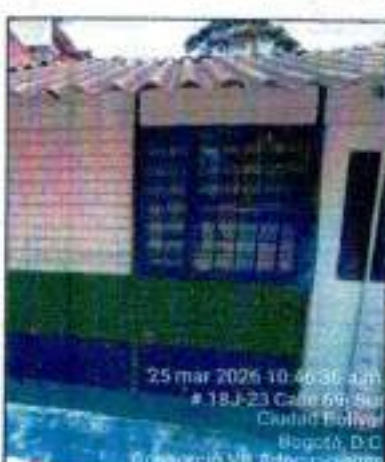
Durante la visita, el/la presidente de la junta de acción comunal y/o líder de la comunidad Ramón Alfate, con documento de identidad número 19173958 manifestó de forma expresa que no se evidenciaron afectaciones, daños o deterioros en el inmueble atribuibles a la ejecución de las actividades de obra desarrolladas.

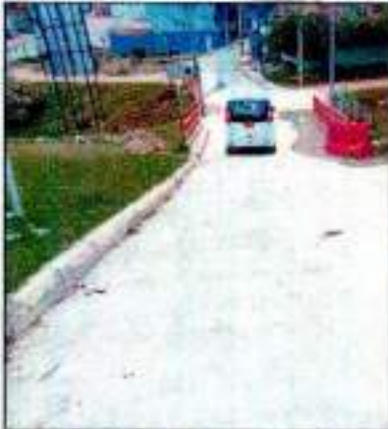
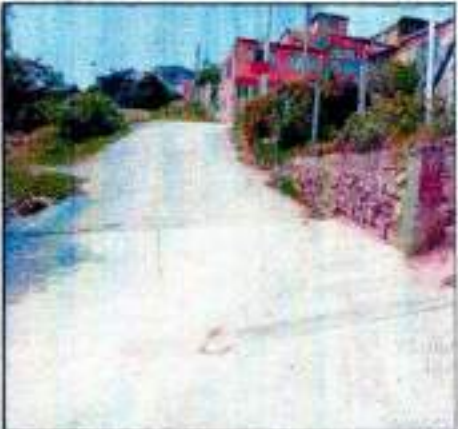
| | | | <b>PROPIETARIO:</b> VÍAS - ESPACIO PÚBLICO | | |
| | | | <b>DIRECCIÓN:</b> DG 891 BIS CON CRA 18 J - EL TRIUNFO | | |

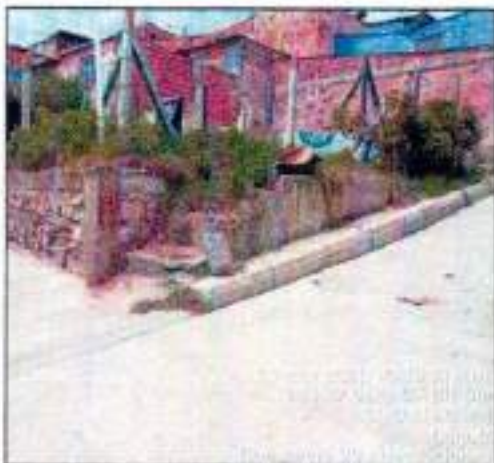
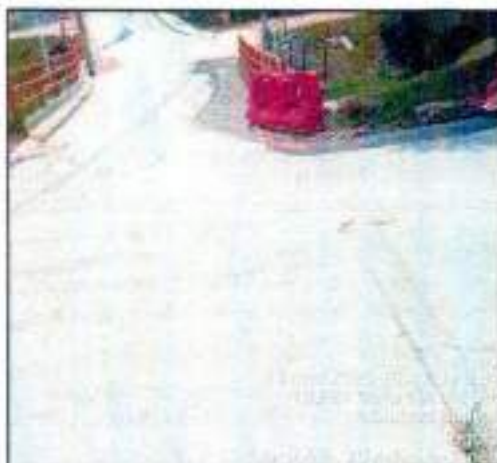
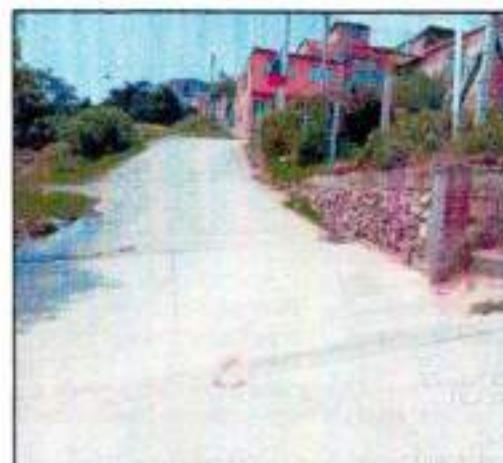
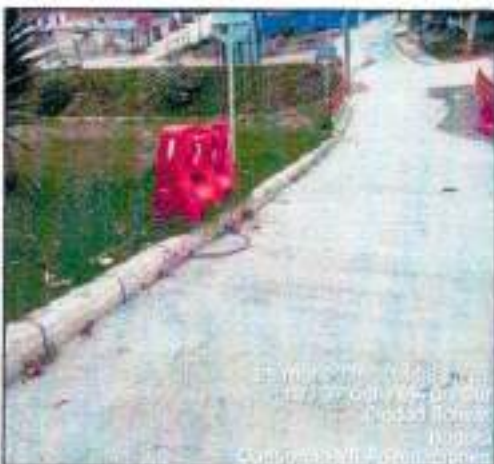
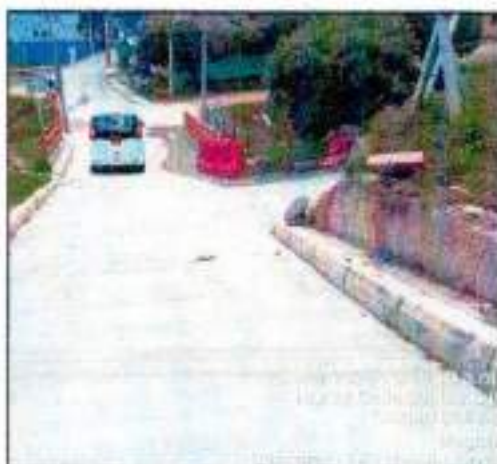
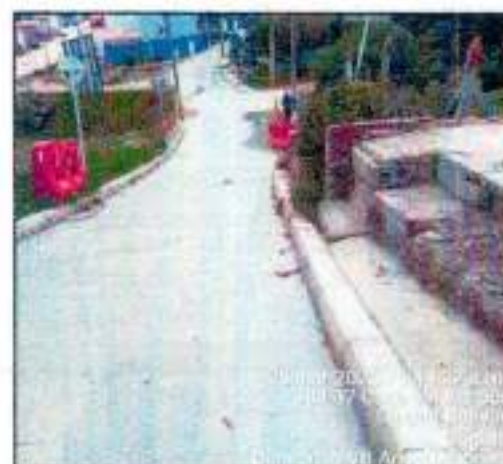
Durante la visita, el/la presidente de la junta de acción comunal y/o líder de la comunidad Ramón Alzate, con documento de identidad número 19193758 manifestó de forma expresa que no se evidenciaron afectaciones, daños o deterioros las vías y/o espacio público atribuibles a la ejecución de las actividades de obra desarrolladas.

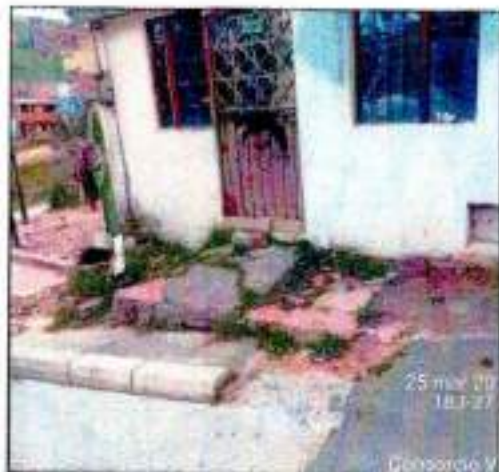
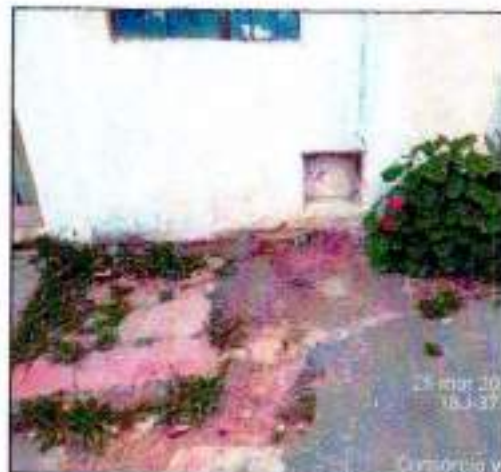
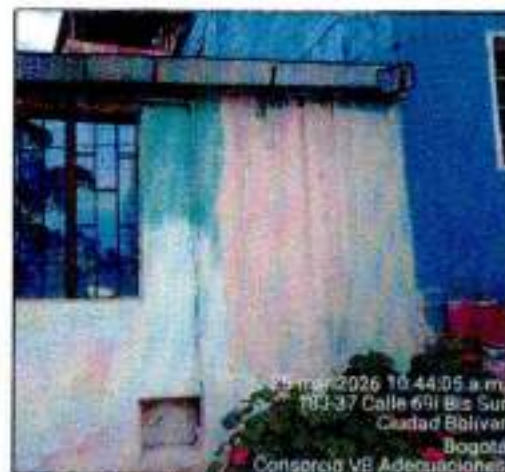
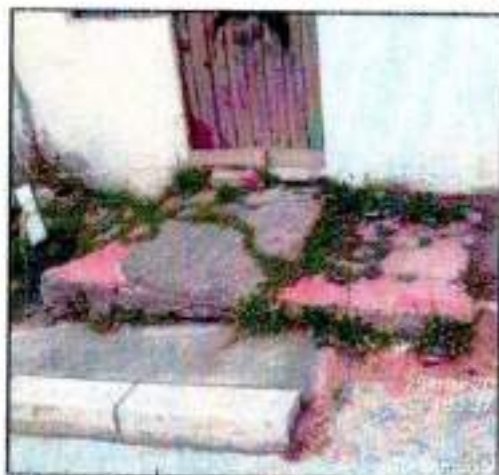
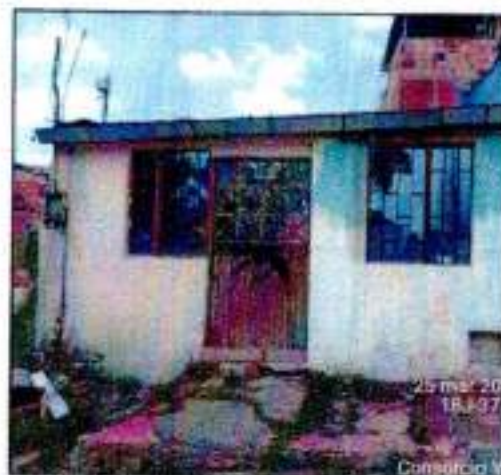
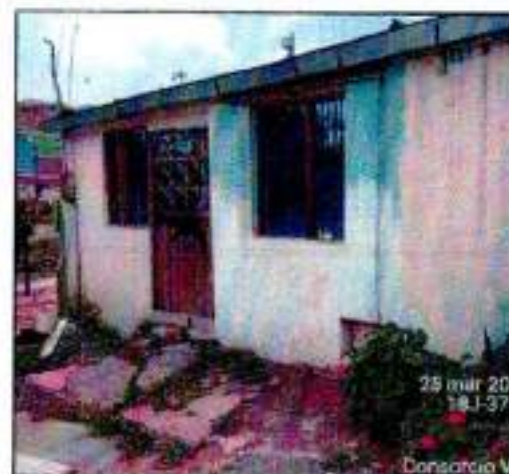
Durante la visita, el/la presidente de la junta de acción comunal y/o líder de la comunidad Ramón Alzate, con documento de identidad número 14173958 manifestó de forma expresa que no se evidenciaron afectaciones, daños o deterioros en el inmueble atribuibles a la ejecución de las actividades de obra desarrolladas.

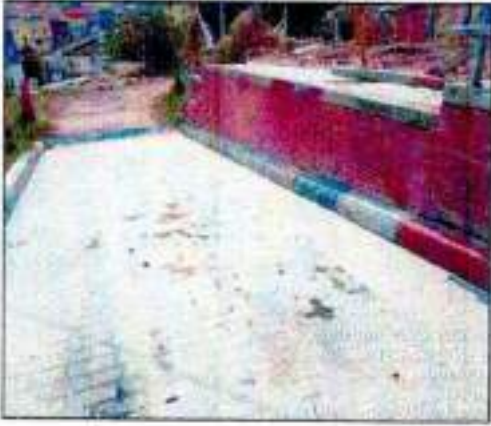
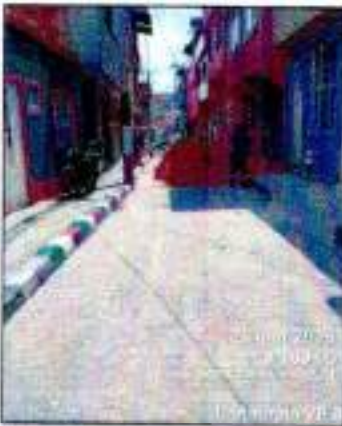
| | | | <b>PROPIETARIO</b> VIAS - ESPACIO PÚBLICO | | |
| | | | <b>DIRECCIÓN</b> CLL 50 Q SUR # 18 J - EL TRIUNFO | | |

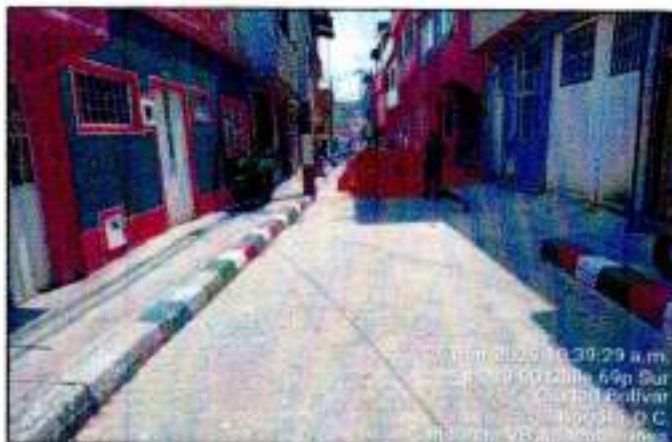
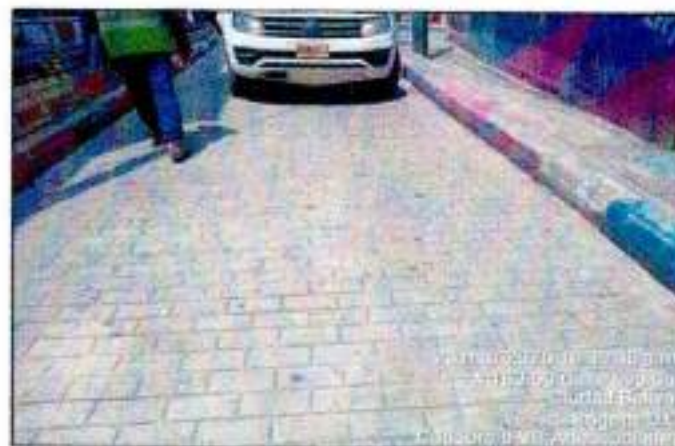
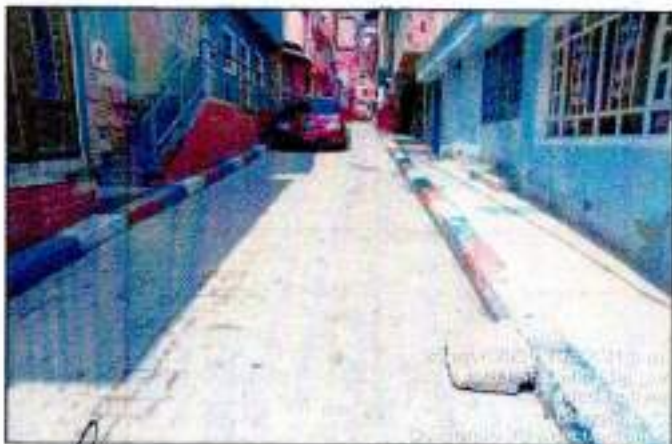
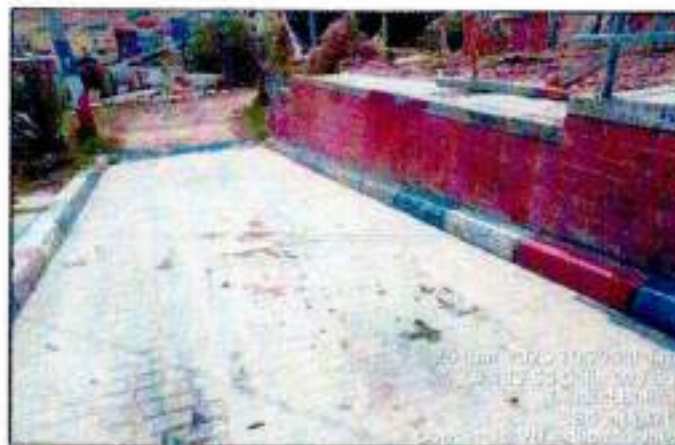
Acta de Cierre

Durante la visita, el/la presidente de la junta de acción comunal y/o líder de la comunidad Ramón Alzate, con documento de identidad número 19193758 manifestó de forma expresa que no se evidenciaron afectaciones, daños o deterioros las vías y/o espacio público atribuibles a la ejecución de las actividades de obra desarrolladas.

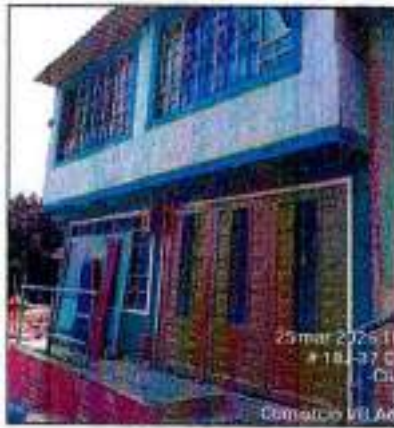
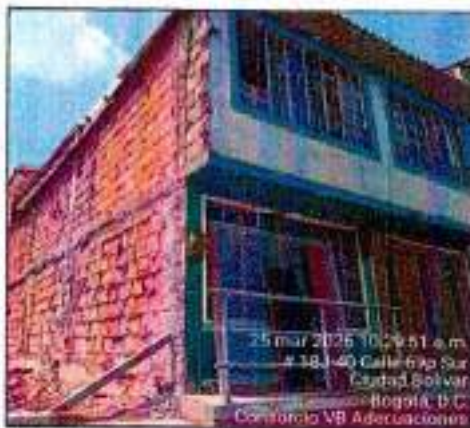
Durante la visita, el/la propietario (a) y/o encargado (a) Abigail Castañeda con documento de identidad número 52730766 manifestó de forma expresa que no se evidenciaron afectaciones, daños o deterioros en el inmueble atribuibles a la ejecución de las actividades de obra desarrolladas.

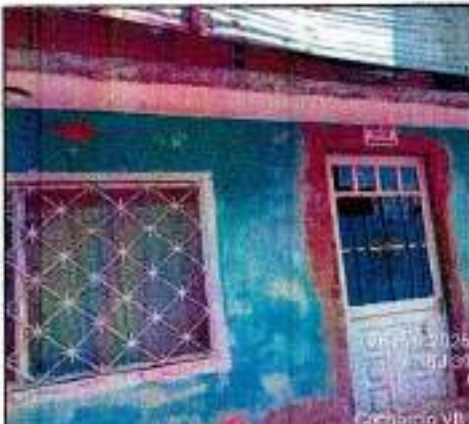
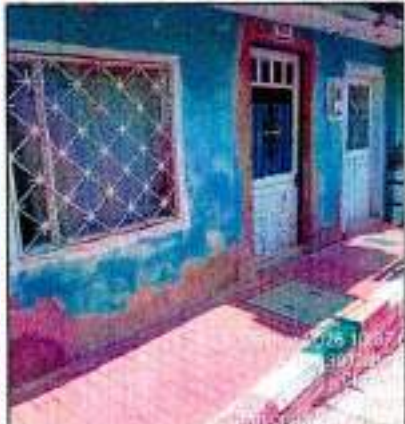
Durante la visita, el/la propietario (a) y/o encargado (a) Felices Martinez, con documento de identidad número 3030776 manifestó de forma expresa que no se evidenciaron afectaciones, daños o deterioros en el inmueble atribuibles a la ejecución de las actividades de obra desarrolladas.

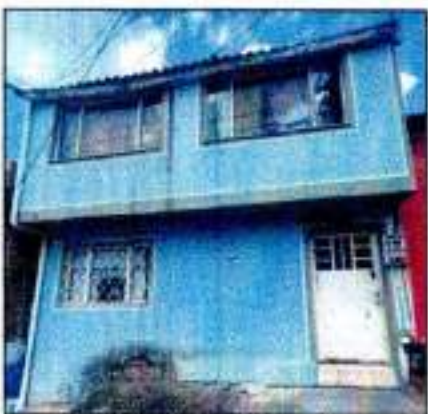
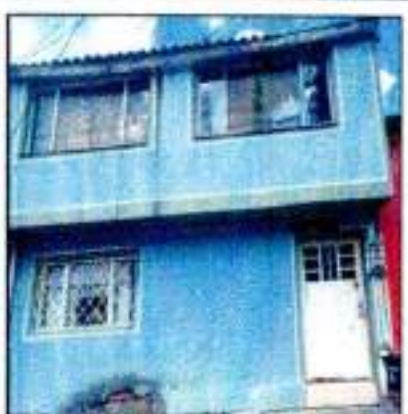
Durante la visita, el/la propietario (a) y/o encargado (a) Yeimy Riano con documento de identidad número 52 820 898 manifestó de forma expresa que no se evidenciaron afectaciones, daños o deterioros en el inmueble atribuibles a la ejecución de las actividades de obra desarrolladas.

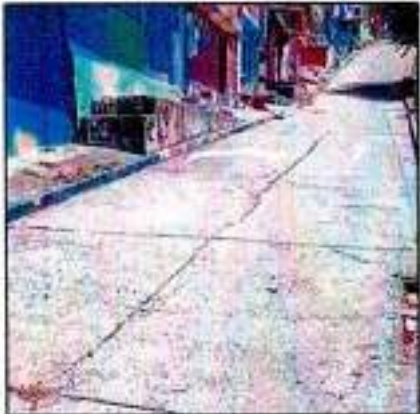
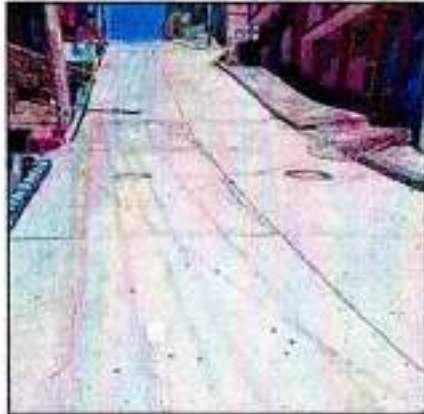
Durante la visita, el/la presidente de la junta de acción comunal y/o líder de la comunidad Cesar Pabre Adila con documento de identidad número 80124501 manifestó de forma expresa que no se evidenciaron afectaciones, daños o deterioros las vías y/o espacio público atribuibles a la ejecución de las actividades de obra desarrolladas.

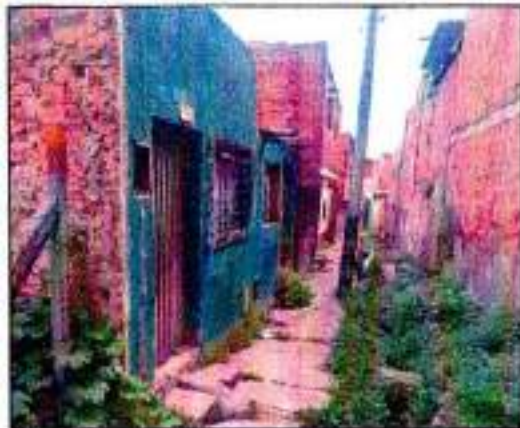
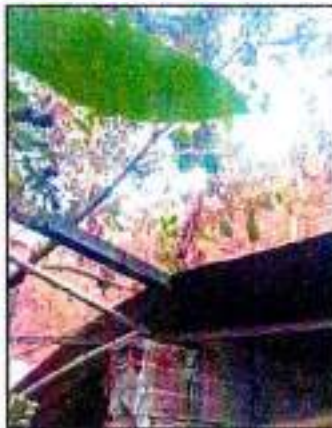
### 1. REGISTRO FOTOGRAFICO

Durante la visita, el/la propietario (a) y/o encargado (a) Nelson Diaz, con documento de identidad número 79812609 manifestó de forma expresa que no se evidenciaron afectaciones, daños o deterioros en el inmueble atribuibles a la ejecución de las actividades de obra desarrolladas.

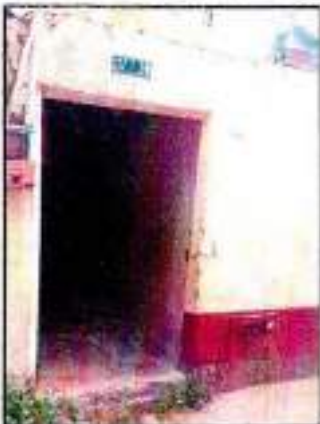
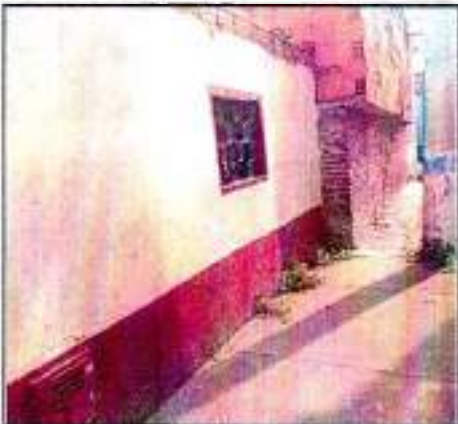
Durante la visita, el/la propietario (a) y/o encargado (a) Jose Antonio Beiral, con documento de identidad número 19456210 manifestó de forma expresa que no se evidenciaron afectaciones, daños o deterioros en el inmueble atribuibles a la ejecución de las actividades de obra desarrolladas.

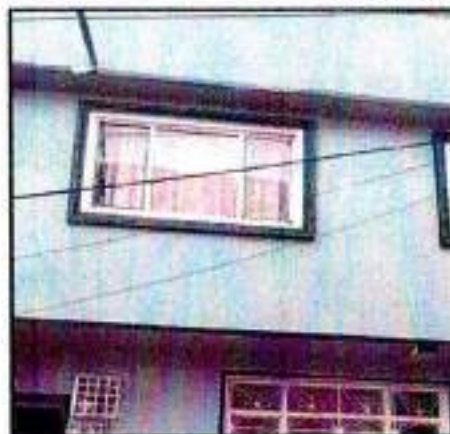
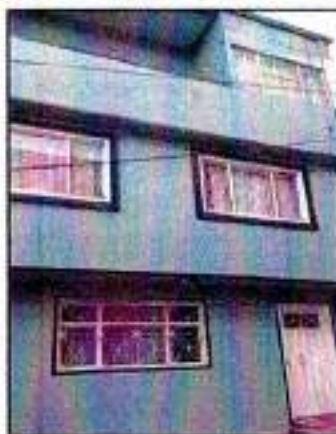
### 1. REGISTRO FOTOGRÁFICO

Durante la visita, el/la propietario (a) y/o encargado (a) José Fernando Salazar, con documento de identidad número 79432430 manifestó de forma expresa que no se evidenciaron afectaciones, daños o deterioros en el inmueble atribuibles a la ejecución de las actividades de obra desarrolladas.

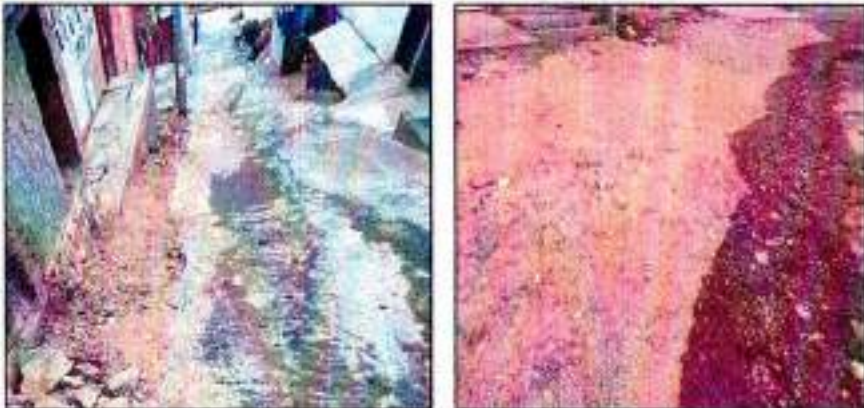
Durante la visita, el/la presidente de la junta de acción comunal y/o líder de la comunidad Xiomara Díaz con documento de identidad número 1023878512 manifestó de forma expresa que no se evidenciaron afectaciones, daños o deterioros las vías y/o espacio público atribuibles a la ejecución de las actividades de obra desarrolladas.

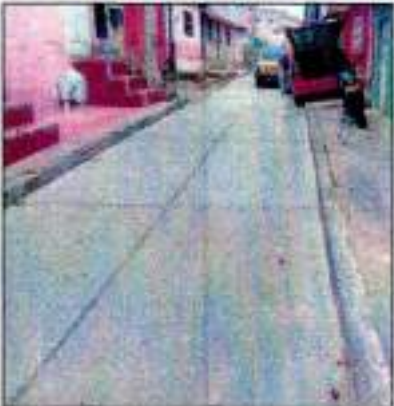
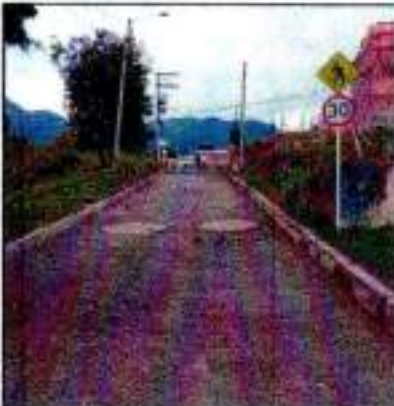
Durante la visita, el/la presidente de la junta de acción comunal y/o líder de la comunidad Sonio Polo, con documento de identidad número 52065283 manifestó de forma expresa que no se evidenciaron afectaciones, daños o deterioros las vías y/o espacio público atribuibles a la ejecución de las actividades de obra desarrolladas.

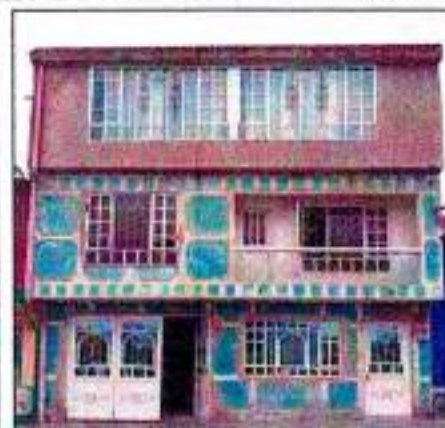
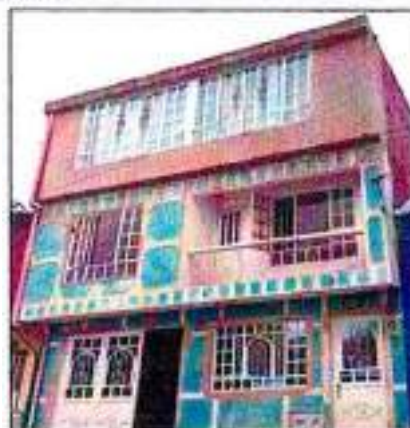
### 1. REGISTRO FOTOGRÁFICO

Durante la visita, el/la propietario (a) y/o encargado (a) Erick Martinez, con documento de identidad número 79369994 manifestó de forma expresa que no se evidenciaron afectaciones, daños o deterioros en el inmueble atribuibles a la ejecución de las actividades de obra desarrolladas.

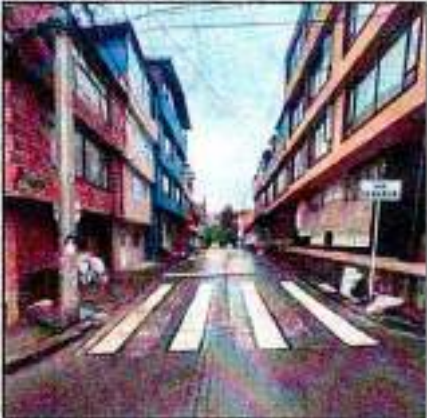
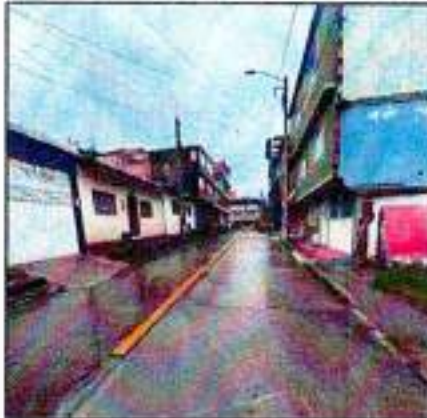
Durante la visita, el/la presidente de la junta de acción comunal y/o líder de la comunidad Ingrid Castillo, con documento de identidad número 1063953099 manifestó de forma expresa que no se evidenciaron afectaciones, daños o deterioros las vías y/o espacio público atribuibles a la ejecución de las actividades de obra desarrolladas.
