**ANEXO 2.4.15 INVENTARIO DE PREDIOS, ACTAS  
DE VECINDAD DE INICIO**

**ACTAS DE VECINDAD DE INICIO**

# INVENTARIO PREDIAL PREDIOS ÁREA DE INFLUENCIA DIRECTA

CONTRATAR A PRECIOS UNITARIOS FIJOS SIN FÓRMULA DE REAJUSTE Y A MONTO AGOTABLE, LAS ACTIVIDADES REQUERIDAS PARA DEMOLICIÓN DE EDIFICACIONES, TRANSPORTE Y DISPOSICIÓN FINAL DE ESCOMBROS, CERRAMIENTO, SEÑALIZACIÓN Y/O MANTENIMIENTO DE PREDIOS PRODUCTO DEL PROCESO DE REASENTAMIENTO DE FAMILIAS EN ALTO RIESGO NO MITIGABLE EN LAS DIFERENTES LOCALIDADES DE BOGOTÁ D.C.

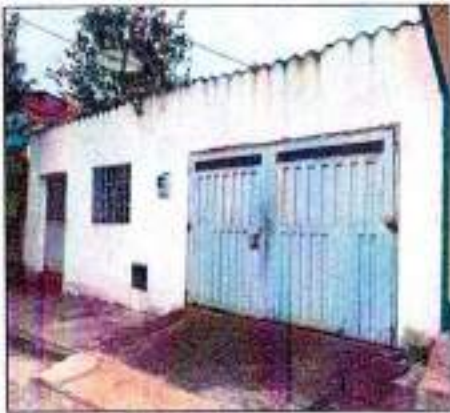
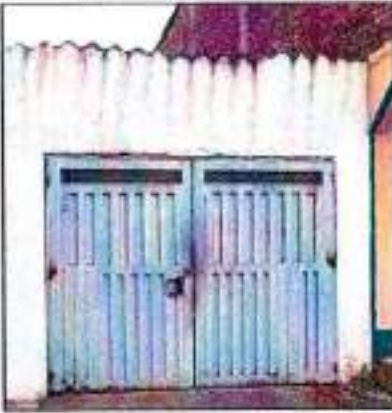
Durante la visita, el/la propietario (a) y/o encargado (a) Plinio Ramirez con documento de identidad número 19323018 manifestó de forma expresa que no se evidenciaron afectaciones, daños o deterioros en el inmueble atribuibles a la ejecución de las actividades de obra desarrolladas.

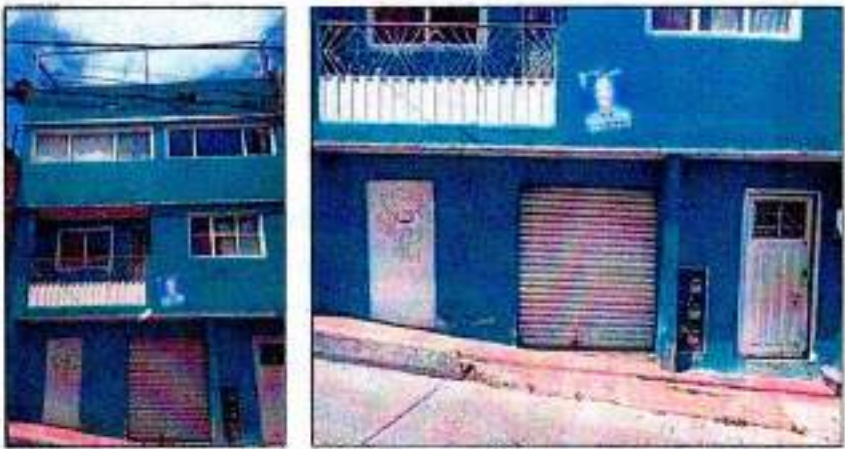
| 1. REGISTRO FOTOGRÁFICO | | | | | 2. DATOS DEL PREDIO | | | | |

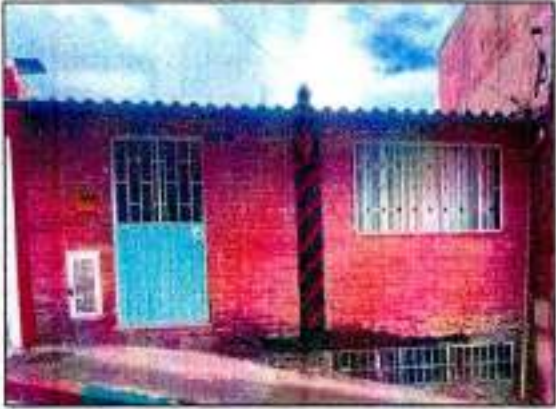
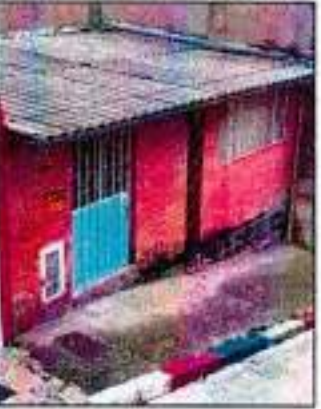
| 1. REGISTRO FOTOGRÁFICO | | | | 2. DATOS DEL PREDIO | | | | |

Durante la visita, el/la propietario (a) y/o encargado (a) Yolanda Cepeda con documento de identidad número 23823065 manifestó de forma expresa que no se evidenciaron afectaciones, daños o deterioros en el inmueble atribuibles a la ejecución de las actividades de obra desarrolladas.

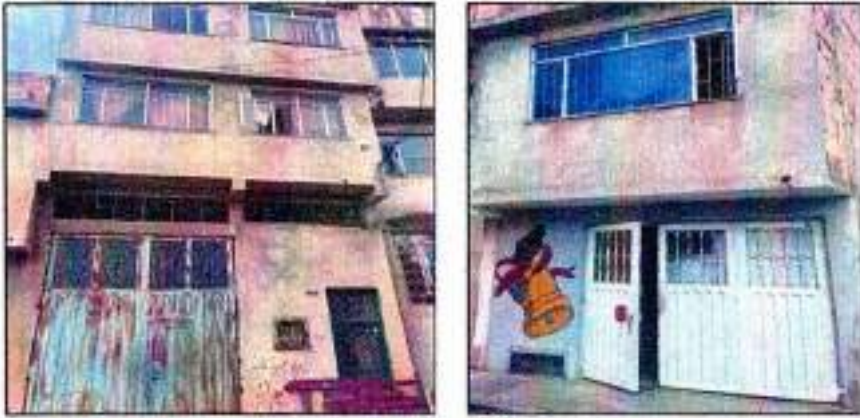
| <b>1. REGISTRO FOTOGRÁFICO</b> | | | <b>2. DATOS DEL PREDIO</b> | | | | | | | | | | | | | | | | | | | | | | | | | | | | | | | |
