# INFORME DE SUPERVISIÓN DE INTERVENTORÍA

INFORME DE SUPERVISIÓN No: 9 FECHA: 6 de MAYO de 2026

OBJETO:  
INTERVENTORÍA TÉCNICA, ADMINISTRATIVA, FINANCIERA, AMBIENTAL SOCIAL, CONTABLE, Y JURIDICA PARA EL MEJORAMIENTO DE LA VÍA SECUNDARIA ÚMBITA – PUENTE SISA DEL MUNICIPIO DE ÚMBITA - DEPARTAMENTO DE BOYACÁ

LOCALIZACIÓN:  
El proyecto se localiza específicamente en la vía secundaria (61BY10) Úmbita - Puente Sisa, en la abscisa de inicio K7+660 y final K9+160.

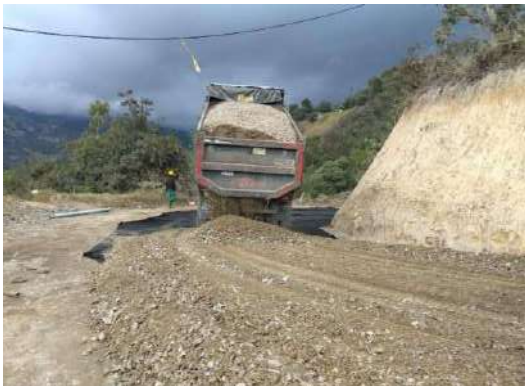
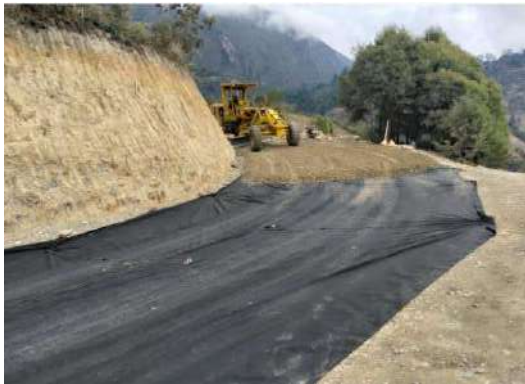
| Extendida e instalación de subbase granular para estructura de pavimento. | Extendida e instalación de subbase granular para estructura de pavimento. | |

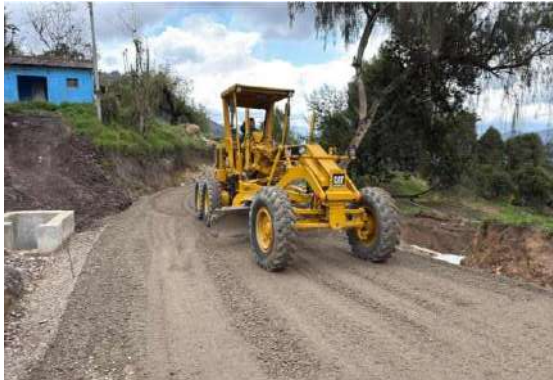
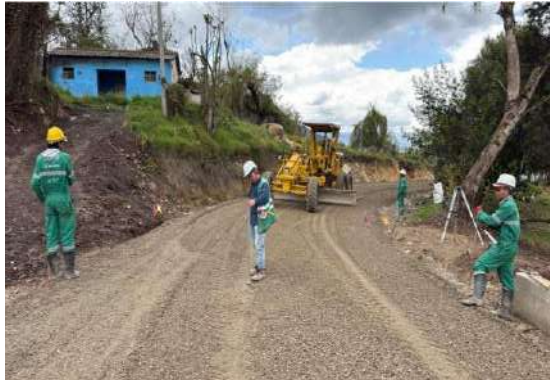
| Extendida e instalación de base granular para estructura de pavimento. | Sereo y chequeo topográfico de base granular. | |

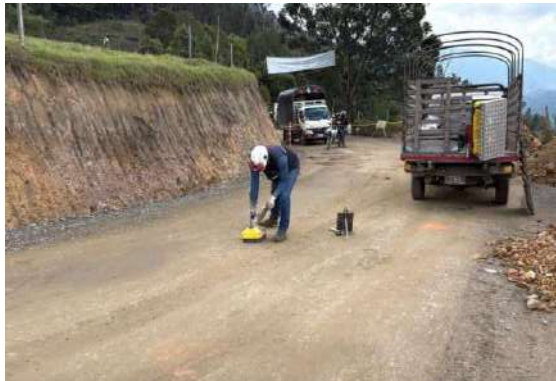
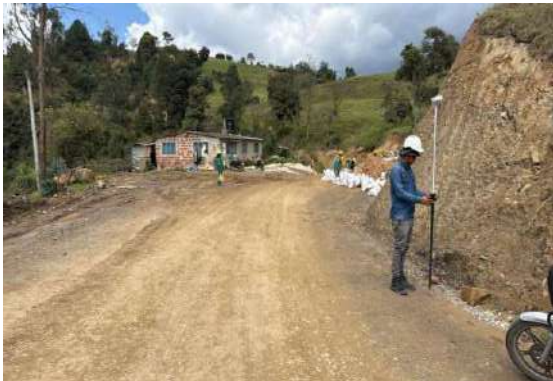
| Toma de densidades de compactación de sub base granular. | Levantamiento topográfico de interventoría para control de volúmenes de relleno de sub base granular. | |

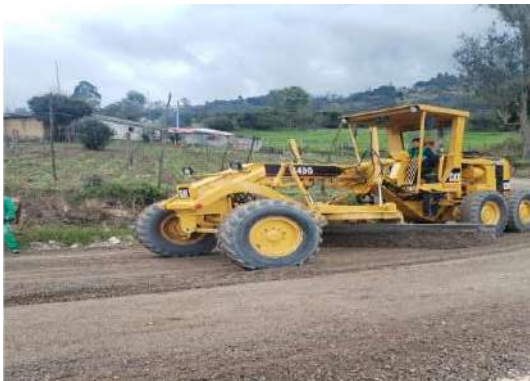
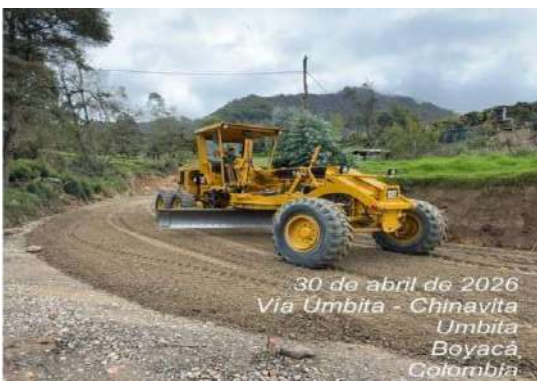
| Extendida e instalación de base granular para estructura de pavimento. | Extendida e instalación de base granular para estructura de pavimento. | |

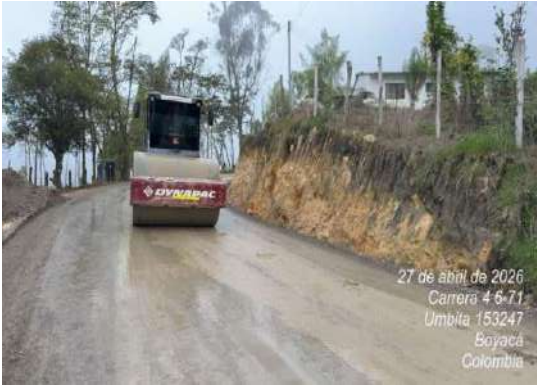
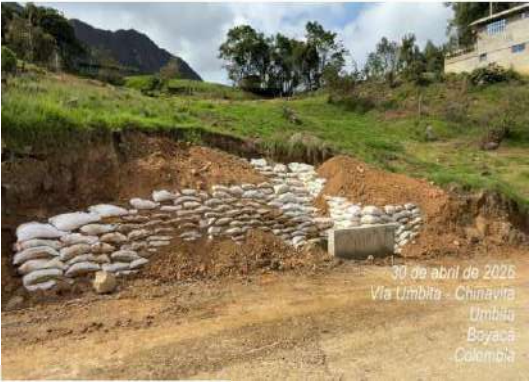
| Compactación de base granular para estructura de pavimento. | Paisajismo y contención de taludes activos en zonas de alcantarillas. | |

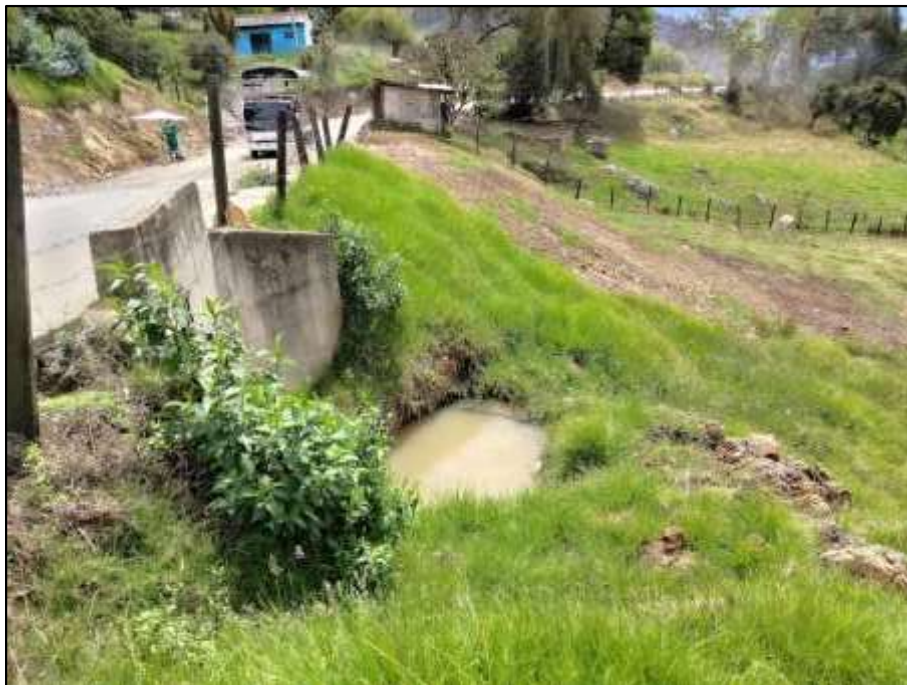
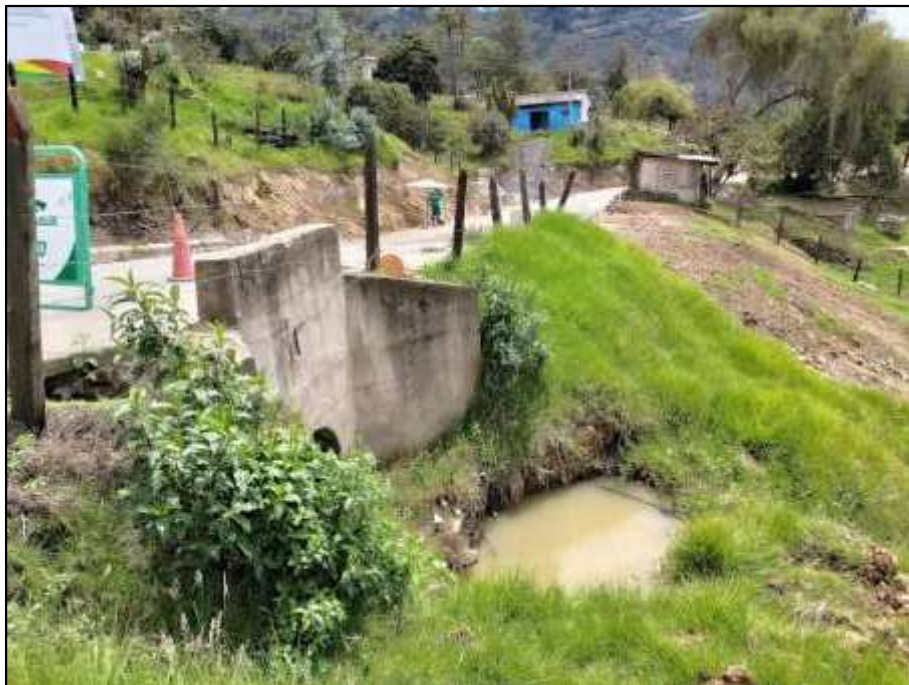
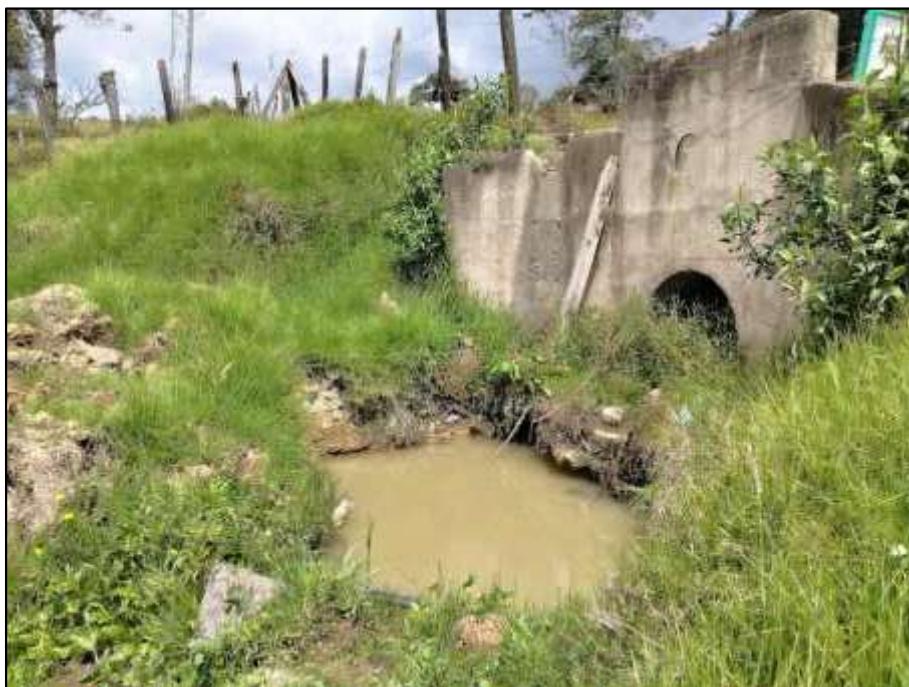
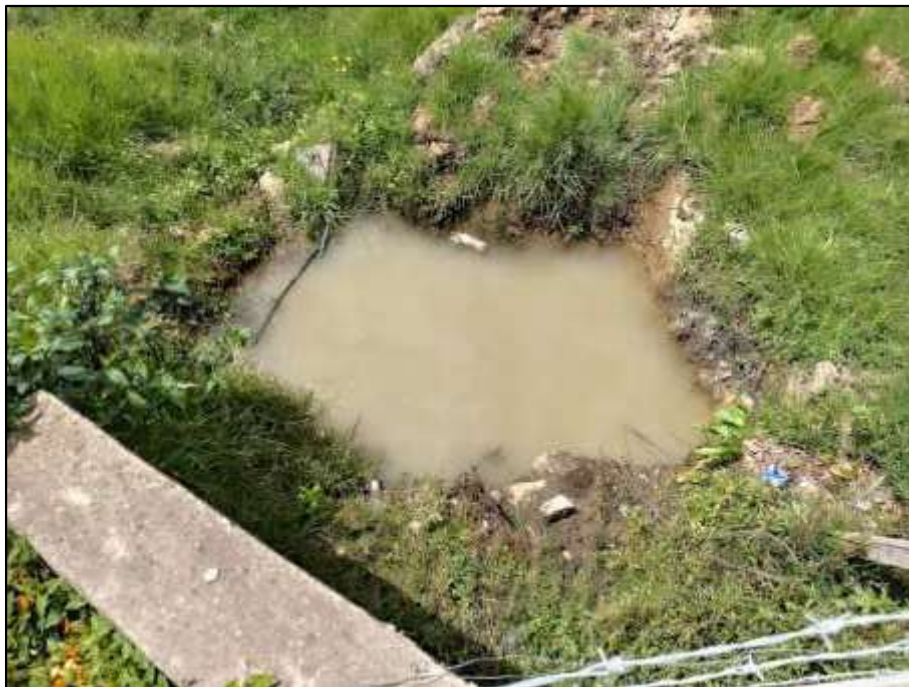
Durante las actividades de inspección y seguimiento, se evidenció que en el costado correspondiente al descole de la alcantarilla ubicada en el límite del pavimento que colinda con la terminación del proyecto, un tercero, correspondiente a un usuario de un predio aledaño, realizó una excavación sin autorización en el área intervenida.

Como resultado de dicha actividad, se generó un pozo que actualmente presenta acumulación de agua, aparentemente proveniente del sistema de drenaje de la misma alcantarilla, así como presencia de material suelto producto de la excavación. Esta condición no solo altera el comportamiento hidráulico del sistema, sino que también podría propiciar procesos de infiltración, socavación o pérdida de soporte en las zonas cercanas, comprometiendo a mediano o largo plazo la integridad de la infraestructura construida.

Adicionalmente, es importante resaltar que la permanencia de agua en el sitio puede acelerar procesos de deterioro del terreno y generar condiciones inadecuadas desde el punto de vista técnico, afectando el desempeño previsto de las obras ejecutadas dentro del alcance del proyecto.

Cabe señalar que junto con el presente oficio se adjunta el respectivo registro fotográfico, en el cual se evidencia claramente el pozo formado con acumulación de agua, así como el material suelto derivado de la excavación realizada, lo que permite corroborar la situación expuesta.

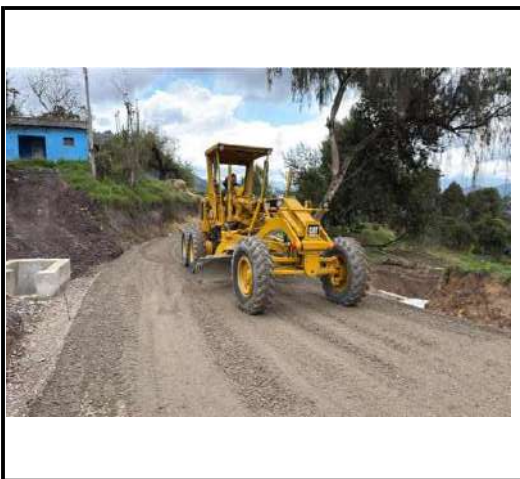
Extendida e instalación de base granular para estructura de pavimento.

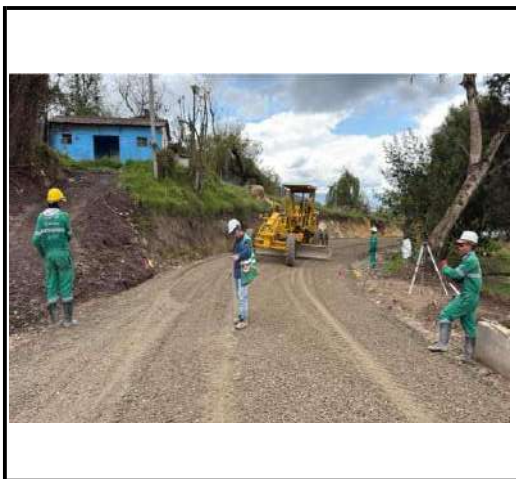
Sereo y chequeo topográfico de base granular.

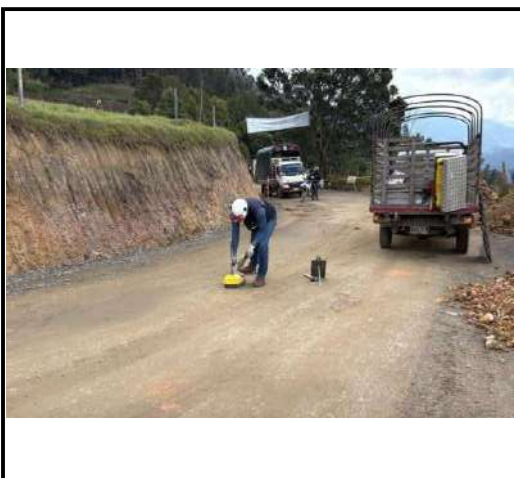
Toma de densidades de compactación de sub base granular.
