FORMATO TÉCNICO DE VISITA Y/O VERIFICACIÓN-  
CONTROL URBANÍSTICO  
ALCALDIA LOCAL DE CHAPINERO

| Formato técnico de visita y/o verificación- control urbanístico | | | | INFORME TÉCNICO – JD 029-2026 | | |
| OBJETO DE LA VISITA | Visita Técnica de Verificación | | No. ACTUACIÓN ADMINISTRATIVA | | 2022523490101327E | |
| DIRECCIÓN DEL INMUEBLE | CL 60 A 2 48 APTO 201 | | CHIP | | AAA0183YXDE | |

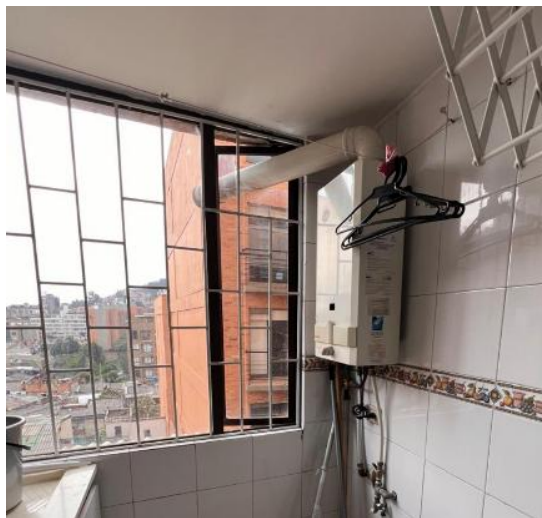
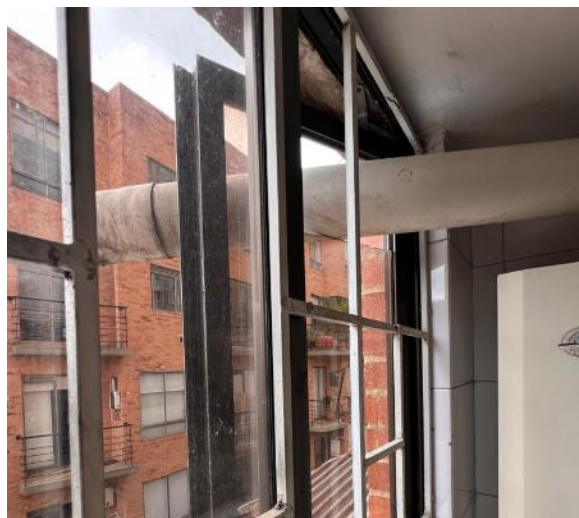
Imágenes 1 y 2. Sistema de calentador a gas del apartamento 201

Respecto del apartamento 201, se evidenció visualmente que el sistema de desfogue o evacuación del calentador aparentemente se encuentra ejecutado en un material que no correspondería a ductería metálica galvanizada, observándose presuntamente un conducto en PVC. Frente a ello, se precisa técnicamente que las instalaciones de evacuación de productos de combustión deben atender las disposiciones previstas en la NTC 3833, donde se menciona lo correspondiente a dimensionamiento, construcción, montaje y evaluación de sistemas para evacuación de productos de combustión a gas, así como la NTC 3643, relacionada con calentadores de paso

Ahora bien, esta inspección no cuenta con elementos técnicos suficientes para concluir una inconformidad específica respecto del material utilizado, toda vez que previamente debe verificarse el tipo exacto de calentador instalado, sus especificaciones técnicas y la ficha del fabricante, considerando que algunos sistemas permiten materiales diferentes bajo condiciones expresamente autorizadas por el mismo.

Se recomienda verificar técnicamente el calentador y su sistema de desfogue mediante la consulta de la ficha técnica del fabricante o personal autorizado de la marca, con el fin de determinar si el material y las dimensiones actualmente dispuestas corresponden a lo permitido con respecto del equipo instalado.

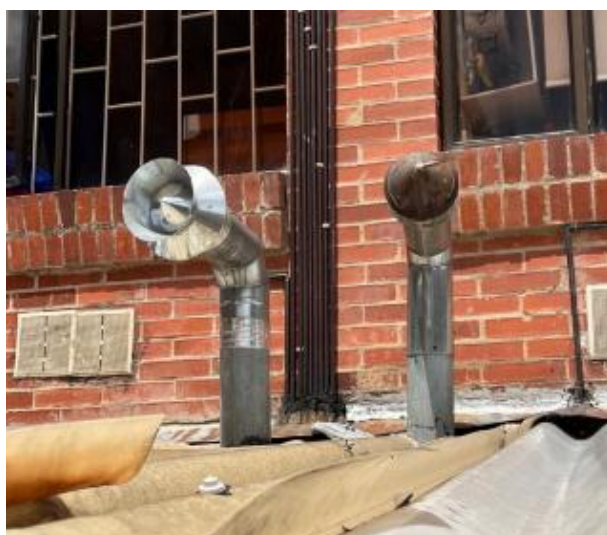
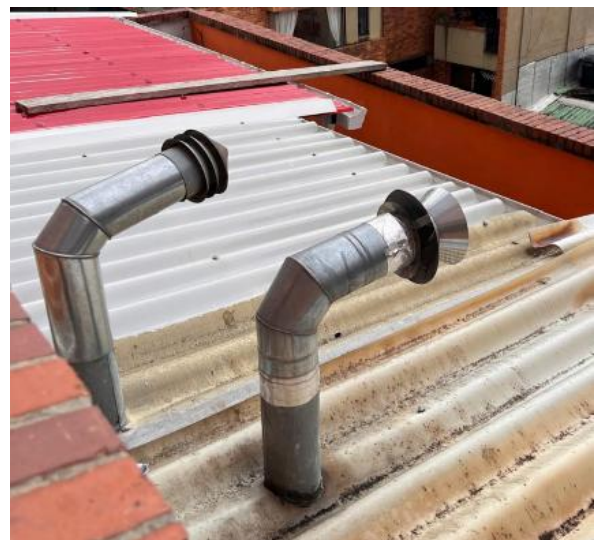
Imágenes 3 y 4. Tuberías de desfogue de los apartamentos 101 y 102.

En cuanto a los apartamentos ubicados en el primer nivel, se evidenció visualmente que sus sistemas de evacuación aparentemente han sido modificados, disponiendo las salidas por la parte media del tejado con el propósito de evitar una descarga directa hacia ventanas próximas y patios. Se observan ductos con un diámetro aproximado entre 4 y 5 pulgadas, estimándose visualmente una longitud cercana a 1,10 metros en el apartamento 101, mientras que en el apartamento 102 dicha longitud aparenta ser ligeramente inferior.

Se recomienda estudiar técnicamente la posibilidad de prolongar los ductos de evacuación, siempre que ello sea técnicamente viable y ejecutado por el personal competente, garantizando el adecuado funcionamiento del sistema y el cumplimiento de las especificaciones y normativas aplicables. Debido a que como se mencionó anteriormente, las dimensiones de los sistemas de desfogue o tuberías instaladas para la evacuación de gases, aparentemente no cuentan con las dimensiones mínimas aplicables respecto de las ventanas más cercanas.

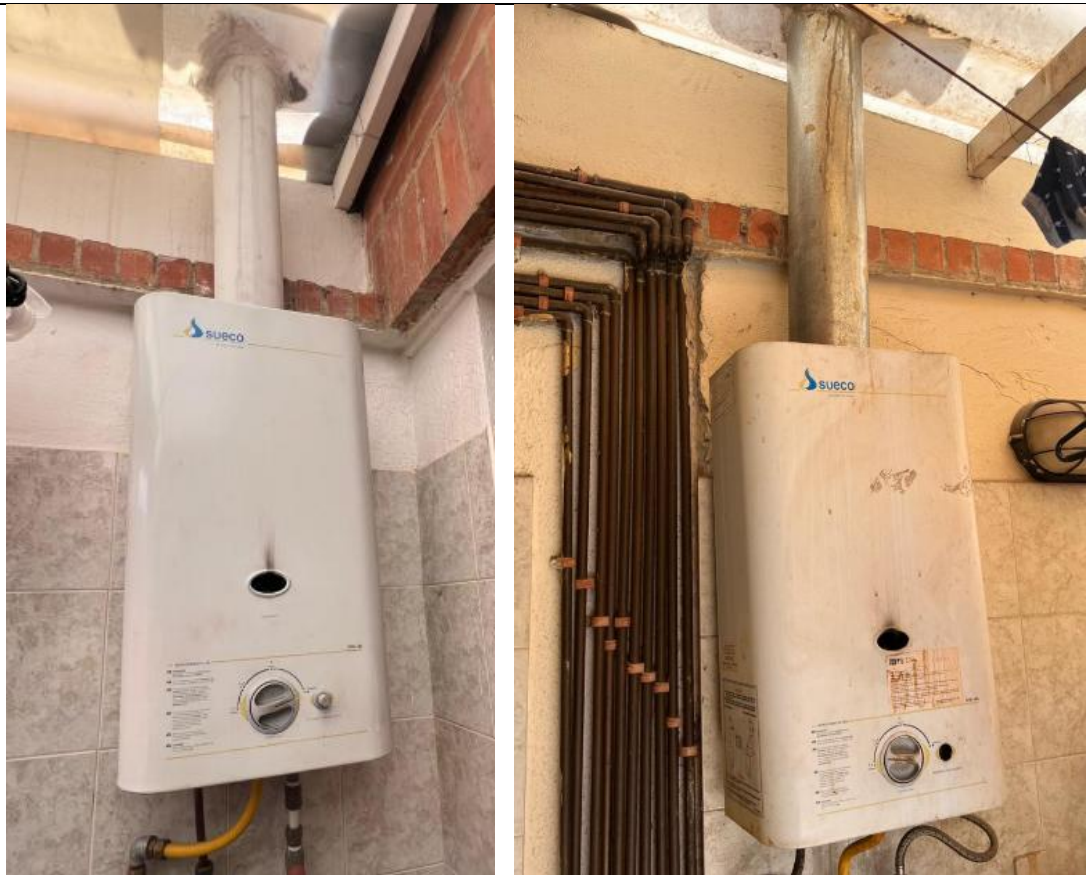
Imágenes 5 y 6. Calentadores Apto 101 y 102.
