| | | DIRECCIÓN SECCIONAL DE ADMINISTRACIÓN JUDICIAL QUIBDO | | | | | |
| | | INFORME DE SUPERVISIÓN N°2 | | | | | |
| Objeto: | REALIZAR REMODELACIÓN DE BATERÍAS SANITARIAS, ADECUACIÓN DE LOSA PARA TANQUES E INSTALACIÓN DE SISTEMA DE BOMBEO GARANTIZANDO EL SUMINISTRO DE AGUA, Y DEMÁS ACTIVIDADES CIVILES PARA EL PREFECTO FUNCIONAMIENTO DEL PALACIO DE JUSTICIA DE NOVITA, CHOCO | | | | | | |

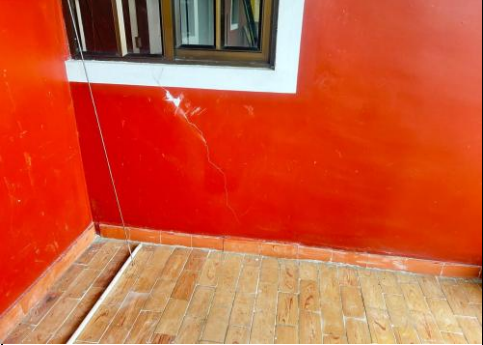
| Dificultades Técnicas, Administrativas y Financieras para la Ejecución del Objeto Contractual | | | | |
|---|---|---|---|---|
| | | <p>Durante la visita técnica se identificó una fisura longitudinal en el muro, posiblemente asociada a retracción del material o asentamiento superficial. Se solicita al contratista realizar corrección permanente, incluyendo apertura controlada de la fisura, sellado con material adecuado, resane y aplicación de acabado final, dejando la superficie en condiciones óptimas.</p> | | |

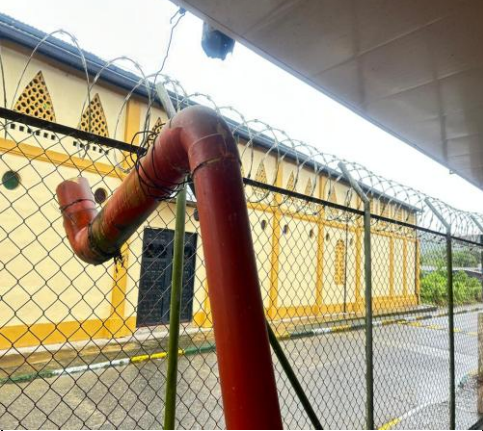
| Dificultades Técnicas, Administrativas y Financieras para la Ejecución del Objeto Contractual | | | | |
|---|---|---|---|---|
| | | <p>Observación:<br/>Durante la visita técnica se identificó una instalación irregular de tubería, con accesorios y uniones visibles, sujeta de forma provisional al cerramiento, lo cual no cumple con criterios adecuados de soporte, seguridad ni acabado. El contratista deberá realizar la reubicación, fijación definitiva y corrección de la instalación, asegurando su correcta funcionalidad y presentación final.</p> | | |

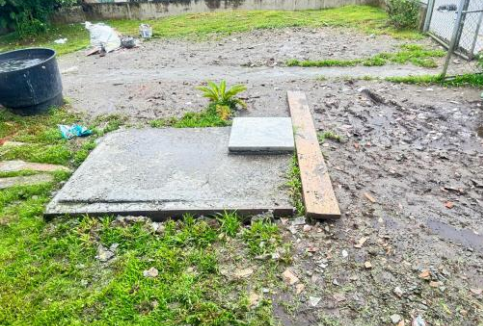
| Dificultades Técnicas, Administrativas y Financieras para la Ejecución del Objeto Contractual | | | | |
|---|---|---|---|---|
| | | <p>Observación:<br/>Durante la visita técnica se identificó afectación de la zona verde y áreas de circulación, con presencia de lodo, material residual y elementos sueltos. La placa de concreto existente presenta desnivel respecto al terreno natural, por lo cual el contratista deberá realizar adecuación, nivelación y recuperación integral del área intervenida.</p> | | |

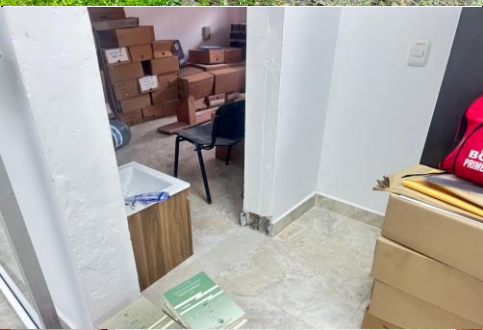
| | <p>Durante la visita técnica se identificó falta de terminación en el zócalo y base del elemento vertical, evidenciándose desprendimiento del acabado. El contratista deberá realizar resane, sellado y reposición del acabado, garantizando continuidad con el piso y muros. Adicionalmente, se recomienda organización del área intervenida.</p> | | | | | |

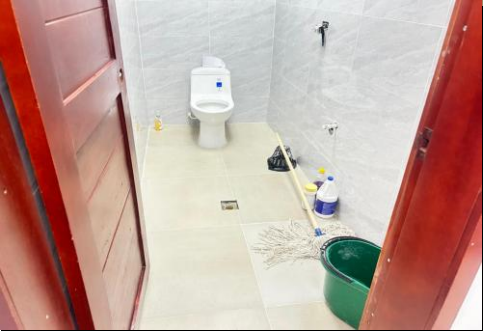
| | <p>Durante la visita técnica se constató la instalación del sanitario y revestimientos, sin embargo, se identifican pendientes de terminación, tales como instalación de accesorios, verificación de conexiones hidráulicas y sanitarias, y adecuación final del área. Se solicita al contratista finalizar las actividades y realizar pruebas de funcionamiento.</p> | | | | | |

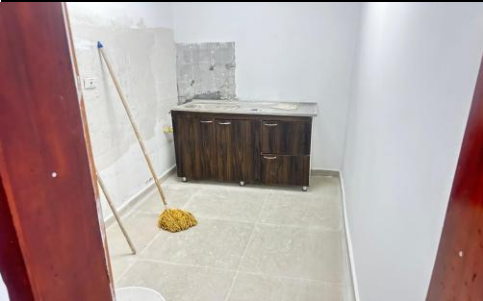
| | <p>Durante la visita técnica se constató la instalación del mueble, presentándose intervenciones sin terminación en el muro, visibles desprendimientos y ausencia de acabado final. Se solicita al contratista culminar resanes, aplicación de acabado (estuco y pintura) y realizar limpieza general del área para su correcta entrega.</p> | | | | | |

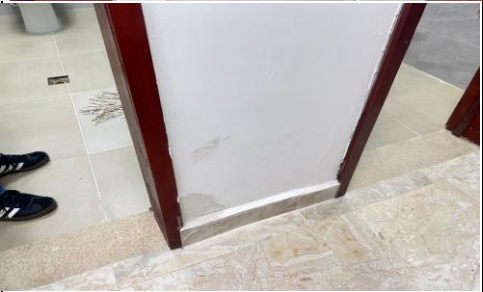
| | <p>Durante la visita técnica se identifican deficiencias en los acabados arquitectónicos, particularmente en la base del muro y en el encuentro con el marco de la puerta, evidenciándose resanes sin terminación y falta de uniformidad en la pintura. El contratista deberá corregir y finalizar los acabados, dejando la superficie en condiciones óptimas.</p> | | | | | |
