# INFORME DE INTERVENTORÍA

INFORME MENSUAL No.5–  
CONTRATO DE INTERVENTORÍA  
DG-102-2025

Del 1 al 31 de Enero de 2026

| <b>ASPECTOS GENERALES DEL CONTRATO DE OBRA</b> | |
|---|---|
| OBJETO | <i>"CONTRATO DE DIAGNOSTICO Y MANTENIMIENTO PREVENTIVO, CORRECTIVO CON UNA SOLA INTERVENCIÓN DE LA LINEA A 44KV COMPRENDIDA ENTRE LA SUBESTACIÓN CAUCHERAS Y VIGÍA DEL FUERTE (ANTIOQUIA)"</i> |

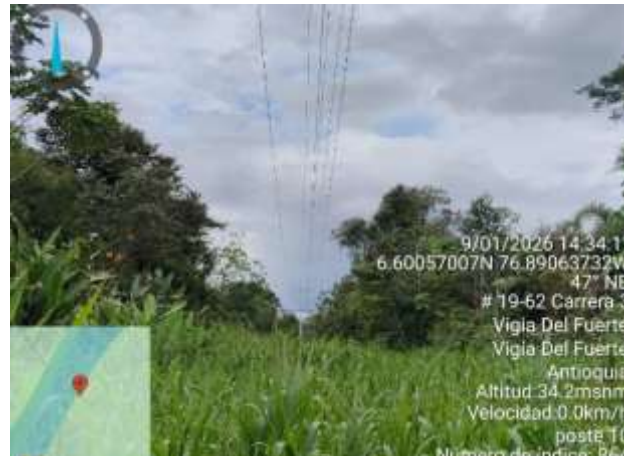
Como resultado de estas actividades, se han identificado nuevas no conformidades, para ser formalmente comunicadas al Contratista, con el propósito de que se adopten las medidas correctivas necesarias dentro de los plazos y condiciones contractuales establecidos.

*Ilustración 2. Inspección de trabajos de mantenimiento*

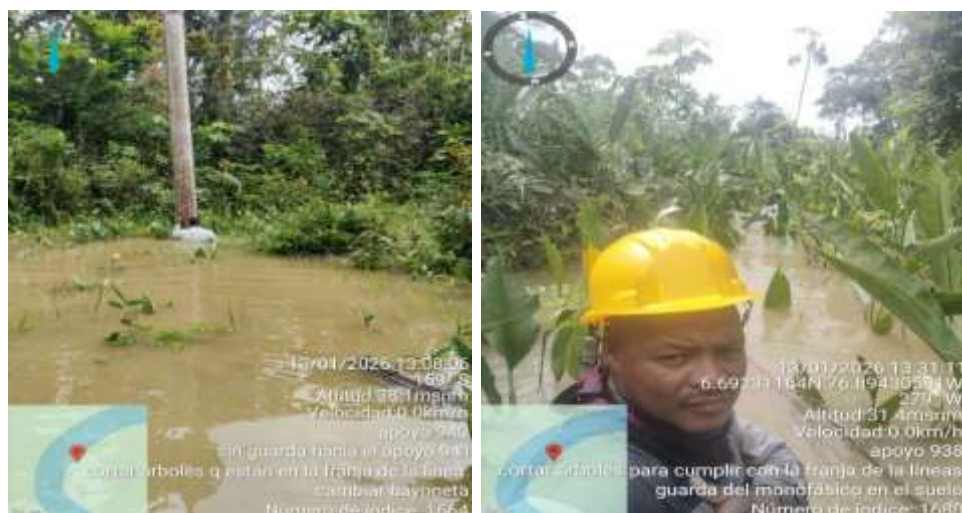
No obstante, fue necesario suspender temporalmente los recorridos de inspección desde el día 13 de enero del 2026 en el sector entre Vigía del Fuerte y Murindó debido a las condiciones climáticas adversas presentadas en la zona, particularmente por las fuertes lluvias y el incremento del nivel del río, que ocasionaron la inundación de varios sectores objeto de verificación, imposibilitando el acceso seguro del personal y la adecuada ejecución de las actividades de campo.

*Ilustración 3. Recorrido entre vigía y Murindo*

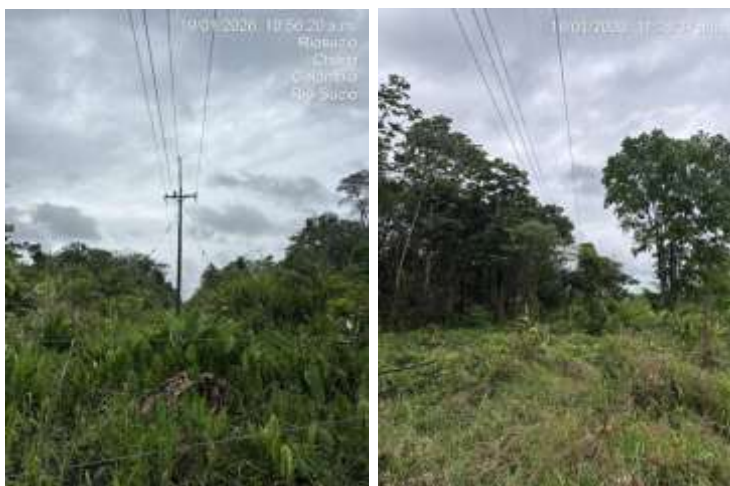
Posteriormente el 19 de enero de 2026 se efectuó un nuevo recorrido técnico sobre el trazado de la línea correspondiente al tramo Cauchera – Carmen del Darién, con el propósito de evaluar el estado de las intervenciones ejecutadas y verificar las condiciones de acceso y operatividad en campo. Durante esta actividad, se evidenció que el sector presenta condiciones de acceso altamente restrictivas, caracterizadas por alta saturación de humedad, terrenos fangosos y zonas con inestabilidad superficial, lo cual limita significativamente el tránsito del personal técnico y operativo, así como el ingreso de herramientas y equipos necesarios para la ejecución y supervisión de los trabajos de mantenimiento.

*Ilustración 4. Recorrido técnico sobre el trazado de la línea correspondiente al tramo Cauchera - Carmen del Darién.*

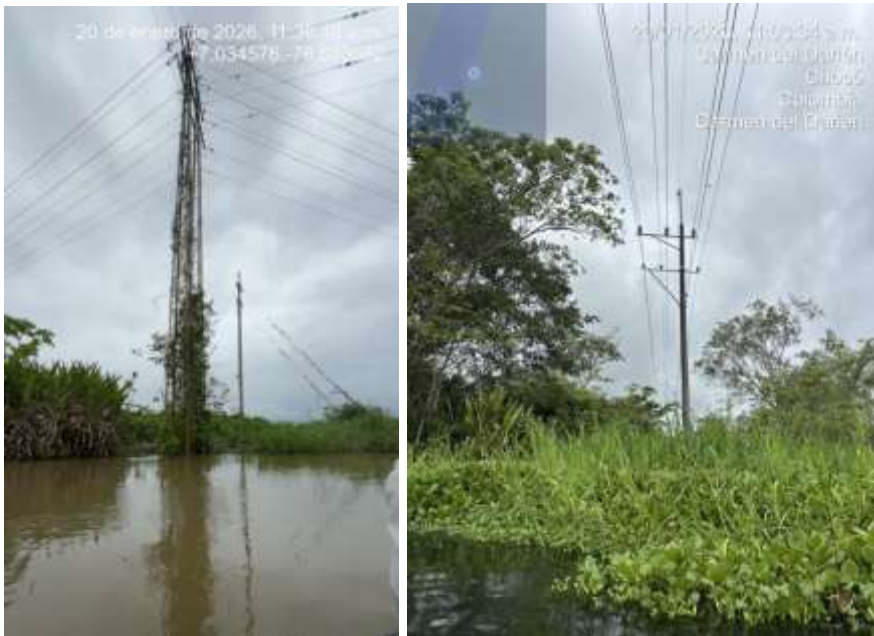
De manera complementaria, el 20 de enero de 2026 se procedió a la revisión del tramo comprendido entre Carmen del Darién y Murindó, donde se evidenció una creciente considerable del río Atrato, lo cual ha provocado inundaciones generalizadas a lo largo del corredor de la línea, afectando tanto la zona donde se encuentra ubicado el trazado de la línea eléctrica como a las comunidades localizadas en el área de influencia. Estas condiciones impiden la ejecución de las actividades de mantenimiento previstas, así como la realización de los recorridos técnicos para la verificación de los trabajos previamente ejecutados.

*Ilustración 5. Tramo comprendido entre Carmen del Darién y Murindó.*

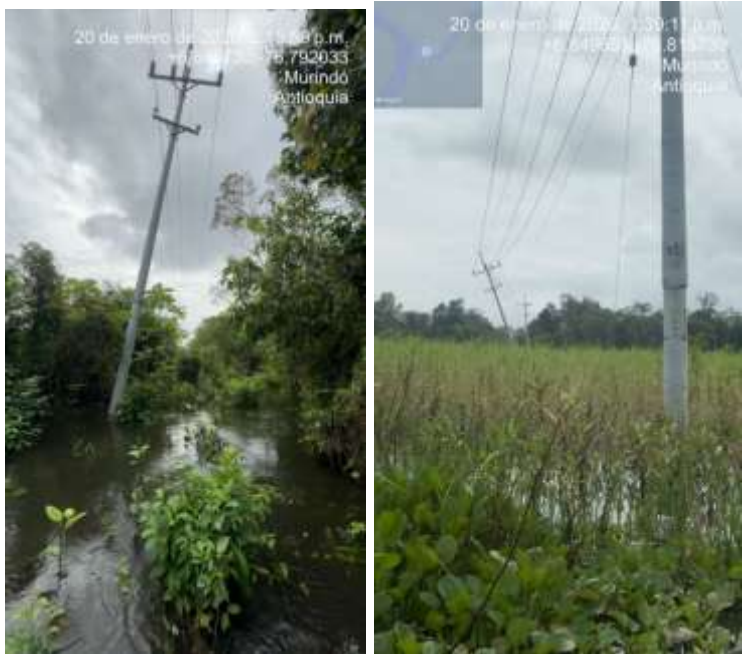
Durante esta inspección, se identificaron tramos críticos y apoyos con un nivel de deterioro alto, los cuales presentan riesgo significativo para la estabilidad mecánica de la línea y la continuidad del suministro de energía eléctrica. Así como también inclinaciones fuera de tolerancia en los apoyos y proximidad de vegetación a conductores energizados, lo que incrementa la probabilidad de fallas operativas, interrupciones del servicio y eventos de riesgo eléctrico.

*Ilustración 6. Inclinaciones fuera de tolerancia en los apoyos y proximidad de vegetación a conductores energizados.*

Con fundamento en las actividades de seguimiento, control y verificación desarrolladas por la Interventoría, en los recorridos técnicos efectuados sobre el trazado de la línea a 44 kV y en el análisis de la información recopilada en campo, se concluye que el tramo comprendido entre la comunidad de Vigía del Fuerte y el municipio de Carmen del Darién se encuentra afectado de manera generalizada por inundaciones, producto del incremento significativo del nivel del río Atrato, asociado a precipitaciones intensas y persistentes en la región. Estas condiciones han generado restricciones severas de acceso, imposibilitando la ejecución normal de las actividades de mantenimiento y la realización de recorridos técnicos de verificación en condiciones seguras.

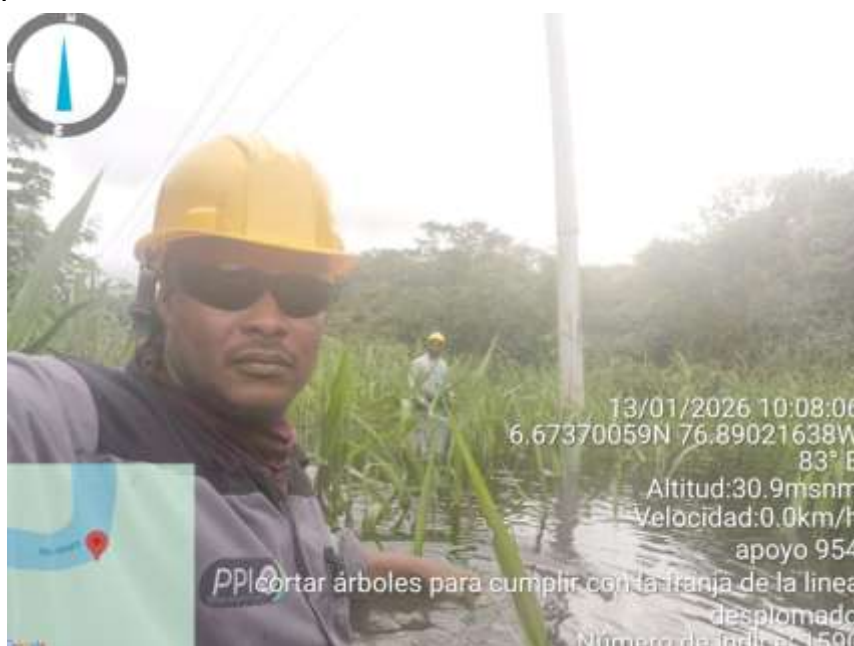
- Sectores anegados y limitaciones topográficas: Durante el recorrido se identificaron varios sectores con presencia de anegamientos y acumulación de agua superficial, los cuales dificultaron la movilidad del personal y el transporte de equipos. Producto de lo anterior, no fue posible ejecutar las actividades asociadas al mantenimiento de la línea.

*Ilustración 11. Tramo vigía del fuerte- Murindo*

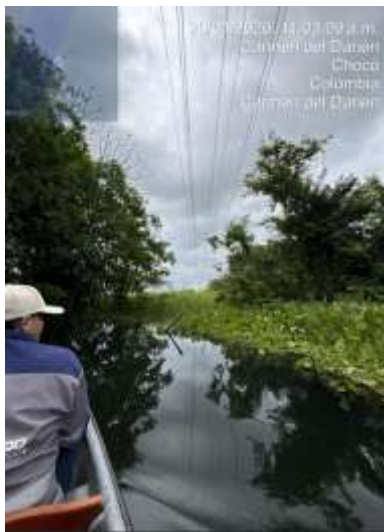
Las fuertes y persistentes precipitaciones ocasionaron inundaciones generalizadas, alta saturación del suelo y terrenos fangosos, lo que generó una restricción total en las condiciones de acceso y transitabilidad hacia los puntos donde se deben ejecutar las actividades pendientes, imposibilitando el ingreso seguro del personal, equipos y herramientas necesarias para el desarrollo de los trabajos.

Ilustración 12. Verificación de recorrido de despeje de zona

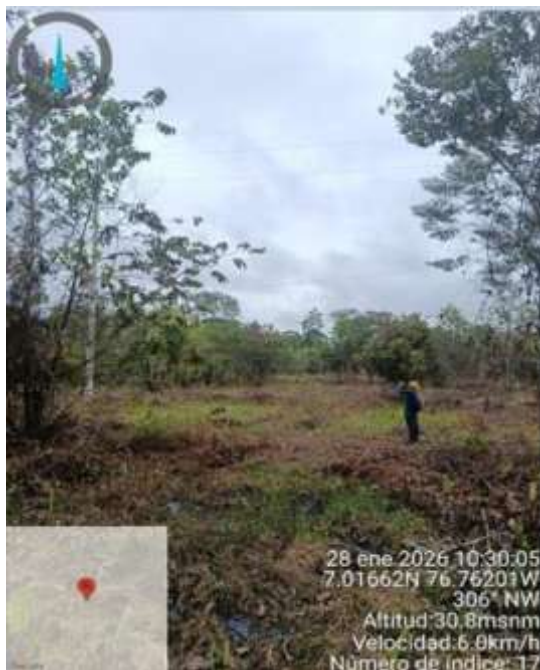
Durante el periodo evaluado no se registraron actividades de poda ni despunte de árboles, debido a que las actividades ejecutadas en el mes se limitaron únicamente a recorrido de verificación del estado de la red.

*Ilustración 15 Recorrido de verificación*
