Bogotá, Mayo 08 de 2026

CVG-ANM-019-2026

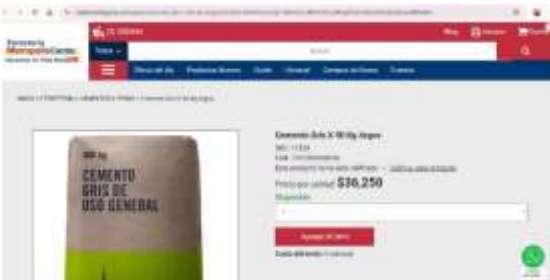
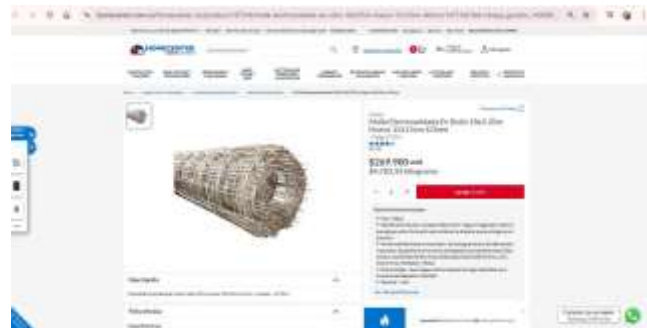
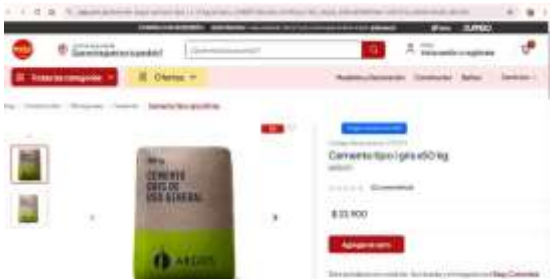
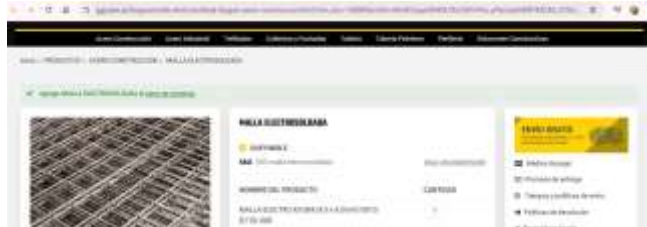
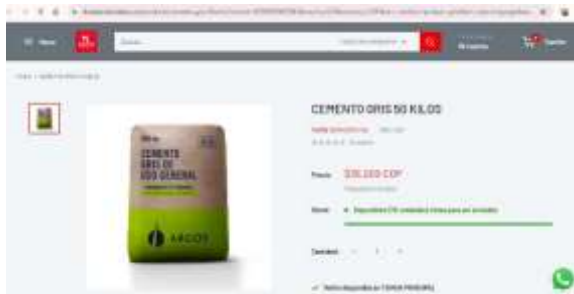
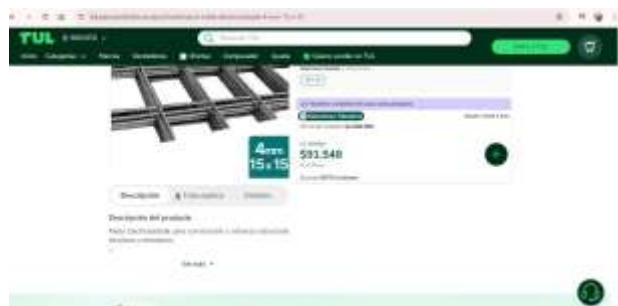
CARRERA 54 NO. 153-75 TORRE 2 OFC. 512 CEL: 3105587676 E-MAIL: [ALTAVISTACGSAS@AOL.COM](mailto:ALTAVISTACGSAS@AOL.COM)  
BOGOTÁ D.C.

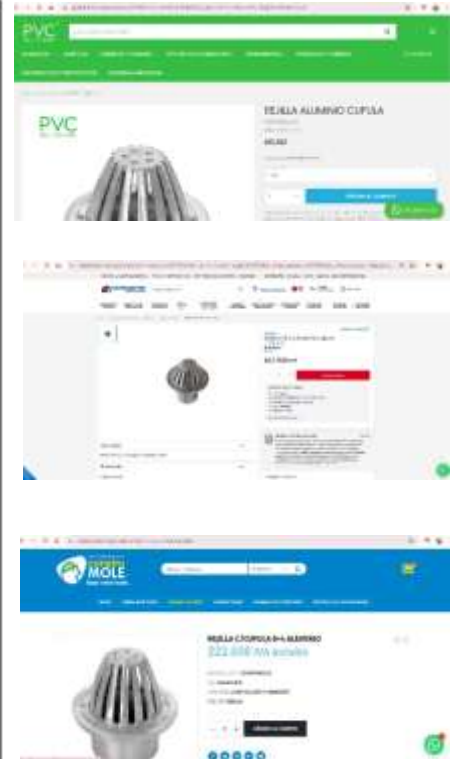
ITEM: NP.16		SUMINISTRO E INSTALACIÓN DE REJILLA CUPULA DE 4 PULGADAS			UNIDAD: UN
<b>I. EQUIPO</b>					
Descripción	Unidad	Cantidad	Costo	Vr. Unitario	
HERRAMIENTA MENOR	H	0,15	\$ 2.500,00		\$ 375
<b>SUB-TOTAL</b>					<b>\$ 375</b>
<b>II. MATERIALES EN OBRA</b>					
Descripción	Unidad	Cantidad	Vr. Unitario	Vr. Parcial	
REJILLA CUPULA DE 4 PULGADAS	UN	1,00	\$ 13.202,00	\$ 13.202	
<b>SUB-TOTAL</b>					<b>\$ 13.202</b>
<b>III. TRANSPORTE</b>					
Descripción	VOL. o PESO	M3 o Ton/Km	TARIFA	Vr. Parcial	Vr. Unitario
TRANSPORTE CARGA POR M3	M3	0,0179	\$ 50.000,0	\$ 895,0	
<b>SUB-TOTAL</b>					<b>\$ 895</b>
<b>IV. MANO DE OBRA</b>					
Trabajador	Jornal	Presl Soc.	Jornal Total	Rendimiento	Vr. Unitario
CUADRELLA III (oficial + 2 ayudantes)	H			0,15	\$ 60.521
<b>SUB-TOTAL</b>					<b>\$ 9.078</b>
<b>TOTAL COSTO DIRECTO</b>					<b>\$ 23.550,16</b>

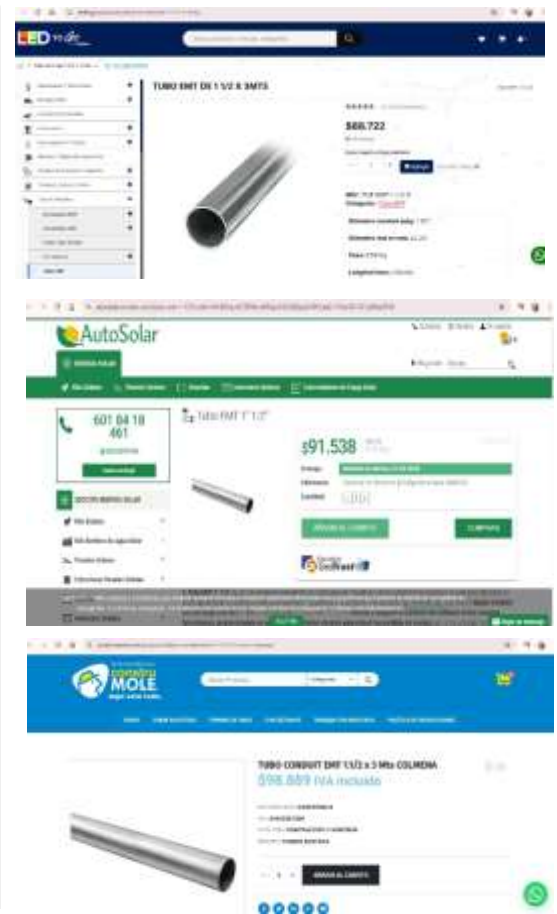
The image shows three screenshots of e-commerce websites. The top screenshot is from 'LED' showing a product 'TUBO EMT DE 1 1/2 A 3MTS' with a price of \$68.722. The middle screenshot is from 'AutoSolar' showing a product 'TUBO EMT 1 1/2"' with a price of \$91.538. The bottom screenshot is from 'MOLE' showing a product 'TUBO CONDUIT EMT 1 1/2 x 3 Mts CULMENA' with a price of \$98.889 IVA incluido.

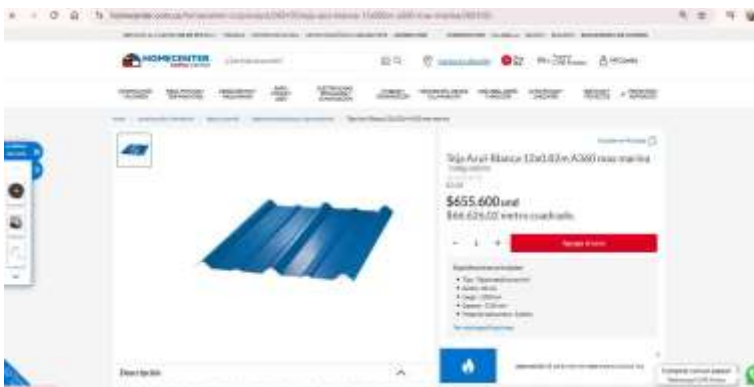
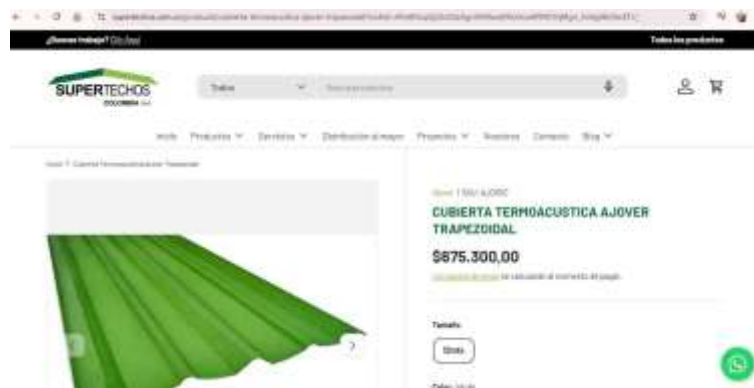
CARRERA 54 NO. 153-75 TORRE 2 OFC. 512 CEL: 3105587676 E-MAIL: [ALTAVISTACGSAS@AOL.COM](mailto:ALTAVISTACGSAS@AOL.COM)  
BOGOTÁ D.C.

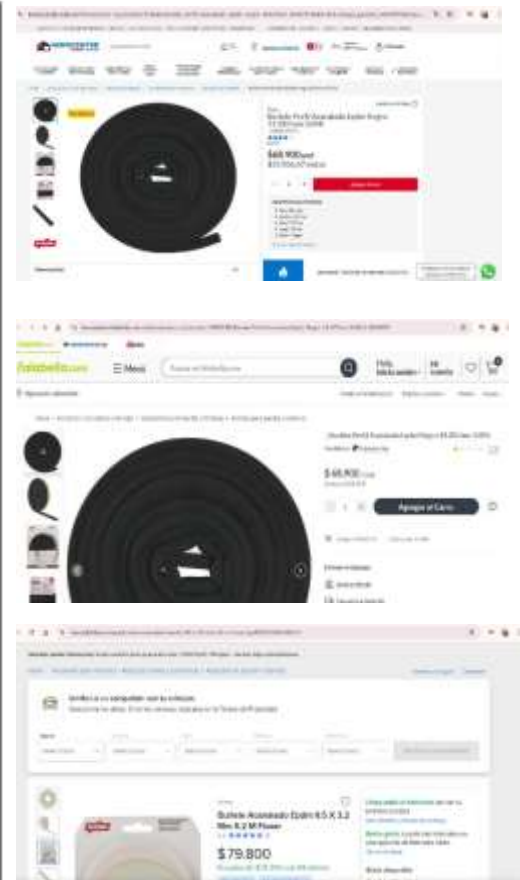
<b>SUB-TOTAL</b>		
			<b>\$ 7.762</b>		
			<b>TOTAL COSTO DIRECTO</b>		
			<b>\$ 33.878,00</b>

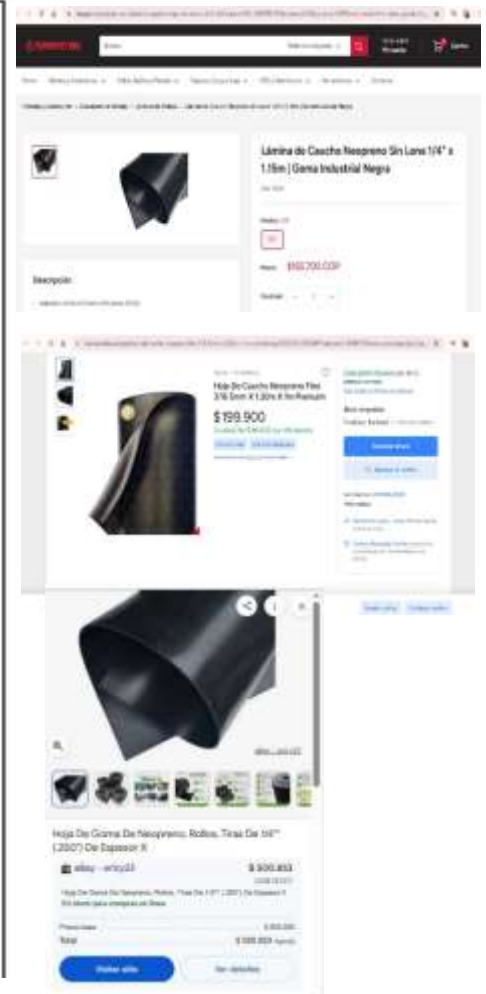
**NP.44 SUMINISTRO Y APLICACIÓN DE PINTURA ACRÍLICA EXTERIOR EN MUROS DE FACHADA HASTA 3.00 m, INCLUYE PREPARACIÓN DE SUPERFICIE:** El presente ítem surge de la necesidad de intervenir el muro de cerramiento ubicado en la sede Nobsa, el cual presenta condiciones de deterioro ocasionadas por la exposición permanente a la intemperie y la presencia de humedad, afectando su estado físico y apariencia general. En consecuencia, se hace necesaria la aplicación de pintura acrílica exterior, incluyendo la respectiva preparación de superficie, con el fin de proteger el muro frente a agentes climáticos, mitigar el deterioro progresivo y mejorar las condiciones de conservación y presentación de la infraestructura. Lo anterior permitirá garantizar una mayor durabilidad del cerramiento y condiciones adecuadas de mantenimiento en las áreas intervenidas.

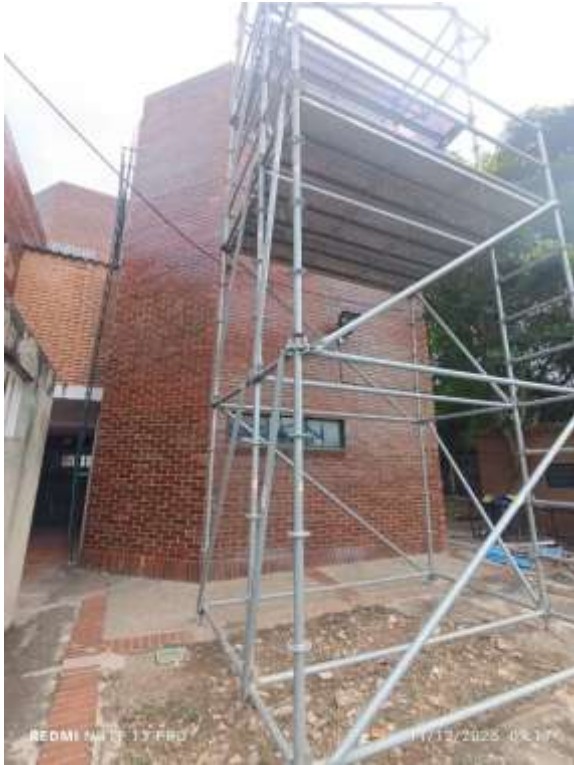
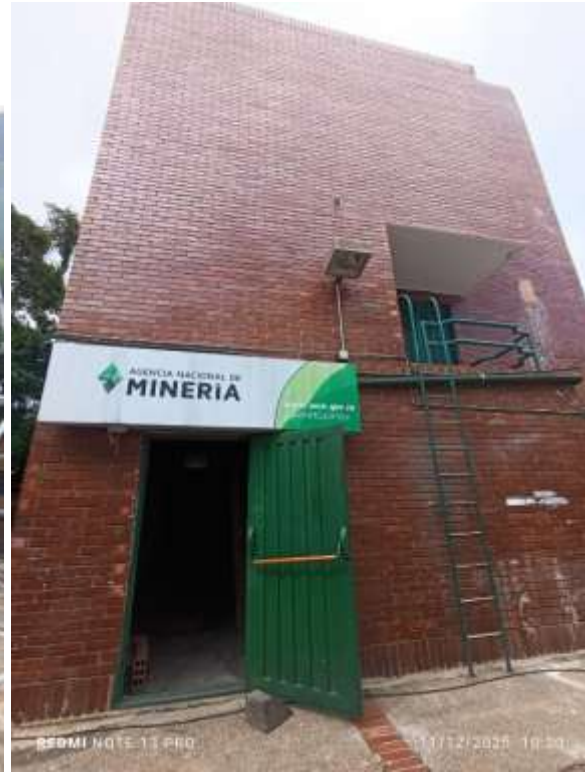
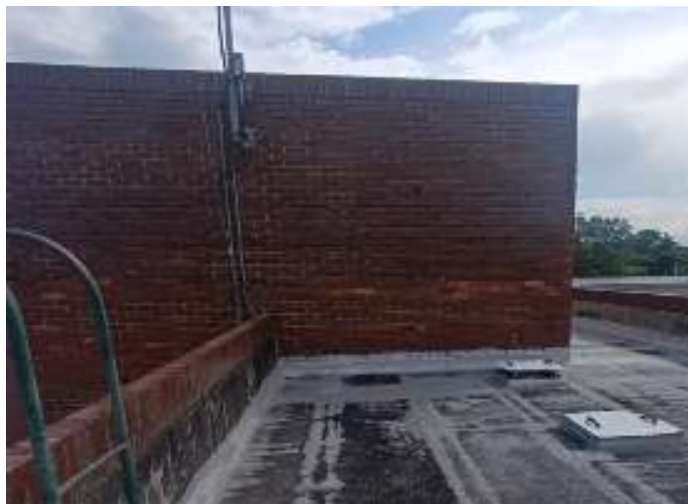
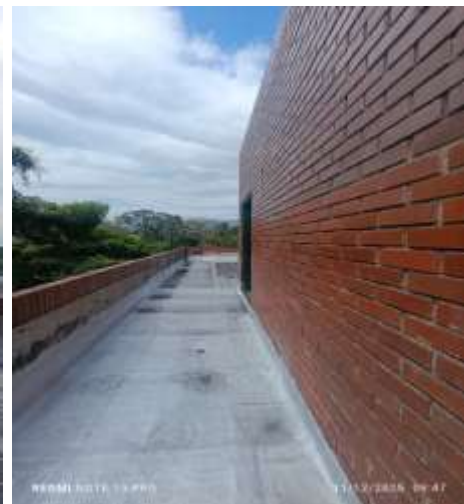
*Estado actual de la fachada de la torre de entrenamiento*

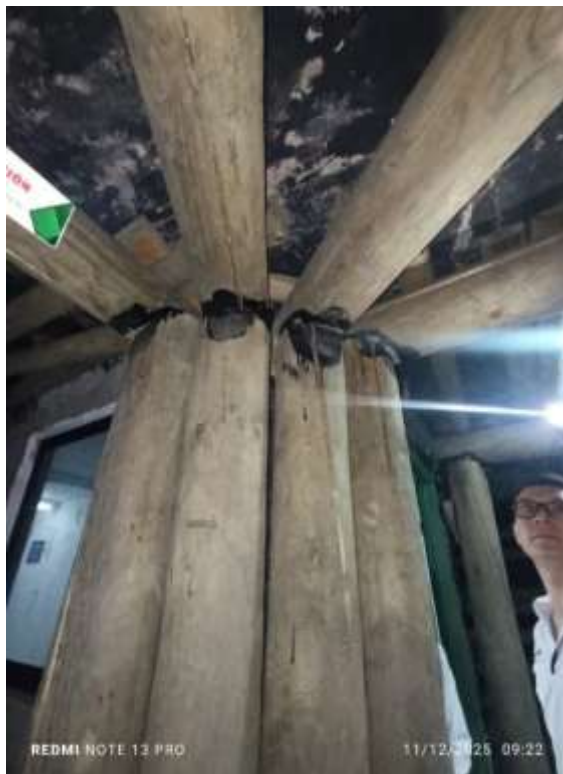
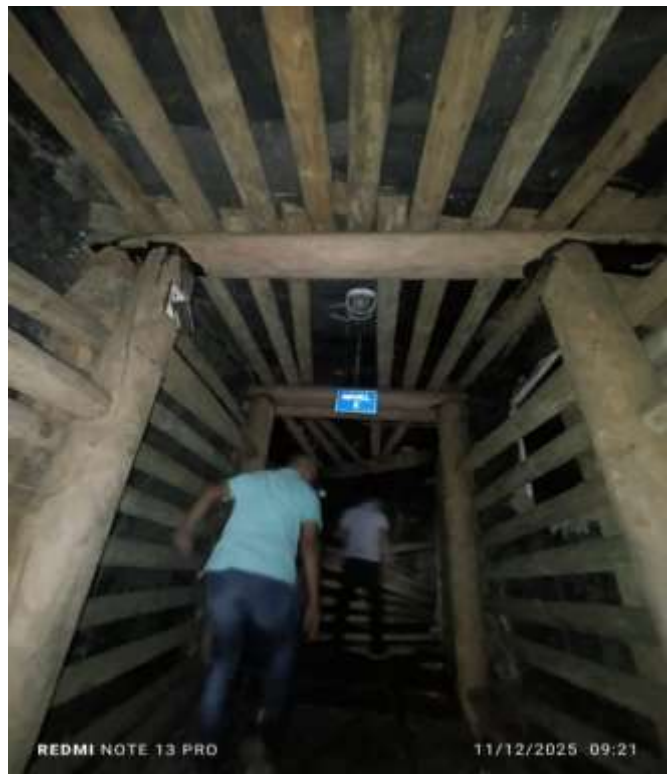
*Estado actual de la madera de los obstáculos de entrenamiento, con deterioro generalizado*

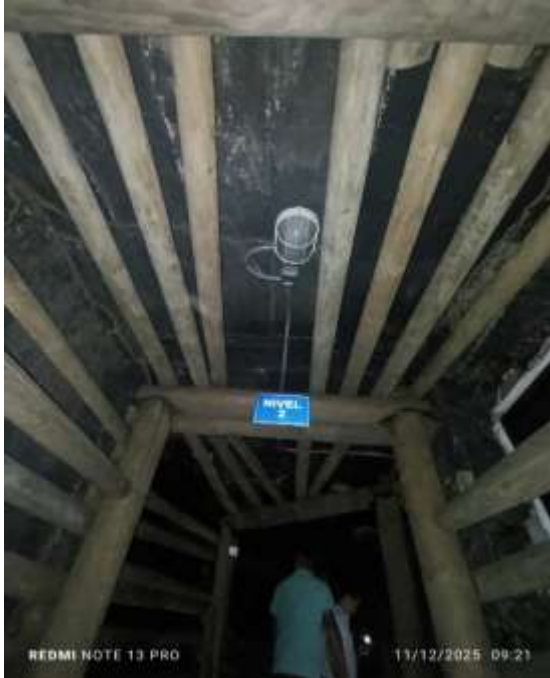
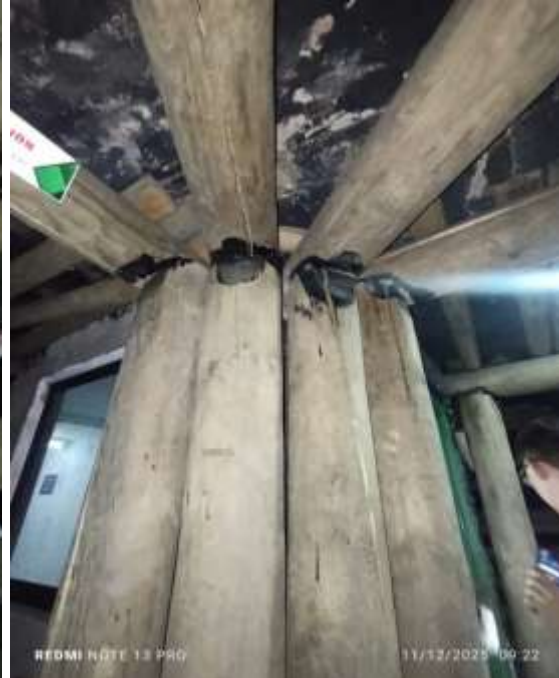
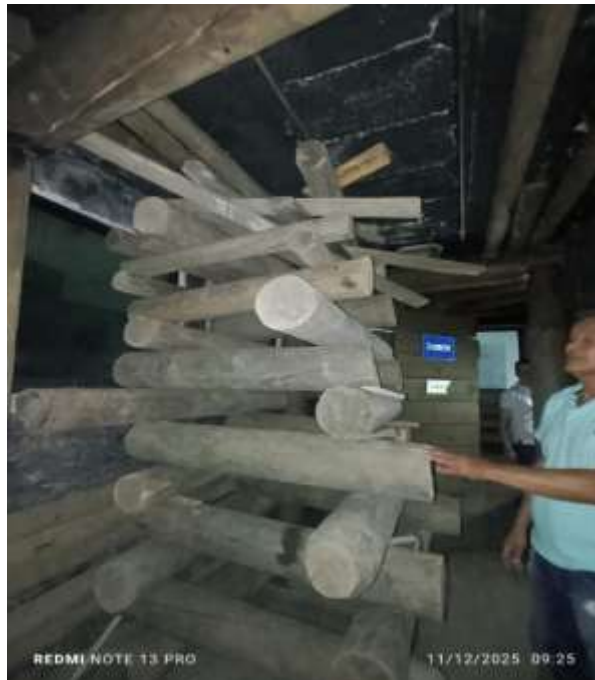
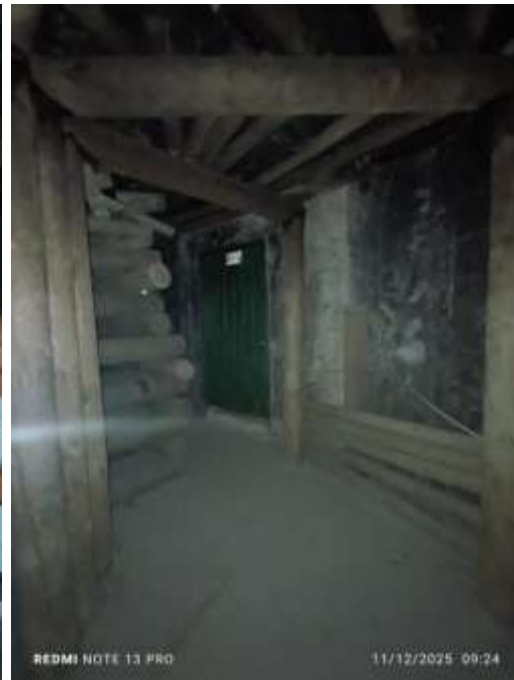
*Estado actual de la madera de los obstáculos de entrenamiento, con deterioro generalizado*

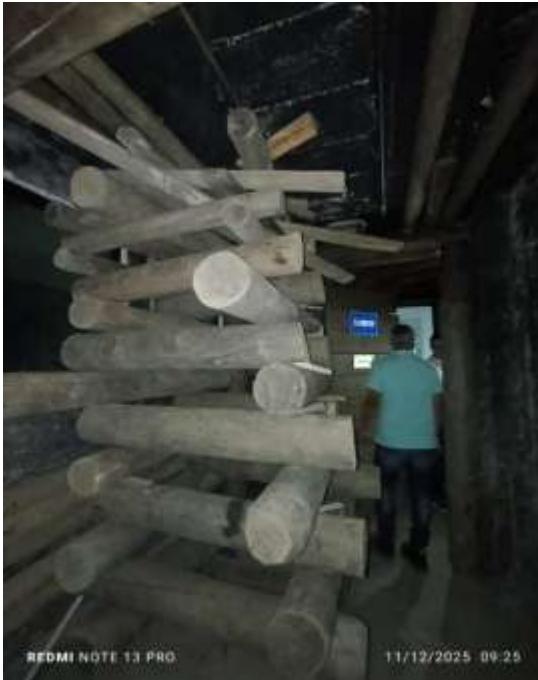
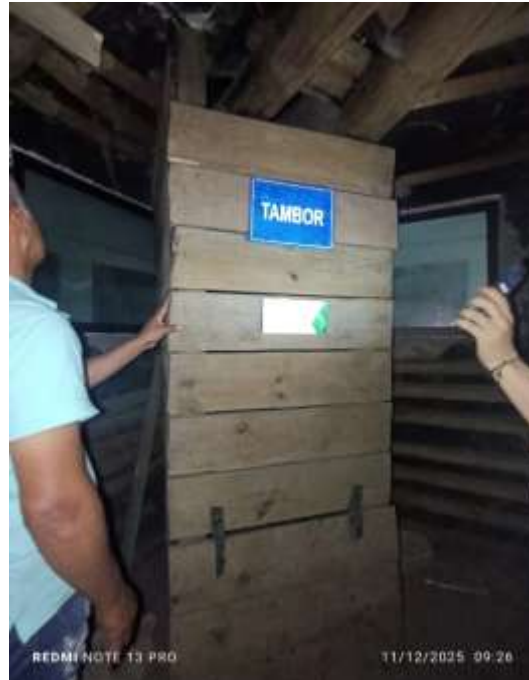
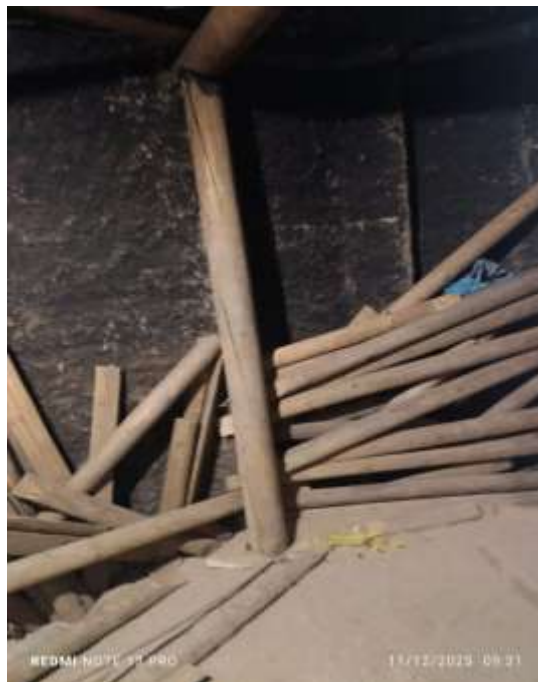
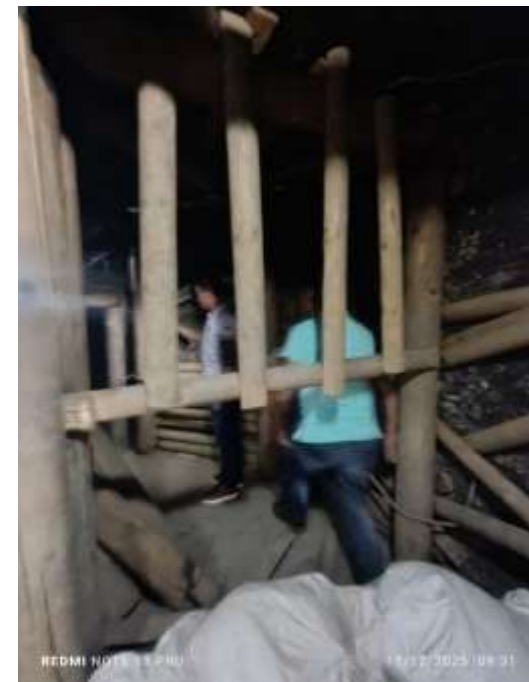
*Estado actual de la madera de los obstáculos de entrenamiento, con deterioro generalizado*

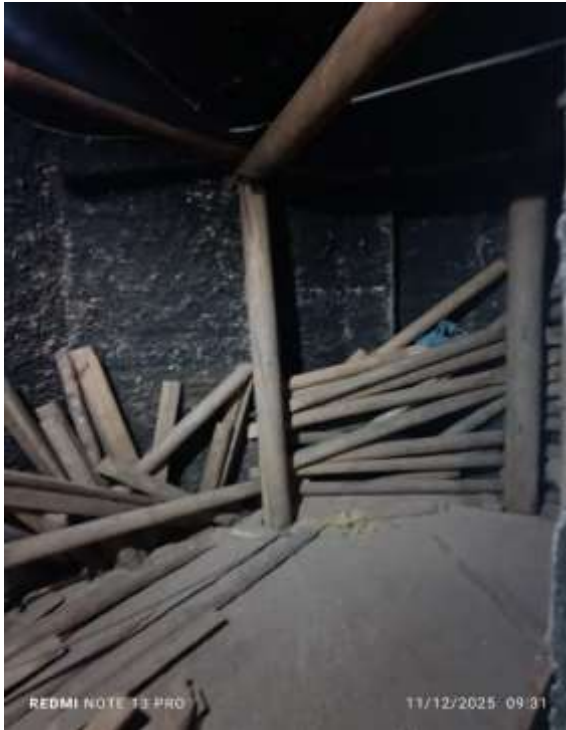
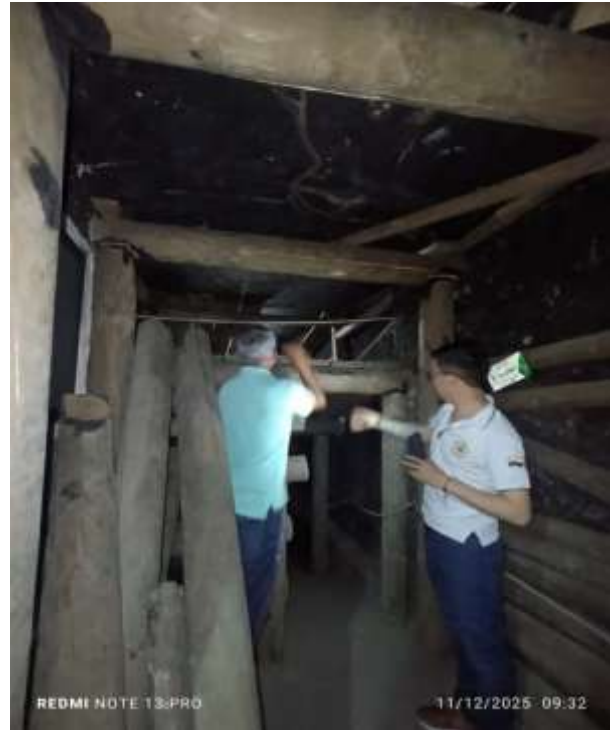
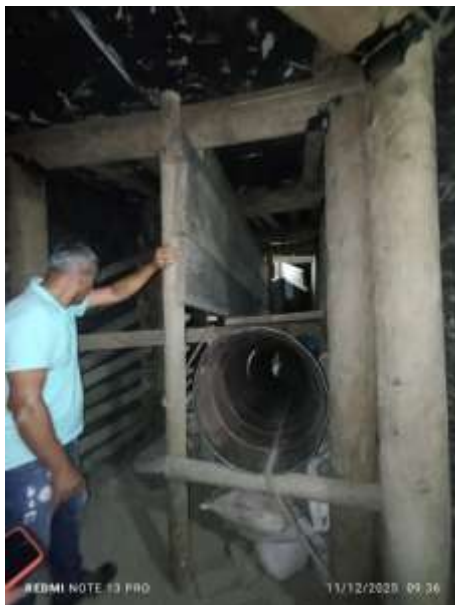
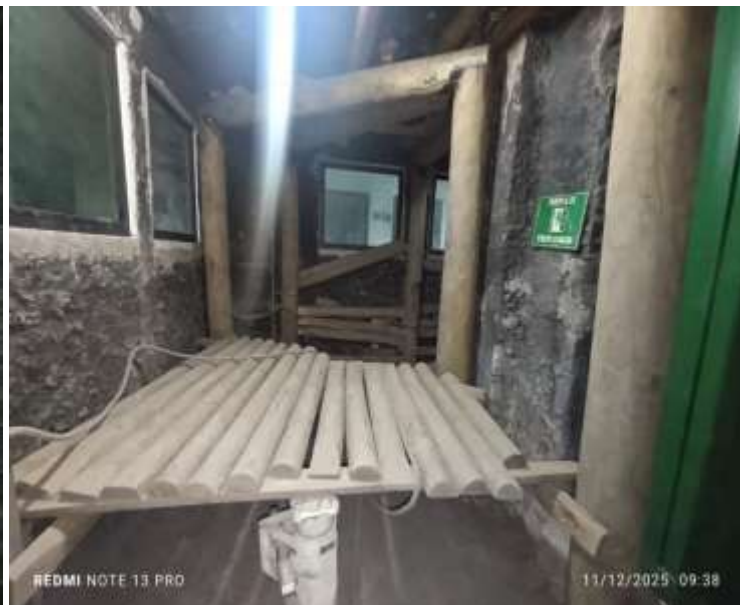
*Estado actual de la madera de los obstáculos de entrenamiento, con deterioro generalizado*

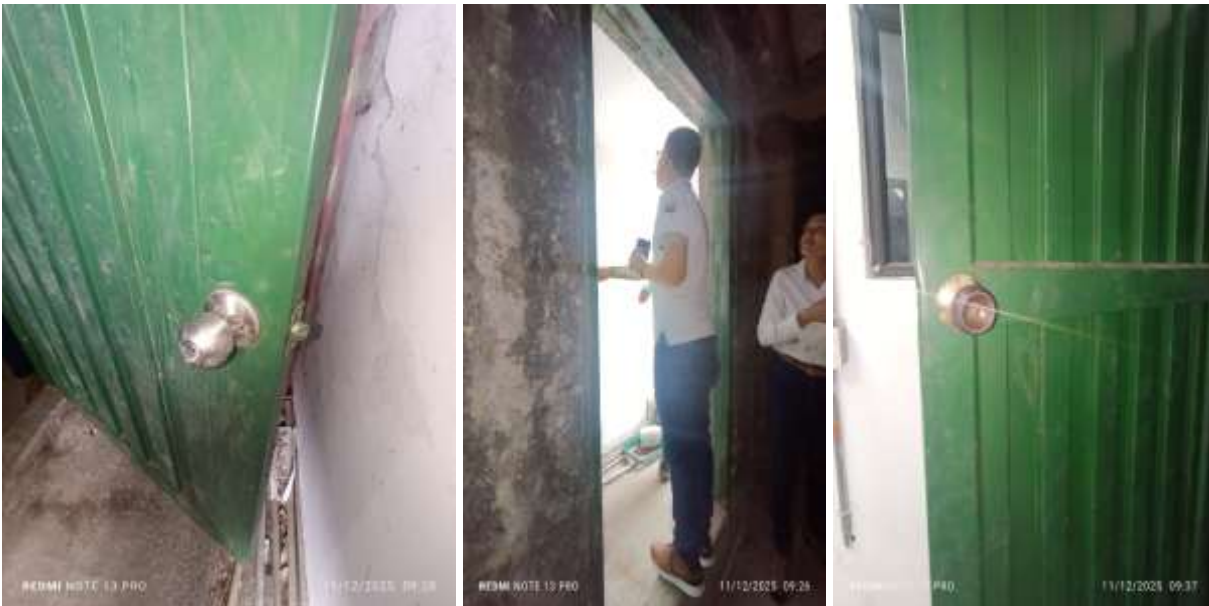
*Condiciones actuales de las puertas.*

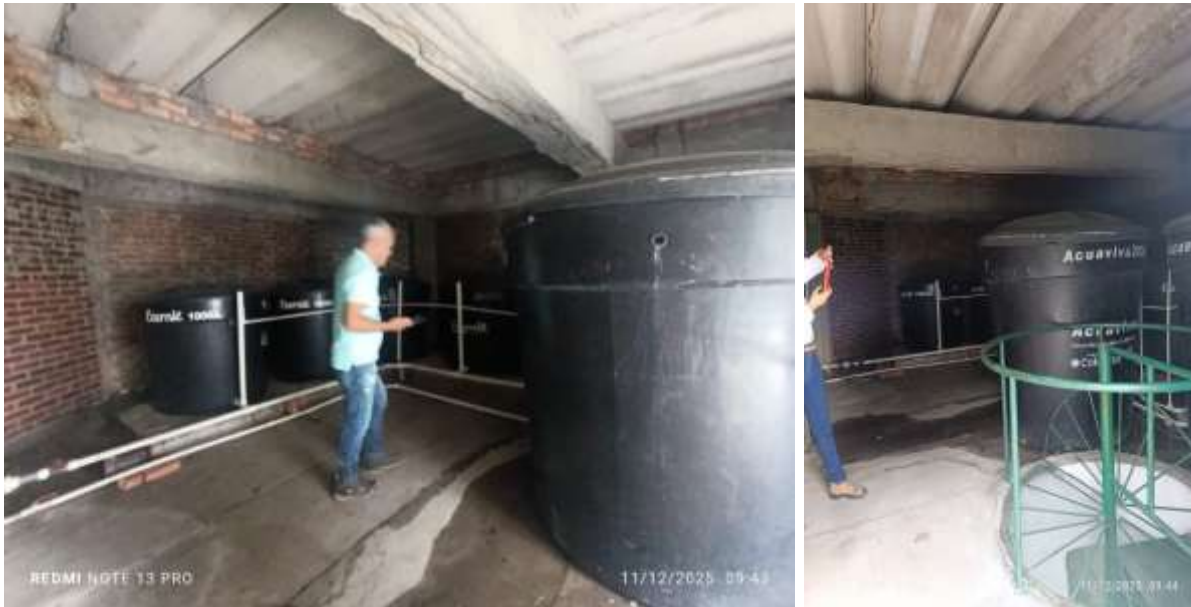
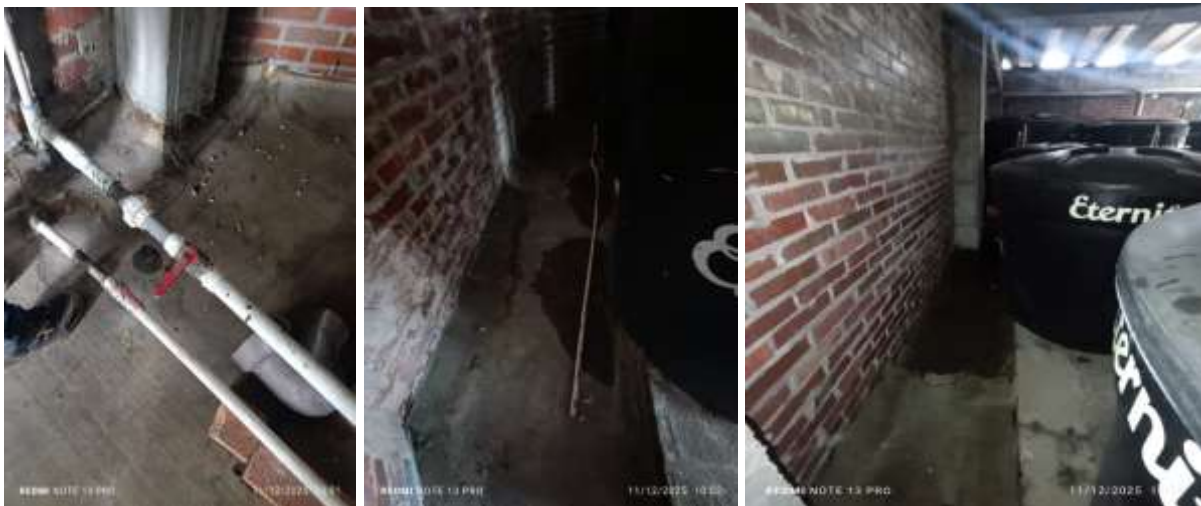
*Condiciones actuales de la red y tanques de abastecimiento.*

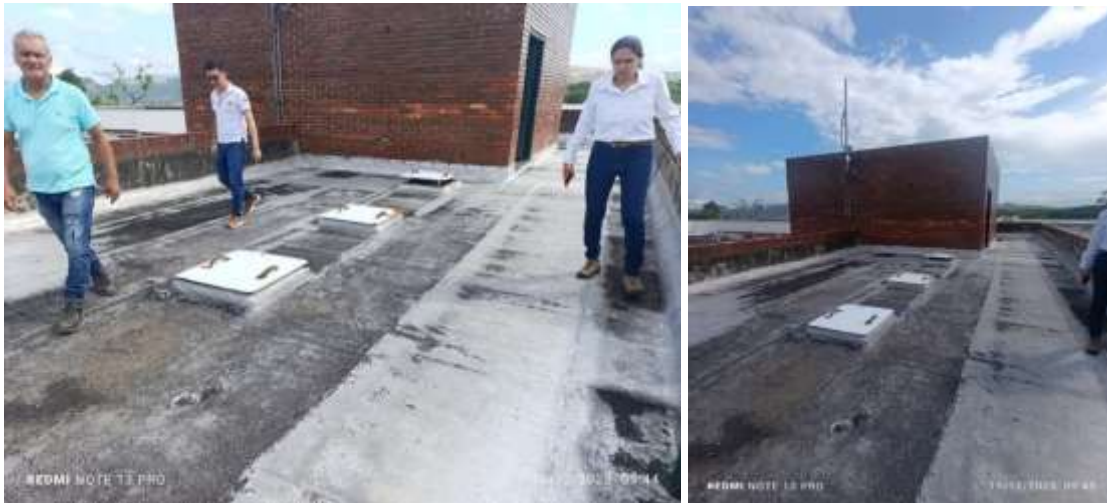
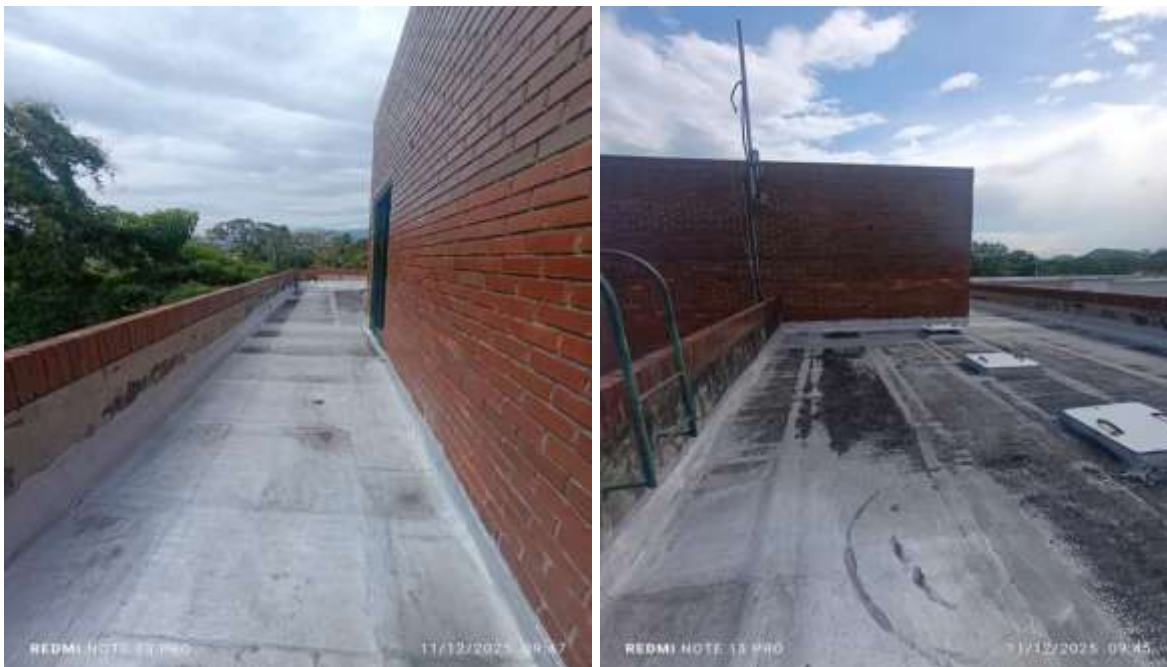
*Condiciones del manto, escotillas y muros en la terraza*

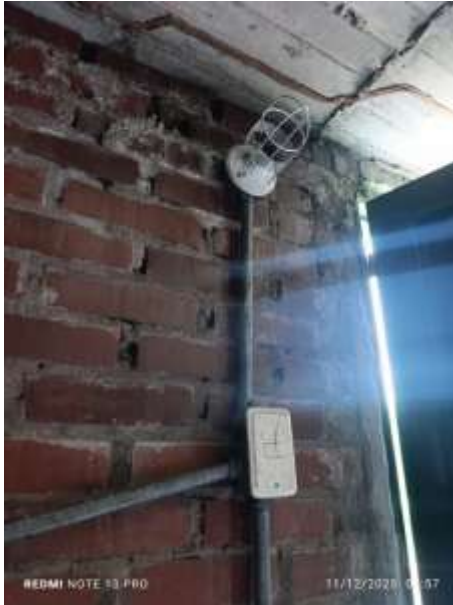
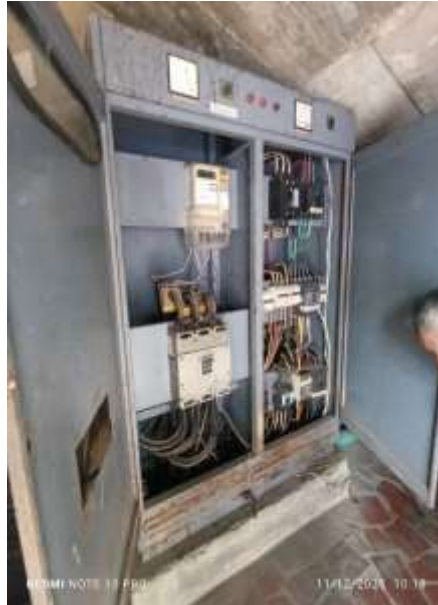
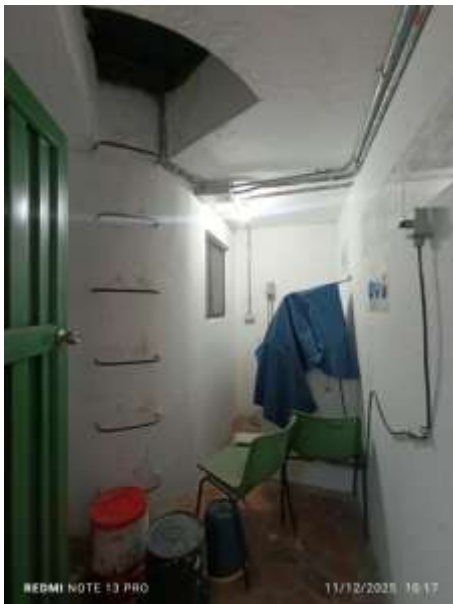
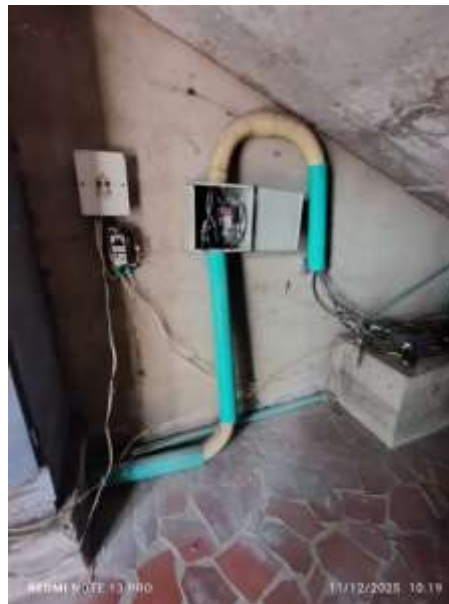
*Condiciones de la red eléctrica en general.*

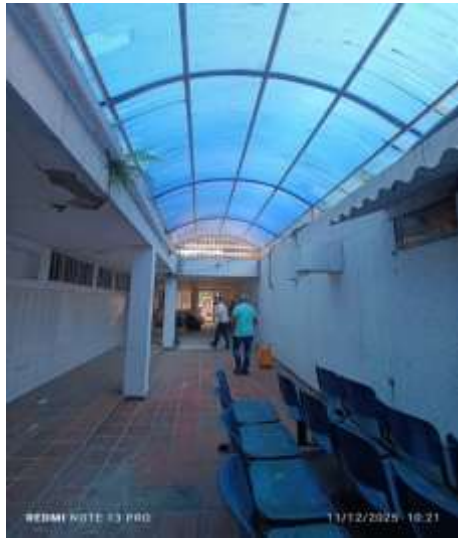
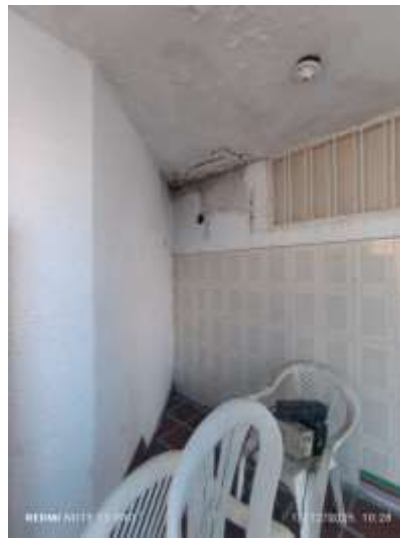
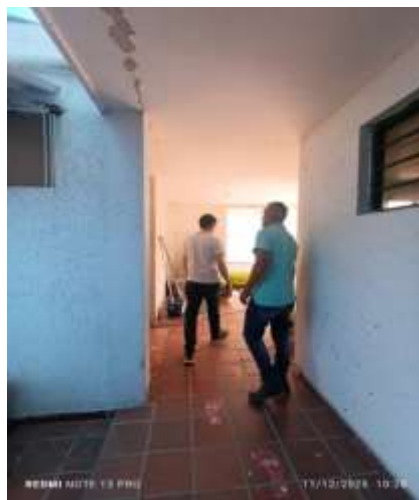
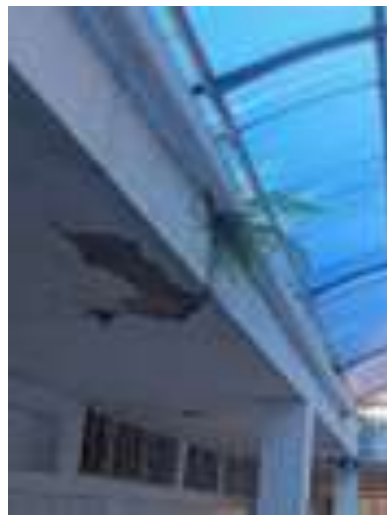
*Condiciones de los muros interiores y bajo placa.*

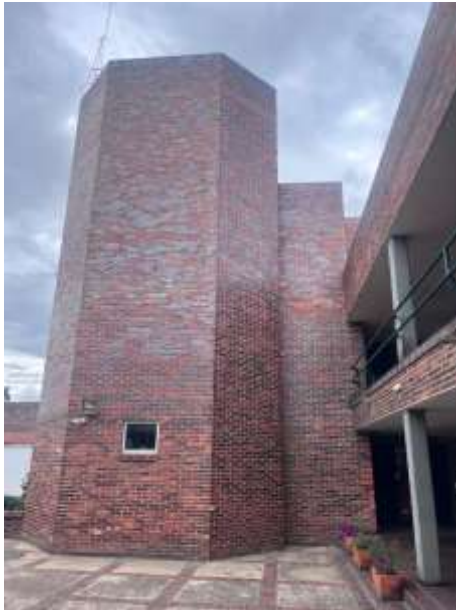
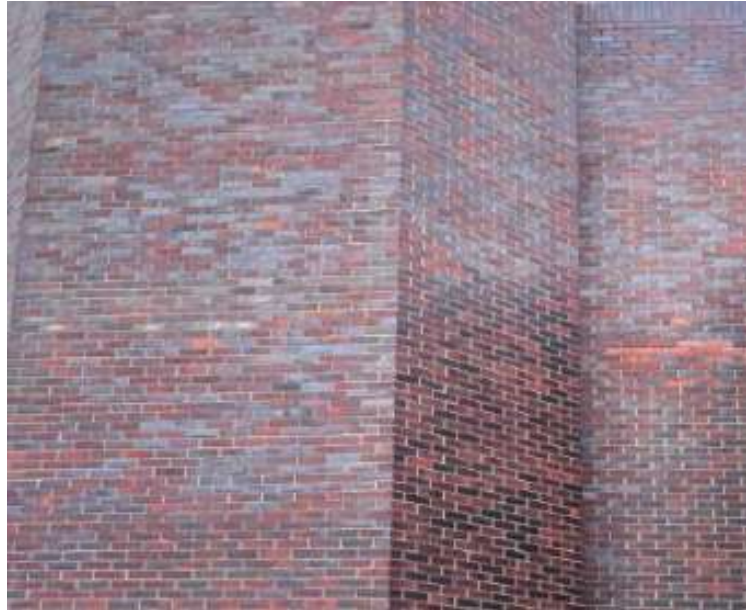
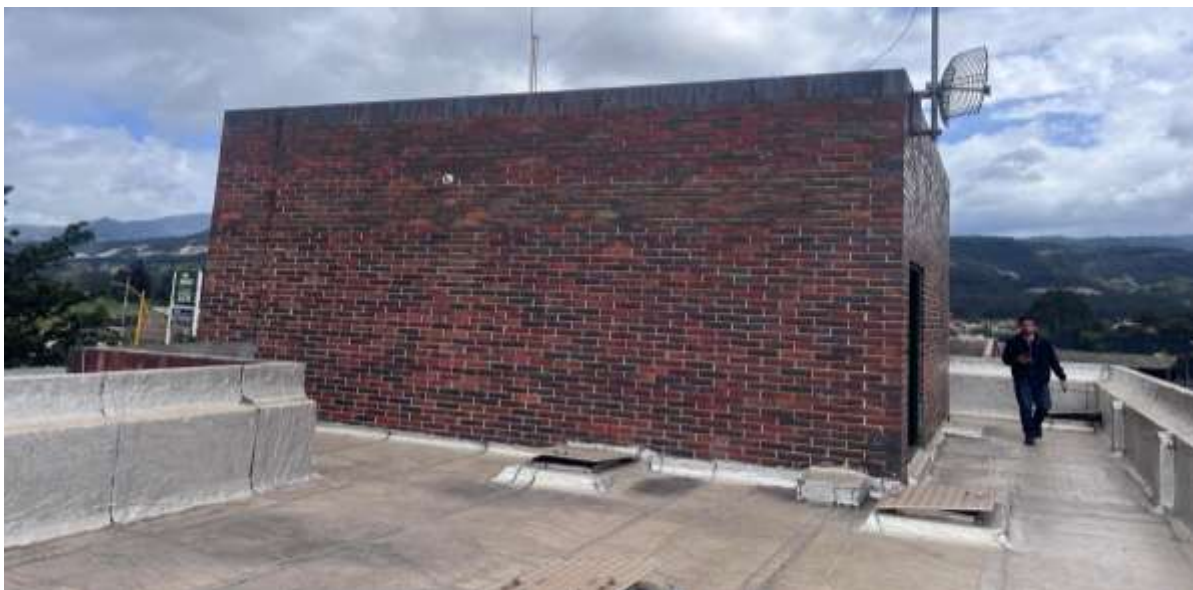
*Estado actual de la fachada de la torre de entrenamiento: presenta deterioro superficial, evidenciado en una apariencia manchada, así como la ausencia de algunas piezas de ladrillo.*

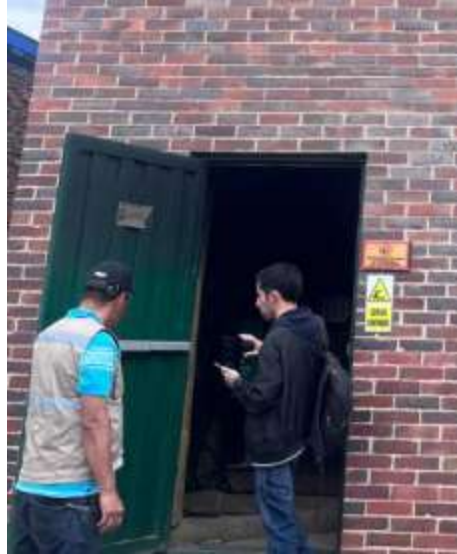
*Condiciones actuales de la puerta de acceso principal, evidenciándose deterioro en su estado físico.*

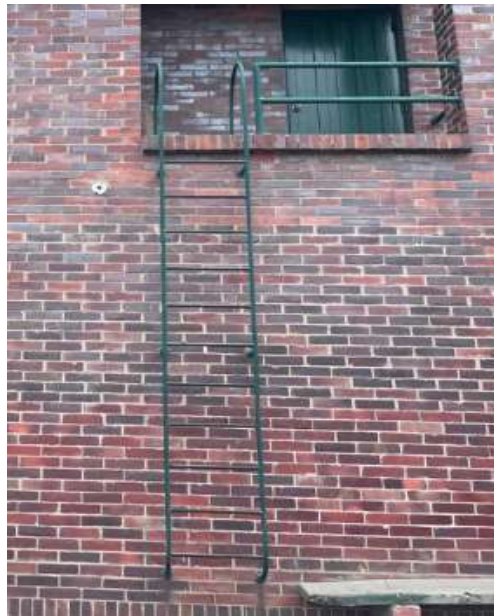
*La escalera de gato ubicada en la fachada de acceso a la torre requiere mantenimiento general, especialmente la aplicación de pintura.*

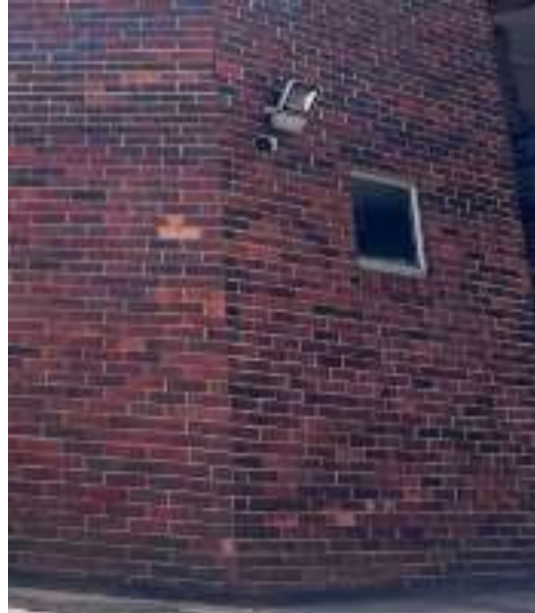
*El reflector instalado sobre el muro de la fachada presenta daño y no se encuentra en funcionamiento*

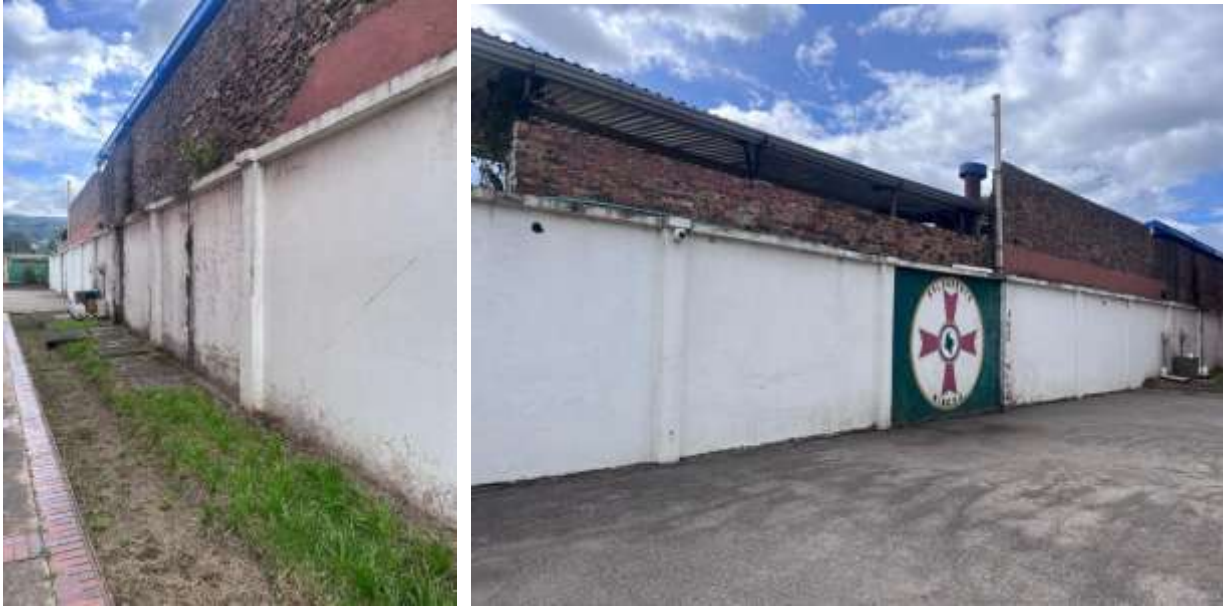
*Estado actual del muro de cerramiento de la sede; se evidencia deterioro asociado a la presencia de humedad.*

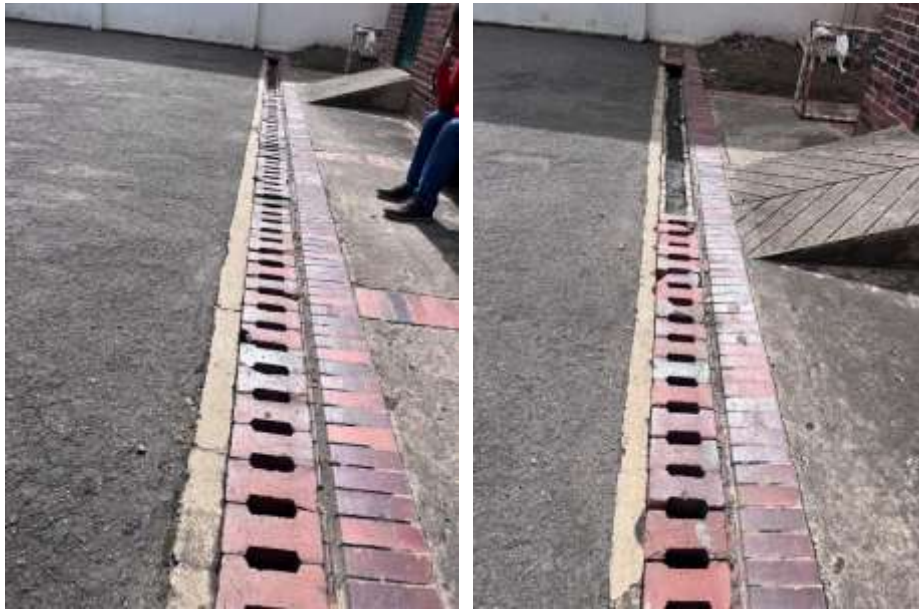
*La rejilla del cárcamo existente presenta deterioro general, lo cual se requiere su sustitución total por una rejilla metálica adecuada para cárcamo*

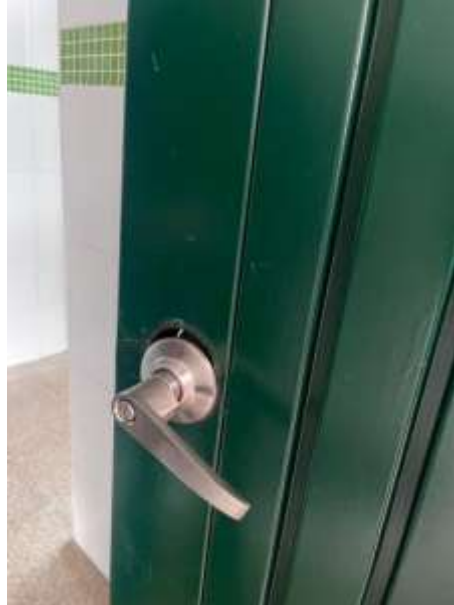
*Estado actual de la manija de la puerta del baño*
