ASUNTO: Informe de supervisión del contrato No. 59-7-10009-26

<b>Contrato No. / Orden de compra No.</b>	59-7-10009-26
<b>Objeto del Contrato / instrumento de agregación de la orden de compra</b>	MANTENIMIENTO PREVENTIVO Y CORRECTIVO AL POZO DE AGUAS PROFUNDAS, PLANTAS DE TRATAMIENTO DE AGUAS RESIDUALES, TANQUES DE ALMACENAMIENTO DE AGUA POTABLE, ELECTROBOMBAS E HIDROFLO DEL ALOJAMIENTO DE ESTUDIANTES Y A LOS EQUIPOS DE LAS PISCINAS DE LA ESCUELA DE AVIACIÓN POLICIAL.
<b>Contratista</b>	AMBIENTE VIABLE S.A.S. NIT. 900.389.684-2
<b>Representante legal</b>	FRANKLIN ANTONIO PAZ CALVACHE C.C. No. 14.837.848
<b>Valor inicial del contrato u orden de compra</b>	SETENTA MILLONES DE PESOS MONEDA CORRIENTE (\$70.000.000,00) IVA INCLUIDO
<b>Valor adiciones del contrato u orden de compra</b>	No aplica
<b>Valor total del contrato u orden de compra</b>	SETENTA MILLONES DE PESOS MONEDA CORRIENTE (\$70.000.000,00) IVA INCLUIDO
<b>Plazo de ejecución inicial</b>	El plazo de ejecución del contrato será desde el cumplimiento de los requisitos de perfeccionamiento y ejecución del contrato, esto es, la aprobación de la garantía única, hasta el treinta 30 de noviembre de 2026 o hasta agotar el presupuest

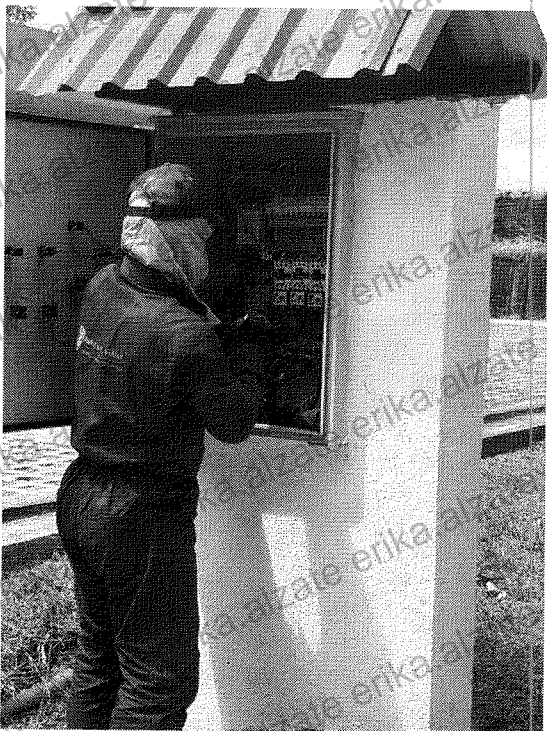
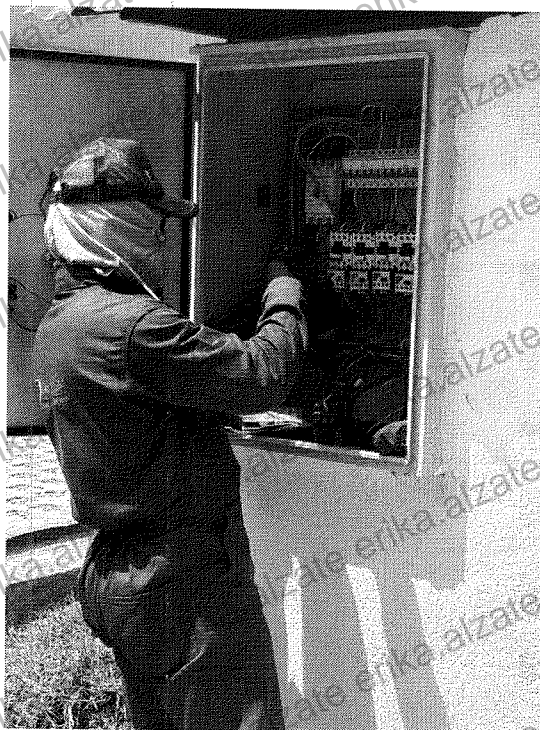
**Ítem 3.2:** Mantenimiento del tablero de control comprende todas las labores necesarias para garantizar el correcto funcionamiento del sistema de bombeo de aguas residuales, incluyendo aspectos eléctricos, electrónicos y de infraestructura asociada.

El día martes 26 de mayo se realizó el mantenimiento preventivo y correctivo del tablero de control del sistema de bombeo de aguas residuales, ejecutando las labores necesarias para garantizar su adecuado funcionamiento y operación. Las actividades incluyeron la inspección, limpieza, ajuste, suministro y cambio de contactores, dispositivo de protección de fases por caída de tensión y la verificación

de todos los componentes eléctricos y electrónicos, revisión de conexiones, elementos de maniobra y control, así como la identificación y corrección de posibles fallas que pudieran afectar el desempeño del sistema. Adicionalmente, se verificó el estado del nicho eléctrico del tablero el cual se requiere realizar un mantenimiento preventivo a la estructura física para evitar el ingreso de vectores, asegurando condiciones óptimas de seguridad, confiabilidad y continuidad en la operación de la estación de bombeo.

- Realizar mantenimiento preventivo al tablero de control con una periodicidad mínima mensual o de acuerdo con las condiciones de operación del sistema.
- Mantener el tablero libre de humedad, polvo y agentes corrosivos que puedan afectar los componentes eléctricos y electrónicos.
- Verificar periódicamente el ajuste de las conexiones eléctricas para evitar sobrecalentamientos y fallas por falsos contactos.
- Comprobar el correcto funcionamiento de las protecciones eléctricas (interruptores, guardamotores, relés y fusibles) y reemplazar los elementos que presenten desgaste o deterioro.
- Instalar un sistema de puesta a tierra para garantizar la seguridad de los equipos y del personal operativo.

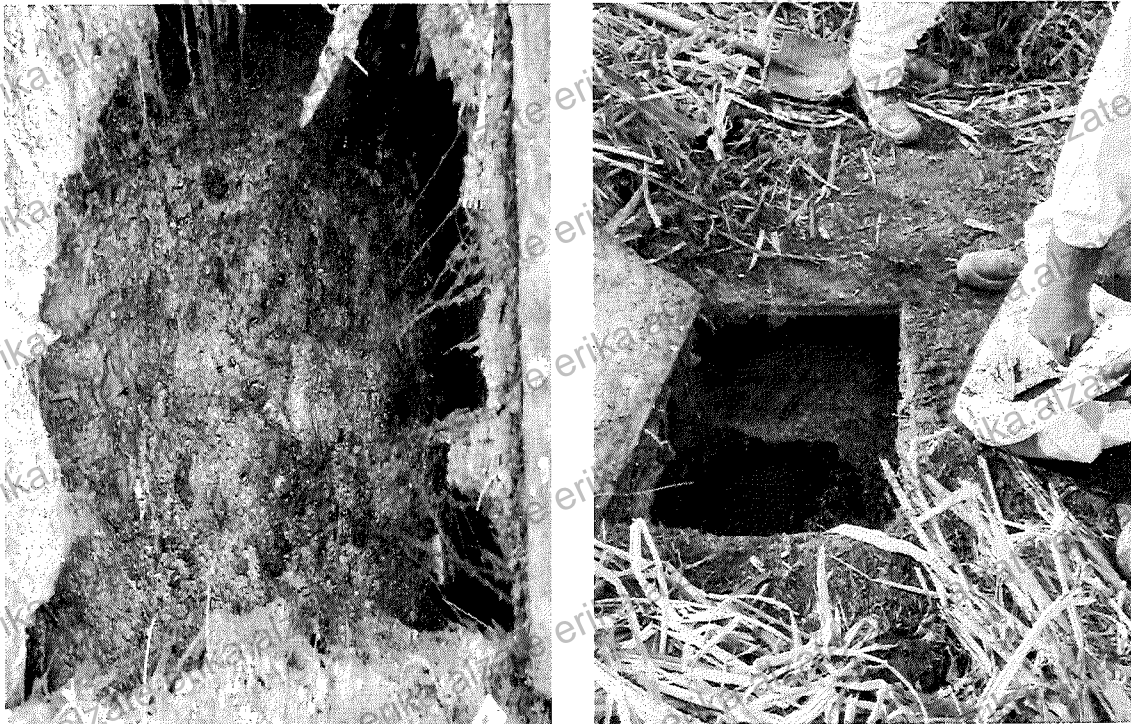
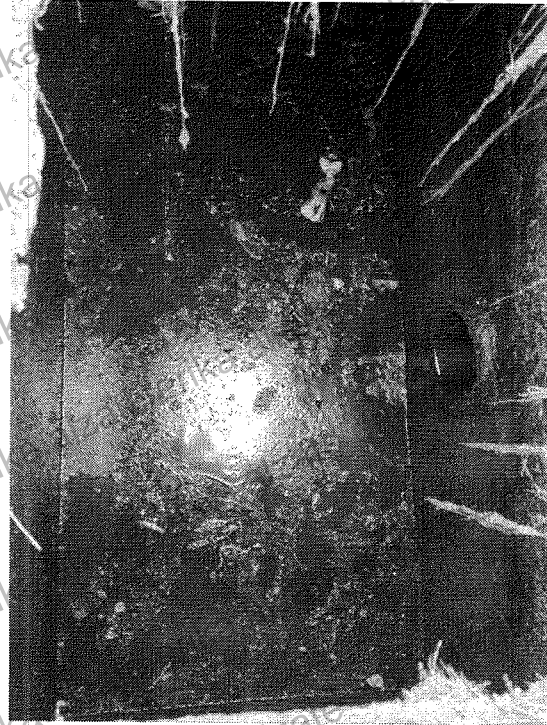
**Ítem 3.5:** Mantenimiento al pozo de inspección incluye cargue, retiro y disposición final de lodos a sitio autorizado por autoridad ambiental competente.

El día 19 de mayo se realizó el mantenimiento del pozo de inspección que hace parte del sistema del campo de infiltración, efectuando labores de limpieza y remoción de lodos, sedimentos y demás materiales acumulados que afectan su capacidad hidráulica y operación. Las actividades incluyeron el cargue, retiro, transporte y disposición final de los residuos extraídos en un sitio autorizado por la autoridad ambiental competente, garantizando el cumplimiento de la normatividad ambiental vigente.

Durante la intervención se verificó el estado estructural del pozo, identificando posibles deterioros, filtraciones u obstrucciones que puedan afectar su funcionamiento. Con estas labores se restableció la capacidad operativa de la estructura, favoreciendo el adecuado flujo de las aguas residuales y reduciendo el riesgo de taponamientos, reboses y afectaciones al sistema.

- Realizar inspecciones periódicas para identificar oportunamente la acumulación de lodos y sedimentos.
- Programar mantenimientos preventivos de acuerdo con las condiciones de operación y el nivel de sedimentación observado.
- Verificar periódicamente el estado estructural del pozo de inspección, incluyendo tapas, paredes, fondo y conexiones.
- Implementar acciones para reducir el ingreso de sólidos y residuos al sistema, minimizando la frecuencia de obstrucciones y sedimentación.

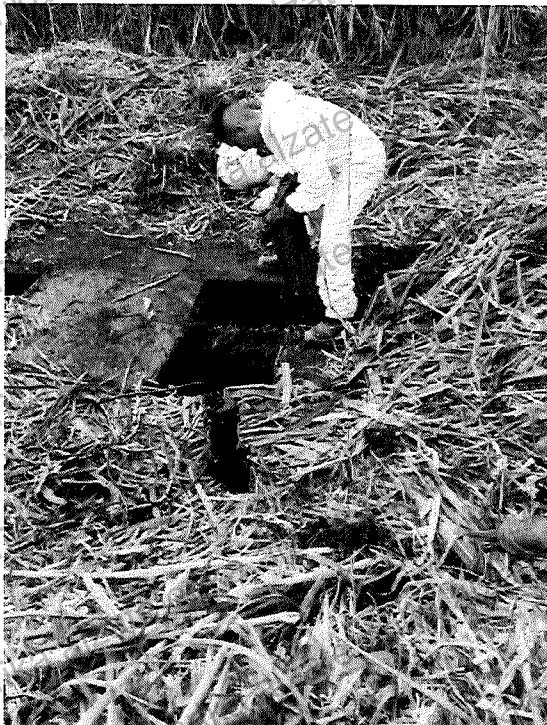
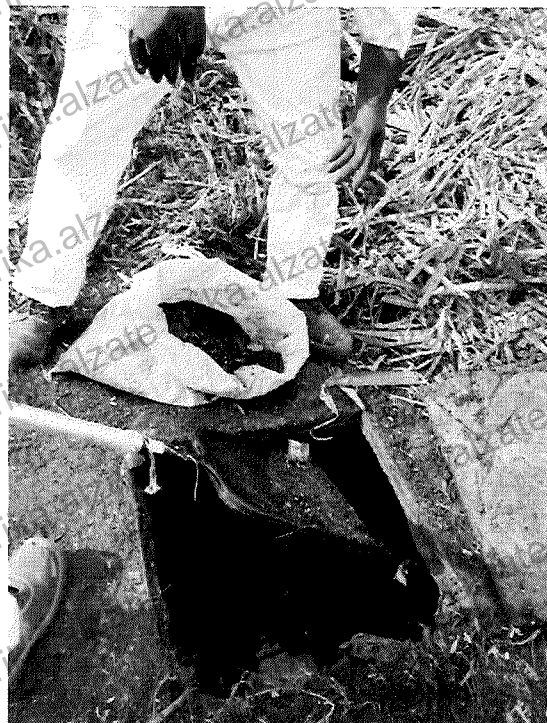
**Ítem 3.6:** Mantenimiento a la caja de inspección incluye cargue, retiro y disposición final de lodos a sitio autorizado por autoridad ambiental competente.

Se realizó el mantenimiento de la caja de inspección el día 19 de mayo, efectuando labores de limpieza y remoción de lodos, sedimentos y residuos acumulados que afectan su capacidad de conducción y funcionamiento. La actividad comprendió la extracción manual del material sedimentado. Durante la intervención se verificó el estado general de la estructura, incluyendo paredes, fondo, conexiones de entrada y salida, así como la tapa de inspección, con el fin de identificar posibles daños, filtraciones u obstrucciones que puedan afectar la operación del sistema. Como resultado de la actividad, se restablecieron las condiciones adecuadas para el flujo continuo de las aguas residuales hacia el campo de infiltración para su respectivo tratamiento.

- Programar actividades de limpieza preventiva de acuerdo con las condiciones de operación y el nivel de sedimentación observado.
- Mantener las tapas en buen estado y correctamente aseguradas para evitar el ingreso de residuos externos y demarcarla para una ubicación más segura.

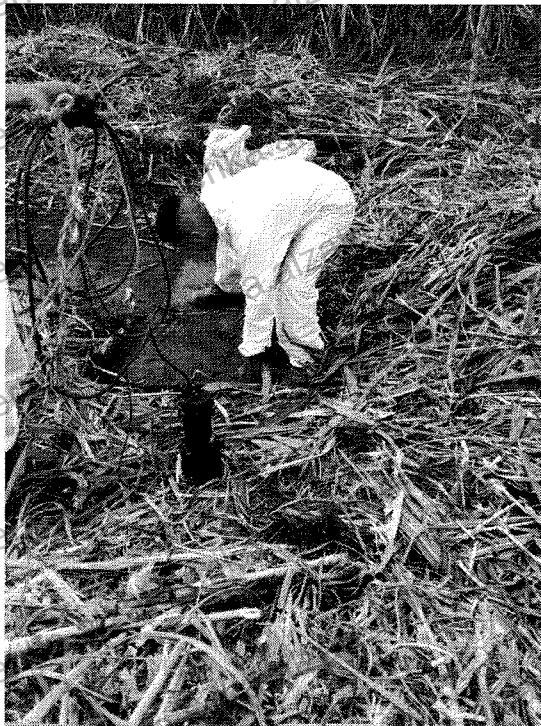
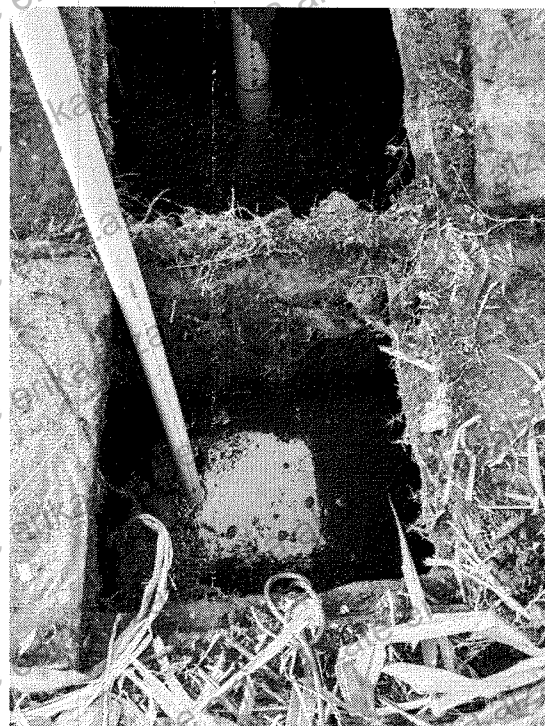
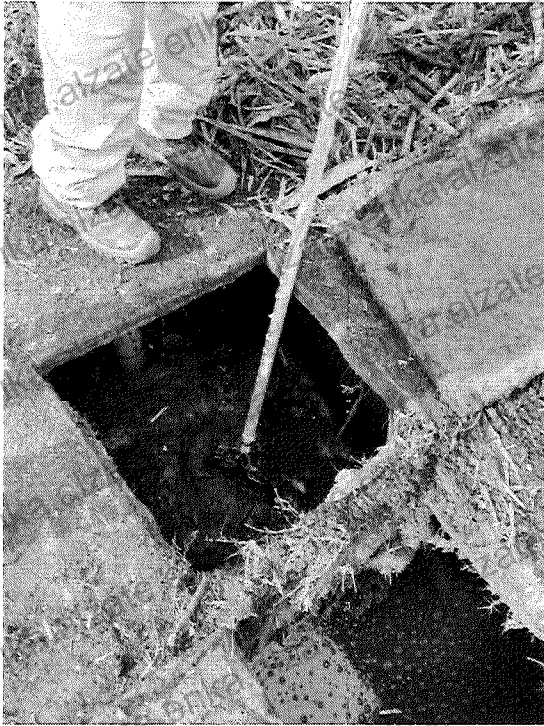
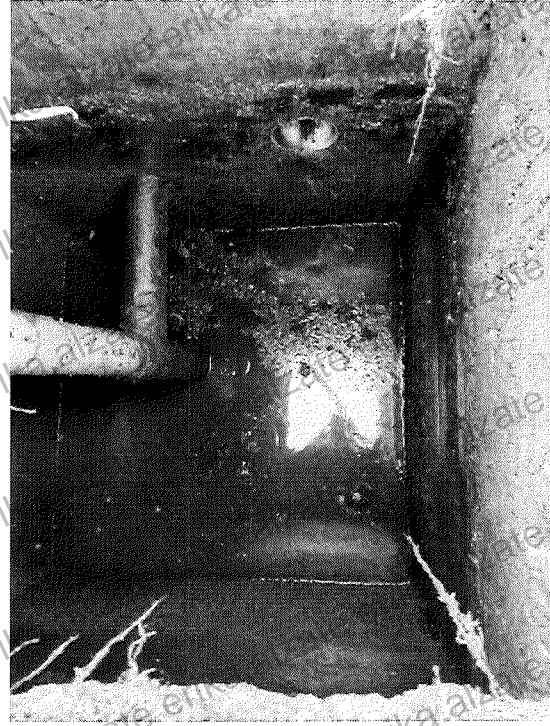
**Ítem 3.7:** Mantenimiento al tanque séptico incluye retiro y disposición final de lodos a sitio autorizado por autoridad ambiental competente.

Se realizó el día 20 de mayo el mantenimiento del tanque séptico mediante la extracción, carga, transporte y disposición final de los lodos acumulados, con el fin de restablecer su capacidad de tratamiento y garantizar el adecuado funcionamiento del sistema de saneamiento.

- Verificar el estado estructural del tanque y sus accesorios durante cada intervención.
- Realizar sondeos en la tubería de conexión para garantizar el flujo libre del agua residual cruda.

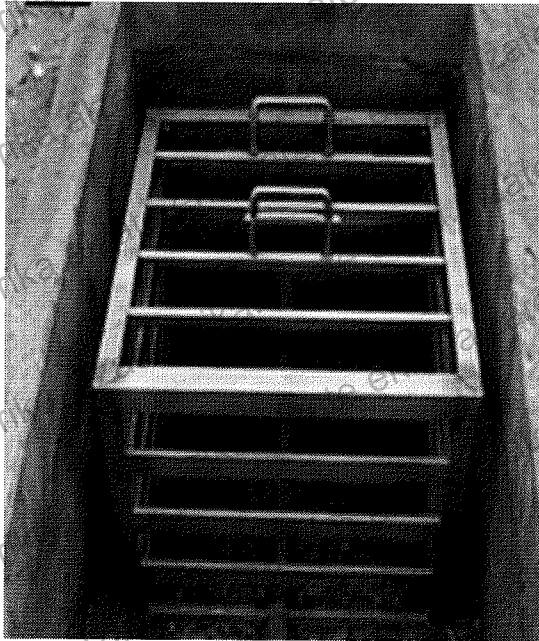
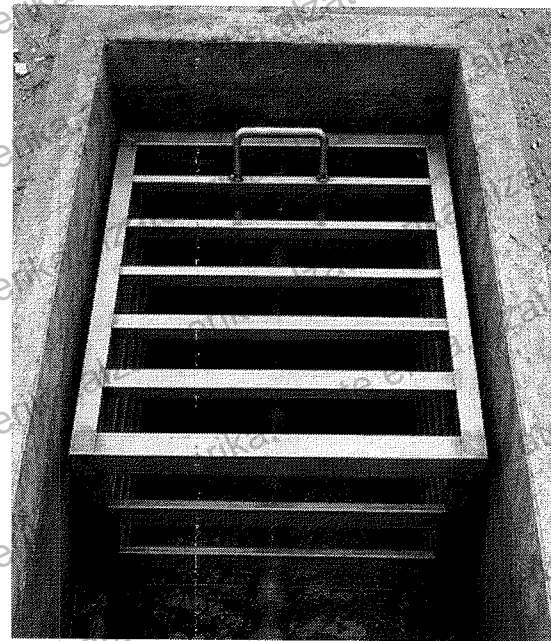
**Ítem 3.14:** Suministro, fabricación e instalación a todo costo de criba metálica tipo rejilla en acero inoxidable, con dimensiones aproximadas de 3,00 m de largo por 2,50 m de alto, destinada a la retención de sólidos en la cámara del tanque de bombas sumergibles del sistema de tratamiento de aguas residuales, incluyendo diseño estructural básico, fabricación en taller, transporte, instalación en sitio, anclajes, refuerzos, pruebas y puesta en funcionamiento.

El día 26 de mayo se realiza la instalación de una criba metálica tipo rejilla en acero inoxidable, con dimensiones destinadas a la retención de sólidos en la cámara de bombeo del sistema de tratamiento de aguas residuales. La actividad comprendió el diseño estructural básico, la fabricación de la estructura en taller, el transporte al sitio de instalación, el montaje, nivelación, anclaje y reforzamiento de la rejilla, garantizando su estabilidad y resistencia frente a las condiciones de operación del sistema. La criba fue instalada con el propósito de interceptar y retener residuos sólidos de gran tamaño, tales como pañitos húmedos, plásticos, textiles y otros materiales flotantes presentes en las aguas residuales, evitando su ingreso a la cámara de las bombas sumergibles. Finalmente, se realizaron pruebas de funcionamiento y verificación de la capacidad de retención, asegurando la correcta operación del sistema y la protección de los equipos de bombeo.

- Realizar inspecciones periódicas y limpieza de la criba para evitar la acumulación excesiva de residuos que puedan restringir el flujo hidráulico.
- Retirar oportunamente los sólidos retenidos para garantizar la eficiencia del sistema y prevenir reboses.
- Verificar periódicamente el estado del acero inoxidable y de los puntos de fijación para detectar posibles daños o desgaste.
- Mantener registros de las actividades de limpieza y mantenimiento realizadas.

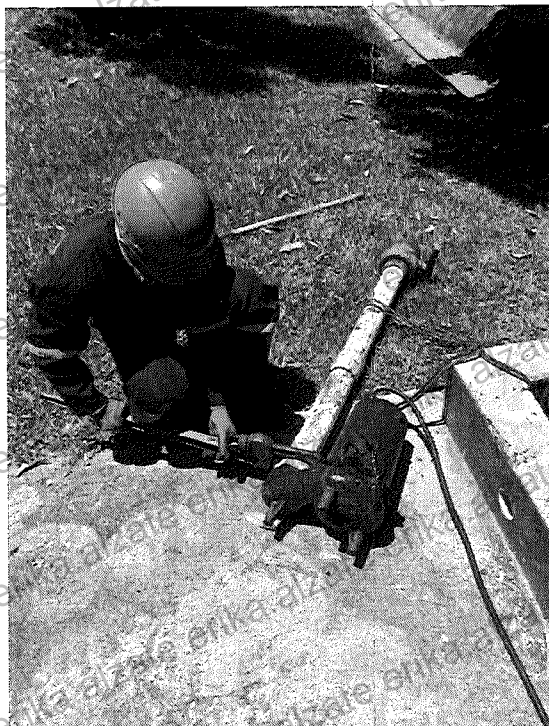
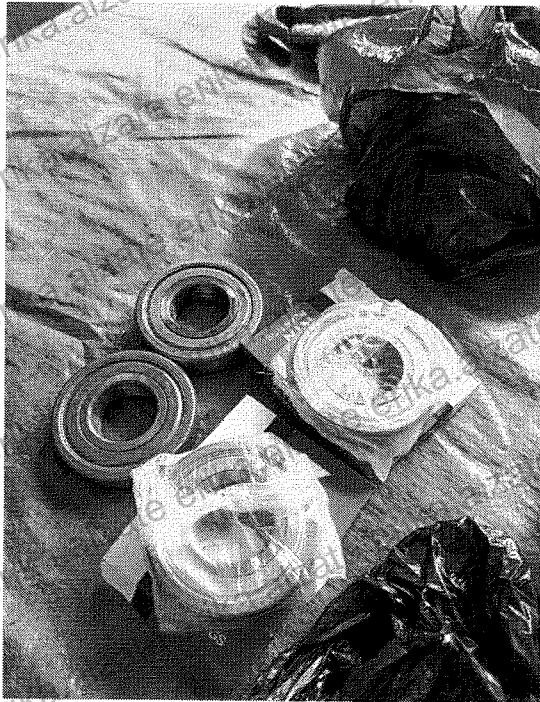
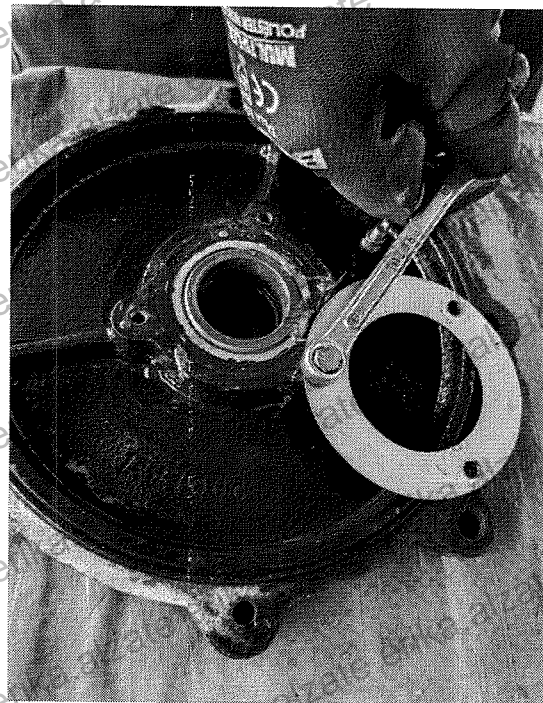
Ítem 4.1: mantenimiento preventivo de electrobomba sumergible para aguas residuales – 3 hp.

Se realizó el mantenimiento preventivo de la electrobomba sumergible para aguas residuales de 3 HP el día 6 de mayo, con el fin de garantizar su adecuado funcionamiento y prolongar su vida útil. Las actividades incluyeron la inspección general del equipo, limpieza de carcasa y componentes hidráulicos, verificación del impulsor, revisión del estado de sellos mecánicos, sistema de fijación, cableado eléctrico y conexiones, así como la comprobación de parámetros operativos y condiciones de funcionamiento. Adicionalmente, se efectuó la revisión de posibles desgastes, obstrucciones o anomalías que pudieran afectar el rendimiento de la bomba, verificando su correcta operación dentro del sistema de bombeo de aguas residuales.

- Realizar mantenimientos preventivos periódicos de acuerdo con las horas de operación y las recomendaciones del fabricante.
- Inspeccionar regularmente el estado del impulsor y los elementos de sellado para prevenir fallas por desgaste o ingreso de humedad.
- Mantener limpia la cámara de bombeo y los sistemas de retención de sólidos para evitar obstrucciones y sobrecargas en la bomba.
- Verificar periódicamente el estado de los cables eléctricos, empalmes y conexiones para garantizar una operación segura.
- Monitorear ruidos, vibraciones o variaciones en el caudal bombeado que puedan indicar fallas incipientes.

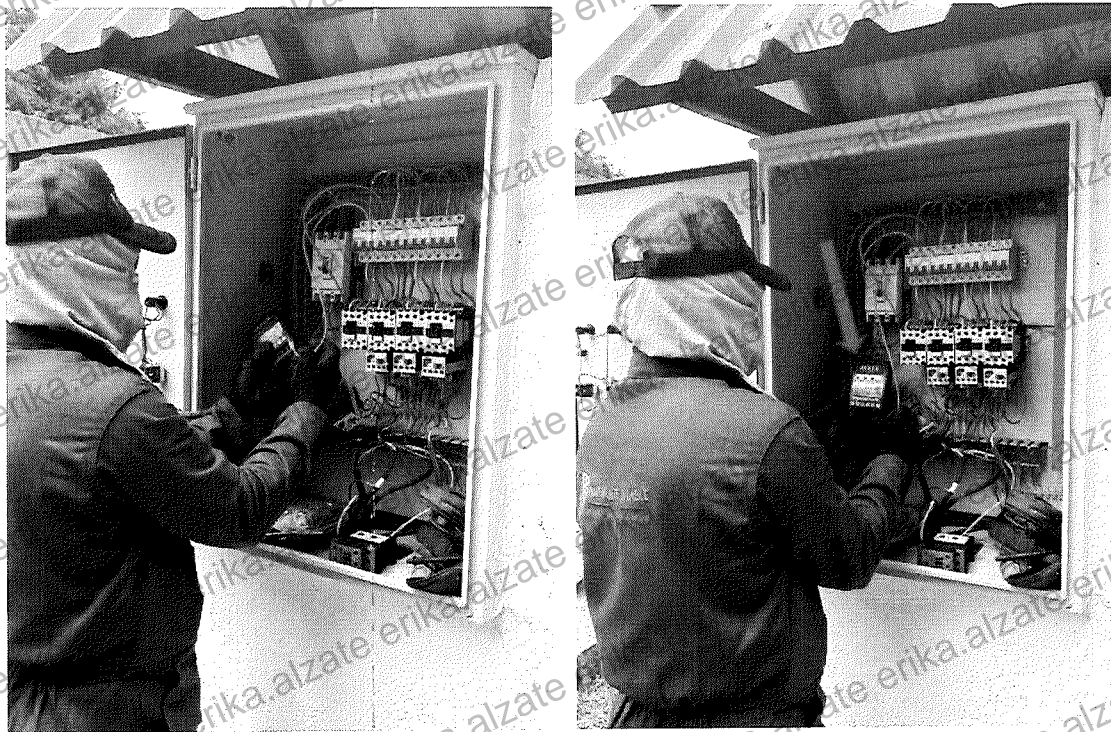
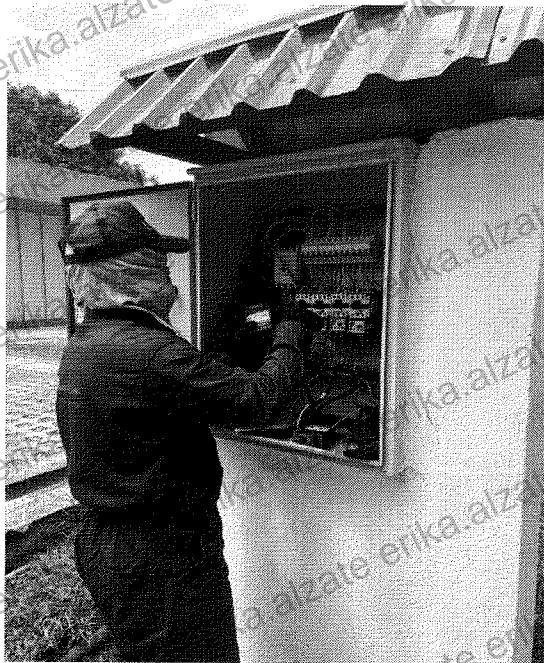
**Ítem 4.24:** Suministro e instalación de protector de voltaje 220 voltios 60 hz 30 amperios.

Se realizó el suministro el día 26 de mayo, instalación y puesta en funcionamiento de un protector de voltaje con capacidad de operación de 220 voltios, destinado a la protección eléctrica de las bombas instaladas en el sistema de bombeo. La actividad incluyó la verificación de las condiciones eléctricas existentes, adecuación de conexiones, instalación del equipo de protección dentro del tablero, conexión de conductores de alimentación y salida, pruebas de funcionamiento y verificación de parámetros de operación. El protector de voltaje tiene como finalidad salvaguardar los equipos de bombeo frente a variaciones de tensión, sobretensiones, subtensiones, picos de voltaje y fallas en el suministro eléctrico, contribuyendo a prolongar la vida útil de los motores y componentes eléctricos asociados.

- Equipo instalado: Protector de voltaje monofásico.
- Tensión nominal: 220 V AC.

- Frecuencia de operación: 60 Hz.
- Corriente nominal: 30 A.
- Función principal: Protección contra sobrevoltaje, bajo voltaje y reconexión automática temporizada.
- Aplicación: Protección de motores eléctricos y electrobombas.

- Realizar inspecciones visuales trimestrales para verificar el estado físico del protector y sus conexiones.
- Comprobar periódicamente el correcto ajuste de terminales y bornes eléctricos para evitar calentamientos por falsos contactos.
- Mantener limpio y seco el tablero eléctrico donde se encuentra instalado el equipo.
- Medir periódicamente los niveles de voltaje de alimentación para identificar anomalías recurrentes en la red eléctrica.
- Revisar trimestralmente el estado de los conductores y elementos de protección asociados (breakers, contactores y fusibles).
- Sustituir el equipo de protección en caso de presentar daños, fallas de operación o lecturas erráticas que comprometan la seguridad de las bombas.

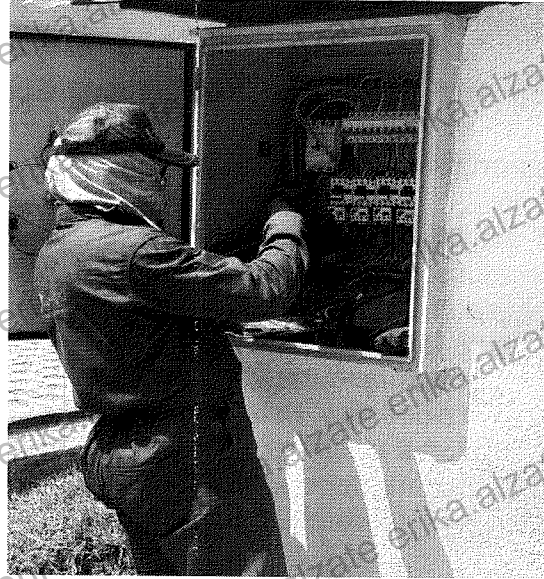
**Ítem 4.25:** Suministro e instalación de contactor a 220 voltios 60 hz 40 amperios.

El día 26 de mayo se realizó el suministro e instalación de cuatro contactores eléctricos con capacidad de operación de 220 voltios, 60 Hz y 40 amperios, destinado al accionamiento y control de las bombas sumergibles de 3 HP que hacen parte de la estación de bombeo de agua residual a la red de alcantarillado urbano. La actividad comprendió la revisión del circuito de mando y potencia, desmontaje de componentes deteriorados, instalación del nuevo contactor, conexión de conductores eléctricos de acuerdo con el esquema de control, ajuste de terminales, pruebas de funcionamiento y verificación de la correcta operación de arranque y parada de las bombas por señales de flotación por bajo y alto nivel de agua.

La instalación del contactor permite una maniobra segura y eficiente del motor, garantizando el control adecuado de la carga eléctrica y protegiendo los componentes del sistema de bombeo contra fallas derivadas de conexiones defectuosas o desgaste de los elementos de conmutación.

- Equipo instalado: Contactor electromagnético para control de motores.
- Tensión de operación de la bobina: 220 V AC.
- Frecuencia: 60 Hz.
- Corriente nominal: 40 A.
- Aplicación: Maniobra y control de electrobombas de 3 HP.
- Incluye: Suministro del equipo, instalación, conexión, ajuste de terminales, pruebas operativas y puesta en servicio.
- Función principal: Permitir el accionamiento remoto y seguro del motor mediante circuitos de control.

- Realizar inspecciones visuales periódicas para verificar el estado físico del contactor y detectar signos de desgaste, corrosión o sobrecalentamiento.
- Comprobar el ajuste de bornes y terminales eléctricos al menos cada tres meses para evitar falsos contactos.
- Verificar el correcto funcionamiento de la bobina, la apertura y cierre de los contactos durante las maniobras de arranque y parada.
- Revisar periódicamente el estado de los contactos principales, especialmente si se presentan arranques frecuentes de la bomba.
- Verificar la coordinación del contactor con los dispositivos de protección asociados, tales como guardamotores, relés térmicos y breakers.

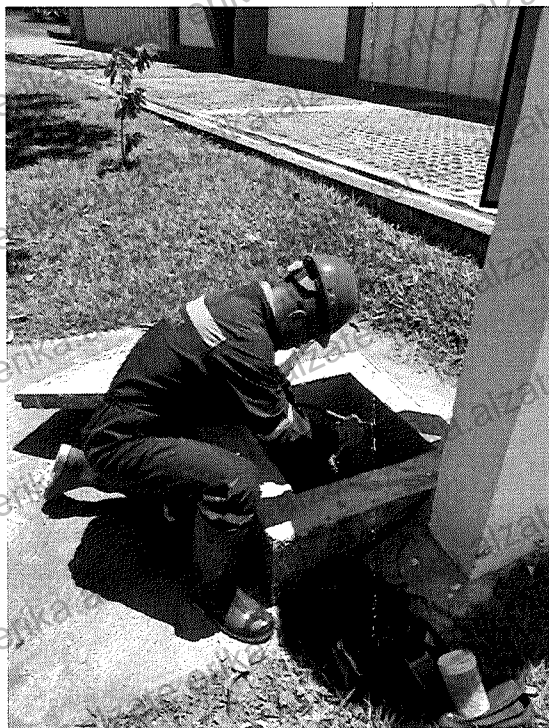
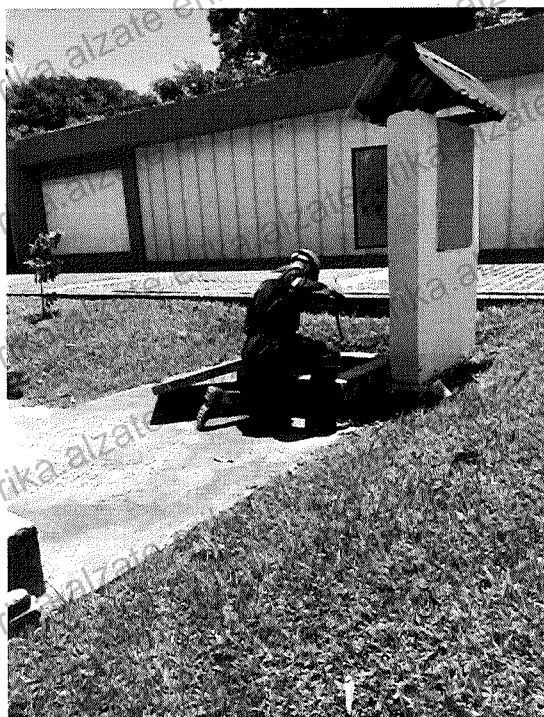
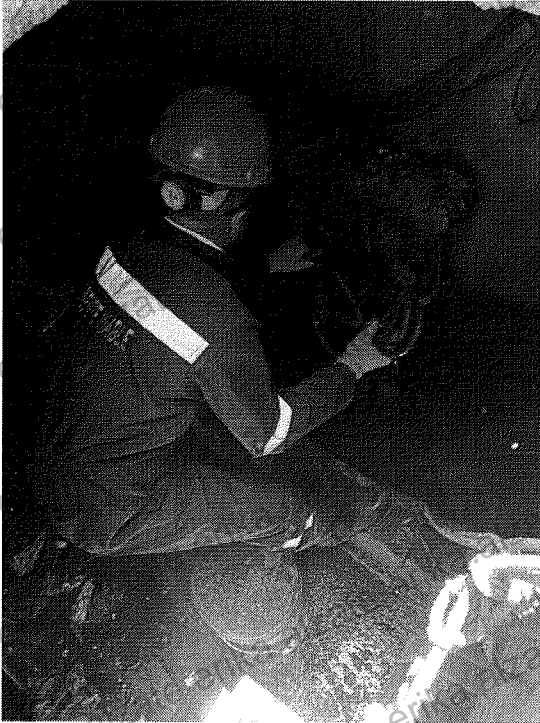
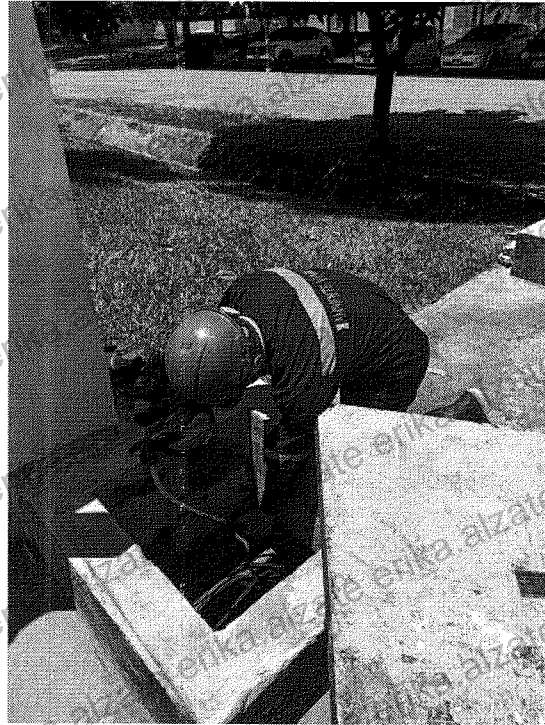
**Ítem 4.29:** Verificación y mantenimiento de cable encauchetado 3 x 10 (1 metro).

Se realizó la inspección y mantenimiento preventivo de un tramo de 30 metros en **cable encauchetado 3 x 10 AWG**, utilizado para la alimentación eléctrica del sistema de bombeo. La actividad incluyó la revisión del estado general del aislamiento externo, verificación de continuidad eléctrica de los conductores, inspección de terminales y puntos de conexión, corrección de conexiones defectuosas, limpieza de contactos y aseguramiento mecánico del cableado.

Durante la intervención se verificó que el cable mantuviera sus características de aislamiento, capacidad de conducción y condiciones de seguridad requeridas para la correcta operación de los equipos eléctricos asociados.

- Elemento intervenido: Cable encauchetado flexible.
- Calibre: 3 x 10 AWG.
- Longitud intervenida: 30 metros aproximadamente.
- Uso: Alimentación eléctrica de equipos de bombeo y control.

- Actividades realizadas:
- Inspección visual del aislamiento y cubierta exterior.
- Verificación de continuidad eléctrica.
- Revisión y ajuste de terminales y empalmes.
- Limpieza de puntos de conexión.
- Corrección de anomalías encontradas.

- Realizar inspecciones periódicas para detectar cortes, fisuras, deformaciones o desgaste en la cubierta del cable.
- Verificar el ajuste de terminales y conexiones eléctricas para evitar calentamientos por falsos contactos.
- Mantener el cable protegido contra humedad, productos químicos, radiación solar directa y daños mecánicos.
- Revisar periódicamente la temperatura de operación del cable para identificar posibles sobrecargas eléctricas.
- Evitar dobleces excesivos, aplastamientos o tensiones mecánicas que puedan deteriorar los conductores internos.
- Realizar mediciones de continuidad y aislamiento durante los mantenimientos programados del sistema eléctrico.

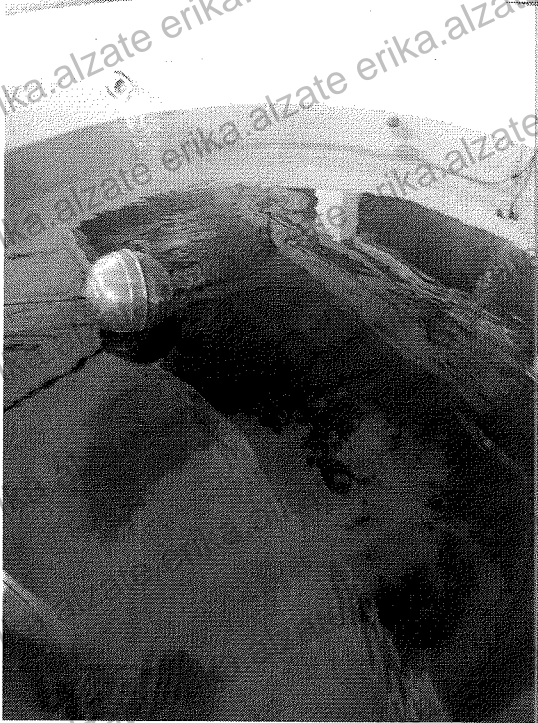
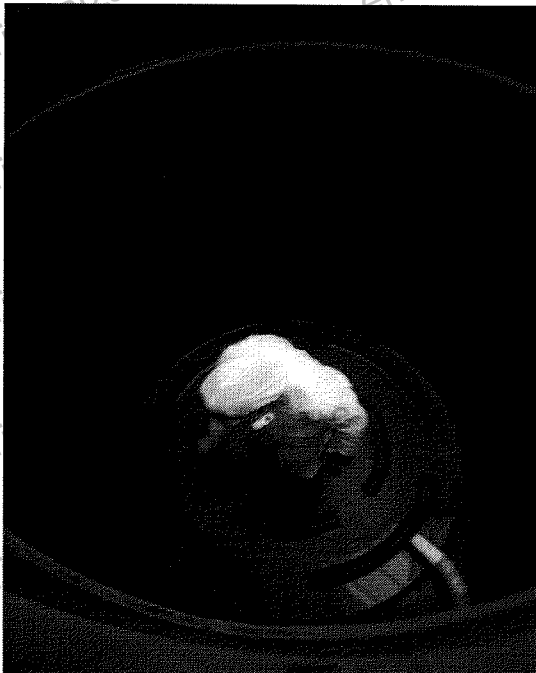
**Ítem 5.19:** Prestación del servicio de mantenimiento preventivo consistente en limpieza, lavado, desinfección y revisión estructural de tanque de almacenamiento de agua potable en material plástico con capacidad de 5.000 litros.

Se realizó el mantenimiento preventivo integral al tanque de almacenamiento de agua potable en material plástico PVC con capacidad de **5.000 Y 3000 litros**, mediante actividades de vaciado controlado, limpieza de superficies internas y externas, remoción de sedimentos, lavado con agua a presión, desinfección con productos autorizados para sistemas de almacenamiento de agua potable y disposición adecuada de residuos generados durante la intervención.

Adicionalmente, se efectuó la inspección y revisión estructural de los tanques, verificando el estado de paredes, fondo, tapa, accesorios hidráulicos, puntos de ingreso y salida de agua, identificando posibles fisuras, deformaciones, fugas o deterioros que pudieran afectar la calidad del agua almacenada y la integridad del sistema. Finalmente, se realizó el enjuague, llenado y puesta en operación del tanque, garantizando condiciones adecuadas de higiene y funcionamiento para el almacenamiento seguro de agua destinada al uso doméstico.

**Ítem 5.20:** Prestación del servicio de mantenimiento preventivo consistente en limpieza, lavado, desinfección y revisión técnica de tanque de almacenamiento de agua potable en material plástico con capacidad de 3.000 litros

- Capacidad del tanque: 5.000 y 3000 litros.
- Material: Polietileno plástico de alta resistencia.

- Vaciado y aislamiento temporal del tanque.
- Remoción de lodos, sedimentos e incrustaciones.
- Lavado interno y externo.
- Desinfección mediante solución desinfectante apta para agua potable.
- Enjuague y eliminación de residuos.
- Inspección de la estructura, tapa y accesorios.
- Verificación de posibles fugas o deterioros.
- Llenado y restablecimiento del servicio.

- Realizar limpieza y desinfección del tanque como mínimo cada seis (6) meses o según las condiciones de uso y normatividad aplicable.
- Mantener la tapa del tanque en buen estado y correctamente cerrada para evitar el ingreso de polvo, insectos, aves y otros contaminantes.

- Inspeccionar periódicamente la estructura del tanque para detectar fisuras, deformaciones o fugas.
- Verificar el estado de válvulas, conexiones y accesorios hidráulicos asociados al sistema.

- Evitar la acumulación prolongada de sedimentos mediante programas de mantenimiento preventivo.
- Mantener despejada y limpia el área circundante al tanque para reducir riesgos de contaminación.

- Registrar las actividades de mantenimiento realizadas, incluyendo fechas de limpieza y desinfección.
- En caso de detectar daños estructurales, realizar las reparaciones necesarias de manera oportuna para garantizar la calidad del agua almacenada.
