**Referencia:** Contrato No.1535 de 2025 -Administración Vial de las Carreteras a Cargo del Instituto Nacional de Vías Dirección Territorial Santander – INVIAS.

**Asunto:** Respuesta al Informe Especial de Seguridad Vial No. 038 SETRA DESAN – Tramo Bucaramanga - Pamplona, PR12+323 Calzada Descendente.

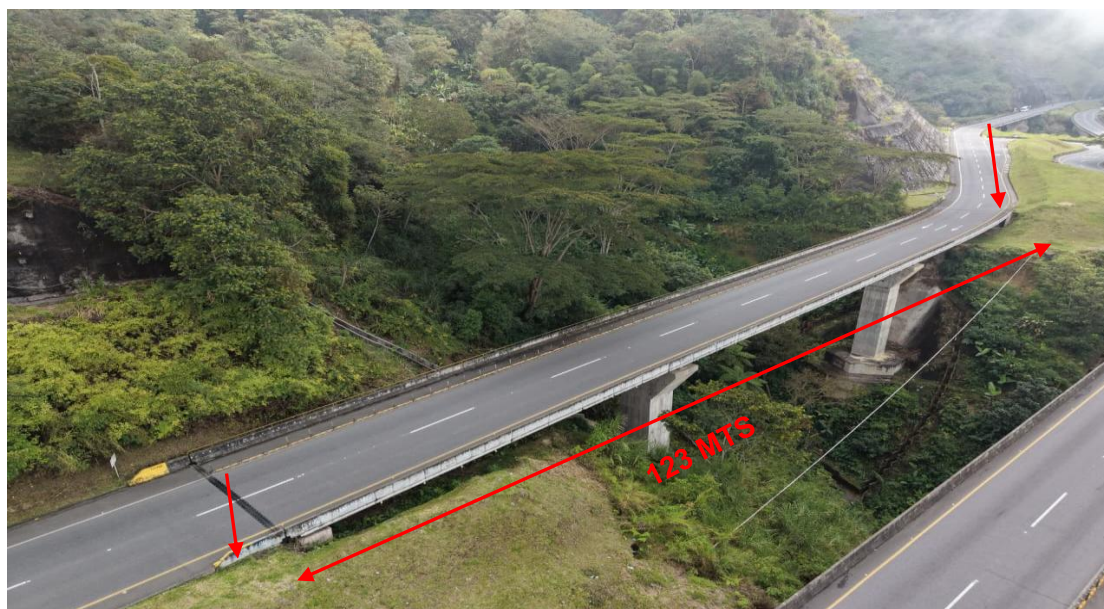
- Se identificó que el requerimiento de señalización corresponde específicamente al muro tipo New Jersey que actúa como baranda del puente ubicado entre el PR12+0200 a PR12+0323 calzada descendente de la vía Bucaramanga – Cuestaboba, RN6603.

Por lo anterior, se sugiere a la Territorial Santander del INVIAS, proceder ordenar a quien corresponda la priorización e instalación de estos elementos reflectivos y así mejorar la seguridad vial al paso en este puente vehicular.

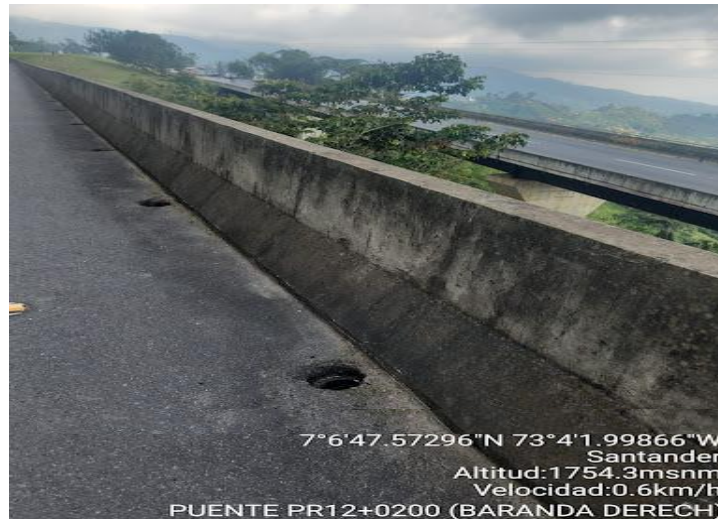
Se requiere instalar tachas reflectivas ó captafaros luminosos para una longitud de 123 metros, es decir, aproximadamente 90 unidades luminosas:

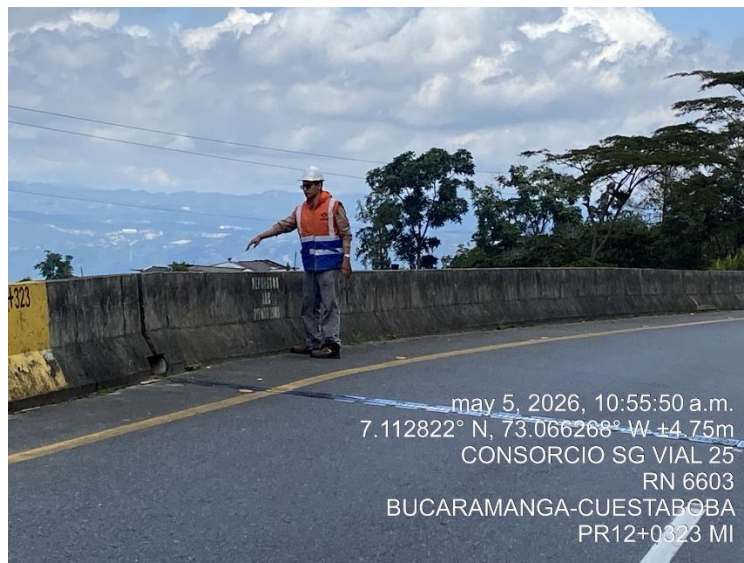
- Se ratifica que este sector del corredor presenta condiciones críticas de alta pluviosidad y neblina recurrente, lo que reduce drásticamente la visibilidad y eleva el riesgo de siniestros viales por choque contra objeto fijo o invasión de carril.
