PLANTA ELECTRICA LISTER PETTER 19.25 KVA Ubicada en Arauca (Arauca)

FORMATO GENERAL DE VISITA Y/O
SERVICIO

ASUNTO: Informe de servicio de mantenimiento preventivo y correctivo de planta eléctrica, Migración Colombia **sede central de Arauca.**

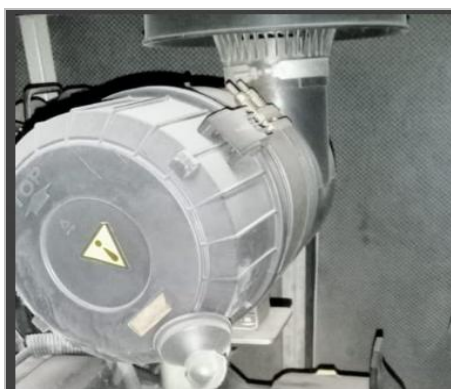
FOTO 1

Se realiza el cambio de todos los filtros a la planta eléctrica.

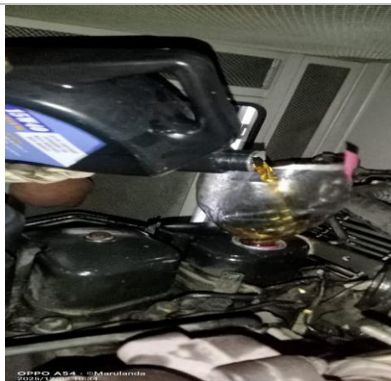
FOTO 9

2. Cambio de aceite.

Realizar el cambio de aceite en una planta eléctrica es un procedimiento esencial para mantener el motor en buen estado y asegurar su operación eficiente

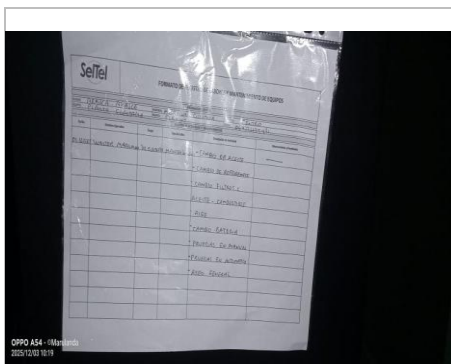
FOTO 13

3. Ajuste y cambio de piezas de la planta eléctrica.

Se realiza la limpieza general en su totalidad a la planta eléctrica

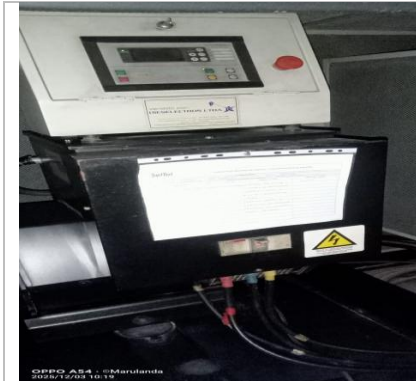
FOTO 21

Se realiza prueba de verificación en vacío, con duración de 10 minutos con el objetivo de verificar el correcto funcionamiento y observar la existencia de alguna falla.

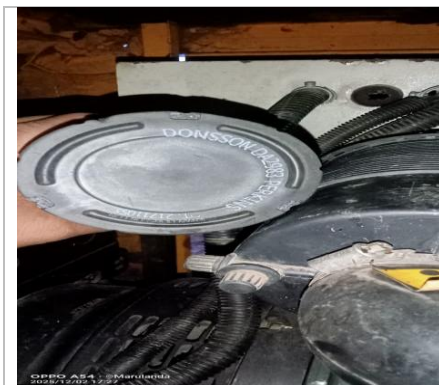
FOTO 1

a. Cambio de filtros

Se realiza el cambio de todos los filtros a la planta eléctrica.

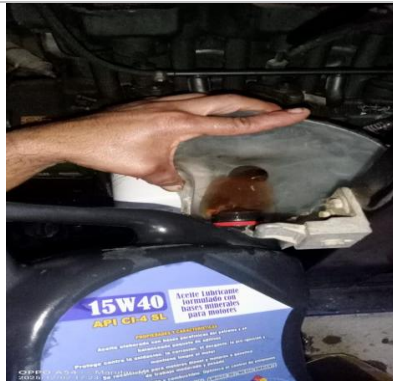
FOTO 9

2. Cambio de aceite.

Realizar el cambio de aceite en una planta eléctrica es un procedimiento esencial para mantener el motor en buen estado y asegurar su operación eficiente

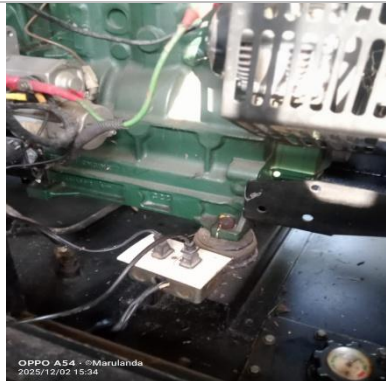
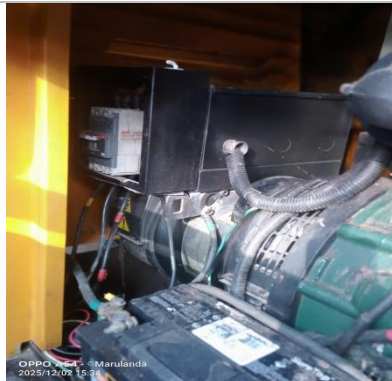
3. Ajuste y cambio de piezas de la planta eléctrica.

Se realiza la limpieza general en su totalidad a la planta eléctrica

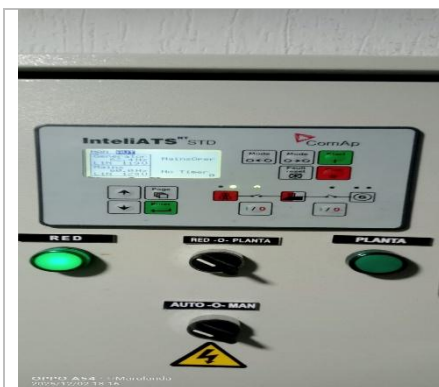
FOTO 21

Se realiza prueba de verificación en vacío, con duración de 10 minutos con el objetivo de verificar el correcto funcionamiento y observar la existencia de alguna falla.

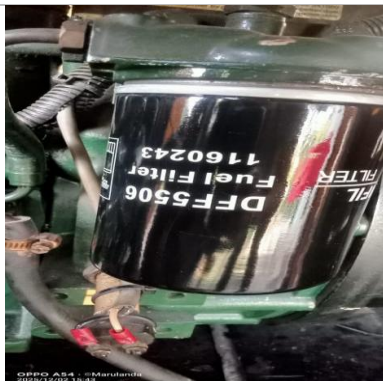
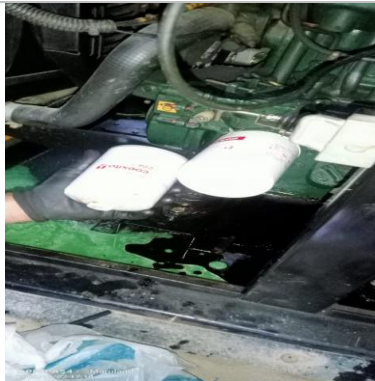
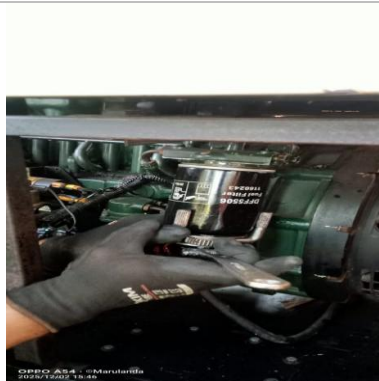
a. Cambio de filtros

Se realiza el cambio de todos los filtros a la planta eléctrica.

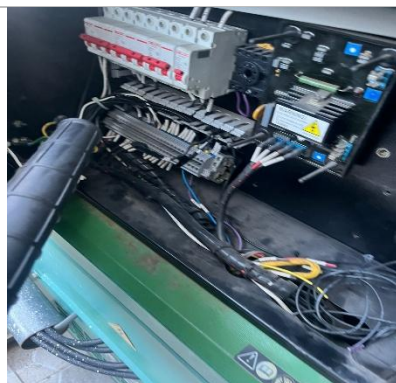
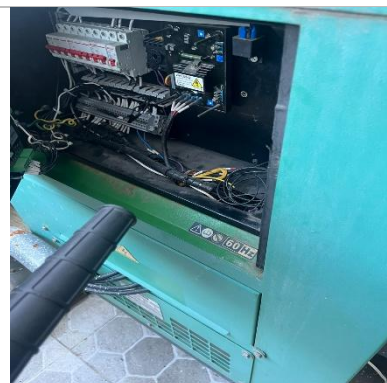
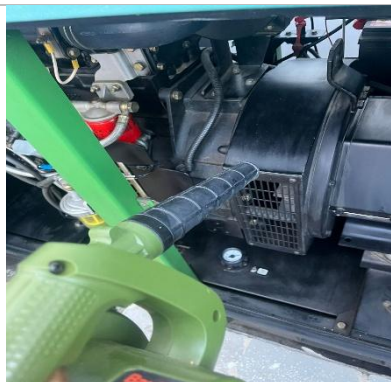
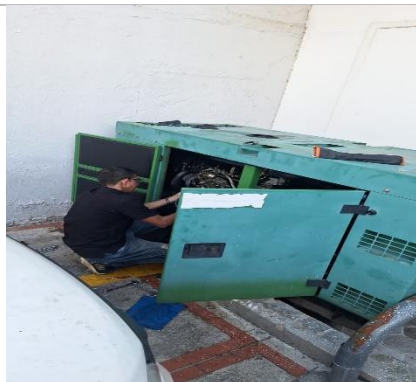
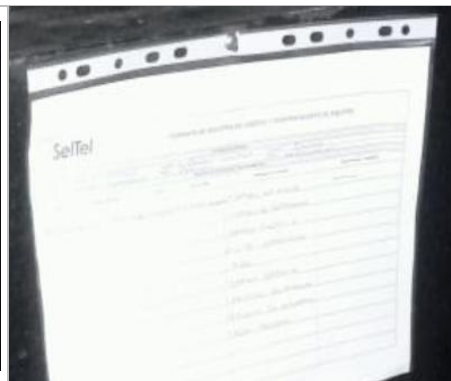
3. Ajuste y cambio de piezas de la planta eléctrica.

Se realiza la limpieza general en su totalidad a la planta eléctrica

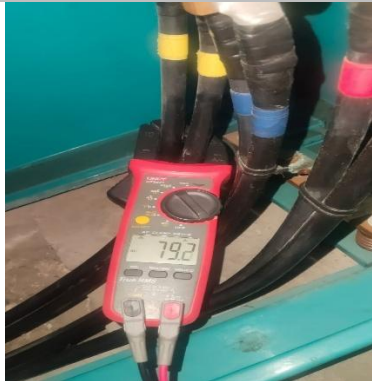
FOTO 13

Se realiza prueba de verificación en vacío, con duración de 10 minutos con el objetivo de verificar el correcto funcionamiento y observar la existencia de alguna falla.

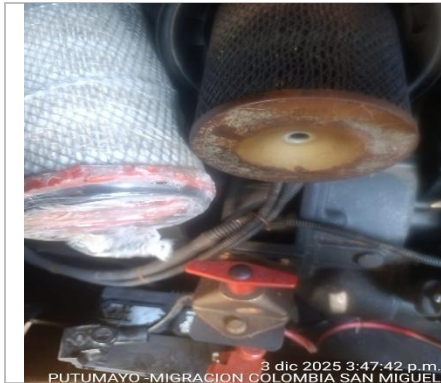
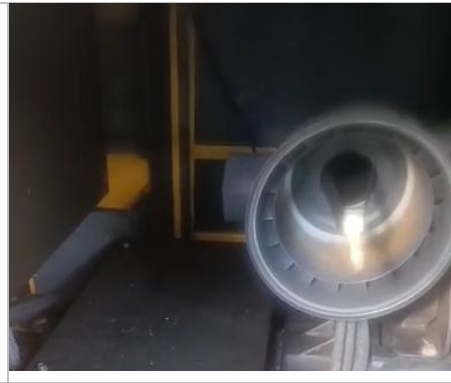
a. Cambio de filtros

Se realiza el cambio de todos los filtros a la planta eléctrica.

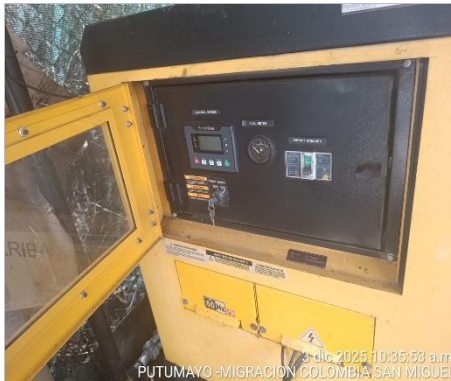
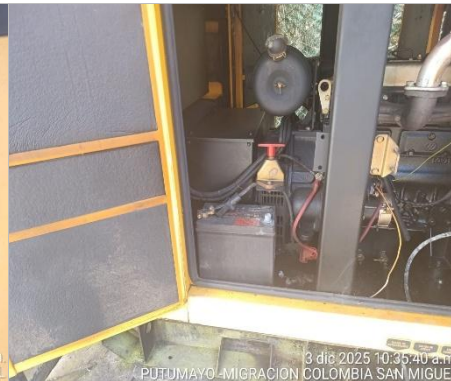
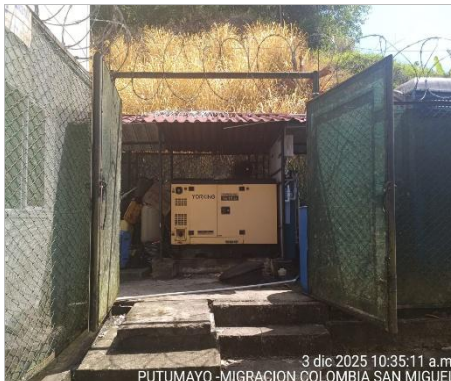
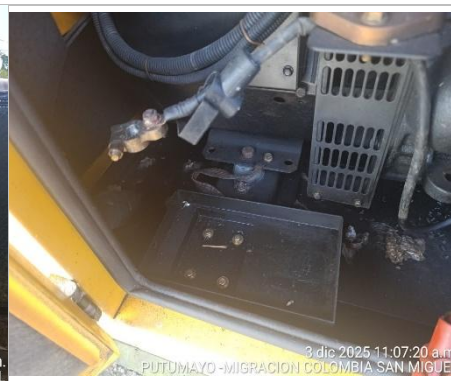
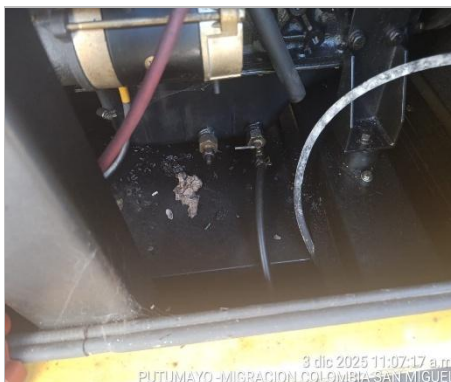
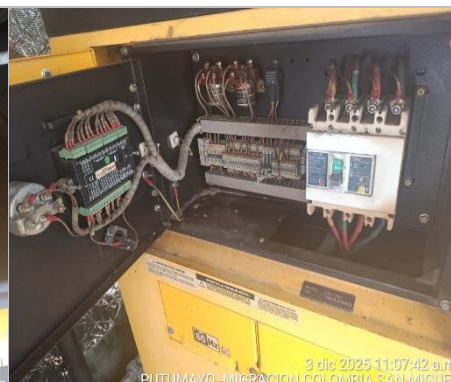
3. Ajuste y cambio de piezas de la planta eléctrica.

Se realiza la limpieza general en su totalidad a la planta eléctrica

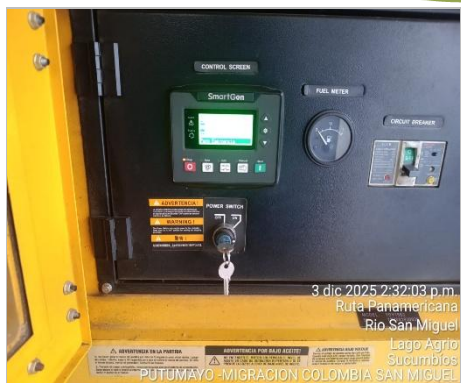
FOTO 23

Se realiza prueba de verificación en vacío, con duración de 10 minutos con el objetivo de verificar el correcto funcionamiento y observar la existencia de alguna falla.

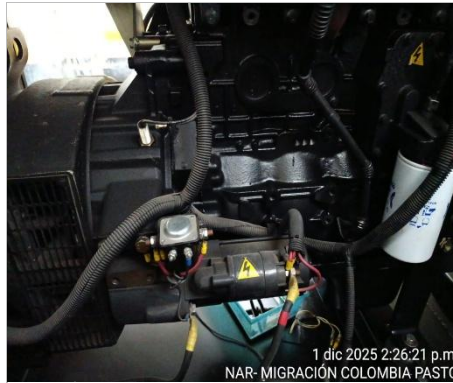
FOTO 1

Se realiza el cambio de todos los filtros a la planta eléctrica.

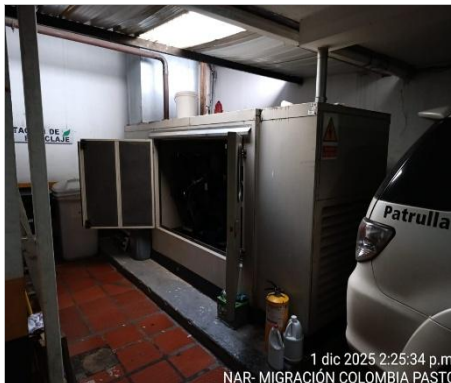
FOTO

Realizar el cambio de aceite en una planta eléctrica es un procedimiento esencial para mantener el motor en buen estado y asegurar su operación eficiente

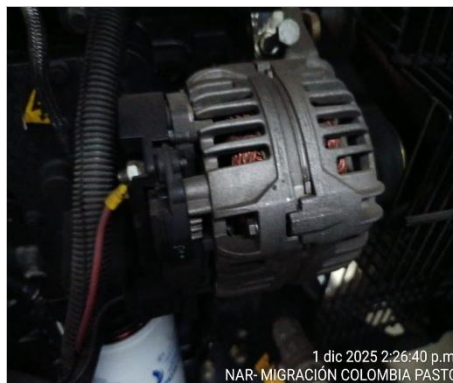
FOTO 11

Se realiza la limpieza general en su totalidad a la planta eléctrica

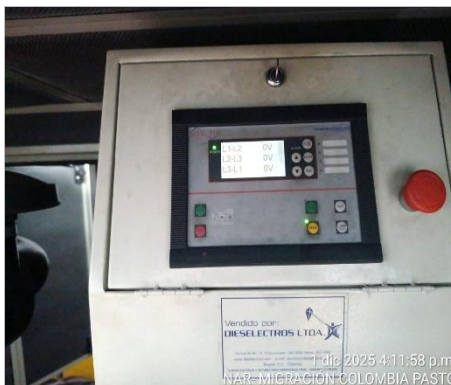
FOTO 29

Se realiza prueba de verificación en vacío, con duración de 10 minutos con el objetivo de verificar el correcto funcionamiento y observar la existencia de alguna falla.

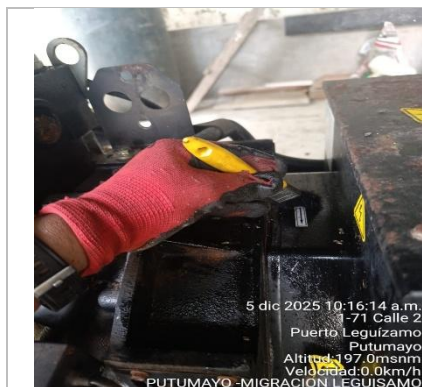
FOTO 7

Se realiza la limpieza general en su totalidad a la planta eléctrica

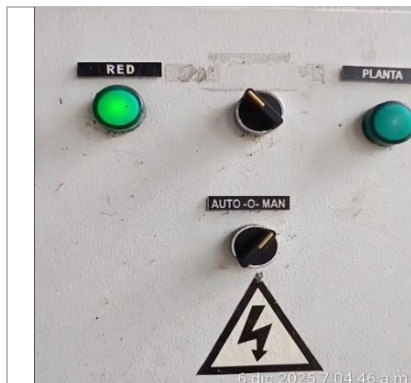
FOTO 25

Se realiza prueba de verificación en vacío, con duración de 10 minutos con el objetivo de verificar el correcto funcionamiento y observar la existencia de alguna falla.

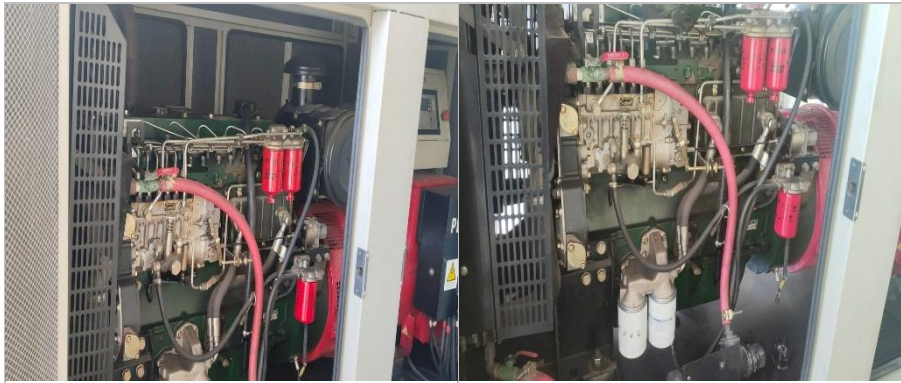
Se realiza el cambio de todos los filtros a la planta eléctrica.

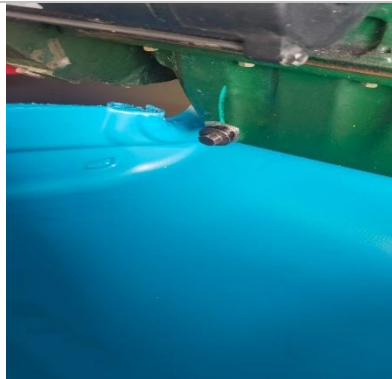
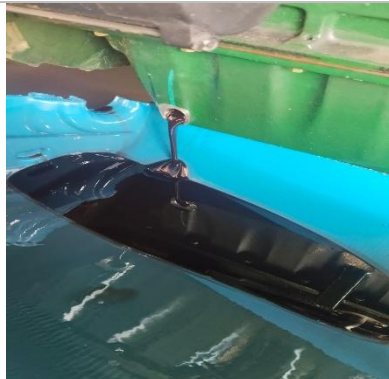
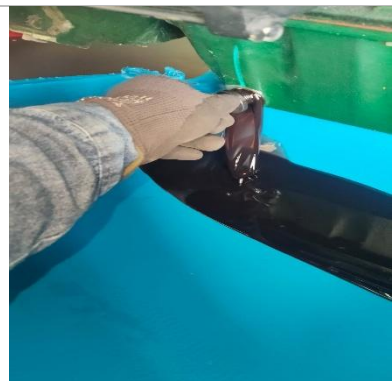
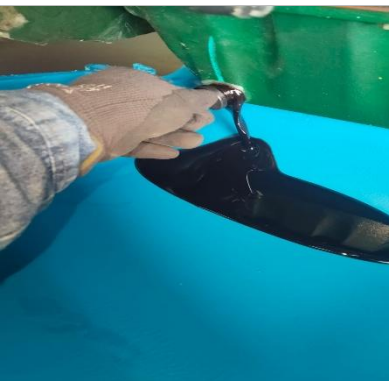
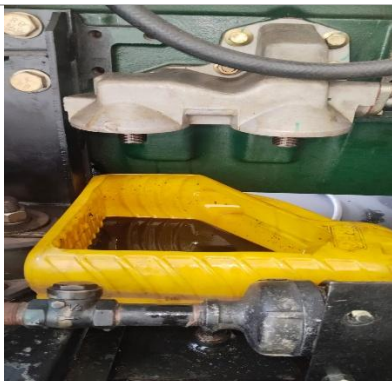
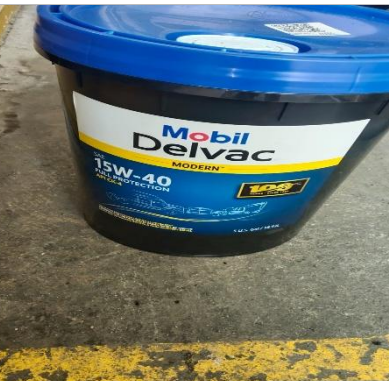
2. Cambio de aceite.

Realizar el cambio de aceite en una planta eléctrica es un procedimiento esencial para mantener el motor en buen estado y asegurar su operación eficiente

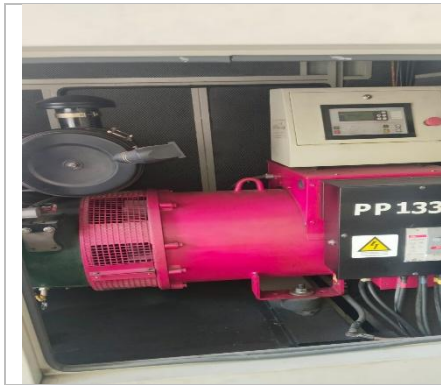
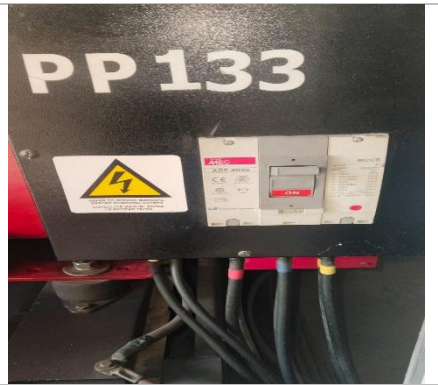
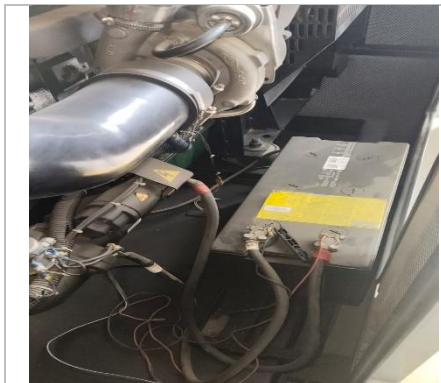
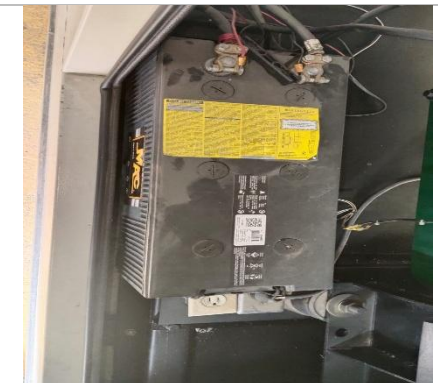
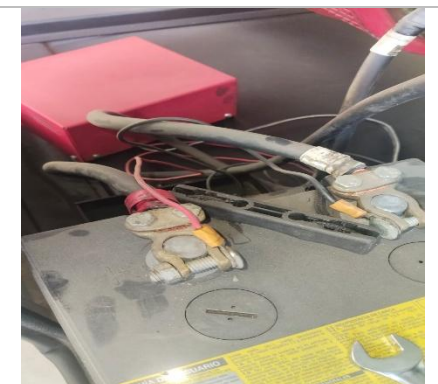
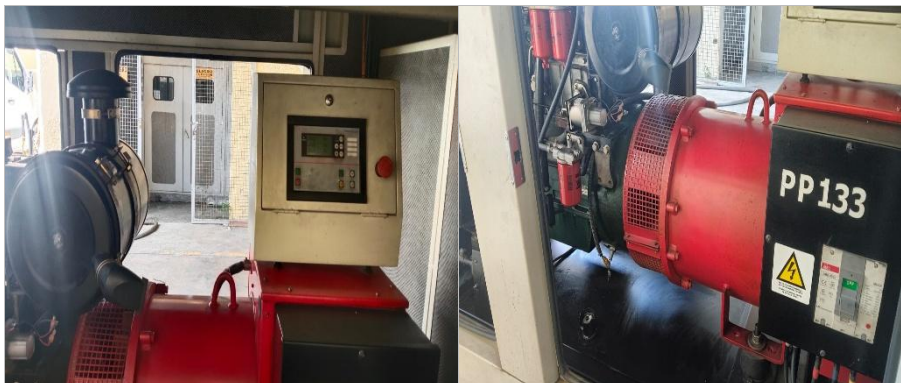
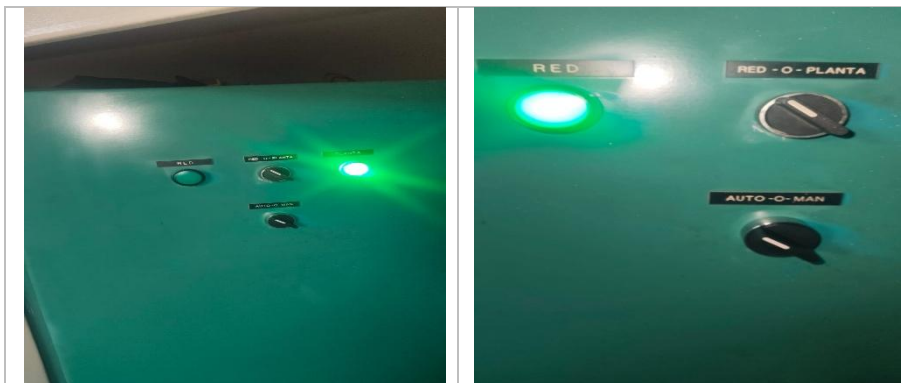
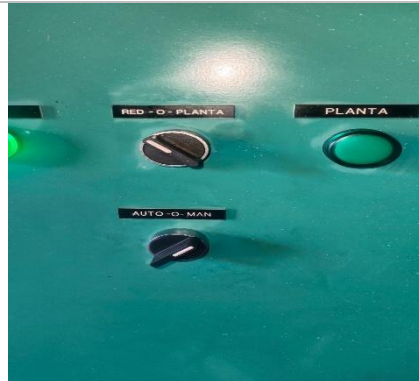
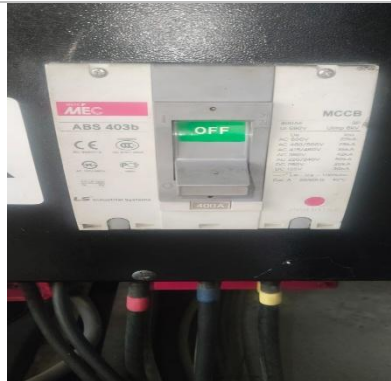
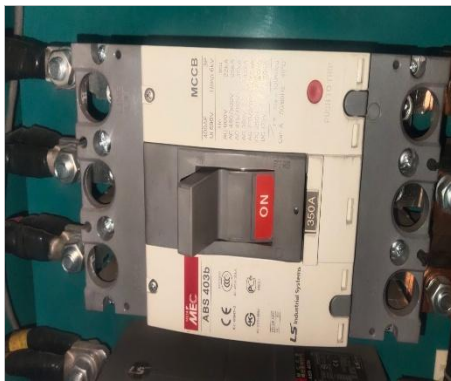
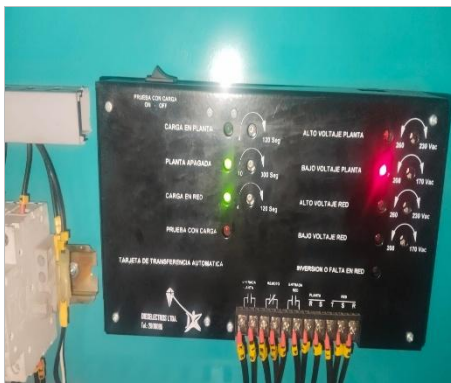
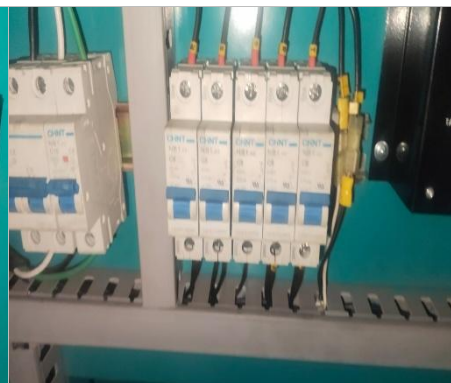
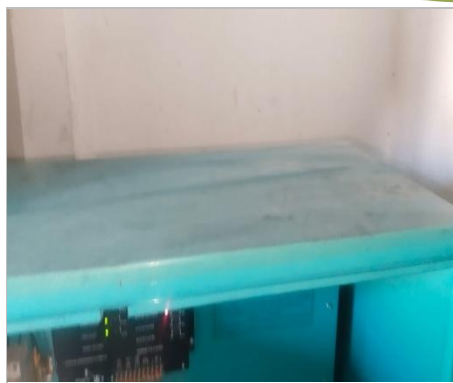
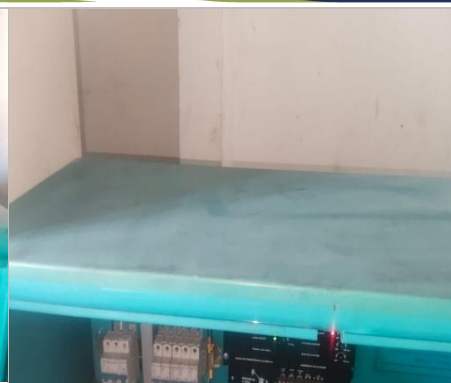
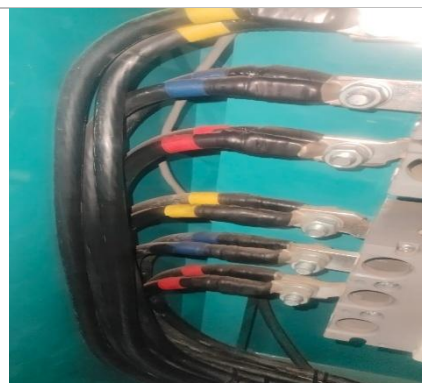
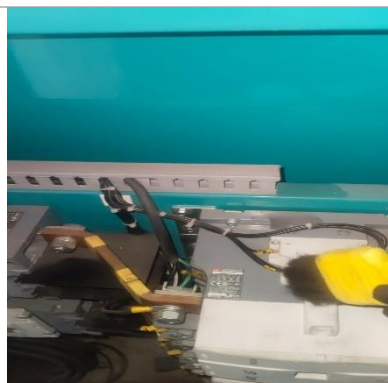
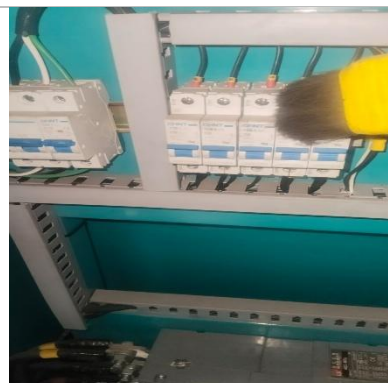
3. Ajuste y cambio de piezas de la planta eléctrica.

Se realiza la limpieza general en su totalidad a la planta eléctrica

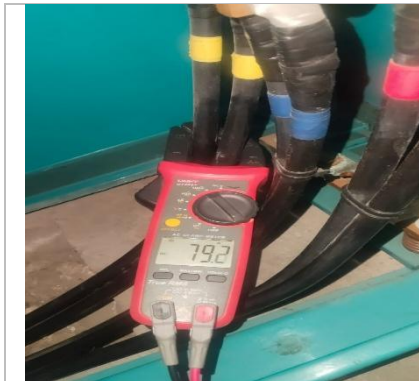
FOTO 55

Se realiza prueba de verificación en vacío, con duración de 10 minutos con el objetivo de verificar el correcto funcionamiento y observar la existencia de alguna falla.

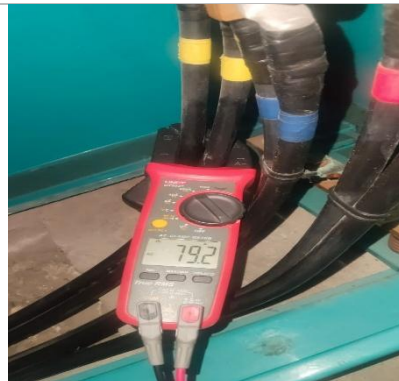
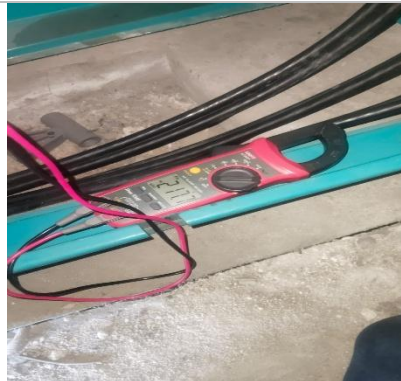
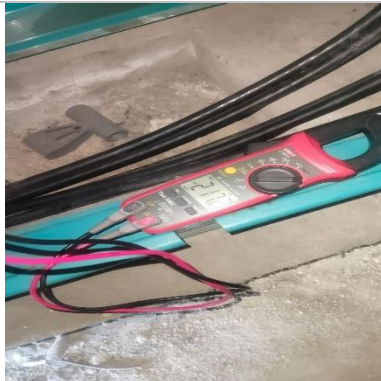
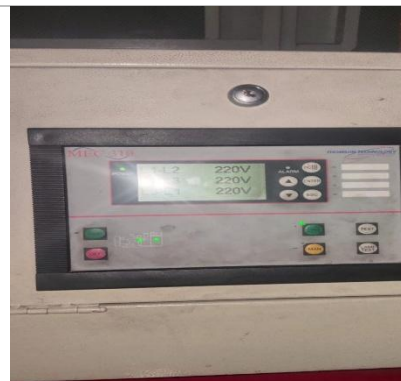
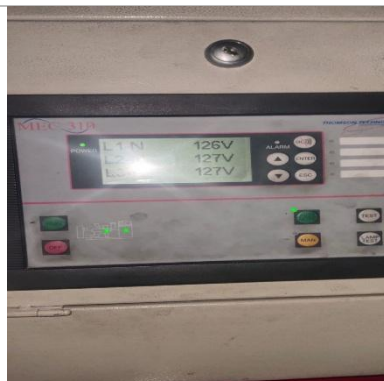
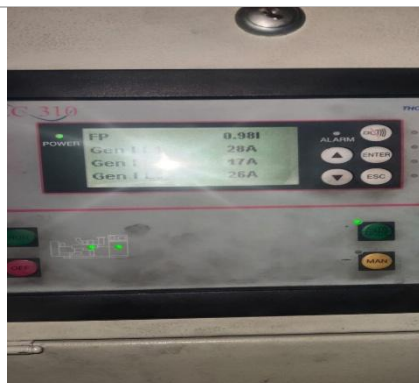
4. PRUEBA EN VACIO DE VERIFICACIÓN

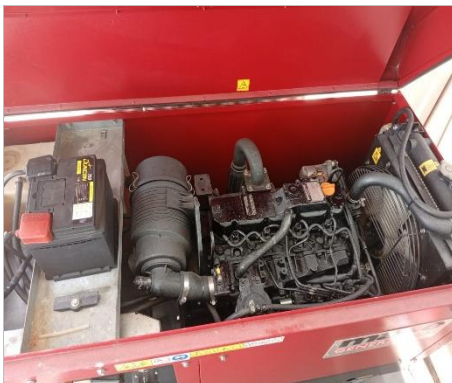
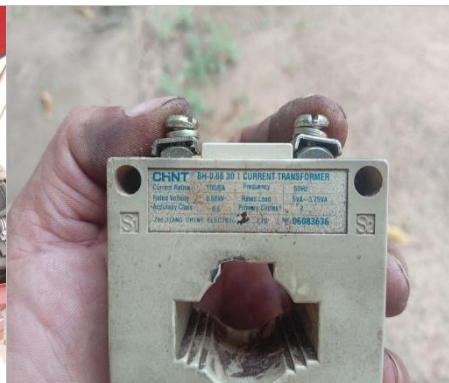
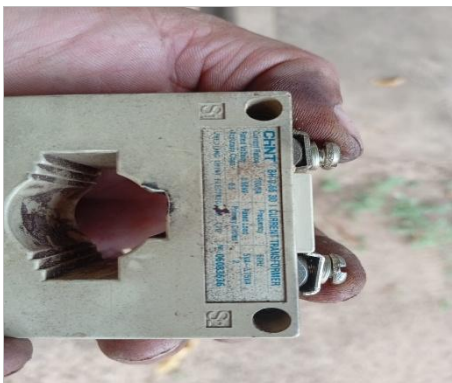
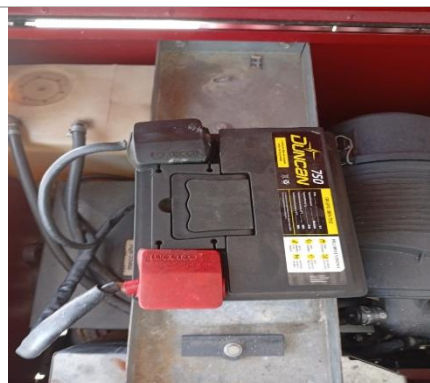
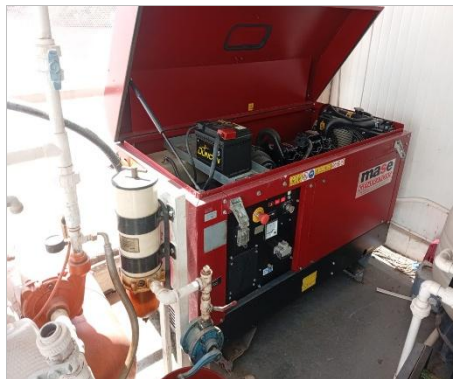
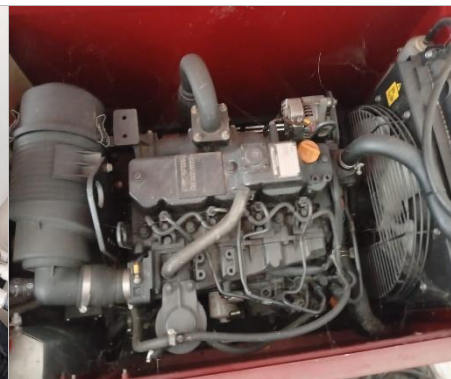
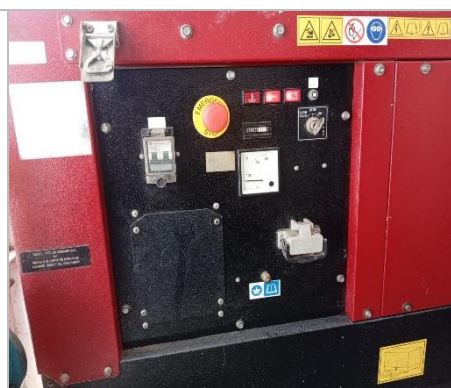
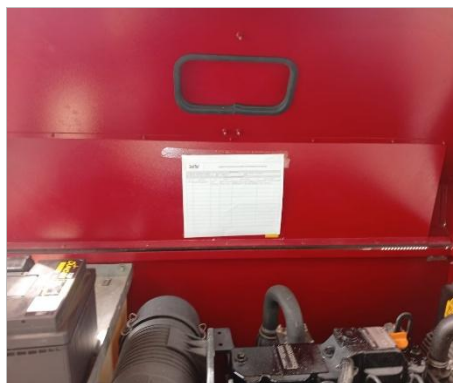
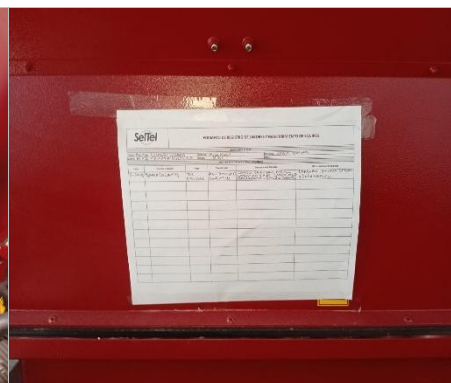
Se realiza la limpieza general en su totalidad a la planta eléctrica

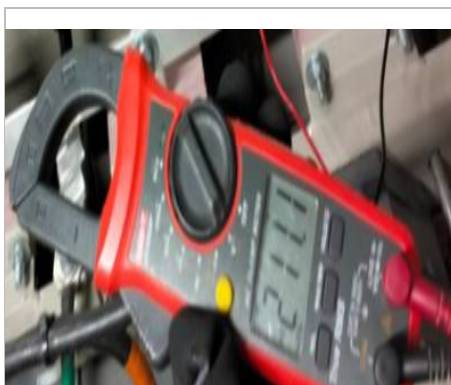
FOTO 19

Se realiza prueba de verificación en vacío, con duración de 10 minutos con el objetivo de verificar el correcto funcionamiento y observar la existencia de alguna falla.

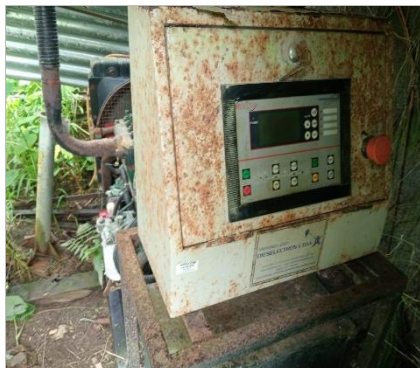
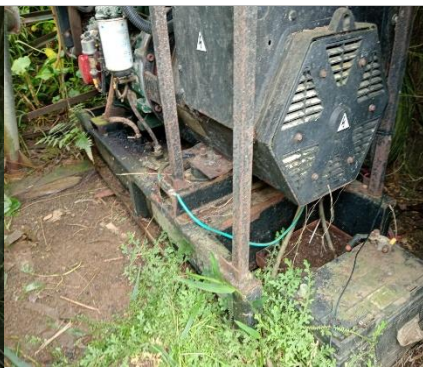
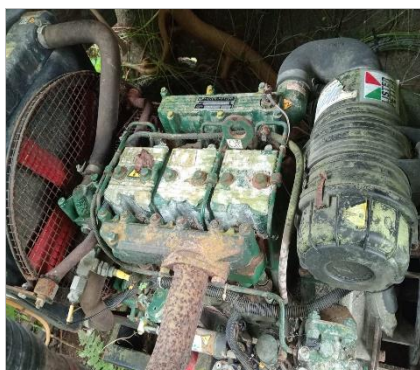
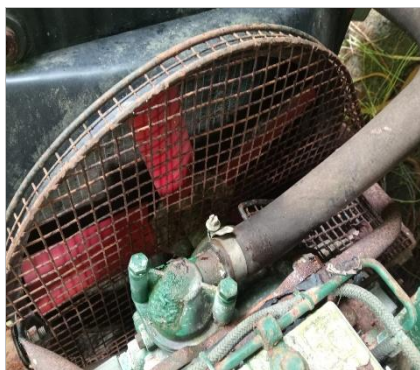
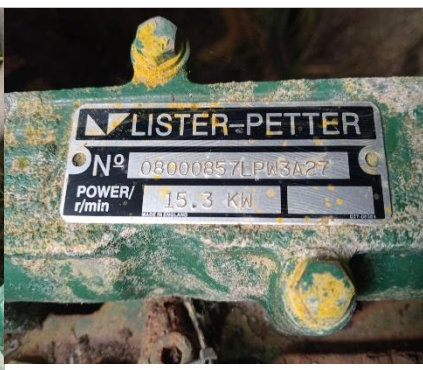
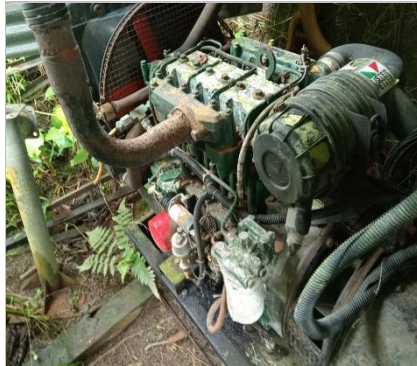
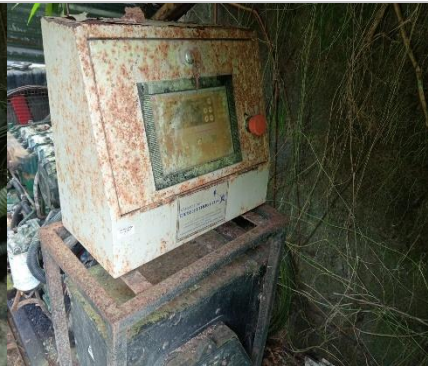
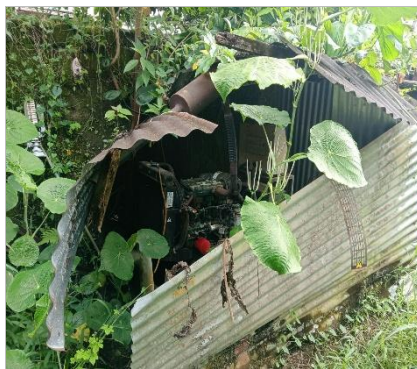
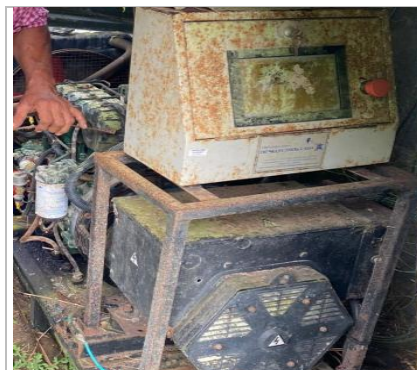
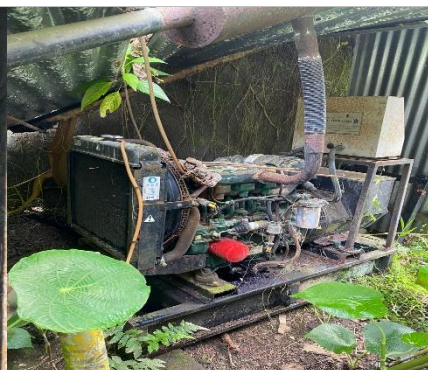
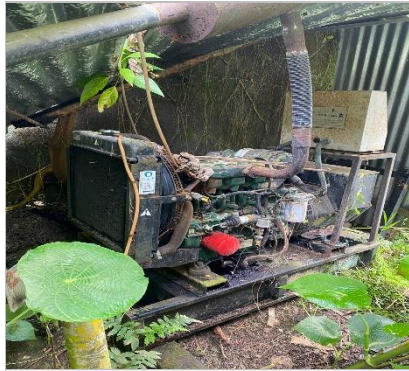
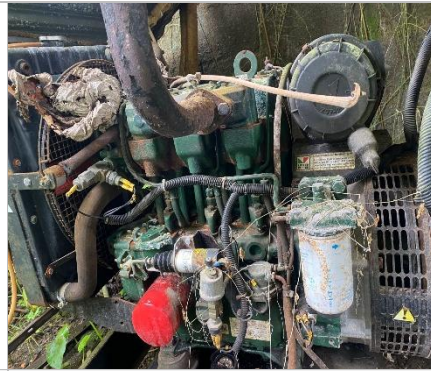
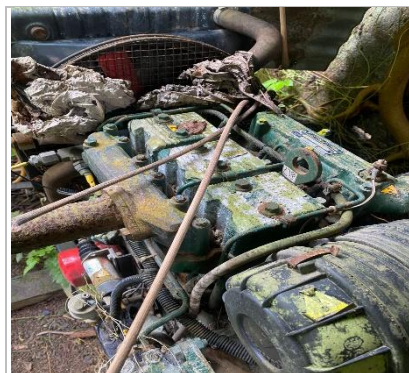
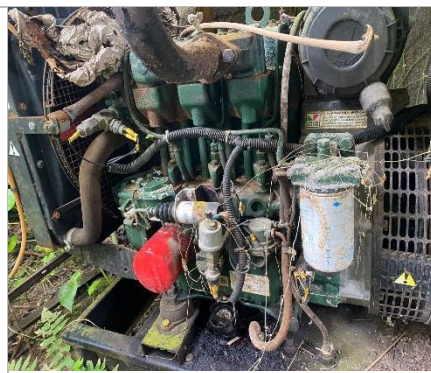
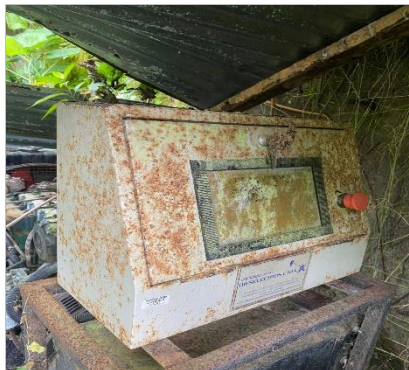
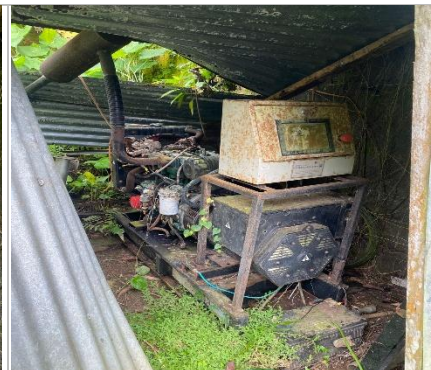
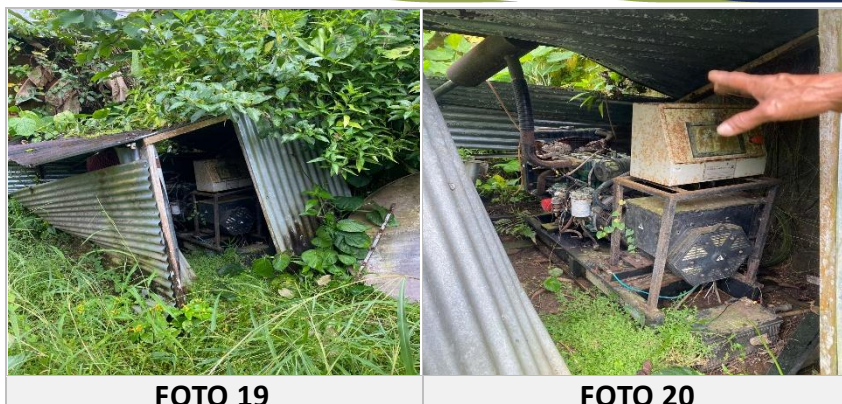
En la inspección correspondiente al estado 01 no fue posible realizar la prueba de arranque, debido a que la planta presenta un avanzado estado de oxidación en sus componentes principales. El motor se encuentra bloqueado, impidiendo cualquier intento de operación, y el generador eléctrico evidencia un alto nivel de humedad como consecuencia de la exposición directa a la intemperie. Estas condiciones reflejan un deterioro significativo que imposibilita la recuperación del equipo mediante mantenimiento correctivo.

Planta eléctrica: se debe al no uso del equipo en un periodo extenso de tiempo y que la planta presenta un estado avanzado de oxidación.

Adjunto evidencia fotográfica del diagnóstico realizado equipo Planta Eléctrica Lister Petter, Diesel, Ubicada en Bahía Solano (Chocó).

El diagnóstico realizado a la planta eléctrica evidencia un estado avanzado de deterioro tanto en sus componentes mecánicos como eléctricos, acompañado de deficiencias en las condiciones de instalación y conservación. La ausencia de combustible, la suciedad en los filtros, la oxidación generalizada, el motor bloqueado y la humedad presente en el generador confirman que el equipo ha permanecido inactivo por un periodo prolongado y expuesto a la intemperie sin medidas de protección adecuadas. Estas condiciones imposibilitan su puesta en marcha y comprometen de manera definitiva la confiabilidad del sistema.

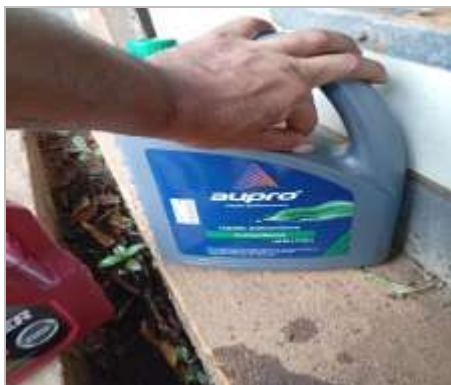
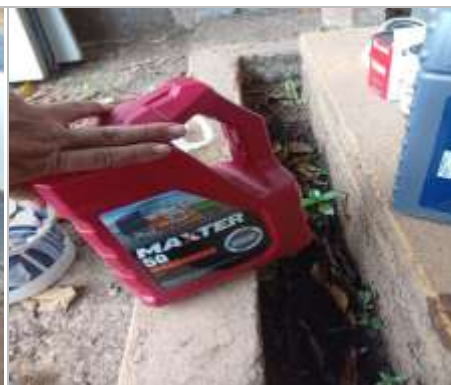
2. Cambio de aceite.

Realizar el cambio de aceite en una planta eléctrica es un procedimiento esencial para mantener el motor en buen estado y asegurar su operación eficiente

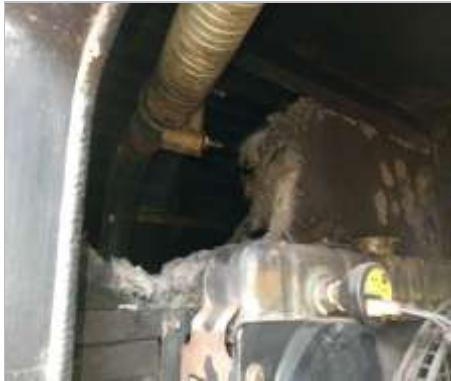
FOTO 7

Se realiza la limpieza general en su totalidad a la planta eléctrica

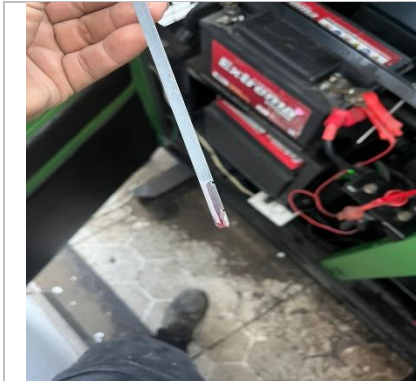
FOTO 3

2. Cambio de aceite.

Realizar el cambio de aceite en una planta eléctrica es un procedimiento esencial para mantener el motor en buen estado y asegurar su operación eficiente

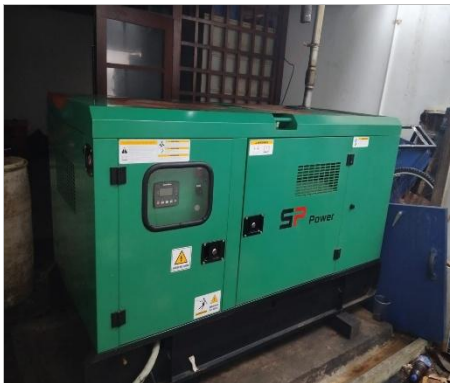
FOTO 5

3. Ajuste y cambio de piezas de la planta eléctrica.

Se realiza la limpieza general en su totalidad a la planta eléctrica

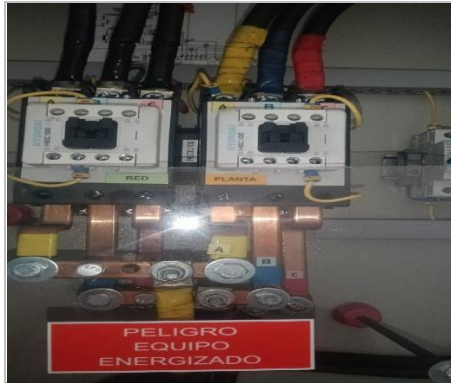
FOTO 13

Se realiza la limpieza general en su totalidad a la planta eléctrica

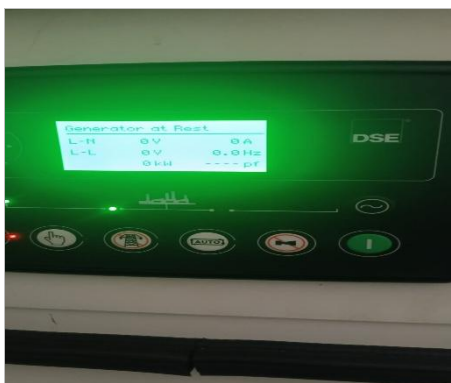
FOTO 15

Se realiza prueba de verificación en vacío, con duración de 10 minutos con el objetivo de verificar el correcto funcionamiento y observar la existencia de alguna falla.
