**INFORME DE SUPERVISIÓN No. 002 De 01 DE MAYO DE 2026**

LAPSO del 02 de abril al 01 de mayo del 2026

CONTRATAR EL SERVICIO DE MANTENIMIENTO DE MAQUINARIA Y EQUIPO PARA LAS UNIDADES DE LA JEFATURA DE INTELIGENCIA NAVAL, de conformidad con las especificaciones establecidas descritas en el Anexo Técnico

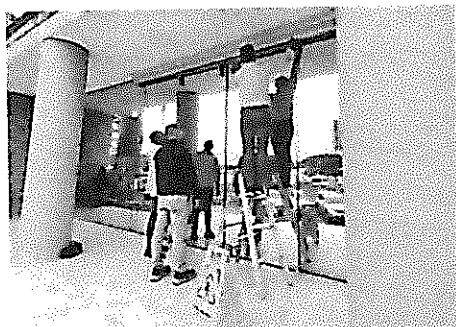
Durante la ejecución de esta actividad, el personal técnico procedió al desmontaje de la barrera ubicada en el techo, la cual permite el acceso a los mecanismos internos de la puerta, con el fin de realizar la apertura de la tapa del sistema. Seguidamente, se efectuó una verificación general del estado del equipo, logrando identificar una novedad en uno de los patines correspondientes a la hoja derecha de la puerta.

**Imagen 4.** Evidencia desmonte tapa protectora mecanismos

Como resultado de lo anterior, el contratista realizó el levantamiento y listado de los materiales y repuestos requeridos para la adecuada ejecución de la actividad y la solución de la novedad identificada.

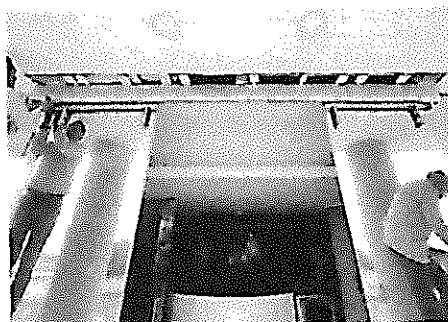
**Imagen 5.** Evidencia verificación mecanismos

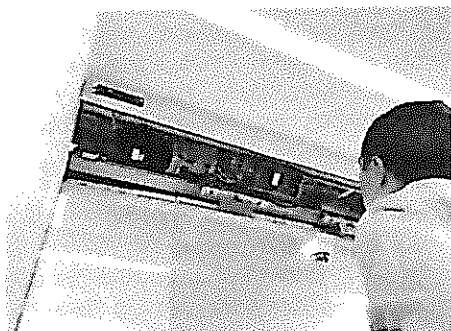
En desarrollo de esta actividad, se realizaron pruebas de continuidad en cada uno de los componentes del sistema, con el fin de verificar su estado operativo. Como resultado de dichas pruebas, se determinó que la tarjeta controladora presentaba una posible falla. En consecuencia, este componente fue desmontado y sometido a verificación en sitio; sin embargo, no fue posible identificar de manera concluyente la novedad que afecta su funcionamiento.

**Imagen 6.** Evidencia verificación mecanismos puerta tercer piso

Finalmente, el contratista procedió al reensamble de los mecanismos intervenidos, garantizando condiciones seguras del sistema, y realizó el retiro de la tarjeta controladora y del sensor de apertura, con el fin de adelantar las actividades de diagnóstico y reparación fuera de las instalaciones.

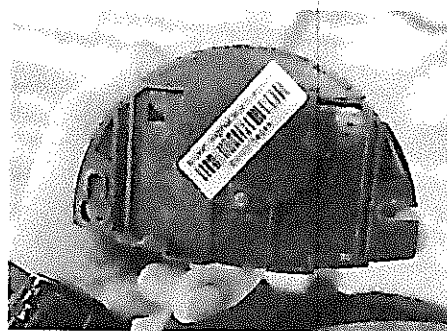
En virtud de lo anterior, el contratista determinó la necesidad de trasladar la tarjeta controladora a un lugar especializado para realizar un diagnóstico técnico más detallado y adelantar su respectiva reparación. De igual manera, se estableció que el sensor de apertura de la puerta presenta condiciones similares, por lo cual también será objeto de revisión especializada.

Imagen 9. Sensor apertura puerta en falla

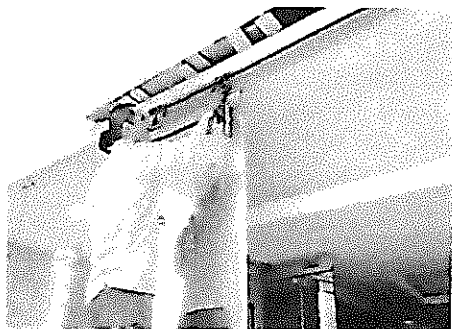
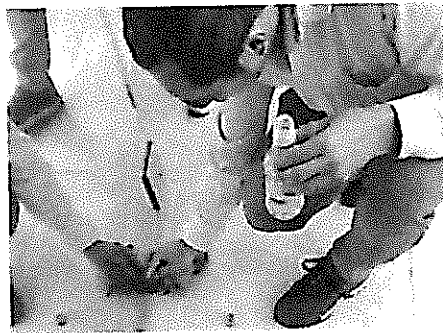
Durante la jornada, el equipo técnico realizó el ajuste de piezas mecánicas, limpieza de rieles, ajuste de carros, y la lubricación de los componentes, incluyendo los patines, con lo cual se logró eliminar el roce y los ruidos que presentaba la puerta durante su funcionamiento. Así mismo, se efectuó la verificación y ajuste de conexiones eléctricas, la revisión de la alimentación de energía, la calibración de sensores de movimiento y seguridad, y la inspección de fusibles, contribuyendo al mejoramiento de las condiciones operativas del sistema.

Imagen 10. Limpieza y lubricación partes mecánicas

Imagen 11. Limpieza y lubricación partes mecánicas

Imagen 12. Limpieza y lubricación partes mecánicas

Imagen 13. Limpieza y lubricación partes mecánicas

No obstante, se deja constancia de que quedó pendiente la reposición de algunos tornillos faltantes, el resane de la barrera ubicada en el techo, así como la reubicación del tope de seguridad de la puerta, toda vez que, tras la verificación técnica realizada, se evidenció que dicho elemento no se encuentra cumpliendo adecuadamente su función de limitación y control del recorrido, por lo cual requiere ser ajustado para garantizar su correcta operatividad.

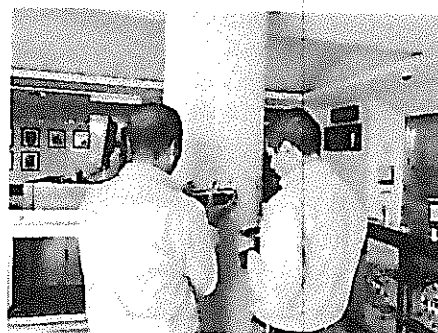
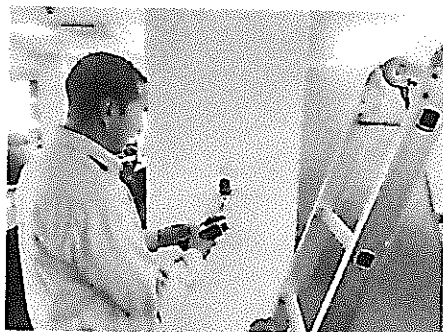
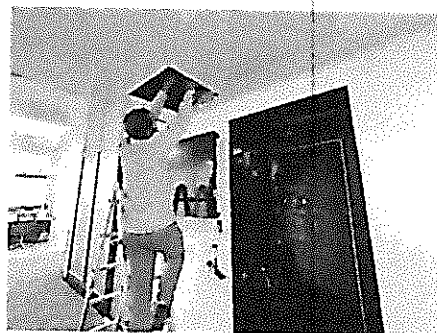
Posteriormente, dio inicio a la verificación de los dispositivos biométricos ubicados en el área de guardia, efectuando la revisión individual de cada equipo con el fin de identificar cuáles se encontraban en línea y operando correctamente, así como aquellos que presentaban fallas de conectividad o funcionamiento.

De igual manera, se realizó la inspección de los dispositivos biométricos correspondientes a la tercera planta del edificio, especialmente aquellos que se encontraban fuera de línea. Durante esta actividad, se llevó a cabo un diagnóstico técnico preliminar orientado a determinar las causas de la desconexión, evaluando aspectos como la alimentación eléctrica, el estado de la red, la configuración de los equipos y posibles fallas internas.

Imagen 15. Verificación biométrico puerta principal

Imagen 16. Verificación biométrico puerta tercera planta

Imagen 17. Verificación biométrico puerta tercera planta

Como resultado de lo anterior, el contratista adelantó el levantamiento de la información técnica necesaria para definir las acciones correctivas a implementar, con el fin de restablecer la operatividad de los sistemas biométricos y garantizar su correcto funcionamiento dentro de la infraestructura de control de acceso del edificio.

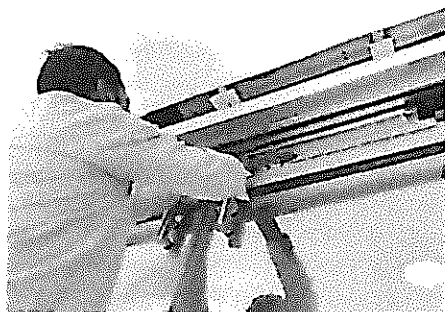
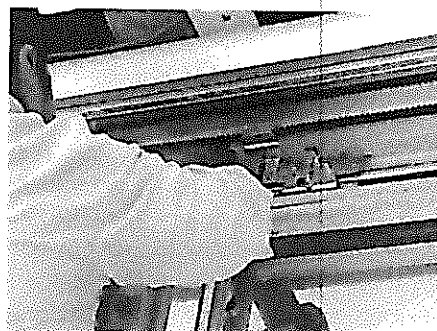
Durante la jornada, se llevó a cabo la calibración del tope de la puerta principal, con el propósito de garantizar el adecuado control del recorrido de las hojas, evitando sobreesfuerzos en los componentes mecánicos y asegurando un cierre y apertura controlados, seguros y acordes con las condiciones operativas del sistema.

Imagen 18. Calibración tope puerta principal

Imagen 19. Calibración tope puerta principal

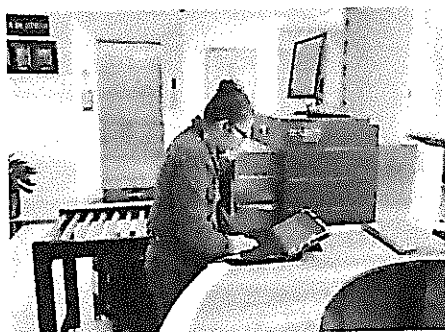
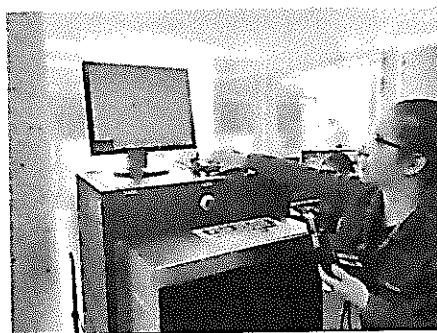
De igual manera, durante la misma jornada se llevó a cabo el mantenimiento preventivo del equipo de rayos X tipo HI-SCAN 5030 SI, en cumplimiento de las actividades programadas dentro del contrato. En el desarrollo de esta intervención, el personal técnico ejecutó las rutinas de mantenimiento preventivo conforme al protocolo establecido, las cuales incluyeron pruebas iniciales de operación y verificación del estado general del sistema, limpieza integral del equipo, ajuste de monitor, revisión de barreras infrarrojas, verificación y ajuste de la programación del sistema, alineación del abanico de rayos X, pruebas de voltajes DC y verificación del funcionamiento de los detectores.

Imagen 20. Pruebas de Operación

Imagen 21. Pruebas de Operación

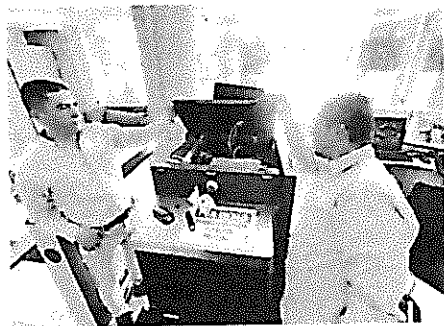
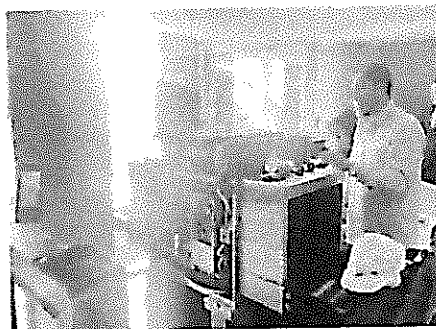
Se revisaron las partes mecánicas del sistema, evaluando su funcionamiento, niveles de desgaste y condiciones de operación. Así mismo, se efectuó la limpieza interna de los componentes, retirando residuos y acumulaciones de polvo que pudieran afectar el desempeño del equipo. De igual manera, se realizó la lubricación de los elementos mecánicos móviles, garantizando un funcionamiento suave y reduciendo la fricción entre piezas.

Imagen 22. Limpieza Interna de componentes

Imagen 23. Limpieza Interna de componentes

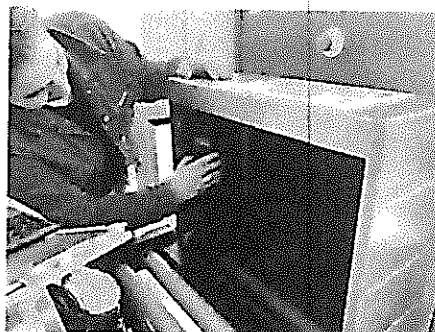
De igual manera, se llevó a cabo la verificación de fuga de radiación del equipo, mediante la medición de niveles de radiación ionizante en el perímetro externo del sistema, especialmente en puntos críticos como uniones, cortinas plomadas y zonas de acceso al túnel de inspección. Esta actividad se realizó utilizando equipos de medición calibrados, con el fin de comprobar que los niveles de emisión se encuentran dentro de los límites permisibles establecidos por la normatividad vigente. Como resultado de la verificación, no se evidenciaron fugas de radiación que representen riesgo para los operadores o el entorno, garantizando condiciones seguras de operación del equipo.

Imagen 24. Verificación Radiación Máquina externa.

Imagen 25. Verificación Radiación Máquina interna.

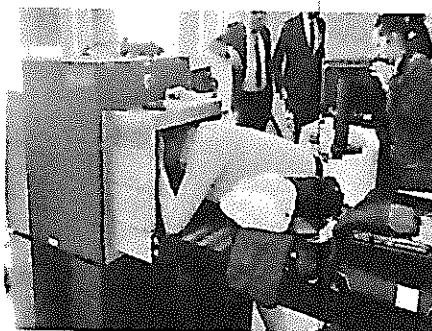
Se realizó la limpieza interna y externa del túnel de inspección, con el propósito de retirar acumulaciones de polvo, residuos y partículas que pudieran afectar la calidad de las imágenes o el adecuado funcionamiento del sistema. Durante esta actividad, se efectuó la verificación del estado físico de las superficies internas, cortinas de protección plomadas y elementos estructurales, comprobando su integridad y correcta disposición. Así mismo, se inspeccionaron los componentes asociados al sistema de transporte dentro del túnel, validando su alineación y condiciones de operación. Como resultado, se evidenció que el túnel de inspección se encuentra en condiciones adecuadas de limpieza, funcionamiento y seguridad para la operación del equipo.

Imagen 26. Verificación túnel de inspección.

Imagen 27. Verificación túnel de inspección.

Finalmente, en términos generales, se recomienda dar estricto cumplimiento a las buenas prácticas de operación del equipo, garantizando una manipulación adecuada de las cargas sobre la banda transportadora, así como el uso correcto del sistema de gestión de imágenes sin la incorporación de dispositivos externos que puedan comprometer la integridad del software. De igual forma, es fundamental mantener las condiciones técnicas de instalación, incluyendo el uso de un circuito eléctrico dedicado y la conexión a una UPS externa de uso exclusivo, con el fin de proteger el equipo ante variaciones del suministro eléctrico. Así mismo, se reitera la importancia de no intervenir el sistema con la instalación de software no autorizado, dado que su arquitectura es especializada. Finalmente, se recomienda programar y ejecutar de manera periódica las labores de mantenimiento preventivo, conforme a las condiciones de uso del equipo, con el propósito de garantizar su correcto funcionamiento, prolongar su vida útil y asegurar condiciones seguras de operación.
