**UNION TEMPORAL URBANAS IBAGUE**

**EJECUTAR A PRECIOS UNITARIOS LAS OBRAS DE  
MEJORAMIENTO, REHABILITACION Y MANTENIMIENTO DE LA  
INFRAESTRUCTURA VIAL URBANA Y OBRAS  
COMPLEMENTARIAS EN EL MUNICIPIO DE IBAGUE. LOTE 1.**

**CONTRATO 3048 DEL 07 DE NOVIEMBRE DE 2025**

**INFORME DE ACTIVIDADES EJECUTADAS**

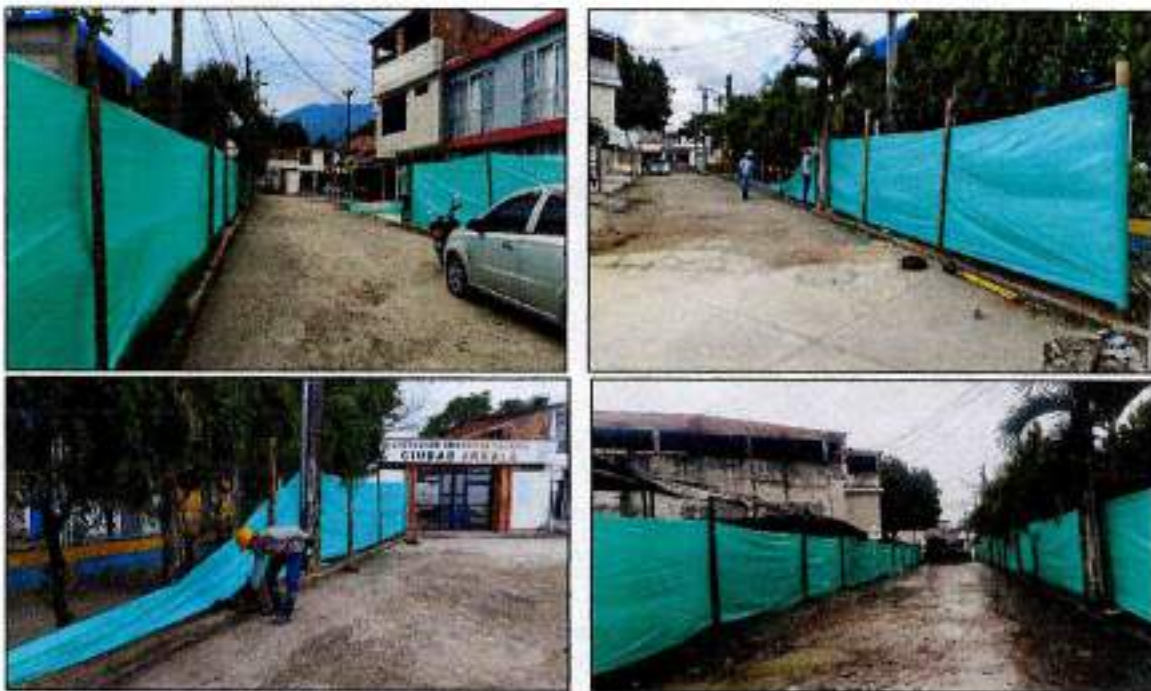
Se realizó la instalación del cerramiento perimetral en tela verde de 2.10 m de altura.

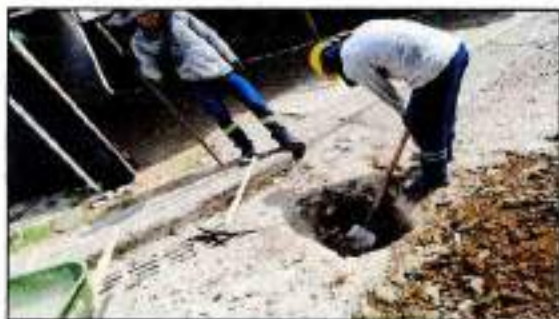
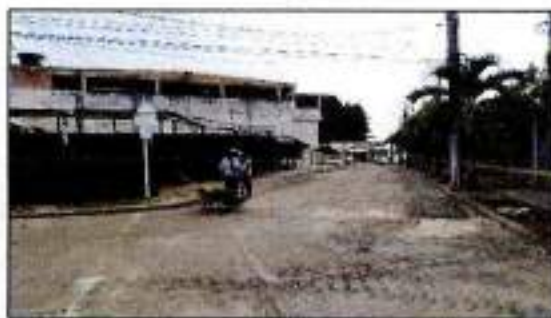
Como paso previo a las excavaciones, se realizaron 3 apiques de verificación a 1.20 m de profundidad para identificar redes hidráulicas y sanitarias existentes.

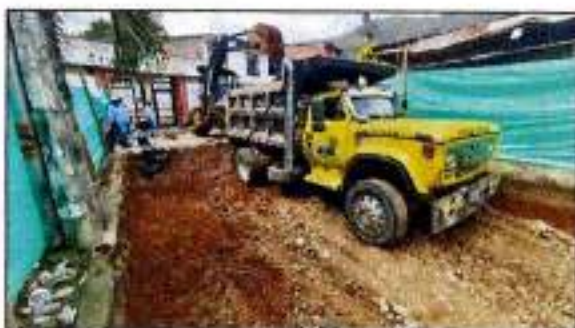
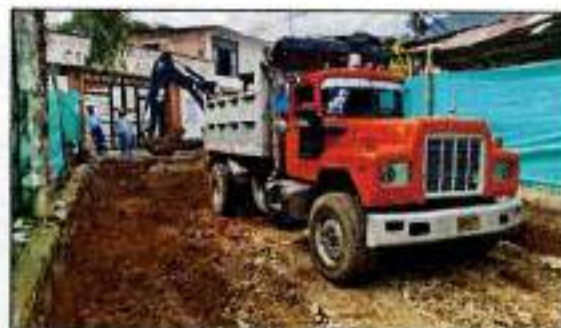
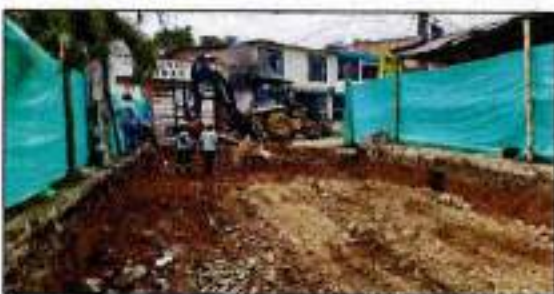
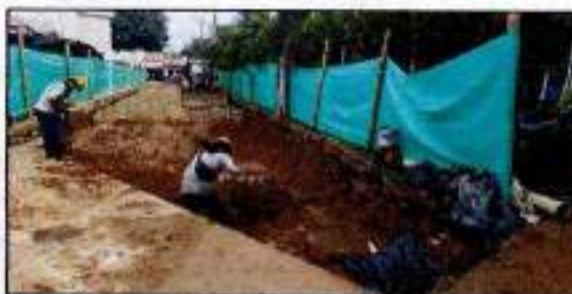
#### ITEM 2.04 EXCAVACION A MAQUINA (CAJEO).

Se realizaron las actividades de excavación en este nuevo frente de obra logrando para este periodo un avance de 100% de excavación y retiro de material.

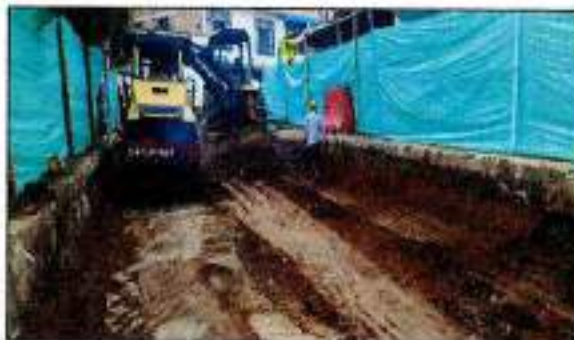
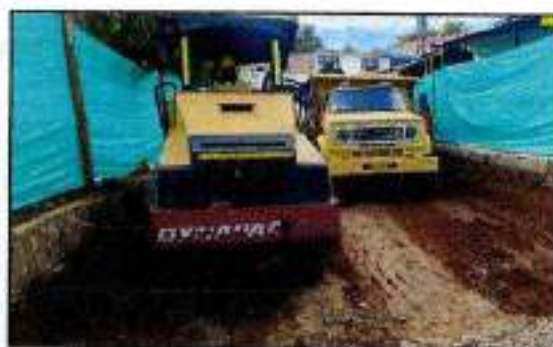
#### ITEM 3.01 CONFORMACION, COMPACTACION DE SUBRASANTE CBR=95 URBANA

Se ejecutó la conformación y compactación mecánica de la subrasante, alcanzando el 100 % de ejecución del ítem, conforme a las especificaciones técnicas del proyecto.

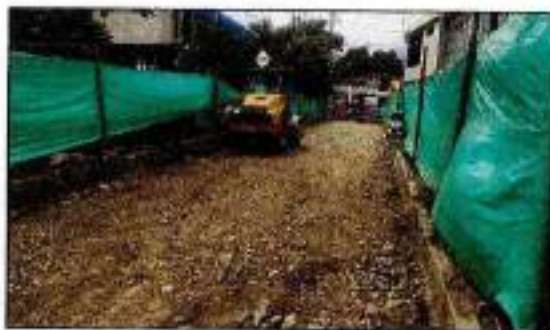
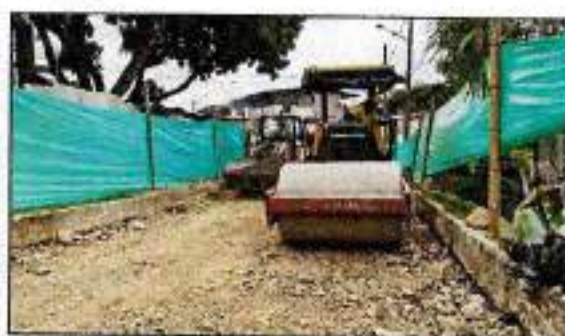
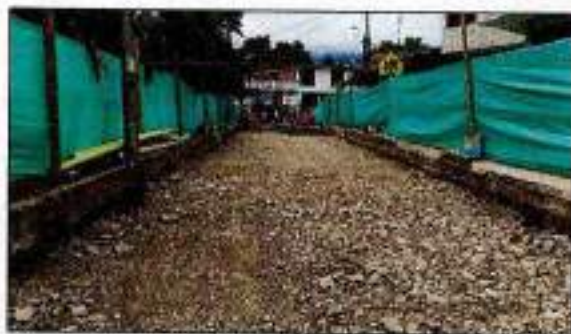
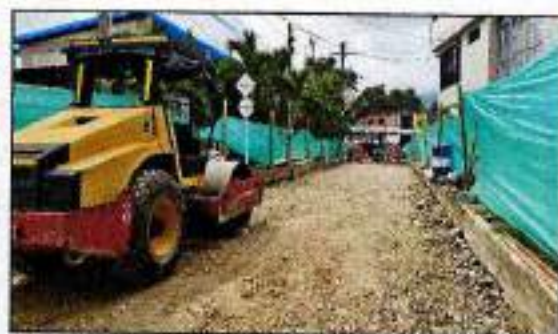
### ITEM 3.02 SUMINISTRO E INSTALACION DE RAJON PARA MEJORAMIENTO DE VIA.

Se ejecutó la instalación de material tipo rajón para el mejoramiento de la capacidad de soporte de la subrasante, correspondiente al 100 % de ejecución del ítem, conforme a las especificaciones técnicas del proyecto.

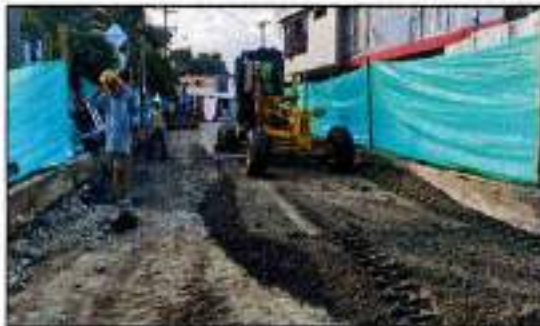
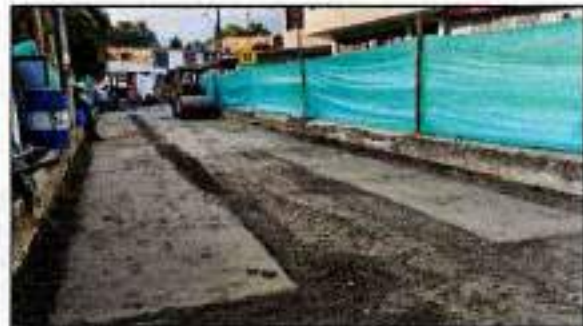
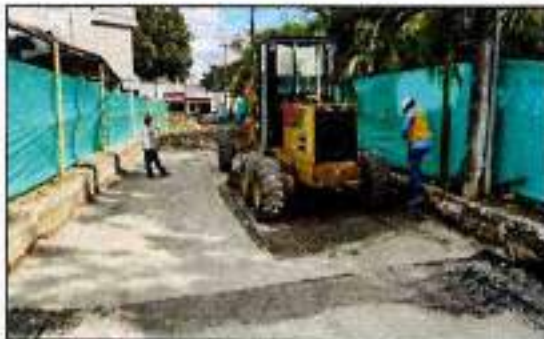
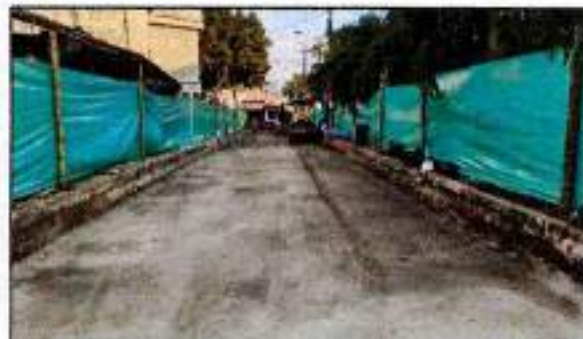
### NP 3. SUMINISTRO, EXTENSION Y COMPACTACION DE BASE GRANULAR PARA SELLO DE RAJON.

Se realizó la instalación y compactación de la base granular para el sello de rajón para la cual se deja esta actividad en un 100% de ejecución.

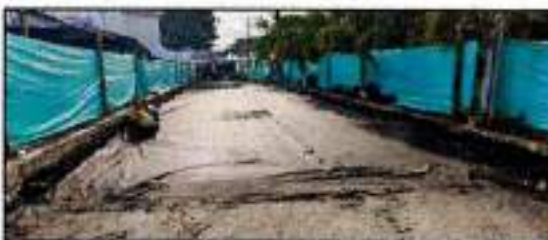
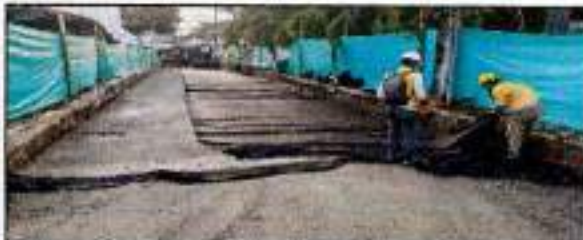
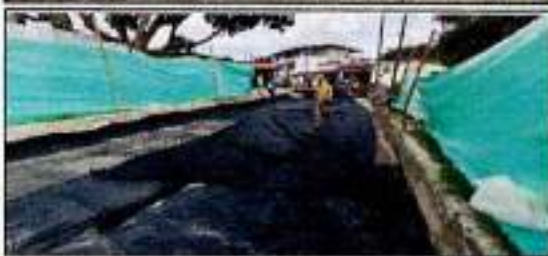
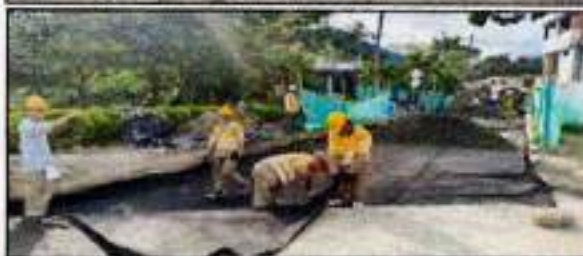
## NP 5. GEOTEXTIL DE SEPARACION DE SUELOS DE SUBRASANTE Y CAPAS GRANULARES.

Se realizó la instalación en un 100% del geotextil.

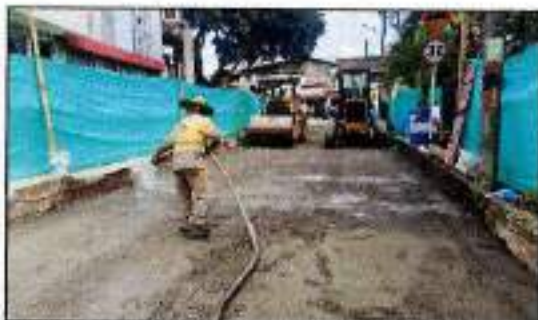
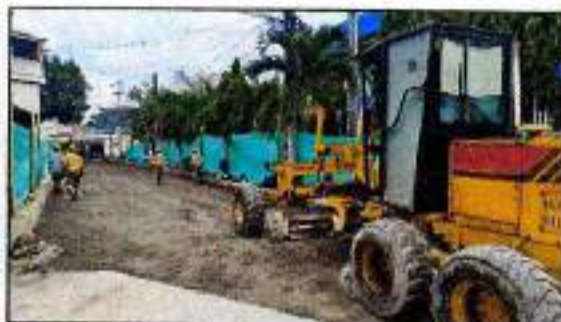
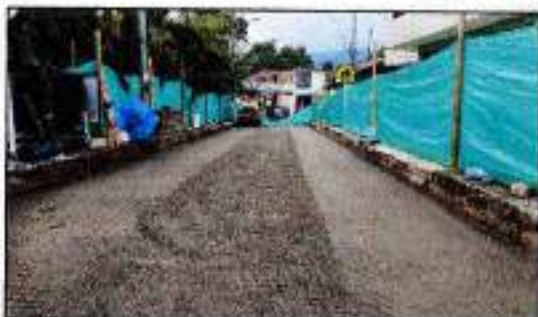
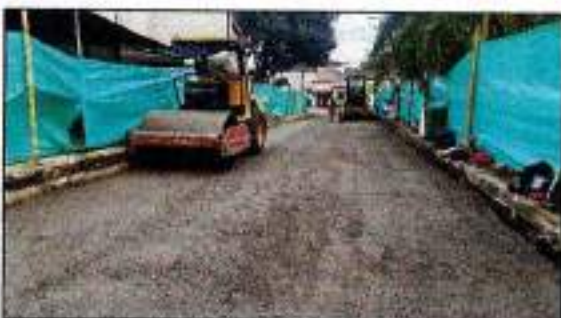
### ITEM 3.03 SUMINISTRO, EXTENSION Y COMPACTACION BASE GRANULAR MEDIO MECANICO.

Se realizó la instalación y compactación de la capa de base granular. Llevando esta actividad a un 100% de ejecución y dando paso a la instalación del concreto el cual está contemplado en esta vía.

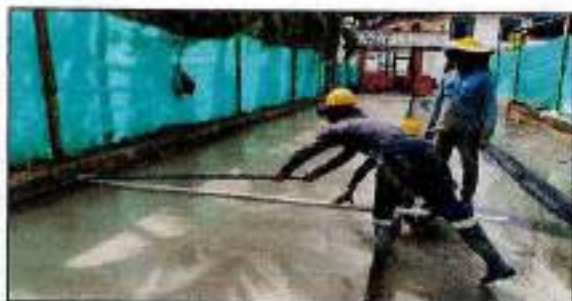
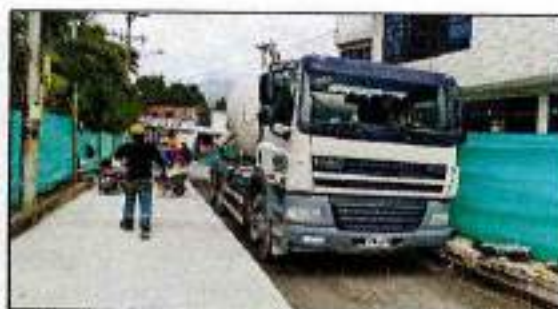
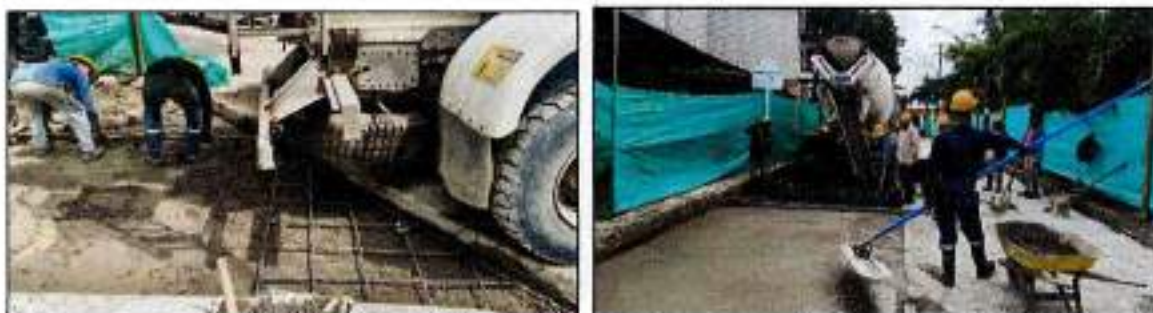
### ITEM 4.04 CONSTRUCCION PAVIMENTO EN CONCRETO PREMEZCLADO MR 42.

Una vez liberada la capa de base granular tanto en su nivel de rasante y sus densidades se procedió a realizar el vaciado del concreto premezclado.

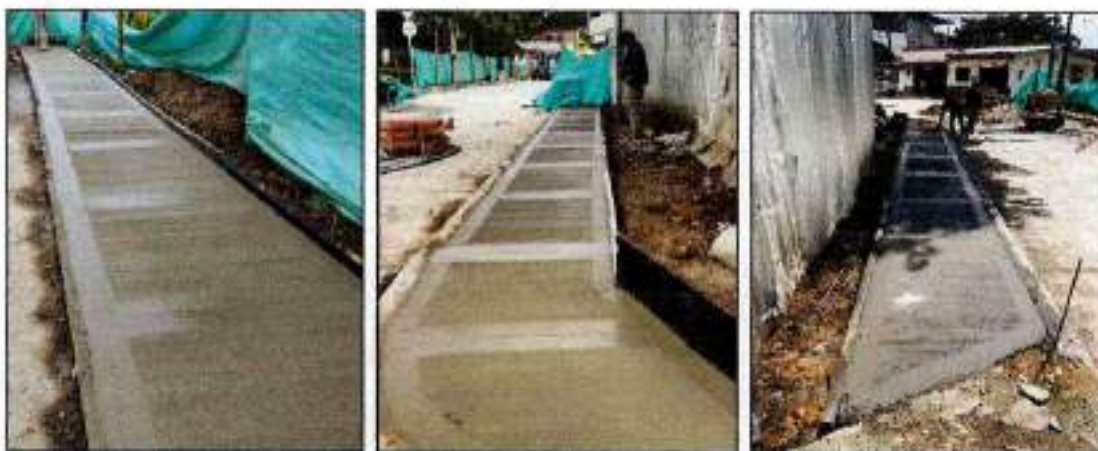
### ITEM 7.01 ANDEN EN CONCRETO E=0,10

Se realizó la construcción de andenes para con esto mejorar la movilidad y seguridad de los peatones que transitan por el sector.

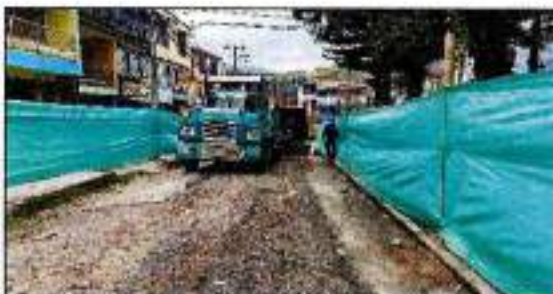
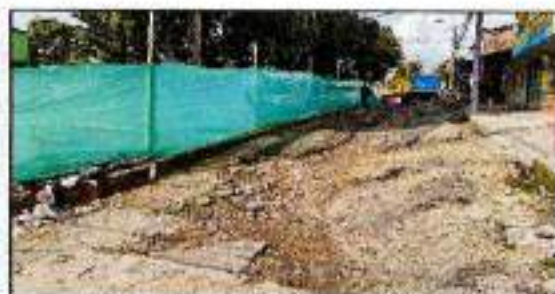
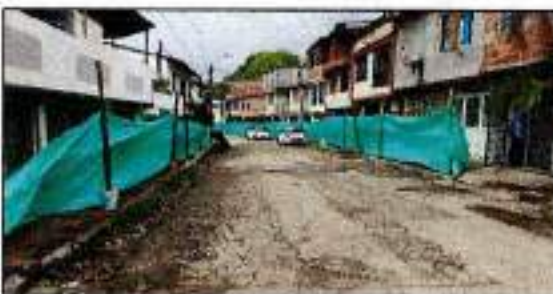
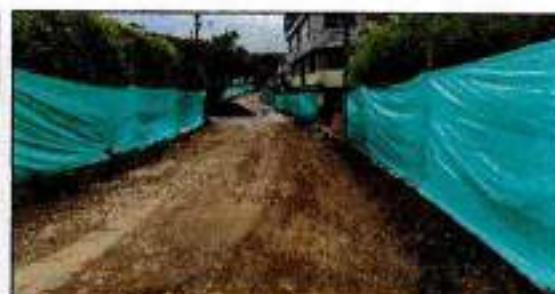
**ITEM 1.01 CERCA EN TELA VERDE H= 2.10mts**

Se realizó el cerramiento con tela verde para delimitar y proteger el perímetro de la obra, garantizando la seguridad de los trabajadores, transeúntes y equipos.

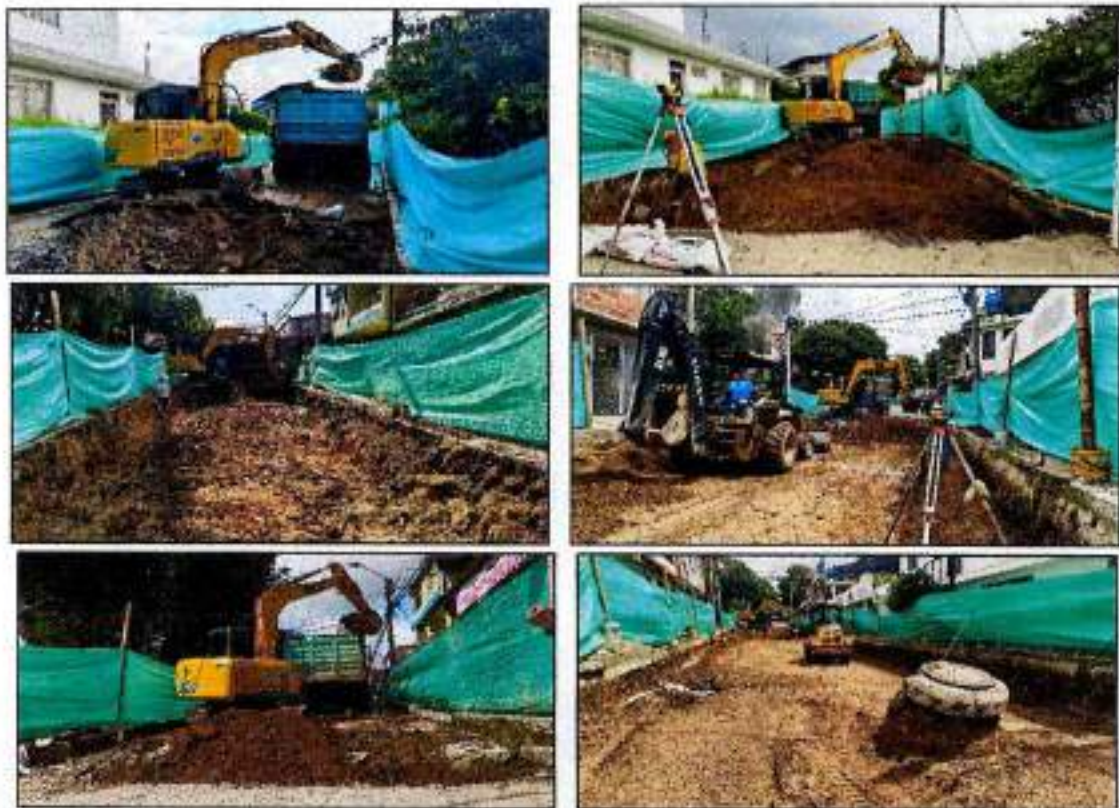
**ITEM 2.04. EXCAVACION A MAQUINA "CAJEO"**

Se ejecutó al 100% la actividad de excavación mecánica, cargue y retiro de sobrantes.

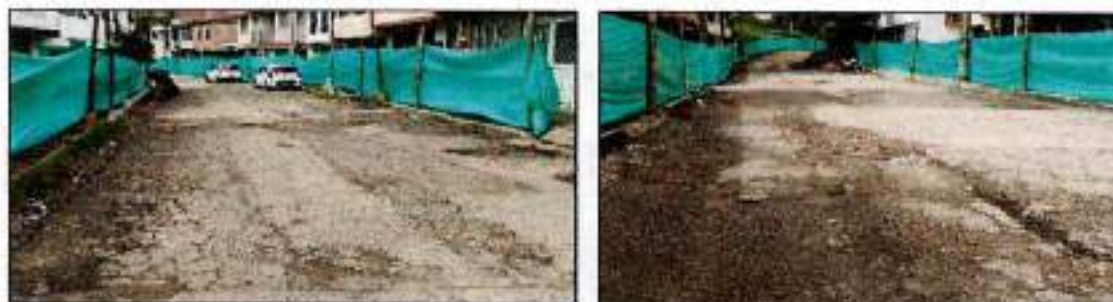
#### ITEM NP.6 ROTURA PAVIMENTO FLEXIBLE

Se ejecutó la rotura y demolición de la carpeta asfáltica existente. Esta actividad se realizó de manera controlada, garantizando la adecuada remoción del material y permitiendo la posterior intervención de la estructura vial según las especificaciones técnicas del proyecto.

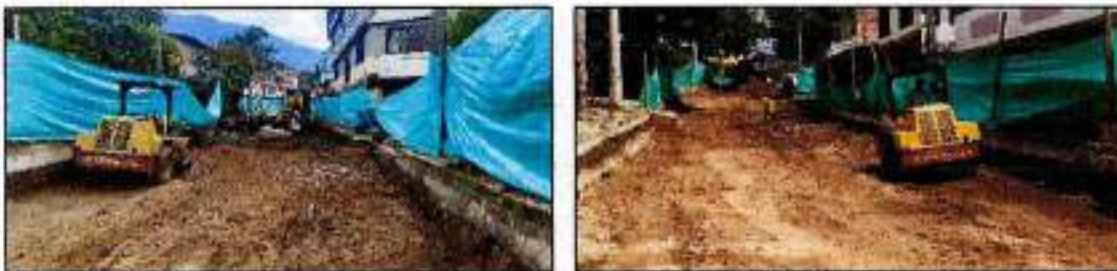
### ITEM 3.01 CONFORMACION, COMPACTACION, SUBRASANTE CBR=95 URBANA.

Se ejecutaron las actividades de conformación, nivelación y compactación de la subrasante con el fin de obtener una superficie uniforme, estable y acorde con los niveles de diseño.

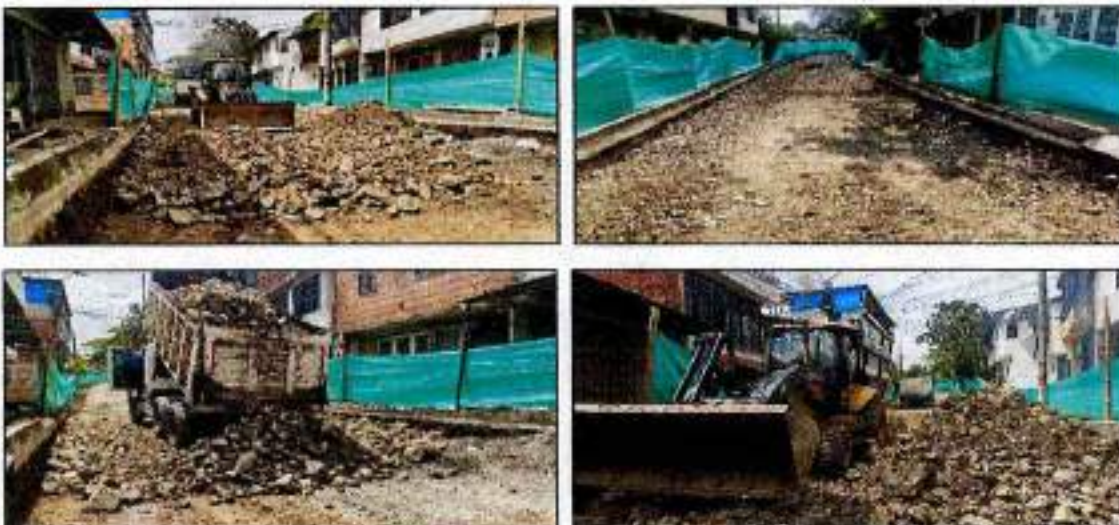
### ITEM 3.02 SUMINISTRO E INSTALACION DE RAJON MEJORAMIENTO DE VIA INCLUYE TRANSPORTE.

Se realizó el suministro, transporte e instalación de material tipo rajón con el propósito de mejorar las condiciones de soporte del terreno natural y optimizar la capacidad portante de la vía.

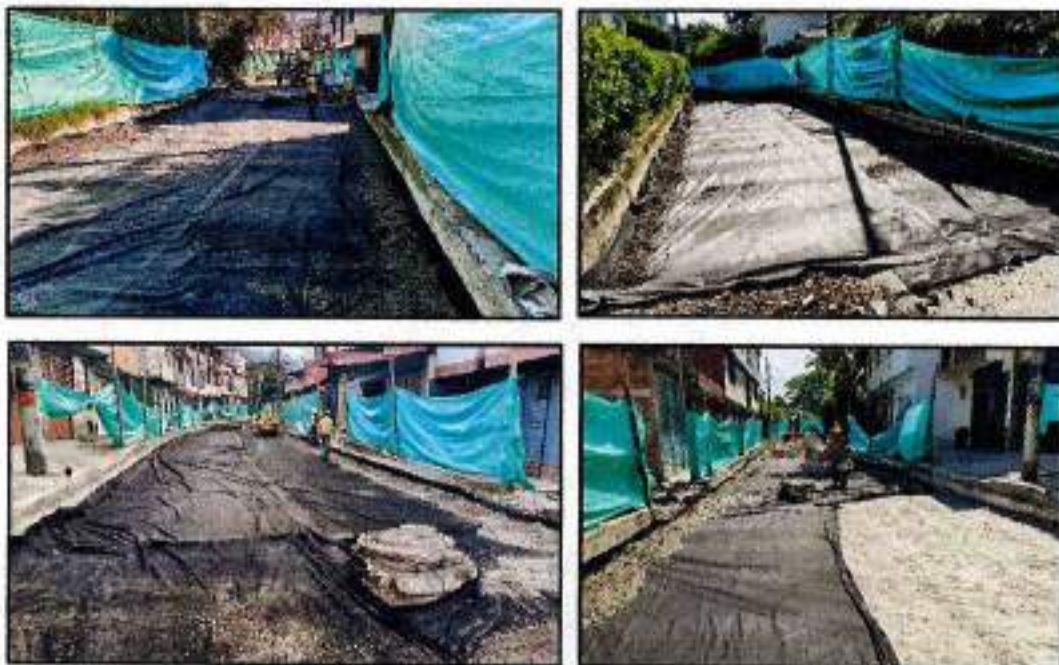
## NP5. GEOTEXTIL DE SEPARACIÓN DE SUELOS DE SUBRASANTE Y CAPAS GRANULARES

Se realizó la instalación de geotextil para la separación de suelos.

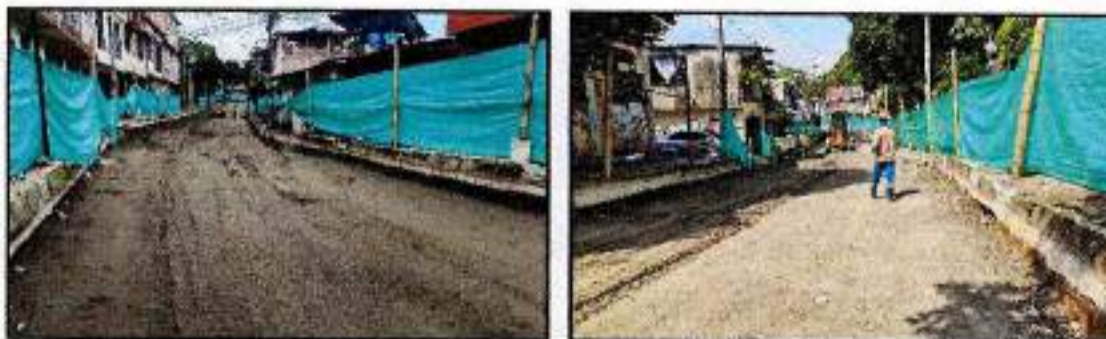
## NP 3. SUMINISTRO, EXTENSIÓN Y COMPACTACIÓN BASE GRANULAR PARA SELLO DE RAJÓN.

Se realizó la instalación y compactación de la base granular sobre el rajón con el fin de realizar sello entre la capa de rajón, para dar paso a la instalación de geotextil y base granular.

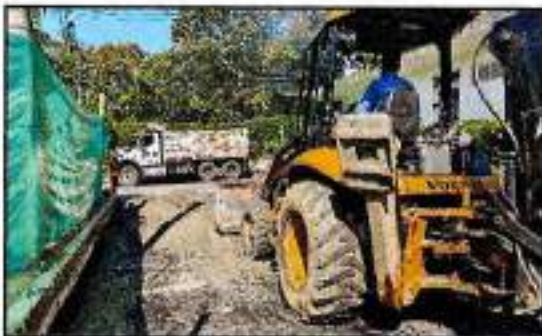
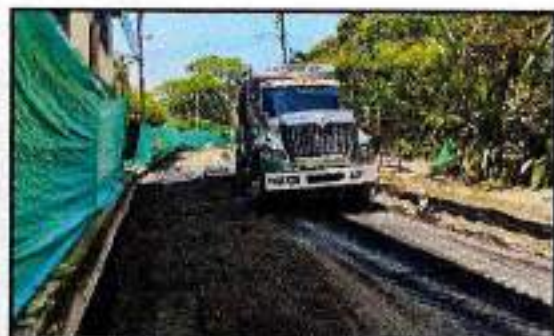
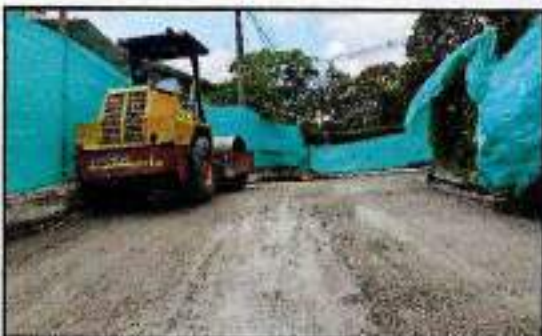
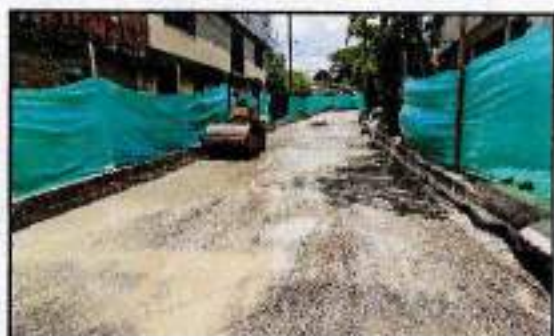
### ITEM 3.03 SUMINISTRO, EXTENSIÓN Y COMPACTACIÓN (BASE -GRANULAR MEDIO MECANICO)

Se ejecutó el suministro, extensión y compactación de base granular, se instalaron 2 capas de material para completar el espesor establecido en los diseños.

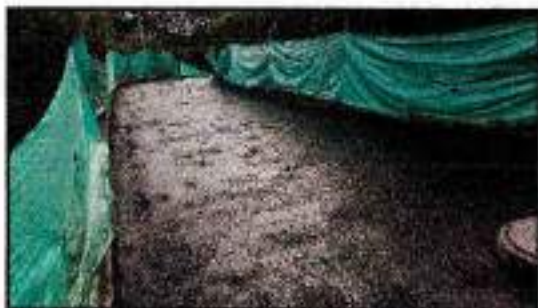
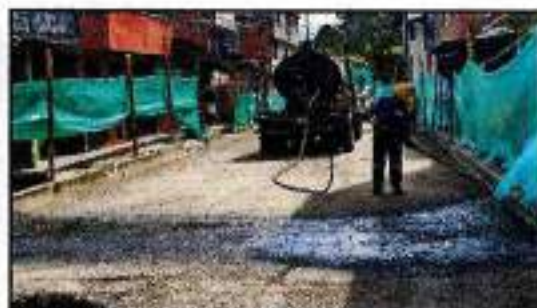
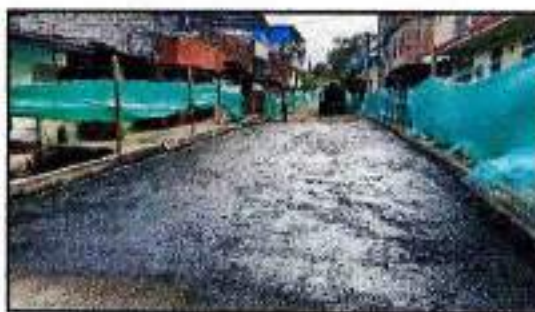
### NP2. IMPRIMACIÓN CATIONICA DE ROMPIMIENTO LENTO

Se realizó la imprimación de la base granular con emulsión asfáltica de rompimiento lento.

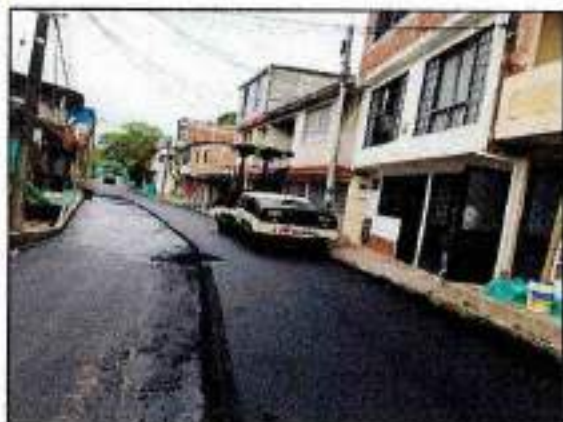
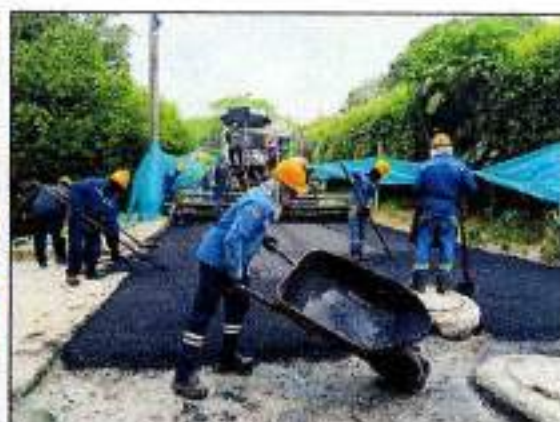
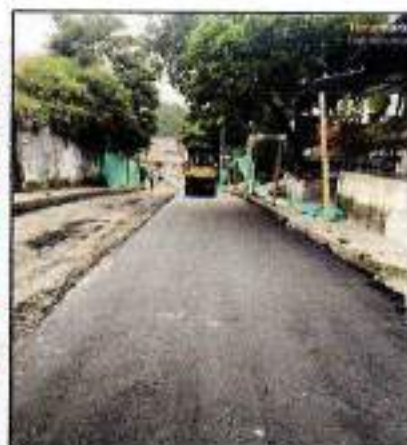
#### ITEM 4.01 SUMINISTRO E INSTALACION DE MEZCLA DENSA EN CALIENTE MDC-19 EN SITIO

Se realizó el suministro, extendido y compactación de mezcla densa en caliente tipo MDC-19 en el área intervenida, cumpliendo con las especificaciones técnicas establecidas. La aplicación se llevó a cabo directamente en sitio, garantizando una correcta colocación, nivelación y compactación del material asegurando el desempeño estructural y la durabilidad de la superficie de rodadura.

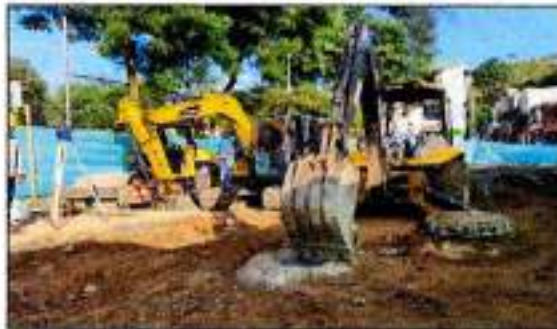
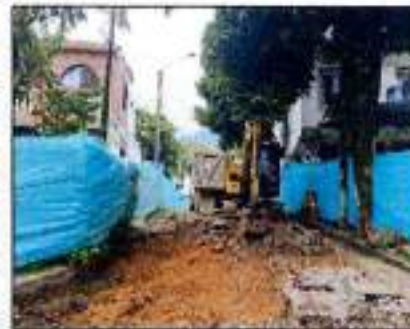
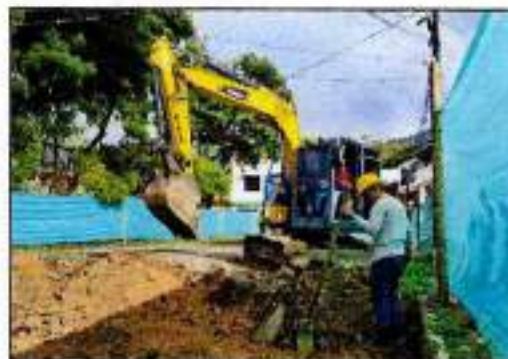
#### ITEM 2.04. EXCAVACION A MAQUINA "CAJEO"

Se realizó la actividad de remoción del terreno natural como preparación para la instalación de Base Granular de acuerdo a las especificaciones del diseño, estas actividades se hacen con el debido control de la Interventoría para garantizar los niveles del cajeo en una extensión.

Además, se intervinieron los fallos ubicados en la subrasante, producto de materia organica y otros ocasionados por las intensas lluvias que se presentaron en el tramo durante la actividad, intervención con conocimiento previo y autorización de la Interventoría.

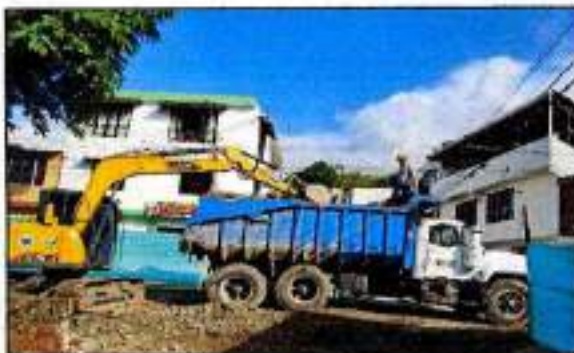
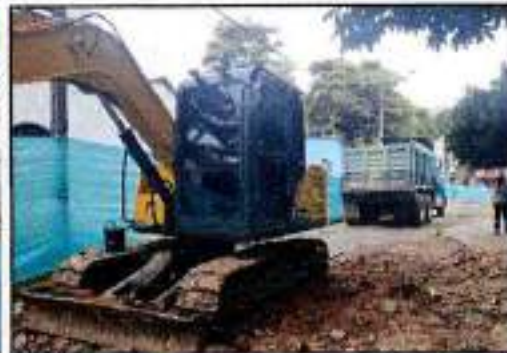
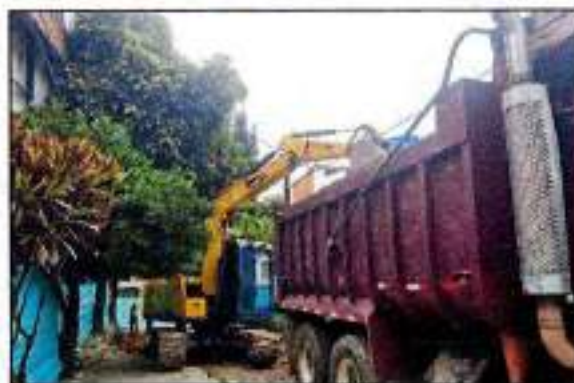
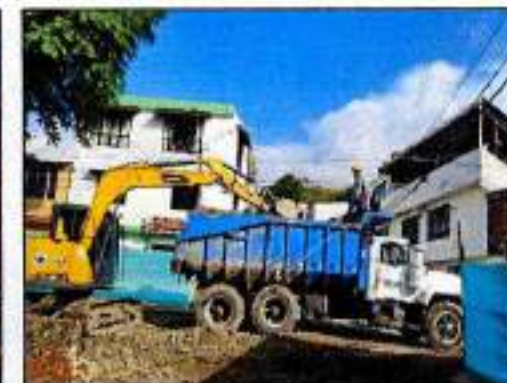
#### ITEM 2.07 CARGUE A MAQUINA, RETIRO Y DISPOSICION FINAL DE SOBRANTES

El material resultante durante el cajeo, intervención de fallos, demoliciones y reubicación de tuberías, fue cargado y retirado de forma mecánica y del área de intervención correspondiente a los trabajos ejecutados.

El cargue del material se realizó mediante retroexcavadora, y su transporte se efectuó en volquetas hasta el botadero autorizado.

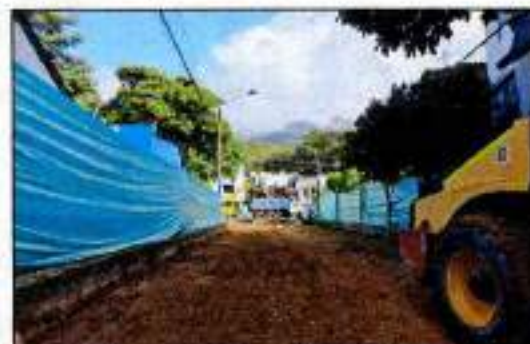
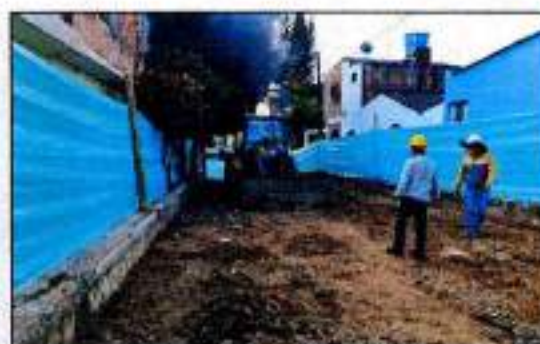
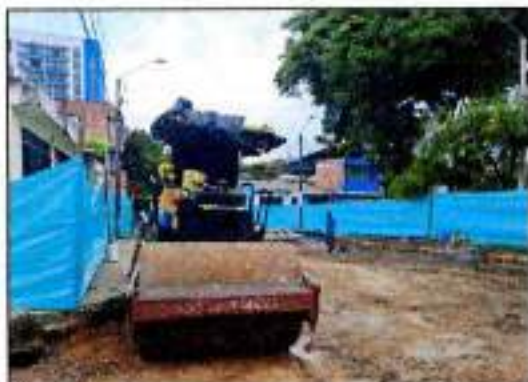
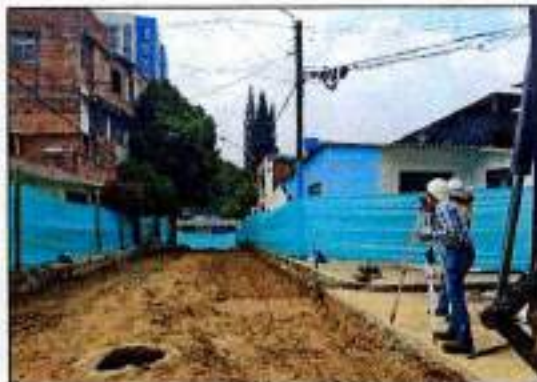
### ITEM 3.01 CONFORMACION, COMPACTACION, SUBRASANTE CBR=95 URBANA.

La conformación, nivelación y compactación de la subrasante se realizó conforme a las especificaciones técnicas del proyecto, además que permite la disposición correcta de las capas estructurales posteriores a la vía y al buen desempeño y durabilidad de la estructura con la revisión y verificación de los niveles, control de humedad y compactación del material y así dando cumplimiento a las normas establecidas para la ejecución.

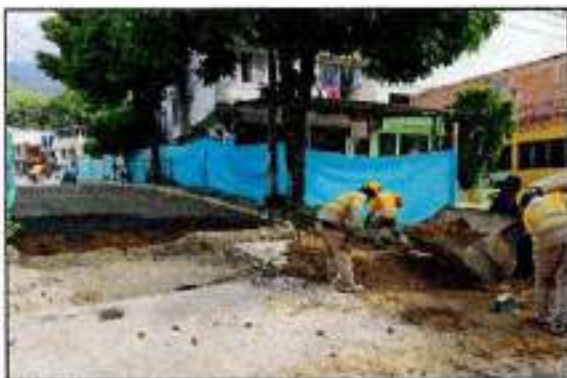
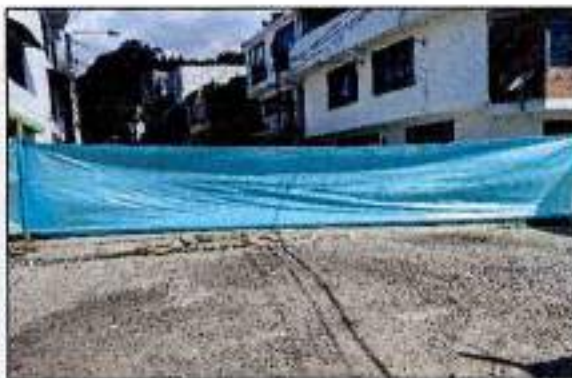
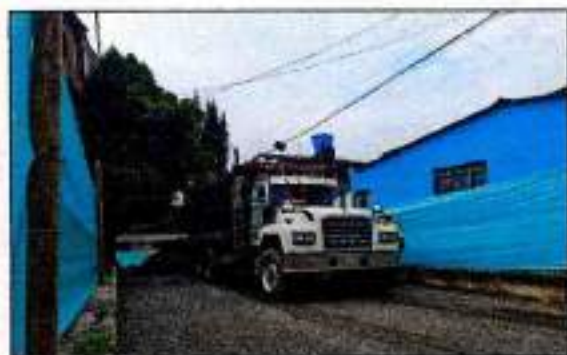
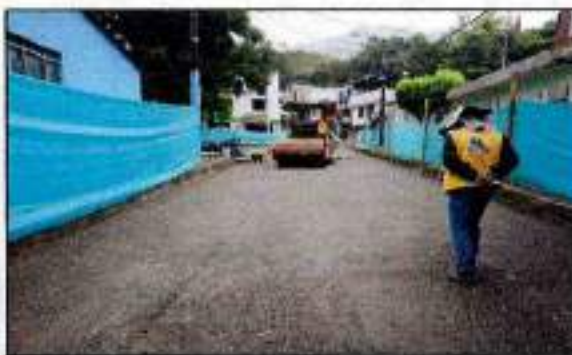
### ITEM 3.03 SUMINISTRO, EXTENSIÓN Y COMPACTACIÓN (BASE - GRANULAR MEDIO MECANICO)

Se ejecutó el suministro, extensión y compactación de base granular garantizando el espesor de diseño.

Las condiciones climáticas afectaron notablemente las actividades de conformación de la capa de base granular.

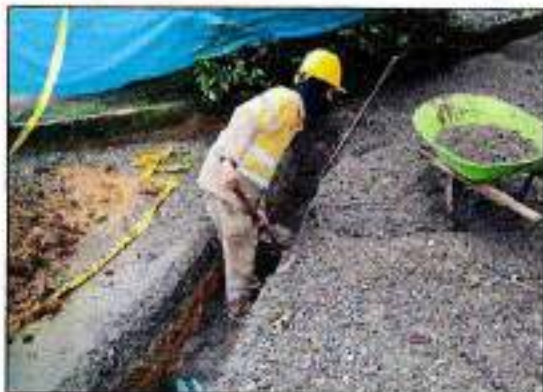
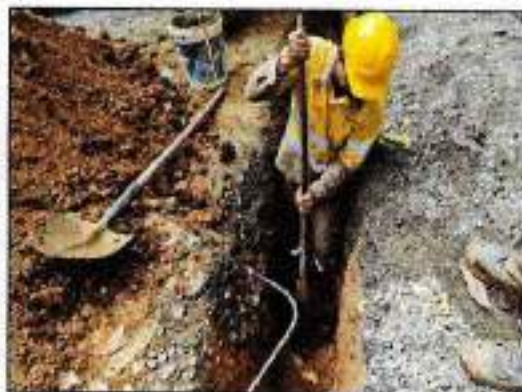
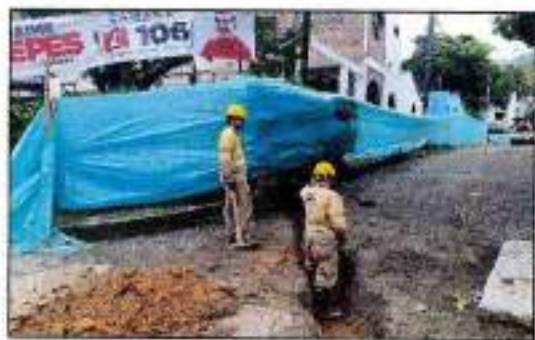
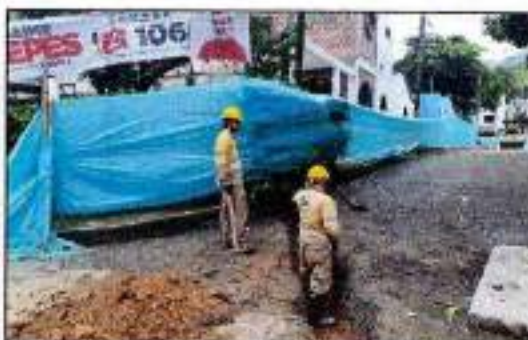
#### ITEM 2.05 EXCAVACIÓN MANUAL EN MATERIAL COMÚN DE 0 A 2 MTS

Se realizaron excavaciones manuales para la reubicación, reposición de acometidas de redes de Acueducto y Alcantarillado, por no cumplir con las especificaciones de calidad y los criterios de ubicación de acuerdo a las normas vigentes para su operación y funcionamiento.

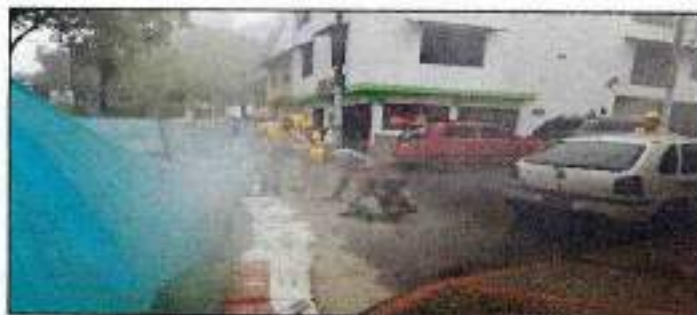
#### ITEM 4.05 CORTE DE PAVIMENTO RIGIDO CON CORTADORA

Se realizaron, con precisión y garantizar los acabados es necesario que estos se ejecuten con los equipos adecuados (cortadora), para los propósitos del proyecto como son empalmes y alineamientos de sardineles.

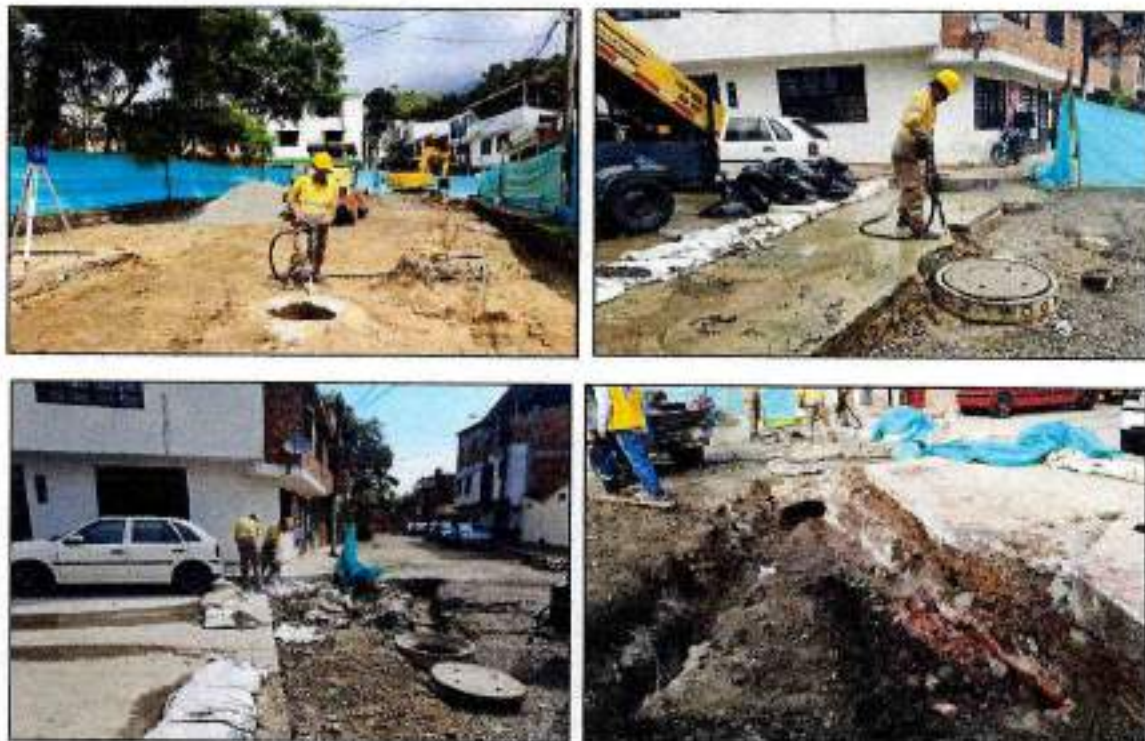
Demolición de una parte de pavimento existente y obra hidráulicas (Pozos), se ejecuta con los equipos y elementos de protección apropiados, y se hace con el fin de dar alineamiento y complemento de losas para los empalmes adecuados, y teniendo muy en cuenta la seguridad del personal.

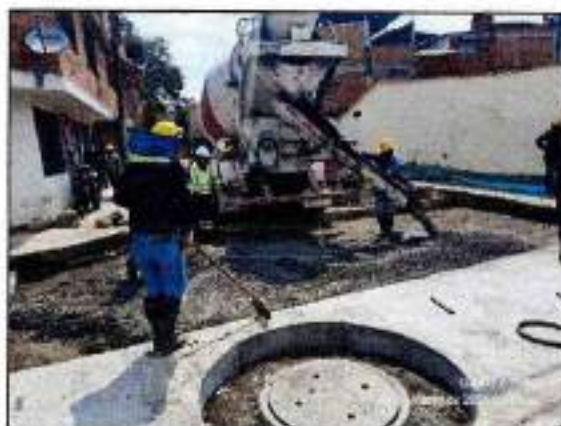
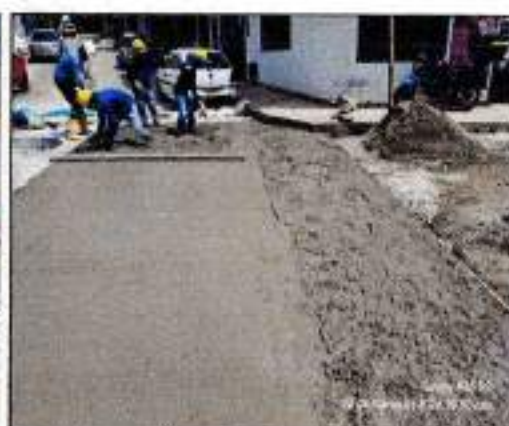
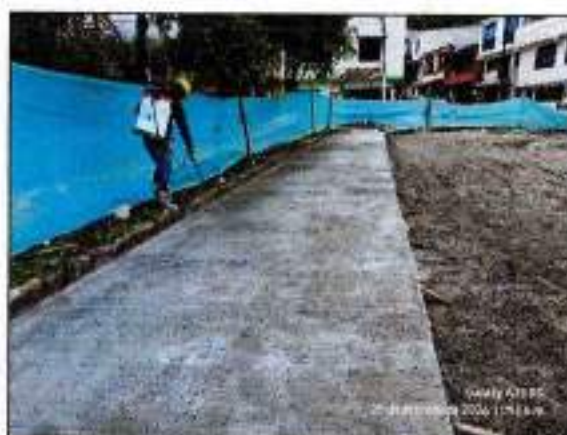
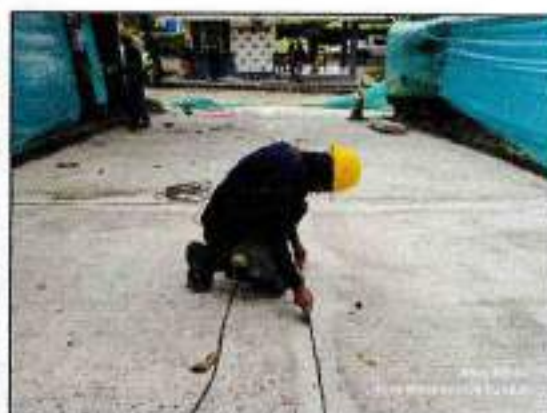
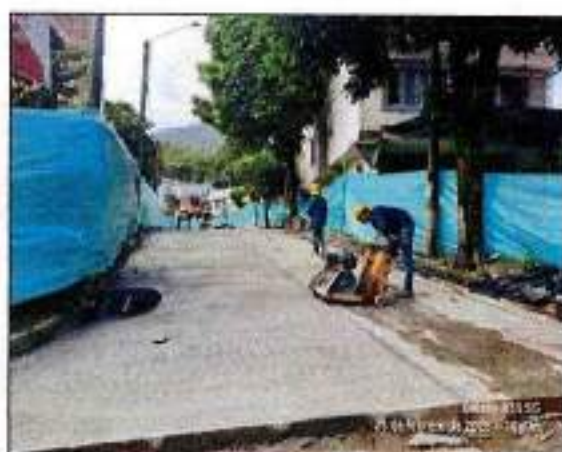
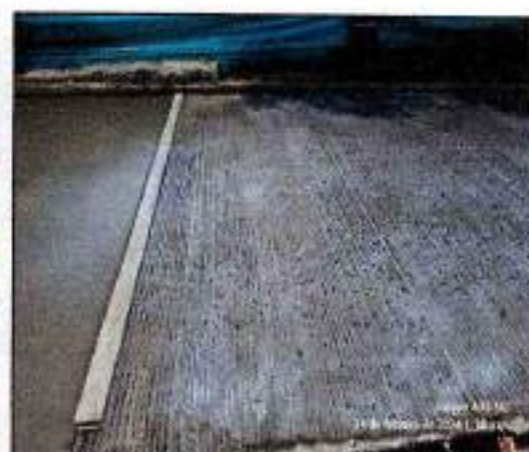
#### ITEM 4.04 CONSTRUCCION PAVIMENTO EN CONCRETO PREMEZCLADO MR 42

Se realizó la instalación de concreto premezclado MR42 en el sector como etapa final de la conformación de la estructura.

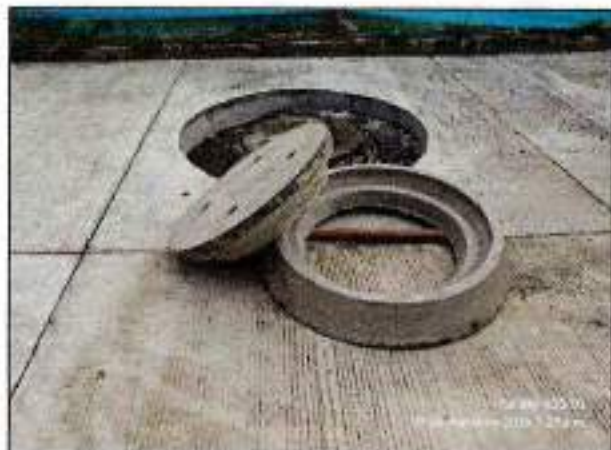
Se completó la instalación de arotapas completa vibro compactada. Las estructuras fueron niveladas con precisión respecto a la rasante final del pavimento antes de la fundición para asegurar una superficie de rodadura continua.

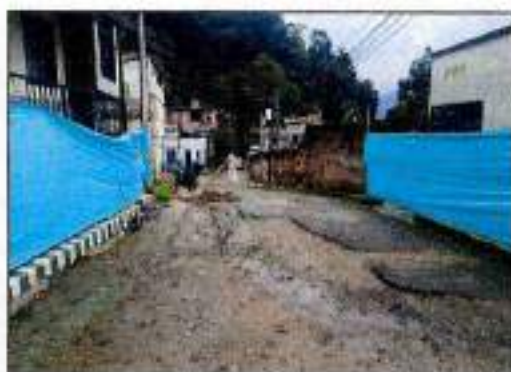
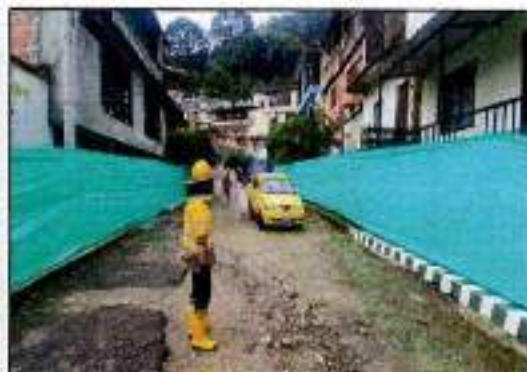
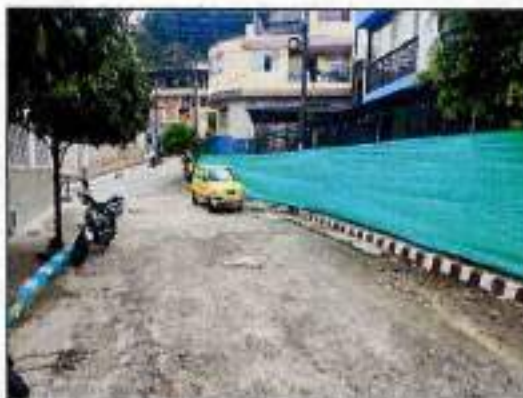
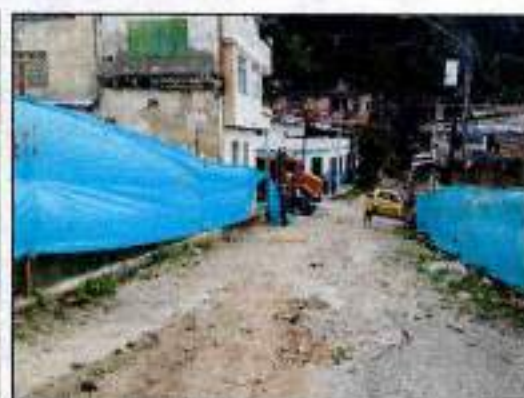
**ITEM 1.01 CERCA EN TELA VERDE H=2,10 M**

Se realizó el cerramiento con tela verde para delimitar y proteger el perímetro de la obra, garantizando la seguridad de los trabajadores, transeúntes y equipos.

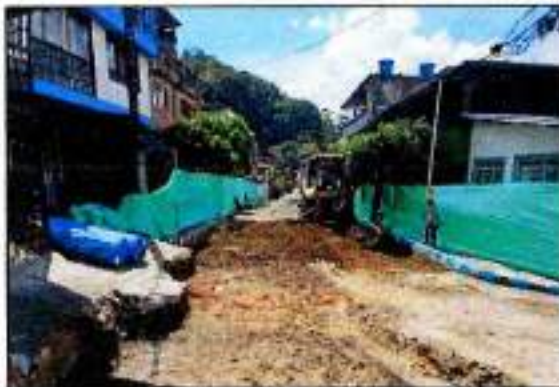
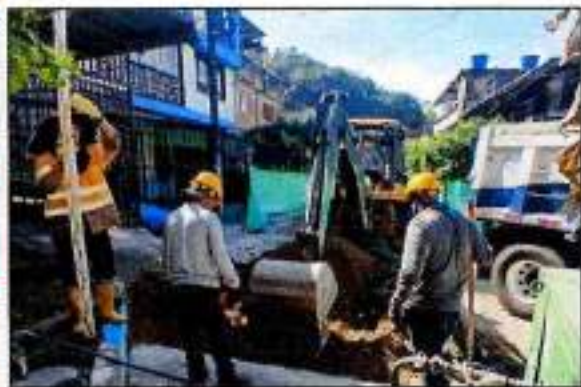
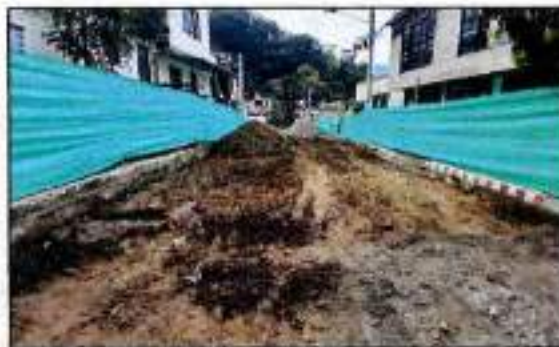
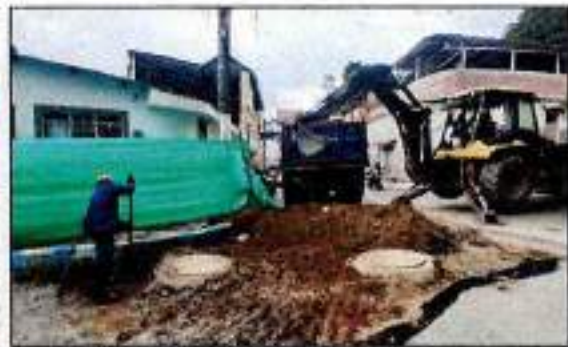
## ITEM 2.04 EXCAVACIÓN A MAQUINA (CAJEO)

Se realizó la excavación mecánica (cajeo) del tramo vial especificado, con el fin de retirar el material existente y conformar la caja necesaria para la nueva estructura de pavimento rígido. El proceso se ejecutó garantizando los niveles indicados en las especificaciones técnicas y estudios según la estructura de la vía y supervisado, liberados por interventoría.
