**UNION TEMPORAL URBANAS IBAGUE**

**EJECUTAR A PRECIOS UNITARIOS LAS OBRAS DE  
MEJORAMIENTO, REHABILITACION Y MANTENIMIENTO DE LA  
INFRAESTRUCTURA VIAL URBANA Y OBRAS  
COMPLEMENTARIAS EN EL MUNICIPIO DE IBAGUE. LOTE 1.**

**CONTRATO 3048 DEL 07 DE NOVIEMBRE DE 2025**

**INFORME DE ACTIVIDADES EJECUTADAS**

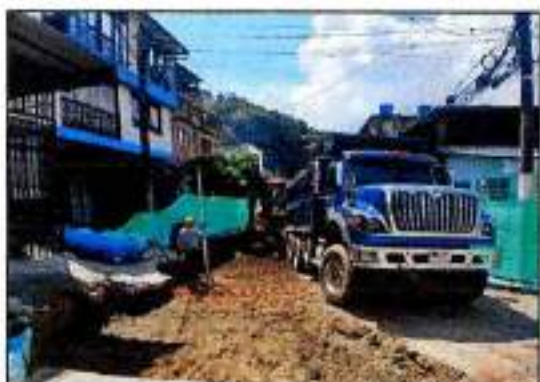
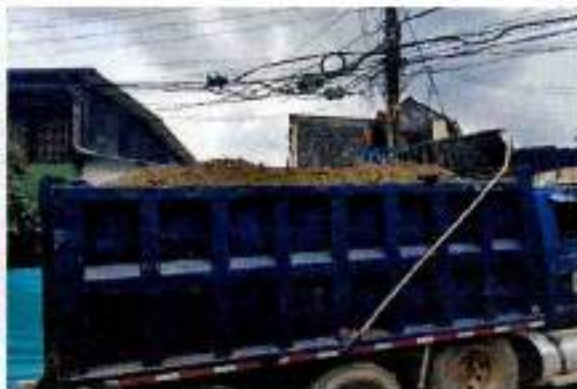
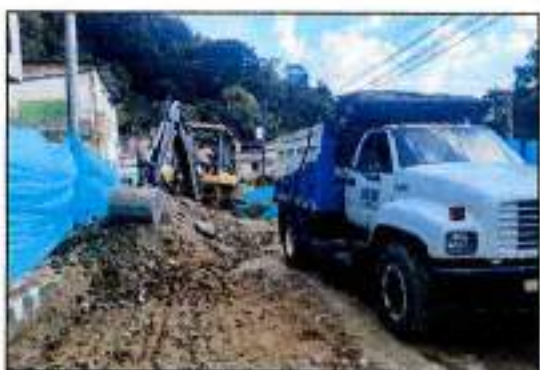
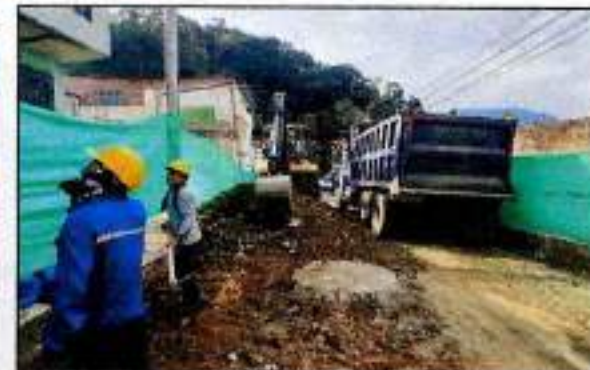
### ITEM 2.07 CARGUE A MAQUINA, RETIRO Y DISPOSICION FINAL DE SOBRANTES

Se ejecutó el cargue mecánico y transporte de material de excavación y escombros hacia el sitio de disposición final autorizado (escombrera).

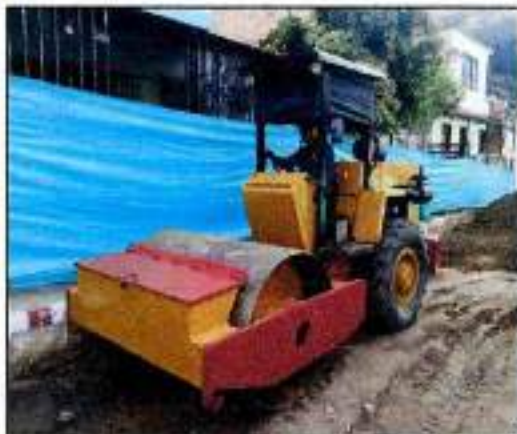
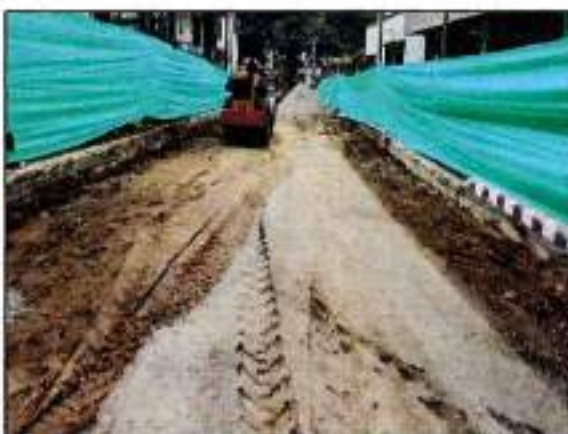
### ITEM 3.01 CONFORMACION, COMPACTACION, SUBRASANTE CBR=95 URBANA.

Se realizó la conformación, nivelación y compactación mecánica de la subrasante, tras la culminación del cajeo técnico. La superficie fue perfilada y compactada siguiendo los niveles de precisión topográfica, logrando la liberación y aprobación por parte de la interventoría para proceder con la extensión de la base granular.

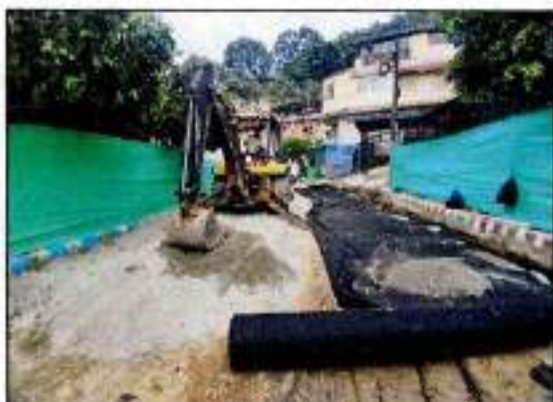
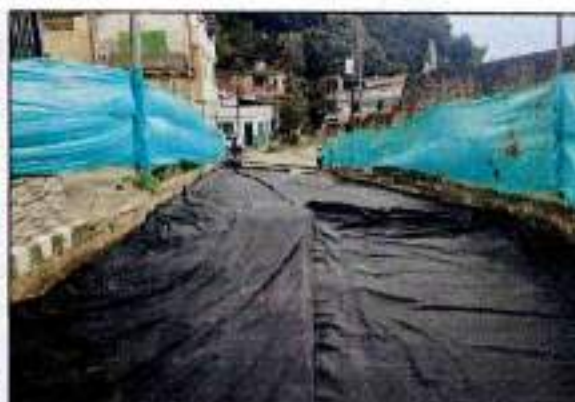
#### ITEM NP 5 GEOTEXTIL DE SEPARACIÓN DE SUELOS DE SUBRASANTE Y CAPAS GRANULARES NT2500

Se realizó la provisión e instalación de geotextil no tejido de referencia NT 2500 sobre la subrasante previamente compactada y liberada. La implementación de este elemento tiene como objetivo la separación de materiales, evitando la migración de finos desde la subrasante hacia la base granular. La actividad fue supervisada y contó con la aprobación de la interventoría para proceder con el extendido de la capa de base granular.

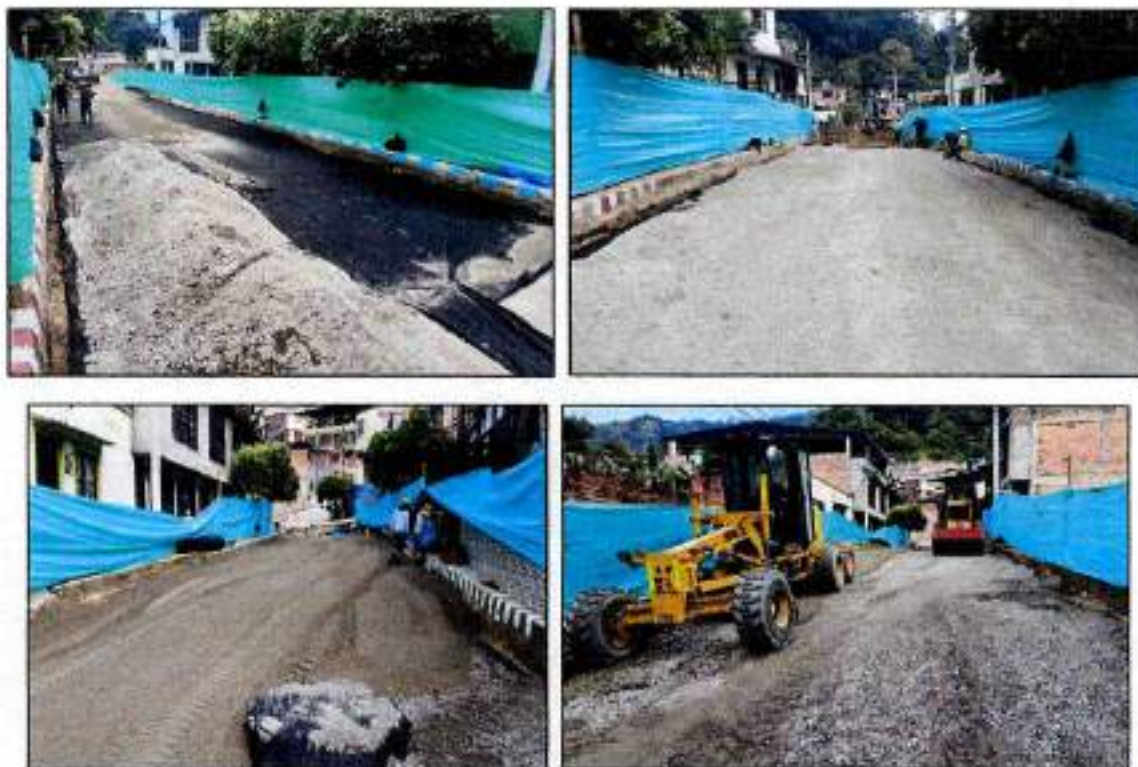
Se realizó el extendido y conformación mecánica de base granular, cumpliendo con el espesor de diseño de 10 cm definido. Debido a precipitaciones pluviales intensas en el sector, se presentó afectación y arrastre de material granular previamente instalado sobre los hombros de la vía. Esta condición climática obligó a realizar labores de limpieza y un suministro adicional de material para recuperar la sección típica y garantizar la homogeneidad de la capa. La nivelación y compactación se efectuó mediante motoniveladora y vibrocompactador, asegurando los niveles topográficos y la densidad exigida. La actividad contó con el seguimiento permanente de la interventoría para su posterior liberación.

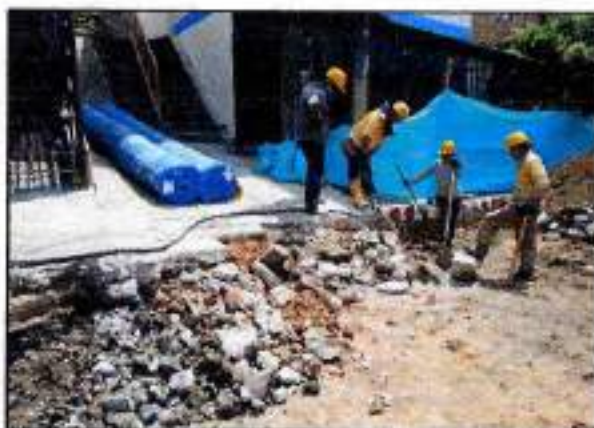
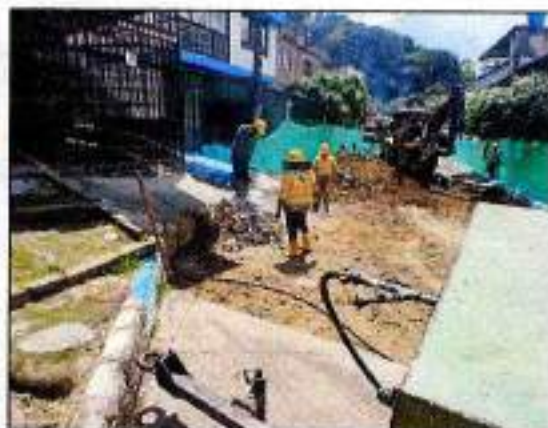
#### ITEM 2.01 DEMOLICIÓN PAVIMENTO EN CONCRETO RÍGIDO

Se ejecutó la demolición mecánica de la estructura de pavimento rígido existente en zona de andén. La actividad contó con la aprobación previa de la entidad contratante y la interventoría, tras determinar la interferencia del elemento existente con la sección transversal y el alineamiento de la vía en ejecución.

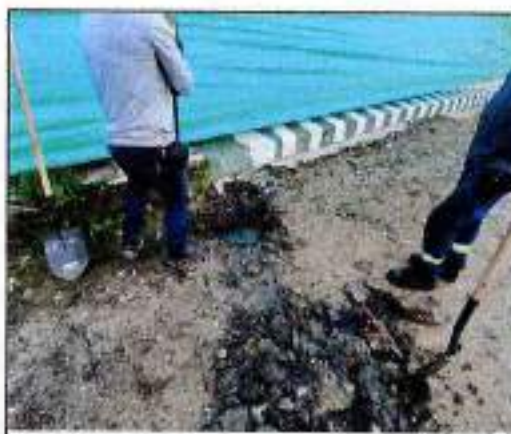
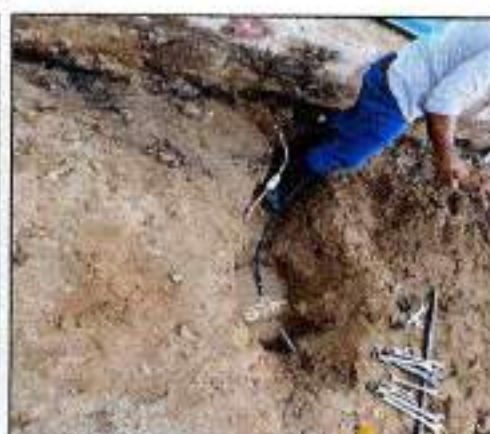
#### ITEM 2.05 EXCAVACIÓN MANUAL EN MATERIAL COMÚN 0 A 2 MTS

Se ejecutó la excavación manual, con el objetivo de realizar la inspección directa de redes y la reparación inmediata de acometidas domiciliarias que presentaban averías siempre cuando fueran autorizadas por interventoría para poder continuar con las demás actividades, garantizando la integridad de la infraestructura de servicios antes de continuar con las capas superiores del pavimento.

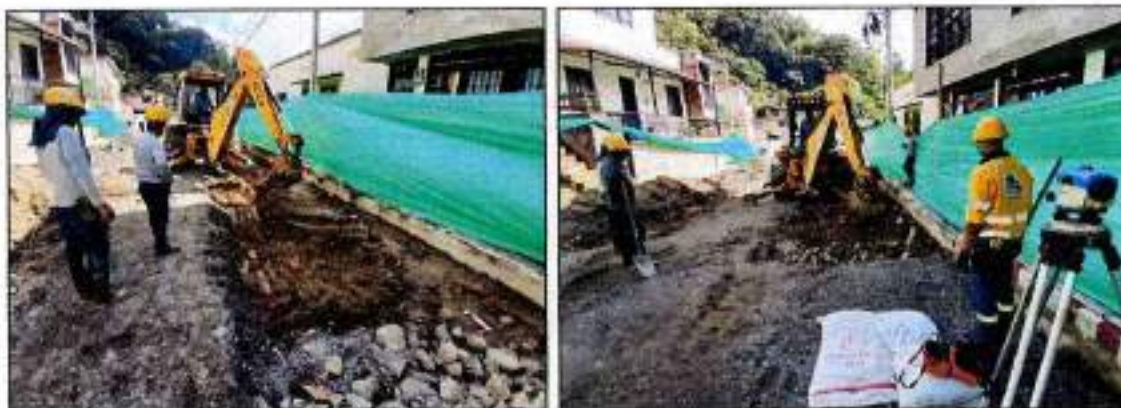
Suministro, transporte y colocación de material tipo rajón para el mejoramiento de la subrasante. La intervención fue necesaria debido a la identificación de fallos estructurales en el suelo natural, logrando mediante este procedimiento la estabilización del terreno y garantizando la capacidad portante requerida para la continuidad de la estructura de vía

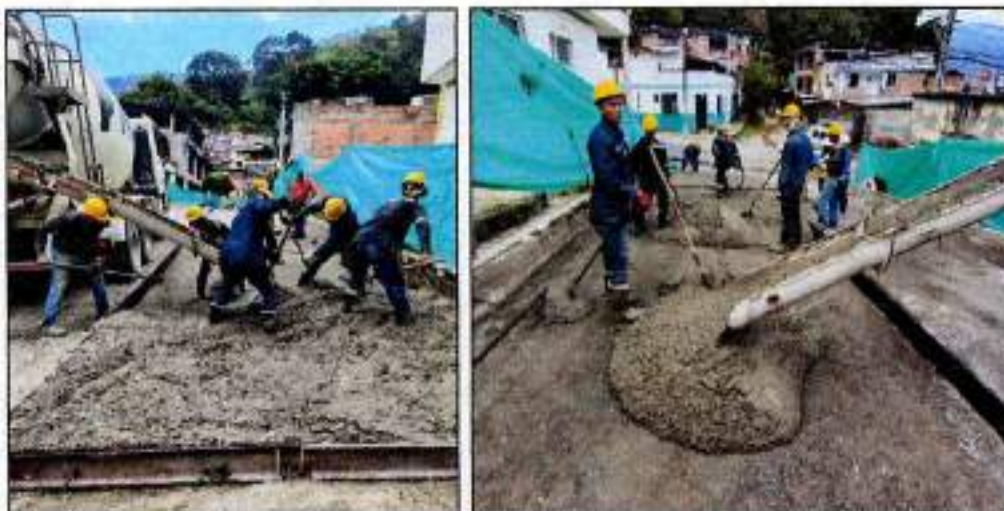
### ITEM 4.04 CONSTRUCCION PAVIMENTO EN CONCRETO PREMEZCLADO MR 42 (INCLUYE JUNTAS Y SELLANTES)

Se realizó la fundición y construcción de la carpeta de rodadura en concreto premezclado MR 42 (Módulo de Rotura). La actividad incluyó el manejo de mezclas, vibrado, acabado superficial y la proyección para la ejecución de juntas transversales y longitudinales asegurando la durabilidad, rigidez y transferencia de cargas de la estructura de pavimento rígido.

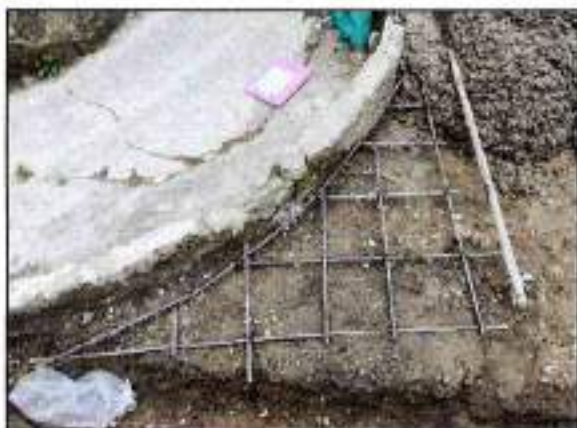
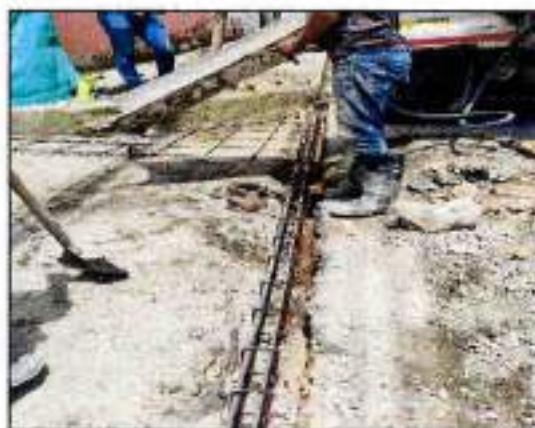
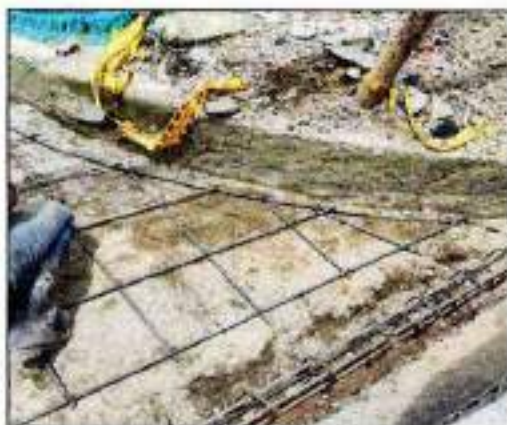
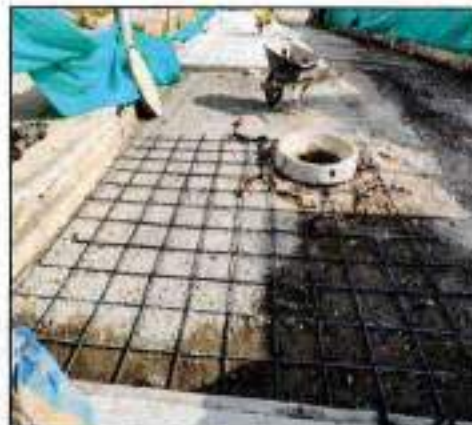
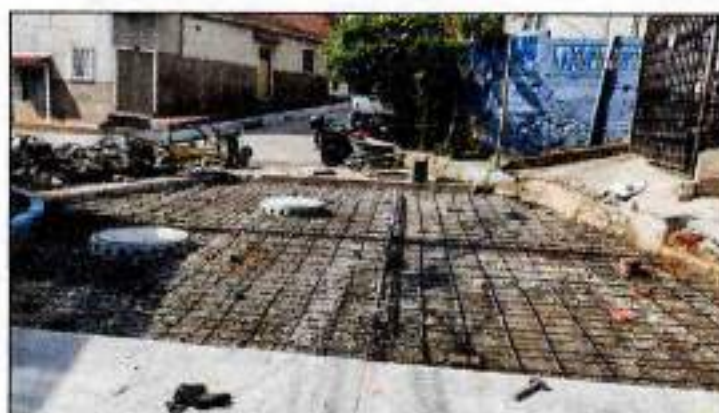
#### ITEM 5.01 ACERO DE REFUERZO FY: 420 MPA

Se realizó el suministro, figurado e instalación de acero de refuerzo para las losas de pavimento, siguiendo las especificaciones de diseño para áreas irregulares y zonas de transición, específicamente a las zonas de geometría variable y vigas.

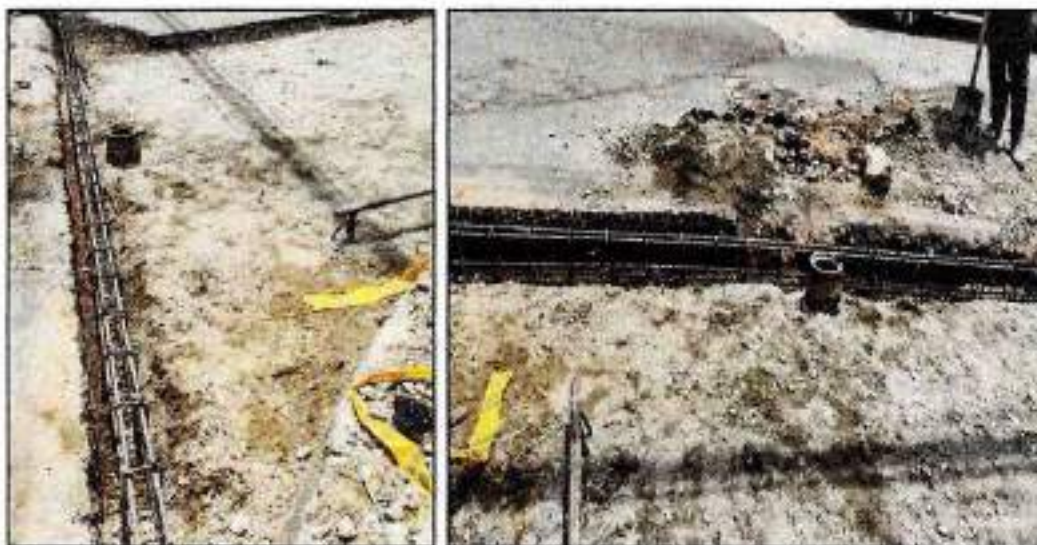
#### ITEM 7.07 VIGA DE CONFINAMIENTO PARA TRANSICION DE PAVIMENTO NUEVO CON ANTIGUO 30X20CM

Se realizaron vigas de confinamiento de sección 30x20 cm. Esta labor es fundamental para garantizar la transición técnica entre el pavimento nuevo y el antiguo, asegurando la continuidad y estabilidad de la estructura vial.

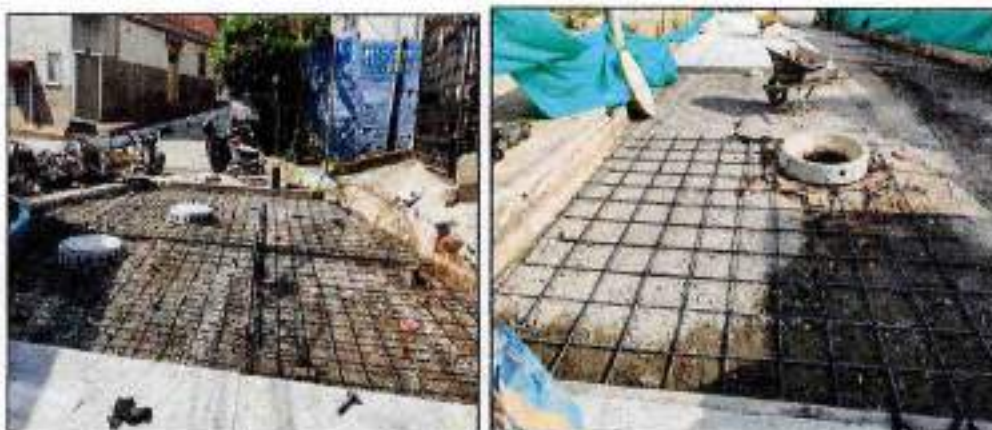
#### ITEM 7.04 SUMINISTRO E INSTALACIÓN DE AROTAPA COMPLETA VIBROCOMPACTADA

Se completó la instalación de arotapas completas vibrocompactadas. Las estructuras fueron niveladas con precisión respecto a la rasante final del pavimento antes de la fundición para asegurar una superficie de rodadura continua.

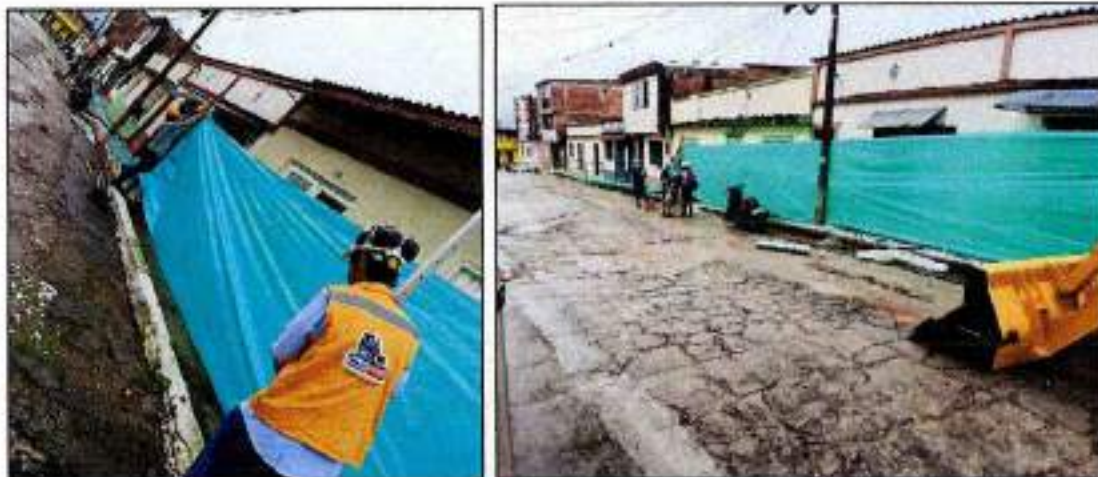
**ITEM 1.01 CERCA EN TELA VERDE H=2,10 M**

Se ejecutó la instalación de cerramiento perimetral mediante tela verde (polisombra) con una altura de 2.10 m. Esta actividad se realizó con el fin de garantizar la seguridad del sitio, prevenir accidentes y dar cumplimiento a la normativa de señalización y cerramiento establecida para el proyecto.

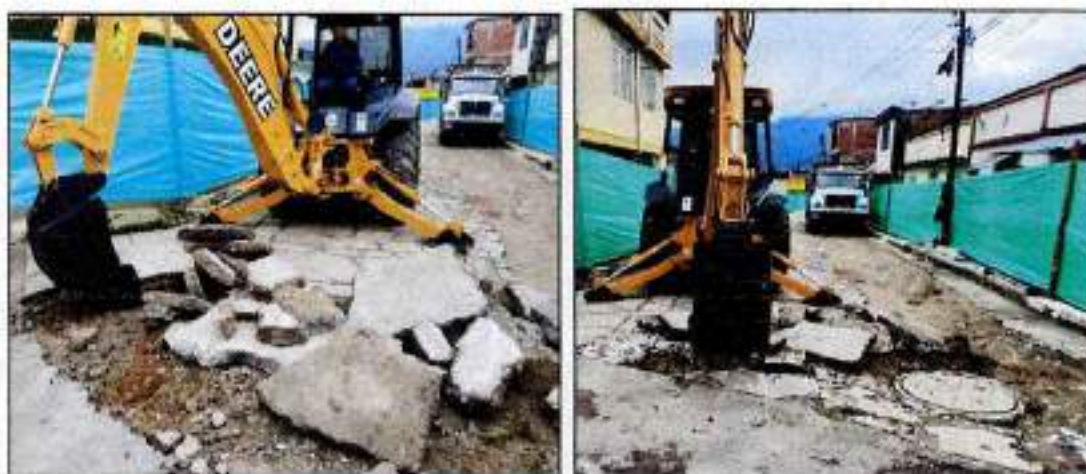
#### ITEM 2.01 DEMOLICION PAVIMENTO EN CONCRETO RÍGIDO

Se ejecutó la demolición mecánica de la carpeta de rodadura en concreto rígido mediante el uso de retroexcavadora. El proceso se realizó conforme a los niveles de desplante requeridos para las actividades subsecuentes, contando con el acompañamiento y validación técnica de la interventoría. Se procedió simultáneamente con el cargue y retiro de material sobrante para optimizar el área de trabajo.

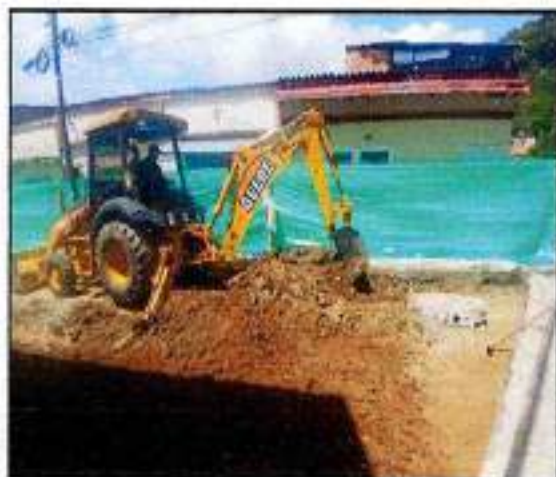
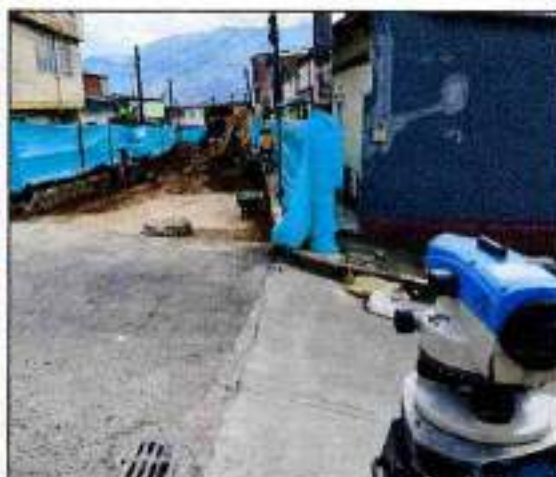
#### ITEM 2.04 EXCAVACION A MAQUINA (CAJEO)

Se ejecutó la actividad de excavación mecánica para conformación de cajón (cajeo). La labor consistió en la extracción técnica de material de sitio mediante maquinaria pesada, con el objetivo de preparar la subrasante y generar el espacio necesario para el alojamiento de la nueva estructura de pavimento. Esta actividad se ejecutó siguiendo los alineamientos y profundidades de diseño establecidos.

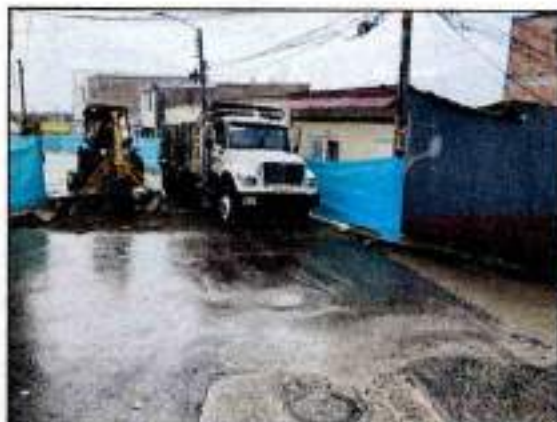
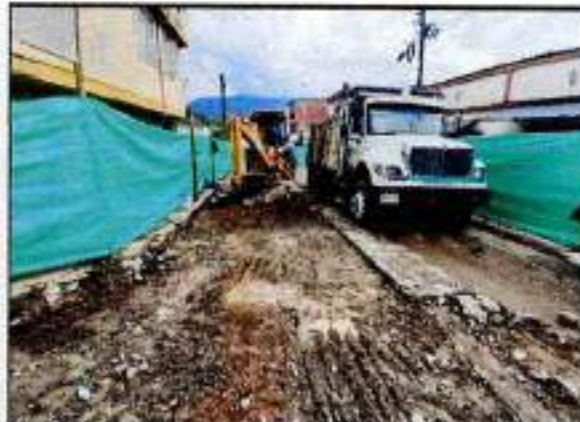
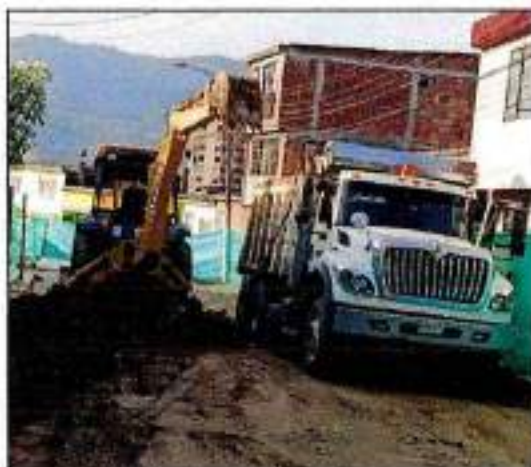
#### ITEM 2.07 CARGUE A MAQUINA, RETIRO Y DISPOSICION FINAL DE SOBRANTES

Se llevó a cabo el cargue mecánico y retiro de material proveniente de la demolición y la excavación. Los residuos fueron transportados a un sitio de disposición final autorizado, garantizando la limpieza del área intervenida y el cumplimiento del Plan de Manejo Ambiental (PMA).

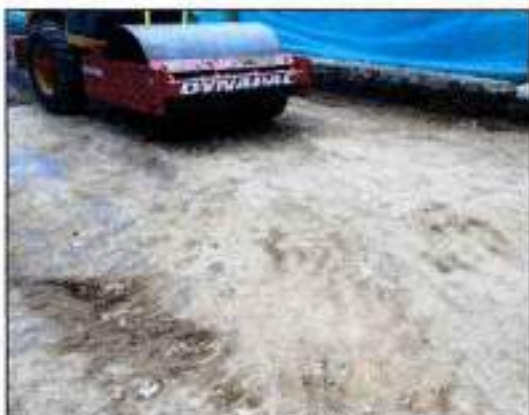
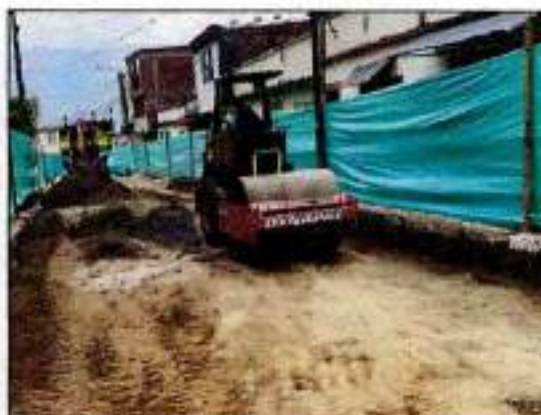
ITEM 3.01 CONFORMACION, COMPACTACION, SUBRASANTE CBR=95 URBANA.

Se completó la conformación y compactación mecánica de la subrasante.

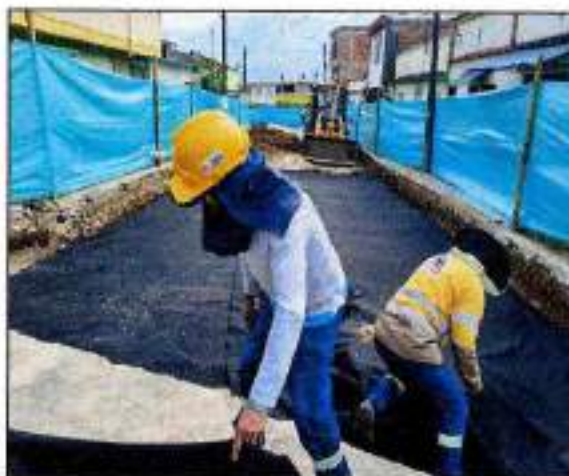
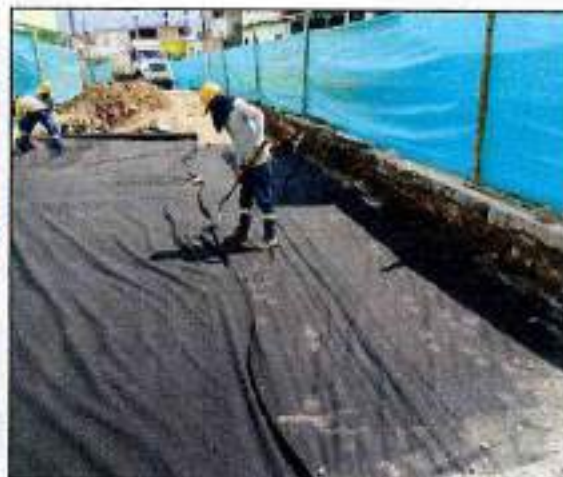
Se realizó la provisión e instalación de geotextil no tejido de referencia NT 2500 sobre la subrasante previamente compactada y liberada. La implementación de este elemento tiene como objetivo la separación de materiales, evitando la migración de finos desde la subrasante hacia la base granular. La actividad fue supervisada y contó con la aprobación de la interventoría para proceder con el extendido de la capa de base granular.

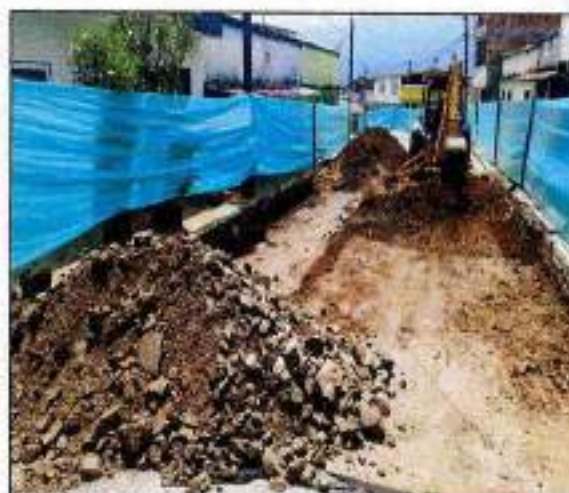
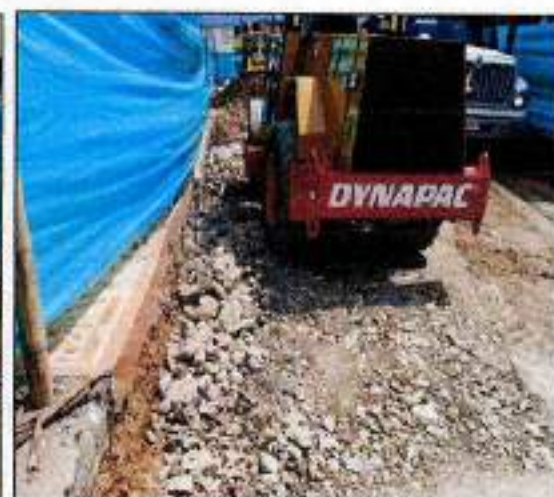
#### ITEM 3.02 SUMINISTRO E INSTALACION DE RAJON MEJORAMIENTO DE VIA, INCLUYE TRANSPORTE

Debido a la identificación de fallos puntuales en la subrasante, se procedió al mejoramiento del terreno mediante el suministro e instalación de piedra rajón. Esta intervención técnica permite la estabilización del sector afectado, incrementando la capacidad de soporte y garantizando una base sólida para la conformación de la vía.

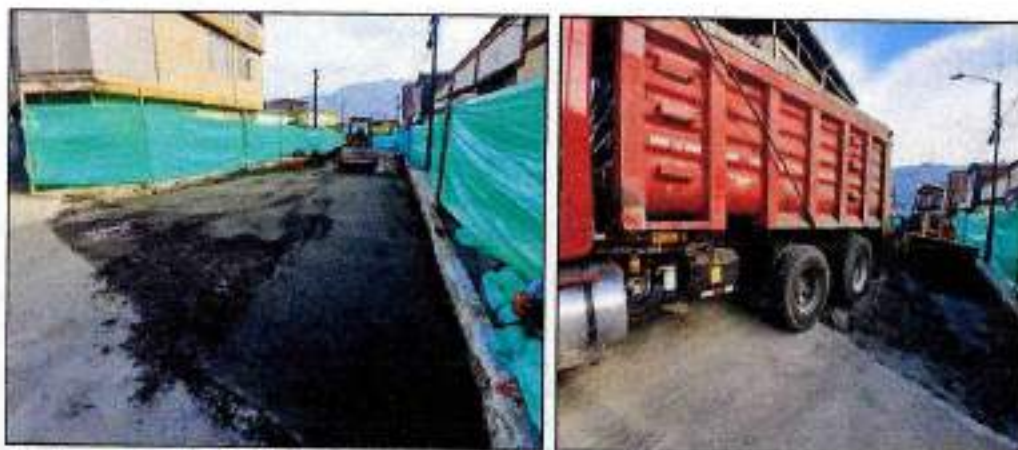
### ITEM 3.03 SUMINISTRO, EXTENSIÓN Y COMPACTACION (BASE -GRANULAR MEDIO MECANICO)

Se realizó el suministro, extensión y conformación mecánica de base granular. La actividad incluyó el extendido del material mediante maquinaria y su posterior compactación por medios mecánicos, garantizando el cumplimiento de los niveles de diseño, el grado de compactación exigido y la homogeneidad de la estructura para recibir la carpeta de rodadura.

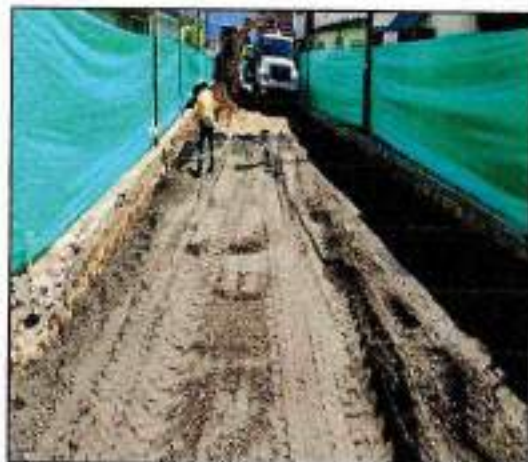
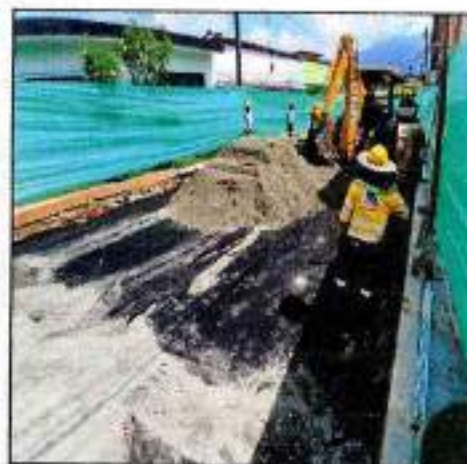
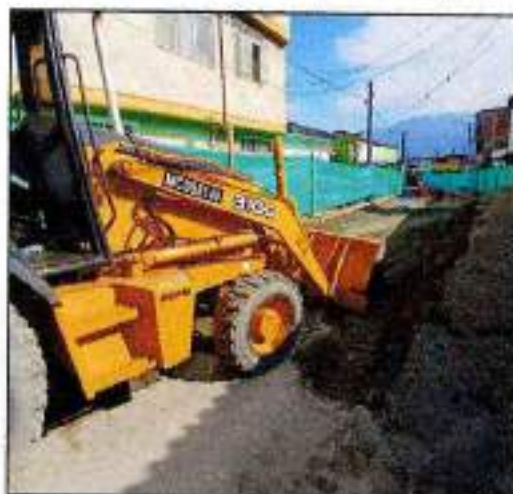
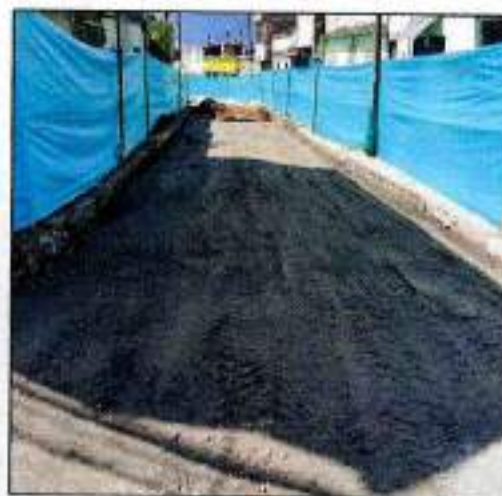
#### ITEM 4.04 CONSTRUCCION PAVIMENTO EN CONCRETO PREMEZCLADO MR 42 (INCLUYE JUNTAS Y SELLANTES)

Se realizó la fundición y construcción de la carpeta de rodadura en concreto premezclado MR 42 (Módulo de Rotura). La actividad incluyó el manejo de mezclas, vibrado, acabado superficial y la proyección para la ejecución de juntas transversales y longitudinales asegurando la durabilidad, rigidez y transferencia de cargas de la estructura de pavimento rígido

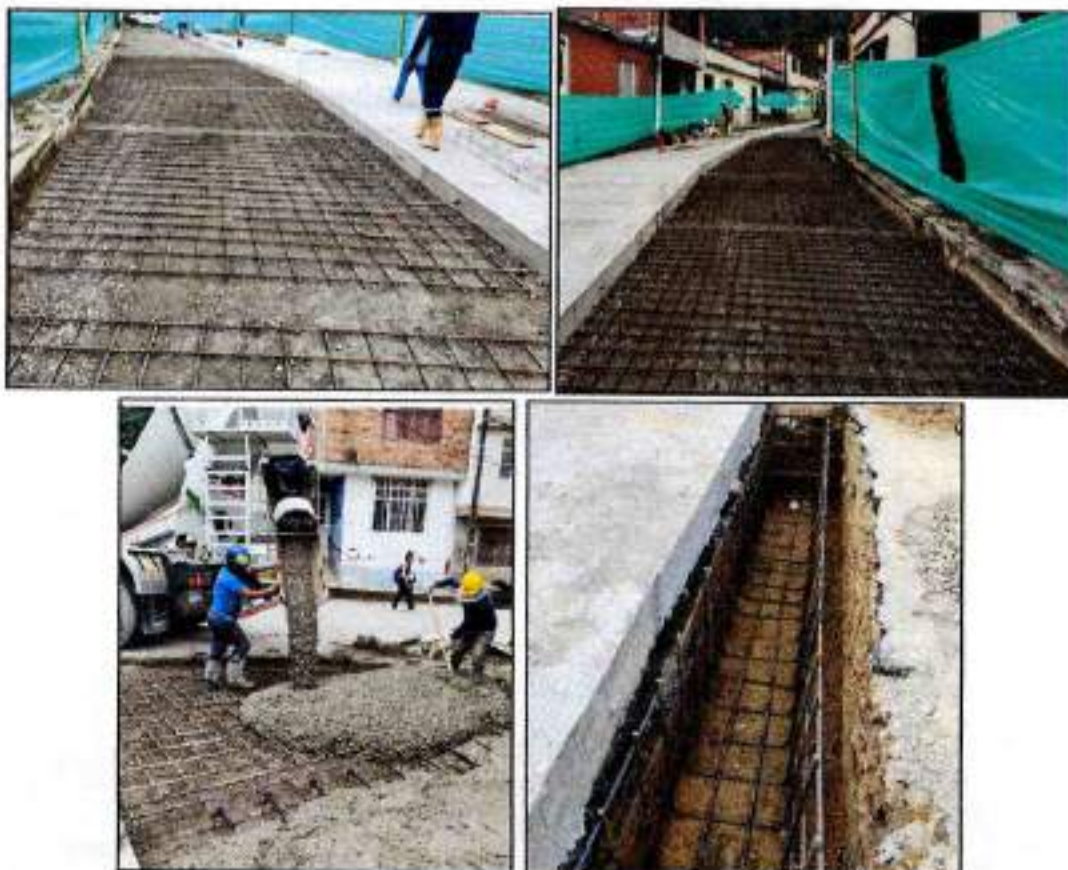
#### ITEM 5.01 ACERO DE REFUERZO FY: 420 MPA

Se ejecutó el armado del refuerzo estructural empleando varilla corrugada de 1/2", verificando que el material se encontrara libre de lodo, grasas o procesos de oxidación excesiva. Se puso especial atención en el espaciado uniforme de las barras y en la firmeza de los amarres con alambre negro, asegurando que la estructura de acero mantenga su posición geométrica durante el proceso de vaciado y vibrado del concreto.

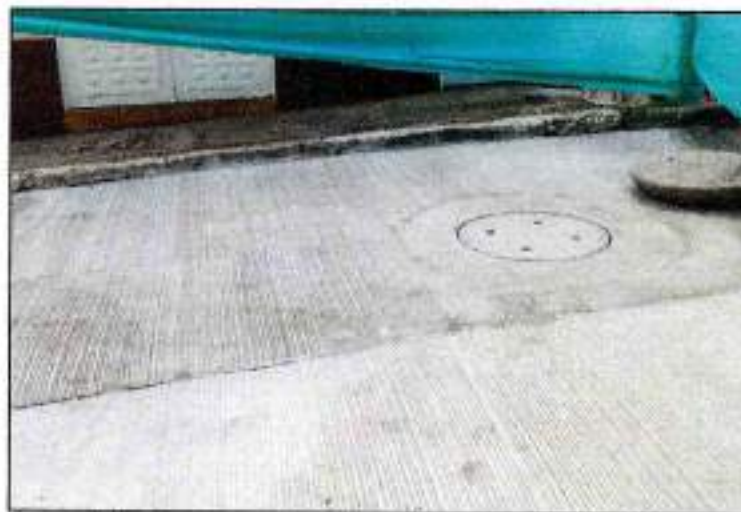
#### ITEM 7.04 SUMINISTRO E INSTALACIÓN DE AROTAPA COMPLETA VIBROCOMPACTADA

Se llevó a cabo el suministro y la instalación de arotapas completas de concreto vibrocompactado. La actividad incluyó el nivelado y ajuste de los pozos de inspección conforme a la cota final de la estructura de pavimento, garantizando un acabado uniforme que facilita el tránsito vehicular, asegura la hermeticidad y protección del sistema de alcantarillado.

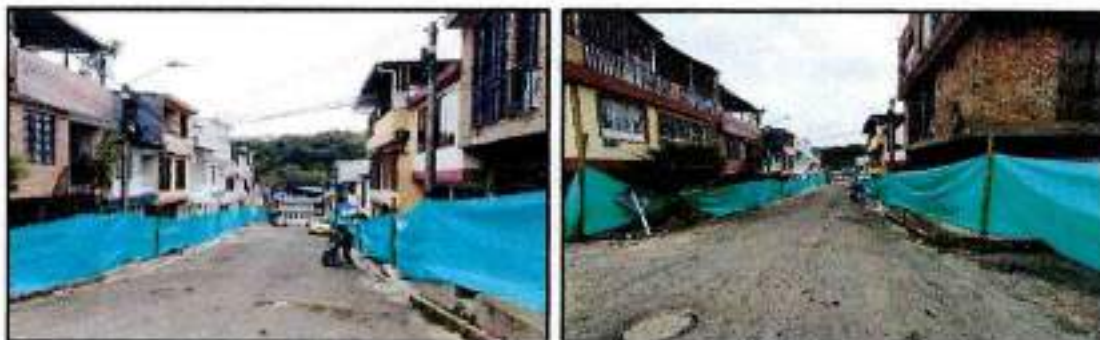
### ITEM 1.01 CERCA EN TELA VERDE H=2,10 M.

Se realizó la instalación del cerramiento perimetral de obra en el frente los ciruelos, este con el fin de delimitar la excavación ejecutada, proteger a los peatones y residentes del sector y a si garantizar una ejecución segura de las actividades.

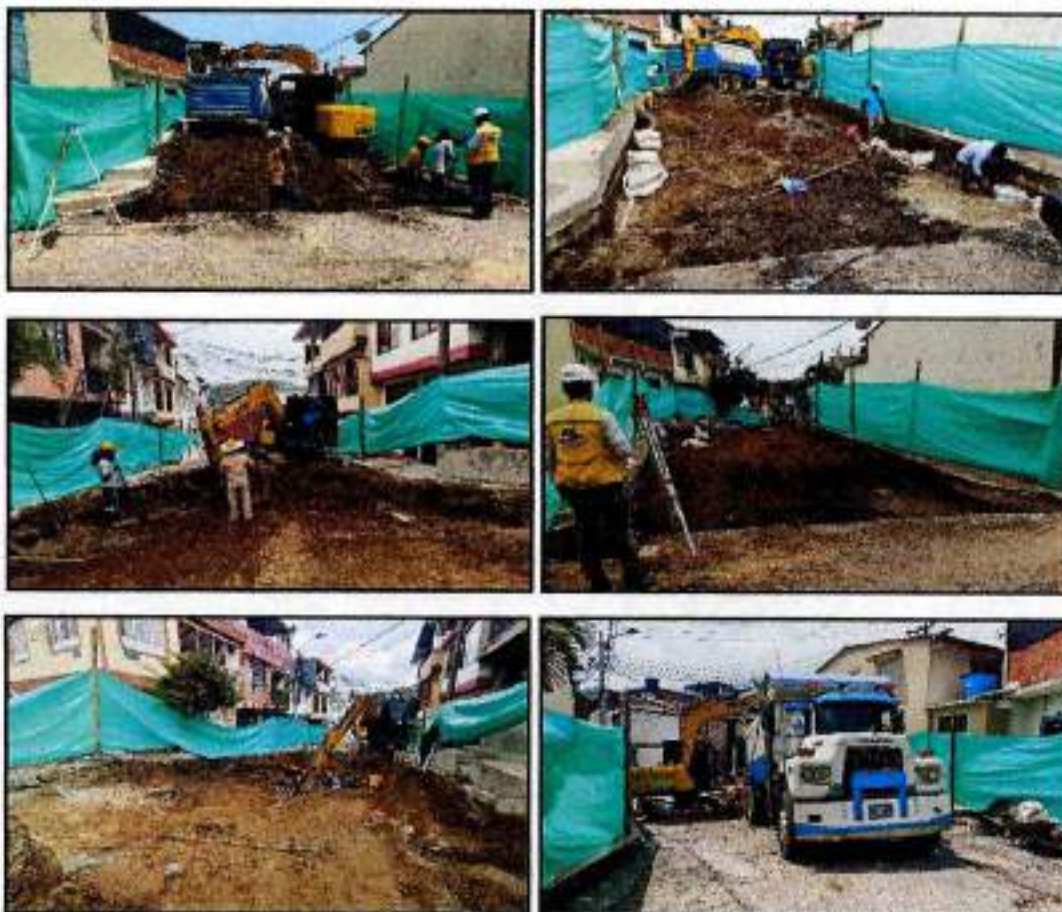
#### ITEM 2.04 EXCAVACION A MAQUINA (CAJEO).

Se ejecutaron las actividades de excavación mecánica cajeo.

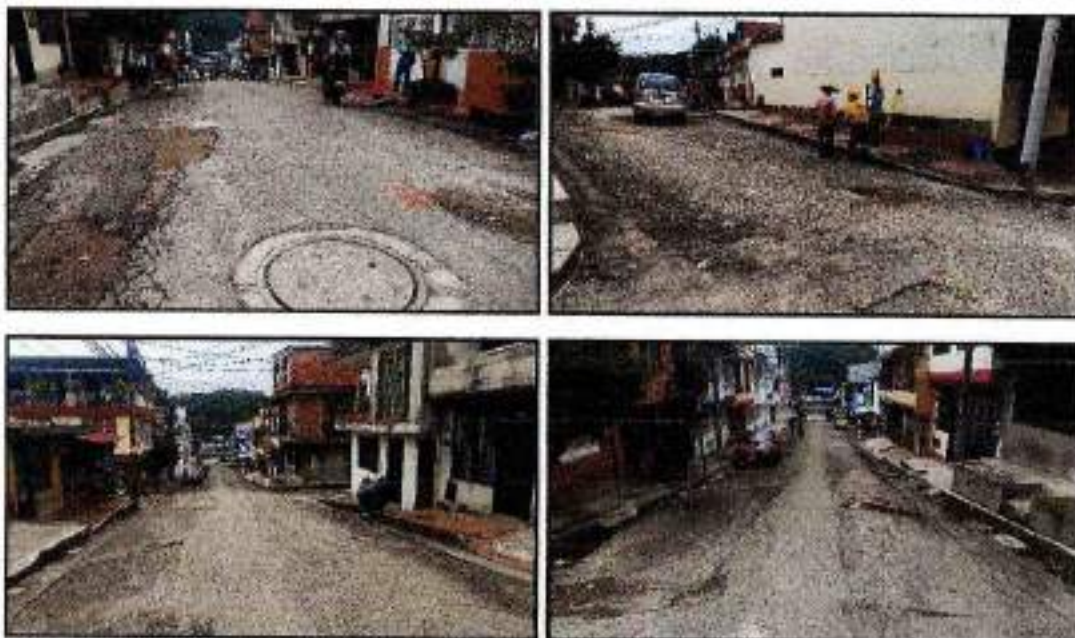
#### NO6. ROTURA PAVIMENTO FLEXIBLE.

Una vez iniciada la excavación se realizó paralelamente la demolición del pavimento flexible existente.

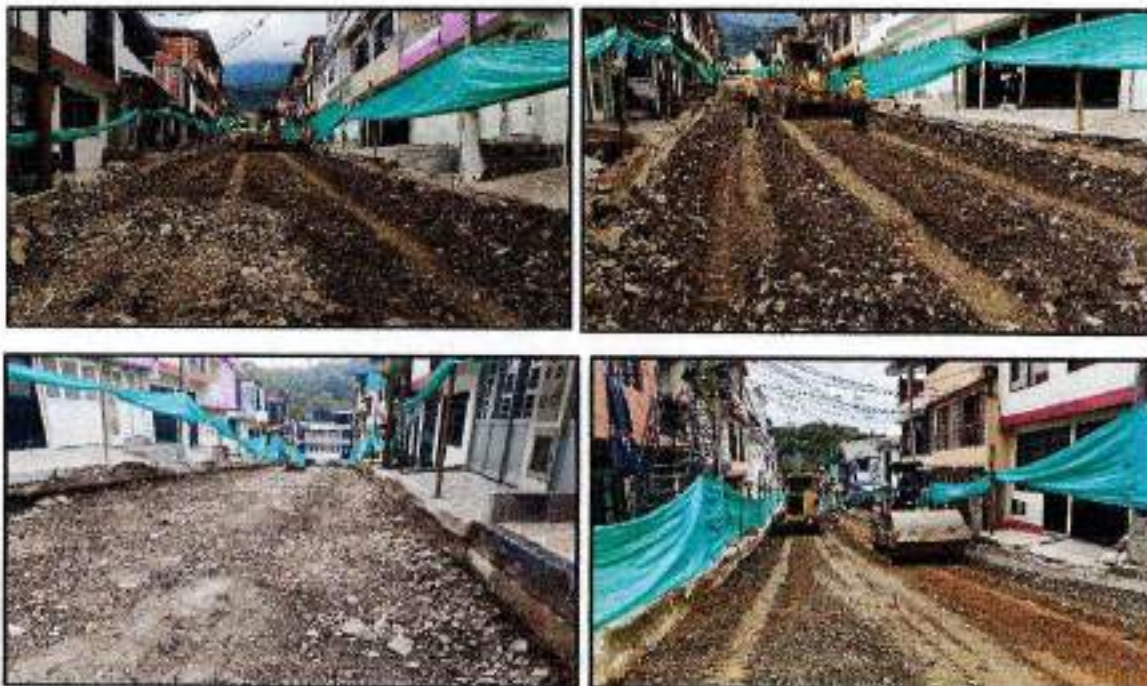
#### ITEM 3.02 SUMINISTRO E INSTALACIÓN DE RAJON MEJORAMIENTO DE VÍA, INCLUYE TRANSPORTE

Se realizó la actividad de instalación de rajón para el mejoramiento de la capacidad de soporte de la vía, de esta forma se llega en esta actividad a un avance del 100% para esta semana.

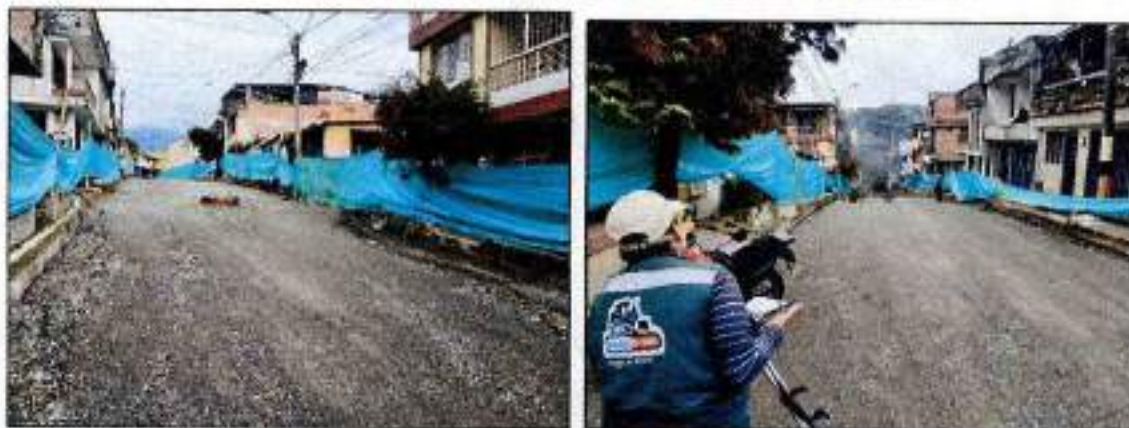
### NP.3 SUMINISTRO, EXTENSIÓN Y COMPACTACIÓN BASE GRANULAR PARA SELLO DE RAJÓN.

Se realizó la instalación de base granular para realizar el sello de rajón.

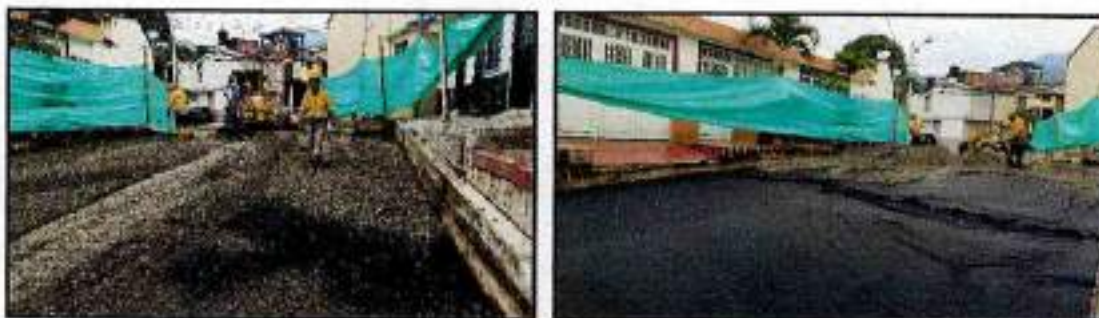
## ITEM 3.03 SUMINISTRO, EXTENSIÓN Y COMPACTACION (BASE -GRANULAR MEDIO MECANICO)

Se realizó la instalación de base granular.

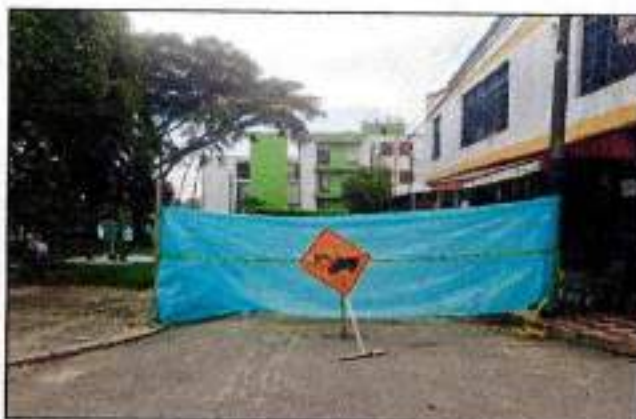
### ITEM 1.01 CERRAMIENTO TELA VERDE H=2.10M

Se realizó la instalación del cerramiento perimetral en tela verde con una altura de 2.10 m, con el fin de delimitar el área de intervención, garantizar la seguridad de los peatones y señalizar adecuadamente la zona de obra conforme a las normas de seguridad vial vigentes.

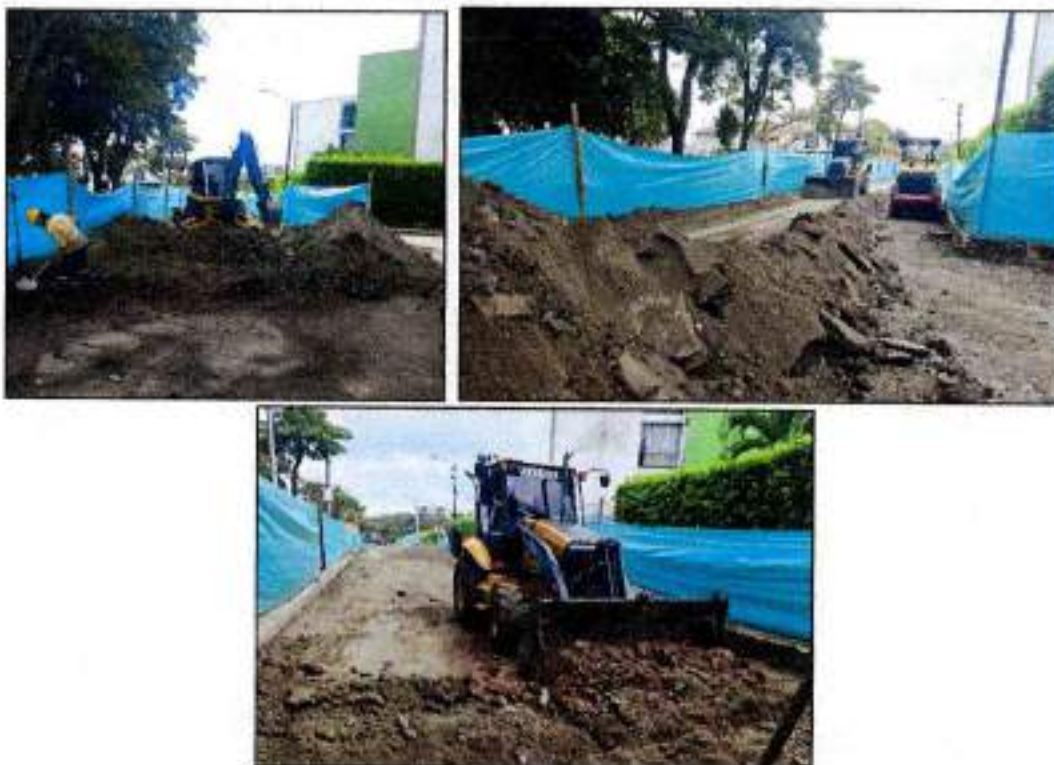
#### ITEM 2.07 CARGUE A MAQUINA, RETIRO Y DISPOSICION FINAL DE SOBRANTES

Se realizó el cargue mecánico, retiro y disposición final del material sobrante producto de las actividades de excavación ejecutadas, garantizando el despeje total de la zona de trabajo y el adecuado manejo de escombros conforme a la normativa ambiental vigente.

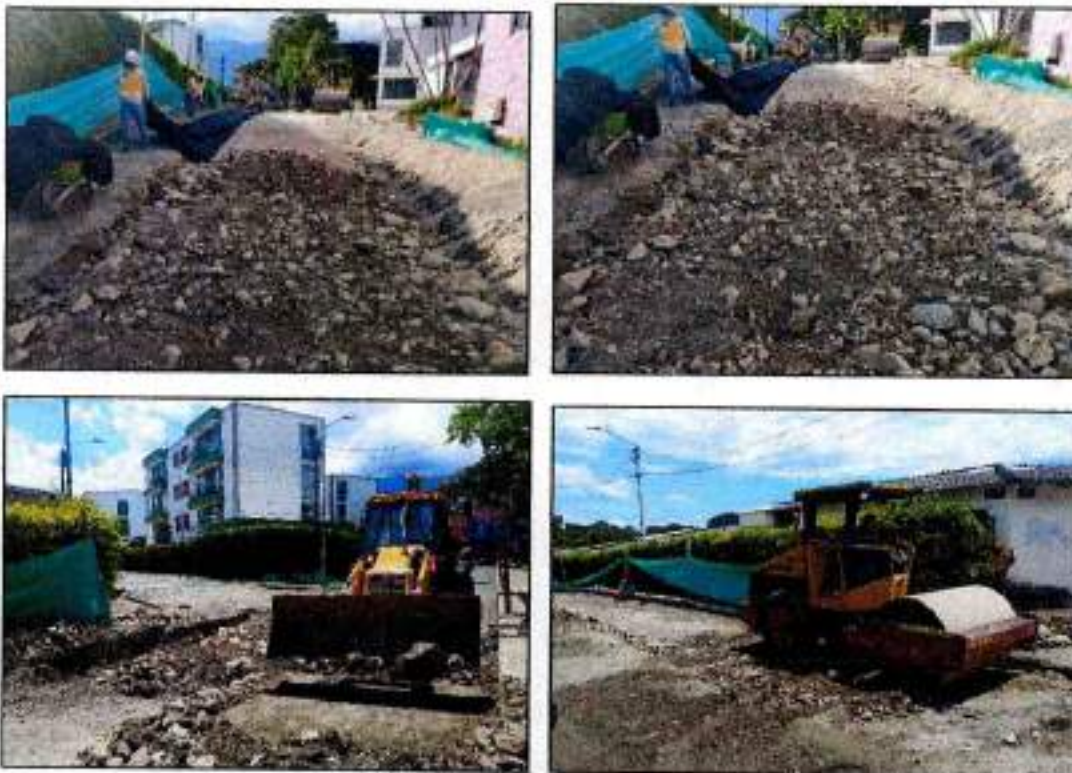
En las áreas donde se identificaron fallas en la subrasante, se realizó el retiro del material afectado y la instalación de piedra rajón como material de mejoramiento. Posteriormente, se continuó con la conformación de la estructura de la vía.

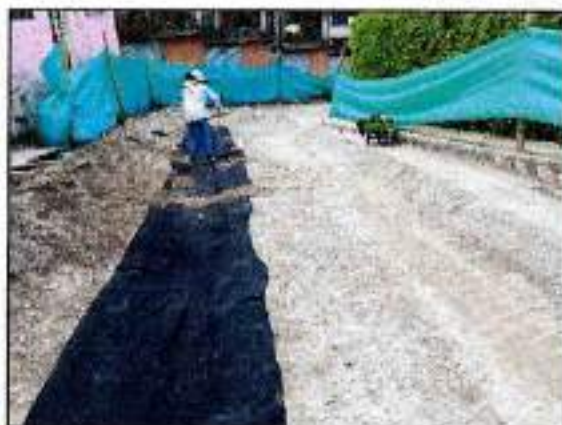
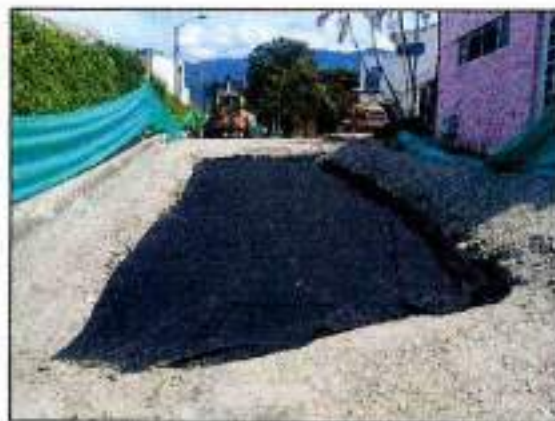
### NP.5 GEOTEXTIL SOBRE MEJORAMIENTO DE RAJON

Se realizó instalación de geotextil sobre el rajón utilizado como mejoramiento en los fallos presentados en la subrasante. Esta intervención tuvo como objetivo mejorar las condiciones de separación entre la subrasante y las capas superiores, optimizar el drenaje y contribuir a una adecuada distribución de las cargas transmitidas por la estructura del pavimento.
