**UNION TEMPORAL URBANAS IBAGUE**

**EJECUTAR A PRECIOS UNITARIOS LAS OBRAS DE  
MEJORAMIENTO, REHABILITACION Y MANTENIMIENTO DE LA  
INFRAESTRUCTURA VIAL URBANA Y OBRAS  
COMPLEMENTARIAS EN EL MUNICIPIO DE IBAGUE. LOTE 1.**

**CONTRATO 3048 DEL 07 DE NOVIEMBRE DE 2025**

**INFORME DE ACTIVIDADES EJECUTADAS**

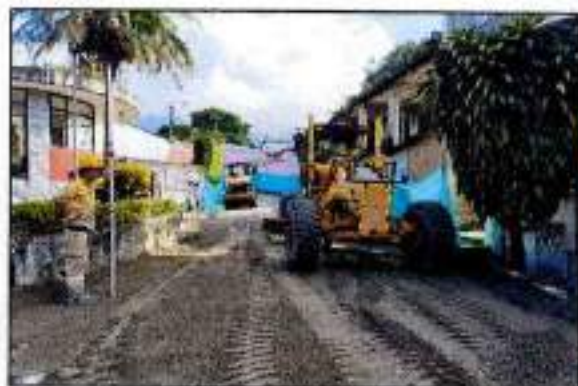
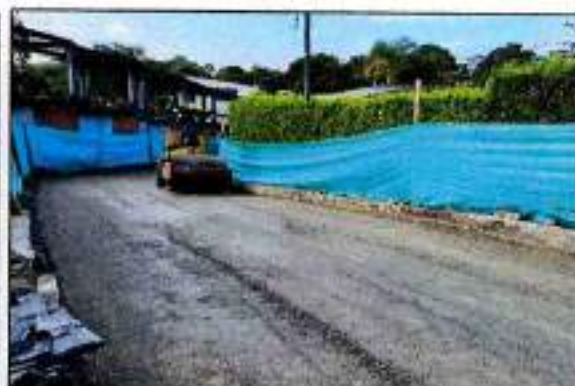
### ITEM 3.03 SUMINISTRO, EXTENSIÓN Y COMPACTACION (BASE - GRANULAR MEDIO MECANICO)

Se llevó a cabo la instalación de la capa de base granular sobre el geotextil instalado. Una vez conformada la capa de base granular, se procedió a realizar las actividades de humectación y compactación del material, garantizando el cumplimiento de los requisitos de densidad, resistencia y capacidad estructural establecidos en las especificaciones técnicas del proyecto, necesarios para la adecuada conformación de la estructura del pavimento.

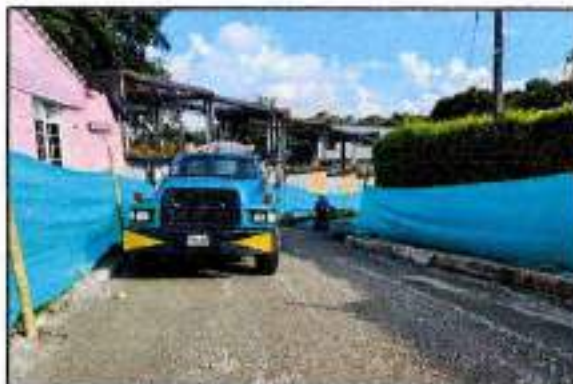
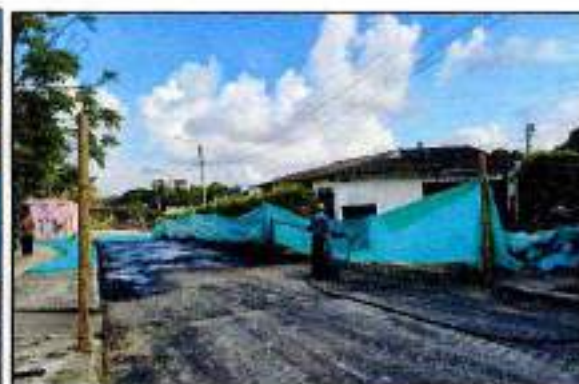
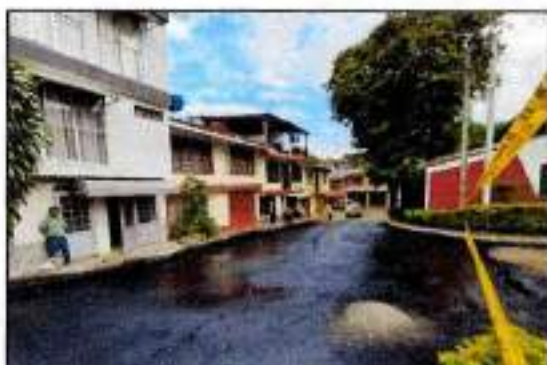
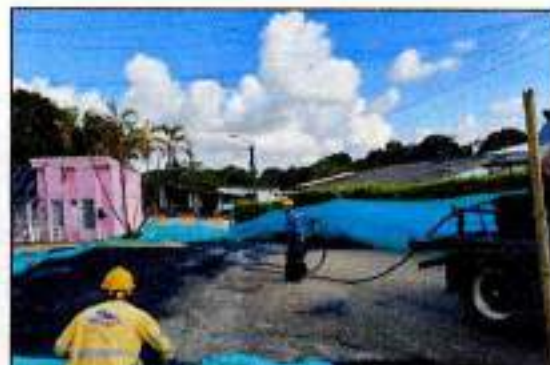
### NP.2 IMPRIMACIÓN CATIONICA DE ROMPIMIENTO LENTO

Se llevó a cabo la actividad de imprimación sobre la base previamente instalada.

La imprimación se ejecutó con el fin de sellar la superficie de la base granular, garantizar la adherencia con la capa asfáltica posterior, garantizando el adecuado comportamiento estructural del pavimento y la continuidad de las actividades constructivas, conforme a las especificaciones técnicas del proyecto.

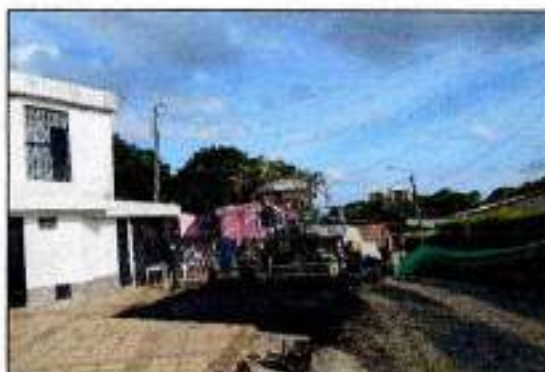
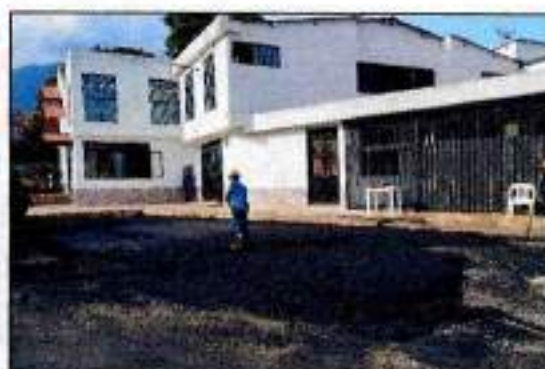
#### ITEM 4.01 SUMINISTRO E INSTALACION DE MEZCLA DENSA EN CALIENTE MDC-19 EN SITIO

Se llevaron a cabo las actividades de pavimentación con mezcla asfáltica en caliente tipo MDC-19. La mezcla fue extendida y compactada utilizando el equipo adecuado, asegurando el espesor de diseño, la densidad requerida y una adecuada regularidad superficial, con el fin de garantizar un óptimo desempeño estructural y funcional del pavimento. Estas actividades se ejecutaron conforme a los lineamientos técnicos del proyecto y bajo la supervisión de la interventoría.

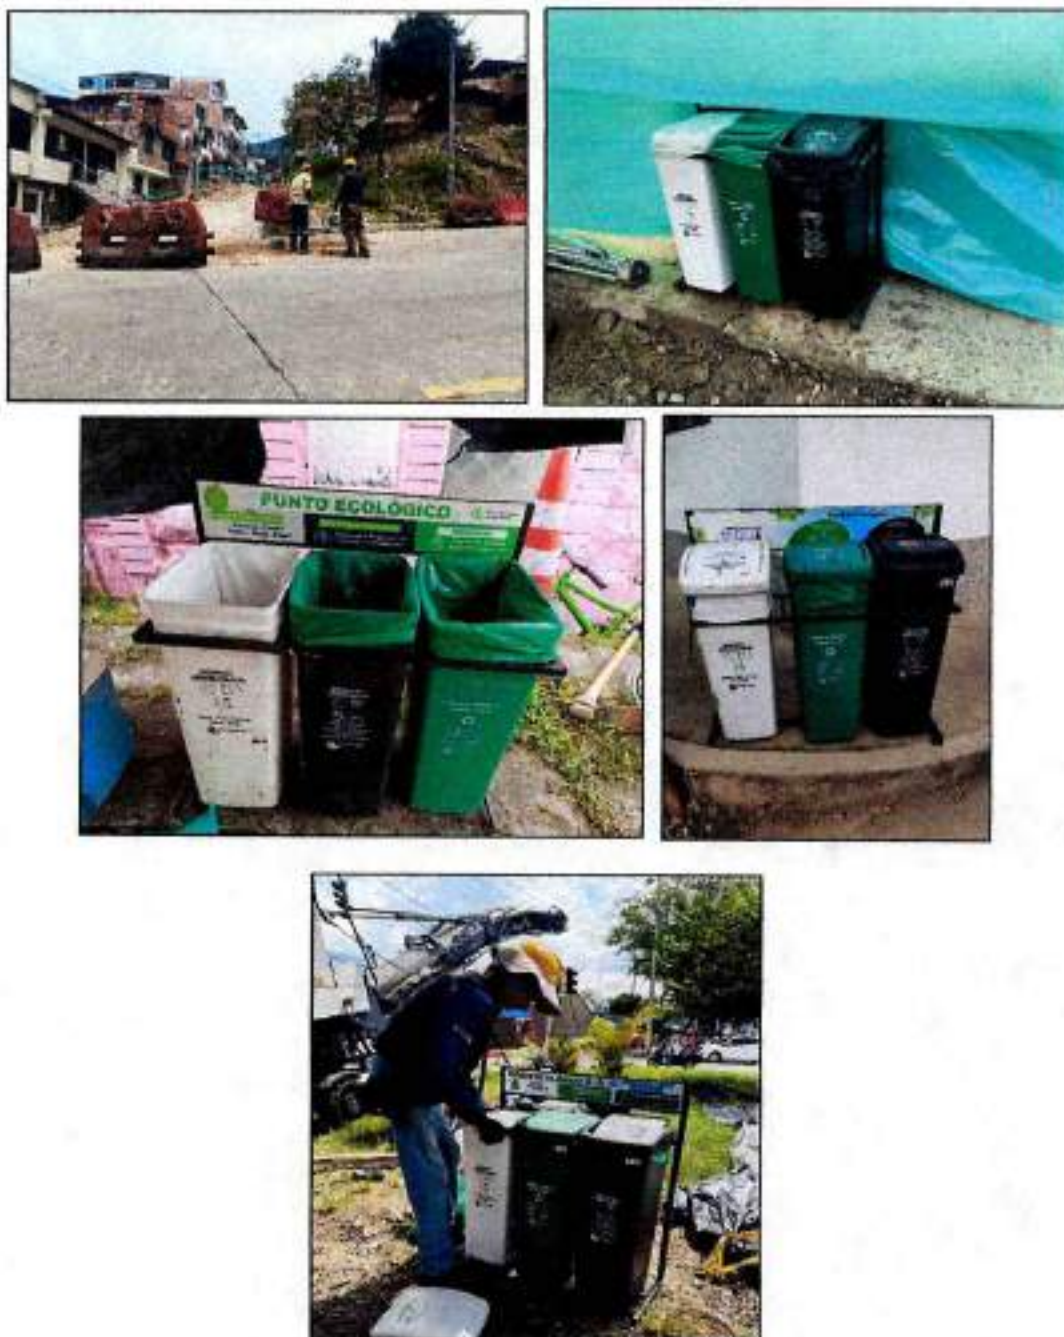
**Ilustración 1. Registro fotográfico componente ambiental**

Se implementó el Plan de Manejo de Tránsito (PMT) aprobado por la autoridad competente, con señalización temporal en los frentes de obra, orientada a minimizar impactos ambientales asociados a la movilidad, el tránsito de maquinaria y la seguridad vial, protegiendo tanto a la comunidad como al personal del proyecto.
