CONCEPTO TÉCNICO No. 20262000000246

**ASUNTO:** Evaluación de adecuación de vivienda en el marco de la Resolución No. 470 de 2018, Artículo 29 de la Ley 2294 de 2023, y aprovechamiento de árboles en situación de riesgo. A nombre del señor JORGE ENRIQUE LÓPEZ LEYTON.

**LOCALIZACIÓN:** Distrito de Cali, corregimiento de Pichindé, vereda Peñas Blancas, Parque Nacional Natural Farallones de Cali.

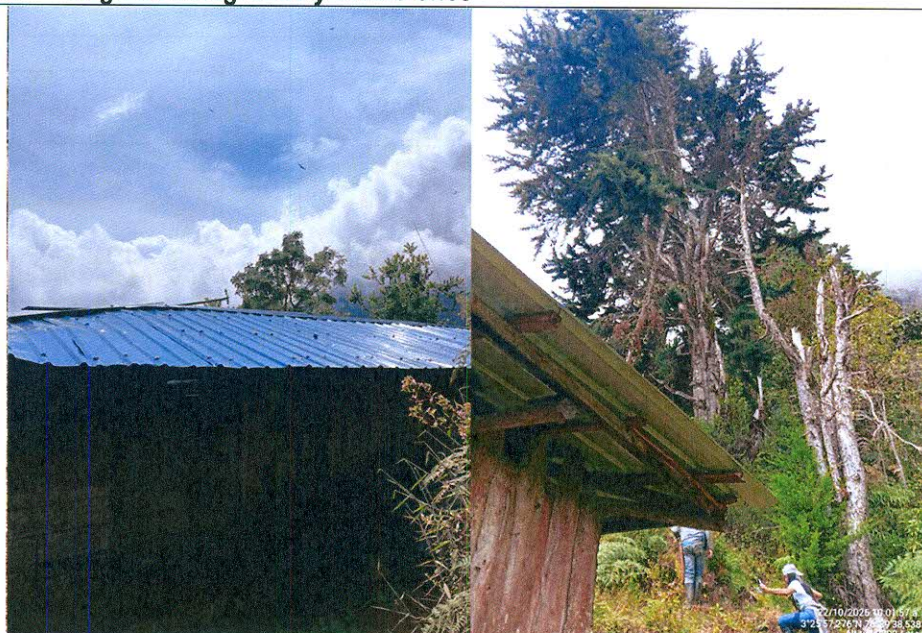
**Figura 1.** Fotografías en donde se evidencia el estado actual de la vivienda, se observa madera en deterioro en el piso, paredes y en la estructura que soporta el techo.

1. Madera en descomposición en diferentes zonas de la casa.
2. Grietas y fisuras.
3. Desprendimiento de material (madera).
4. Riesgo de colapso de la infraestructura por debilitamiento estructural.
5. Reducción de la calidad de vida de las personas que habitan allí debido al riesgo latente para los ocupantes por el deterioro de la infraestructura.

- Cambio de la estructura externa del techo (i.e., tejas).
- Reemplazar con madera el piso.
- Reemplazar paredes y vigas (columnas).
- Reemplazar la estructura interna del techo (soportes y estructura de madera).

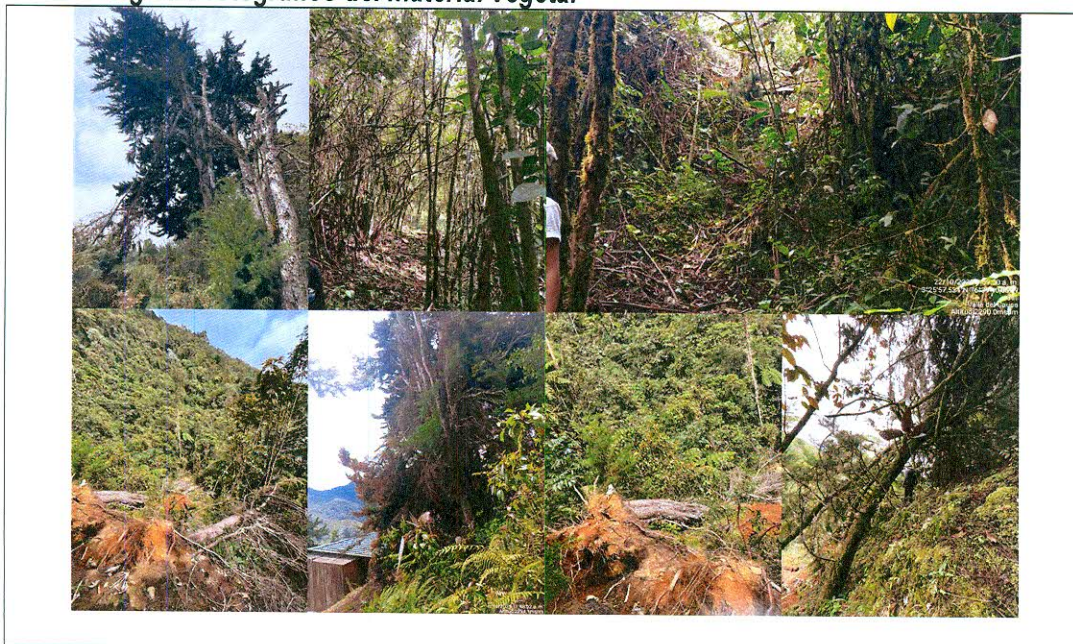
| No. | Nombre común / científico | Cantidad que solicita aprovechar | Condición (nativa / introducida) | Estado del material vegetal | Motivo de solicitud |
|---|---|---|---|--|--|
| 1 | Pino (Cipres sp.) | 15 | Introducida | Unos presentan riesgo de caída por inclinación, defoliación, raíces expuestas y cerca de infraestructura, y algunos se encuentran desraizados. | Aprovechamiento de material vegetal para adecuaciones en infraestructura debido al deterioro actual de esta, se especifica que 12 pinos se encuentran caídos por desraizamiento, y se solicita el retiro de 3 pinos. |

*Figura 2. Árboles para solicitud de aprovechamiento en donde se observan algunos desraizados y otros, cerca de infraestructuras y en pendiente generando riesgo de caída*

| No. | Aprovechamiento total | Aprovechamiento parcial | Poda controlada | Recomendación técnica |
|---|---|---|---|---|
| 1. | X | | | Se recomienda retiro total, toda vez que los individuos arbóreos presentan alta probabilidad de caída de acuerdo con su estado fitosanitario, y considerando la ubicación de los mismos contiguos a infraestructuras pueden causar afectaciones a los ocupantes del área. |
