CONCEPTO TÉCNICO No. 20262000000236

ASUNTO: Evaluación de adecuación de vivienda en el marco de la Resolución No. 470 de 2018, Artículo 29 de la Ley 2294 de 2023, y aprovechamiento de árboles en situación de riesgo, a nombre del señor EDGAR HERNANDO SÁNCHEZ.

LOCALIZACIÓN: Distrito de Cali, corregimiento de Pichindé, vereda Peñas Blancas, Parque Nacional Natural Farallones de Cali.

FECHA: 15-04-2026

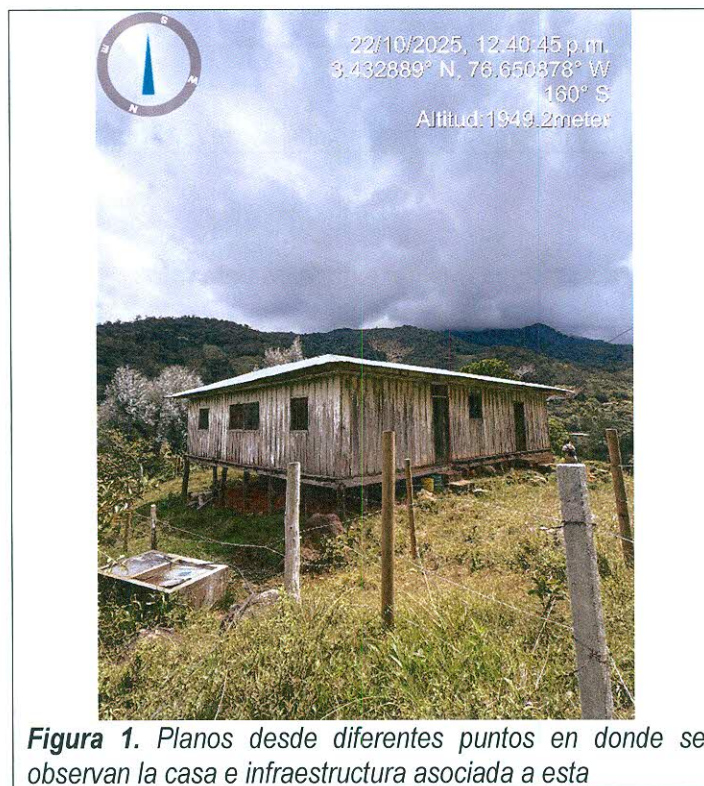
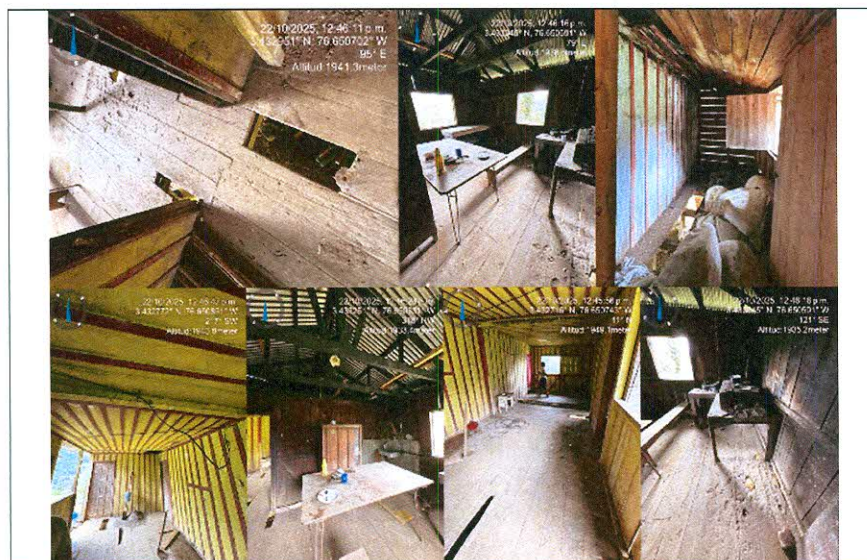
Figura 2. Compilado de fotografías en donde se evidencia el estado actual de la vivienda, se observa madera en deterioro en el piso, paredes y el cielo raso (sala, cocina y habitaciones)

1. Madera en descomposición en diferentes zonas de la casa.
2. Grietas y fisuras.
3. Desprendimiento de material (madera).
4. Riesgo de colapso de la infraestructura por debilitamiento estructural.
5. Reducción de la calidad de vida de las personas que habitan allí debido al riesgo latente para los ocupantes por el deterioro de la infraestructura.

- Reemplazar con madera el piso.
- Reemplazar paredes y vigas (columnas).
- Generar posteadura para delimitar el cerco.
- Reemplazar la estructura interna del techo (soportes y estructura de madera).

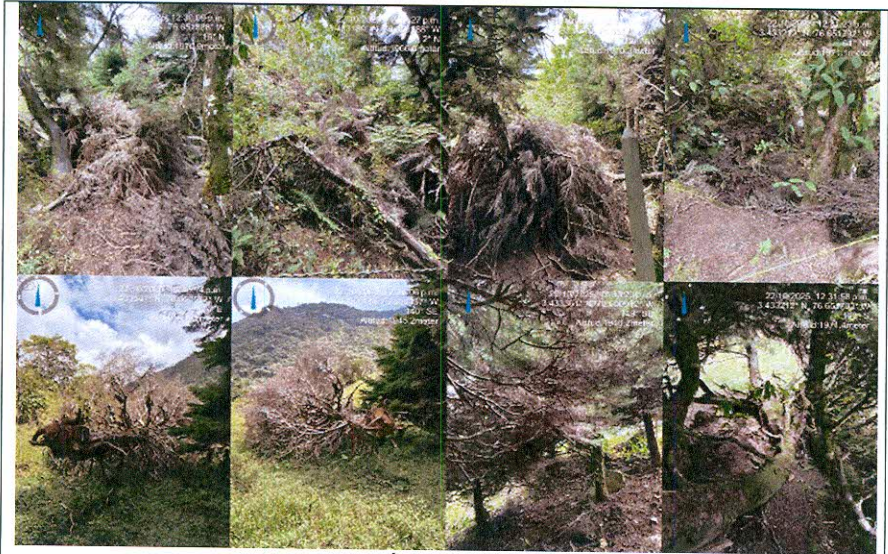
Figura 3. Árboles desraizados.

- De acuerdo con la solicitud presentada por el señor Sánchez requiere el aprovechamiento de 8 individuos arbóreos, los cuales de acuerdo con la visita realizada por el equipo operativo se encuentran desraizados.

No.	Aprovechamiento total	Aprovechamiento parcial	Poda controlada	Recomendación técnica
1.	X			Se recomienda retiro total, toda vez que los individuos arbóreos presentan alta probabilidad de caída de acuerdo con su estado fitosanitario, y considerando la

ubicación de los mismos contiguos a infraestructuras y senderos pueden causar afectaciones a las ocupantes del área.
2.		X		Se recomienda aprovechamiento parcial y rotativo.

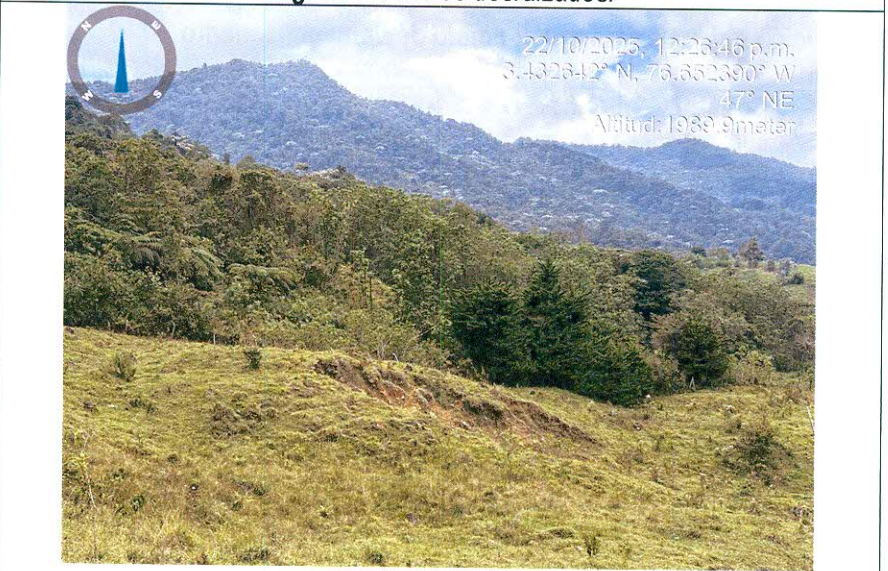
Figura 4. Arboloco (~ 1 ha)
