## CONCEPTO TÉCNICO No. 20262000000266

ASUNTO: Solicitud de adecuación de vivienda en el marco de la Resolución No. 470 de 2018, a nombre de **ELIZABETH LIZCANO CARVAJAL**.

LOCALIZACIÓN: Distrito de Santiago de Cali, vereda EL Pato, corregimiento La Leonera, Parque Nacional Natural Farallones de Cali.

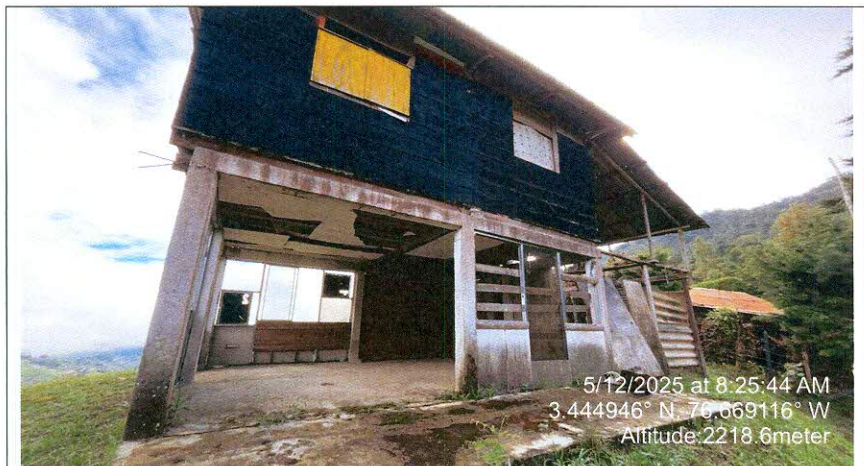
Fotografía de la entrada principal de la infraestructura, donde se pueden evidenciar los materiales que componen la vivienda principalmente algunas paredes en súper board, otras en cantonera y tablas de madera, vigas y columnas en concreto, el segundo nivel el encerramiento es en tablas de madera, piso en madera y tejas en zinc, una parte del frente del primer nivel no cuenta con paredes ni puerta de ingreso.

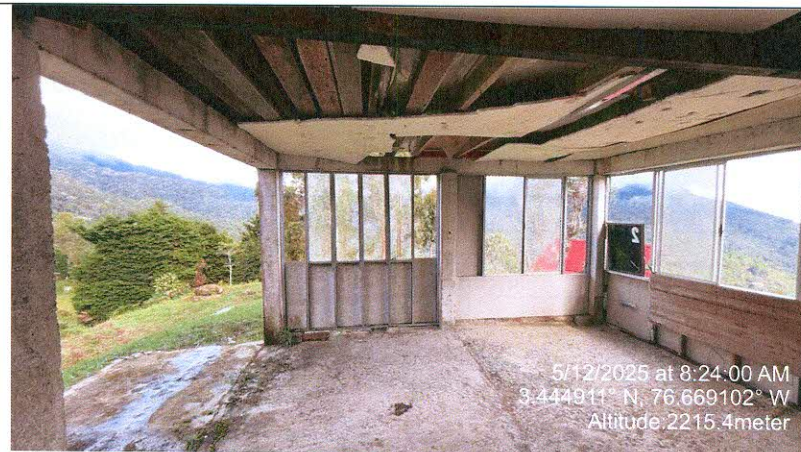
### Fotografía plano general. Descripción

La ilustración anterior muestra que el primer nivel no cuenta con una parte del encerramiento, ni puerta de ingreso, se evidencia humedad por el ingreso del agua, así mismo el cielo raso falso presenta fisura y agrietamiento.

- La infraestructura habitacional en el primer nivel no cuenta con una parte de las paredes tampoco con puerta de ingreso
- Las escaleras que permite el ingreso al segundo nivel se encuentran inestables
- En el primer nivel donde se encuentra el baño y lava manos no cuenta con techo y el piso es en tierra pisada facilitando el ingreso de agua cuando llueve.
- El encerramiento del primer nivel que es en súper board se encuentran fisuradas por el tiempo de uso.
- En el segundo nivel algunas paredes de tablas de madera están inestables por el tiempo de uso y la humedad
- La cubierta de teja de zinc presenta corrosión e infiltraciones

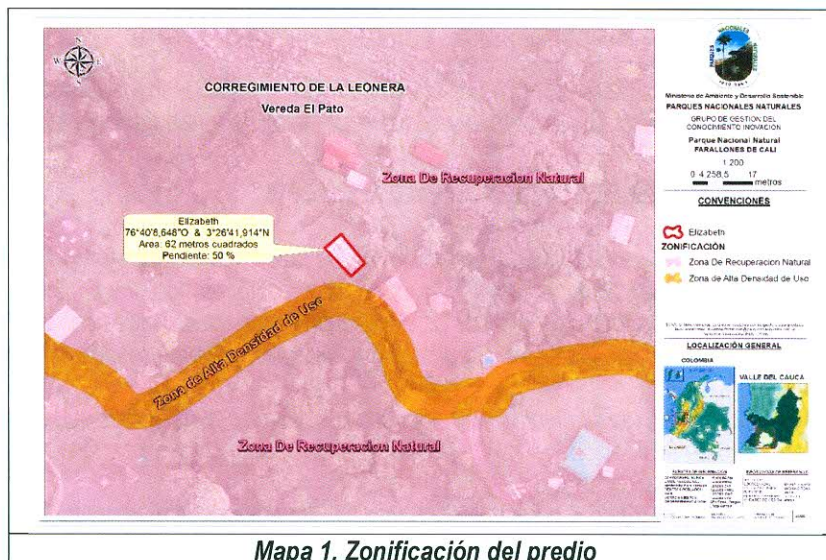
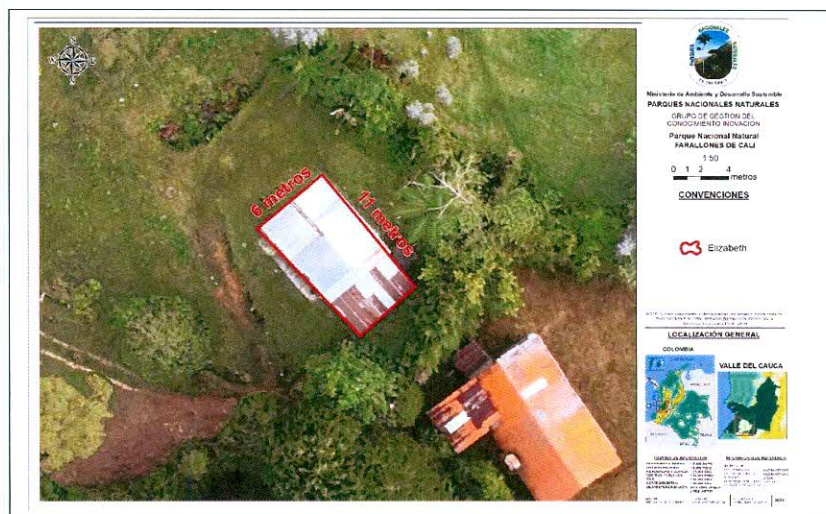
Por su parte, el equipo del PNN Farallones procedió a realizar la recolección y verificación de información en campo sobre la situación actual de la infraestructura y su contexto, mediante lo cual se logró registrar lo siguiente:
