<b>FORMATO DE CONCEPTO TÉCNICO</b>	Código: M4-FO-16
		Versión: 2
		Vigente desde: 23/07/2024

**CONCEPTO TÉCNICO No. 20262000000296**

ASUNTO: Evaluación de adecuación de vivienda en el marco de la Resolución No. 470 de 2018, a nombre de la señora **MARIA GUILLELY ECHEVERRY**.

LOCALIZACIÓN: Distrito de Cali, sector de Peñas Blancas corregimiento de Pichinde, Parque Nacional Natural Farallones de Cali.

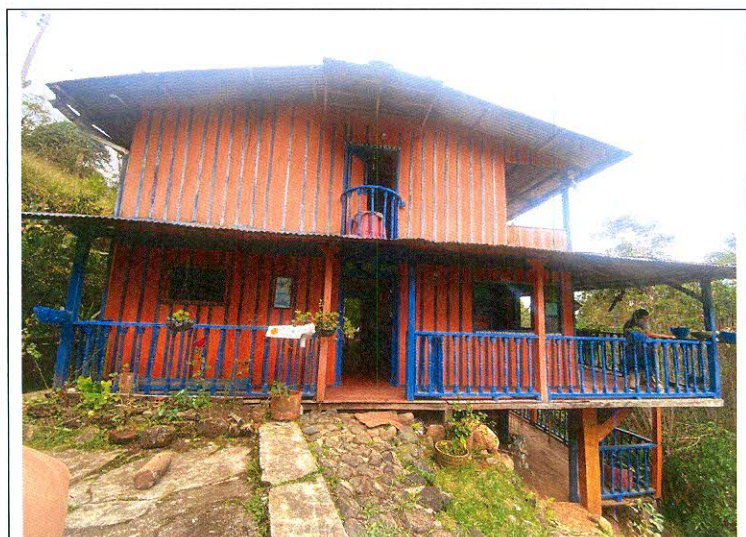
Fotografía 1. de la entrada principal de la infraestructura objeto de la solicitud de adecuación, donde se pueden evidenciar una infraestructura habitacional de 2 niveles el cual se componen principalmente en tabloncillos de madera, dos chambranas en madera, piso en tablas de madera, zonas como el baño en cemento con cerámica, gradas cemento mezclado con piedras, cimentación en madera y piedra y la cubierta es en tejas zinc.

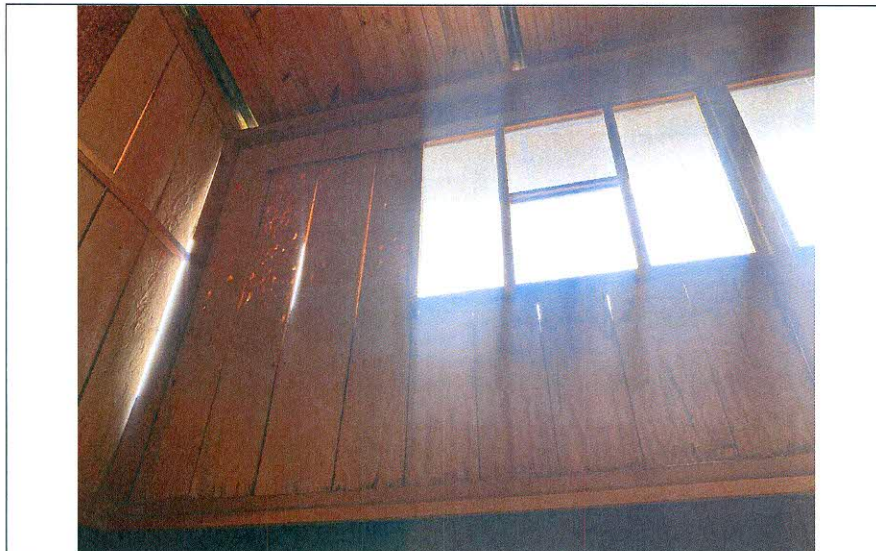
Fotografía 2. Durante la visita técnica se evidencia que una parte de la fachada del segundo nivel se encuentra deteriorada por la polilla el cual ha dejado vacía por dentro la madera causando debilitamiento en esta pared con riesgo de desplome.

- Algunas tablas de la fachada externa y paredes internas de la infraestructura habitacional se encuentran debilitada debido a que la polilla la ha desgastado.
- Algunos pilares, vigas que soportan el techo, partes de la chambrana interna del segundo nivel y chambrana externa del primer nivel están inestables a causa de la polilla que genera perforaciones en la madera.
- Las escaleras externas que conducen al primer nivel de la casa presenta fisuras y agrietamientos provocando inestabilidad.

- Reemplazar los tabloncillos afectados por la polilla, por tablas de madera nuevas, esto sería para la fachada interna de la infraestructura habitacional.

- Cambiar algunas tablas de las paredes y cielo raso falso específicamente las que se encuentran con polilla.
- Reemplazar algunas tablas del piso que están sin sujetar y afectadas por la polilla
- Reemplazar pilares de madera para brindar mayor soporte a la casa
- Cambiar algunos cuarterones de madera que conforman las chambranas para mejorar la seguridad.
- Adecuar las gradas que conducen al primer nivel de la casa realizando un reforzamiento en cemento para dar mayor seguridad.
