**CONCEPTO TÉCNICO No. 20262000000216**

**ASUNTO:** Evaluación de adecuación de vivienda en el marco de la Resolución No. 470 de 2018, Artículo 29 de la Ley 2294 de 2023, y aprovechamiento de árboles en situación de riesgo. A nombre del señor FABIO ORLANDO PERAFÁN.

**LOCALIZACIÓN:** Distrito de Cali, corregimiento de Pichindé, vereda Peñas Blancas, Parque Nacional Natural Farallones de Cali.

**FECHA:** 14-04-2026

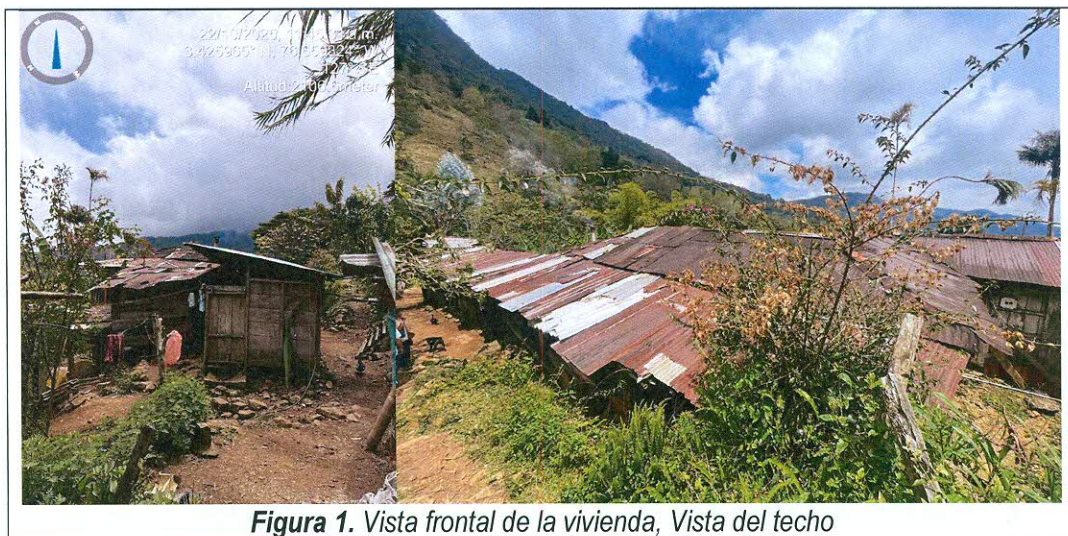
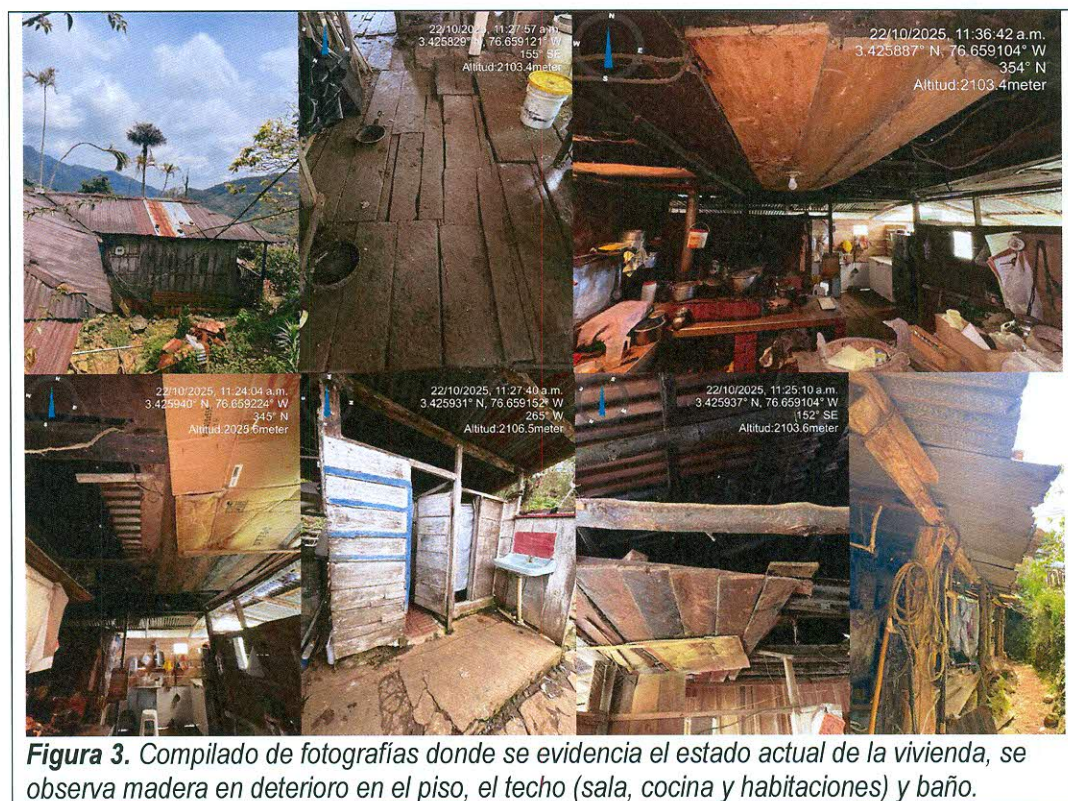
#### 4.5. Registro fotográfico y mediciones

Medidas de la infraestructura: 29 metros de largo x 10 metros de ancho (~290 m²)
--

1. Madera en descomposición en diferentes zonas de la casa.
2. Grietas y fisuras.
3. Desprendimiento de material (madera).
4. Riesgo de colapso de la infraestructura por debilitamiento estructural.
5. Reducción de la calidad de vida de las personas que habitan allí debido al riesgo latente para los ocupantes por el deterioro de la infraestructura.

- Cambio de la estructura externa del techo (i.e., tejas).
- Reemplazar con madera el piso.
- Reemplazar paredes y vigas (columnas).
- Reemplazar la estructura interna del techo (soportes y estructura de madera).
- Adecuación de baño.
- Arreglar cercas de aislamiento en potreros y gallinero.
- Reemplazar soportes de la huerta existente.

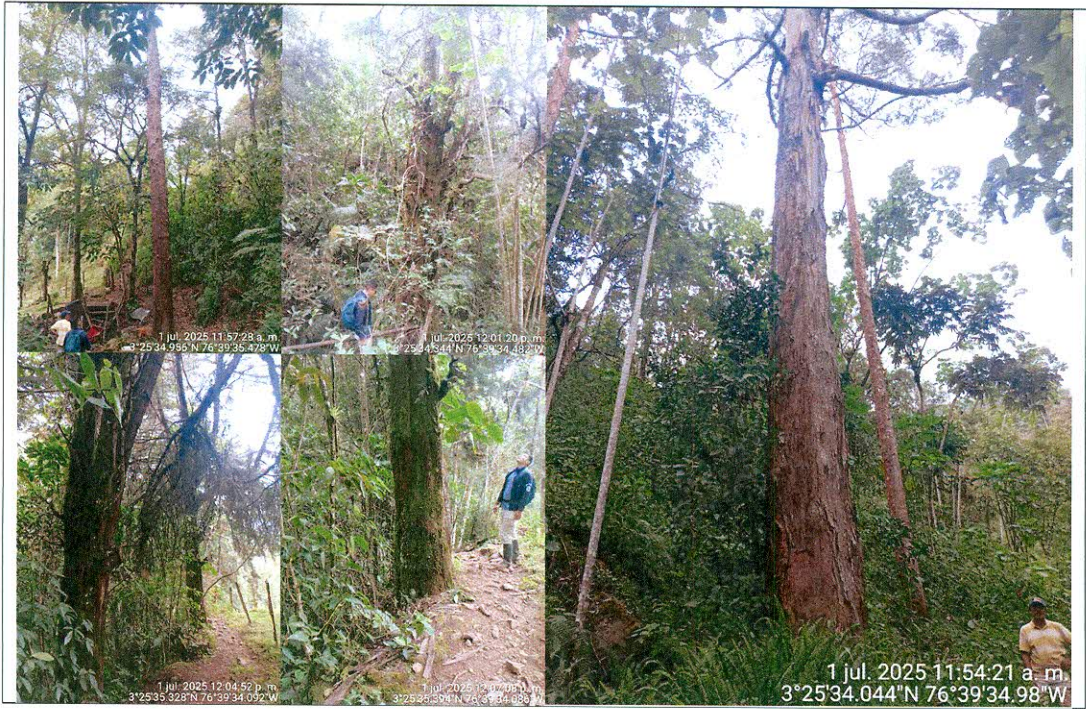
Figura 4. Árboles para futuro aprovechamiento

<i>cerca de sendero, necrosis localizada y oquedad</i>	<i>en infraestructura debido al deterioro actual de esta</i>
2.	<i>Pino (Cipres sp.)</i>	2	<i>Introducida</i>	<i>Riesgo de caída por inclinación, raíces expuestas, cerca de infraestructura, defoliación, necrosis localizada y oquedad</i>	<i>Aprovechamiento de material vegetal para adecuaciones en infraestructura debido al deterioro actual de esta</i>

No.	Aprovechamiento total	Aprovechamiento parcial	Poda controlada	Recomendación técnica
1.	X			Se recomienda retiro total, toda vez que los individuos arbóreos presentan alta probabilidad de caída de acuerdo con su estado fitosanitario, y considerando la ubicación de los mismos contiguos a infraestructuras y senderos pueden causar afectaciones a las ocupantes del área.
2.
