CONCEPTO TÉCNICO No. 20252000000566

ASUNTO: Evaluación de adecuación de vivienda en el marco de la Resolución No. 470 de 2018, a nombre de CLAUDIA JARAMILLO LÓPEZ.

LOCALIZACIÓN: Distrito de Santiago de Cali, corregimiento Villacarmelo, vereda La Candelaria, Parque Nacional Natural Farallones de Cali

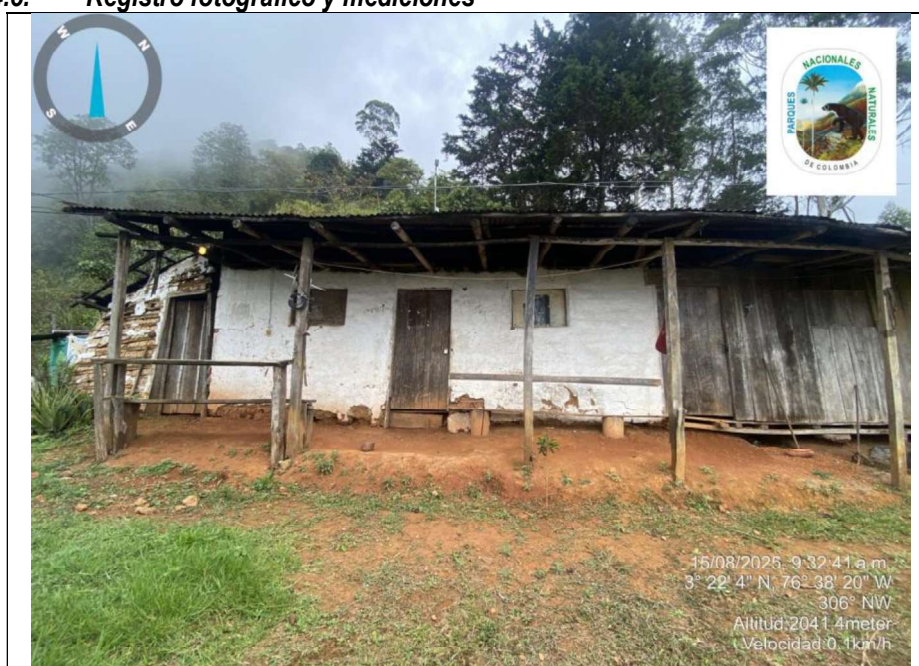
Fotografía 1. Plano general. De la entrada principal de la vivienda, donde se pueden evidenciar los materiales que componen la vivienda principalmente de bahareque, tablas de madera, tejas de zinc y piso de tierra pisada, todos visiblemente deteriorados debido a la humedad y al paso del tiempo.

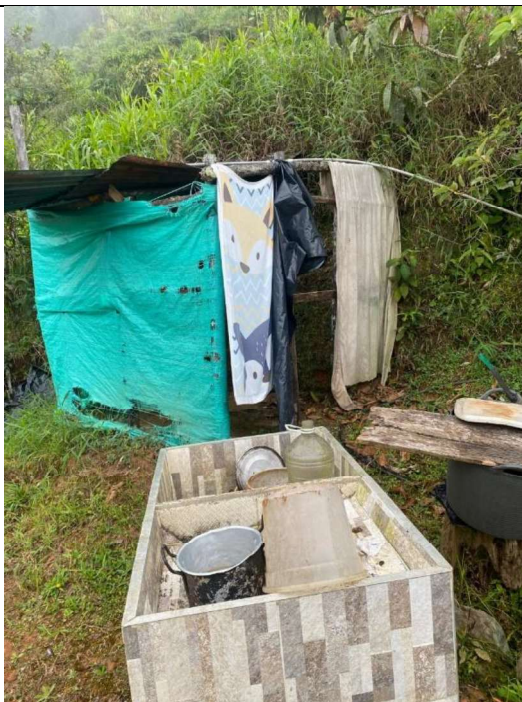
Fotografía 4. El baño cuenta con un cerramiento de plástico y lona, con cubierta en tejas de zinc y un piso de tierra pisada. Las vigas presentan inestabilidad debido a los efectos de la humedad.
