INFORME DESCRIPTIVO - EVIDENCIA FOTOGRÁFICA Y DOCUMENTAL

CPSP 2026 – 0563

TERCER PERIODO (01 DE ABRIL DE 2026 – 30 DE ABRIL DE 2026)

**Asunto:** ANEXO A Informe de actividades No. 3 del Contrato de prestación de servicios profesionales No. CPSP – 2026 – 0563.

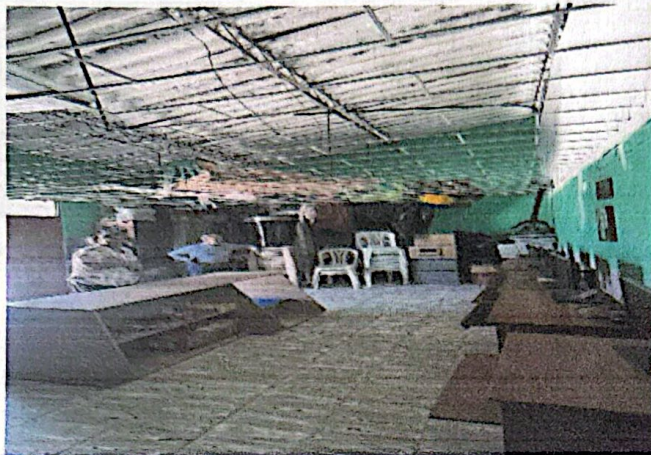
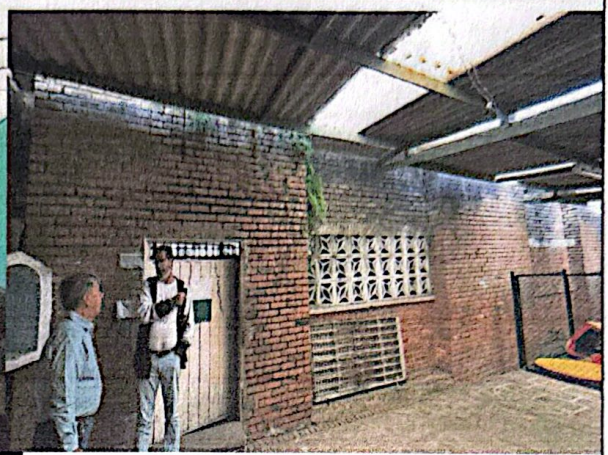
Se desarrollaron actividades de apoyo al cumplimiento del Plan de Infraestructura Educativa 2026, mediante acompañamiento técnico, verificación de necesidades de mantenimiento, seguimiento a requerimientos de infraestructura y apoyo en acciones contempladas en los planes de mejoramiento en las sedes Antonia Santos, resguardos, julio sabogal, Manuel Humberto cárdenas., acción Comunal.

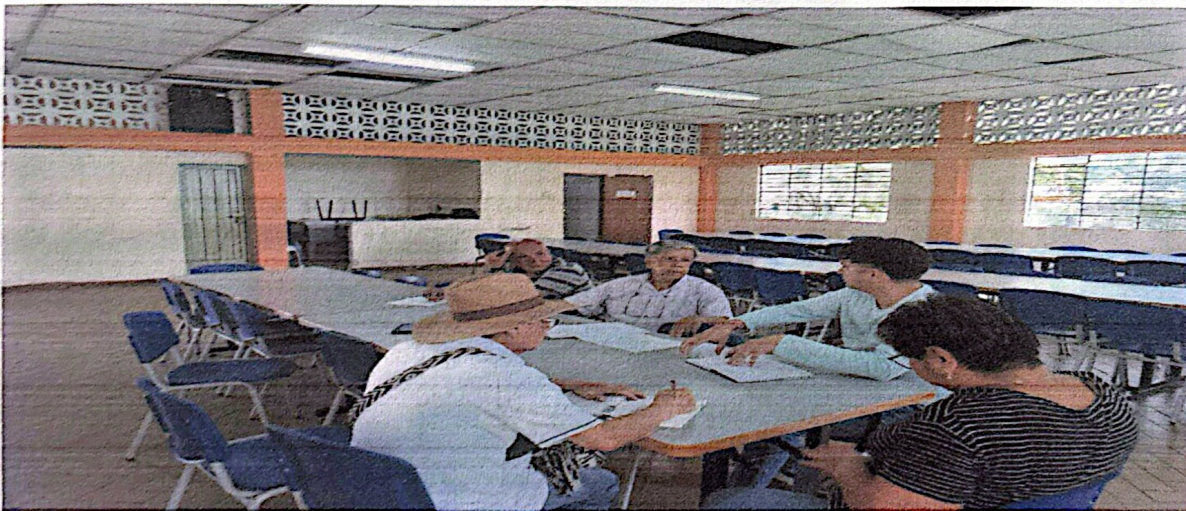
Se brindó acompañamiento profesional a la Secretaría de Educación mediante visitas técnicas a las sedes Refugio Infantil, Jaime Garzón y Ciudad Eben Ezer, con el fin de verificar necesidades de infraestructura y apoyar técnicamente la revisión de alternativas relacionadas con el proceso de presupuesto participativo
