FORMATO TÉCNICO DE VISITA Y/O VERIFICACIÓN-
CONTROL URBANÍSTICO
ALCALDIA LOCAL DE SAN CRISTOBAL

Formato Técnico de Visita y/o Verificación- Control Urbanístico			INFORME TÉCNICO IT 054-CPS772-2026	
DATOS GENERALES				
FECHA DE VISITA	06 de abril de 2026		No. PRELIMINAR	
OBJETO DE LA VISITA	Obras y urbanismo		No. ACTUACIÓN ADMINISTRATIVA	20265430050673
DIRECCIÓN DEL INMUEBLE	CL 48F S 5A 94 E		CHIP	AAA0005XYFT
NOMBRE DE LA PERSONA QUE ATIENDE	NADIE ATIENDE		TIPO Y No. IDENTIFICACIÓN	
NOMBRE DEL PROPIETARIO DEL INMUEBLE			No. IDENTIFICACIÓN	
DIRECCIÓN DE NOTIFICACION	CL 48F S 5A 94 E		TELÉFONO	
ASPECTOS TÉCNICOS				
VERIFICACIÓN DOCUMENTAL				
LICENCIA DE CONSTRUCCIÓN	NO		LICENCIA No.	NO
FECHA DE EJECUTORIA	NO		FECHA DE VIGENCIA	NO
LICENCIA DE URBANISMO	NO		RESOLUCION No.	N/A
FECHA DE EJECUTORIA	N/A		FECHA DE VIGENCIA	N/A
ANÁLISIS DE LA LICENCIA APORTADA				
<p>Al momento de la visita NO presento licencia.</p>				
CONSULTA NORMA URBANA				
U.P.L.	SAN CRISTÓBAL	TRATAMIENTO	CONSOLIDACION	PREDIO DE INTERES CULTURAL

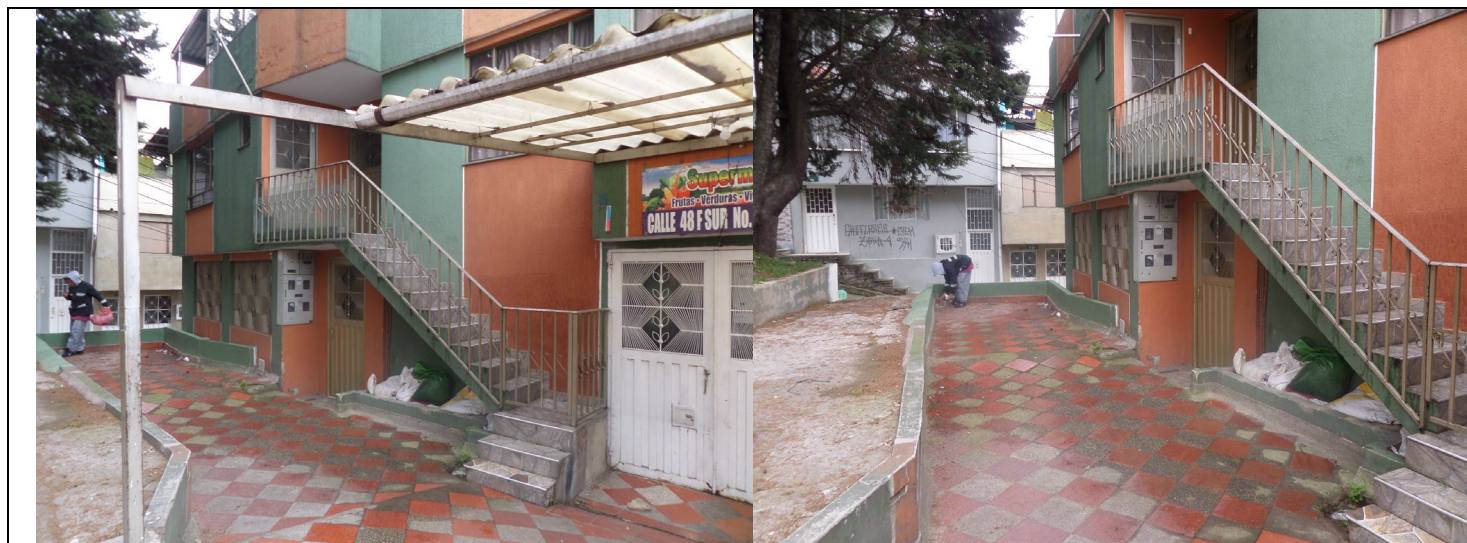
IMAGEN: FOTOGRAFIA GOOGLE MAPS 2012 AL 2019

Imagen Google Maps 2014. Vivienda de cuatro pisos, con establecimiento de comercio por el lateral y parqueo de vehículo en andén.

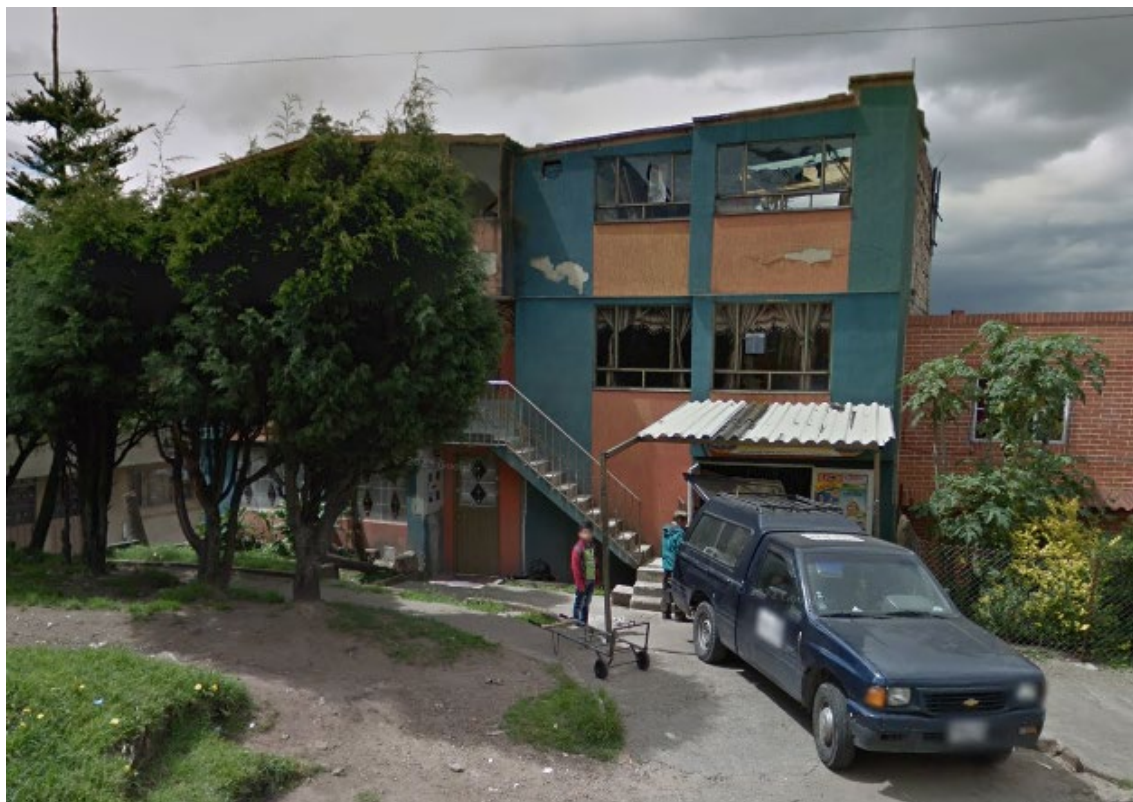
Imagen Google Maps 2020. Vivienda de cuatro pisos, con establecimiento de comercio por el lateral y endurecimiento del piso.

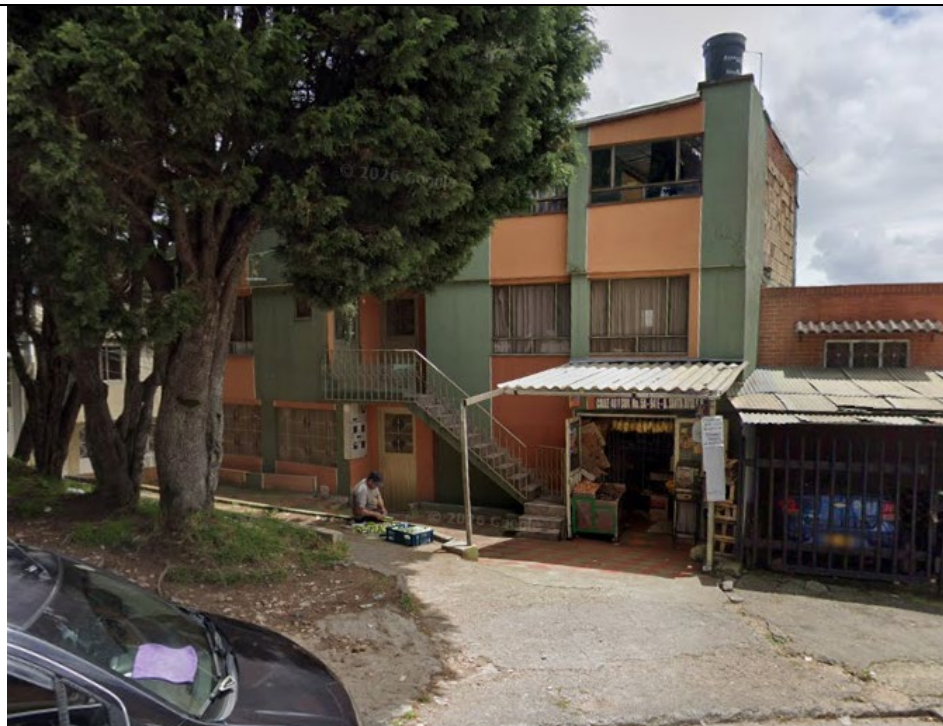
1. En la visita al predio ubicado en la CL 48F S 5A 94 E, no nos atiende nadie.
2. Se evidencia un endurecimiento en el area de zona verde, según el RUPI.

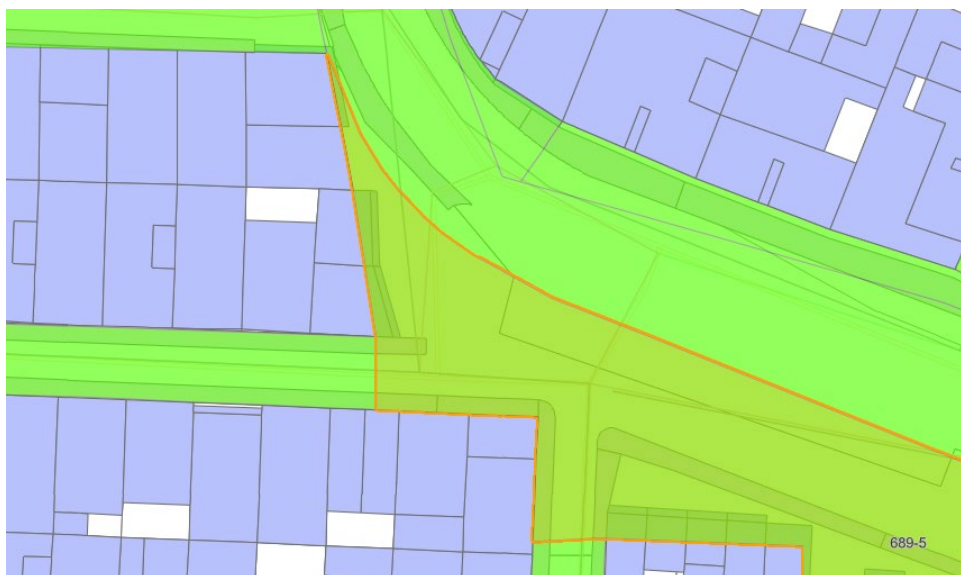
3. Contravención por endurecimiento a la zona verde para parqueo de vehículo, es de 64.59 m²

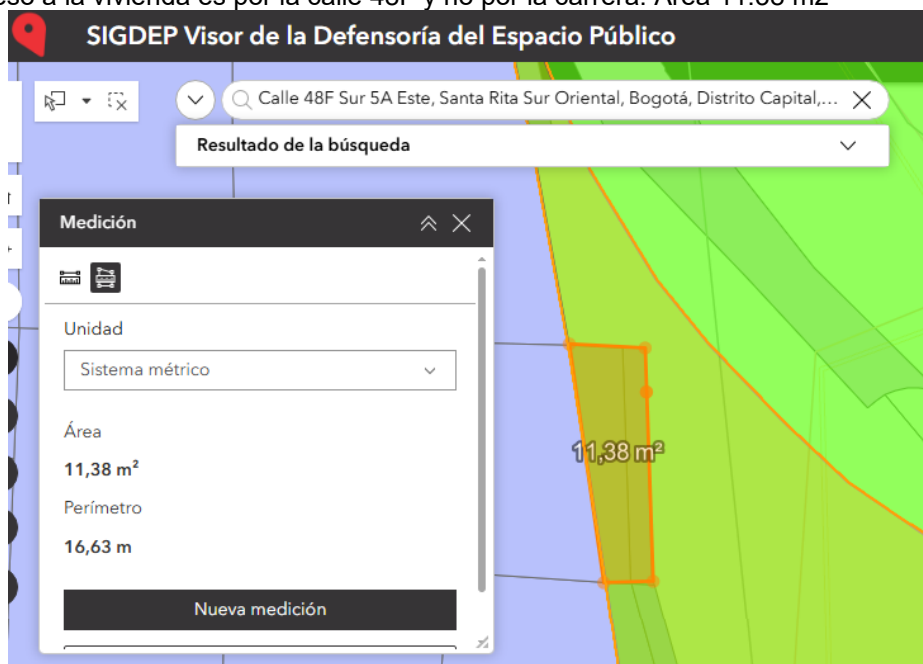
4. Contravención por tener ingreso al segundo piso fuera del paramento de la vivienda, ocupación al espacio público, ya que el ingreso a la vivienda es por la calle 48F y no por la carrera. Area 11.38 m²

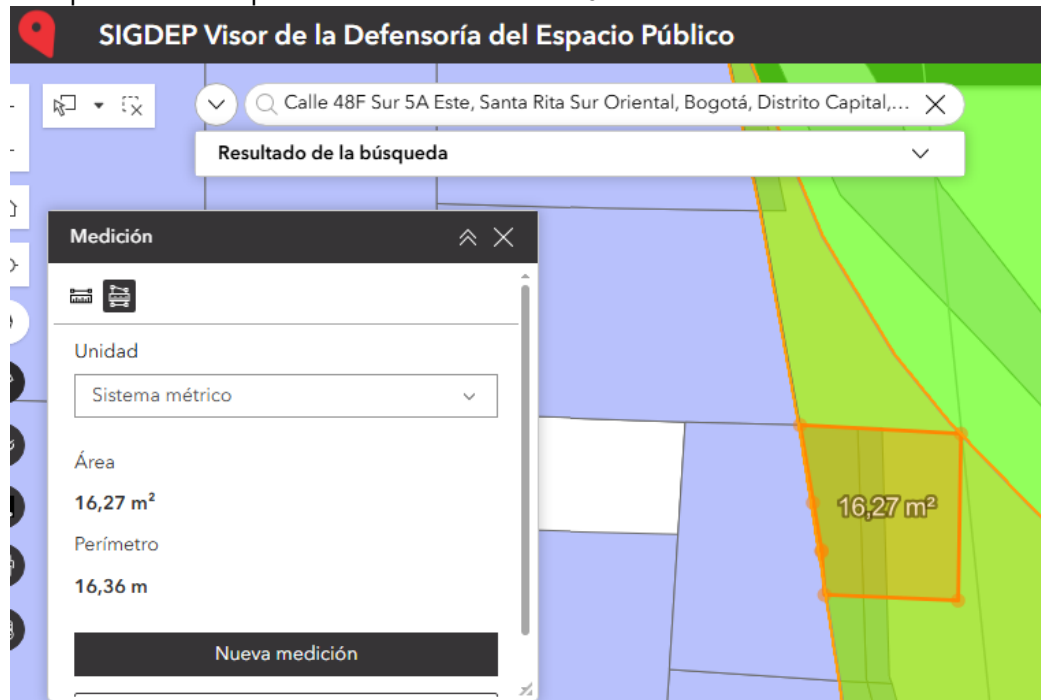
5. Contravención por cubrir area para extensión económica 16.27 m2.
